## 令和 8 年熊本地震による木造建築物の被害調査報告（速報）

国土交通省 国土技術政策総合研究所  
国立研究開発法人 建築研究所

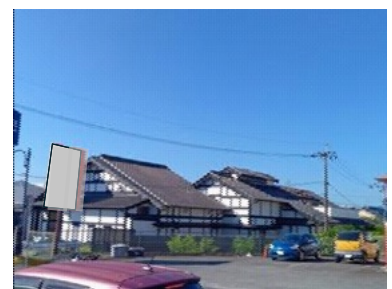
松橋町松橋地域では、瓦屋根の被害が複数の建物で確認された（写真 5.2.1～写真 5.2.3, 写真 5.2.5b）。一方、調査地域内および移動経路上では、倒壊した建物は確認されなかった。外観上、無被害と思われる木造住宅も多く見られた（写真 5.2.4～写真 5.2.8）が、使用されている筋かい端部金物や防湿透水シートや、国土地理院の空中写真閲覧サービスによる確認により築 20～25 年程度と推定される、1 層が鉄骨造、上層が木造の店舗併用住宅では、上層の木造部分の外壁の剥落が確認された（写真 5.2.9）。

写真 5.2.5b 隣接する建物の瓦屋根被害

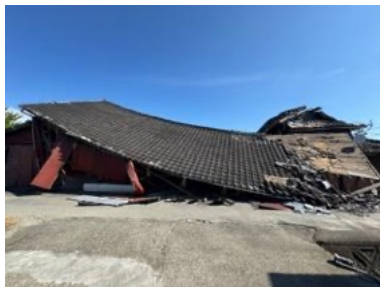
松橋町豊崎地域では、壁の仕様により、築 50 年以上と推定される農作業用の納屋や農業用サイロの倒壊が確認された。周辺では、外観上、無被害と思われる木造住宅も多く見られた（写真 5.2.10）。

写真 5.2.10a 倒壊した納屋

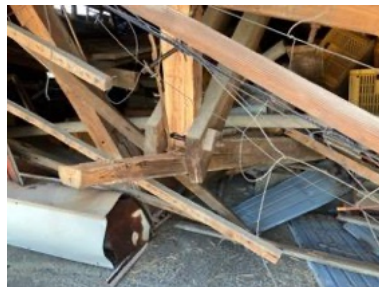
写真 5.2.10b 釘うちのみで接  
合された筋かい

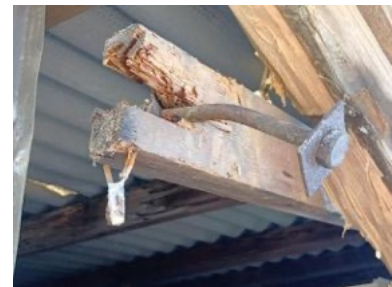
写真 5.2.10c 変形した羽子板  
ボルト

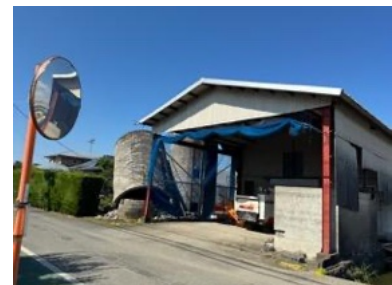
写真 5.2.10f 隣接する外観  
上、無被害と思われる鉄骨造  
作業場と倒壊した農業用サイ  
ロ

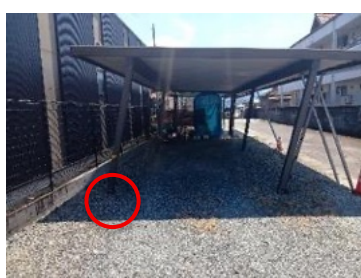
築年数が浅いと思われる建物に倒壊は見られず、サイディングの目地の切れが確認された（写真 6.2.6）。構造躯体以外では、目隠しの倒れやカーポートの変形が確認された（写真 6.2.7～写真 6.2.8）。

写真 6.2.8a カーポートの変形

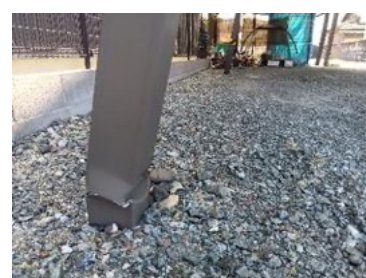
写真 6.2.8b 写真 6.2.8a に○で示した柱の変形

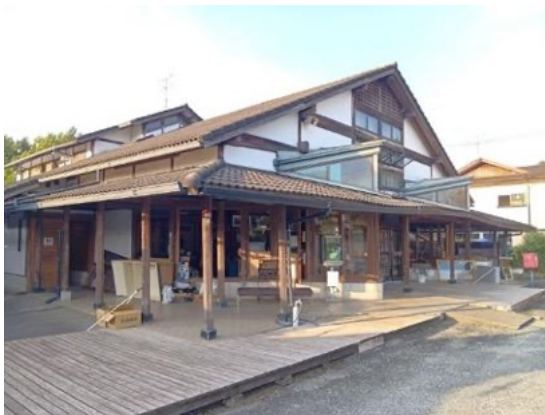
築年数が 45 年未満と推定される店舗（写真 9.2.1a）では、 $1/18\text{rad}$  の柱の傾斜（写真 9.2.1b）や柱のずれ（写真 9.2.1c）、梁端部の脱落（写真 9.2.1d）等が確認された。周辺では瓦屋根やブロック塀の被害が確認された（写真 9.2.2、写真 9.2.3）。

写真 9.2.1a 中規模木造建築物の概観
