令和8年（2026年）熊本地震による免震建築物の被害調査報告（速報）

## 1. 調査の目的

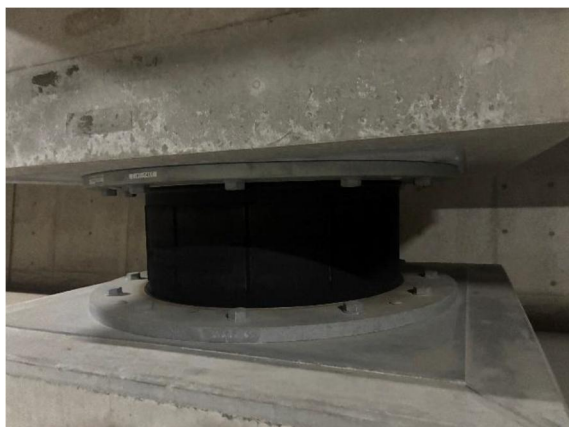
図 4.2.4-4 支承材

敷地内には、他に行政棟本館、議会棟本館、議会棟別館、新館などの建築物が存在する（図 4.2.4-2）。エキスパンションカバーに一部浮きが生じていた（図 4.2.4-3）。支承材（図 4.2.4-4）に目立った被害は見られなかった。免震層に野書き板（図 4.2.4-5）が設置されており、南北方向に  $\pm 19$ cm 程度の記録が得られた。また、強震計が設置されているのが確認できた。行政棟本館では、一部の天井被害や、書庫が倒れたなどの軽微な被害があった。なお、調査時点で G 事務所を含むすべての建築物において継続して業務を行っており、災害対応の拠点として使用されていた。

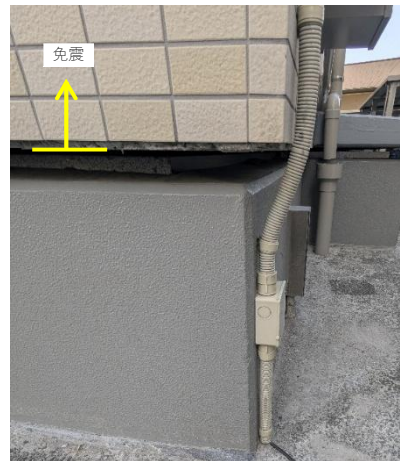
- 5 免震表示を含め、前回の調査時と目立った違いはなかった。免震層周囲に地震時の応答の形跡はなかったが、余長がほとんど設けられていない配管に変状はなく、変位が生じたとしても大きくはなかったと考えられる（図 4.3.1-1、図 4.3.1-2）。

図 4.3.1-2 周囲の配管の状況

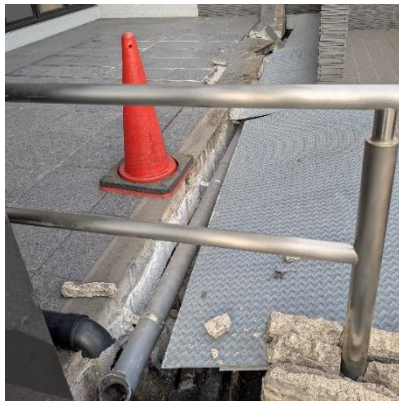
外付け階段については、図 4.3.3-1 に示す通り、今回の調査では特に変状は見られなかった。一  
方、建築物周囲のエキスパンション部分においては、2016 年と同様に通行に支障を生じる程度の  
被害が生じていた (図 4.3.3-2、図 4.3.3-3)。また、北方向に約 9 cm のかかり代を設けた通路用の  
鉄板の脱落 (図 4.3.3-4)、東西方向で約 20cm の離間距離に設けられた小階段の移動跡 (図 4.3.3-  
5、西方向に約 15cm) などから、片振幅で 30cm 程度の変位を生じた可能性がある。

(a) 入口スロープ部カバーの脱落

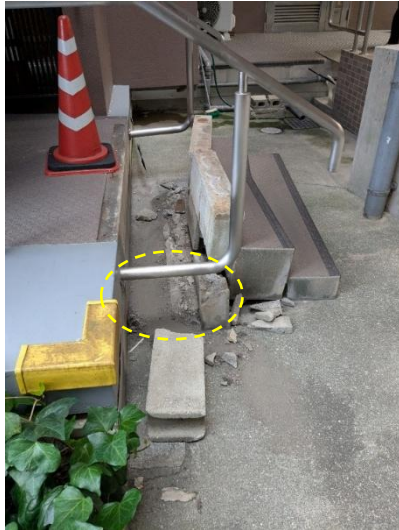
(a) 地震後の状況
