# 令和 8 年熊本地震による建築物の瓦屋根等の被害 調査報告（速報）

国土交通省国土技術政策総合研究所  
国立研究開発法人建築研究所

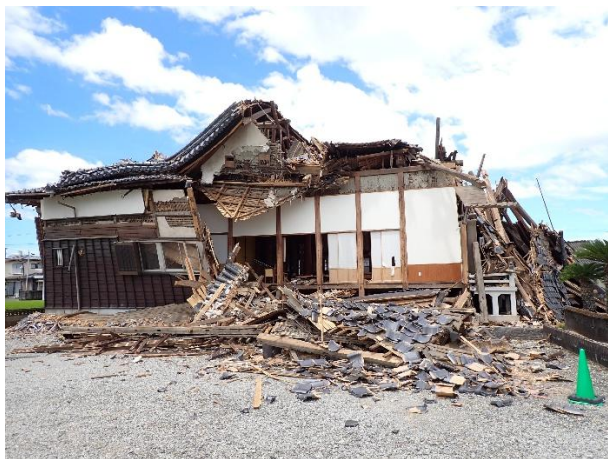
写真 2.4.3 寺社 B の外観

- 12 ・ 調査した範囲では、複数の寺社建築物に被害が発生していた。
- 14 ・ 写真 2.4.1 に示す寺社 A（宇城市松橋町松橋）では外観上、棟部の被害はみられなかったが、主に降  
 16 り棟部と隅棟部で瓦のずれや脱落の被害を確認した。また、隅棟を構成する冠瓦とのし瓦が一体とな  
 18 って脱落していた（写真 2.4.2）。
- 20 ・ 写真 2.4.3 に示す寺社 B（八代市鏡町下村）では屋根と壁の崩落が生じ、残存した上部構造も著しく  
 傾斜していた（写真 2.4.4）。屋根面には多くの棧瓦がそのまま緊結された状態で残存しており、棧瓦  
 を緊結していたスクリュー釘の長さは約 11cm であった（写真 2.4.5）。
- ・ 写真 2.4.6 に示す寺社 C（氷川町野津）は建築物全体が倒壊していた。管理者へのヒアリングより、  
 平成 28 年熊本地震が発生する前の台風後に瓦を撤去していたため、瓦葺きの屋根としては同地震を  
 経験せず、その後に瓦を葺き替えたとのことである。落下した J 形の棧瓦は防災瓦で全数ねじ留めが  
 されており、ガイドライン工法に該当することを確認した（写真 2.4.7）。降り棟部を構成していたと
