令和 8 年（2026 年）熊本地震による建築物の非構造部材の被害調査報告（速報）

国土交通省国土技術政策総合研究所  
国立研究開発法人 建築研究所

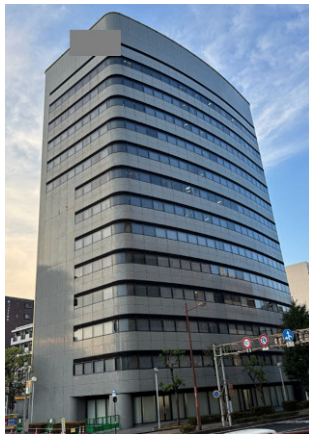
写真 KU-01-a 外観

15 本建築物は熊本市中央区に位置する 1988 年竣工、地上 13 階地下 1 階建ての事務所建物である（写真 KU-01-a）。8 階において外壁パネルの面外変位と角部の損傷が確認された（写真 KU-01-b~d）。

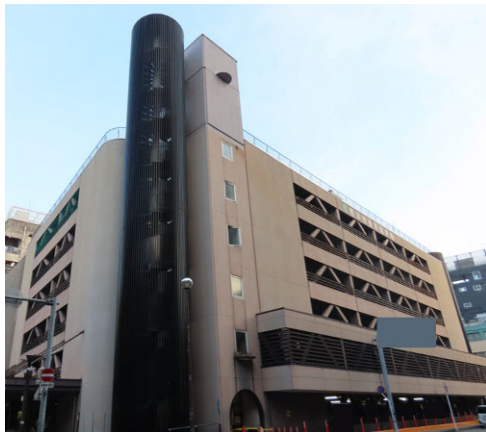
写真 KU-03-a 外観

本建築物は熊本市中央区に位置する 1979 年竣工、地上 7 階地下 1 階建ての鉄骨造の駐車場である(写真 KU-03-a)。塔屋の外壁において外装材のコーナー部でのひび割れが確認された(写真 KU-03-b)。

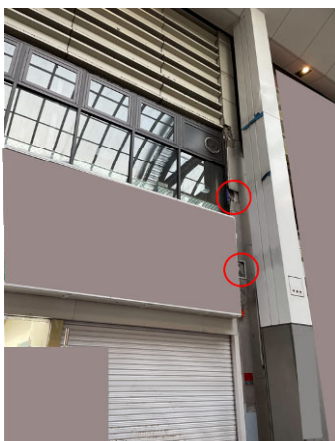
写真 KU-05-a 外観

本建築物は熊本市中央区に位置する複合商業施設である (写真 KU-05-a)。報道で看板の脱落が確認されており、現地では取り付け元の様子が確認された (写真 KU-05-b)。

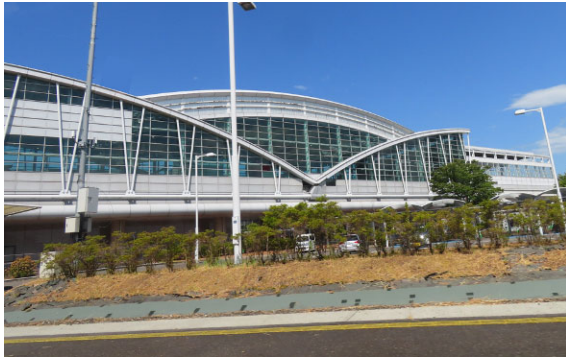
写真 YA-01-a 外観

本建築物は八代市上日置町に位置する 2003 年竣工、地上 2 階建ての駅舎である (写真 YA-01-a)。東側の外壁において外壁パネルとガラスの被害が確認された (写真 YA-01-b~g)。ガラスが割れた箇所では枠材のズレも確認された (写真 YA-01-b,c)。また、鉄骨部材にも変形が確認された (写真 YA-01-h)。なお、反対側の西側では外観から被害は確認されなかった。

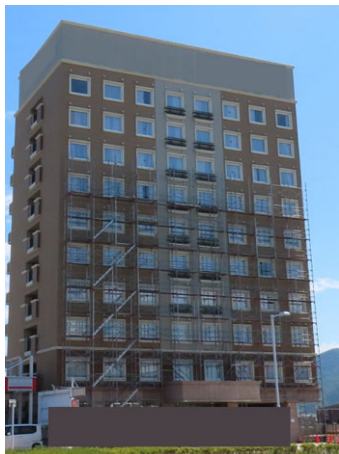
写真 YA-02-a 外観

本建築物は八代市上日置町に位置する 2007 年竣工、地上 10 階建ての宿泊施設である（写真 YA-02-a）。外壁パネルの目地部およびその周辺においてタイルのひび割れ・剥落が確認された（写真 YA-02-b）。

※写真 YA-02-a の 4 階、左から 3 つ目の窓の右下の近接写真  
※当該箇所以外にも複数箇所被害が見られた

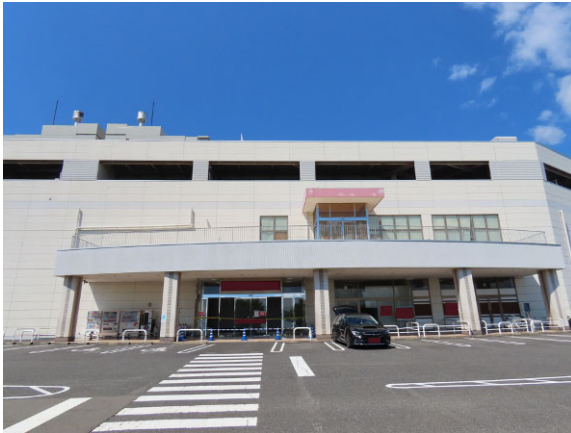
写真 YA-03-a 外観

本建築物は八代市建馬町に位置する 2005 年竣工、地上 4 階建ての複合商業施設である (写真 YA-03-a)。南側のエントランスのガラスの被害や扉の脱落が確認された (写真 YA-03-b)。また、柱の外装材の傾きが確認された (写真 YA-03-c)。北側の店舗では、扉の傾きが確認された (写真 YA-03-d)。

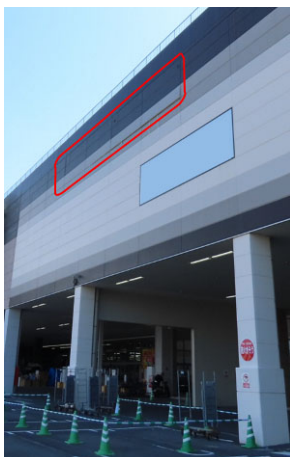
写真 YA-04-a 外観

本建築物は八代市沖町に位置する 2004 年竣工の複合商業施設である (写真 YA-04-a)。外壁の ALC パネルの面外変位が確認された (写真 YA-04-b)。

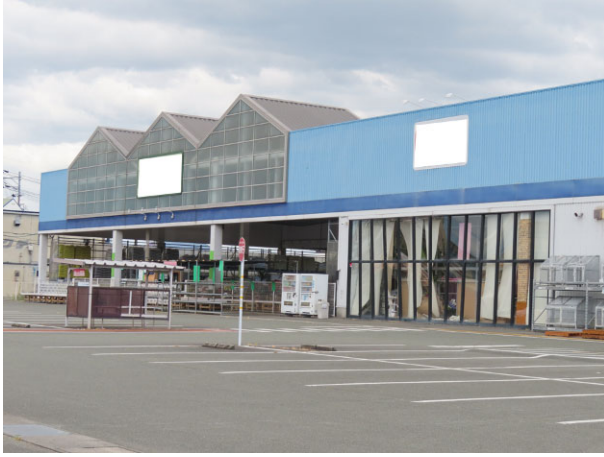
写真 UT-01-a 建物外観

本建築物は宇土市善道寺町に位置する 2012 年竣工の地上 1 階建て S 造の店舗である (写真 UT-01-a)。開口部のサッシ上部が外れて面外方向に傾いている様子が確認された (写真 UT-01-b)。

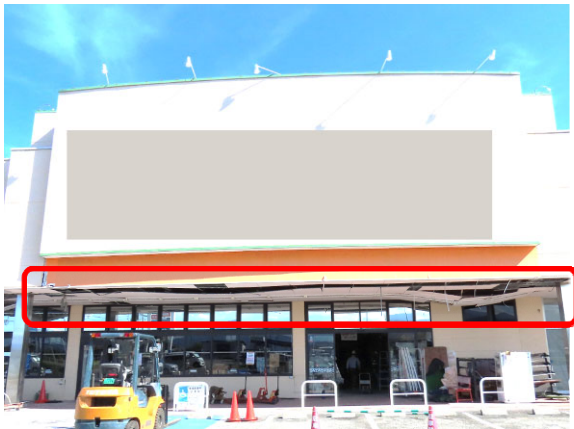
本建築物は宇城市松橋町に位置する地上 1 階建ての複合商業施設である。在来工法による軒天井や内部の天井の被害が確認された (写真 UK-03-a,b)。また、柱周辺で在来工法による天井の脱落や内装仕上げ材の脱落が確認された (写真 UK-03-c,d)。

写真 UK-03-a 外観

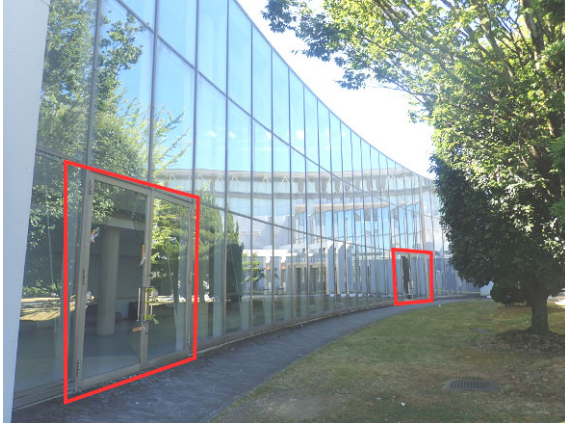
写真 UK-06-a 建物外観

本建築物は宇城市松橋町に位置する 1998 年竣工、地上 2 階建ての複合公共施設である。ガラスファサードにおいて、ガラス扉の被害が 2 か所で確認された(写真 UK-06-a~c)。写真 UK-06-a の奥に位置するガラス扉(写真 UK-06-c)においては、デッドボルト周辺の変形が確認された(写真 UK-06-d)。

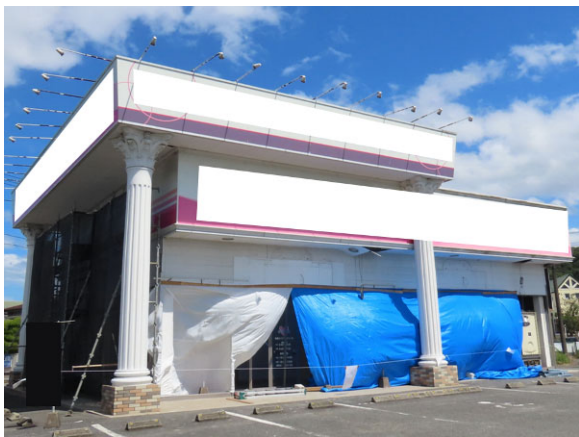
写真 UK-08-a 外観

本建築物は宇城市松橋町に位置する店舗である（写真 UK-08-a）。外装材や在来工法による軒天井の天井板の脱落のほか、ガラスの被害が確認された（写真 UK-08-b）。また、設備近傍の間仕切壁の下地の被害が確認された（写真 UK-08-c,d）。
