## 令和 8 年熊本地震による鉄筋コンクリート造建築物等の被害調査報告（速報）

### 1. はじめに

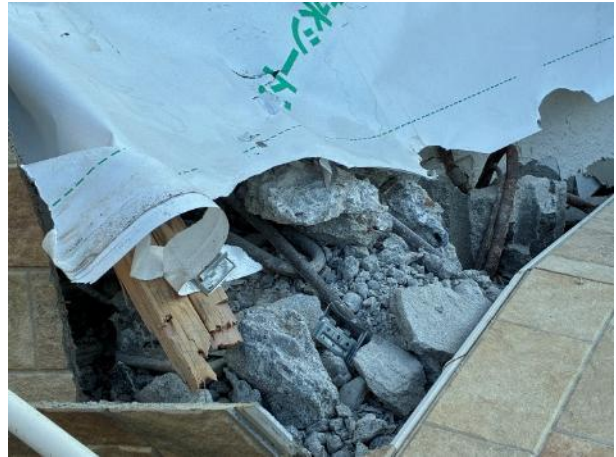
本建築物は、3 階建て RC 造建築物であり、1 階が層崩壊していた。瓦礫からそれぞれ主筋（Φ19）とせん断補強筋（Φ9）とみられる丸鋼が確認できたため、1981 年以前の旧耐震基準で建設された建築物だと思われる。

写真 3.2.2-2 崩れた柱の一部

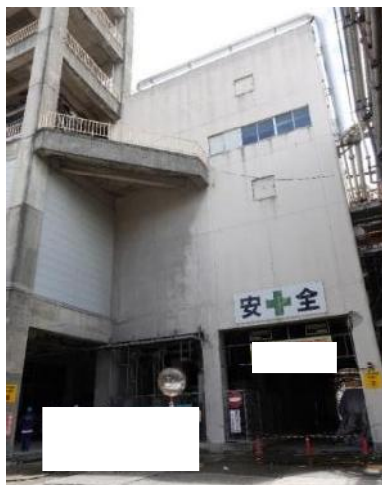
敷地内にある建築物 Y-6 の被害状況を写真 3.2.3-5～3.2.3-9 に示す。建築物 Y-6 では柱のせん断破壊や曲げ圧壊、付着割裂ひび割れや、壁のせん断破壊が確認された。また付随する製造設備のアンカーボルトで 2cm 弱の残留伸びが確認された。

写真 3.2.3-5 建築物 Y-6 の外観

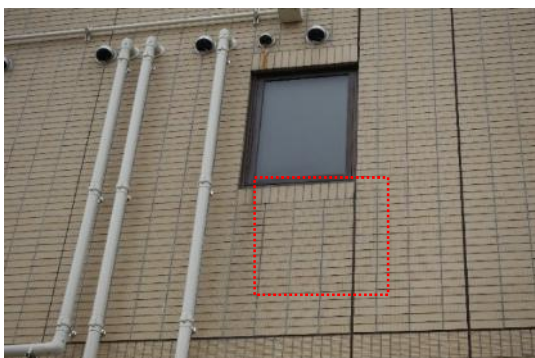
写真 3.2.5-7 窓下壁のせん断ひび割れ

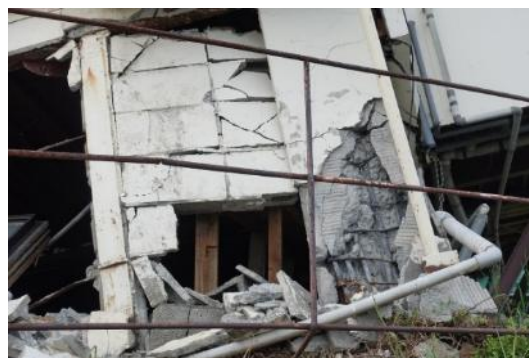
本建築物は3階建てのRC造である。1階が層崩壊しているが、2階柱梁接合部には帯筋は配筋されていなかった。主筋、帯筋は丸鋼であり（写真 3.2.6-2～3.2.6-3）、1981年以前の旧耐震基準で建設されたものと思われる。

写真 3.2.6-2 1階柱脚の損傷状況

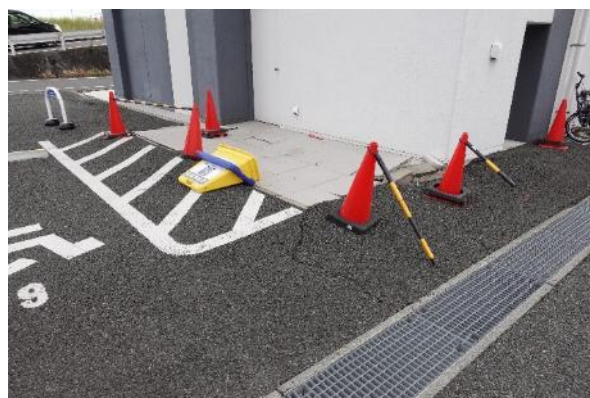
本建築物は 8 階建ての RC 造のホテルである。構造部材や非構造壁の損傷は外観からは確認されなかった。建築物周辺の地盤の変状は確認された。

写真 3.2.40-2 建築物周辺地盤の変状

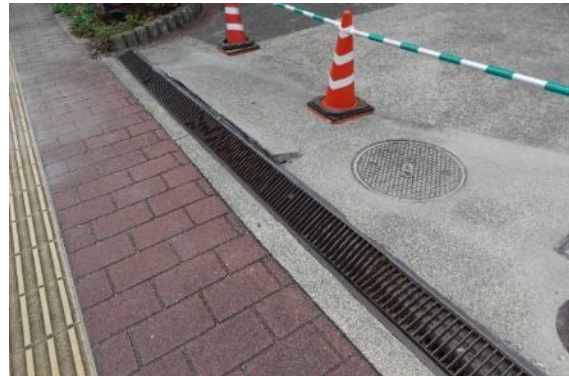
本建築物は 10 階建ての SRC 造のホテルである。構造部材及び非構造壁の損傷は外観からは確認されなかった。周辺地盤が変状していた。

写真 3.2.41-2 周辺地盤の変状

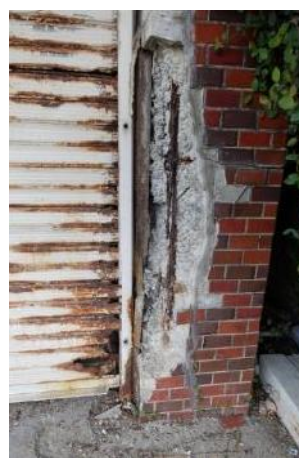
本建築物は2階建てのRC造と思われる店舗兼住宅である。柱のカバーコンクリートの剥落(写真 3.2.47-2)や窓開口周りの非構造壁のひび割れ(写真 3.2.47-3)等が確認できた。露出した鉄筋を確認したところ著しく腐食していた。

写真 3.2.47-2 柱のカバーコンクリートの剥落

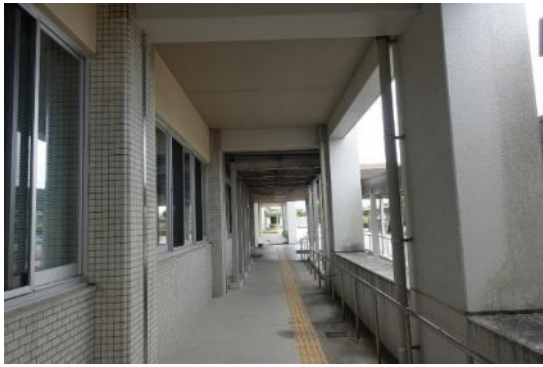
写真 3.4.2-7 外周フレームとの接続部分（無損傷）

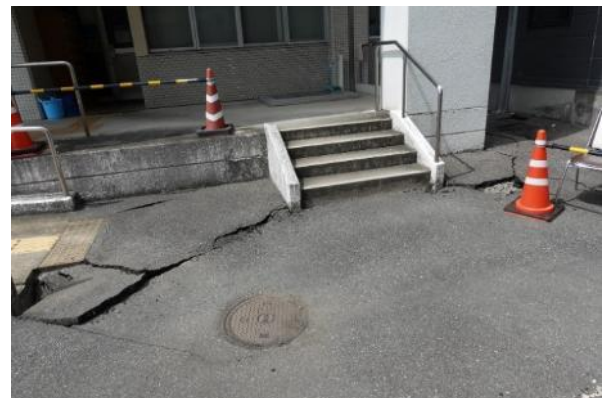
本建築物は地上 3 階建ての RC 造の庁舎である。地上 2 階建ての鉄骨造の会議棟、3 階建てのエレベータホールが増築されている（写真 3.4.2-3～3.4.2-4）。主要躯体では開口に隣接する一部の 2 階柱でせん断ひび割れや仕上げの剥落が見られた（写真 3.4.2-5）。また、一部の構面では非構造壁のせん断ひび割れが確認された（写真 3.4.2-6）。庁舎－エレベータホール間の Exp.J には変形が生じていた（写真 3.4.2-9）が、エレベータホールの周辺には地盤変状が生じていた（写真 3.4.2-10）。

写真 3.4.2-10 エレベータホール周辺の地盤変状

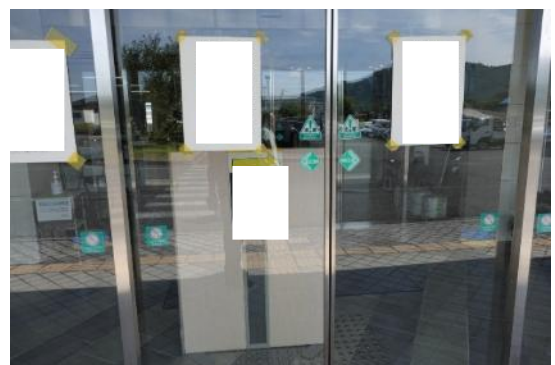
本建築物は地上 2 階建ての RC 造の庁舎である。調査時には正面自動ドアが故障していた（写真 3.4.3-2）ものの、継続使用がなされていた。周囲には倒壊した戸建住宅が散見された（写真 3.4.3-3）が、庁舎の外観には目立った被害は見られず、地盤変状の影響と思われるタイルや歩道のずれが周囲で見られる程度であった（写真 3.4.3-4～3.4.3-5）。

写真 3.4.3-2 自動ドアの故障

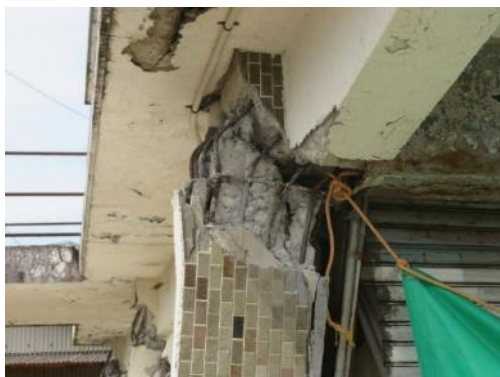
本建築物は地上 2 階建ての RC 造である。1 階に変形が集中しており、柱頭のコンクリートが大きく剥落していた。鉄筋は主筋、帯筋とも丸鋼であり、2 階の柱梁接合部には帯筋が配筋されていなかったため、1981 年以前の旧耐震基準で建設された建築物だと思われる。（写真 3.4.5-3～3.4.5-4）。

写真 3.4.5-3 1 階柱頭の損傷

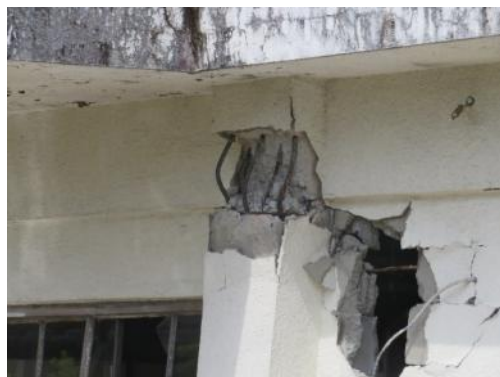
写真 3.4.5-4 1 階柱頭の損傷

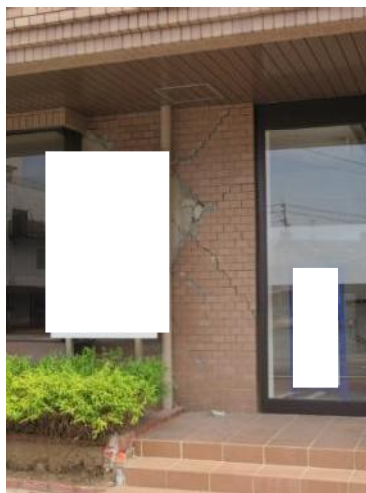
本建築物は地上 4 階建ての RC 造の病院である。1 階の非構造壁にせん断ひび割れが確認された。

写真 3.4.6-2 1 階の非構造壁のせん断ひび割れ
