資料 5

2018年北海道胆振<sup>いぶり</sup>東部地震による  
建築物等の被害調査報告

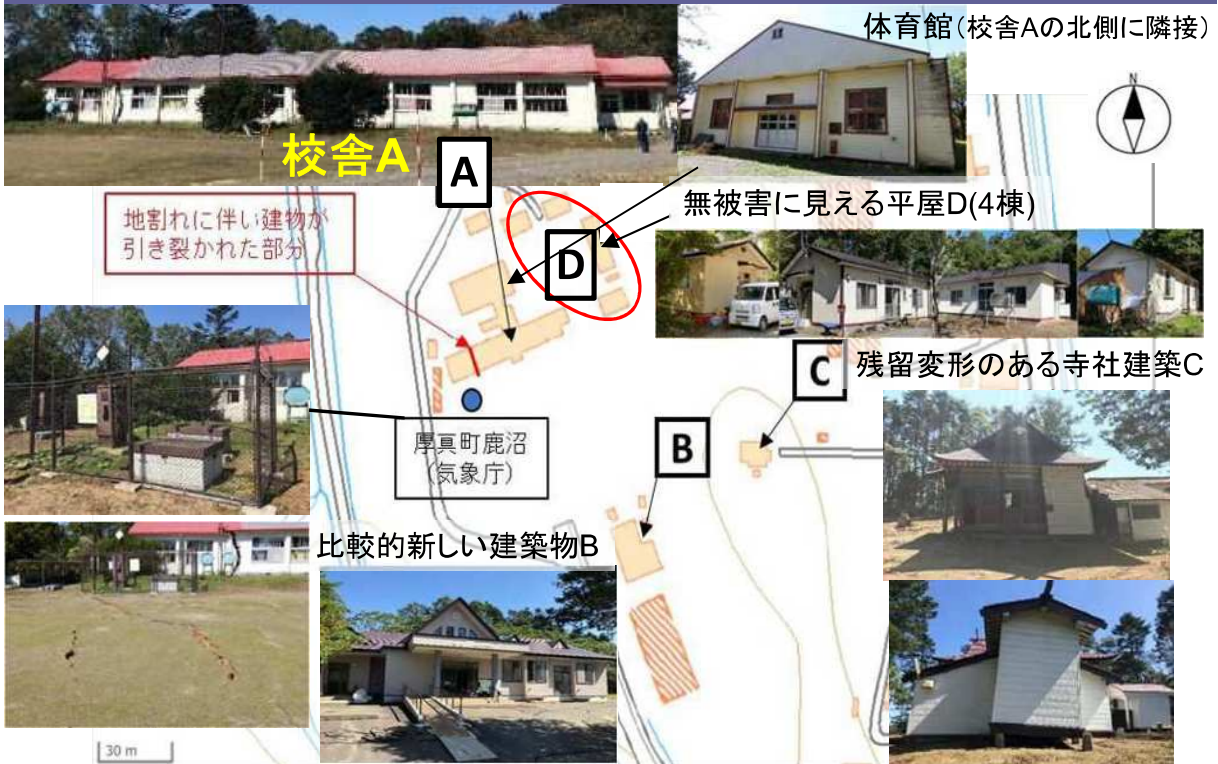
# 鹿沼地震計の近傍の建築物

- 震度7を記録した厚真町鹿沼の地震計は、大きな地割れが発生した地点にあった。その地割れの延長線上に建つ校舎は大きな被害を受けたが、周囲の平屋の木造建築物は無被害か軽微な被害に留まっている。
- 建築物の倒壊は、震度6強を記録したむかわ町役場付近の比較的古い店舗併用住宅に集中している。倒壊を免れた比較的古い店舗併用住宅でも大きな残留変形が残るなど大きな被害を受けたものが多く確認された。なお、これら以外の木造住宅やRC造による町役場庁舎は大きな被害は確認されなかった。
- 震度6強を記録した厚真町京町の市町村震度計は町役場庁舎に極めて近い箇所に設置され、その近傍では建築物の被害が確認されなかった。
- 震度6強を記録した安平町早来の地震計は小高い丘又は造成地の端部に設置されていた。同町早来大町の市街地では、外壁を組積造とし、床・小屋組を木造とした比較的古い建築物が層崩壊(階がせん断破壊すること)を含む大きな被害を受けた。比較的古い店舗併用住宅の外壁の剝落等の被害の例も散見されたが、専用住宅の被害は概して軽微であった。

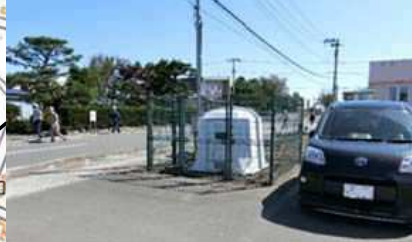
K-NET 鷗川(震度6強)

比較的古い店舗併用住宅が倒壊、大傾斜等の大きな被害を受けた。
