令和6年(2024年)能登半島地震による 鉄筋コンクリート造等建築物の被害調査報告(速報)

2024年1月1日16時10分に能登半島を震源とするマグニチュード7.6、最大震度7の地震が発生した。国土交通省国土技術政策総合研究所と国立研究開発法人建築研究所は、石川県輪島市河井町・鳳至町および金沢市における鉄筋コンクリート造(以下、RC造)等建築物の被害の概要把握および航空レーザー計測による建築物群の面的な損傷評価手法の妥当性検証を目的として、現地被害調査を実施した。本報告は、この現地被害調査の結果を速報としてとりまとめたものである。

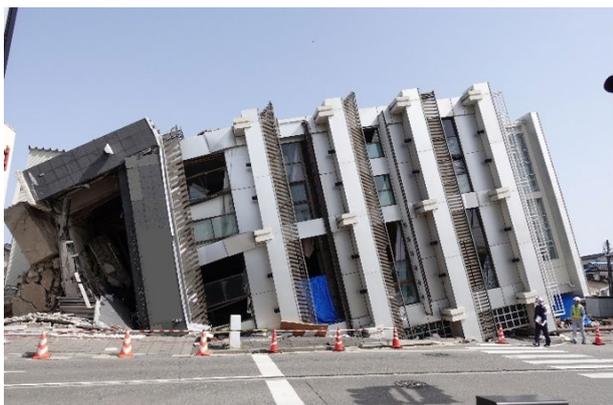
図 4.1.1 建築物外観（南側）

建築物 A は、地上 7 階建ての RC 造建築物であり、建設年は 1972 年である（図 4.1.1）。建築物が東側に大きく沈下し、転倒の被害が発生している建築物である。2024 年 4 月 19 日の調査では、小型ドローンを用いて転倒した建築物の損傷状況を確認した。転倒した上面（建築物西側）では、2 階と 3 階の境界付近で大きな損傷が発生しているのを確認した（図 4.1.2）。図 4.1.3 及び図 4.1.4 に西側壁面の詳細を示す。西側壁面の損傷付近では、柱外周部の主筋とシングル配筋の壁縦筋を確認できた。図 4.1.5 に西側壁面基部の状況を示す。西側壁下端の南側が建築物の内側に凹むような損傷が確認された。

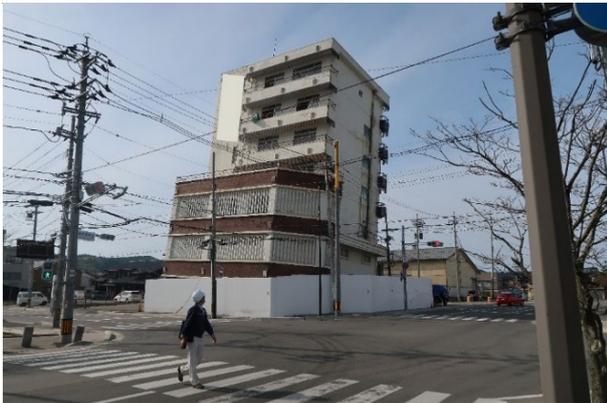
図 4.2.2 南東面外観

建築物 B は、地上7階建て RC 造建築物であり、建設年は 1977 年である。1階、4階の概略平面図および傾斜計測結果を図 4.2.1 に示す。図中の太線赤矢印は建築物における傾斜の代表値として、各部の傾斜実測値を平均して求めた数値である。なお、後述する図 4.2.4～図 4.2.7 の箇所も図 4.2.1(a)中に示している。建築物の著しい沈下および傾斜が認められる（図 4.2.2～図 4.2.4）。2024 年 6 月 5 日の調査で建築物の傾斜を計測したところ、1階部分では北東方向に 76/1000 の傾斜が、4階部分では 75/1000 の傾斜が確認された。沈下量については、1階 X4-Y3 柱（図 4.2.1(a)参照）の東側面において、1390mm と測定された。応急危険度判定における③傾斜は「C ランク」と判定され、被災度区分判定基準⁴⁾における杭基礎構造の被災度区分は「大破」と判定される。

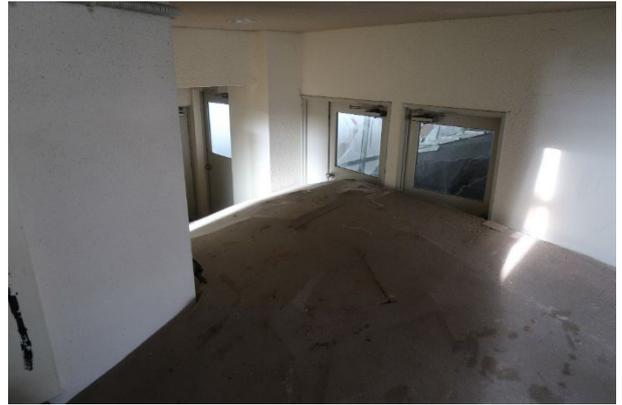
図 4.2.7 Y2~Y3 構面 1 階床の膨れ上がり

1階部分の柱（X4-Y4 柱，X4-Y3 柱，X4-Y2 柱）には 0.3mm 程度のひび割れが確認され，X4 構面 Y2～Y3 間の袖壁や，X2 構面 Y3～Y4 間の方立壁には 1.0～1.5mm 程度のひび割れが認められたが，沈下や傾斜の程度と比べると損傷程度は小さい（図 4.2.5）。沈下に伴い 1階床の土間コンが膨れ上がるような状況が 1階の広い範囲で確認された（図 4.2.6，図 4.2.7）。

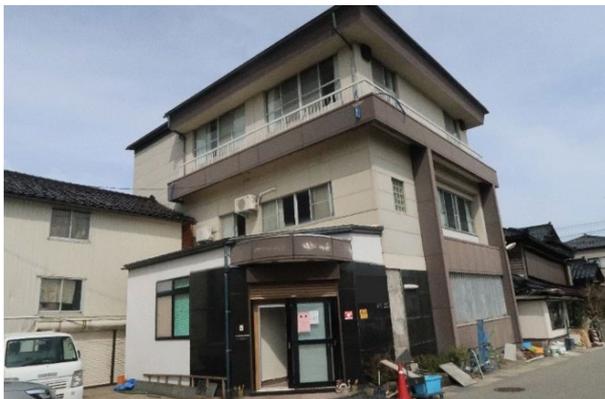
図 4.3.2 西面外観

RC 造部分の建築物の傾斜が認められた。建築物の傾斜は、西方向に 35/1000 であった。応急危険度判定における③傾斜は「C ランク」と判定され、被災度区分判定基準⁴⁾における杭基礎構造の被災度区分は「大破」と判定される。

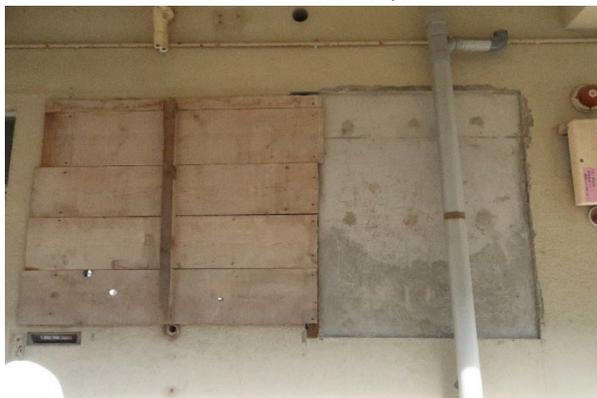
図 4.3.7 開口閉塞

建築物 C-2 は 3 階建て RC 造共同住宅であり、建設年は 1968 年である (図 4.3.4, 図 4.3.5, 図 4.3.6)。基礎構造は杭基礎との情報があるが詳細は不明である。2017 年に耐震診断が行われ、長辺方向の 1 階で $I_s=0.45$, 2 階で $I_s=0.52$ であり、その他長辺方向 3 階および短辺方向では I_{s0} (0.6) 以上であったため、耐震改修として、1 階 A 構面に開口閉塞および増設袖壁の設置、2 階 A 構面に増設袖壁および構造スリットの設置、3 階 A 構面は構造スリットの設置が計画されており、耐震改修工事中に被災したため工事は中断されている (図 4.3.7)。

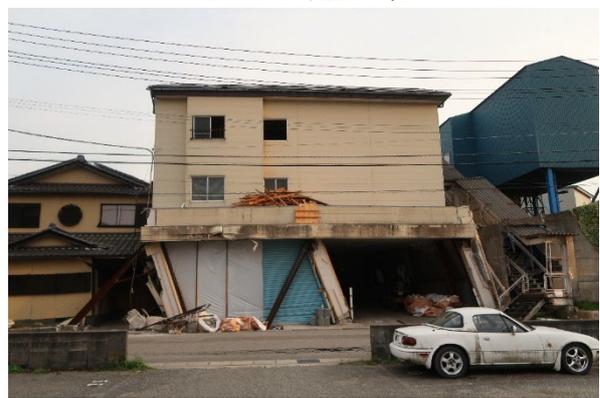
図 4.3.8 隣接する鉄骨造共同住宅

建築物には傾斜が認められ、傾斜は北東方向に 17/1000 であった。応急危険度判定における③傾斜は「B ランク」と判定され、被災度区分判定基準⁴⁾における杭基礎構造の被災度区分は「大破」と判定される。なお、隣接する 3 階建て鉄骨造共同住宅は、1 階部分に損傷が集中し、東方向に著しく傾斜し、東側の別建築物に寄り掛かった状態となっていた (図 4.3.8)。

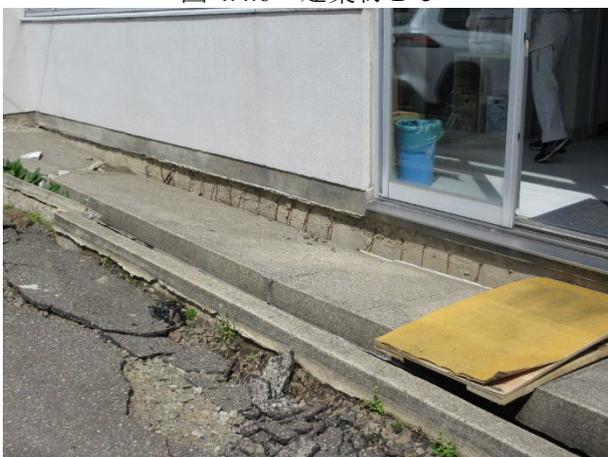
図 4.4.8 周辺地盤の沈下・外構部の被害

建築物の傾斜を測定したところ、建築物D-1は南方向に22/1000の傾斜が、建築物D-5は北方向に26/1000の傾斜が認められた。建築物周辺は地盤変状が激しく、地盤沈下が生じていることが確認された（図4.4.8）。建築物D-1内部では、傾斜・沈下に伴うと思われる1階床の膨れ上がりが確認された（図4.4.9）。建築物D-1と建築物D-2の間のExp.Jは乖離が見られる（図4.4.10）。建築物D-2の鉄骨ブレース補強部分では、両側柱の脚部でのかぶりコンクリート剥落が認められたが、ブレース部分の損傷はなかった（図4.4.11）。建築物D-2と別棟の間のExp.Jは鉛直方向と水平方向にずれが生じており、鉛直方向のずれは430mm程度であった（図4.4.12, 図4.4.13）。建築物D-1と建築物D-3の間、建築物D-4と建築物D-5の間でもExp.Jの剥離が見られた（図4.4.14, 図4.4.15）。建築物D-5と別棟の間のExp.Jでは370mmの鉛直ずれが確認された（図4.4.16, 図4.4.17）。

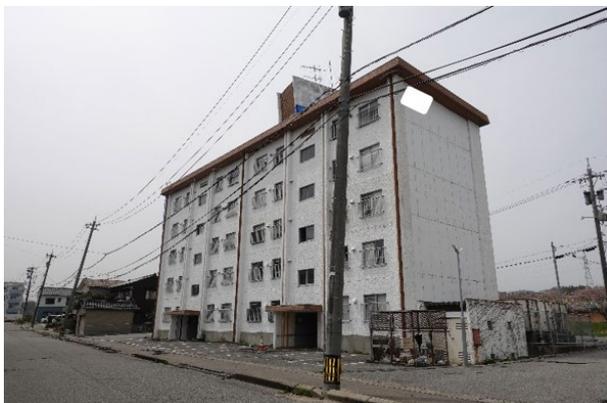
図 4.5.3 建築物 E-1 外観および塔屋の傾斜

上部構造では、建築物E-1および建築物E-3の塔屋が傾斜しており、建築物E-1の基礎立ち上がり部のコンクリートが一部剥落していたが、その他の顕著な構造被害は確認できなかった(図4.5.4)。

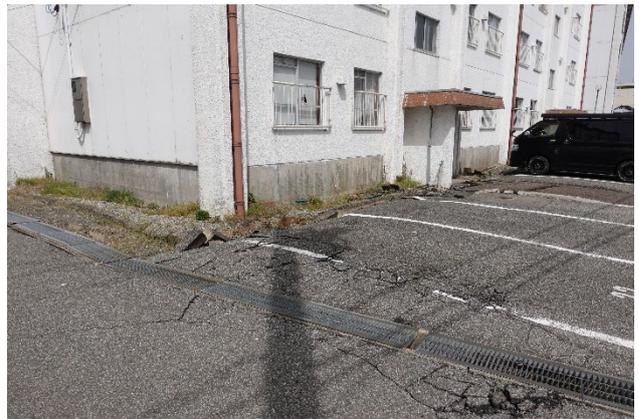
図 4.5.7 建築物 E-2 東側の地盤変状

建築物の傾斜は、建築物E-1では西方向に22/1000の傾斜が確認された。建築物E-2では南方向に8/1000傾斜しており、建築物E-3では東方向に8/1000の傾斜が確認された。建築物E-1～建築物E-3の周辺では地盤変状が見られた(図4.5.5、図4.5.7、図4.5.9)。建築物E-3の東側で建築物の沈下状況を確認し、図4.5.2の建築物E-3概略平面図のA、B、Cの箇所で、周辺地盤と比べて228mm、170mm、290mm程度の沈下が生じていた。

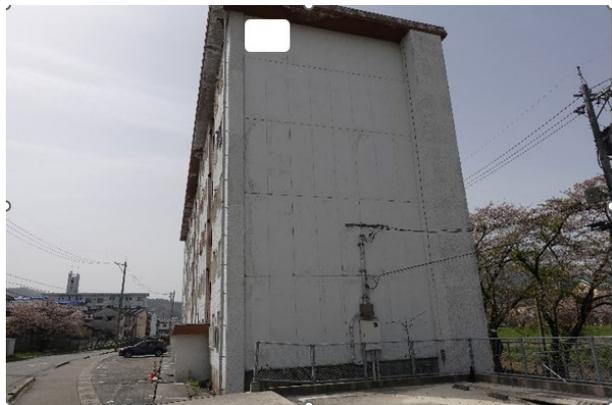
図 4.5.8 建築物 E-3 外観

応急危険度判定の傾斜に係る評価は、建築物E-1では「Bランク」、建築物E-2および建築物E-3では「Aランク」となった。被災度区分判定基準⁴⁾における杭基礎建築物の基礎の傾斜と沈下量による被災度区分では、建築物E-1および建築物E-3では「大破」、建築物E-2では「中破」となった。

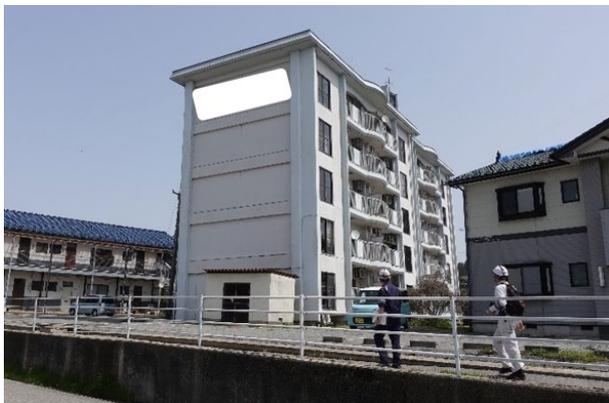
図 4.6.2 建築物外観

建築物 F は、地上 5 階建ての RC 造建築物であり、建設年は 1978 年である。図 4.6.1 に建築物平面の概略を示す。建築物の平面形状は 7m×30.3m の長方形である（図 4.6.2）。基礎構造は、杭基礎であり杭径 $\phi 500\text{mm}$ の PC 杭が使用されている。上部構造では主な被害は確認されなかったが、建築物が北西側に 28/1000 傾斜していた。沈下量については、図 4.6.1 の A 点で 467mm、B 点で 403mm、C 点で 330mm、D 点で 380mm 生じていた。また、建築物周辺の地盤には変状が見られた（図 4.6.3）。

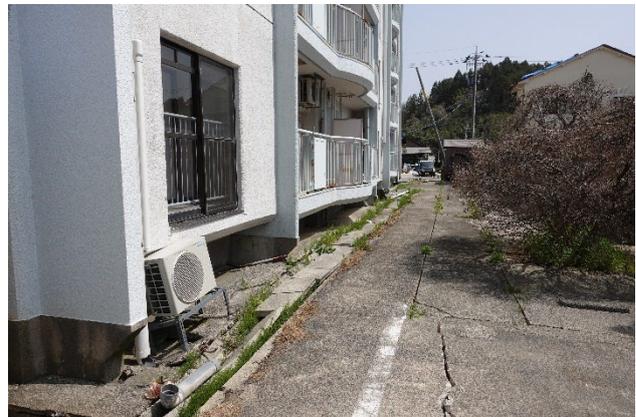
図 4.6.3 建築物周辺の地盤変状

応急危険度判定の傾斜に係る評価は、「B ランク」となった。被災度区分判定基準⁴⁾における杭基礎建築物の基礎の傾斜と沈下量による被災度区分では、「大破」となった。

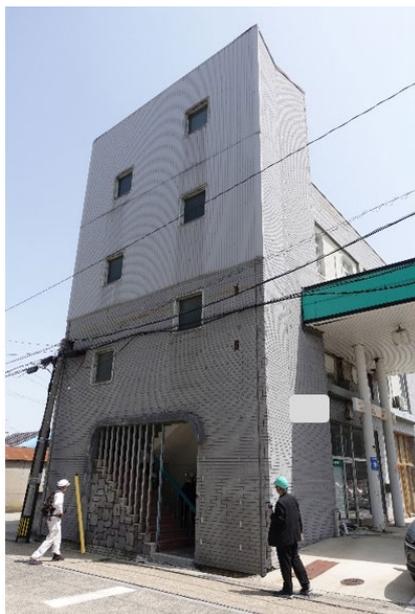
図 4.7.1 建築物外観

建築物 G は、地上 3 階建ての RC 造建築物であり、建設年は 1971 年である(図 4.7.1)。図 4.7.2 に建築物平面の概略を示す。基礎構造は、杭基礎であり杭径 $\phi 400\text{mm}$ の遠心力鉄筋コンクリート杭が使用されている。上部構造では主な被害は確認されなかったが、建築物が南西方向に傾斜しており、 $10/1000$ 傾斜していた。沈下量については、図 4.7.2 の A 点で 220mm 、B 点で 270mm 、C 点で $35\sim 50\text{mm}$ 生じていた。

応急危険度判定の傾斜に係る評価は、「B ランク」となった。被災度区分判定基準⁴⁾における杭基礎建築物の基礎の傾斜と沈下量による被災度区分では「大破」となった。

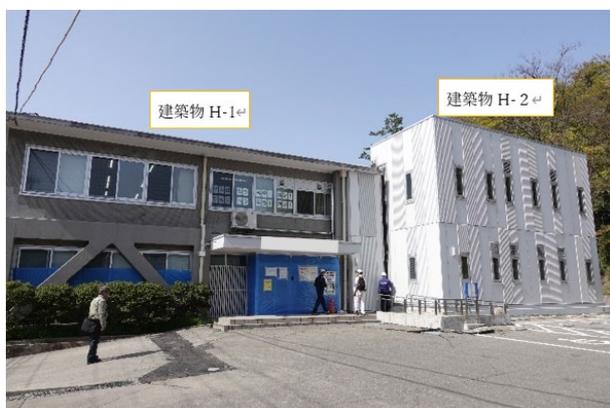
図 4.8.1 建築物外観

建築物 H-1 の上部構造は、Exp. J. の損傷（図 4.8.2～図 4.8.3）や間仕切りの変形（図 4.8.4）が確認されたが、構造部材に目立った被害は確認されなかった。建築物 H-2 の上部構造も同様に構造部材に目立った被害は確認されなかった。建築物の周辺は地盤変状による地割れ等が発生していた（図 4.8.5）。

図 4.8.6 に建築物の概略平面図を示す。建築物 H-1 について南方向に 12/1000 程度の傾斜が見られた。沈下は図 5.4-21 の A 点で 260mm、B 点で 145mm、C 点で 390mm 生じていた。応急危険度判定の傾斜に係る評価は、「A ランク」となった。被災度区分判定基準⁴⁾における杭基礎建築物の基礎の傾斜と沈下量による被災度区分では、「大破」となった。建築物 H-2 の傾斜はわずかであった。

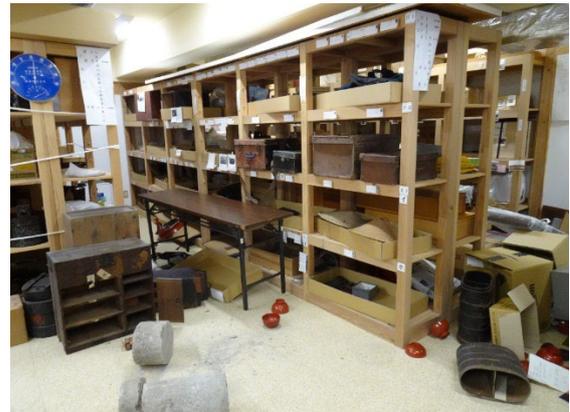
建築物 I-1 では、地震により内部収蔵物が散乱した（図 4.9.3）ものの、柱や壁などの構造部材には損傷は認められず、傾斜もほとんど生じていない。一方で、南東部の建築物 I-2 では、南東方向に 28/1000 程度の傾斜が生じていることが確認された（図 4.9.4）。コンクリートブロックは 9 段積みとなっており、鉄筋探査により縦筋が 400mm ピッチ、横筋が 600mm ピッチで配筋されていることは確認されたが、基礎部には水平方向の亀裂が生じており、亀裂よりも下の部分には縦筋が定着されていないようであった（図 4.9.5）。

図 4.9.3 内部収蔵物の散乱

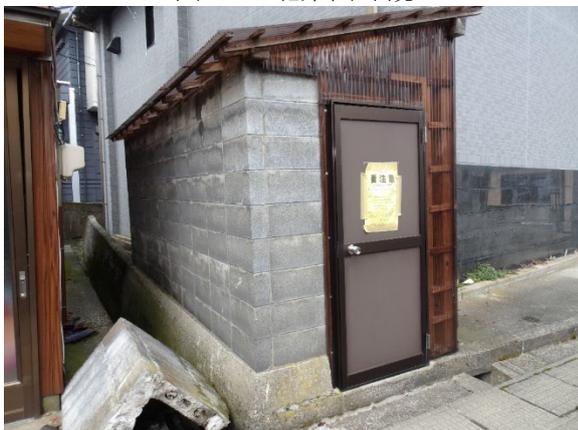
図 4.9.4 建築物 I-2 の傾斜

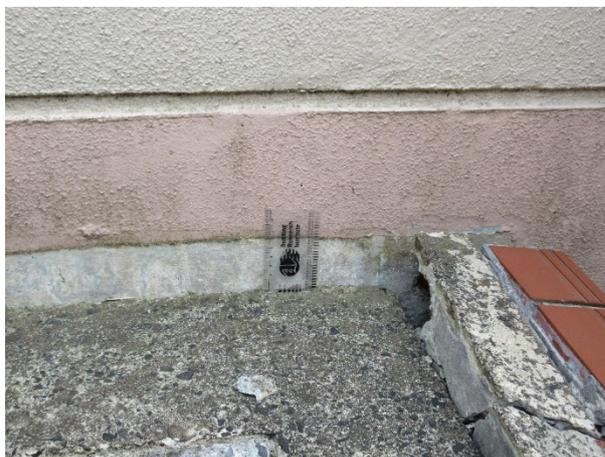
周辺地盤の沈下および建築物の傾斜が認められた（図 4.10.3）。傾斜は南方向に 12/1000 である。応急危険度判定の③傾斜は「A ランク」と判定され、被災度区分判定基準⁴⁾における杭基礎建築物の基礎の傾斜と沈下量による被災度区分は「大破」と判定される。

図 4.10.3 周辺地盤の沈下

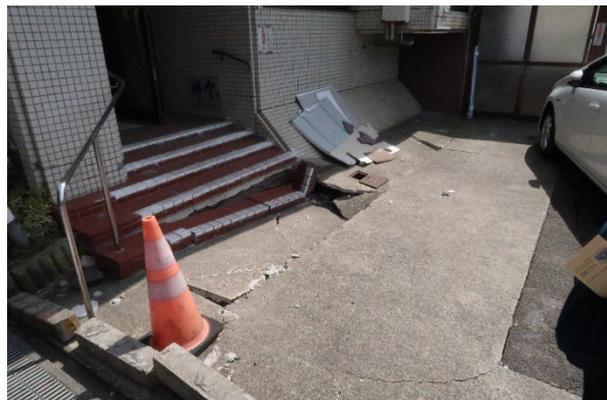
建築物 L は、2階建て鉄骨造建築物であり、建設年は1982年である（図4.12.1、図4.12.2）。周辺地盤の沈下が認められた（図4.12.3）。周辺地盤の沈下量は西側位置で計測したところ50～100mmであった。西側奥の1階居室は床のたわみが顕著であり、床下面が地盤沈下により空洞になっていることが推察される。

図 4.12.3 東側入り口部の周辺地盤沈下

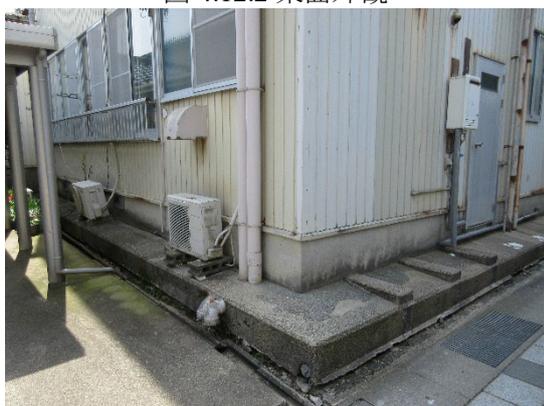
図 4.12.4 西側の周辺地盤沈下

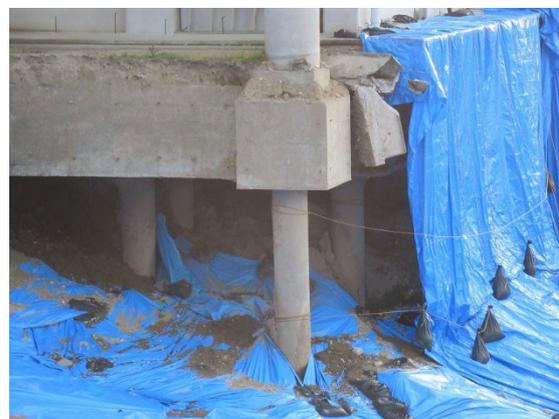
建築物 M は、地上 2 階～3 階建ての RC 造の渡り廊下であり、建設年は 1996 年である。図 4.13.1 に示す地盤の崩落が大規模に発生していることが特徴的である。図 4.13.2 に杭頭が露出した状況を示す。地盤崩落の周辺に渡り廊下が存在するが、図 4.13.3 に示す Exp. J. や壁に若干の損傷があるものの、目立った傾斜および沈下は発生していないと思われる。

図 4.13.2 杭頭の露出

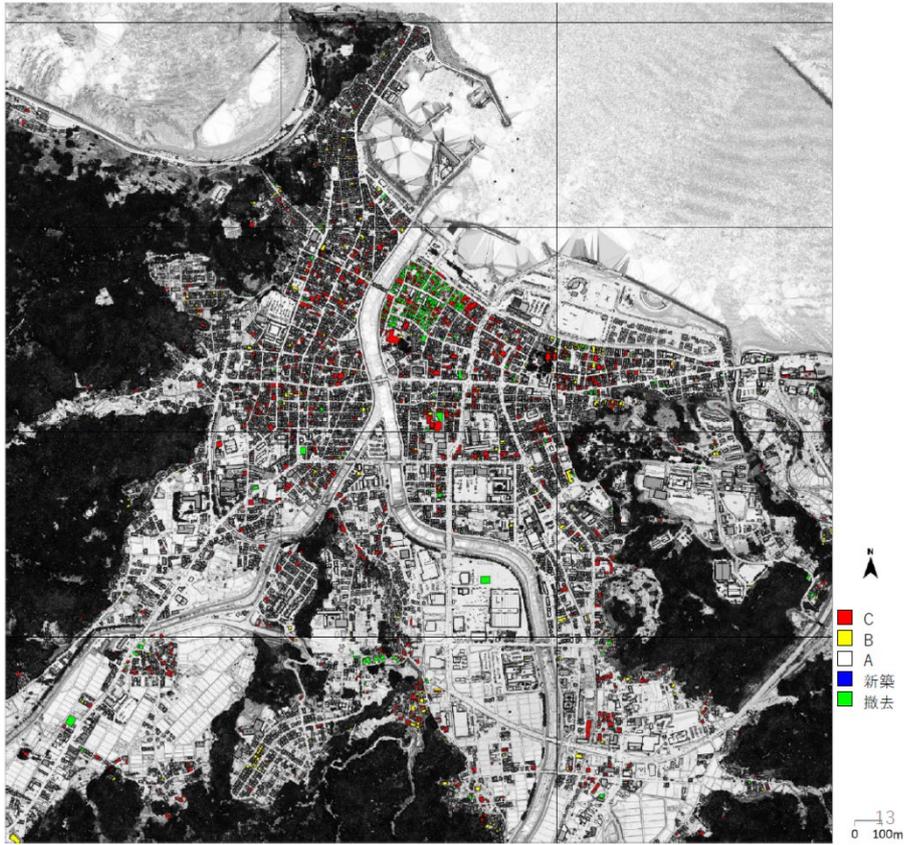
図 5.1.2 評価結果：沈下量

続いて、ガイドライン 3.3.4 差分解析による建築物の崩壊評価に基づき、建築物の屋根面内の被災前後の沈下量・傾き変化を用いて崩壊評価を行った。なお、ガイドラインでは地盤変位による評価も行うこととしているが、今回の地震において対象エリアでは図 5.1.1 に示すように大きな地盤変位が確認されており、評価結果が地盤変位に大きく依存することとなるため、地盤変位を除いた評価を暫定的に実施した。沈下量および傾き変化に基づく評価結果を図 5.1.2 および図 5.1.3 に示す。評価は、崩壊危険性が高いものから順に C~A ランクで評価され、沈下量に基づく評価においては新築および撤去についても評価される。

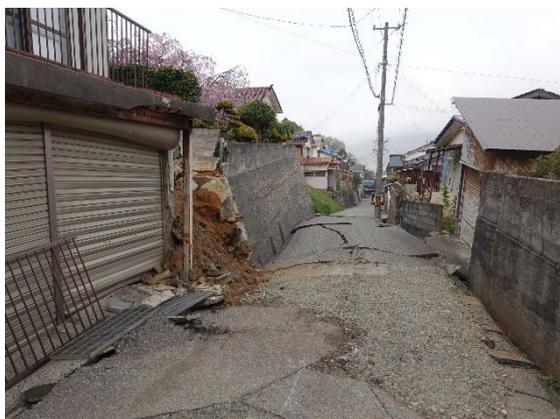
図 5.2.1 に航空レーザ計測による地盤変位の評価結果（エリア①）を示す。航空レーザ計測結果によると南に向かうほど水平移動量が大きい結果となっている。図 5.2.2 に西から東に撮影した地盤の状況を示す。手前の西側では地盤変状が見られ、写真奥側の東側では地盤変状は小さく、航空レーザ計測結果と一致している。図 5.2.3 に図 5.2.1 の北側の通りを示す。図 5.2.3 に示す道路では、顕著な地盤変状は見られず、航空レーザ計測の水平移動量の結果と一致している。当該エリアでは図 5.2.4 に示す地盤の変位量のモニタリングが為されていた。同エリアに県営住宅（図 5.2.5）が建設されていたが、目視では建築物に目立った被害は確認されなかった。

図 5.2.2 地割れの状況①

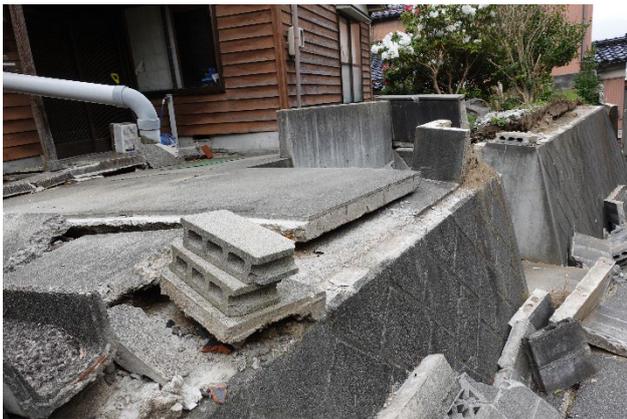
図 5.2.6 及び図 5.2.7 に土間等の変状や地割れの状況を示す。図 5.2.6 は南側から北側に撮影しており、土間や庭の土が北側から南側に押し上げるような変状が発生していた。このことは、図 5.2.1 に示す地盤の水平移動の方向と一致している。

図 5.2.6 土間等の変状

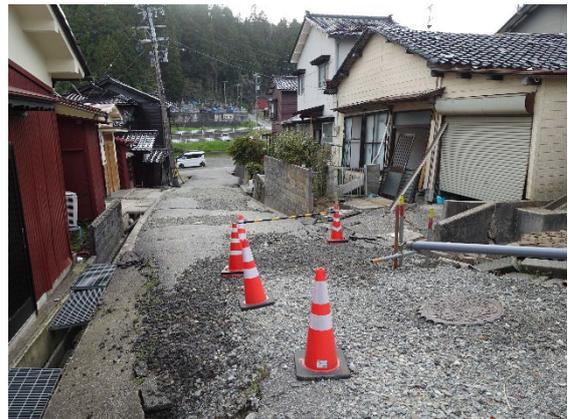
図 5.2.7 地割れの状況②

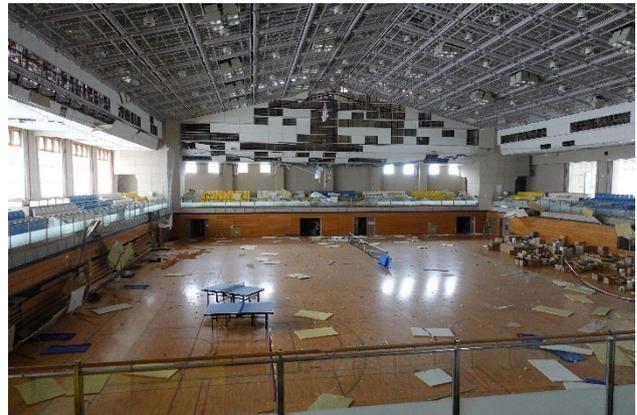
建築物 N-1 の主な被害では、図 5.2.12 に示すような内装材の落下が見られた。妻構面及び平構面の全ての構面で RC 造壁の面外破壊が生じていた（図 5.2.13~図 5.2.15）。図 5.2.16~図 5.2.18 に屋根支承部の損傷状況を示す。屋根支承部のアンカーボルトの伸びや接合部の損傷によるコンクリートの剥落、敷きモルタルの圧壊が確認された。なお、屋根支承部のアンカーボルト孔はルーズホールとされていた。図 5.2.19 及び図 5.2.20 にシステムトラス屋根の被害を示す。システムトラス屋根の主部材の座屈及び破断等が見られ、ポールジョイント部側での主部材の破断も確認された。その他では、受水槽が建築物周辺に設置されており、受水槽の下部に亀裂が発生していた（図 5.2.21）。

図 5.2.12 内装材の落下被害

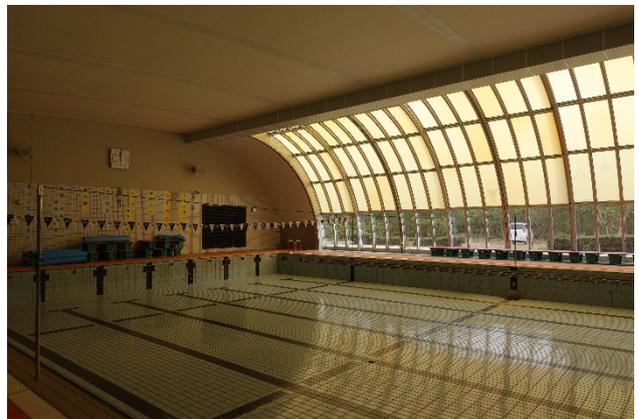
図 5.2.23 建築物 N-2 内部の状況

建築物 N-2 では、ドア部のガラスの割れが発生していた（図 5.2.22）。地震後にプールの水が抜けていたことから排水設備等が損傷している可能性が考えられる（図 5.2.23）。

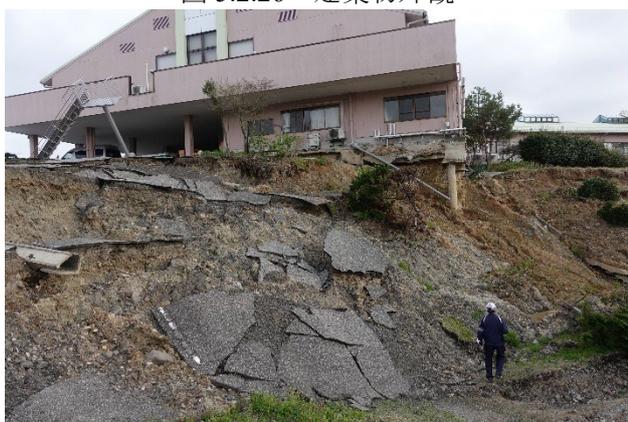
建築物 O は 2 階建ての鉄骨造建築物であり、施設管理者によると竣工年は 1992 年である。建築物の平面概略を図 5.2.25 に、建築物外観を図 5.2.26 に示す。地盤の一部が崩落しており、杭頭及びパイルキャップが露出している状況を確認できた（図 5.2.28）。建築物内部では、床の一部が下がっており、その周辺では地盤変状及び杭頭の露出が確認された（図 5.2.29 及び図 5.2.30）。図 5.2.31 にパイルキャップ及び基礎梁の被害を示す。パイルキャップでは、杭頭に図 5.2.31 に示すひび割れが発生していた。また、パイルキャップ中央に斜めひび割れが確認された。基礎梁では梁端コンクリートの剥落が確認された。

図 5.2.28 杭頭及びパイルキャップの露出

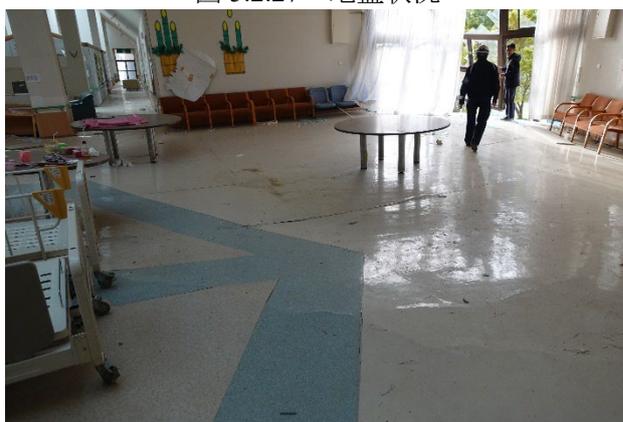
図 5.2.29 床の傾斜

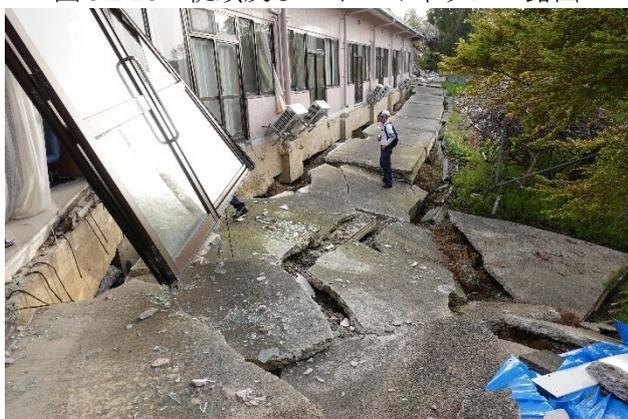
図 5.2.30 地盤変状

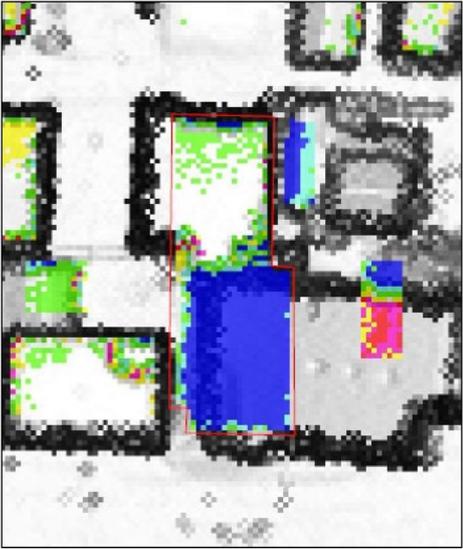
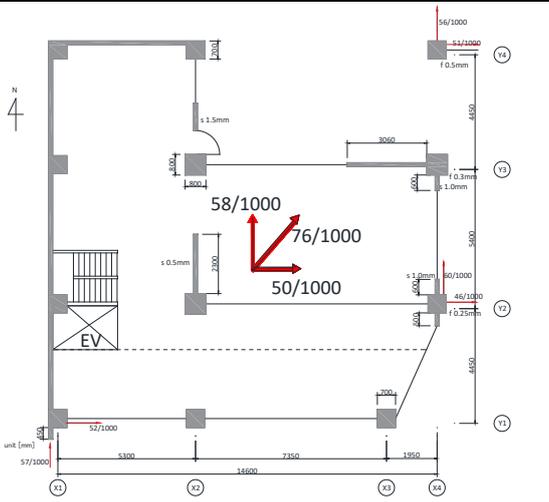
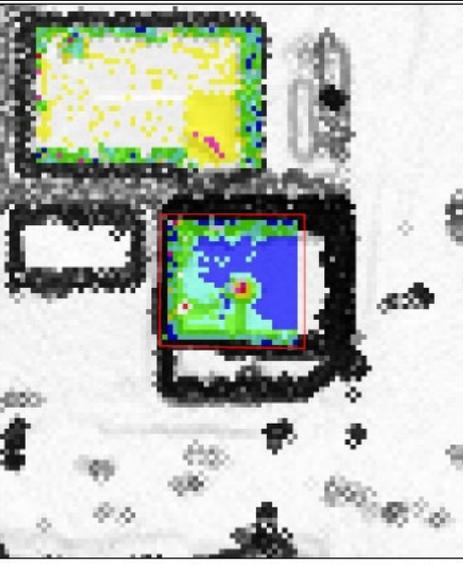
<p>建築物 A</p>

<p>傾斜不明 沈下 5.3m</p>
<p>建築物 B</p>

<p>傾斜 7.6% 沈下 1.39m</p>

<p>傾斜 7.18% 沈下 1.4m</p>
<p>建築物名称</p>	<p>(a) 実測結果</p>	<p>(b) 航空レーザ計測による算定結果</p>

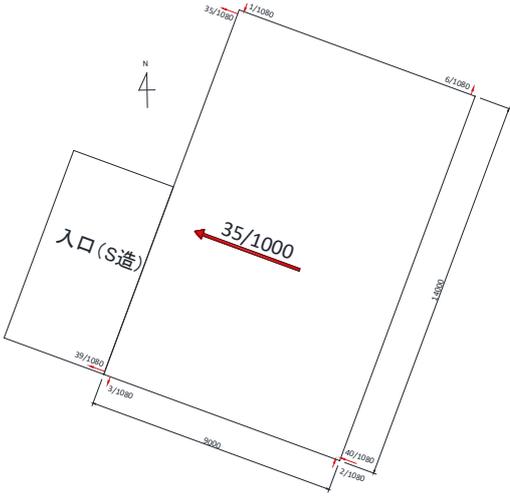
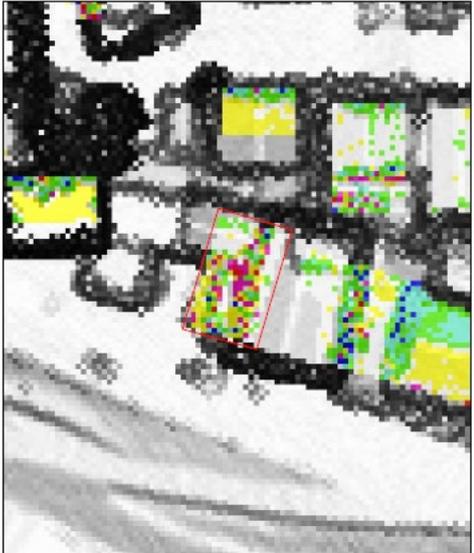
<p>建築物 C-1</p>

<p>傾斜 3.5%, 沈下なし</p>

<p>傾斜 0.76% 沈下 0m</p>
<p>建築物 E-1</p>

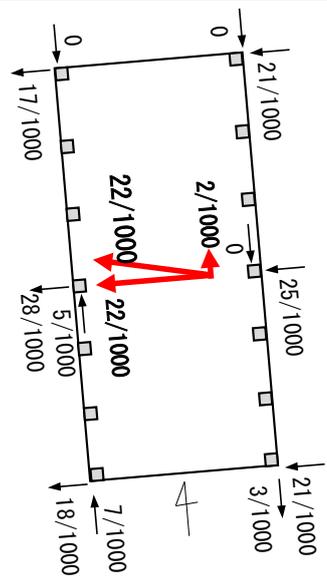
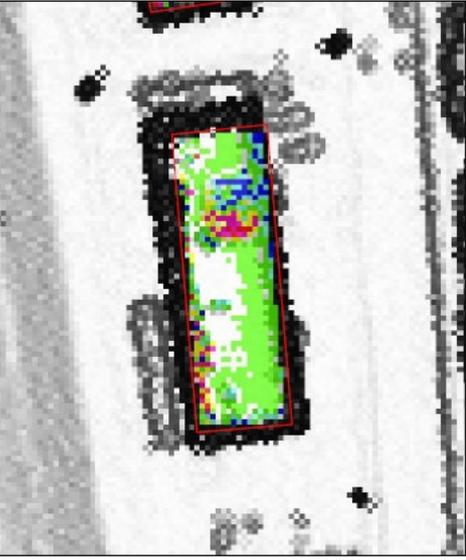
<p>傾斜 2.17%, 沈下不明</p>

<p>傾斜 1.49% 沈下 0.1m</p>
<p>建築物 名称</p>	<p>(a) 実測結果</p>	<p>(b) 航空レーザ計測による算定結果</p>

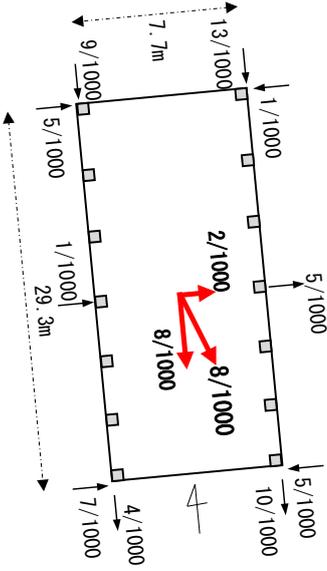
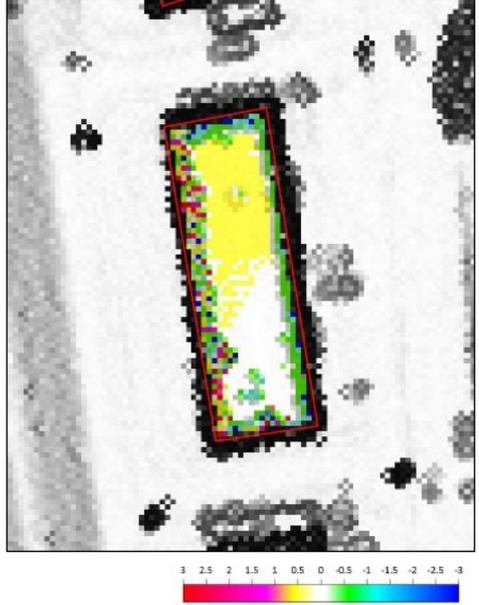
<p>建築物 E-2</p>

<p>傾斜 0.92%, 沈下不明</p>

<p>傾斜 1.55% 沈下 0m</p>
<p>建築物 E-3</p>

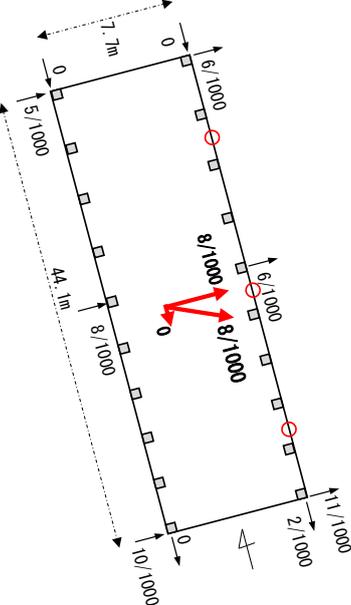
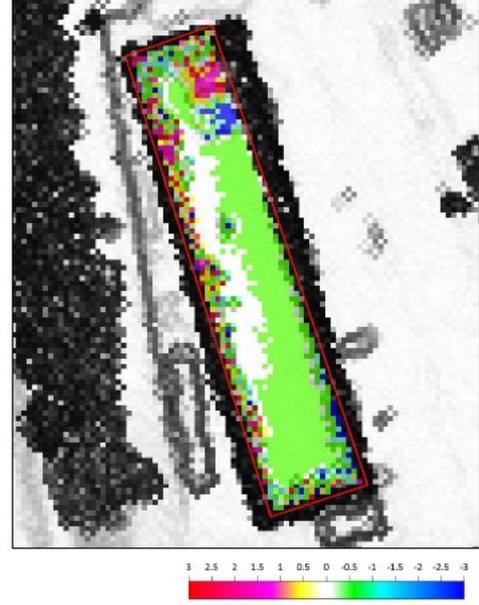
<p>傾斜 0.77%, 沈下 0.23m</p>

<p>傾斜 1.31% 沈下 0.2m</p>
<p>建築物 名称</p>	<p>(a) 実測結果</p>	<p>(b) 航空レーザ計測による算定結果</p>

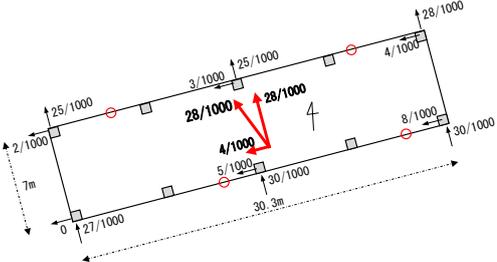
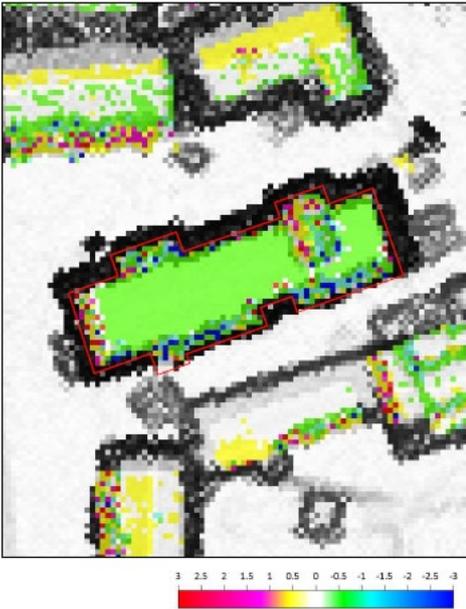
<p>建築物 F</p>

<p>傾斜 2.77%, 沈下 0.4m</p>

<p>傾斜 0.66% 沈下 0.5m</p>
<p>建築物 G</p>

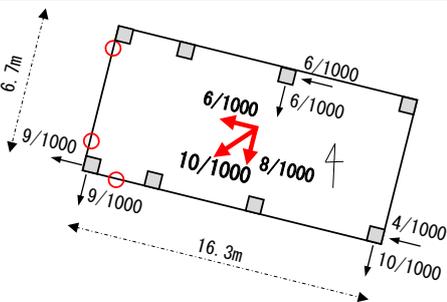
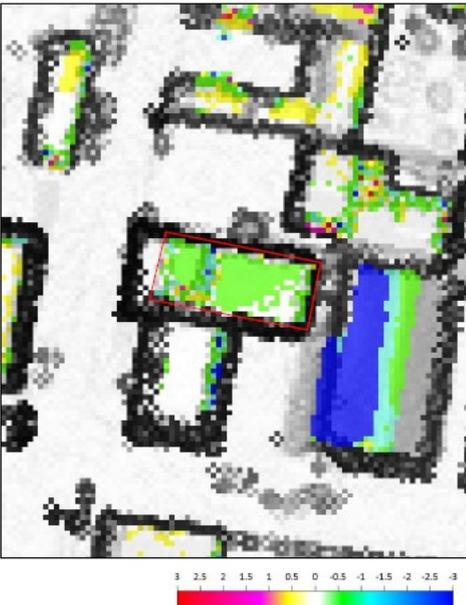
<p>傾斜 1.05%, 沈下 0.18m</p>

<p>傾斜 2.43% 沈下 0.2m</p>
<p>建築物 名称</p>	<p>(a) 実測結果</p>	<p>(b) 航空レーザ計測による算定結果</p>

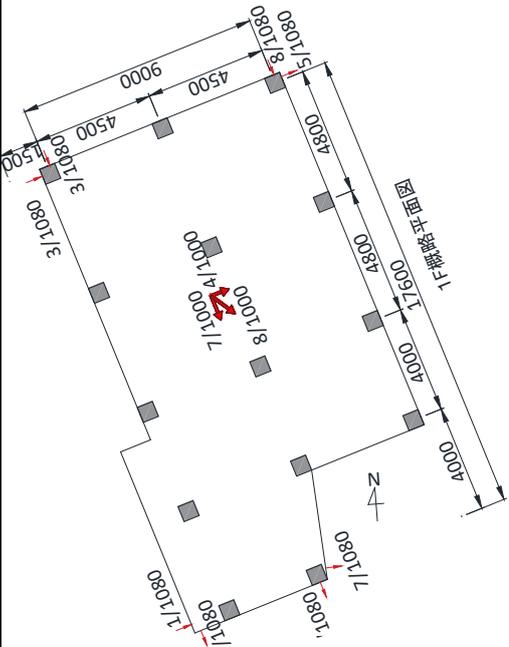
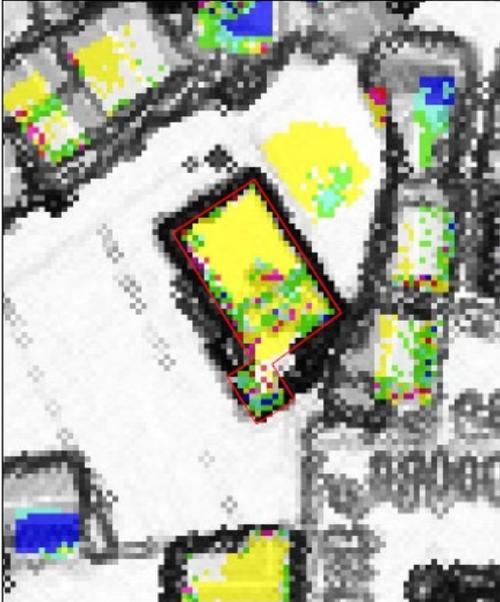
建築物 K は、3 階建て（一部 4 階建て）RC 造建築物であり、建設年は 1987 年である（図 4.11.1～図 4.11.3）。周辺地盤の沈下が認められ、上部構造は南方向に 8/1000 程度傾斜していることが確認された（図 4.11.4）。応急危険度判定の③傾斜は「A ランク」と判定される。3 階床スラブ上面には、今回の地震との関連性は不明であるが、東西方向に複数のひび割れが生じていた（図 4.11.5）。

<p>傾斜 0.8% 周辺地盤沈下</p>

<p>傾斜 1.39% 沈下 -0.3m</p>
<p>建築物名称</p>	<p>(a) 実測結果</p>	<p>(b) 航空レーザ計測による算定結果</p>

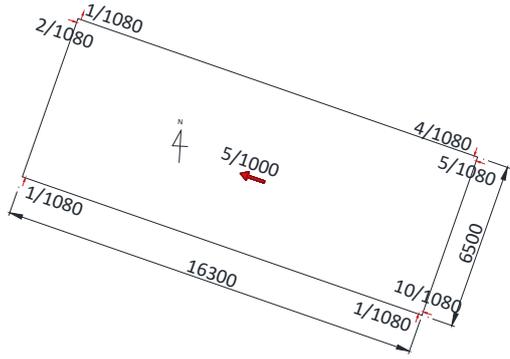
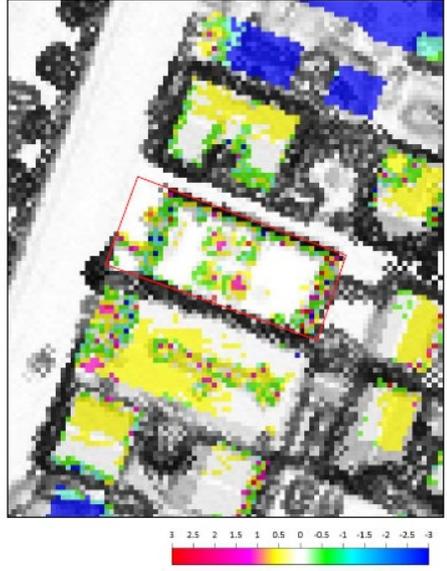
<p>建築物 L</p>

<p>傾斜 0.5% 周辺地盤沈下 0.1m</p>

<p>傾斜 0.28% 沈下 0m</p>
<p>建築物 名称</p>	<p>(a) 実測結果</p>	<p>(b) 航空レーザ計測による算定結果</p>

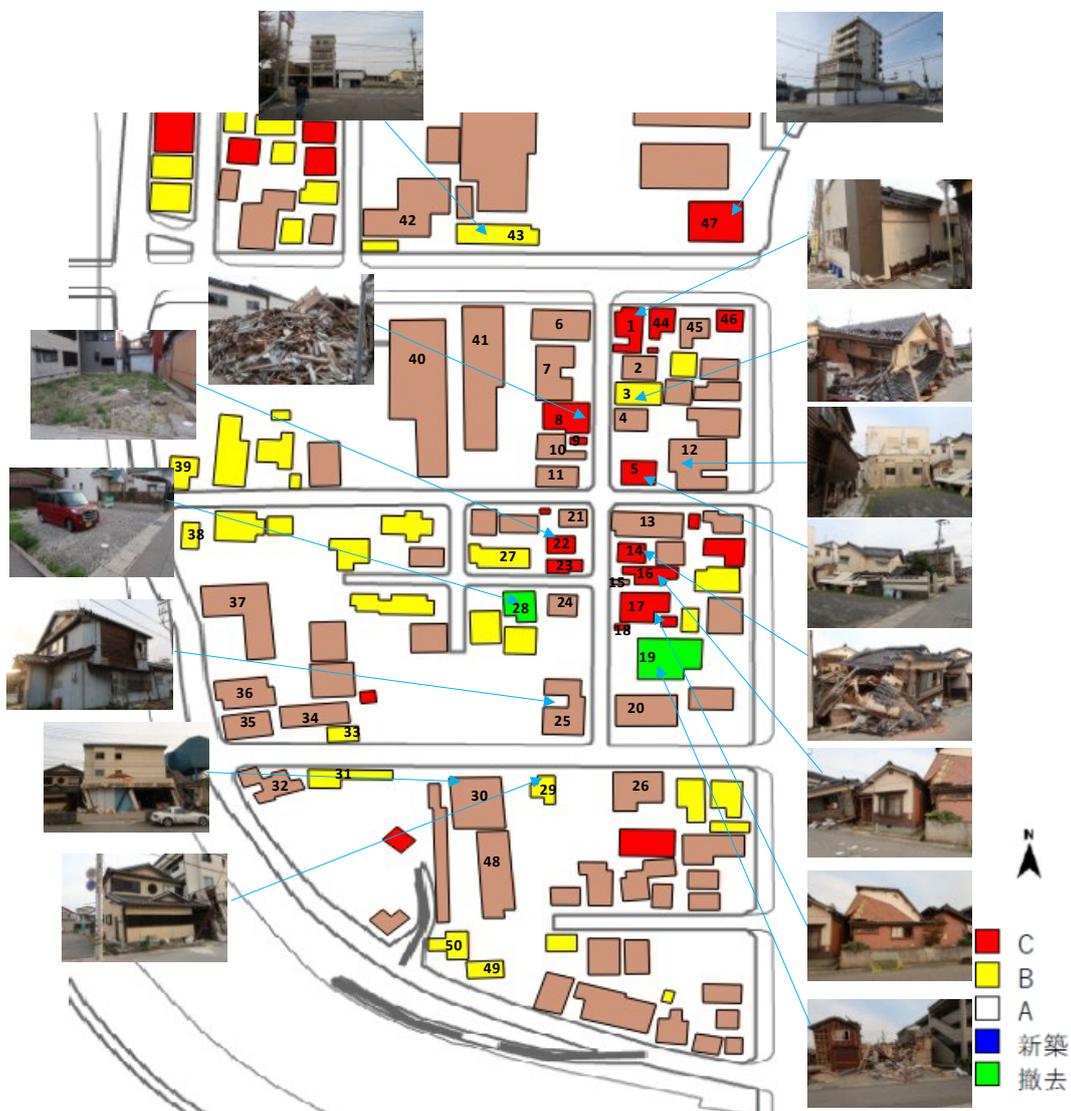
図 5.4.1 通り悉皆調査

航空レーザ判定の精度検証のため、輪島市河井町の図 5.1.1 に示すエリアで通り悉皆調査を行った。通り沿いの建築物50棟について、建築物の存在、沈下および傾斜の程度の確認を行い、航空レーザ計測による判定結果と比較した。地盤変位を除いた総合評価結果と実際の被害状況写真を比較した図を図 5.4.1 に示す。
