平成 28 年 12 月 22 日に発生した新潟県糸魚川市 における大規模火災の被害概要と発生要因

住宅・都市研究グループ 主任研究員 岩見 達也

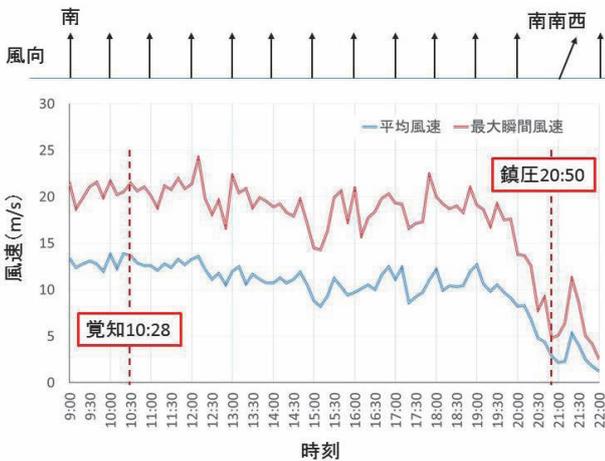
火災は2016年12月22日10時20分ごろに発生し、風速10 m/s以上の南風によって北方向へ大きく燃え広がった(図1)。焼損区域は海沿いまで到達し、南北方向に約300m、東西方向に約200mにわたる約40,000m²の区域が焼損した。焼損区域は1960年に全域が準防火地域に指定されており、指定以降に建築される木造建物に対しては、建築基準法により外壁・軒裏を防火構造とし開口部に防火設備を設けることが求められているが、それ以前に建築されたと見られる古い建物も多く確認されている。

図1 火災当日の風速と風向

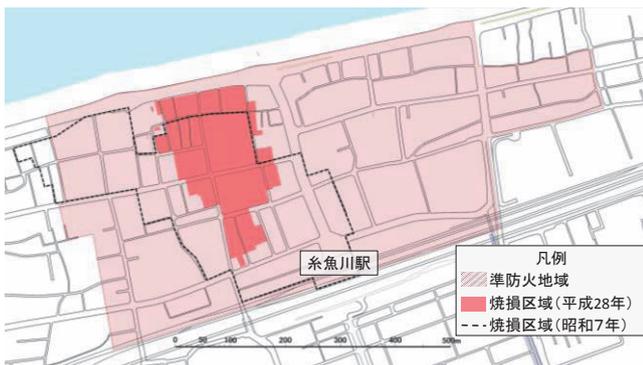
図2 準防火地域指定状況と焼損区域(昭和7年、平成28年)

糸魚川市では昭和7年に、今回の焼損区域の大部分を含む広範な地区が焼ける大火を経験していることもあり、昭和35年に準防火地域を指定している（図2）。この防火規制地区では屋根を例に挙げると、瓦や金属板などの不燃材料で葺くか造ることが要求される。加えて日本海に面する糸魚川地域では、塩害による腐蝕を考慮するため瓦屋根が多く見受けられた。

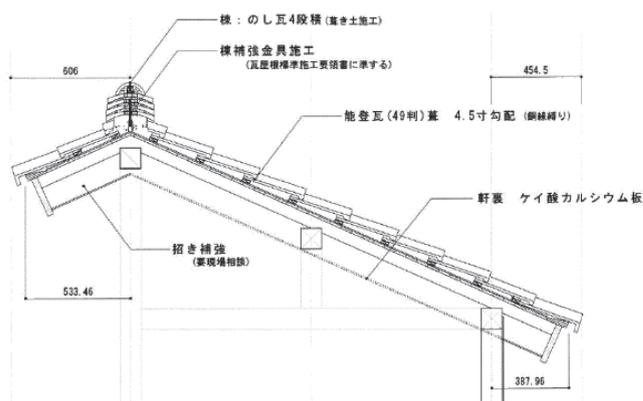
図4 試験体断面図 昭和初期仕様

現地調査・ヒアリングを元に作成した糸魚川市における昭和初期の瓦屋根仕様を再現した試験体を図4に示す。また、近年の新築木造建物の瓦屋根の標準仕様（以下、「現代仕様」という。）

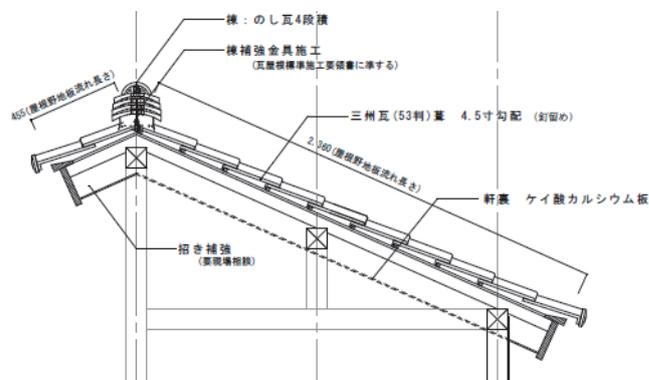
図5 試験体断面図 現代仕様

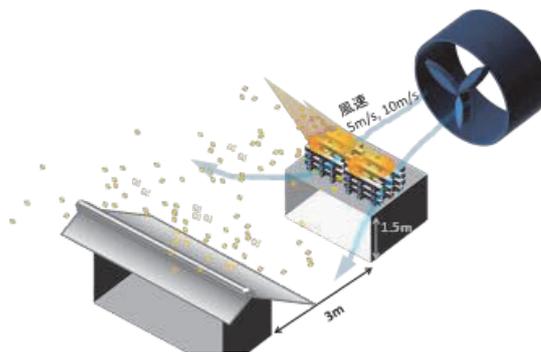
屋根試験体より風上に水平距離で3m、高さ1.5mに設置した約0.5m×0.5m×0.5mの木製クリブ2個に着火し、炎が木製クリブ全体を包み込んだのを確認した後に、風速5m/s及び10m/sの一定条件下で火の粉を発生させて屋根面に吹き付け、屋根下地への火の粉の着床及び燃え抜け状況について確認した（図8）。

図8 有風下での火の粉による出火実験概要

昭和初期仕様の試験体を用いた実験では、風速5m/sでは屋内側への燃え抜けは確認されなかった一方で、風速10m/sでは瓦屋根上部より白い煙が上がった後（写真4）、屋内側に火炎の燃え抜けが確認された（写真5）。消火後に瓦を除去して屋根下地を観察した結果、32箇所屋内側への燃え抜けが確認され（写真6）、瓦の隙間を通じて侵入した火の粉が、屋根下地である巻木端あるいは瓦棧に着床して燃焼が継続し、やがて屋内側へと燃え抜けることが確認された。火の粉の侵入箇所は風向きに平行な瓦尻からのものが多いと見られ、瓦の緊結用に水平に配された瓦棧付近で大きく燃え抜けた箇所が多い（写真7）ことから、瓦下へ侵入後、瓦棧付近に火の粉が堆積し、薄く乾いて燃えやすい巻木端が燃え抜けることで、屋内に延焼したと考えられる。

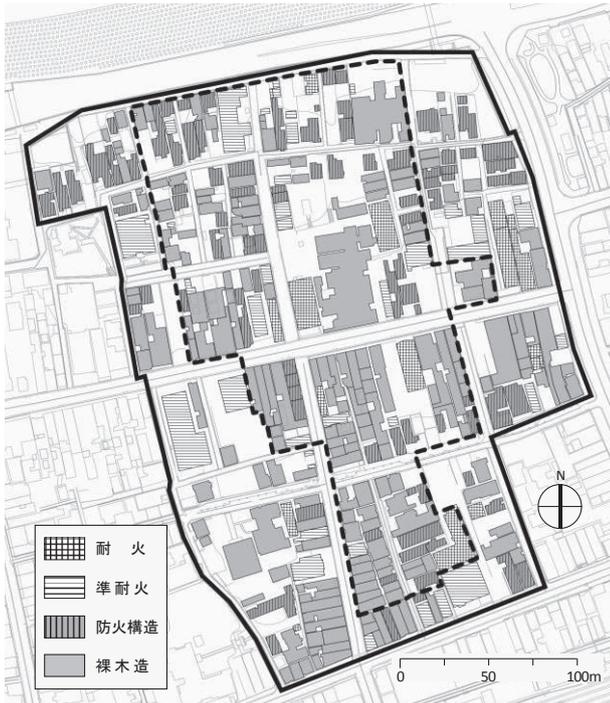
シミュレーション用の市街地データとして、現地の火災当時の建物の状況を再現した市街地データ（以下「再現市街地データ」という。）を図10及び表7のとおり作成した。データ作成範囲は、図10の実線枠内の範囲であり、今回の火災で焼損の激しかった建物の範囲（破線枠内）から1ブロック程度拡張した範囲とした。建物形状は糸魚川市より提供を受けた地形図データ（シェープ形式）に基づいて作成し、建物属性（構造及び階数）は現地調査、Web等の写真画像及び特定行政庁より提供を受けた建築確認データに基づいて推定した。

図10 再現市街地データの範囲及び建物構造
