1. はじめに

本資料は、以上の背景により建築基準整備促進事業の補助金交付を受けた採択者と独立行政法人建築研究所との共同研究において平成 20 年度から 25 年度の 6 年間にわたり実施された、劣化時および除去工事実施時等のアスベスト含有建材からのアスベストの飛散性に係る調査の結果^{1) ~6)} をとりまとめたものである。

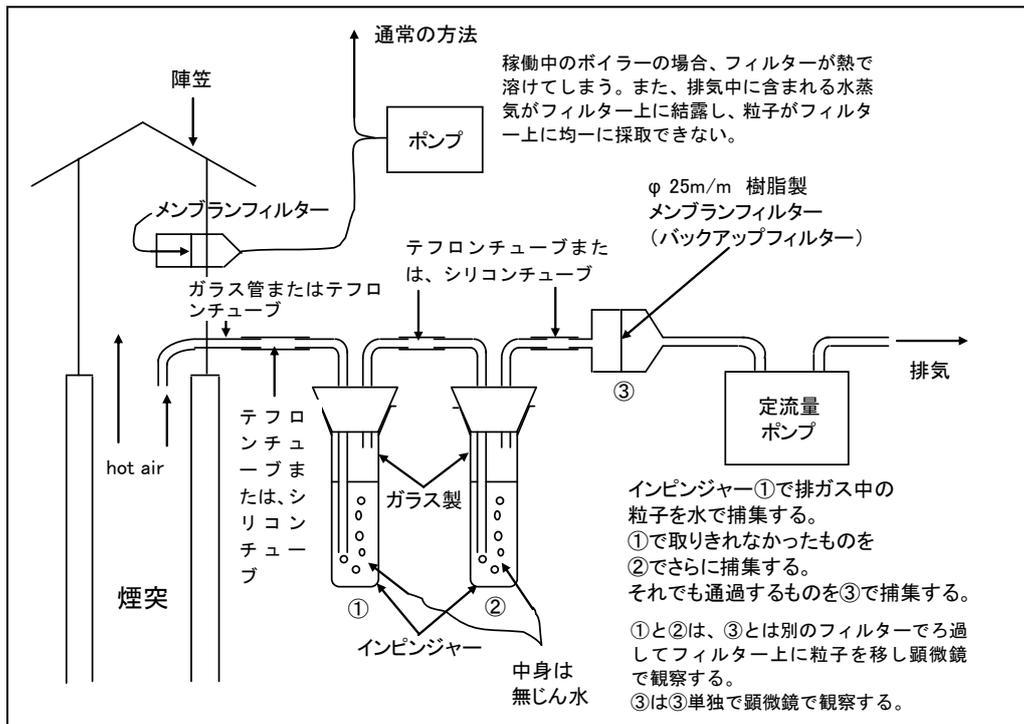
図1 インピンジャー採気方法の概要

なお、ボイラー等稼働中の煙突頂部等でのサンプリングについて、排出ガス中の粉じん量・水分量等により通常のフィルターではサンプリングが困難な場合には、「光学顕微鏡法及び走査電子顕微鏡法 JIS K 3850-1:2006」とは異なり、インピンジャー2連+25mm メンブランフィルターのバックアップフィルターを介してサンプリングを実施した。図1に概要を示す。吸引流量、吸引時間等は各々の調査により異なるため、個別の調査結果表の特記事項等の欄に示す。
