# 木造3階建て学校の実大火災実験 (準備実験)について

# 背景と目的

# 実施体制：「木造建築基準の高度化推進事業」

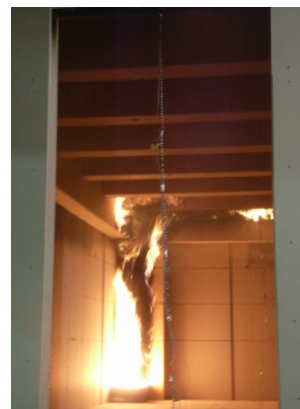
- 目的：居室の内装(壁・天井)を木質材料で仕上げた場合について、火災成長率やF.O.の発生に及ぼす影響を把握する
  - \* 火災成長率とは、燃焼の強さを示す単位時間当たりの発熱量が変化する速度
  - \* F.O.(フラッシュオーバー)とは、局所的な火災から、室全体が火炎につつまれた状態に急減に変化すること

- 実験条件と結果：

天井の不燃化はF.O.の防止に効果がある

火源の大きさの変化がF.O.に影響を与える

\* 昨年度の実験と比較すると室が大きい方がF.O.になり難い

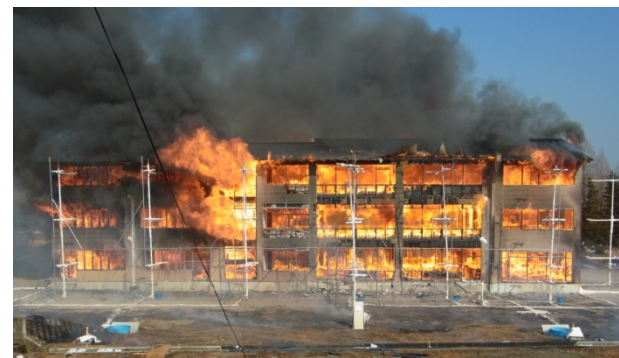
# ③実大火災実験（予備実験） H24.2.22

- 建物： 1時間準耐火構造  
（軸組み工法、桝組壁工法）  
木質内装、防火壁など
- 目的： 延焼拡大性状、周辺への延焼危険、長時間火災が継続した場合の倒壊等を把握する
- 結果： 短時間で上階延焼し、3層が同時に燃焼したが、出火後1時間は倒壊せず

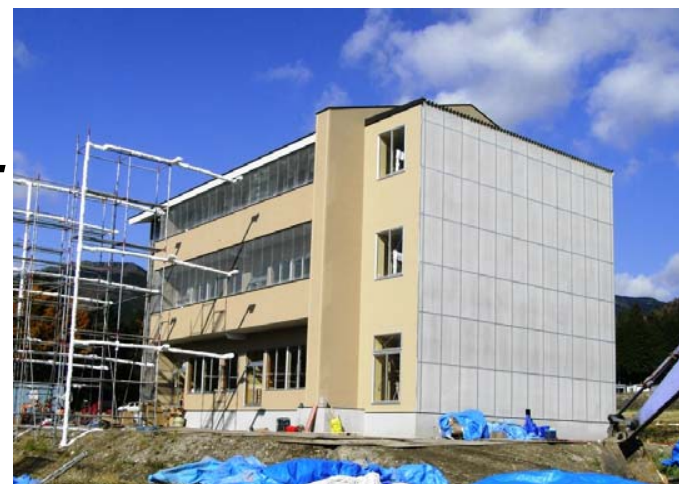
## ④実大火災実験(準備実験)

- 建物： 1時間準耐火構造  
(軸組み工法)、防火壁、  
柱・梁は木現しなど  
建築面積 約310m<sup>2</sup>  
延べ面積 約850m<sup>2</sup>  
(予備実験の約4割の規模)
- 目的： 延焼拡大性状、周辺  
への延焼危険、長時間火災  
が継続した場合の倒壊等を  
把握する

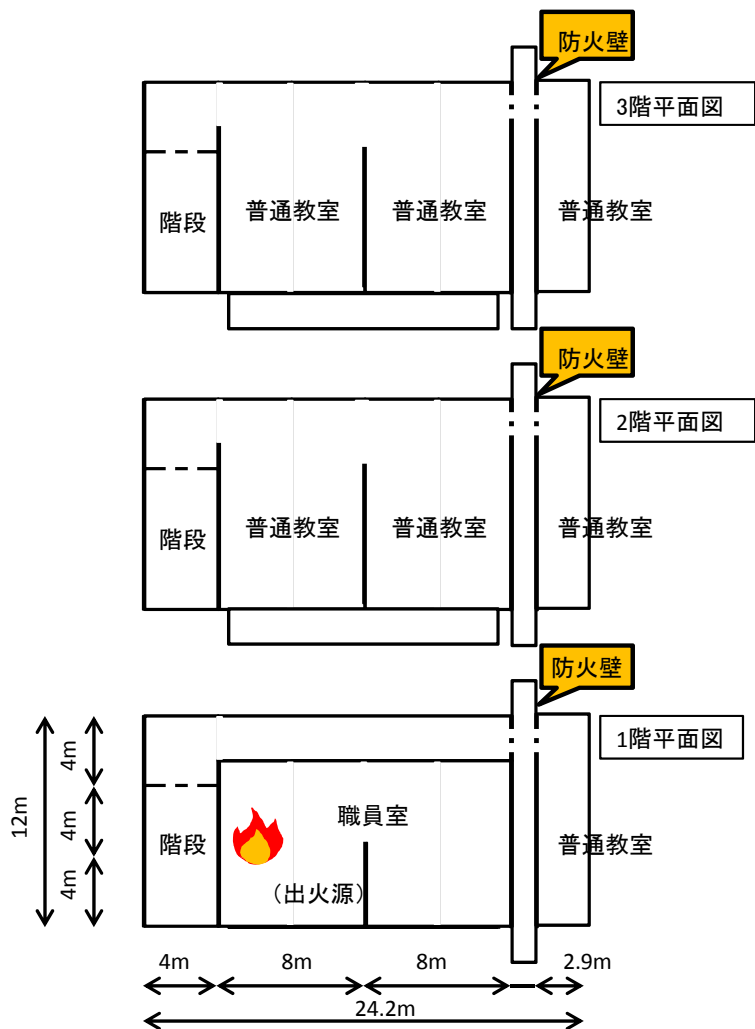
実験建物の平面図

## 実験建物の各部の仕様

外部仕上げ	屋根	軒裏	外壁
軸組工法部分	飛散防止Lアン グル カラー鋼板 繊維混入けい 酸カルシウム 板 構造用合板	繊維混入けい 酸カルシウム 板 (垂木現し) 面戸板	窯業系サイ ディング

H24年度実験仕様			
内部仕上げ	床	壁	天井
1階	軸組工法部 分 合板 コンクリ ート デッキ プレート	石膏ボード 構造用合板	強化石膏ボード (垂木現し)
2・3階	軸組工法部 分 合板 構造用合板	石膏ボード 構造用合板	強化石膏ボード (垂木現し)
各階		(防火壁) 強化石膏 ボード
