4.5 超高層事務所建物の管理者・居住者へのアンケート調査

4.5.1 はじめに

宮城県、埼玉県、東京都、神奈川県、大阪府に所在地のある超高層9棟の公共事務所建物を対象に、東北地方太平洋沖地震における建築物の被害や揺れの状況などについて、2011年9月から10月にかけて建物管理者および居住者（施設職員）へのアンケート調査を実施した。対象とした建築物は、表4.5.1-1に示す9棟であり、このうち建築研究所が強震観測を実施している建築物には、東北地方太平洋沖地震において観測された最大加速度の値を示している。

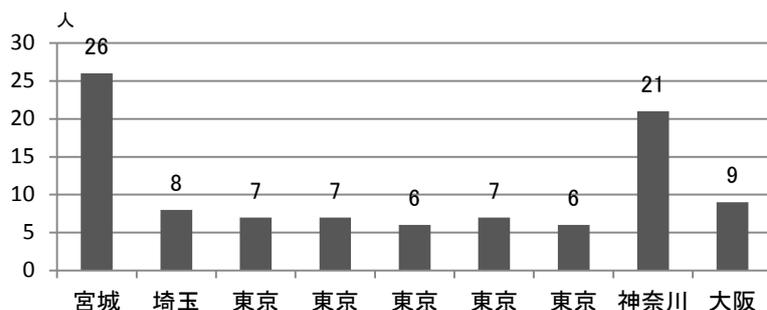
図4.5.3-1 各施設の回答者数

建物の居住者（施設職員）から震災時の行動や揺れによる不安感、室内の状況などの回答を得た。図4.5.3-1にそれぞれの施設の回答者数を示す。いずれも、上層、中層、下層から回答者を選択しており、最も少ないケースでそれぞれ2名ずつの計6名の回答者があった。このうち、強震観測を行っている7棟については、回答数と揺れの強さ（各階床の最大加速度および最大速度）との関係を求めた。地震計のない途中階の揺れの強さは観測値との補間による。また、それぞれの建物における地震後の避難状況や地震情報の入手方法、地震前の対策についてもまとめた。

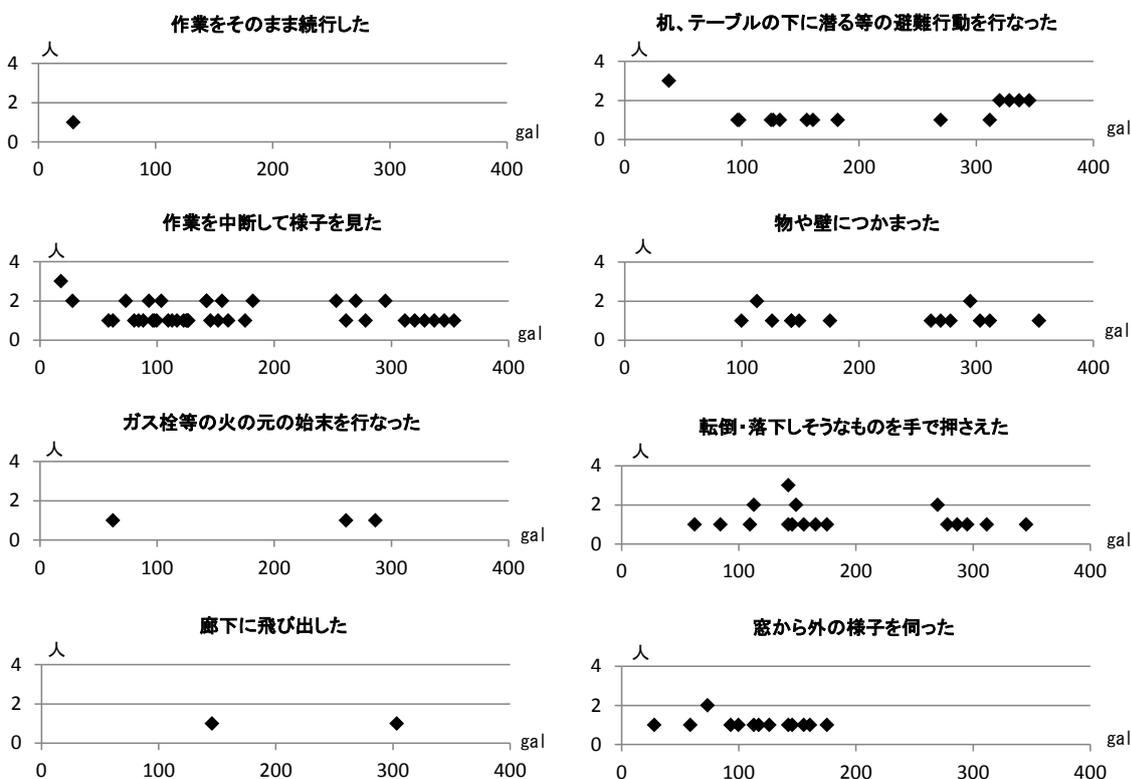
図4.5.3-2 地震時の行動に対する回答数

図4.5.3-2から、地震時の行動で最も多かったのは「作業を中断して様子を見た」であり、次に「机、テーブルの下に潜る等の避難行動を行なった」。いずれも揺れの加速度との関係はあまり見られない。一方、「窓から外の様子を伺った」という回答は床加速度が200gal以下に集中している。

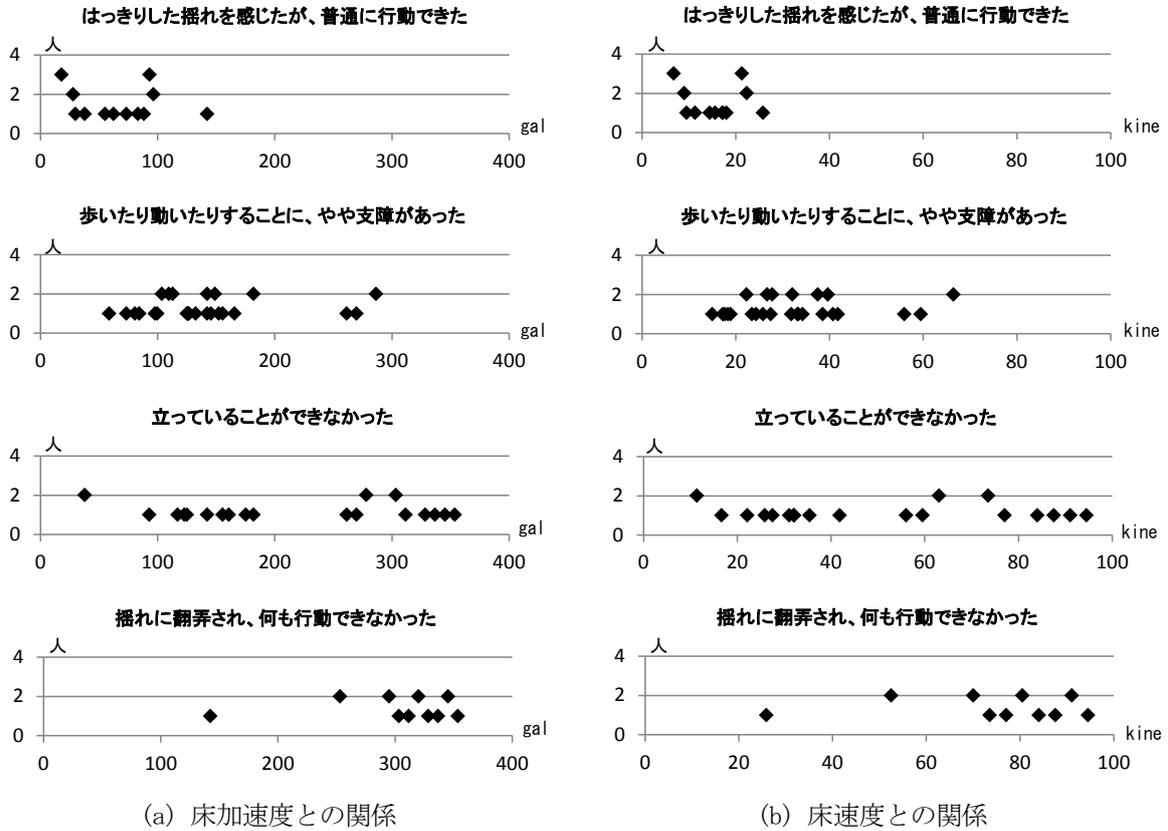
図 4.5.3-3 揺れの大きさに対する回答数

図 4.5.3-3 に、揺れの大きさに対する回答数を示す。「はっきりとした揺れを感じたが行動できた」という回答は、床加速度が 100gal、床速度が 20kine 以下に集中している。一方、「揺れに翻弄され何も行動できなかった」という回答は、床加速度が 300gal、床速度が 70kine を超える場合が多い。

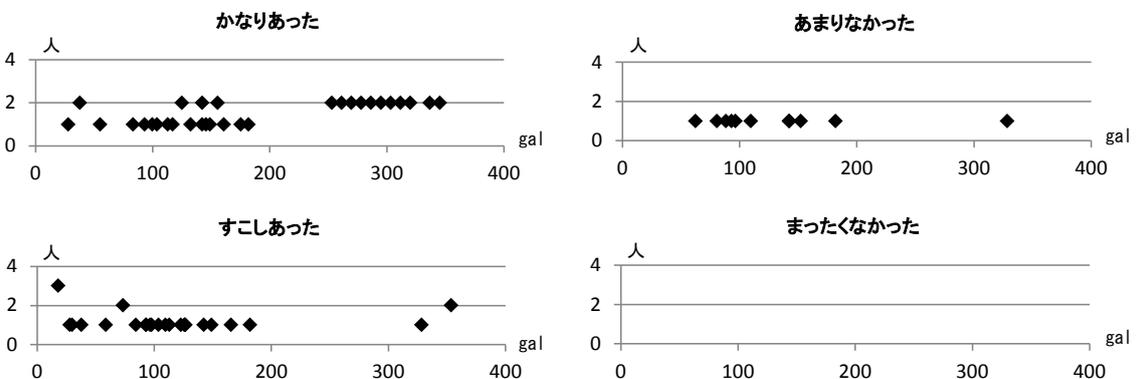
図 4.5.3-4 恐怖感に対する回答数

図 4.5.3-4 に恐怖感に関する回答数を示す。「かなりあった」「少しあった」という回答が多く見られるが、床加速度との関係はあまり見られない。コメントでは、揺れが長いことで恐怖を覚えたとの意見があった。

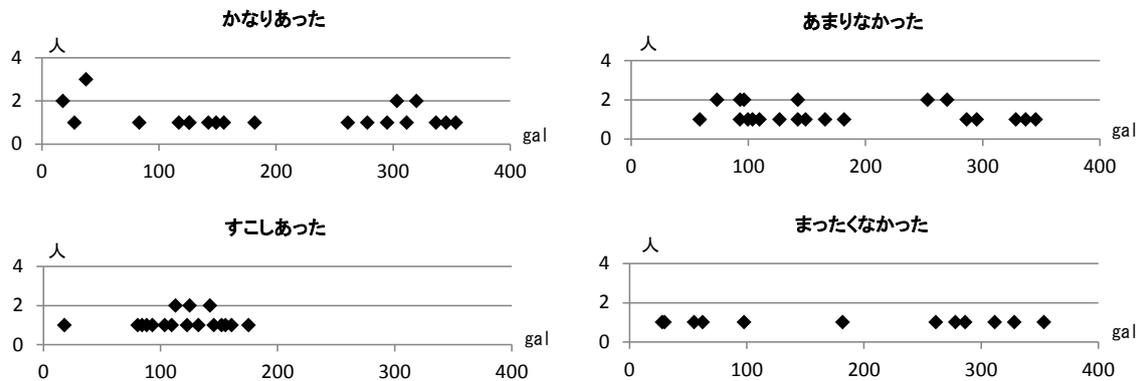
図 4.5.3-5 不快感(船酔いのような感覚など)に対する回答数

図 4.5.3-5 に不安感に関する回答数を示す。恐怖感と同様に、床加速度との関係はあまり見られない。「まったくなかった」という回答もあり、個人差が大きい。

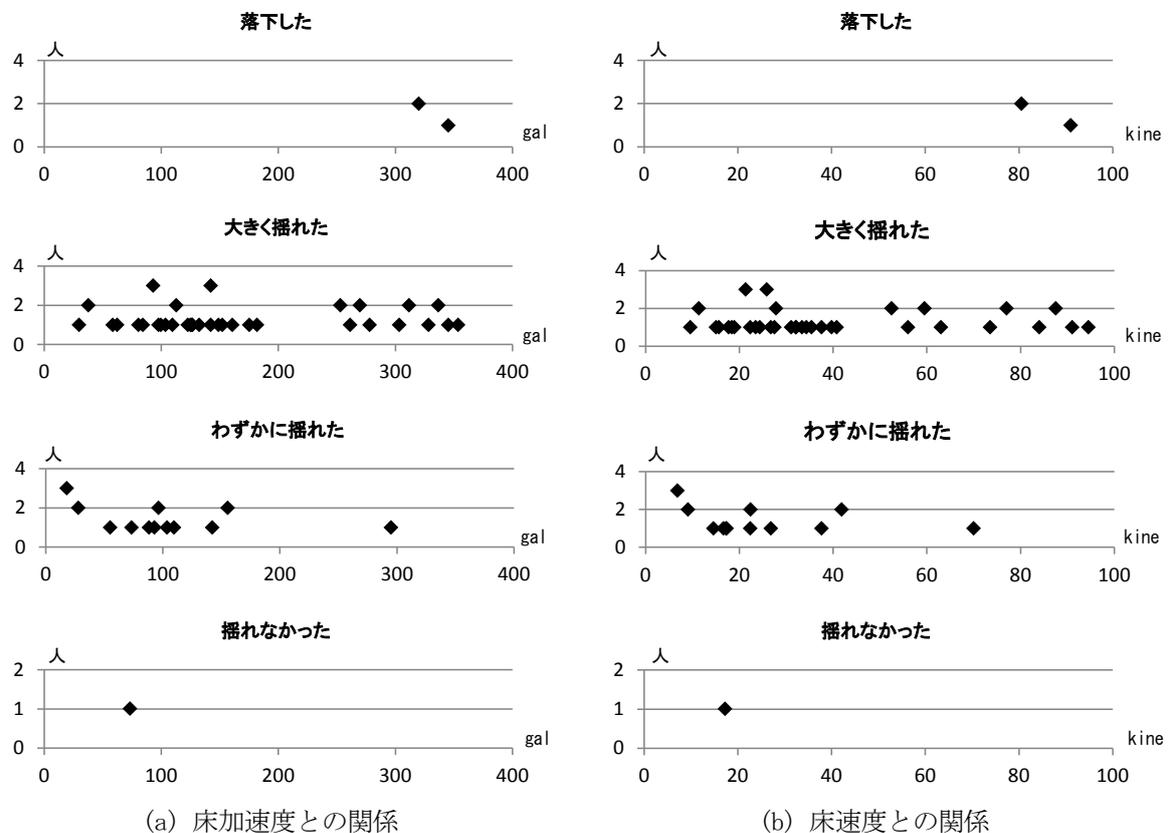
図 4.5.3-6 吊り下げ物の挙動に対する回答数

図 4.5.3-6 は吊り下げ物、図 4.5.3-7 は食器類やその他の棚や机の上の物の被害状況に関する回答数である。吊り下げ物については、床加速度 300gal、床速度 80kine を超える場合に「落下した」という回答が見られる。「大きく揺れた」との回答が多く、床の揺れの大きさとの関係はあまり見られない。食器類の落下に対しては、床応答との相関は比較的高い。「かなり落ちた」という回答は、床加速度 250gal、床速度 60kine を超える範囲に多い。

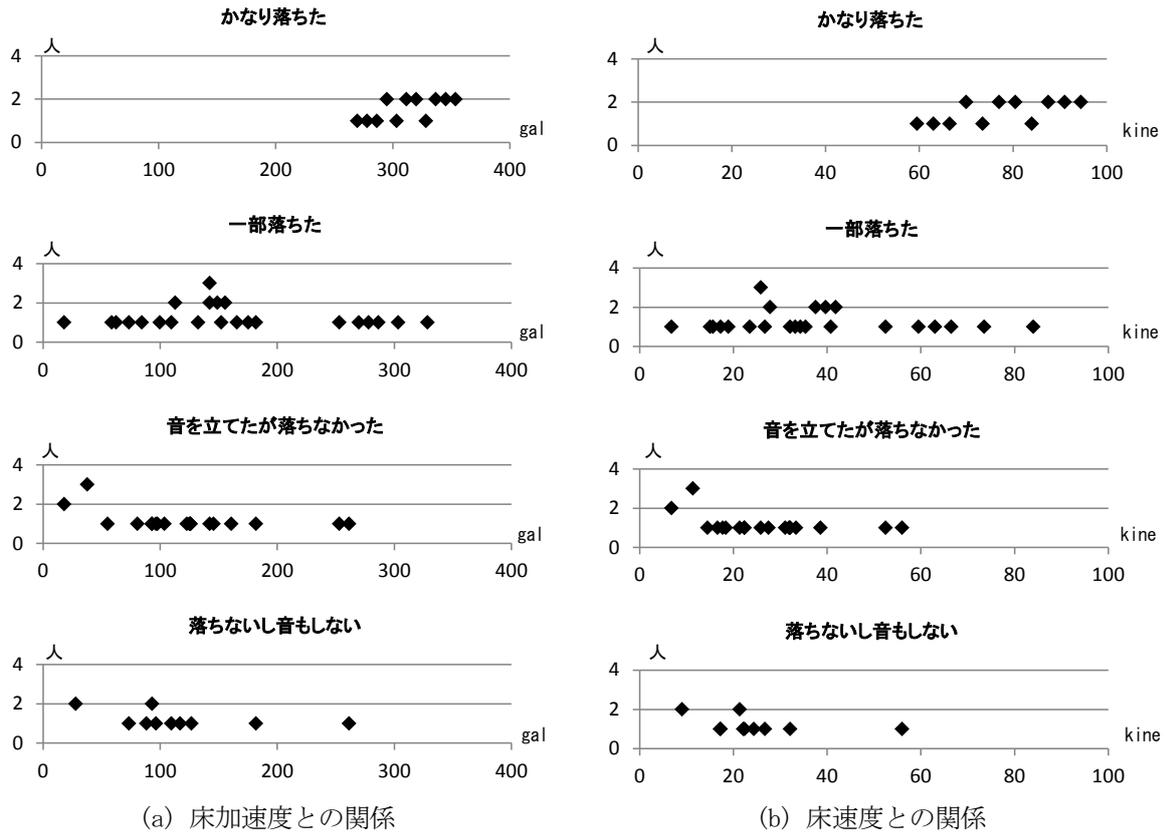
図 4.5.3-7 食器類やその他の棚や机の上の物の挙動に対する回答数

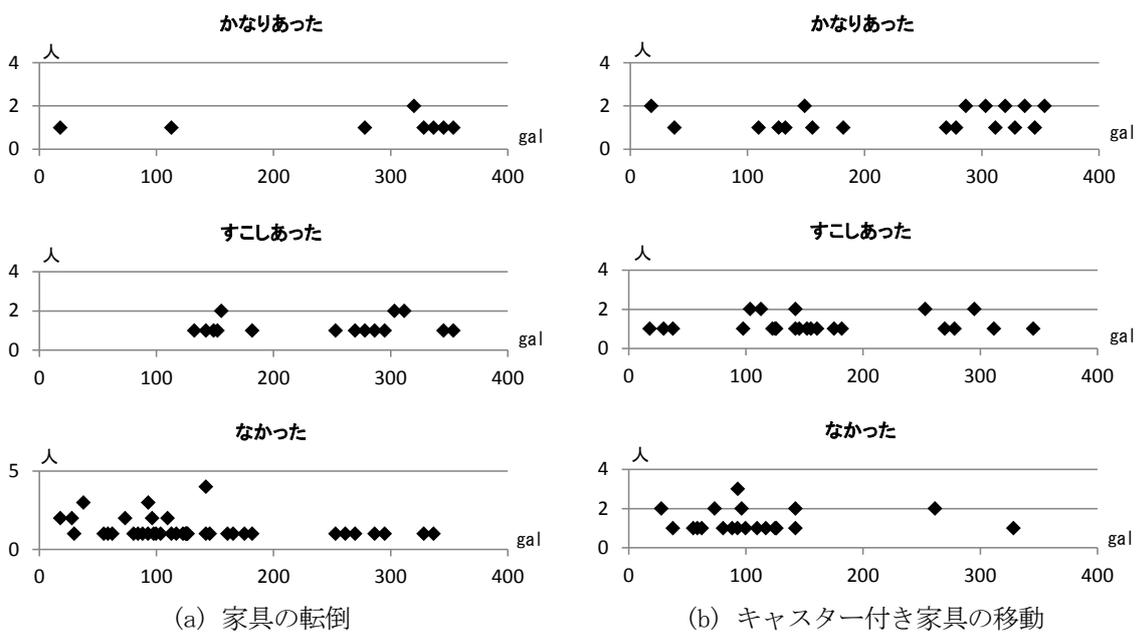
図 4.5.3-8 家具の転倒およびキャスター付き家具の移動に対する回答数

ダンスや本棚などの家具の転倒およびコピー機などのキャスター付き家具の移動に対する回答を図 4.5.3-8 に示す。家具の転倒が多いのは床加速度が 300gal を超える範囲である。一方、キャスター付き家具の移動に関しては床加速度との関係はあまり見られない。

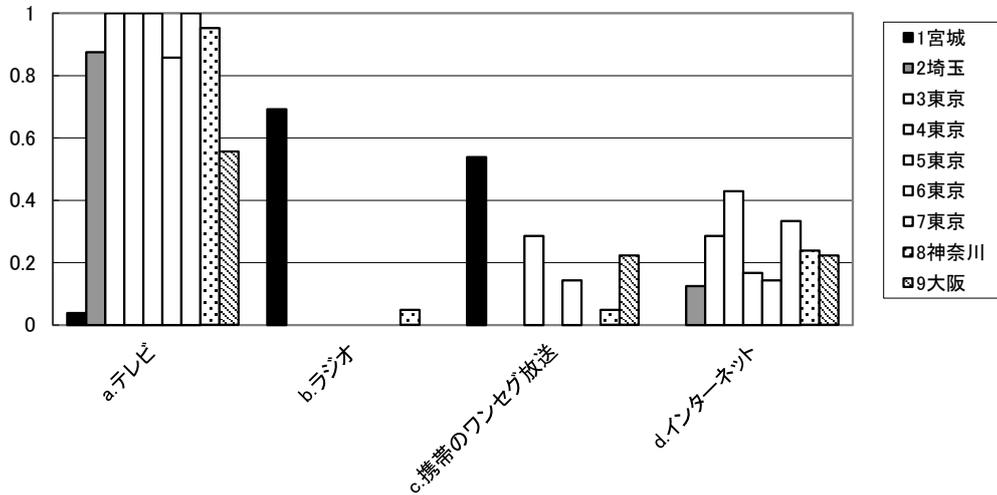
図 4.5.3-9 「地震の情報はどのように知りましたか」に対する回答比率

「宮城」では全域が停電になったために「ラジオ」や「携帯のワンセグ放送」で情報を得た人が多い。一方、停電にならなかった他の地域では、「テレビ」の回答比率が最も多く、「インターネット」が次いで多い。

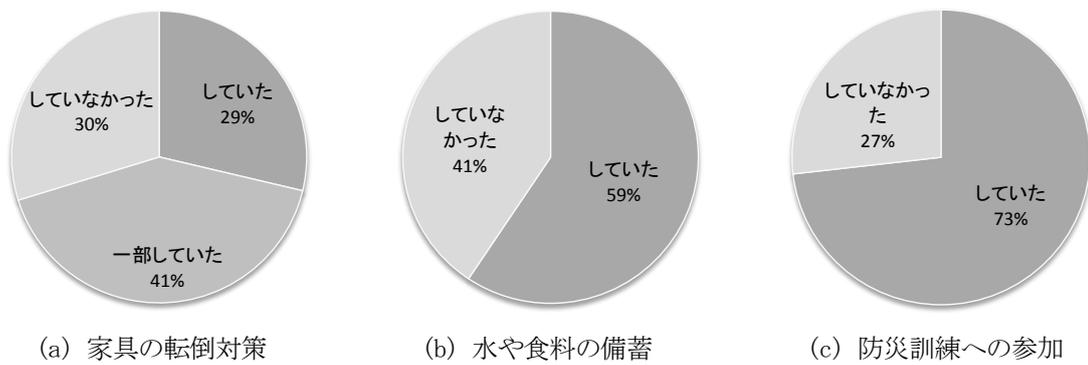
図 4.5.3-10 地震前の対策状況

すべての施設の職員を対象に、地震前の対策について回答比率をとったものを図 4.5.3-10 に示す。家具の転倒防止や水・食料の備蓄などの備えをしていないという回答や防災訓練に参加していなかったという回答が見られた。
