3) - 1 アスベスト含有成形板の改修工法に係る経年後の性能検証

Verification on deterioration of repaired asbestos containing cement sheets

材料研究グループ

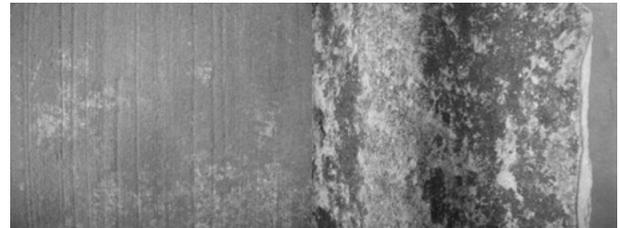
図1 アスベスト含有成形板の外観

下地調整実験は、既存建築物の屋根から採取したアスベスト含有成形板 2 種類に対して行った。表 1、図 1 に成形板の概要を示す。

設定した下地調整方法で使用する工具を図1に示す空气中繊維数濃度の分析結果の一部を表2に示す。試験体と下地調整方法のいずれの組み合わせにおいても、アスベスト繊維数濃度は定量下限未満であった。なお、定量下限未満ではあるものの、アスベスト繊維が計測された場合については備考欄に本数を記入した。スレート波板については、多くの測定条件で定量下限未満のアスベスト繊維が確認された。また、工具Bによる下地調整時には、夾雑物が多かったためJIS法に工程を追加した分析を行ったところ、アスベストが検出された。工具Bの使用時は、適用するアスベスト含有成形板によってはアスベストの飛散の恐れがあることを確認した。

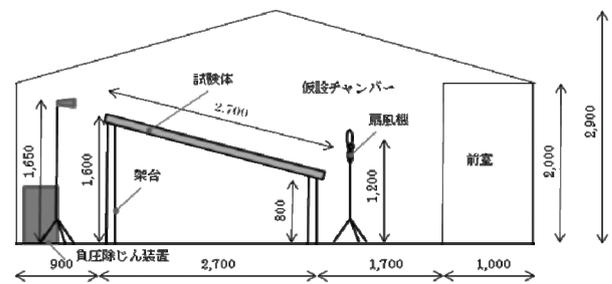
図2 仮設チャンバー及び測定状況の概要（単位：mm）

下地調整方法は、実際の下地調整で実施されている方法を含め、アスベスト繊維の飛散に配慮し、高圧水洗、シュロほうき、工具A、工具Bの4種を設定した。実験は、屋根を模した傾斜を設けた架台にアスベスト含有成形板を設置し、単管足場及びビニルシートで作製した仮設チャンバー内で実施した。仮設チャンバーおよび測定状況の概要を図2に示す。
