建築研究所ニュース

令和2年8月26日
国立研究開発法人建築研究所
地方独立行政法人北海道立総合研究機構

国立研究開発法人建築研究所と北海道立総合研究機構 建築研究本部は、共同研究「北海道想定地震に対応した住宅等の復旧・耐震改修技術の開発」を開始しました

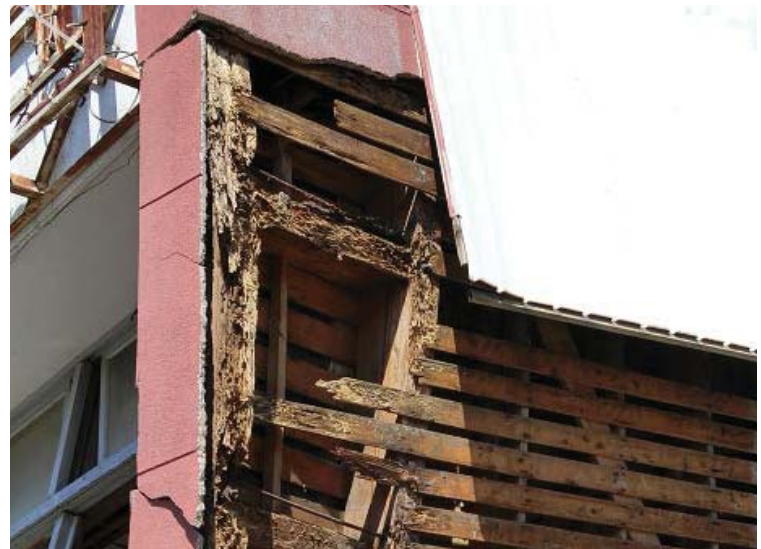
写真1 柱材の腐朽

被害住宅の特徴として、開口下部の下地板や柱脚部などの普段見えない部分に腐朽が確認され、被害に影響を及ぼしています（写真1～3）。

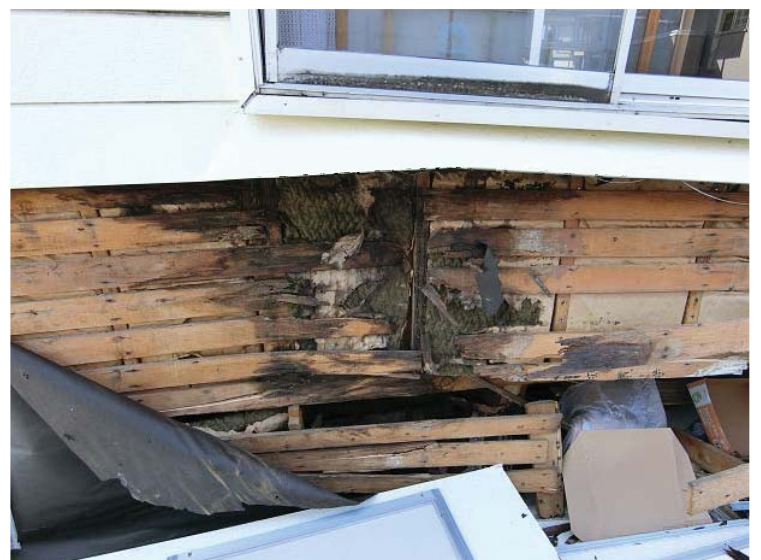
写真2 開口下部の下地板の腐朽

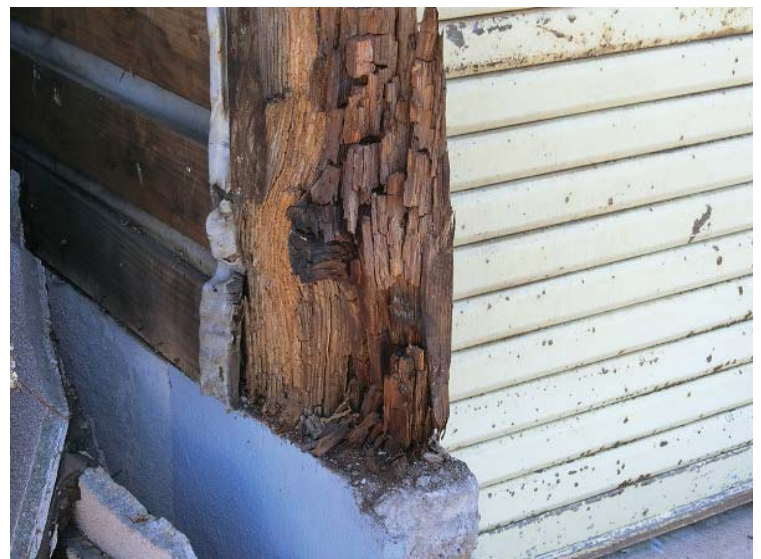
写真3 柱脚の激しい腐朽
