建築研究報告

No. 147

鉄筋コンクリート造建築物の かぶり厚さ確保に関する研究

Study on Securing of Cover Depth of Reinforced Concrete Buildings

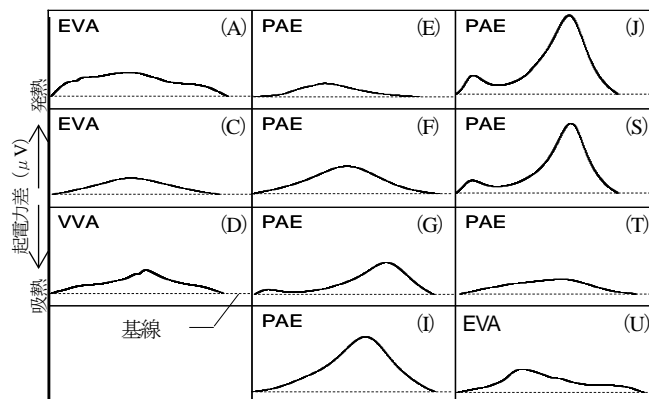
図-3.1.12 示差熱曲線発熱ピークのパターン (市販品 11 種)

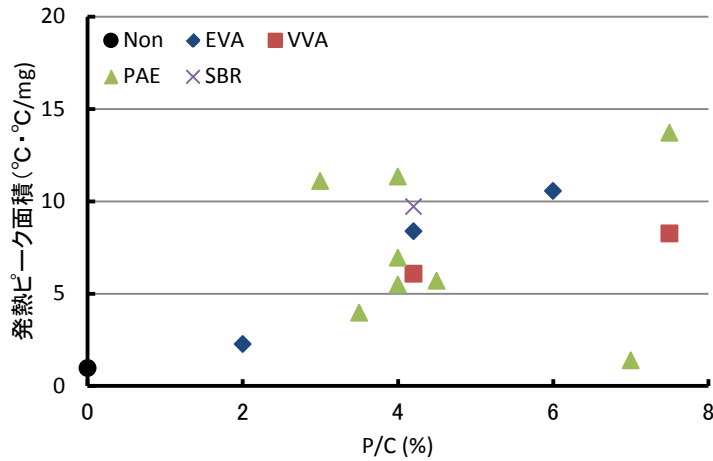
図-3.1.13 ポリマー量と発熱ピーク面積の関係

とのポリマー量との関係と比較するとその相関性は明瞭ではない。これは発熱性試験における総発熱量が、必ずしも材料に含まれる有機物量のみを評価しているものではないことなどによると思われる。

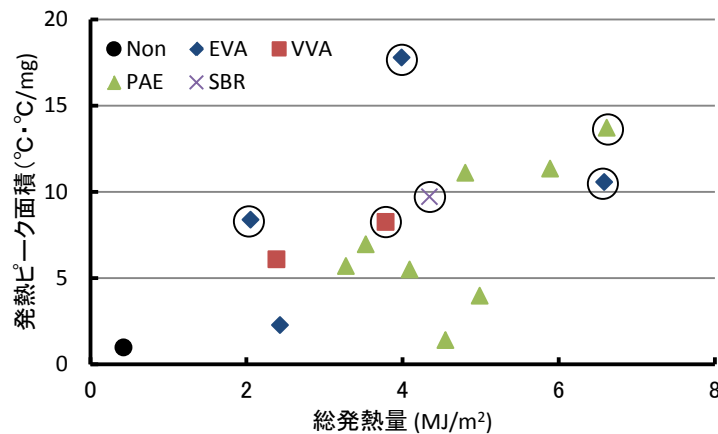
図-3.1.14 には、耐爆裂性評価試験における爆裂の有無を合わせて示す（爆裂したものは図中のプロットに○印）。爆裂の有無を見ると、ピーク面積が大きくなり $8^{\circ}\text{C}\cdot^{\circ}\text{C}/\text{mg}$ を超えると爆裂を生じているものが増えていることが分かる。この結果より、発熱ピーク面積により爆裂の危険性について、ポリマーの種類によらず評価できる可能性があると考えられる。

プロットに○印があるものは爆裂したことを示す

図-3.1.14 総発熱量と発熱ピーク面積の関係と爆裂の有無

- ・示差熱曲線で得られる発熱ピーク面積により、ポリマーセメントモルタルの爆裂の危険性を評価できる可能性があると思われる。

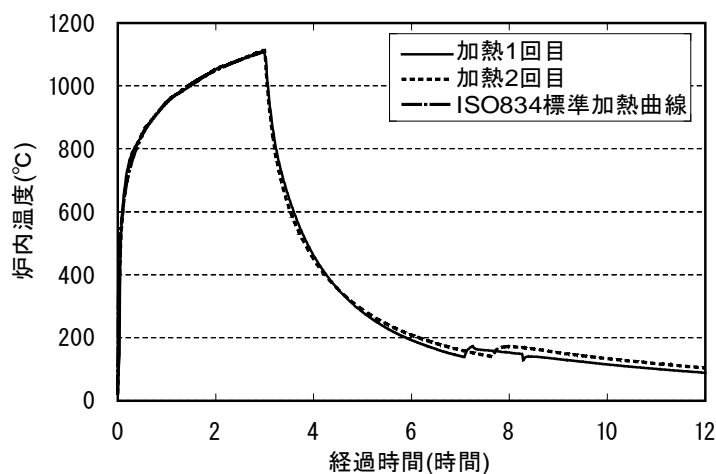
図-3.2.4 加熱炉内の温度履歴

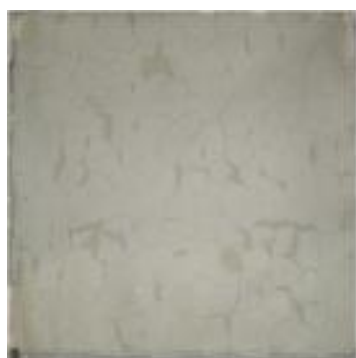
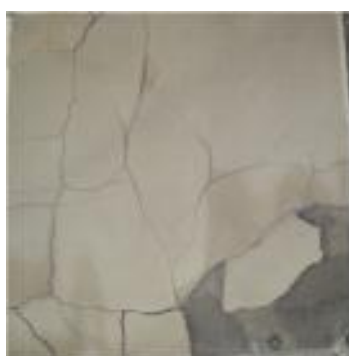
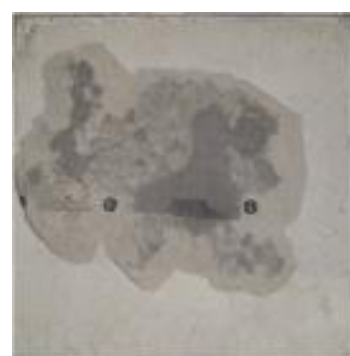
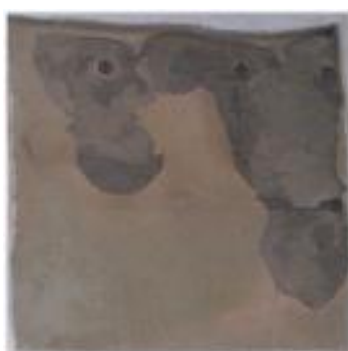
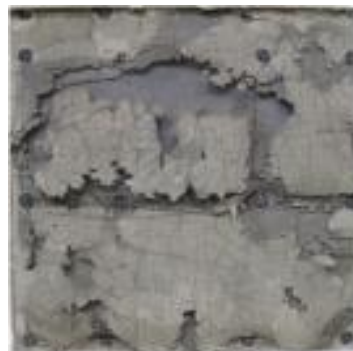
表-3.2.8にPCMの損傷状況と爆裂が発生した加熱時間およびその時のPCM表面温度を示す。PCMの損傷状況の分類を図-3.2.8に示す。損傷は、ひび割れは発生するが剥落・爆裂がない状態Ⅰ、爆裂がなく平織金網より表層のみに部分的な剥落が発生した状態Ⅱや表層のみに部分的な剥落・爆裂が発生した状態Ⅲ、部分的に平織金網より内部が爆裂した状態Ⅳ、およびほぼ全面的に平織金網より内部が爆裂した状態Ⅴに大別した。なお、基盤のコンクリートの損傷はなかった。

状態Ⅰ：ひび割れ

状態Ⅱ：金網より表層のみの剥落

状態Ⅲ：金網より表層のみの剥落・
爆裂

状態Ⅳ：部分的な内部の爆裂

状態Ⅴ：全面的な内部の爆裂

図-3.2.8 PCM 損傷状況の分類

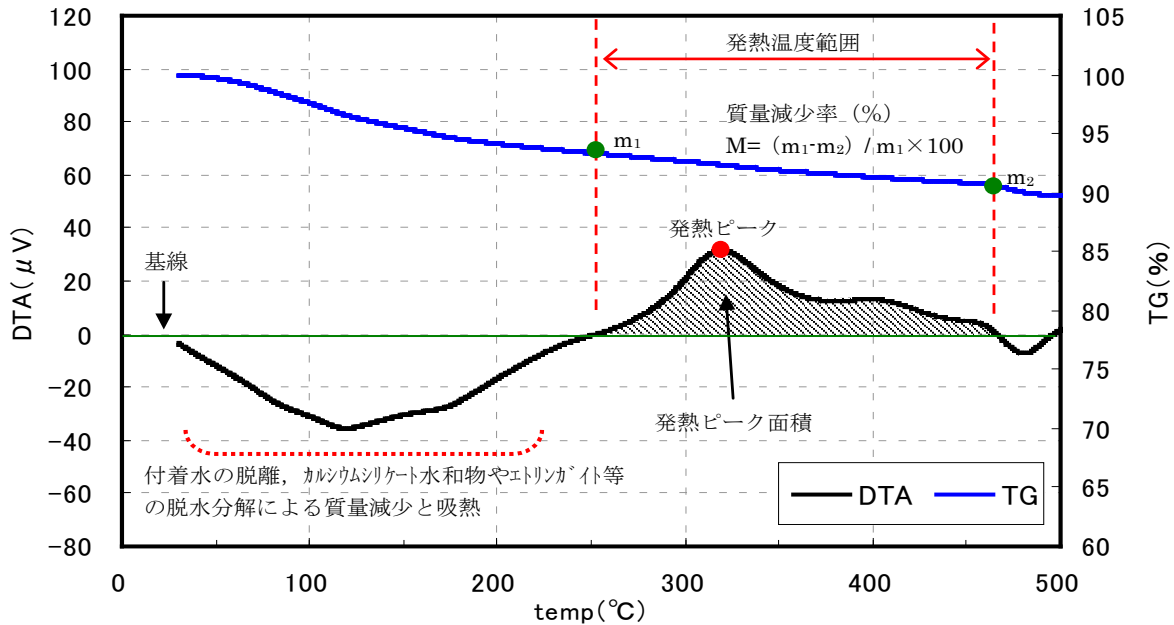
図-3.2.11 TG-DTA 結果の一例と解釈および評価指標

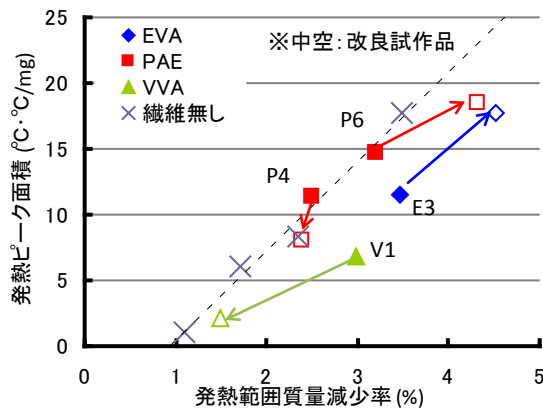
図-3.2.12 質量減少率と発熱ピーク面積の関係 (全データ)

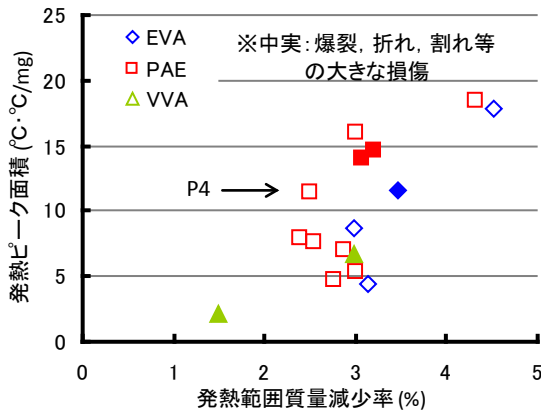
図-3.2.14 TG-DTA 結果と爆裂の有無の関係 (壁試験体加熱試験)

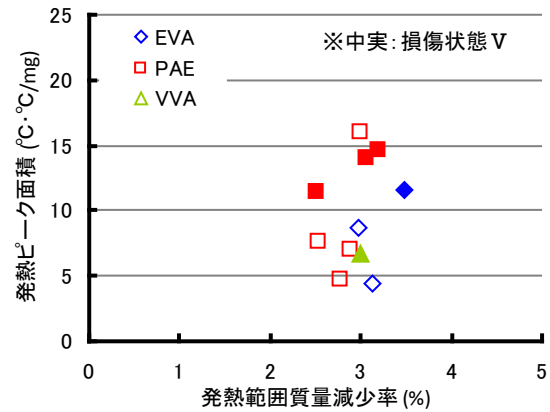
図-3.2.15 TG-DTA 結果と爆裂の有無の関係 (簡易爆裂評価試験)

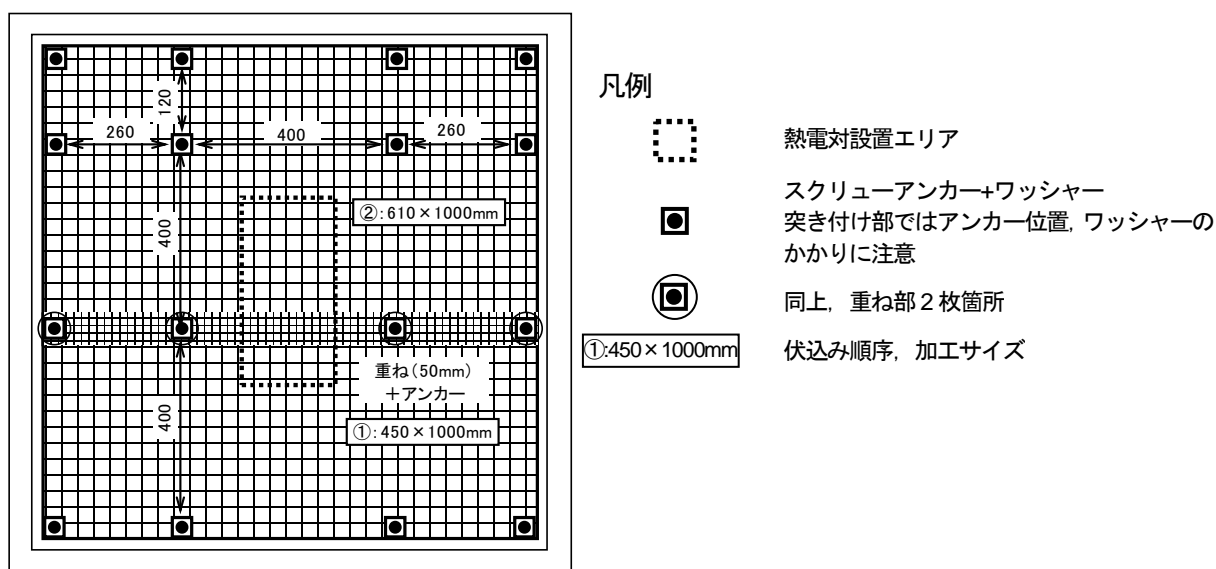
試験体一覧を表-3.2.12に示す。試験体の形状、メッシュの割付・留め付けを図-3.2.16に示す。

試験体数は10体であり、加熱面側にPCMを施工した。基盤コンクリートの形状寸法は、高さ1100mm×幅1100mm×厚さ120mmとした。基盤コンクリートのかぶり厚さを10mm、PCM補修厚さを30mmとし、全体のかぶり厚さを40mmとした。

PCMによる補修面積は1050×1050mm、補強用メッシュの割付寸法は1000×1000mmとした。

図-3.2.16 メッシュの割付・留め付け

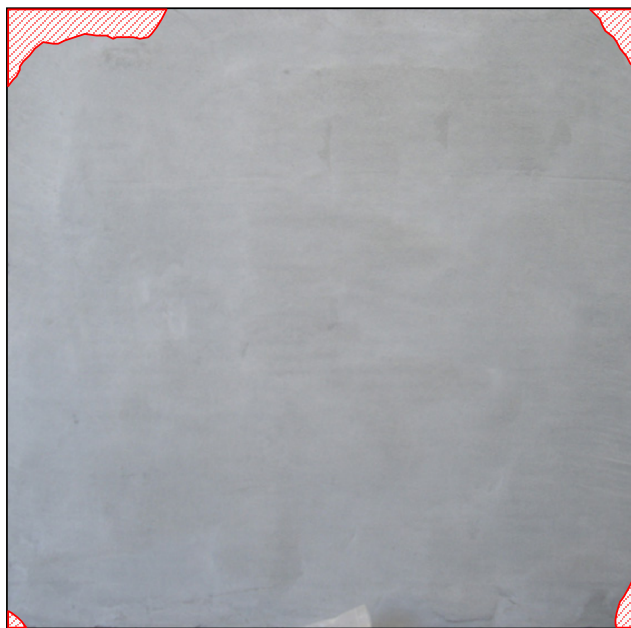
- ・ 外周部のみ浮きが発生 2.03% < 10%
- ・ ひび割れの発生なし

図-3.2.23 No.1 浮き・ひび割れ発生状況[P1]

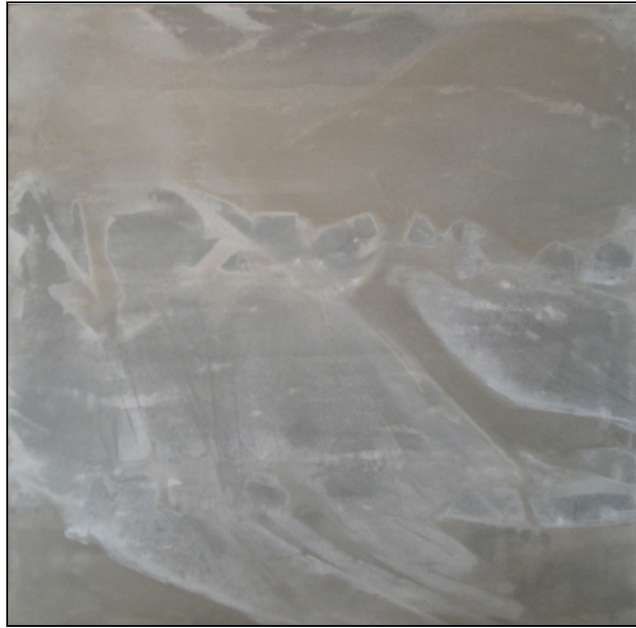
- ・浮きの発生なし
- ・ひび割れの発生なし

図-3. 2. 30 No. 8 浮き・ひび割れ発生状況[E3-C]

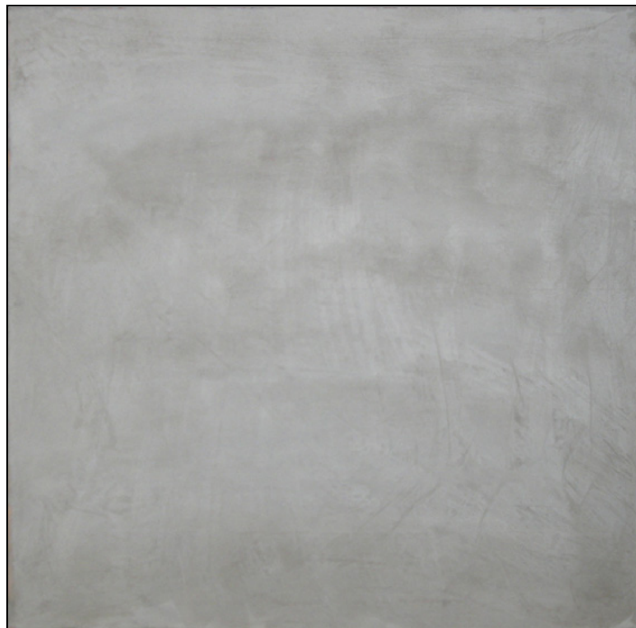
- ・浮きの発生なし
- ・ひび割れの発生なし

図-3. 2. 31 No. 9 浮き・ひび割れ発生状況[V1]

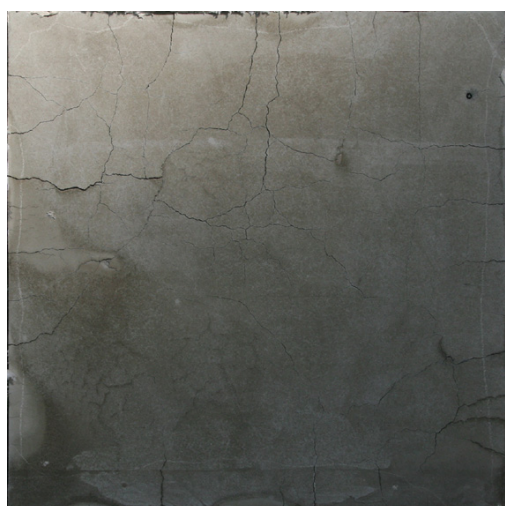
写真-3.2.3 耐火試験後の状況 (No. 1) [P1]
(耐火試験後の損傷状態… I : ひび割れ)

No.1(P1)試験体は、ひび割れおよび全面的な浮きが発生しているものの、爆裂、剥落等は発生しなかった。No.2(P4)試験体は、表層の一部が剥落し、内部も爆裂が発生していた。No.3(P7)試験体は、ひび割れおよび全面的な浮きが発生しているものの、爆裂、剥落等は発生しなかった。なお、表層の剥落は、耐火試験後の試験体の移動時に発生したものである。No.4(P2)試験体は、表面部は全面的に剥

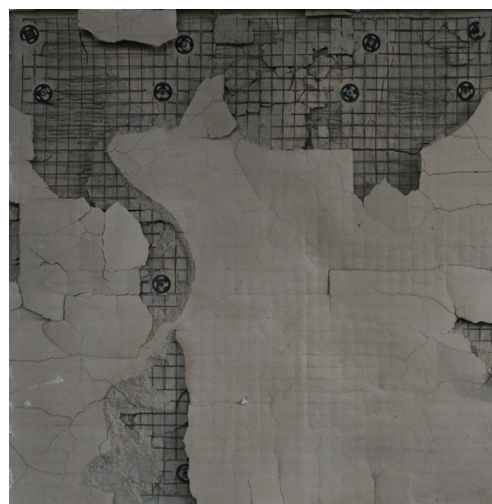
写真-3.2.6 耐火試験後の状況 (No. 5) [P3]
(耐火試験後の損傷状態… IV : 部分的な内部の爆裂)

落し、内部も爆裂が発生していた。No.5(P3)試験体は、表層の3割程度が剥落し、内部も爆裂が発生していた。No.6(E3-A)試験体は、部分的に表面部が剥落し、内部も一部爆裂が発生していた。No.7(P6)試験体は、全面的な浮きが発生し、また表層が極薄く剥落した。No.8(E3-C)試験体は、表層の一部が剥落したが、その他の部分では爆裂、剥落等は発生しなかった。No.9(V1)試験体は、ほぼ全面的に内部から爆裂が発生した。No.10(E3-B)試験体は、ひび割れおよび全面的な浮きが発生しているものの、爆裂、剥落等は発生しなかった。

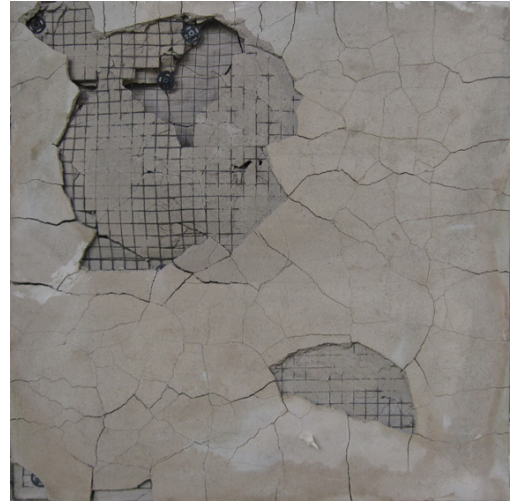
写真-3.2.8 耐火試験後の状況(No. 6) [E3-A]
(耐火試験後の損傷状態…IV : 部分的な内部の爆裂)

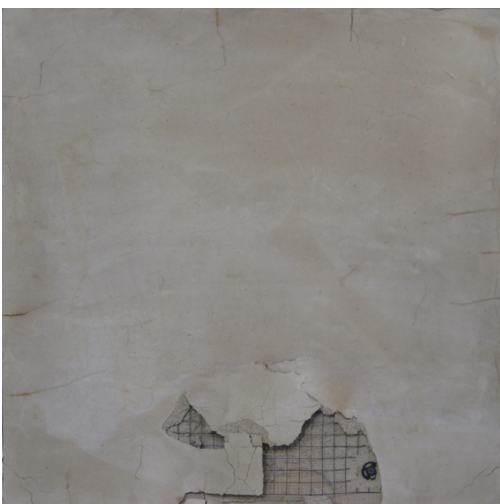
写真-3.2.11 耐火試験後の状況(No. 8) [E3-C]
(耐火試験後の損傷状態…II : 金網より表層のみの剥落)

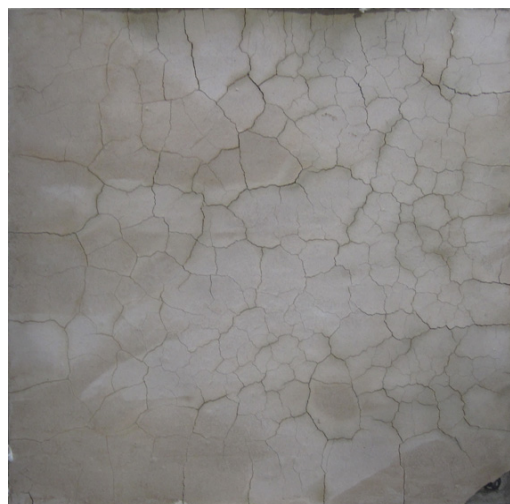
写真-3.2.12 耐火試験後の状況(No. 10) [E3-B]
(耐火試験後の損傷状態…I : ひび割れ)

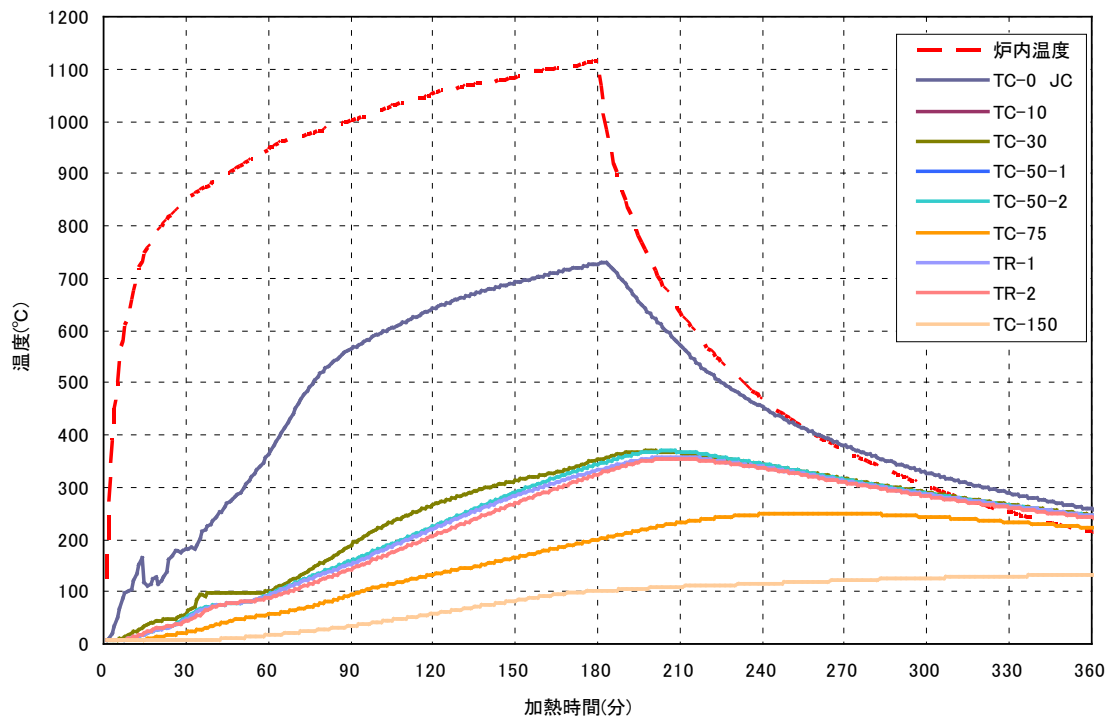
図-3.2.36 加熱試験の温度履歴 (No. 4 P2)

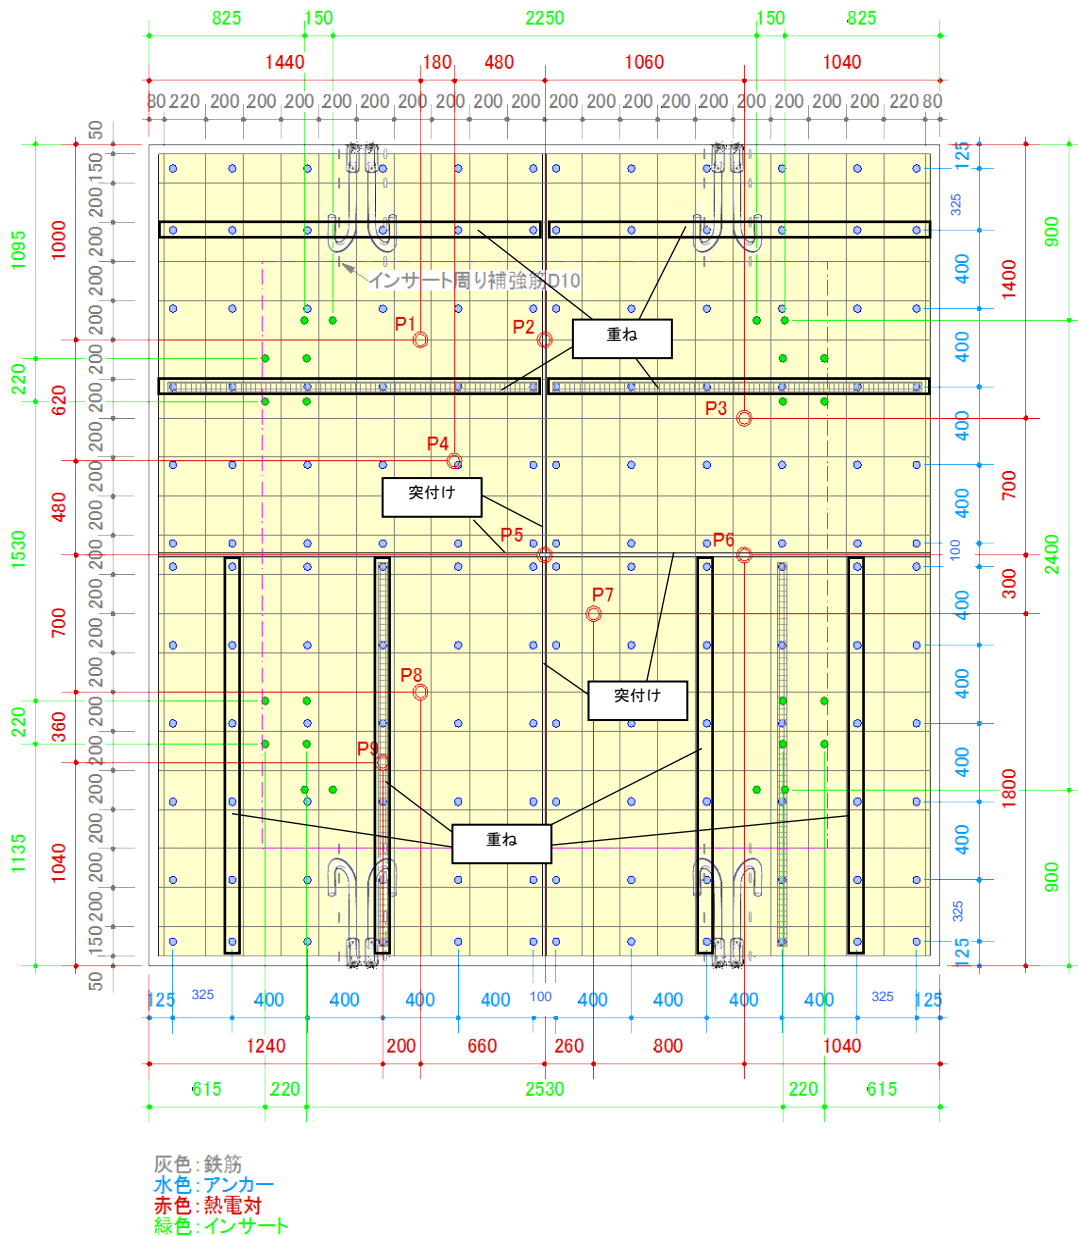
図-3.2.44 アンカーピッチおよびメッシュ継手

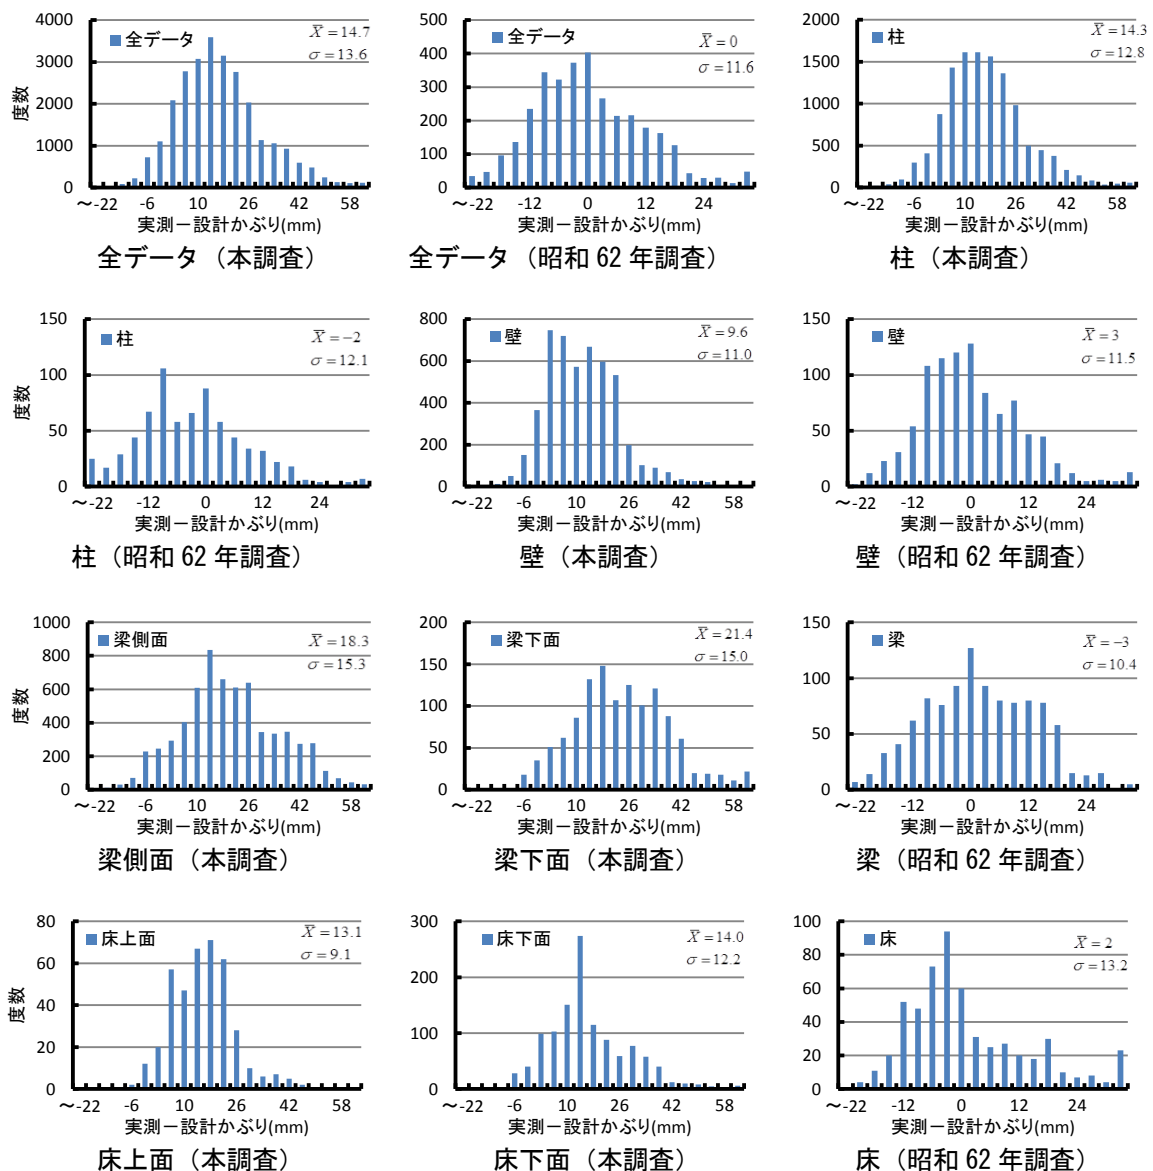
図-4.4.1 部位・面ごとの実測-設計かぶり厚さの分布

が提供された作業所へのアンケート調査では、打増しに応じた寸法のスペーサが使用されている作業所が回答のあった21件中20件であり、適切なスペーサの使用により鉄筋の過度な倒れやあばれが生じることが少なかったことが推測される。

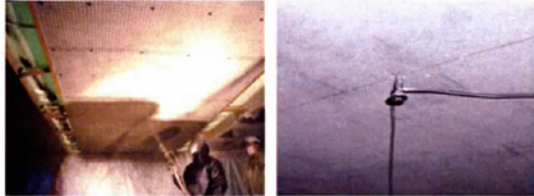
No.5、No.6 試験体はコンクリートに@400mm で打込んだアンカーに剥落防止材としてワイヤー（SUS304、#20(φ0.85mm)）を巻付けながら配置した（写真 2 参照）。この際、コンクリート面にワイヤーが密着しないよう、団子状のPCM をスペーサーとして要所に挿入した。

写真 1 PCM 吹付け状況 写真 2 ワイヤー巻付け状況

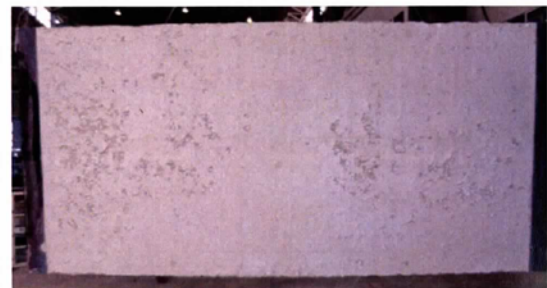
写真1 No.1(無補修)実験後の状況

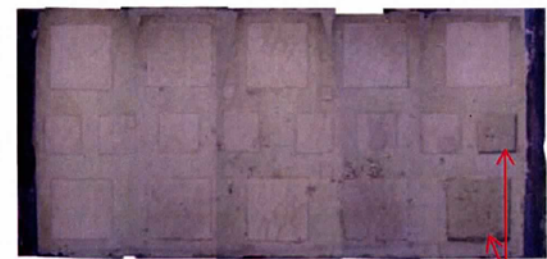
写真2 No.2(パッチ補修)実験後の状況 剥落

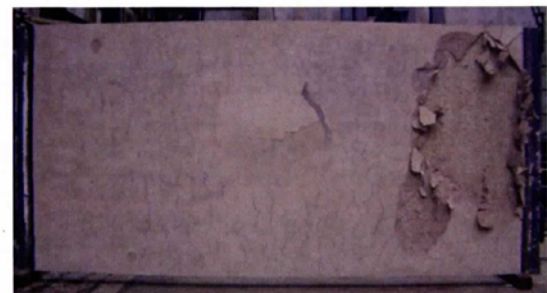
実験後の状況を写真 3 に示す。加熱 21 分からその後 2 分間ほど、PCM が落下した。また、加熱 70 分で試験体中央幅方向に 0.5m 程度の長さで PCM のひび割れが開き浮いている様子を確認した。鉄筋端部の張力は、加熱前の

写真3 No.6(PCM20mm, ワイヤ)実験後の状況
