# 令和元年 10 月 12 日に千葉県市原市で発生した建築物等の竜巻被害 現地調査報告

国土交通省国土技術政策総合研究所  
国立研究開発法人建築研究所

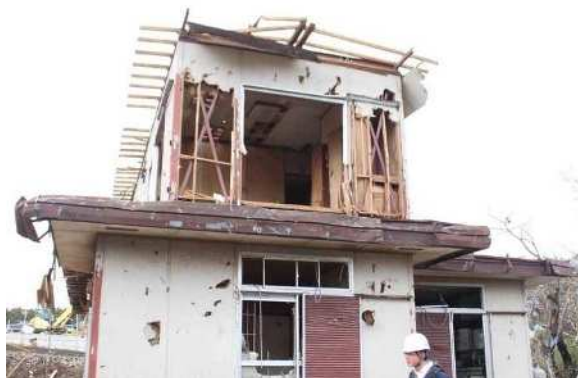
- ・ 住宅 A は軽量鉄骨造 2 階建てであり、築年数は約 40 年とのことである。雨戸や窓ガラスの損壊、屋根ふき材、屋根下地材、外壁材、断熱材、内装材等の飛散や損傷が確認された (写真 3.1.1~3.1.5)。また、外壁には飛来物が衝突又は貫通した状況も確認された (写真 3.1.6)。
- ・ 居住者の話によると、竜巻発生時には、雨戸は閉めていたとのことであった。
- ・ 小屋組には L 型金物やかすがいが確認された (写真 3.1.7~3.1.8)。

写真 3.1.2 住宅 A の外観 (東面)

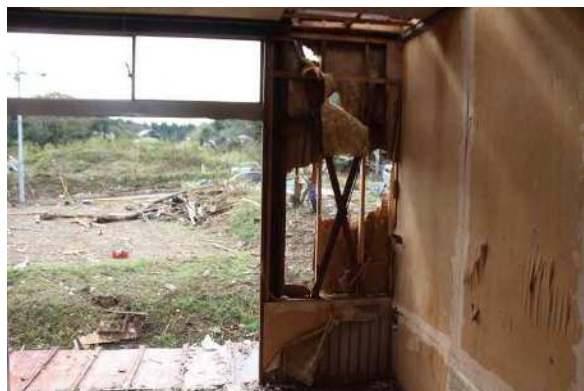
写真 3.1.3 窓ガラスや壁材が飛散した室内の様子

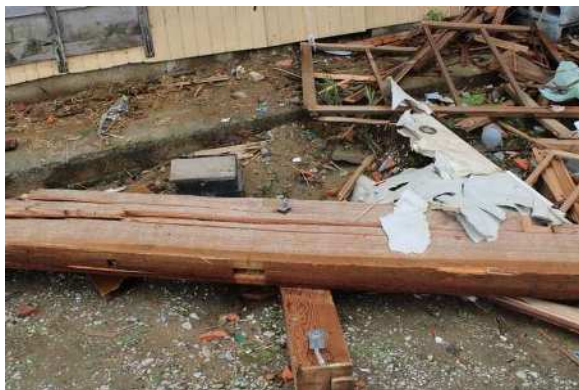
- ・ 住宅Bは木造2階建てであり、築年数は不明である。瓦や小屋組の飛散、開口部の損壊、外壁の落下 (写真 3.1.9~3.1.10)、梁の落下 (写真 3.1.11)、柱の土台からの抜け出し (写真 3.1.12) 等が確認された。
- ・ 南側の平屋部分 (写真 3.1.10) は、下げ振りによる計測で西へ  $1/30\text{rad}$  程度傾いていることが確認された。

写真 3.1.11 落下した梁

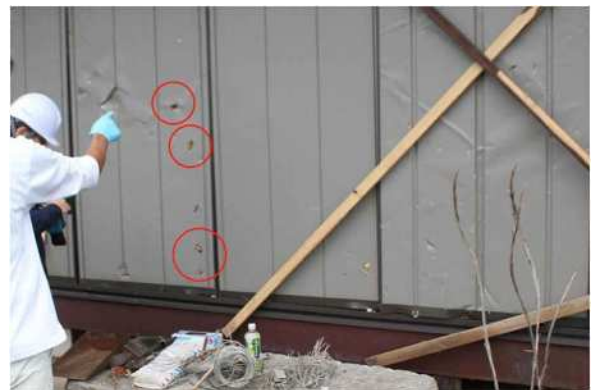
真 3. 1. 15)、飛散した瓦片の雨戸への衝突 (写真 3. 1. 16) が確認された。

写真 3. 1. 16 瓦が突き刺さった雨戸

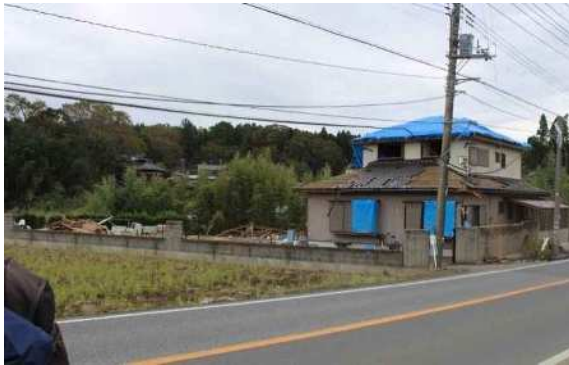
- ・ 上記の住宅 F と同じ敷地内にあった住宅 G は木造 2 階建てであり、築年数は 50 年以上とのことである (写真 3.1.29~3.1.30)。住宅 F~G の建つ敷地の南東側は開けており、南東からの強風を遮るものは無かった。
- ・ 布基礎は無筋でフーチングは無く、南東部分の基礎は折損していた (写真 3.1.31)。基礎にはアンカーボルトが残っており、土台以上が飛散したものと考えられる。
- ・ 調査時には、基礎上の躯体は全て片付けられていた (写真 3.1.32)。

写真 3.1.29 家の北東側から見た敷地  
(写真左が住宅 G の位置、右が住宅 F)

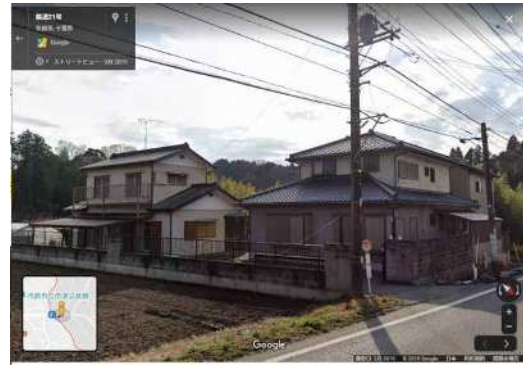
写真 3.1.30 写真 3.1.29 の被災前の状況  
(Google ストリートビュー(2019 年 3 月撮影)より)

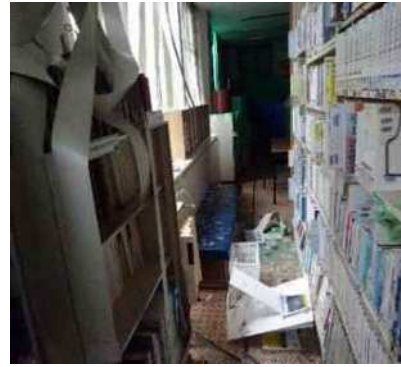
- ・ 市原市立市津公民館と市原市役所市津支所は昭和 56 年建設である。
- ・ 市津公民館ではガラスの破損、雨漏り、樹木の根返り等の被害が見られた。1 階の南東に面するガラス張りの面（写真 3.2.1）では 1 枚のガラスの破損箇所が確認できる。この面では、9 月 9 日に千葉県付近に上陸した台風第 15 号の強風によっても 3 枚のガラスが破損したとのことだった。
- ・ 1 階の東に面する図書室では窓ガラスが破損し（写真 3.2.2～3.2.3）、本棚にガラスの破片が散らばったとのことである（写真 3.2.4～3.2.5）。ここでも、台風第 15 号でも窓ガラスが破損しており、調査時には養生されたままであった（写真 3.2.6）。
- ・ 体育室では写真 3.2.7 に示す範囲のほか、計 20 枚の窓ガラスが破損し、電動カーテンの故障、雨漏りの被害も発生していた。
- ・ 写真 3.2.8 のような樹木の根返りが南東側の敷地で 2 本確認された。また、陶芸室では北東を向いた窓ガラスが破損していた（写真 3.2.9）。
- ・ フェンスが竜巻の進行方向とみられる南東から北西の方向に倒壊していた（写真 3.2.10）。
- ・ 市津公民館では、10 月 11 日の 13 時から避難所を開設し、7 名の避難者を収容していたが、12 日に竜巻被害が発生したため、避難所を閉鎖したとのことである。調査時には、仮設電源により復旧作業が行われていた。また、10 月 21 日には、全壊した電源設備が仮設キュービクルにより復旧し、図書室の蔵書に付着したガラス片の清掃等が概ね完了した 10 月 28 日に、被害の大きかった体育室を除いて業務を再開したとのことである。
- ・ 市津公民館に併設されている市原市役所市津支所では、屋外の南西に面するガラス 2 か所が破損した（写真 3.2.11）。写真 3.2.11 の左枠内に示すガラスが破損して屋内に風が吹き込んだ結果、ドアにはめ込まれたガラスが破損した（写真 3.2.11～3.2.12）。

写真 3.2.4 被害発生時の本棚周辺の状況  
(市原市立市津公民館提供)

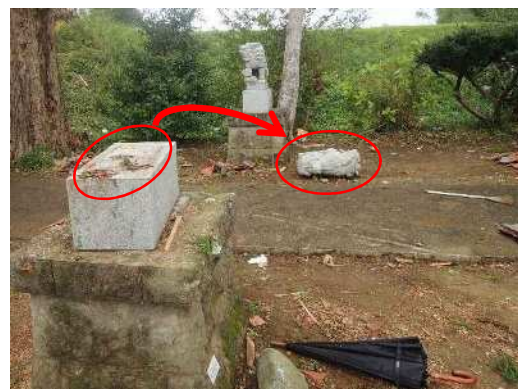
- ・ 神社 A では本殿が西方向に傾斜し、本殿の西側に位置する拝殿に倒れかかっていた (写真 3. 3. 1)。
- ・ 境内では、幅 25cm、高さ 65cm、奥行き 50cm ほどの狛犬 (写真 3. 3. 2) が土台から転落し、北へ 3m ほど移動していた。調査をした範囲では、この被害が風圧と飛来物のどちらによるものかは不明である。

写真 3. 3. 2 台座から転落した狛犬

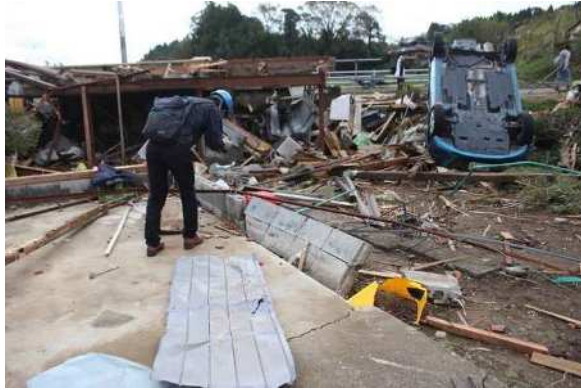
- 車庫 A が倒壊し、自動車が転覆していた (写真 3.3.3)。写真 3.3.3 の調査者が立つ位置が車庫 A の原位置であり、Google ストリートビューによるとトタン葺きの木造平屋建てであった (写真 3.3.4)。

写真 3.3.3 飛散した車庫 A と転覆した自動車  
(北面から)

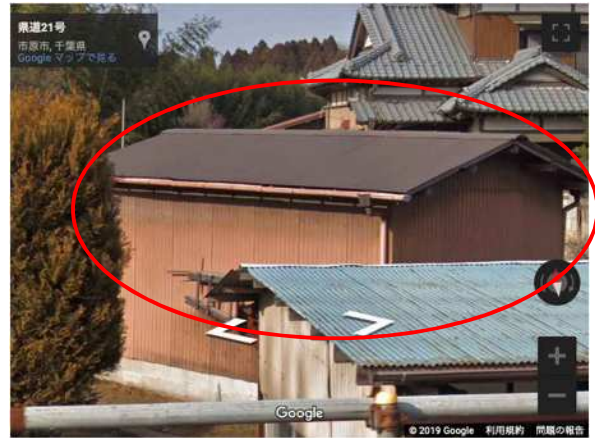
写真 3.3.4 車庫 A (南面)  
Google ストリートビューより (2019 年 3 月撮影)

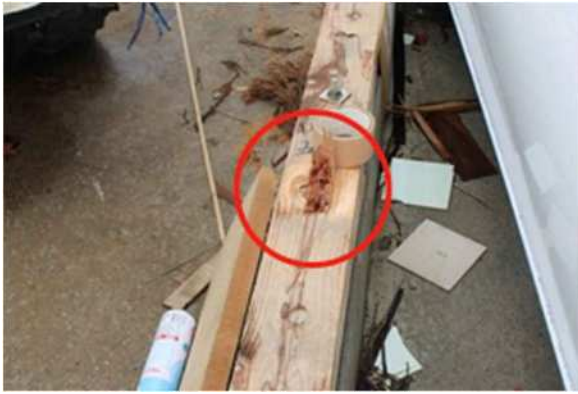
- 車庫 B は倒壊した状況であり (写真 3.3.5)、Google ストリートビューによるとトタン葺きの木造平屋建てであった (写真 3.3.6)。
- 基礎に残った土台のほぞ穴には、折れたほぞが確認された (写真 3.3.7)。

写真 3.3.7 残った土台とほぞ

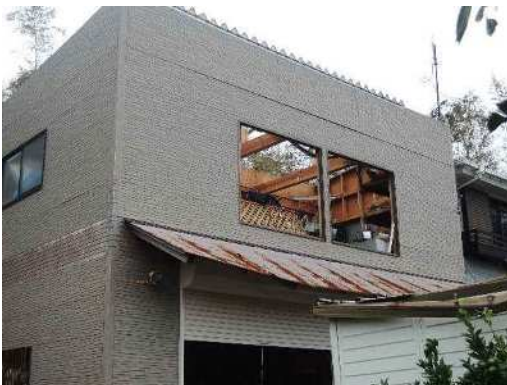
- ・ 写真 3.3.9 に示す倉庫 A は木造 2 階建てであり、築年数は不明である。北西方向に向かって折板屋根材が木製下地材に留め付けられた状態でめくれていた (写真 3.3.10)。

写真 3.3.9 倉庫 A の外観

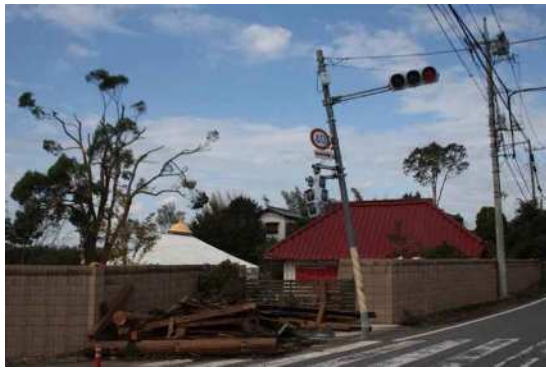
- ・ 礎石建ちの木造の門が倒壊した (写真 3. 3. 15～3. 3. 16)。近くの信号機も傾いていた。
- ・ 門は南側に倒れていた (写真 3. 3. 17)。

写真 3. 3. 15 倒壊した門
