2024(令和6)年能登半島地震による石川県・富山県都市部における 建築物の非構造部材等の被害調査報告（速報）

国立研究開発法人 建築研究所

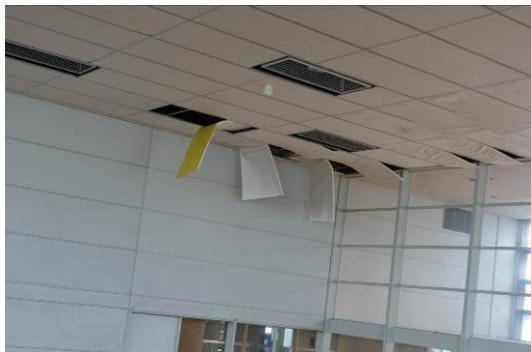
このうち第三競技場（写真 C.1）の天井のグラスウール板が数枚剥がれ、垂れ下がった状態になっていた（写真 C.2～写真 C.5）。

写真 C.2 グラスウール板の垂れ下がり

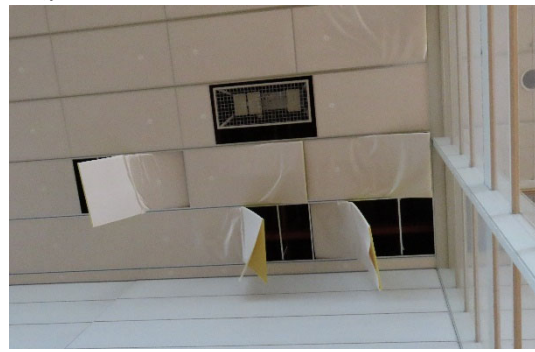
写真 C.3 垂れ下がり部分の様子

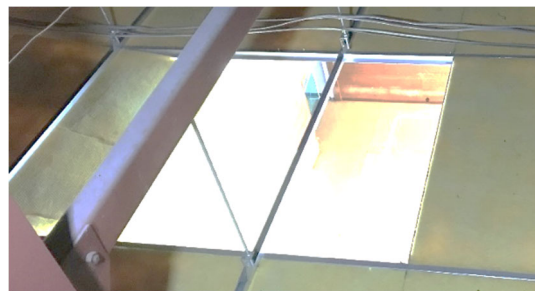
写真 C.5 垂れ下がり部分の支持状況

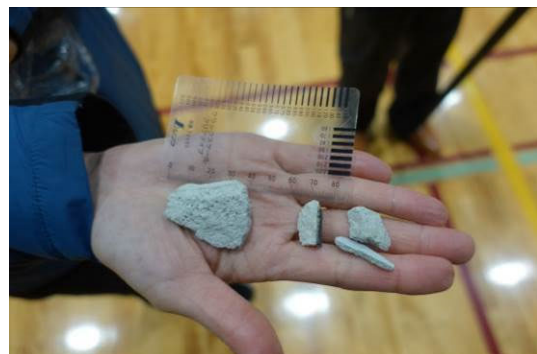
ギャラリー部分のガラスウール板（約 1×1.5m）が 2 枚落下、その他複数箇所で浮きを確認した（写真 D.2～写真 D.4）。昨年夏に実施された定期点検において、天井板の染みが確認された部分があったが、今回落下した天井板はそれとは異なる箇所であるとのことであった。ギャラリーの天井高さは当時の竣工図より約 3.4m であり、調査時点では安全確認の上、アリーナ部分の使用を再開し、ギャラリー部分のみ使用禁止にしているとのことであった。そのほか、アリーナ中央部分から最大 40×40mm 程度の破片が落下してきたとのことであった（写真 D.5）。

写真 D.5 アリーナからの落下物

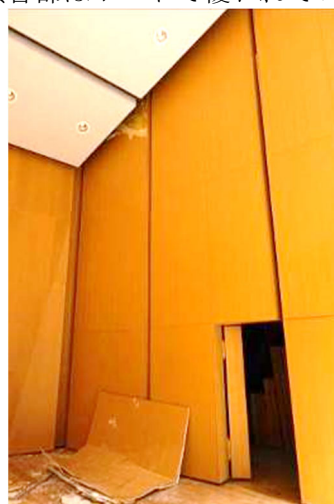
また、ステージ上部の吊り反射板が地震時に揺れて側面反射板に衝突し、反射板上部のボードが破損、落下していた（写真 F.10～写真 F.13）。また、ホール入り口付近にある高層棟と低層棟の間のエキスパンションジョイント付近の変位に伴う壁、床の破損が確認された（写真 F.14、F.15）。

写真 F.11 上部が脱落した側面反射板

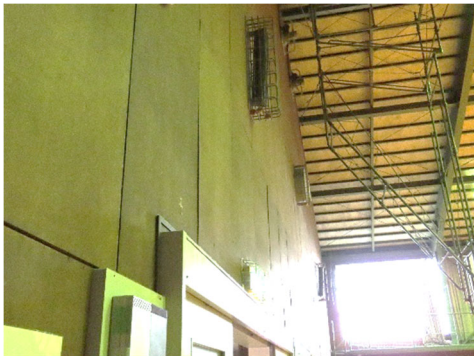
その他に、内壁の木パネルの浮き（写真 K.8）や窓サッシを躯体に固定するビスの抜け（写真 K.9）が見られたが、これまでの経年劣化等によるものと今回の地震による損傷との区別はつかないとのことであった。

写真 K.8 木パネル浮き

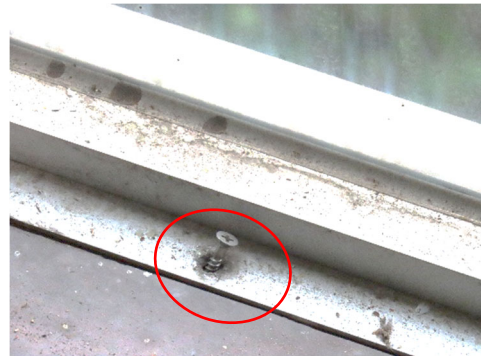
写真 K.9 ビスの抜け

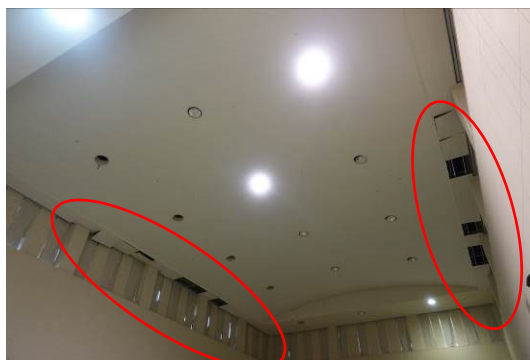
メインアリーナは主に中央付近で、サブアリーナは両側の壁近傍で、それぞれ天井のガラスウール板が数枚脱落しており、何枚かは垂れ下がっていた (写真 O.2～写真 O.4)。サブアリーナでは照明器具の脱落も発生していた (写真 O.5)。

写真 O.4 サブアリーナ内観

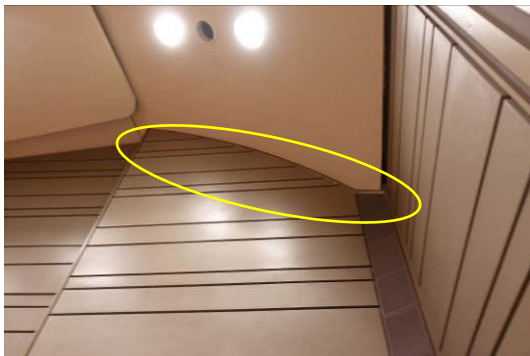
ホール後方の天井と壁との干渉部分の化粧パネルが外れたとのことであった（写真 Q.2）。なお、調査時点では落下危険箇所は除去されていた。また、ホール前方の天井面に亀裂が生じていたほか（写真 Q.3）、上方の内装壁に浮きが確認された（写真 Q.4）。また、エキスパンションジョイントカバー（写真 Q.5）に変形が見られた。

写真 Q.2 天井端部の被害状況
※丸で囲った部分の緩衝材が落下したとのこと
