第6章 付録：調査建築物データベース

岩手県山田町

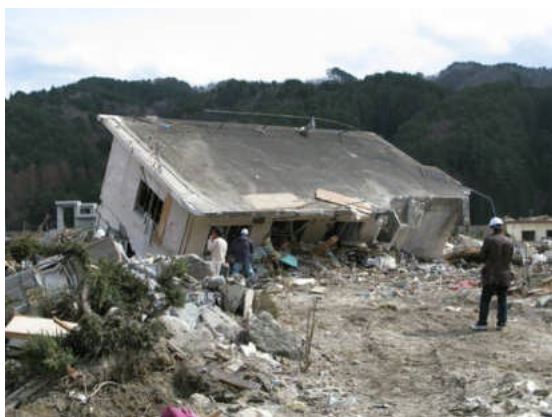
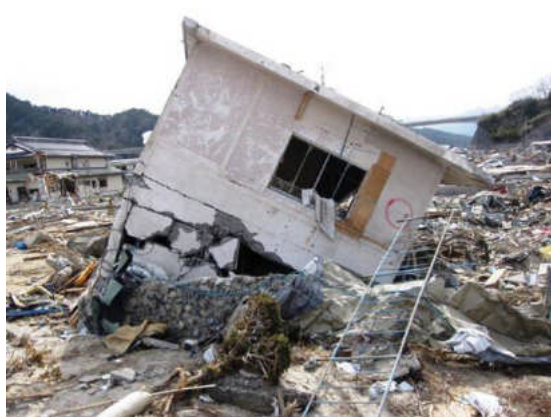
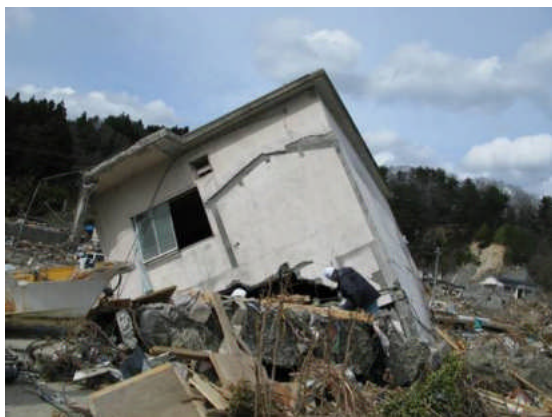
- ・ 建築物周辺に河川があり、原位置から流され移動している
- ・ 津波の作用方向(梁間方向)に転倒・傾斜している
- ・ コンクリートブロック壁が津波の作用面の反対側にはらみ出しており、引き波により1階前面および側面のコンクリートブロック壁が喪失し、転倒したと推定される
- ・ コンクリートブロックは400×200×200であった

写真1 建物外観(1)

写真2 建物外観(2)

写真3 建物外観(3)

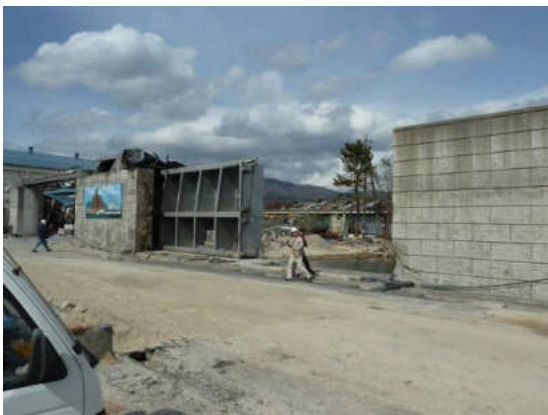
- ・ 陸中山田駅前周辺に位置する水門であり、津波荷重により面外方向に転倒・移動している
- ・ 8.5m の範囲では壁厚 1000mm、壁縦筋 2D16@250, 間隔 800mm であった
- ・ 6.5m の範囲では壁厚 800mm、壁縦筋 2D16@250, 間隔 600mm であった
- ・ 壁高さはいずれも 4.5m であった
- ・ 津波が作用した方向に約 100m 離れた位置で水門を確認している

写真1 水門外観(1)

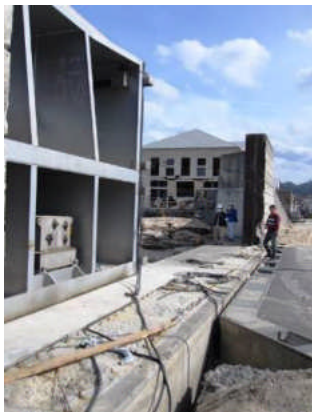
写真3 水門周辺

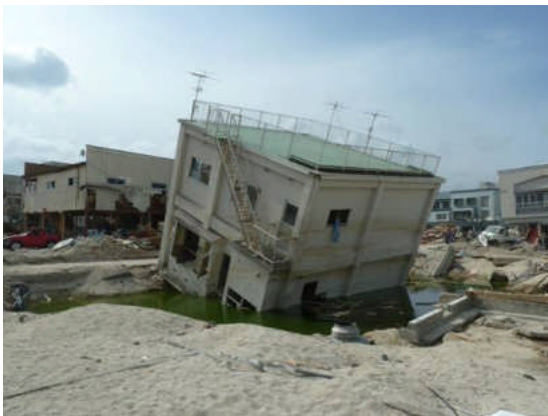
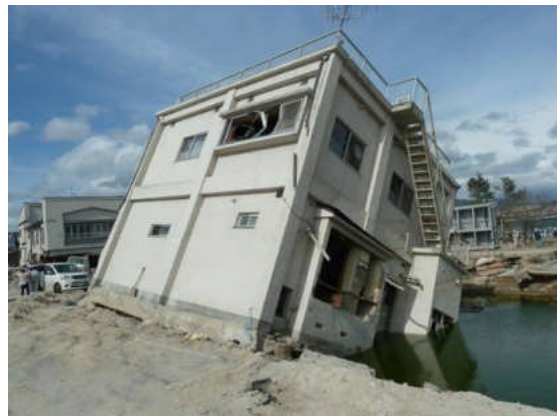
- ・ 水門近傍に位置する開口の少ないRC2階建て
- ・ 基礎が洗掘され構造物が傾斜・転倒している
- ・ 地盤の液状化により傾斜した1階部分の約半分が浸水している

写真1 建物外観(1)

写真2 建物外観(2)

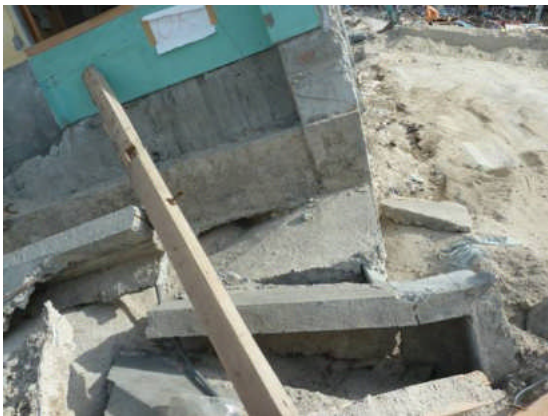
写真3 基礎の転倒

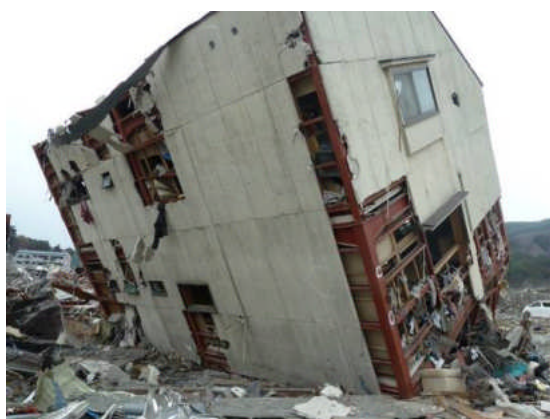
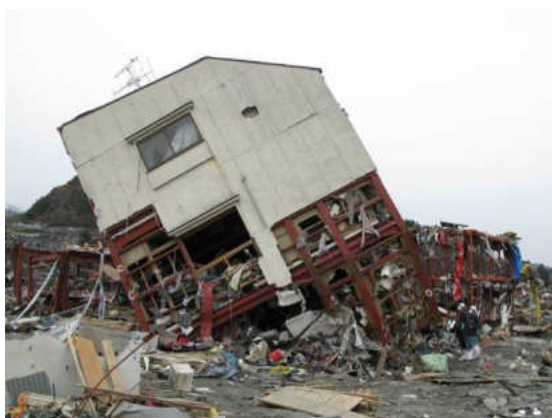
建物番号	OT-01	調査日	2011年4月7日
名称			
所在地	上閉伊郡大槌町新町	建設年	不明
用途	商業施設・店舗	津波避難ビル	指定なし
構造種別	S造 (ラーメン構造)		
建物規模	階数	3階 (地下階)	高さ: 9m
	平面寸法	10m × 6.5m	
建物位置	海岸からの距離	約300m	標高 11m (GPS)
	立地条件	釜石市両石町沿岸部 県道45号線沿い	
最大浸水深	7.3m	周辺の建物側面に痕跡	
津波後の状況	建物の状態	移動・転倒	3×3スパン, 柱脚が抜出し, 躯体が移動転倒している
	躯体の被害	被害あり	アンカーボルト破断, 柱部材の座屈
	非構造部材の被害	被害あり	1階のALCパネルの脱落
備考

写真2 建物外観(2)

写真3 建物外観(3)

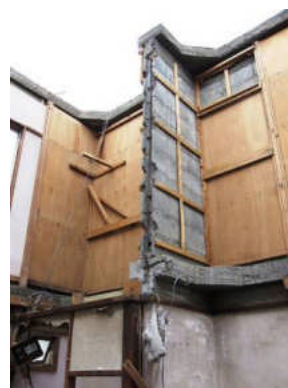
写真4 建物内部

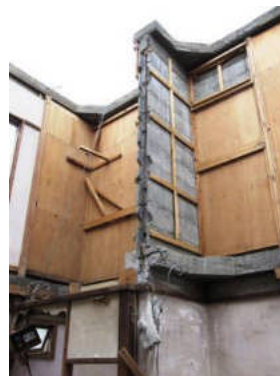
写真5 損壊した住戸の部分

写真6 CB造の壁

写真7 剛床ではない

(写真5~7より、コンクリートブロック造と木床で構成される構造であることがわかる)

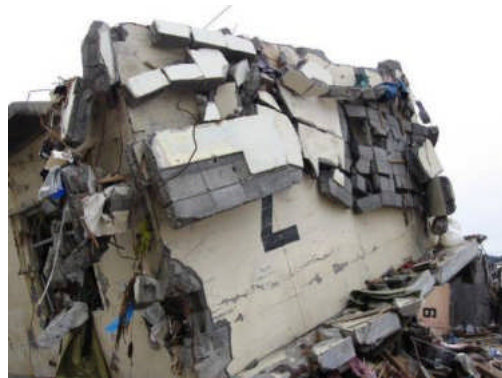
写真 11 移動し転倒した住棟 3
(上下逆になっている)

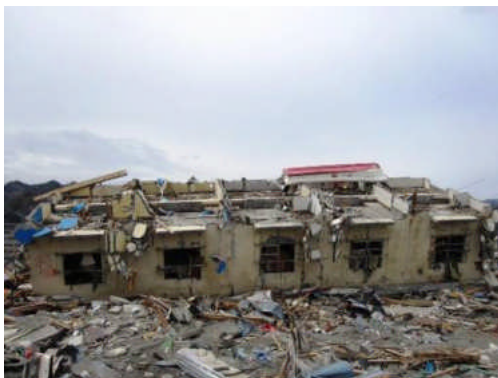
写真 12 移動し転倒した住棟 3
(1 階部分は破損し流失している)

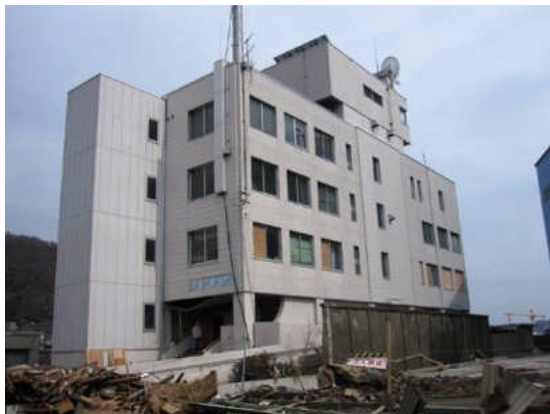
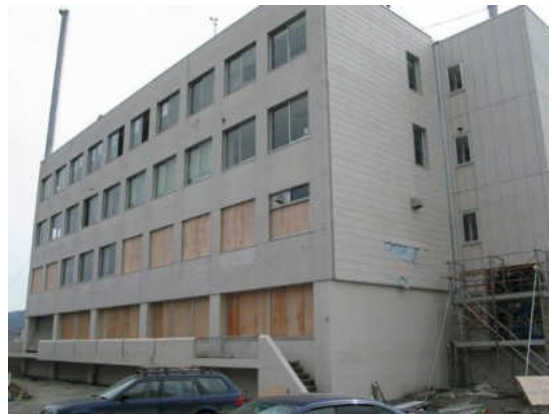
- ・ 埠頭脇に直交して位置する建築物
- ・ 基礎が洗掘されている
- ・ 津波が作用する構面手前に外階段が隣接している
- ・ 1階の柱幅は700mmであった
- ・ 梁間構面のALCパネルが脱落している
- ・ 4階建ての2階部分まで窓ガラスが割れている

写真1 建物外観(1)

写真2 建物外観(2)

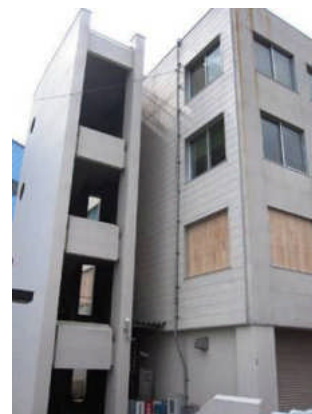
写真4 隣接する外階段

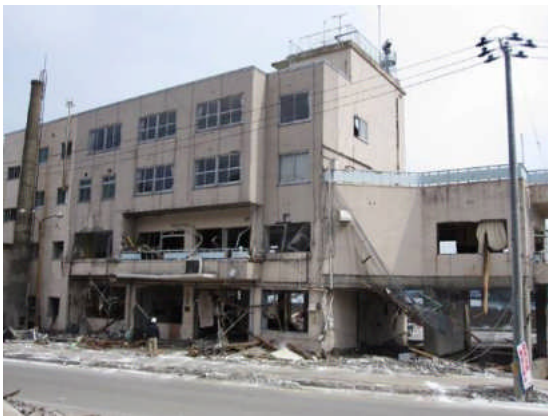
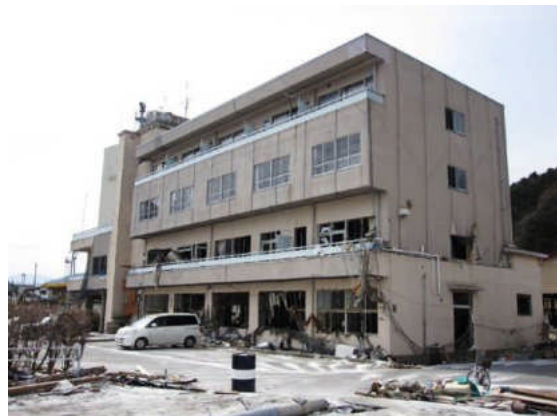
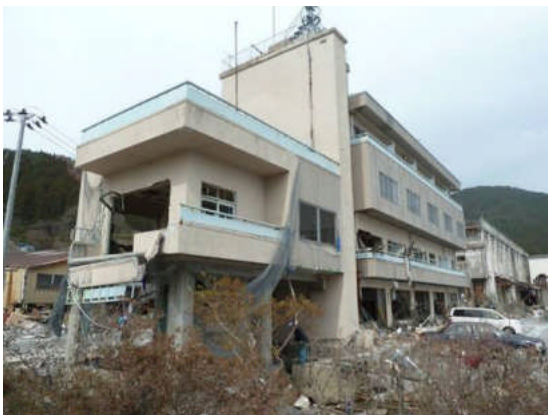
建物番号	KI-02	調査日	2011年4月7日
名称			
所在地	釜石市只越町	建設年	不明
用途	事務所	津波避難ビル	指定なし
構造種別	RC造 (耐力壁付ラーメン構造)		
建物規模	階数	4階 (地下階)	高さ: 15.6 m
	平面寸法	33.2 m × 9 m	
建物位置	海岸からの距離	約10 m	標高 11 m (GPS)
	立地条件	釜石市 沿岸部 県道4号線	
最大浸水深	6.5 m	周辺建物側面に痕跡	
津波後の状況	建物の状態	原位置に残存	2×6スパン, 基礎が洗掘され, 基礎梁が面外に曲げ破壊している
	躯体の被害	被害なし	基礎の洗掘および基礎梁の曲げ破壊
	非構造部材の被害	被害あり	窓ガラスが脱落している
備考

- ・埠頭から 20m 程度離れて並行して位置する建築物
- ・セットバックしている2階部分の基礎が洗掘され、基礎梁が面外方向に曲げ破壊している
- ・4階建ての2階の天井付近まで浸水している
- ・梁間方向内部にはコンクリートブロック壁を有している
- ・桁行外側構面の柱幅は600mm、内部構面の柱幅は650mmであった
- ・セットバックしている部分は2×2スパン、柱幅は600×700mmであった

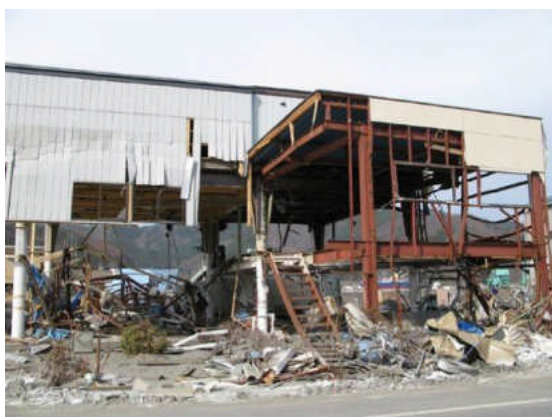
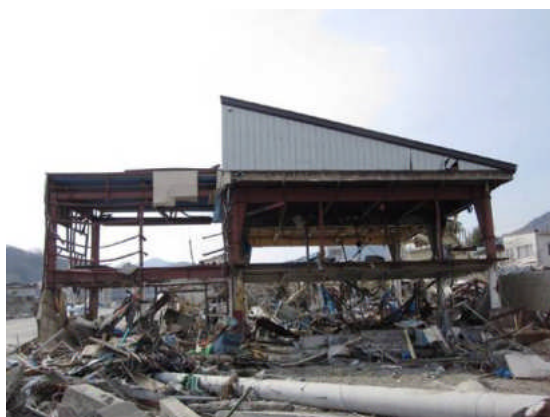
建物番号	KI-03		調査日	2011年4月7日	
名称					
所在地	釜石市港町			建設年	不明
用途	商業施設・店舗			津波避難ビル	指定なし
構造種別	S造 (ラーメン構造)				
建物規模	階数	2階 (地下階)		高さ:	5m
	平面寸法	15.3 m × 12.7 m			
建物位置	海岸からの距離	約10 m	標高	13 m (GPS)	
	立地条件	釜石市 沿岸部 釜石バイパス沿い			
最大浸水深	6.5 m		周辺建物側面に痕跡		
津波後の状況	建物の状態	原位置に残存		2×2スパンのL字型平面を有している 1×2スパン部分には中二階を有する	
	躯体の被害	被害あり		鉄骨架構の傾斜	
	非構造部材の被害	被害あり		外装材が脱落している	
備考

- ・ 架構全体が 1/120(rad) 程度傾斜している
- ・ 柱は□-250 および○-320、梁はH-350×175×10 であった
- ・ 柱脚のアンカーボルトは4-M20 であった
- ・ 2階の天井付近まで浸水している

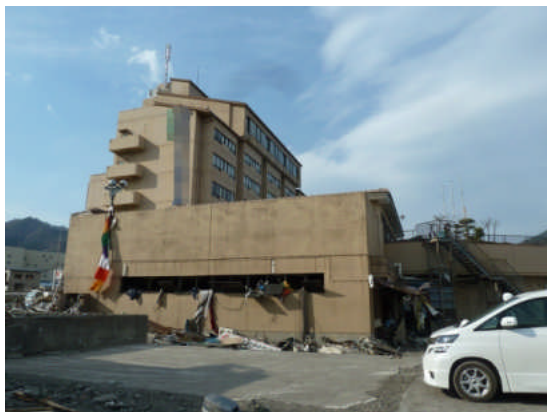
建物番号	KI-04	調査日	2011年4月7日
名称			
所在地	釜石市港町	建設年	不明
用途	旅館・ホテル	津波避難ビル	指定なし
構造種別	RC造 (耐力壁付ラーメン構造)		
建物規模	階数	2階 (地下階)	高さ: 8.3 m
	平面寸法	19.2 m × 16 m	
建物位置	海岸からの距離	約15 m	標高 14 m (GPS)
	立地条件	釜石市 沿岸部 釜石バイパス沿い	
最大浸水深	7.6 m	周辺建物側面に痕跡	
津波後の状況	建物の状態	原位置に残存	非構造壁が損傷している区画は1×4スパン
	躯体の被害	被害あり	非構造壁の面外方向に曲げ破壊
	非構造部材の被害	被害あり	窓ガラス・天井材が脱落している
備考

- ・ 堤防(高さ 2m)から 15m 程度離れた位置に並列する建築物
- ・ 損傷した非構造壁(8.3m×16m)は壁厚 130mm、配筋は縦横D10@150 千鳥
- ・ 隅角部には柱型はないが端部補強筋は 4D13 であった
- ・ 壁筋が露出している高さは約 7m 程度であった
- ・ 4 階建ての 2 階の天井付近まで浸水している

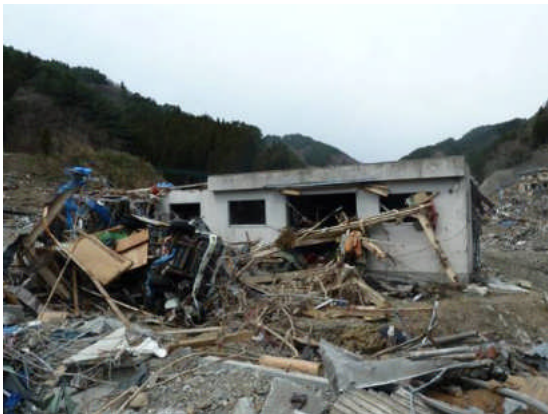
建物番号	KI-06	調査日	2011年4月7日
名称			
所在地	釜石市両石町	建設年	不明
用途	商業施設・店舗	津波避難ビル	指定なし
構造種別	CB造+S (ブレース構造)		
建物規模	階数	1階 (地下 階)	高さ: 3 m
	平面寸法	18.7 m × 9.4 m	
建物位置	海岸からの距離	約70 m	標高 15 m (GPS)
	立地条件	釜石市両石町沿岸部 県道45号線沿い	
最大浸水深	20 m	当該建物側面に痕跡	
津波後の状況	建物の状態	原位置に残存	屋根面一部が脱落している CB壁および鉄骨フレームは損傷なし
	躯体の被害	被害なし	
	非構造部材の被害	被害あり	窓ガラスの脱落
備考

- ・ 津波作用方向は梁間方向であるが、ブレースは桁行方向にのみ設置されている
- ・ 津波が作用した反対側の桁行構面のコンクリートブロックに被害はみられなかった
- ・ 屋根面の一部が破損し、基礎に洗掘の痕跡が見られる
- ・ 近傍で堤防が決壊している

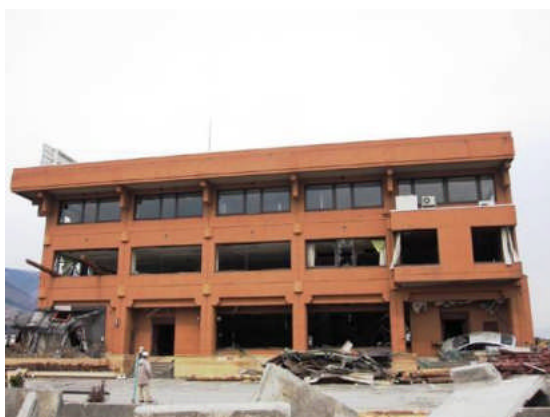
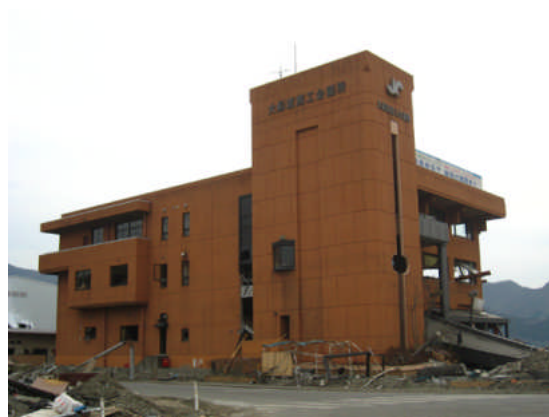
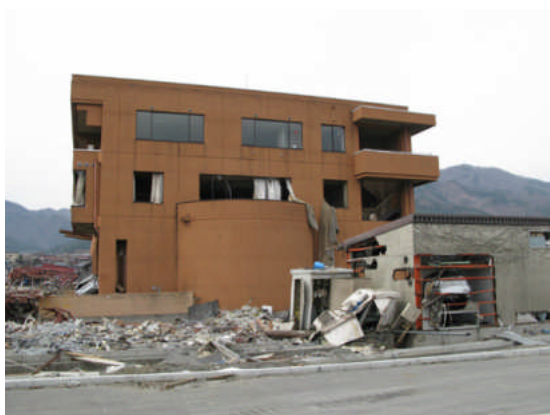
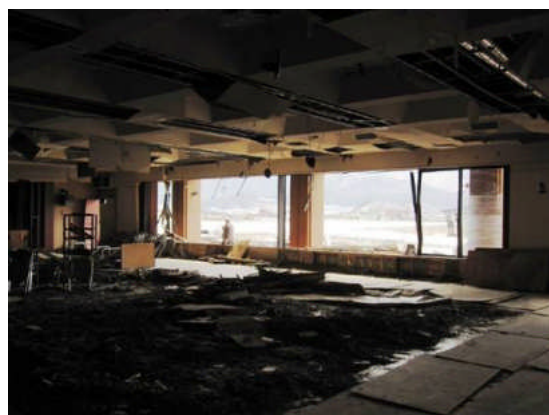
建物番号	OF-01	調査日	2011年4月7日
名称	大船渡商工会議所		
所在地	大船渡市大船渡町	建設年	不明
用途	公共施設	津波避難ビル	指定なし
構造種別	RC造 (耐力壁付ラーメン構造)		
建物規模	階数	3階 (地下階)	高さ: 15.5 m
	平面寸法	29 m × 20 m	
建物位置	海岸からの距離	約500 m	標高 6 m (GPS)
	立地条件	大船渡 沿岸部	
最大浸水深	8.2 m	当該建物側面に痕跡	
津波後の状況	建物の状態	原位置に残存	3×5スパン, 非構造部材の被害のみが見られた
	躯体の被害	被害なし	
	非構造部材の被害	被害あり	窓ガラス・天井材の脱落
備考

- ・ 津波の作用方向は梁間方向で、2階部分まで漂流物が見られた
- ・ 外周には開口付きRC非構造壁、内部には桁行方向にコンクリートブロック壁が見られた
- ・ 1階中央ホールでは柱抜けしている
- ・ 1階の柱幅750mmであった

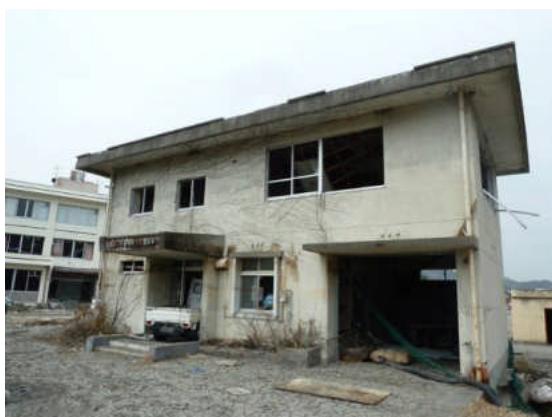
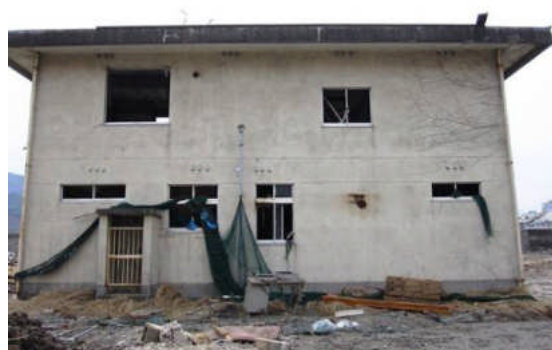
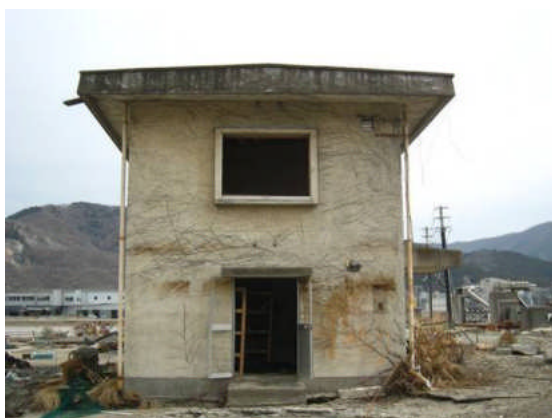
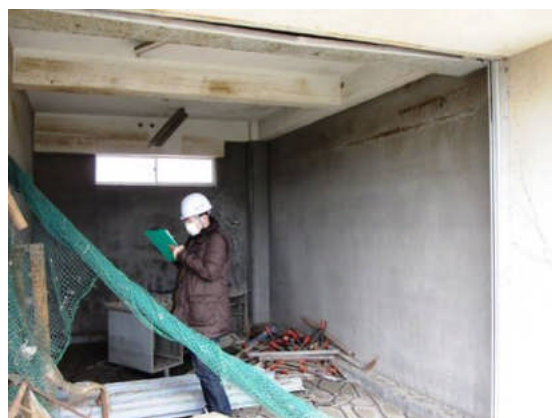
建物番号	OF-02	調査日	2011年4月7日
名称	大船渡土木事務所・港務所		
所在地	大船渡市大船渡町	建設年	不明
用途	公共施設	津波避難ビル	指定なし
構造種別	RC造 (壁式構造)		
建物規模	階数	2階 (地下階)	高さ: 6m
	平面寸法	11.3 m × 5.4 m	
建物位置	海岸からの距離	約100 m	標高 6 m (GPS)
	立地条件	大船渡 沿岸部	
最大浸水深	8.2 m	周辺建物側面に痕跡	
津波後の状況	建物の状態	原位置に残存	非構造部材の被害のみが見られた
	躯体の被害	被害なし	
	非構造部材の被害	被害あり	窓ガラスの脱落
備考

- ・ 沿岸に立地する建築物
- ・ 津波が作用した桁行構面は開口付き RC 非構造壁であり、窓ガラスが破損している
- ・ 桁行片側端部のみ RC 柱を有しており、柱幅 450mm であった
- ・ 壁厚さは 200mm であった

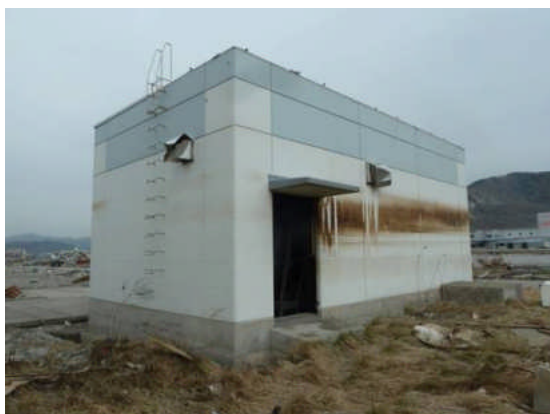
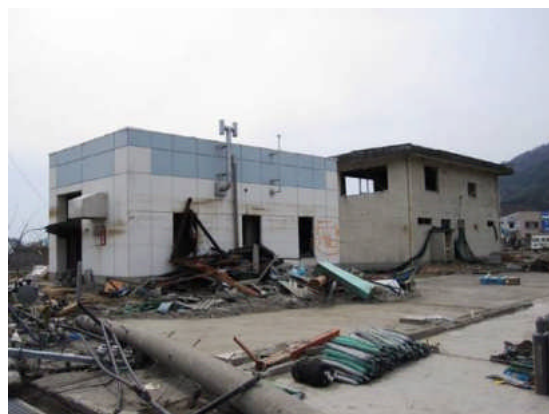
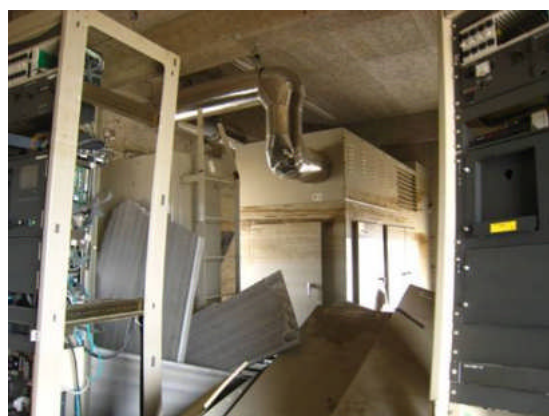
建物番号	OF-03	調査日	2011年4月7日
名称	大船渡画像中継処理室		
所在地	大船渡市大船渡町	建設年	不明
用途	公共施設	津波避難ビル	指定なし
構造種別	RC造 (耐力壁付ラーメン構造)		
建物規模	階数	1階 (地下階)	高さ: 4.1 m
	平面寸法	9.5 m × 5.3 m	
建物位置	海岸からの距離	約100 m	標高 6 m (GPS)
	立地条件	大船渡 沿岸部	
最大浸水深	8.2 m	周辺建物側面に痕跡	
津波後の状況	建物の状態	原位置に残存	1×1スパン, 内部什器に被害が見られた 基礎が洗掘されているが傾斜はなかった
	躯体の被害	被害なし	
	非構造部材の被害	被害あり	窓ガラス・シャッターの脱落
備考

- ・ 沿岸に立地する壁開口の非常に小さい平屋建築物
- ・ 基礎は洗掘されているが躯体の傾斜は見られなかった
- ・ 柱幅は700mm、壁厚は200mmであった

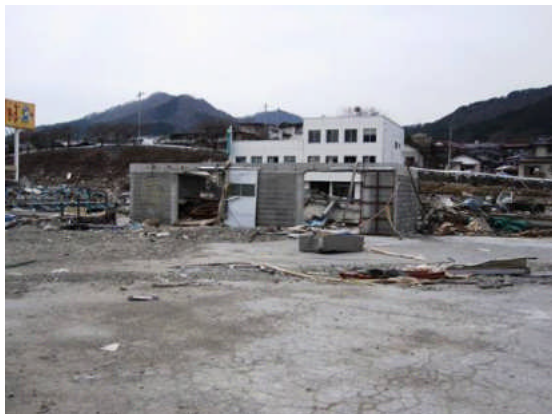
建物番号	OF-04	調査日	2011年4月7日
名称			
所在地	大船渡市大船渡町	建設年	不明
用途	倉庫	津波避難ビル	指定なし
構造種別	CB造 (壁式構造)		
建物規模	階数	1階 (地下階)	高さ: 2.2 m
	平面寸法	11.2 m × 5.3 m	
建物位置	海岸からの距離	約200 m	標高 12 m (GPS)
	立地条件	大船渡 沿岸部	
最大浸水深	8.2 m	周辺建物側面に痕跡	
津波後の状況	建物の状態	転倒	
	躯体の被害	被害あり	コンクリートブロック壁が、津波荷重が作用した面外方向に崩落している
	非構造部材の被害	被害あり	コンクリートブロック壁の倒壊
備考

- ・ 四周をコンクリートブロック壁で囲われた屋根のない倉庫 (ゴミ置き場)
- ・ 津波作用方向は桁行方向であり、桁行方向の壁が面外に転倒している
- ・ コンクリートブロックは150×200×400mm、ブロック境界縦筋はD10、横補強筋はD10@600
- ・ 壁上部には逆L字型のRC梁(梁せい400(幅180)mm×梁幅370(幅120)mm)が配されている
- ・ 梁主筋は梁幅方向には4D13、梁せい方向には3D13であった
- ・ ドア型開口を有している周囲にのみRC柱を有している

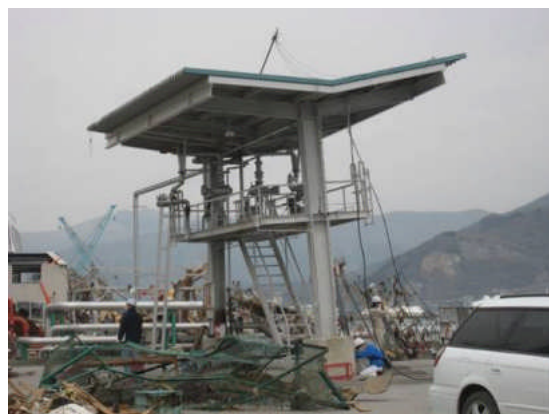
建物番号	OF-05	調査日	2011年4月7日
名称			
所在地	大船渡市大船渡町	建設年	不明
用途	鉄塔	津波避難ビル	指定なし
構造種別	S造 (ラーメン構造)		
建物規模	階数	1階 (地下階)	高さ: 4.8 m
	平面寸法	4.8 m × 2.7 m	
建物位置	海岸からの距離	約5 m	標高 13 m (GPS)
	立地条件	大船渡沿岸部 県道 230号線 沿い	
最大浸水深	6.9 m	周辺建物側面に痕跡	
津波後の状況	建物の状態	原位置に残存	1×1スパン, 架構が面外方向に傾斜している
	躯体の被害	被害あり	基礎コンクリートの曲げ破壊, 面外に傾斜
	非構造部材の被害	被害なし	
備考

- ・ 埠頭に平行な鉄骨平面架構
- ・ 鉄骨柱はH-350x350x12x19
- ・ 柱は基礎コンクリートの破壊により約 1/15(rad)傾斜している
- ・ 基礎コンクリートは800mm であり、縦筋 4D22 となっている
- ・ 屋根面幅は 2.7m、最大高さは 5.4m、棟上高さは 4.8m であった

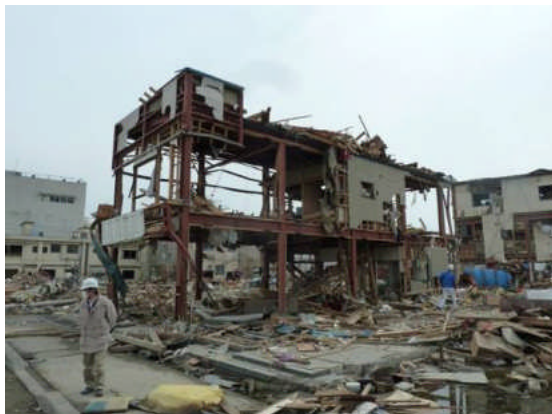
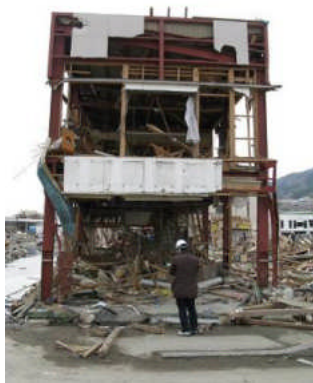
建物番号	OF-06	調査日	2011年4月7日
名称			
所在地	大船渡市大船渡町	建設年	不明
用途	戸建住宅	津波避難ビル	指定なし
構造種別	S造 (ラーメン構造)		
建物規模	階数	2階 (地下 階)	高さ: 6 m
	平面寸法	13.6 m × 5 m	
建物位置	海岸からの距離	約250 m	標高 15 m (GPS)
	立地条件	大船渡沿岸部 県道 230号線 沿い	
最大浸水深	8 m	周辺建物側面に痕跡	
津波後の状況	建物の状態	原位置に残存	1×4スパン, 架構全体が梁間方向に傾斜している
	躯体の被害	被害あり	柱部材の座屈, 架構の傾斜
	非構造部材の被害	被害あり	ALCパネルがほぼすべて脱落している
備考

- ・埠頭からやや離れた場所に位置し、並列する建築物
- ・架構全体が梁間方向に傾斜している
- ・鉄骨柱はBH-175x145x11、鉄骨梁はH-300x150x6.5x9であった
- ・屋根・床面が木下地であり、屋根天井面には水平ブレースを有している
- ・梁間構面の耐震二次要素(柱)が座屈している
- ・柱脚アンカーボルトは4M18であった

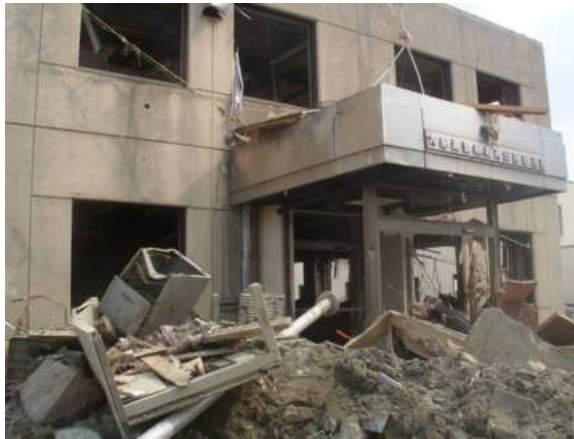
写真1 建物の外観

建物番号	RT-01	調査日	2011年3月30日
名称	大船渡警察署 高田幹部交番		
所在地	陸前高田市高田町館の沖	津波避難ビル	指定なし
用途	公共施設	建設年	不明
構造種別	RC造 (ラーメン構造)		
建物規模	階数	2階 (地下 階)	高さ: 7 m
	平面寸法	9.5 m × 12 m	
建物位置	海岸からの距離	約1100 m	標高 4 m
	立地・周辺状況	平坦地	
最大浸水深	— m	非構造部材の被害状況から、浸水深は建物高さを超えていると推測	
津波後の状況	建物の状態	原位置に残存	
	躯体の被害	被害なし	
	非構造部材の被害	被害あり 1～2階の窓ガラス・天井仕上げ材の破損	
備考

(西から見る)

(南東から見る)

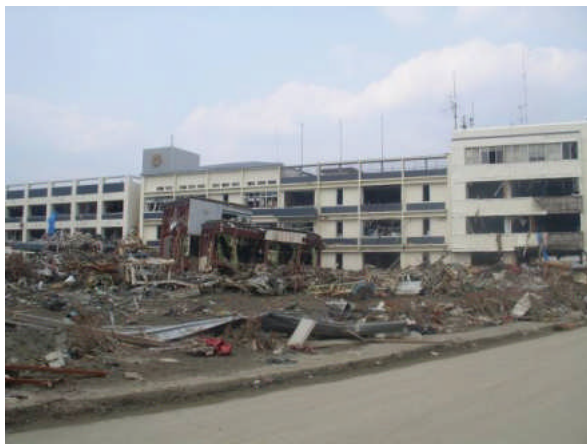
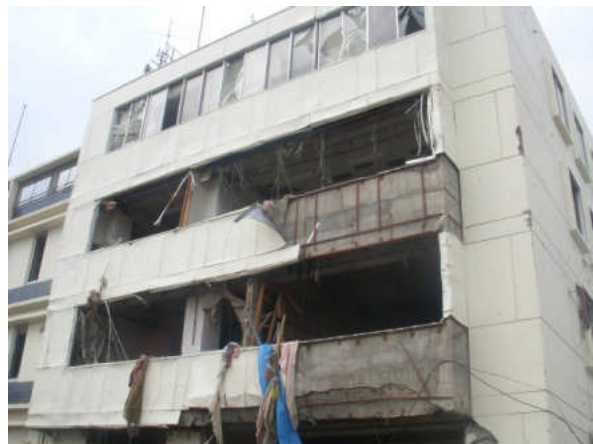
写真1 建物の外観 (南から見る)

建物番号	RT-02		調査日	2011年3月30日	
名称	陸前高田市役所				
所在地	陸前高田市高田町館の沖		津波避難ビル	指定なし	
用途	公共施設		建設年	不明	
構造種別	RC造 (ラーメン構造) 一部鉄骨造				
建物規模	階数	3階 (地下 階)		高さ	16 m
	平面寸法	19.3 m × m			
建物位置	海岸からの距離	約1200 m	標高	6 m	
	立地・周辺状況	平坦地			
最大浸水深	14 m 以上		ガラスの破損状況から4階腰壁相当とみなす。		
津波後の状況	建物の状態	原位置に残存		一部地盤に洗掘がみられる。	
	躯体の被害	被害なし			
	非構造部材の被害	被害あり		3階までの窓ガラスは全損、4階の窓ガラスは一部残存している。2階の間仕切り壁が面外に破壊している。 鉄骨造部分の外壁(ALCパネル)の脱落。	
備考

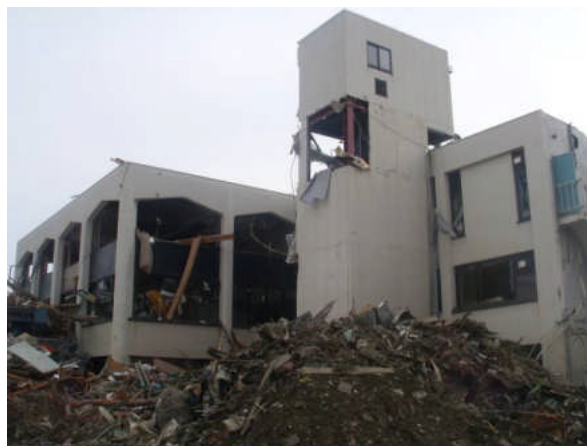
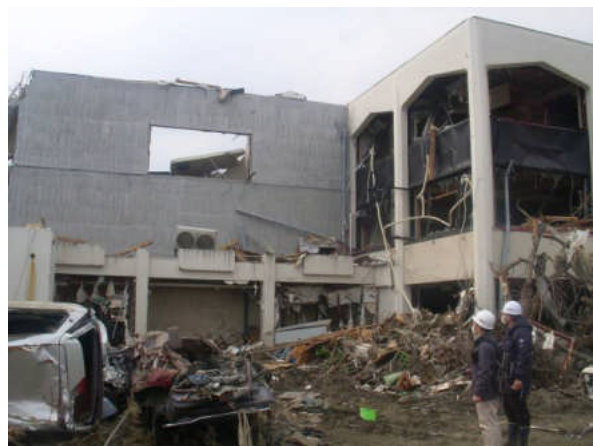
写真1 建物の外観

建物番号	RT-03	調査日	2011年3月30日
名称	市民会館		
所在地	陸前高田市高田町館の沖	津波避難ビル	指定なし
用途	公共施設	建設年	不明
構造種別	RC造 (ラーメン構造) 階段室は鉄骨造		
建物規模	階数	3階(地下階)	高さ: 13m
	平面寸法	m × m 未計測	
建物位置	海岸からの距離	約1200m	標高 6m
	立地・周辺状況	平坦地	
最大浸水深	m 以上		
津波後の状況	建物の状態	原位置に残存	
	躯体の被害	被害あり	耐力壁が倒壊
	非構造部材の被害	被害あり	3階の窓ガラスと天井仕上げ材まで破損している。
備考

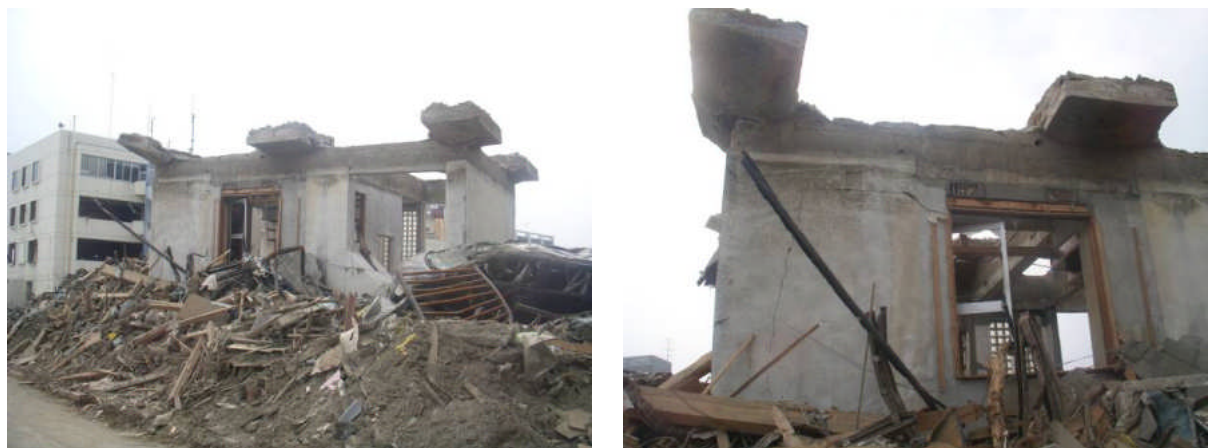
写真1 建物の外観

建物番号	RT-04	調査日	2011年3月30日
名称			
所在地	陸前高田市高田町館の沖	津波避難ビル	指定なし
用途	不明	建設年	不明
構造種別	RC造 (ラーメン構造)		
建物規模	階数	3階(地下階)	高さ: m
	平面寸法	m × m	
建物位置	海岸からの距離	約1100 m	標高 5 m
	立地・周辺状況	平坦地	
最大浸水深	m 以上		
津波後の状況	建物の状態	移動・転倒	
	躯体の被害	被害あり	
	非構造部材の被害	被害あり	
備考	35~40m離れた地点に当該建物と同一と思われる損壊した外壁が残存していたことから、元の位置から移動した可能性がある。

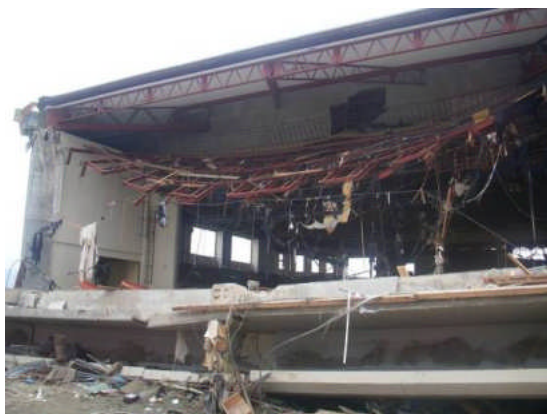
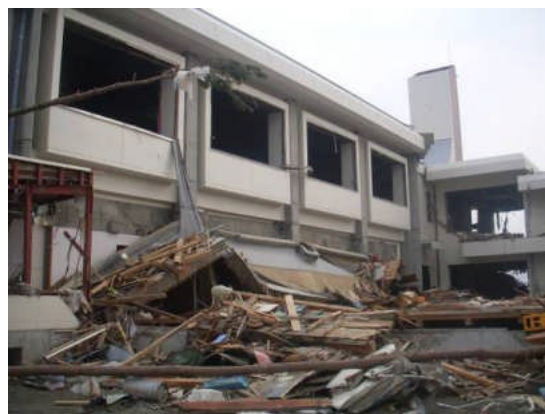
写真1 建物の外観

建物番号	RT-05	調査日	2011年3月30日
名称	陸前高田市市民体育館		
所在地	陸前高田市高田町字砂畑	津波避難ビル	指定なし
用途	公共施設	建設年	不明
構造種別	RC造 (ラーメン構造) 屋根は鉄骨造		
建物規模	階数	2階 (地下 階)	高さ: 11 m
	平面寸法	m × m 未計測	
建物位置	海岸からの距離	約1000 m	標高 5 m
	立地・周辺状況	平坦地	
最大浸水深	12 m 以上		時計台の窓ガラスの損傷状況より推定
津波後の状況	建物の状態	原位置に残存	地盤が一部洗掘されている。
	躯体の被害	被害あり	北面の耐力壁が面外に転倒し、それに伴って屋根の鉄骨部材も著しく変形。
	非構造部材の被害	被害あり	多数の窓ガラスが破損。
備考	(周囲の地物の浸水深) 隣接する消防署のペントハウスの窓ガラスの損傷状況から、浸水深は約11m

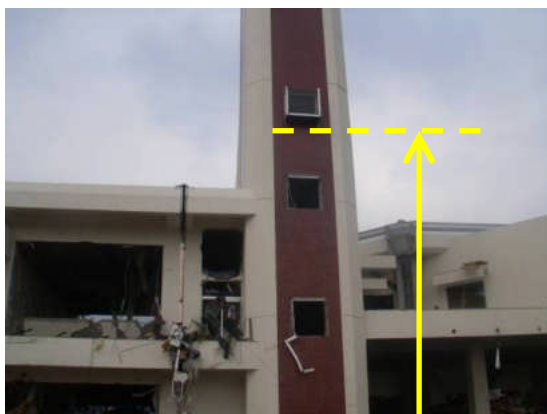
写真2 浸水深の推定

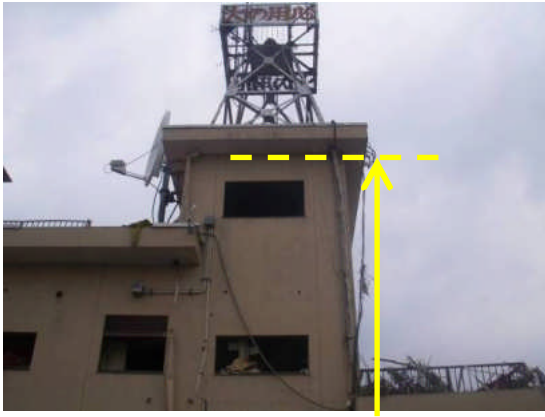
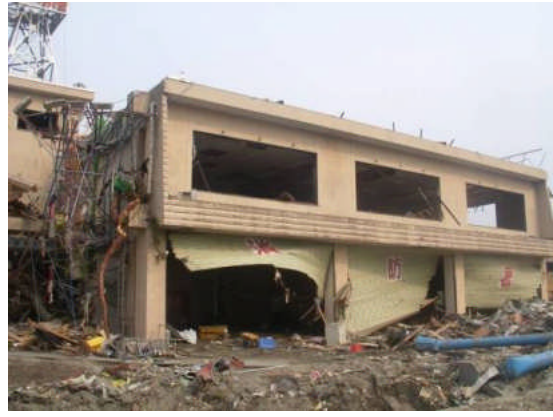
写真4 隣接する消防署の浸水深の推定 写真5 隣接する消防署の開口部の被害状況

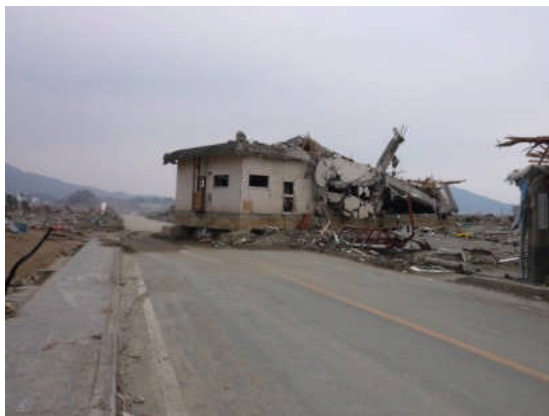
建物番号	RT-06		調査日	2011年3月30日	
名称					
所在地	陸前高田市高田町字砂畑		津波避難ビル	指定なし	
用途	事務所		建設年	不明	
構造種別	RC造				
建物規模	階数	2階（地下 階）		高さ：	m
	平面寸法	m ×		m	
建物位置	海岸からの距離	約850 m		標高	4 m
	立地・周辺状況	陸前高田市立博物館南東の平坦な住宅地			
最大浸水深	m 以上				
津波後の状況	建物の状態	移動		原位置から80m程度移動したと推測	
	躯体の被害	被害あり			
	非構造部材の被害	被害あり			
備考

- ・ 直接基礎のフーチングが露出している。

写真1 津波で建物が道路上に移動

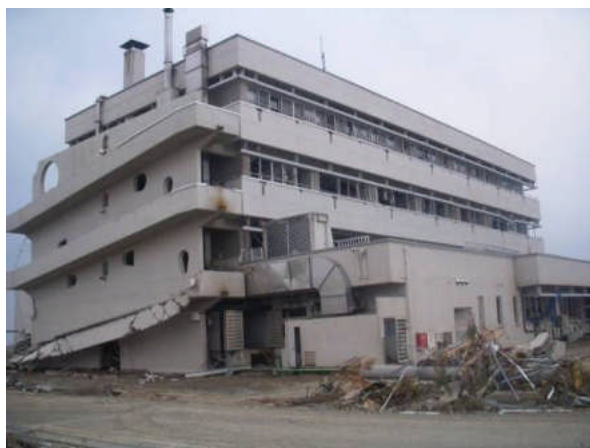
写真1 病院の外観

建物番号	RT-09		調査日	2011年3月30日	
名称	高田病院				
所在地	陸前高田市気仙町中堰			津波避難ビル	指定なし
用途	病院・診療所			建設年	不明
構造種別	RC造 (ラーメン構造)				
建物規模	階数	4階(地下 階)		高さ:	? m
	平面寸法	m × m 未計測			
建物位置	海岸からの距離	約1100 m	標高	4 m	
	立地・周辺状況	建物と海岸の間は水田			
最大浸水深	9.5 m 以上		4階ベランダの手すりの損傷箇所から推定		
津波後の状況	建物の状態	原位置に残存	地盤の著しい洗掘がある。		
	躯体の被害	被害なし	外観上躯体の著しい被害は認められなかった。		
	非構造部材の被害	被害あり	3階までの窓ガラスは全損。4階の窓ガラスには無損傷のものもある。 地上から2階への外部スロープの手すりが倒壊している。		
備考

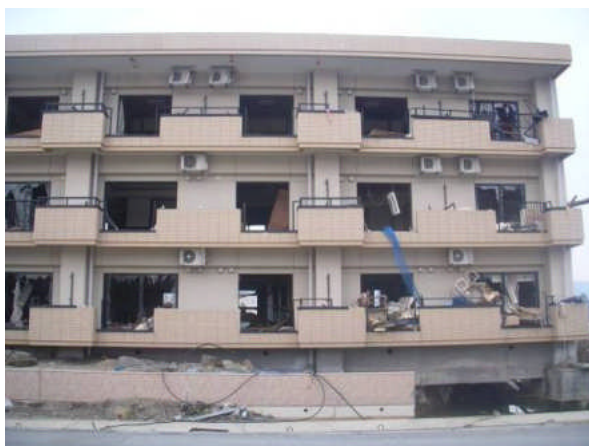
写真1 合同公舎の外観

建物番号	RT-10		調査日	2011年3月30日	
名称	高田病院合同公舎				
所在地	陸前高田市気仙町中堰		津波避難ビル	指定なし	
用途	共同住宅		建設年	不明	
構造種別	RC造 (ラーメン構造)				
建物規模	階数	3階 (地下 階)		高さ:	9 m
	平面寸法	m × m		未計測	
建物位置	海岸からの距離	約1100 m	標高	4 m	
	立地・周辺状況	建物と海との間は水田			
最大浸水深	9.5 m 以上		RT-09と同等と推測		
津波後の状況	建物の状態	原位置に残存	地盤の著しい洗掘がある。		
	躯体の被害	被害なし	外観工躯体の著しい被害は認められなかった。		
	非構造部材の被害	被害あり	3階までの窓ガラスが破損している。		
備考

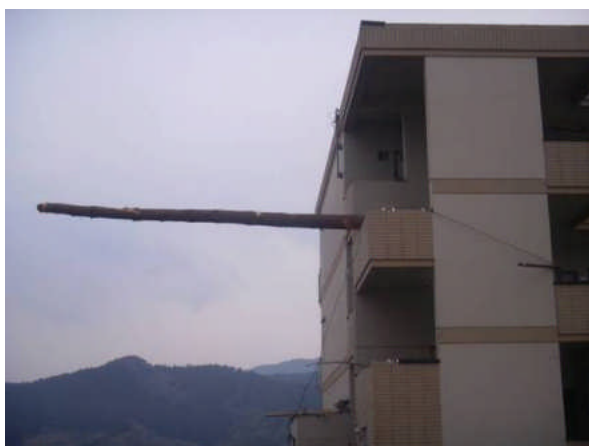
写真3 漂流物 (樹木) の残存

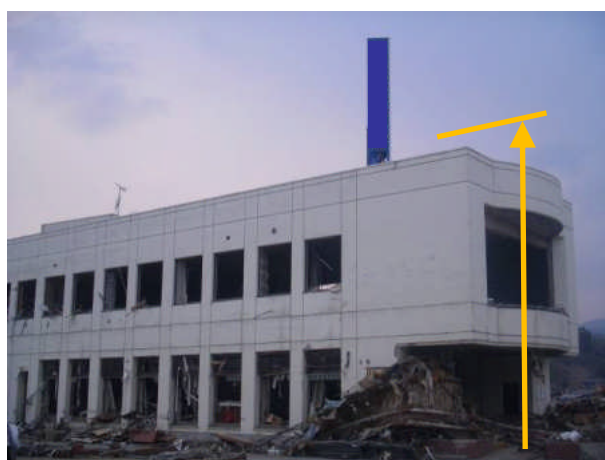
建物番号	RT-11	調査日	2011年3月30日
名称	銀行		
所在地	陸前高田市高田町馬場前	津波避難ビル	指定なし
用途	商業施設・店舗	建設年	不明
構造種別	不明		
建物規模	階数	2階(地下階)	高さ: 約10 m
	平面寸法	m × m	未計測
建物位置	海岸からの距離	約1400 m	標高 6 m
	立地・周辺状況	平坦な市街地	
最大浸水深	15 m 以上	屋上広告塔の損傷高さから推定	
津波後の状況	建物の状態	原位置に残存	
	躯体の被害	被害なし	外観工躯体の著しい被害は認められなかった。
	非構造部材の被害	被害あり	窓ガラスが破損している。
備考

写真1 浸水深の推定

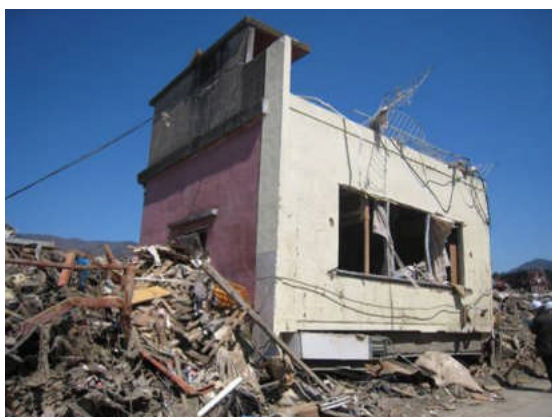
写真1 建物外観(1)

建物番号	RT-14	調査日	2011年4月6日
名称			
所在地	陸前高田市高田町馬場前	建設年	不明
用途	商業施設・店舗	津波避難ビル	指定なし
構造種別	RC造 CB壁付きラーメン構造		
建物規模	階数	2階 (地下階)	高さ: 7m
	平面寸法	5.5m × 7m	
建物位置	海岸からの距離	約750m	標高 14m (GPS)
	立地条件	市役所周辺 道路際	
最大浸水深	14m	市役所窓ガラスに痕跡	
津波後の状況	建物の状態	原位置に残存	1×1スパン、1階が桁行方向に層崩壊している
	躯体の被害	被害あり	柱頭柱脚が曲げ破壊し崩壊
	非構造部材の被害	被害あり	コンクリートブロック壁の崩落
備考

- ・ 梁間方向に層崩壊している
- ・ 2階梁間構面は無開口となっている
- ・ 高さ1.5m程度のペントハウスが半壊している
- ・ 1階柱幅は400mm、柱主筋は8φ22

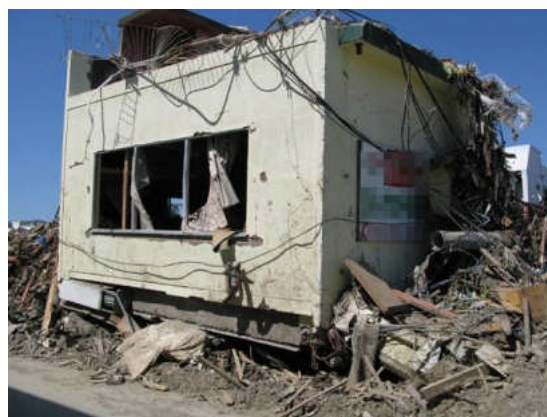
写真3 建物外観(3)

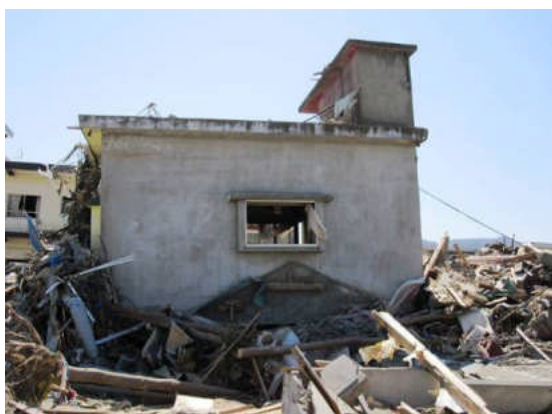
写真4 建物周辺

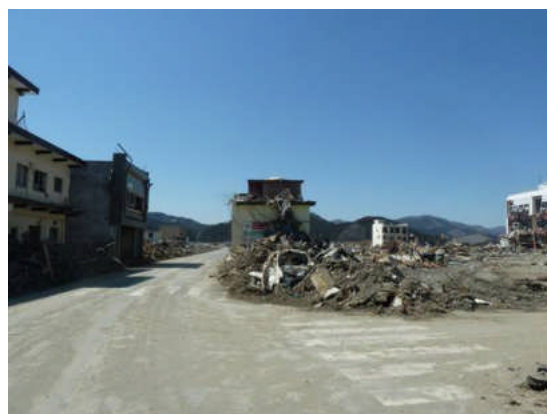
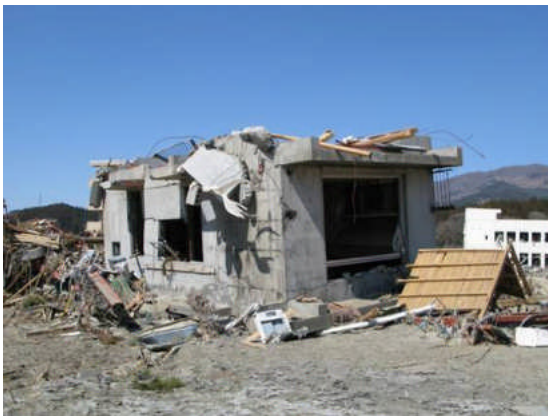
写真1 建物外観(1)

建物番号	RT-15	調査日	2011年4月6日
名称			
所在地	陸前高田市高田町馬場前	建設年	不明
用途	商業施設・店舗	津波避難ビル	指定なし
構造種別	CB壁式構造 (壁式構造)		
建物規模	階数	2階 (地下階)	高さ: 6m
	平面寸法	4.9m × 8.9m	
建物位置	海岸からの距離	約800m	標高 10m (GPS)
	立地条件	特定公共賃貸住宅周辺 奥まった敷地	
最大浸水深	14m	市役所窓ガラスに痕跡	
津波後の状況	建物の状態	移動・転倒	1階部分が層崩壊している
	躯体の被害	被害あり	1階コンクリートブロック壁が喪失している
	非構造部材の被害	被害あり	天井材の脱落・パラペットの崩落
備考

- ・ 斜め方向にスライドして層崩壊している
- ・ 2階梁間1 構面のみ無開口となっている

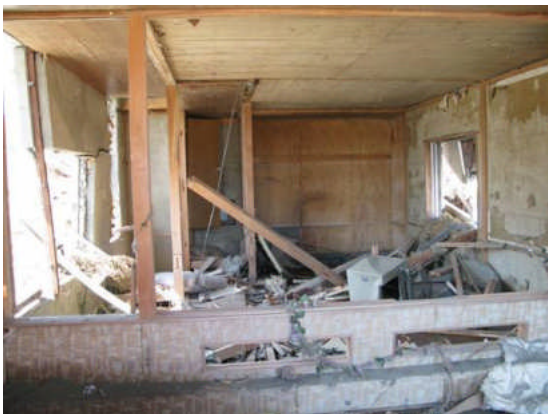
写真3 建物内部

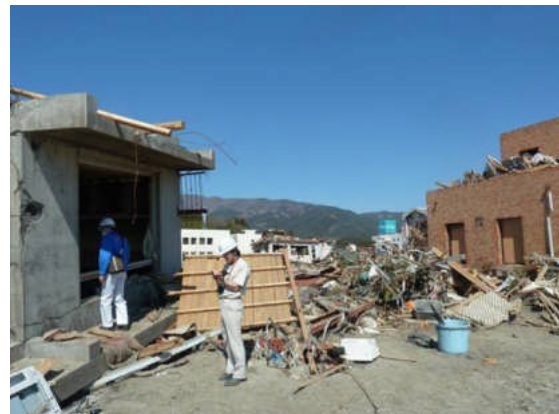
写真4 建物原位置と思われる場所

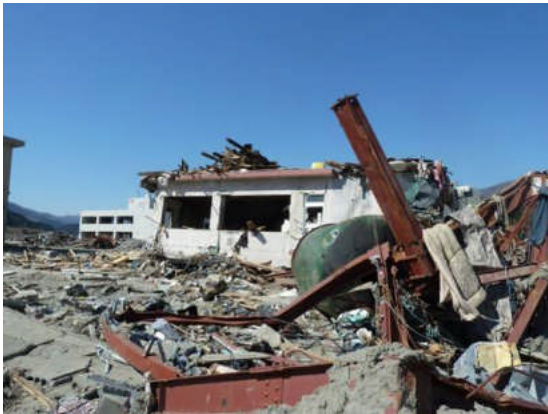
写真1 建物外観(1)

建物番号	RT-16	調査日	2011年4月6日
名称			
所在地	陸前高田市高田町馬場前	建設年	不明
用途	商業施設・店舗	津波避難ビル	指定なし
構造種別	RC造 CB壁付き ラーメン構造		
建物規模	階数	2階 (地下 階)	高さ: 6.4 m
	平面寸法	6.2 m × 11.7 m	
建物位置	海岸からの距離	約830 m	標高 9 m (GPS)
	立地条件	特定公共賃貸住宅周辺 道路沿い	
最大浸水深	14 m	市役所窓ガラスに痕跡	
津波後の状況	建物の状態	原位置に残存	1×3スパン, 1階部分が梁間方向に層崩壊している
	躯体の被害	被害あり	1階柱頭柱脚の曲げ破壊
	非構造部材の被害	被害あり	コンクリートブロック壁の崩落
備考

- ・ 梁間方向に層崩壊している
- ・ 2階梁間構面のコンクリートブロック壁が面外方向に崩落している
- ・ 1階柱幅は450mm、引張鉄筋4φ19、せん断補強筋 φ9

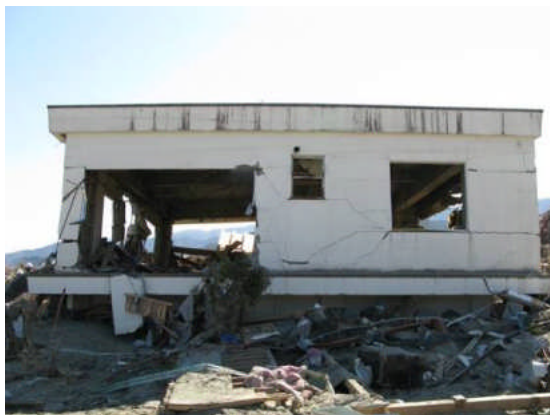
写真1 建物外観(1)

建物番号	RT-17	調査日	2011年4月6日
名称			
所在地	陸前高田市高田町馬場前	建設年	不明
用途	商業施設・店舗	津波避難ビル	指定なし
構造種別	RC造 CB壁付きラーメン構造		
建物規模	階数	2階 (地下階)	高さ: 6.2 m
	平面寸法	9 m × 9 m	
建物位置	海岸からの距離	約750 m	標高 9 m (GPS)
	立地条件	特定公共賃貸住宅周辺 道路沿い	
最大浸水深	14 m	市役所窓ガラスに痕跡	
津波後の状況	建物の状態	原位置に残存	1×2スパン、1階部分が梁間方向に層崩壊している
	躯体の被害	被害あり	1階の柱頭柱脚が曲げ破壊している
	非構造部材の被害	被害あり	コンクリートブロック壁の崩落
備考

- ・ 梁間方向に層崩壊している
- ・ 桁行構面前面には大きな開口を有している
- ・ 1階柱幅は450mm、引張鉄筋3φ19

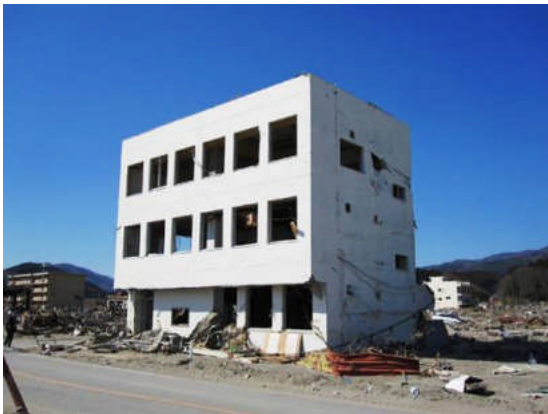
写真1 建物外観(1)

建物番号	RT-18	調査日	2011年4月6日
名称			
所在地	陸前高田市高田町馬場前	建設年	不明
用途	商業施設・店舗	津波避難ビル	指定なし
構造種別	RC造 (耐力壁付ラーメン構造)		
建物規模	階数	3階 (地下階)	高さ: 9.6 m
	平面寸法	12.8 m × 6.3 m	
建物位置	海岸からの距離	約700 m	標高 9 m (GPS)
	立地条件	特定公共賃貸住宅周辺 道路沿い	
最大浸水深	9.2 m	同建物の窓ガラスに痕跡	
津波後の状況	建物の状態	原位置に残存	2×2スパン、非構造部材は脱落しているものの躯体に損傷は見られない
	躯体の被害	被害なし	
	非構造部材の被害	被害あり	天井材・窓ガラスの脱落
備考

- ・ 桁行構面前面には大きな開口を有している
- ・ 1階柱幅は梁間スパン中央では450mm、梁間端部では600mmである
- ・ 梁間中央構面内部では柱抜けしている
- ・ 梁間方向にRC耐震壁を有している

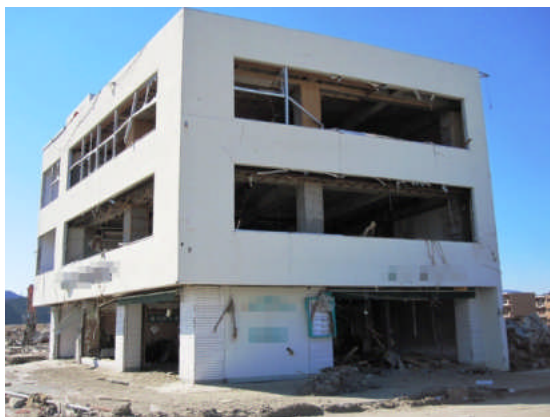
写真1 建物外観(1)

建物番号	RT-19	調査日	2011年4月6日
名称			
所在地	陸前高田市高田町並杉	建設年	不明
用途	商業施設・店舗	津波避難ビル	指定なし
構造種別	RC造 (耐力壁付ラーメン構造)		
建物規模	階数	3階 (地下階)	高さ: 9.6 m
	平面寸法	13.2 m × 10 m	
建物位置	海岸からの距離	約750 m	標高 7 m (GPS)
	立地条件	陸前高田駅前 道路沿い	
最大浸水深	m		
津波後の状況	建物の状態	原位置に残存	2×3スパン、非構造部材は脱落しているものの躯体に損傷は見られない
	躯体の被害	被害なし	
	非構造部材の被害	被害あり	天井材・窓ガラスの脱落
備考

- ・ 桁行・梁間方向の各1構面には大きな開口が見られる
- ・ 1階柱幅は700mm
- ・ 津波作用面(桁行構面)の隅柱下基礎において洗掘がみられた
- ・ 桁行および梁間方向にRC耐震壁を有している

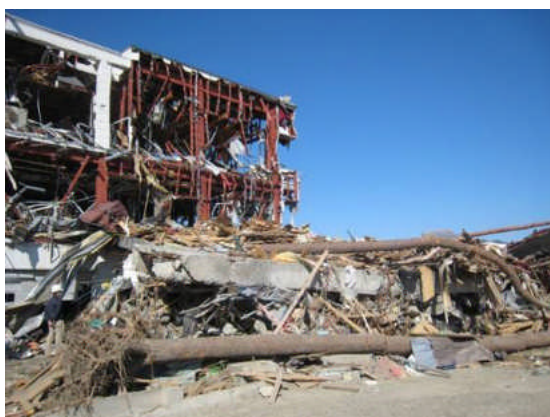
写真1 建物外観

建物番号	RT-20	調査日	2011年4月6日
名称			
所在地	陸前高田市高田町馬場前	建設年	不明
用途	商業施設・店舗	津波避難ビル	指定なし
構造種別	RC造 CB壁付きラーメン構造		
建物規模	階数	1階 (地下階)	高さ: 3m
	平面寸法	8.8m × 5.4m	
建物位置	海岸からの距離	約800m	標高 5m (GPS)
	立地条件	陸前高田駅前交差点周辺	
最大浸水深	9m	周辺建物の痕跡より	
津波後の状況	建物の状態	原位置に残存	1×2スパン、桁行構面の片側が着座している
	躯体の被害	被害あり	RC柱頭が曲げ破壊し、軸変形している
	非構造部材の被害	被害あり	コンクリートブロック壁の崩落
備考

- ・ RT-12 に隣接する建築物
- ・ 津波が作用した桁行構面が着座している
- ・ 1階 柱 400×450mm、柱主筋 12φ22
- ・ RC 架構内にコ型にコンクリートブロック壁が充填されていた

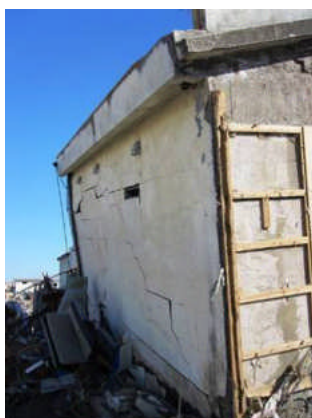
写真3 コンクリートブロック壁

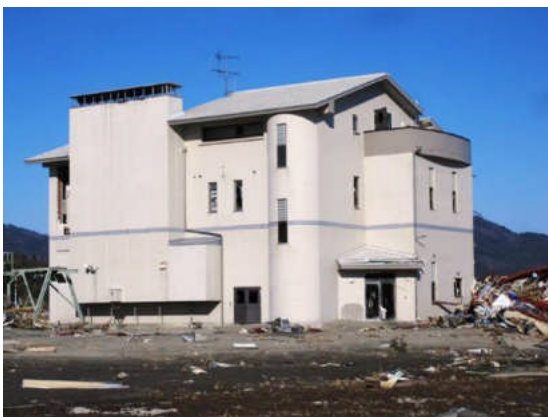
写真 1 建物外観

建物番号	RT-22	調査日	2011年4月6日
名称	高田ポンプ場		
所在地	陸前高田市高田町曲松	建設年	不明
用途	工場	津波避難ビル	指定なし
構造種別	RC造 (耐力壁付ラーメン構造)		
建物規模	階数	2階 (地下階)	高さ: 10.4 m
	平面寸法	21.4 m × 12.5 m	
建物位置	海岸からの距離	約200 m	標高 8 m (GPS)
	立地条件	陸前高田沿岸部	
最大浸水深	9.9 m	当該建物側面の痕跡より	
津波後の状況	建物の状態	原位置に残存	1×4スパン、非構造部材のみ被害が見られた。床が中二階になっている
	躯体の被害	被害なし	
	非構造部材の被害	被害あり	ALCパネル、窓ガラス、シャッターの破損
備考

- ・ 津波が作用した面で窓ガラスの破損が見られた
- ・ 津波が作用した反対側の構面で ALC パネルが脱落している
- ・ 桁行方向に RC 耐震壁を有している
- ・ 1階 柱幅 750mm、壁厚 220mm

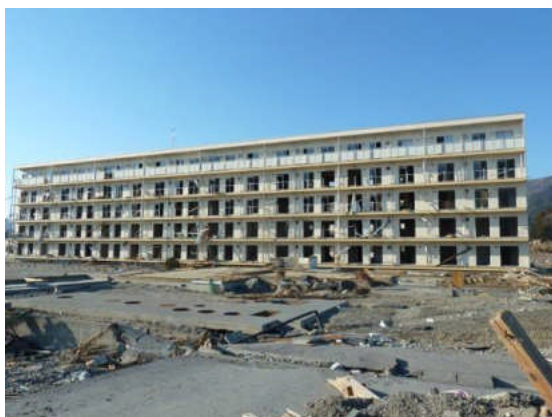
写真1 建物外観(1)

建物番号	RT-23	調査日	2011年4月6日
名称	定住促進住宅(1号棟・2号棟)		
所在地	陸前高田市高田町曲松	建設年	不明
用途	共同住宅	津波避難ビル	指定なし
構造種別	RC造 (壁式構造)		
建物規模	階数	5階 (地下階)	高さ: 13.5 m
	平面寸法	72 m × 6.7 m	
建物位置	海岸からの距離	約200 m	標高 9 m (GPS)
	立地条件	陸前高田 沿岸部	
最大浸水深	9.3 m	当該建物側面の痕跡より	
津波後の状況	建物の状態	原位置に残存	非構造部材のみ被害が見られた 基礎杭が洗掘されている
	躯体の被害	被害なし	
	非構造部材の被害	被害あり	窓ガラスの破損
備考

- ・ 8戸の集合住宅2棟が梁間方向に2棟並列している（隣棟間隔は約30m）
- ・ 津波が作用した桁行構面では杭基礎の洗掘が見られ、4階部分まで漂流物が見られた
- ・ 2棟の浸水高さはほぼ同程度であった
- ・ 梁間方向にRC耐震壁を有している
- ・ 1階の壁厚220mmであった

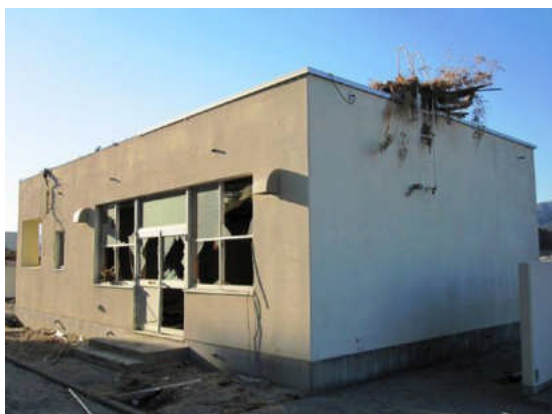
写真1 建物外観(1)

建物番号	RT-24	調査日	2011年4月6日
名称	定住促進住宅管理事務所		
所在地	陸前高田市高田町曲松	建設年	不明
用途	事務所	津波避難ビル	指定なし
構造種別	RC造 (耐力壁付ラーメン構造)		
建物規模	階数	1階 (地下階)	高さ: 3.8 m
	平面寸法	12.2 m × 6.8 m	
建物位置	海岸からの距離	約250 m	標高 9 m (GPS)
	立地条件	陸前高田沿岸部	
最大浸水深	9.3 m	周辺建物側面の痕跡より	
津波後の状況	建物の状態	原位置に残存	2×4スパン、非構造部材のみ被害が見られた
	躯体の被害	被害なし	
	非構造部材の被害	被害あり	天井材・窓ガラスの脱落
備考

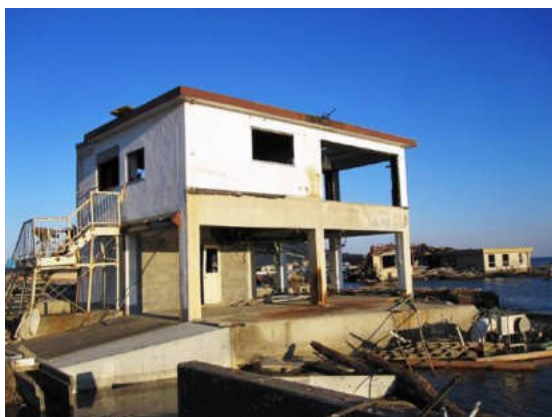
写真 1 建物外観 (1)

建物番号	RT-25	調査日	2011年4月6日
名称			
所在地	陸前高田市高田町曲松	建設年	不明
用途	事務所	津波避難ビル	指定なし
構造種別	RC造 CB壁付きラーメン構造		
建物規模	階数	2階 (地下階)	高さ: 5.4 m
	平面寸法	9 m × 9 m	
建物位置	海岸からの距離	約250 m	標高 9 m (GPS)
	立地条件	陸前高田沿岸部	
最大浸水深	14 m		
津波後の状況	建物の状態	原位置に残存	2×2スパン、腰壁が脱落 内部のコンクリートブロック壁は残存
	躯体の被害	被害なし	
	非構造部材の被害	被害あり	非構造壁(腰壁・垂壁)の脱落
備考

- ・ 沿岸に立地する建築物
- ・ 津波が作用した桁行構面では腰壁が脱落している
- ・ 内部の桁行構面ではコンクリートブロック壁が残存している
- ・ 1階 柱幅 400mm、主筋 D22、せん断補強筋 φ12 であった
- ・ 梁間方向の梁せいは800mm であった

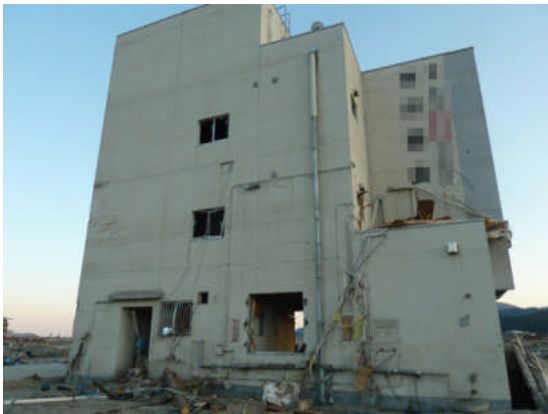
写真 1 建物外観(1)

建物番号	RT-26	調査日	2011年4月6日
名称			
所在地	陸前高田市高田町馬場前	建設年	不明
用途	商業施設・店舗	津波避難ビル	指定なし
構造種別	RC造 (耐力壁付ラーメン構造)		
建物規模	階数	3階 (地下階)	高さ: 9.6 m
	平面寸法	12 m × 9.4 m	
建物位置	海岸からの距離	約800 m	標高 4 m (GPS)
	立地条件	陸前高田市役所周辺	
最大浸水深	14 m	周辺建物の痕跡より	
津波後の状況	建物の状態	原位置に残存	2×4スパン、非構造部材が脱落しているが、躯体に損傷は見られない
	躯体の被害	被害なし	
	非構造部材の被害	被害あり	天井材・窓ガラスの脱落
備考

- ・ 津波が作用した桁行構面では大きな開口を有している
- ・ 津波が作用した反対側の桁行構面ではほとんど開口が見られない
- ・ 梁間方向に RC 耐震壁を有している
- ・ 1階 柱幅 550mm であった

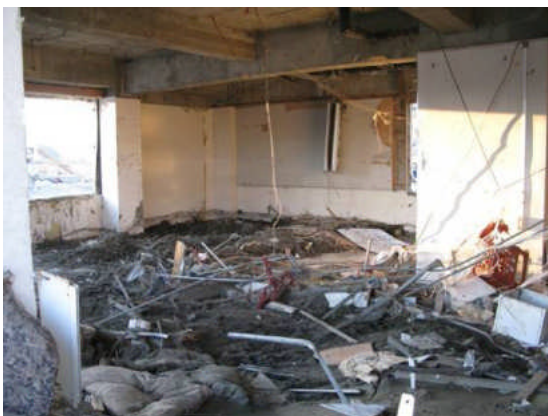
写真 3 建物内部

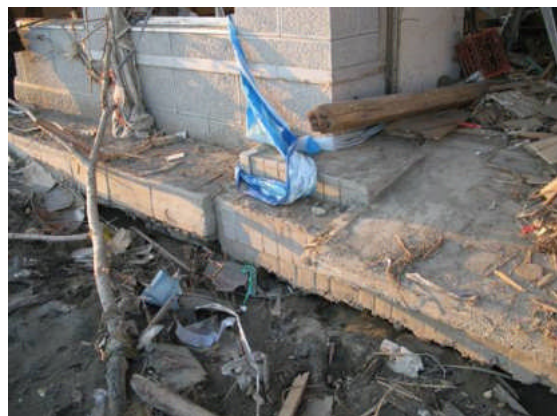
写真 4 建物基礎

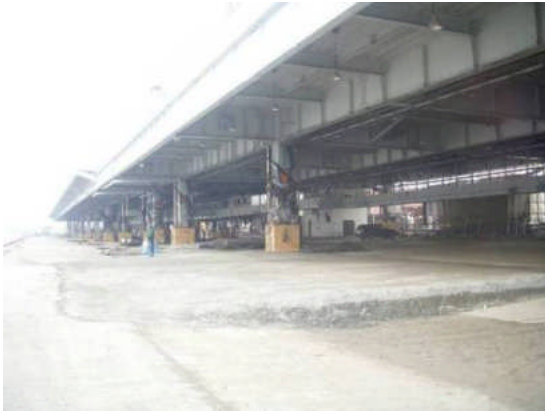
建物番号	KS-01	調査日	2011年3月31日
名称	気仙沼市魚市場		
所在地	気仙沼市魚市場前	津波避難ビル	指定あり
用途	公共施設	建設年	不明
構造種別	S造 (ラーメン構造) 全長およそ700mに及ぶ巨大な建築物		
建物規模	階数	1階(地下階)	高さ: 約10m
	平面寸法	m × m	柱間隔 約24m
建物位置	海岸からの距離	15m	標高 4m
	立地・周辺状況	漁港の岸壁	
最大浸水深	m 以上		
津波後の状況	建物の状態	原位置に残存	
	躯体の被害	被害なし	
	非構造部材の被害	被害なし	
備考	屋上には浸水した痕跡は認められなかった。

- 鉄骨造躯体の被害は見られなかったが、岸壁舗装面には地盤変状が起きていた。

写真1 魚市場の外観

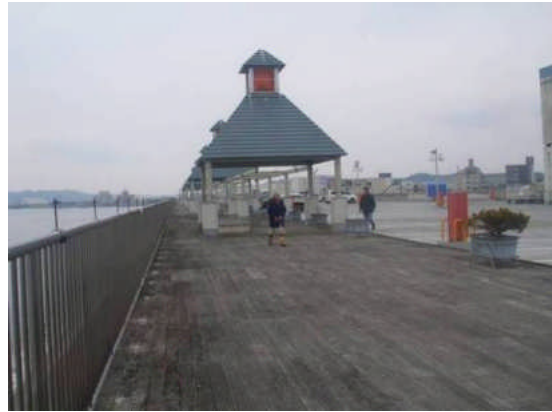
写真2 屋上の様子

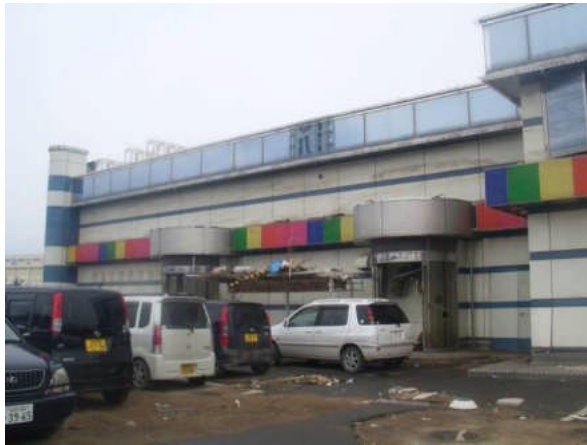
建物番号	KS-02	調査日	2011年3月31日
名称	遊戯施設		
所在地	気仙沼市松崎地区	津波避難ビル	指定なし
用途	商業施設・店舗	建設年	不明
構造種別	S造 (ラーメン構造)		
建物規模	階数	2階(地下階)	高さ: m
	平面寸法	m × m	
建物位置	海岸からの距離	約400 m	標高 5 m
	立地・周辺状況		
最大浸水深	6 m 以上	壁面の浸水痕より推定	
津波後の状況	建物の状態	原位置に残存	地盤の一部が洗掘。
	躯体の被害	被害なし	
	非構造部材の被害	被害あり	ALCパネルの脱落等
備考	付近の広告塔の支柱の痕跡から推定した浸水深も約6m。

写真1 店舗の外観

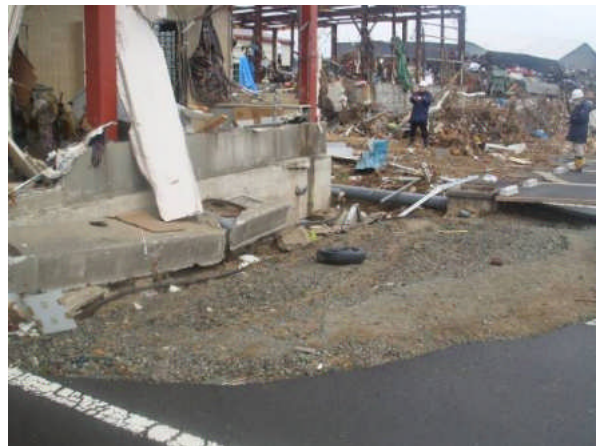
写真4 地盤の洗掘

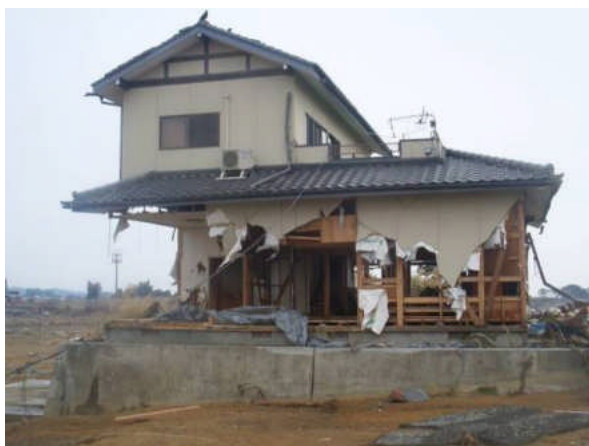
建物番号	KS-03	調査日	2011年3月31日
名称	複数の木造住宅		
所在地	気仙沼市本吉町沖の田	津波避難ビル	指定なし
用途	戸建住宅	建設年	不明
構造種別	木造 (在来軸組構造)		
建物規模	階数	2階(地下 階)	高さ: m
	平面寸法	m × m	
建物位置	海岸からの距離	約200 m	標高 7 m
	立地・周辺状況	海岸近くの農地	
最大浸水深	m 以上		
津波後の状況	建物の状態	原位置に残存	
	躯体の被害	被害あり	
	非構造部材の被害	被害あり	
備考

写真1 原位置に残存した住宅

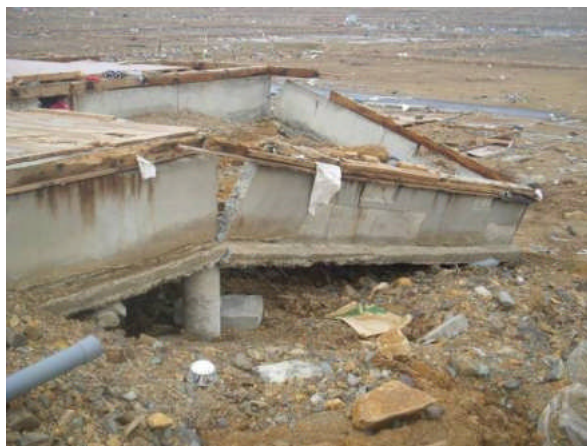
写真4 基礎直下の地盤の洗掘状況 (上部構造も流失している)
