第6章 付録：調査建築物データベース

岩手県山田町

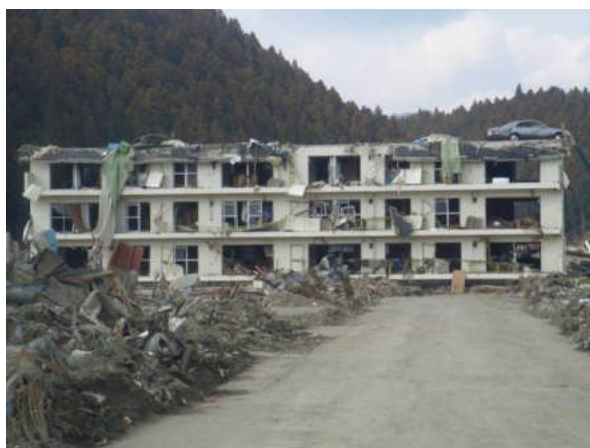
建物番号	MS-01		調査日	2011年3月31日	
名称	集合住宅				
所在地	南三陸町志津川天王前		津波避難ビル	指定なし	
用途	共同住宅		建設年	不明	
構造種別	RC造				
建物規模	階数	3階（地下 階）		高さ：	約10 m
	平面寸法	28 m × 7 m			
建物位置	海岸からの距離	約600 m	標高	4 m	
	立地・周辺状況	川が海に注ぐ谷間の土地			
最大浸水深	10 m 以上		屋根に乗用車が残存していることから浸水深は建物高さ以上と推定される。		
津波後の状況	建物の状態	原位置に残存			
	躯体の被害	被害あり		屋根スラブが一部損壊。	
	非構造部材の被害	被害あり		3階までの開口部が損壊。	
備考

写真1 集合住宅の外観

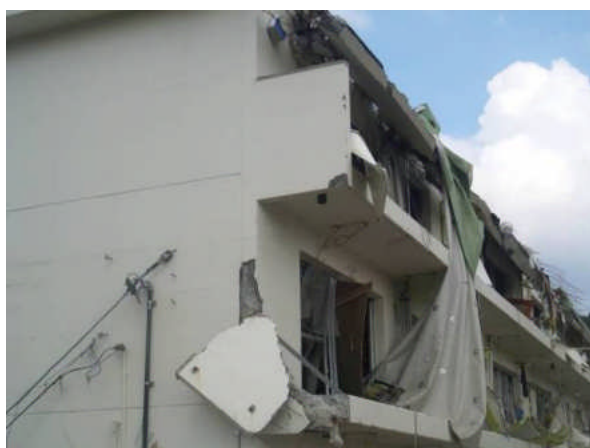
写真3 屋根スラブとベランダ手すりの損壊

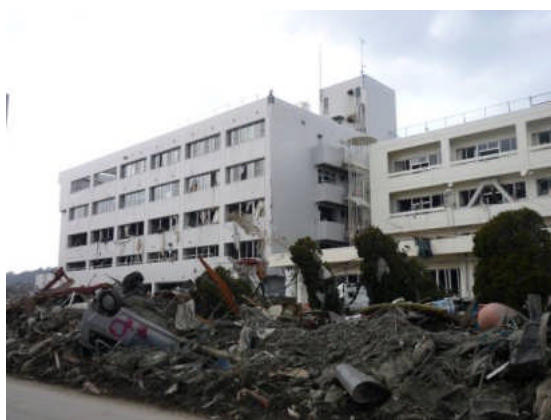
建物番号	MS-02	調査日	2011年3月31日
名称	志津川病院		
所在地	南三陸町志津川汐見町	津波避難ビル	指定あり
用途	病院・診療所	建設年	不明
構造種別	RC造 (ラーメン構造)		
建物規模	階数	4階 (地下 階)	高さ: 約13 m
	平面寸法	m × m	
建物位置	海岸からの距離	約300 m	標高 4 m
	立地・周辺状況	建物の横150m程を川が流れている	
最大浸水深	約12 m 以上	4階天井仕上げ材付近の浸水痕から推定	
津波後の状況	建物の状態	原位置に残存	地盤の一部が洗掘。
	躯体の被害	被害なし	著しい躯体の被害は認められない。
	非構造部材の被害	被害あり	4階までの開口部が破損している。
備考	屋上には浸水痕は認められなかった。

写真1 病院外観 (左は新館)

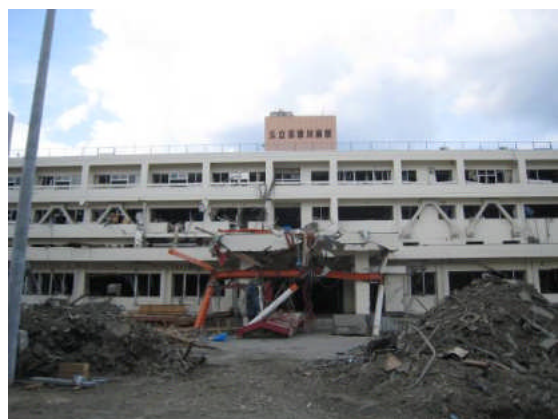
写真4 病院外観 (耐震補強済み)

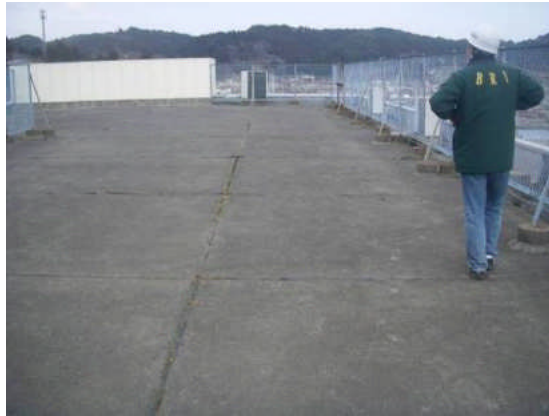
写真5 屋上の様子（浸水の形跡は認められない）

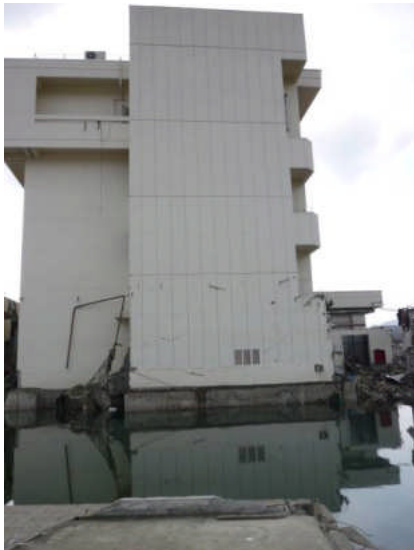
写真6 妻面の状況

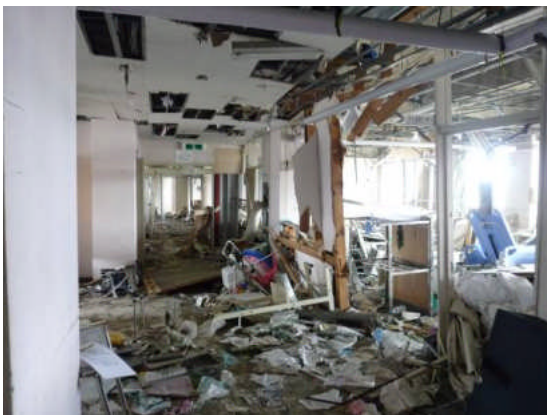
写真8 内部の被害状況（3階）

写真9 内部の被害状況（3階）

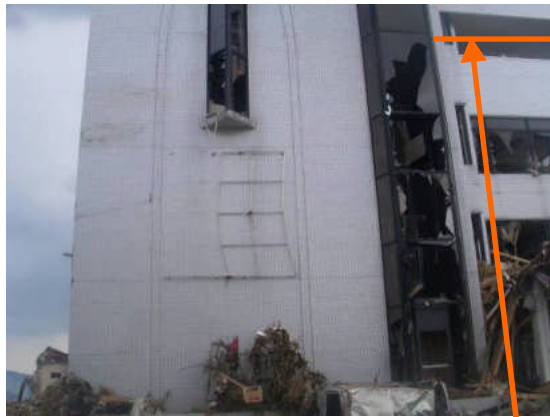
写真4 窓ガラスの破損状況からの浸水深の推定

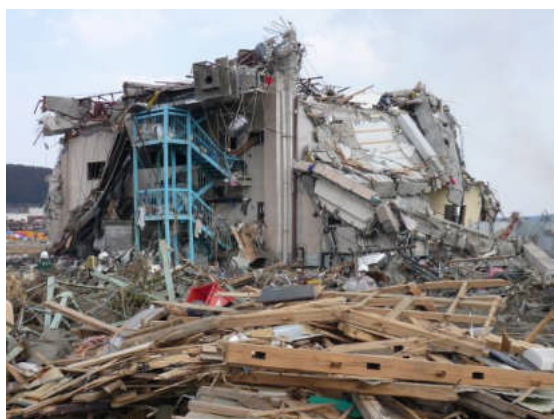
写真4 被害状況

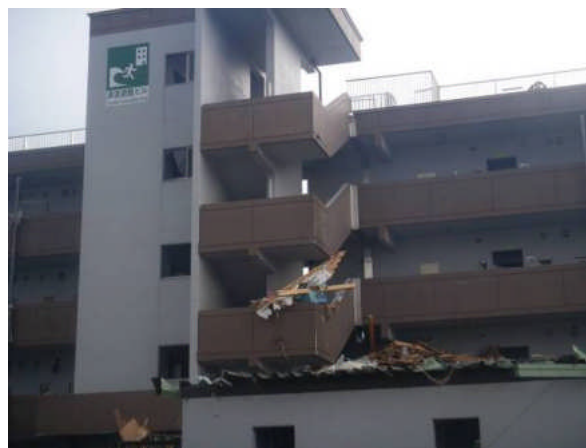
写真2 建築物の外観

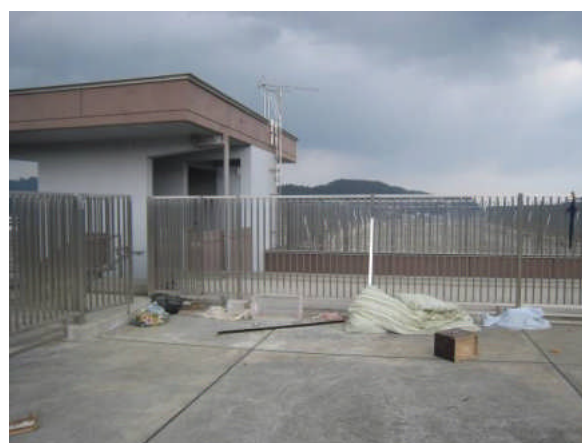
- ・ 報道によると、津波が屋上に避難した人の胸の辺りまで来たが、全員救出された。

写真4 屋上の状況

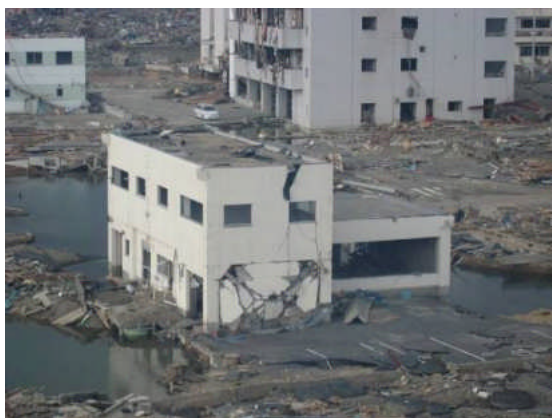
写真1 建築物の外観

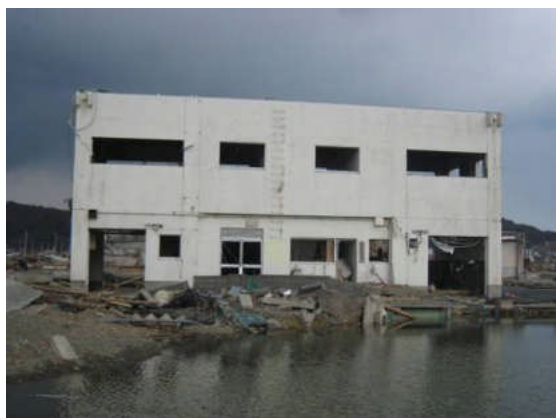
写真2 建築物の外観

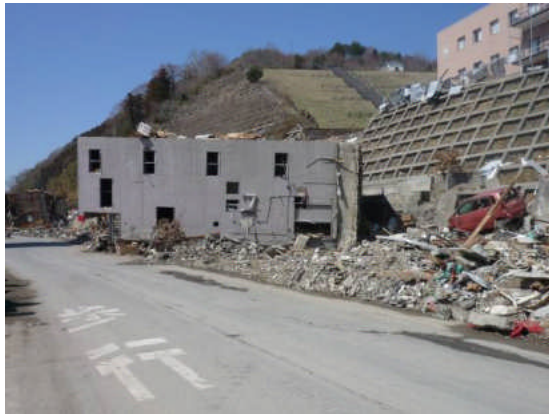
建物番号	OG-01	調査日	2011年4月1日
名称			
所在地	女川町女川浜	津波避難ビル	指定なし
用途	旅館・ホテル	建設年	不明
構造種別	RC造 (耐力壁付ラーメン構造)		
建物規模	階数	4階(地下階)	高さ: 12m
	平面寸法	4m × 4.5m	
建物位置	海岸からの距離	約200m	標高 約3m
	立地・周辺状況	原位置は国道398号道路際	
最大浸水深	約16m	OG-02の5階窓ガラスに津波の痕跡	
津波後の状況	建物の状態	移動・転倒	原位置から約70m移動。途中の道路に引きずった痕跡なし。
	躯体の被害	被害なし	基礎杭(既成PC杭)の破断
	非構造部材の被害	被害あり	窓ガラス破損
備考	元々、OG-02の隣に建っていた建物

写真1 移動・転倒した建物

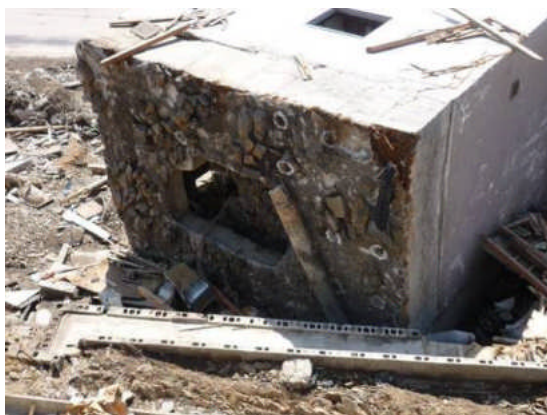
写真2 基礎底面(杭の破断)
基礎スラブ厚500mm

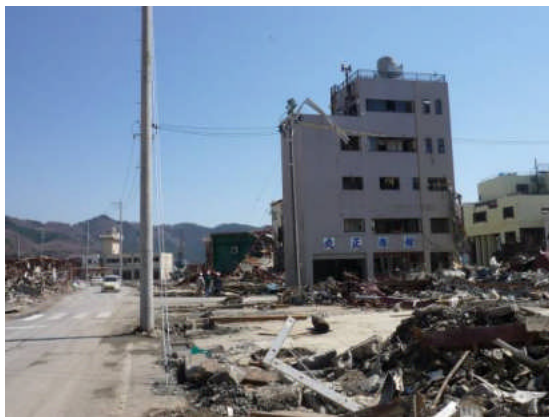
写真 1 建物西面

建物番号	OG-02	調査日	2011年4月1日
名称			
所在地	女川町女川浜	津波避難ビル	指定なし
用途	旅館・ホテル	建設年	不明
構造種別	RC造 (耐力壁付ラーメン構造)		
建物規模	階数	5階(地下 階)	高さ: 18 m
	平面寸法	13 m × 5 m	
建物位置	海岸からの距離	約170 m	標高 約0 m
	立地・周辺状況	建物周辺で数棟のRC造建物が残存	
最大浸水深	約16 m	5階窓ガラス中間の高さに津波の痕跡	
津波後の状況	建物の状態	原位置に残存	
	躯体の被害	被害なし	
	非構造部材の被害	被害あり	4階以下の窓ガラスが全て破壊。5階の窓ガラスは一部残存。
備考

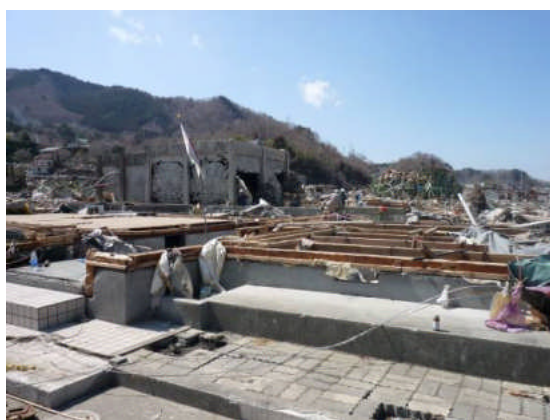
写真1 建物周辺

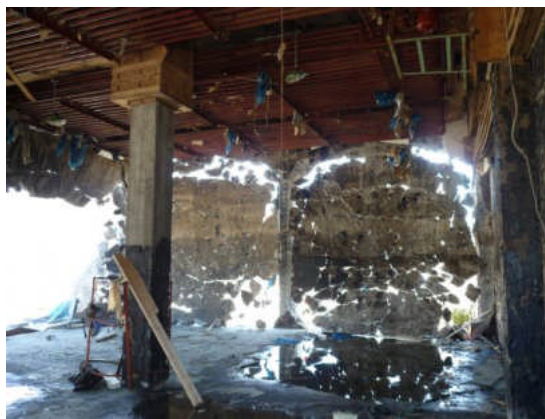
写真4 建物内部

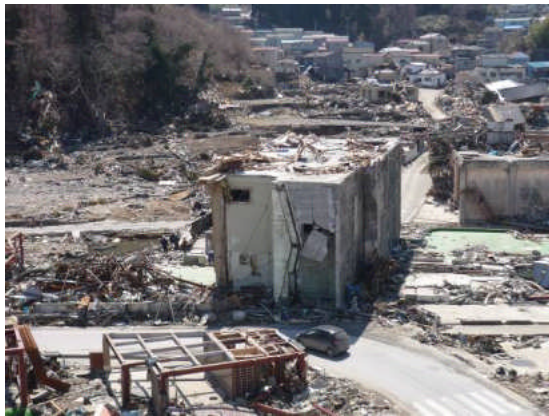
写真1 建物の遠景 (北東側から)

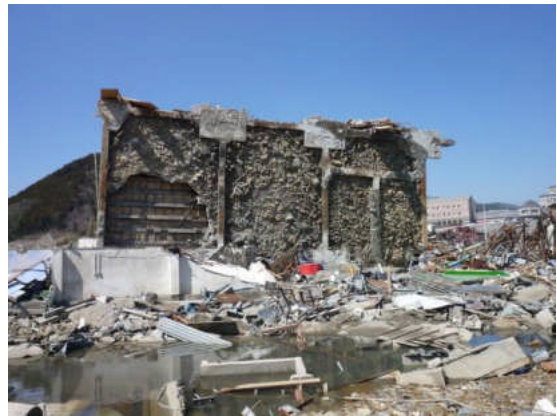
建物番号	OG-05	調査日	2011年4月1日
名称			
所在地	女川町鷺神浜	津波避難ビル	指定なし
用途	倉庫	建設年	不明
構造種別	RC造 (ラーメン構造)		
建物規模	階数	2階(地下 階)	高さ: 9 m
	平面寸法	22 m × 8.5 m	
建物位置	海岸からの距離	約200 m	標高 約7 m
	立地・周辺状況	建物の南西方向は緩やかに標高が高くなる住宅地	
最大浸水深	6.5 m 以上	屋上に漂流物残存	
津波後の状況	建物の状態	移動・転倒	原位置から少し移動と推測
	躯体の被害	被害あり	2階妻壁の一部が破損
	非構造部材の被害		
備考

写真2 建物底面

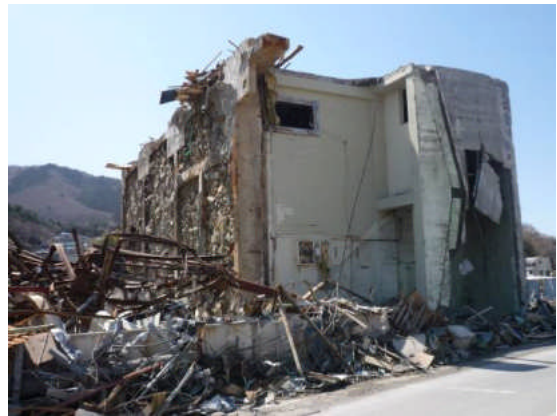
写真4 建物側面

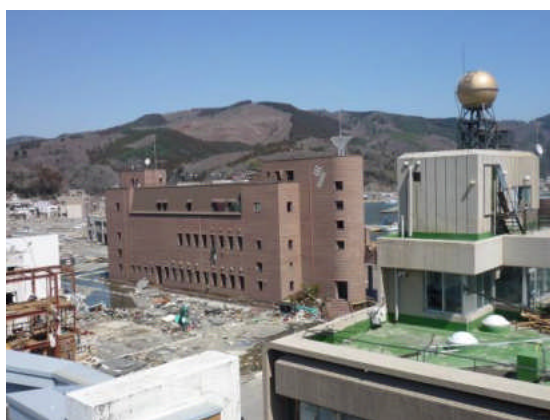
建物番号	OG-06	調査日	2011年4月1日
名称			
所在地	女川町鷺神浜	津波避難ビル	指定なし
用途	公共施設 観光施設	建設年	1994年
構造種別	RC造 (ラーメン構造)		
建物規模	階数	3階(地下 階)	高さ: 9 m
	平面寸法	m × m	
建物位置	海岸からの距離	約35 m	標高 m
	立地・周辺状況	岸壁に位置する。建物周辺は沈下して、水に浸かっている。	
最大浸水深	m 以上		
津波後の状況	建物の状態	原位置に残存	
	躯体の被害	被害あり	I、II号館を繋ぐ2階渡り廊下が流失。 それ以外には、外観上の被害は見られない。
	非構造部材の被害	被害あり	
備考

写真1 I号館全景

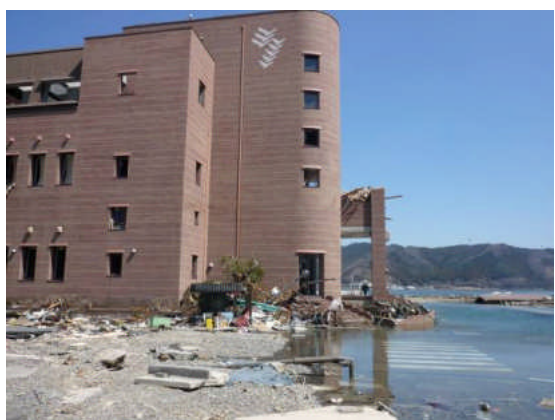
写真2 I号館周辺

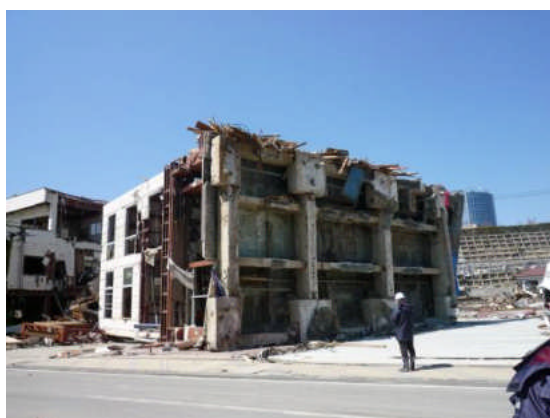
建物番号	OG-07		調査日	2011年4月1日	
名称					
所在地	女川町女川浜		津波避難ビル	指定なし	
用途	商業施設・店舗		建設年	1994年	
構造種別	S造 (ラーメン構造)				
建物規模	階数	3階 (地下 階)		高さ:	12 m
	平面寸法	13.5 m × 7 m			
建物位置	海岸からの距離	約200 m	標高	約2 m	
	立地・周辺状況	周辺は、一部の建物を残して殆ど流失。			
最大浸水深	6.5 m 以上				
津波後の状況	建物の状態	移動・転倒	原位置から10m程度移動と推測。基礎部から転倒。		
	躯体の被害	被害あり	PC杭の引き抜き、破断が見られた		
	非構造部材の被害	被害あり	ALCパネル外壁が損壊		
備考

写真 1 転倒建物全景

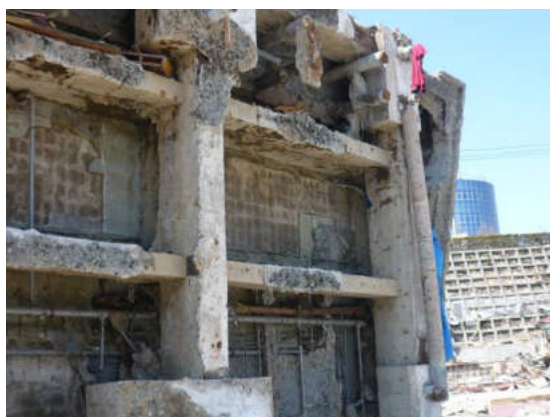
写真 3 基礎部分 (垂れ下がった PC 杭)

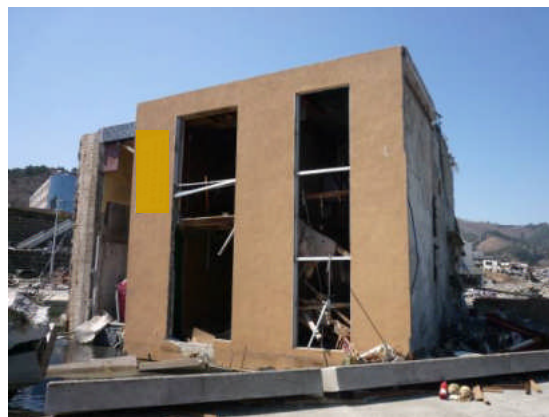
写真 4 建物側面

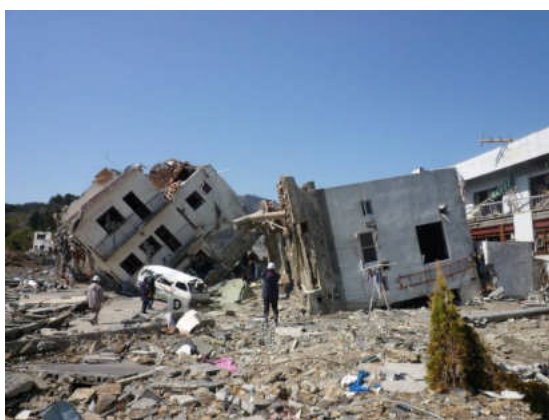
建物番号	OG-09	調査日	2011年4月1日
名称	女川交番		
所在地	女川町女川浜	津波避難ビル	指定なし
用途	公共施設 警察	建設年	1994年
構造種別	RC造 (ラーメン構造)		
建物規模	階数	2階(地下 階)	高さ: 9 m
	平面寸法	9 m × 4 m	
建物位置	海岸からの距離	約90 m	標高 約4 m
	立地・周辺状況	すぐ隣で、RC造壁式3階建て集合住宅が反対向きに転倒	
最大浸水深	m 以上		
津波後の状況	建物の状態	転倒	
	躯体の被害	被害あり	杭の破損、引き抜け。開口部周辺のRC造外壁の破壊。
	非構造部材の被害	被害あり	窓ガラスは全て流失
備考

写真1 女川交番

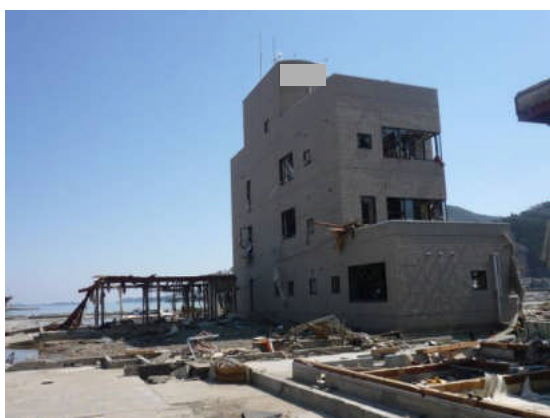
写真1 建物北面

建物番号	OG-10	調査日	2011年4月1日
名称			
所在地	女川町女川浜	津波避難ビル	指定なし
用途	旅館・ホテル	建設年	1994年
構造種別	RC造 (ラーメン構造)		
建物規模	階数	3階 (ペントハウス1階)	高さ: m
	平面寸法	m × m	
建物位置	海岸からの距離	約50 m	標高 約4 m
	立地・周辺状況	建物の梁間方向が、海の方を向いている	
最大浸水深	約15 m	ペントハウスの天井まで	
津波後の状況	建物の状態	原位置に残存	
	躯体の被害	被害なし	
	非構造部材の被害	被害あり	窓ガラスの破損
備考

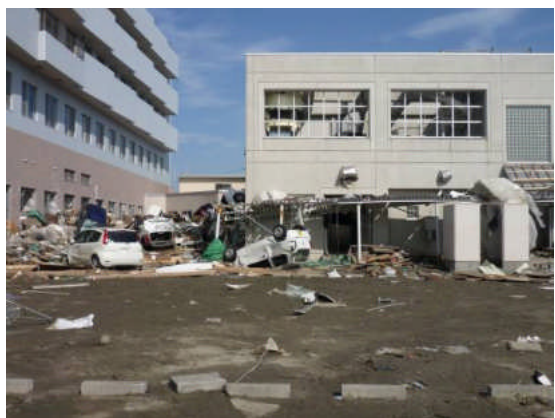
写真2 漂流物が堆積

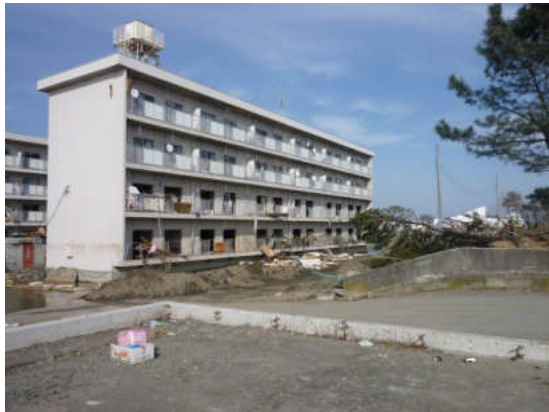
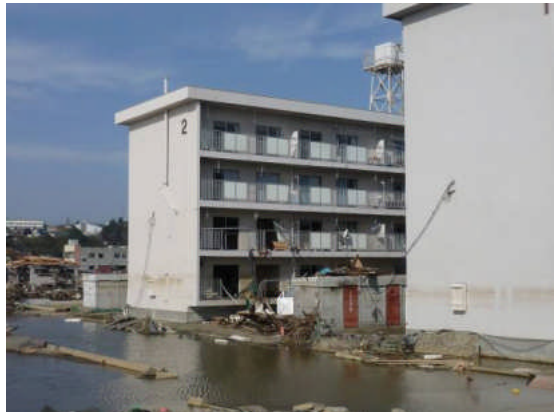
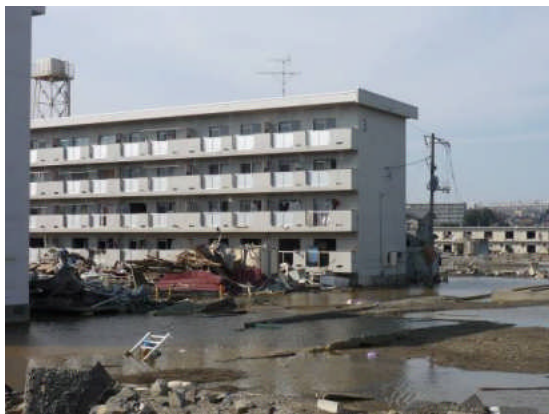
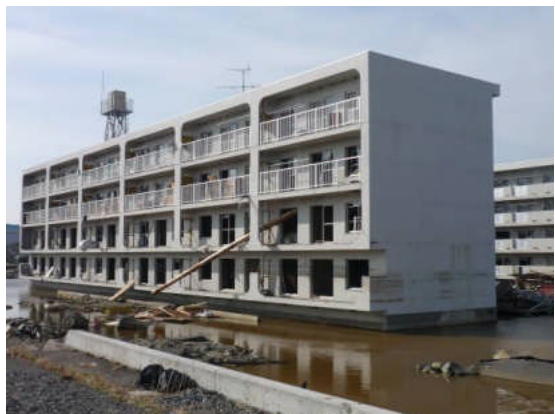
写真1 1号棟

浸水の痕跡： 1号棟（海側、松の植栽がある） 2階まで
 2号棟（1号棟の背面） 2階まで
 3号棟（4号棟の背面） 2階まで
 4号棟（海側、建物の前は駐車場） 3階まで

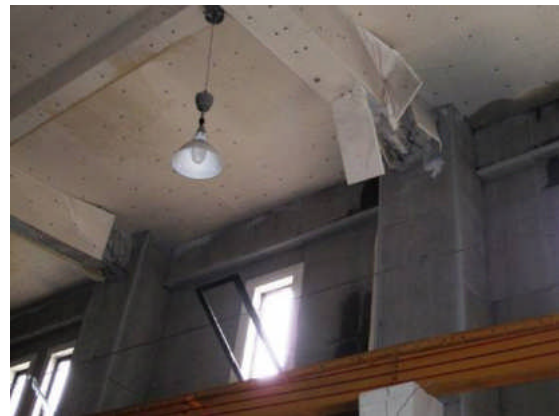
- ・ 仙台市沿岸部に立地している RC3 階建て
- ・ 津波が作用した方向(梁間方向)には幅が狭く、開口が少ない
- ・ 2 階床を有していないため 1, 2 階連層耐力壁(4 スパン, 間隔 2.5m)が面外変形している
- ・ 壁境界部分では 1 階柱脚および 3 階梁下端が曲げ破壊している
- ・ 壁厚 300mm、壁縦横筋は D13@200 ダブル、柱は 750×850mm であった
- ・ 最も耐力壁がはらんでいる部分は地上から 4.5m 程度の高さであった
- ・ 2 階部分を有している区画では耐力壁の面外変形はみられなかった

写真 2 3 階梁下端筋の降伏

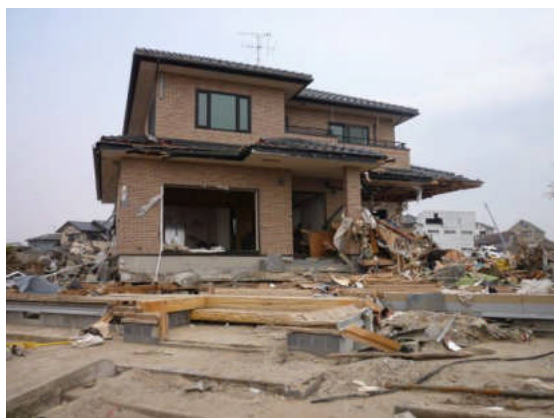
写真2 基礎ごと移動

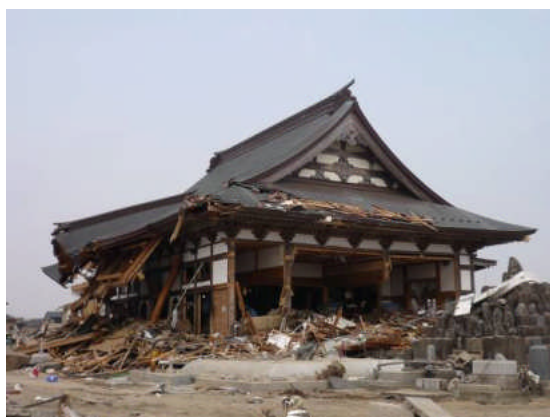
写真 3 側面が流失

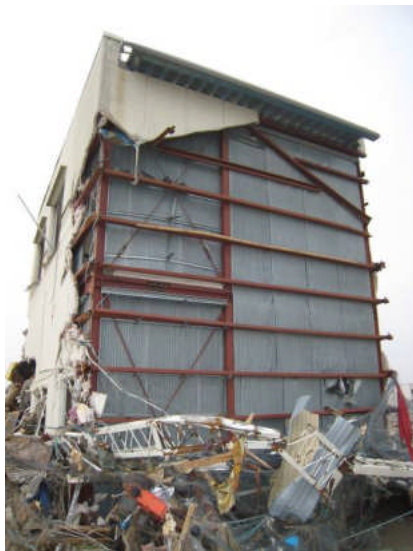
写真3 外壁が流失

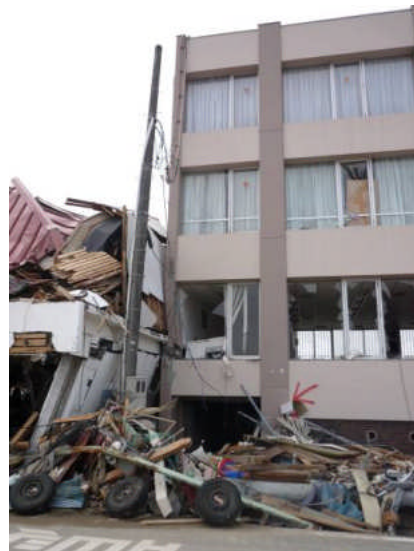
写真4 妻壁の損傷

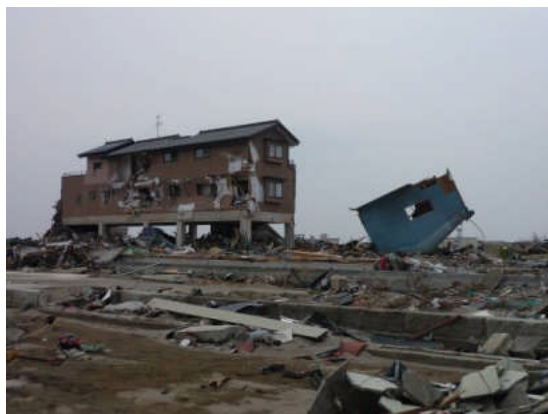
写真2 漂流物が堆積

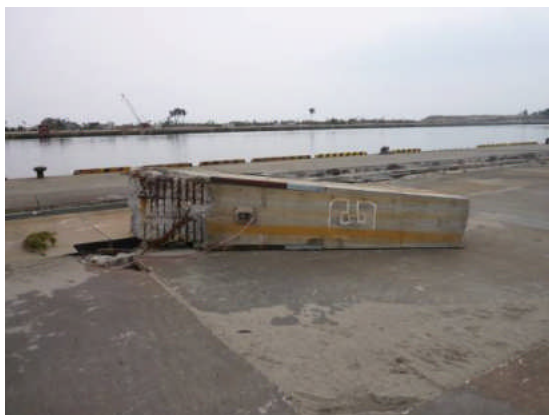
独立柱脚部は1000×900mm、主筋は12-D25、フープは丸鋼。

写真3 独立柱 (1本だけ残存、他は流失)

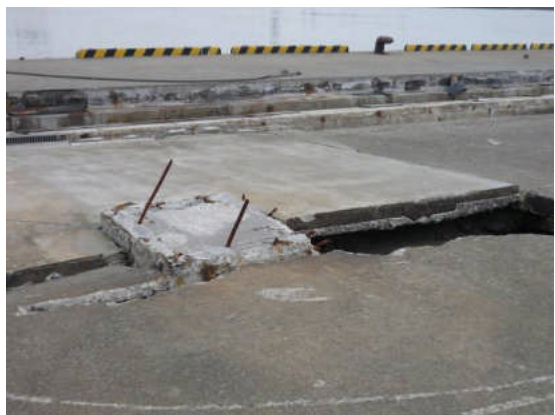
写真4 地盤変状、洗堀

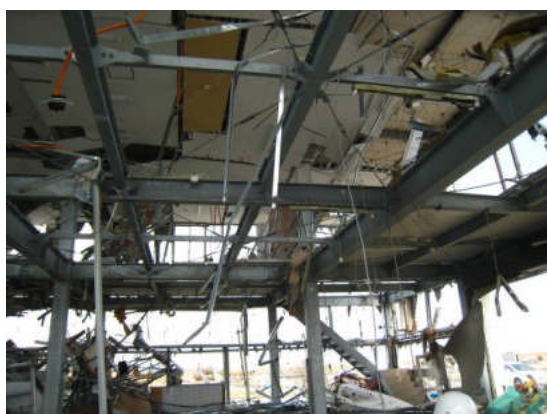
写真4 2階床の流失

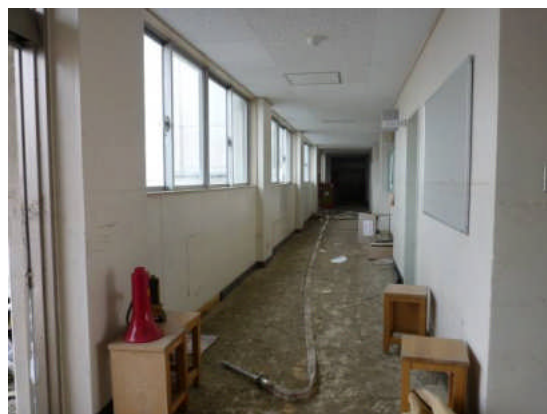
建物番号	NT-13	調査日	2011年4月2日
名称	閑上中学校		
所在地	名取市閑上	津波避難ビル	指定なし
用途	学校	建設年	不明
構造種別	RC造 (耐力壁付ラーメン構造)		
建物規模	階数	3階 (地下 階)	高さ: m
	平面寸法	m × m	
建物位置	海岸からの距離	約1050 m	標高 約1 m
	立地・周辺状況	名取川から380m	
最大浸水深	1.9 m	1階窓ガラスと廊下壁の痕跡	
津波後の状況	建物の状態	原位置に残存	
	躯体の被害	被害なし	エキスパンションジョイント横の袖壁、階段部の壁に軽微なひび割れ
	非構造部材の被害	被害なし	窓ガラスの破損は殆どない
備考

写真 4 津波の痕跡

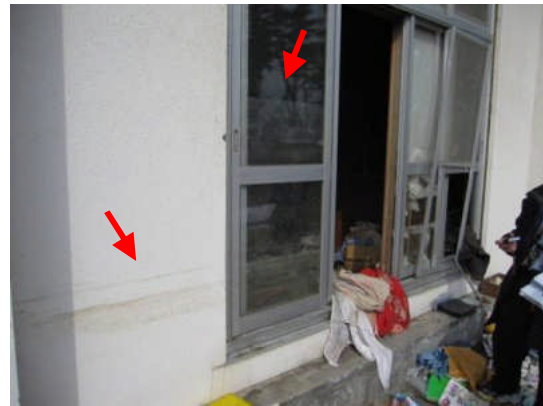
- ・ 1階柱断面：450mm×450mm。
- ・ 室内側の浸水痕は地面から170cmで、外壁の浸水痕とは異なっていた。
- ・ 周辺地盤の洗掘を確認。

写真2 1階の浸水痕

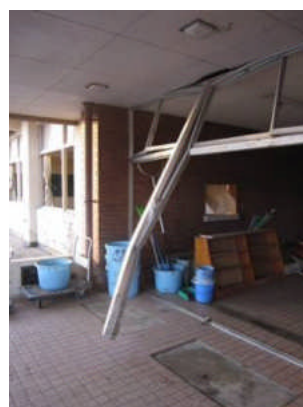
写真2 玄関開口部のアルミフレームの面外変形
