平成 19 年新潟県中越沖地震による被災建築物の初動調査（速報）070720 版

国土交通省国土技術政策総合研究所
独立行政法人 建築研究所

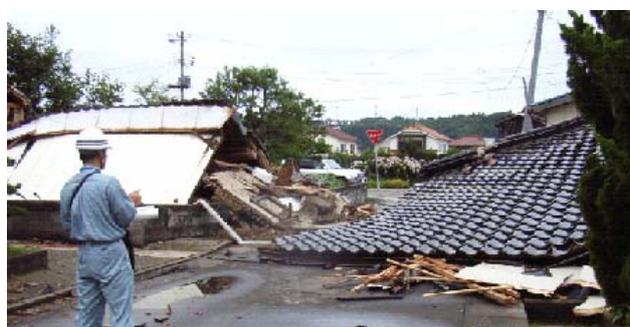
- ・ 自衛隊が全半壊棟数を数えた結果について入手した情報は図 5.1 の通り。
- ・ 一方、県庁によれば、図 5.1 の緑で囲った部分の街道沿いに被害が集中しているとのこと。
- ・ 木造建築物の被害としては、土塗り壁を有するような比較的古い構法による家屋が選択的に倒壊(写真 5.1)していた。倉庫、車庫、納屋の類は、比較的築年が新しいと思われるものでも倒壊を含む大きな被害を受けたものが多く確認された。道路交通を遮断している例が見られた。また、比較的築年が新しくても、大きな残留変形があるなど大きな被害を受けた家屋(写真 5.3)は前面の開口部が比較的大きいような印象を受けた。その他、小屋組が崩落するような希少な被害例(写真 5.4)も確認された。
- ・ 刈羽村刈羽等の地区では、一部に液状化するなどの地盤の被害も見られた。

写真 5.1 倒壊して道路を塞いだ木造家屋

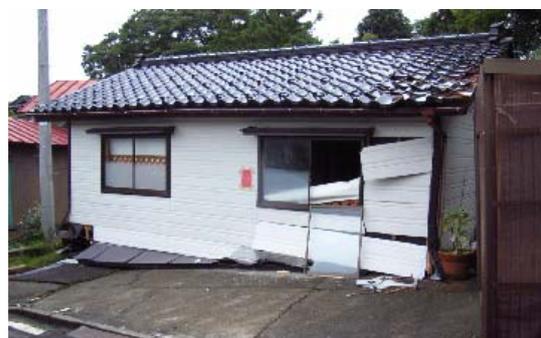
写真 5.2 新しい構工法でも倒壊した
1階を車庫等にした家屋

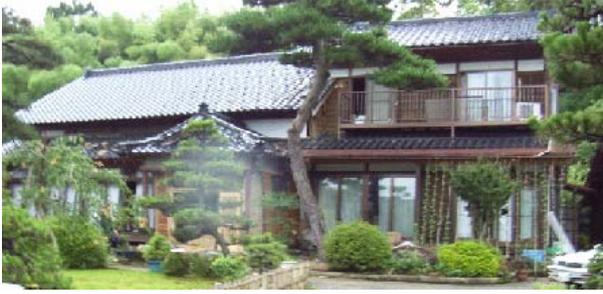
写真 5.3 比較的築年数が浅いが残留変形が大きい木造家屋

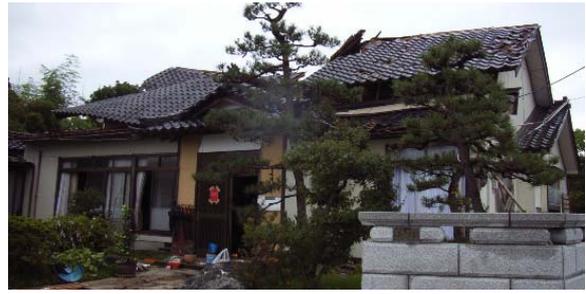
写真 5.4 小屋組の一部が崩壊する希少な被害例

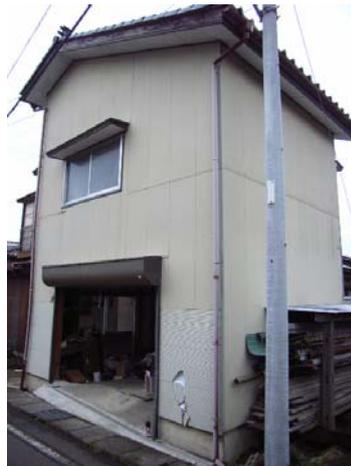
- ・ 刈羽村発表の被害集計（7/17、11:00 現在）は表 5.1 の通りであるが、一部損壊の棟数については、前日（7/16 夕刻）のデータから更新されていないとのこと。
- ・ まれに 1 階を RC 造、2、3 階を木造とする高床式の住宅（写真 5.5）も見られたが、ほぼ被害は無いと言える。
- ・ また、作業場（写真 5.6）で土間コンクリートに大きなひび割れ（写真 5.7）が入るような被害を受けたにもかかわらず、筋かいが入っていた（写真 5.8）ために外観上は無被害にみえたものがあった。

写真 5.6 外観上無被害の車庫

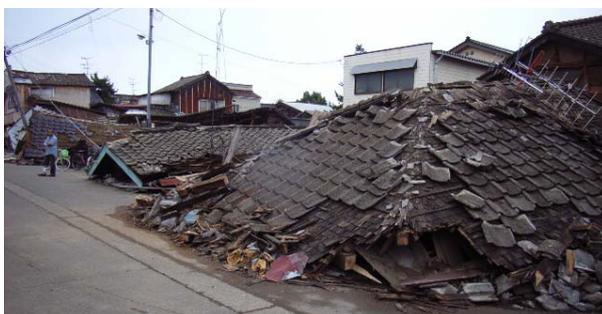
- ・刈羽村方面から市役所にアクセスするが、激しい渋滞が発生しており、全く近づけないため、1km強手前（日吉町付近）から、概要調査を兼ねて徒歩で市役所へ向かう。（調査地は図5.2）
- ・日吉町は倉庫や車庫の倒壊を含む被害はあるものの、目立った被害は無し。四谷付近から次第に被害が多くなる。JR越後線の踏切を越えると東本町3丁目になり、道の両側から交通を遮断するように倒壊した家屋（写真5.9）が確認された。
- ・線路に向かって倒壊している家屋（写真5.10）も確認された。
- ・その他、軒並み倒壊している状況（写真5.11）も確認された。
- ・東本町～西本町にかけては、駅前の目抜き通りに直交する商店街であり、店舗併用住宅が多く見られ、特に古い構法によるものは、倒壊を含む甚大な被害（写真5.12）を受けていた。
- ・絵本館と称されるほぼ総2階建ての木造建築物は、倒壊は免れたものの、極めて大きい残留変形（写真5.13）を有していた。
- ・樹木を押し倒して倒壊した例（写真5.14）も確認された。
- ・倒壊した家屋（写真5.15）の構造部材に腐朽、蟻害（写真5.16）が確認された。

写真 5.11 軒並み倒壊した古い構法による家屋

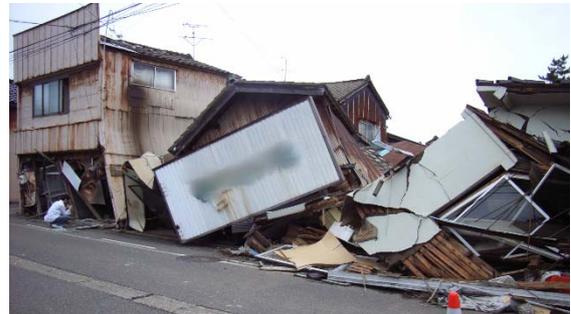
写真 5.12 倒壊した店舗併用住宅

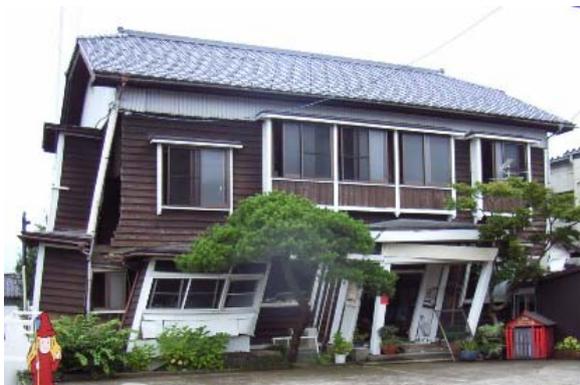
写真 5.13 残留変形が多きい総2階の木造

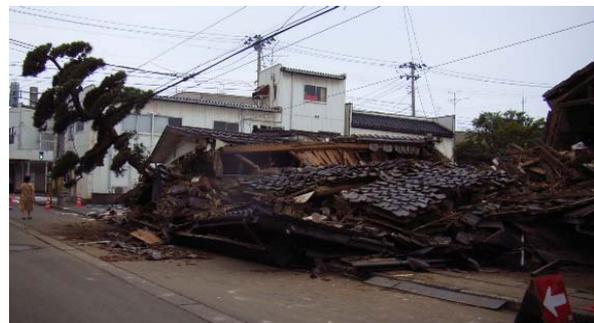
写真 5.14 樹木を倒して倒壊

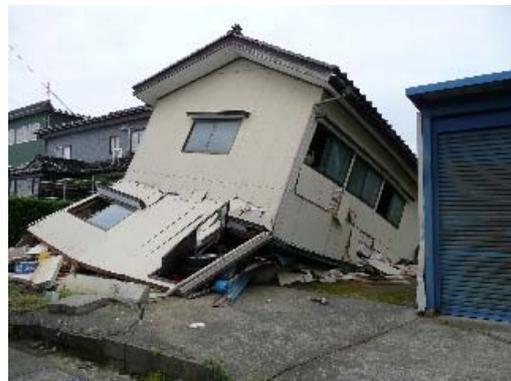
車庫、倉庫、納屋、作業所の類の被害が中心で、その被害は倒壊を含むおおきなもの（写真 5.17）が多かった。比較的新しい車庫、倉庫で倒壊している例（写真 5.18）も確認された。確認した範囲では、倒壊した住宅は極わずかである。大破など住宅の被害は、土塗り壁を擁する比較的古い構法（写真 5.19）によるもので、この地域には少なかった。この地域には比較的新しい住宅（概ね築 30 年以下と推定される）が多く、たまに残留変形が大きな住宅（写真 5.20）がある。また、通りに面した間口に筋かいが確認できない（写真 5.22）住宅に、せん断変形が大きく残った例（写真 5.21）、地盤変状（写真 5.25、噴砂痕有り＝写真 5.26）による被害（写真 5. 23、写真 5.24、写真 5.27）などが確認された。

写真 5.18 倒壊した比較的新しい車庫兼作業所

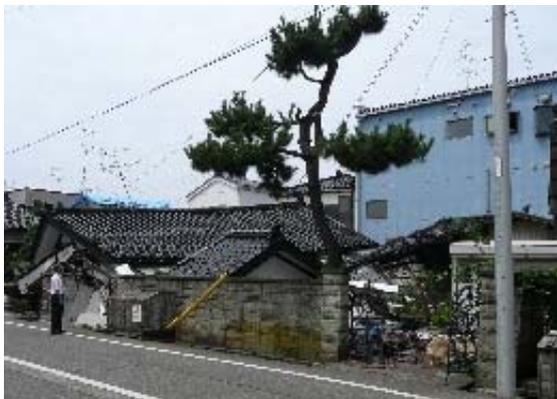
- ・ この地区には、倒壊家屋が極めて多い（写真 5.28）。倒壊家屋の頻度としては、東本町 3 丁目付近の次に多いと感じられた。比較的古い建物で、間口に大開口を設けない店舗併用住宅（写真 5.29 右）が多いが、開口を設けたものは大きな残留変形を有するなどの被害（写真 5.29 左）を受けていた。当然、車庫、納屋の類の倒壊もかなり多数有る。また、2 階のみが崩落する被害例（写真 5.30）なども確認された。
- ・ 一見して新しいように見える住宅の被害（写真 5.31）もまれにあるが、よく見ると外壁のみ改修したもので、被害を受け、土塗り壁が露出（写真 5.32）した例があった。
- ・ 金刀比羅宮は、壊滅的な被害（写真 5.33, 34）を受けていた。

写真 5.31 一見新しい住宅に見える倒壊住宅

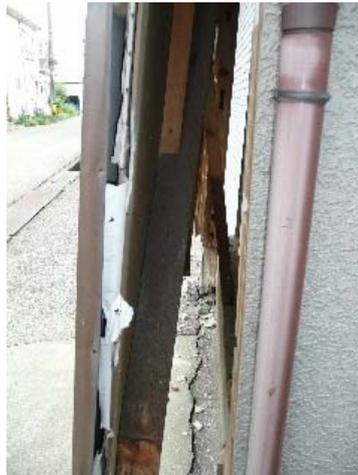
鉄骨柱、外周部に木材の柱と筋かいを配した建物（写真 5.39）があった。一部鉄骨柱脚部のコンクリートにひび割れ（写真 5.40）が見られた。その他、正角筋かいを配する（写真 5.41）も残留変形を有する車庫（写真 5.42）などが確認された。

写真 5.42 開口脇の無開口壁に入る正角筋かい

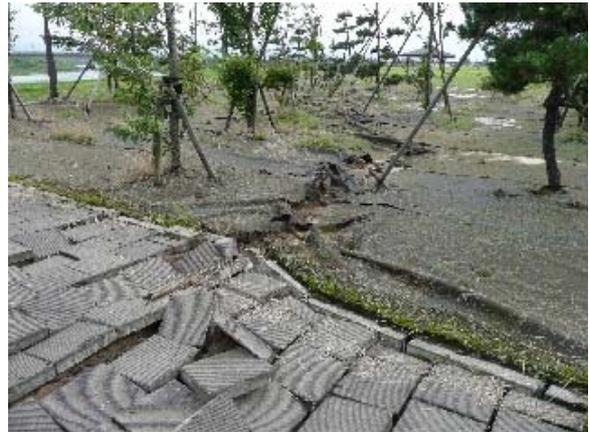
柏崎市松波地区は、比較的新しい住宅 (概ね築 15 年以下と推定) が多く、液状化を含む地盤被害が顕著であった。特に平成橋の南西から、鯖石川改修記念公園にかけて大きな地割れ (写真 5.43 ~46) が走り、木造 (写真 5.53)、1 階を RC 造とする高床式の木造 (写真 5.54)、軽量鉄骨 (写真 5.55)、集合住宅 (写真 5.57) などの建物が被害を受けていた。集合住宅 (写真 5.57) の被害は、下屋部分の継ぎ目が分裂 (写真 5.58) し、鉄筋入りの基礎も破断 (写真 5.59) していた。地割れは建物の株を通り抜け、反対側の擁壁も破壊 (写真 5.60) していた。建物の地面のひび割れの位置を図 5.3 に示す。この地割れは、クリーンセンターの損傷した煙突の方向へ延び、煙突近辺では約 3 m の高低差の断層 (第 8 章参照.) を生じていた。

写真 5.50 鯖石川記念公園の北端部付近

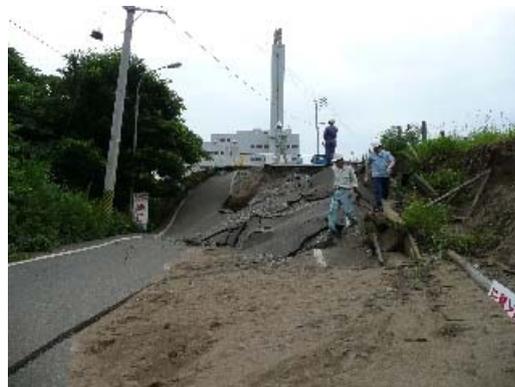
写真 6.6

- ・ごみ処理場煙突の全景（写真 6.5）
- ・ごみ処理場煙突の遠景と近辺の地盤の被害状況（写真 6.6）
- ・この煙突は中に鋼製の煙道があり，その周囲をボックス型の RC 造の煙突で取り囲んでいる。担当者によると，損傷を受ける前は，中の煙道の先端部分しか見えていなかったとのことで，外周の RC 造部分が損傷を受けて，見かけ上縮んでいる。
- ・損傷部分では，コンクリートの圧壊，鉄筋の座屈が見られる。損傷部分より上の部分が横にずれ，下の部分に重なる形で乗っている。（写真 6.7， 6.8）
- ・煙突下部と建物本体との間に取り付く配管には損傷が見られる。（写真 6.9）
- ・落下したコンクリート，鉄筋の破片が散乱している。（写真 6.10）

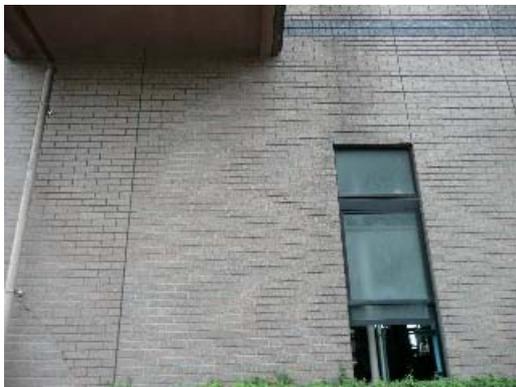
写真 6.13

- ・ごみ処理場内の煙突脇にある建築物でガラスの破損，タイルの斜めひび割れが見られる。(写真 6.11～6.13)

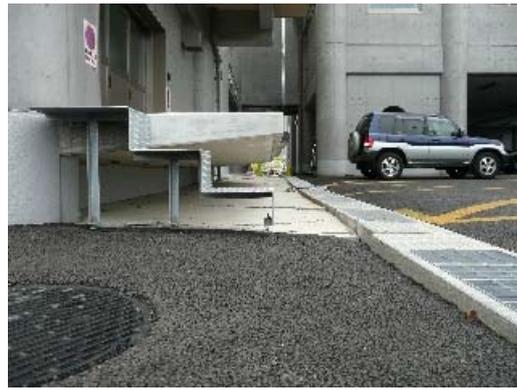
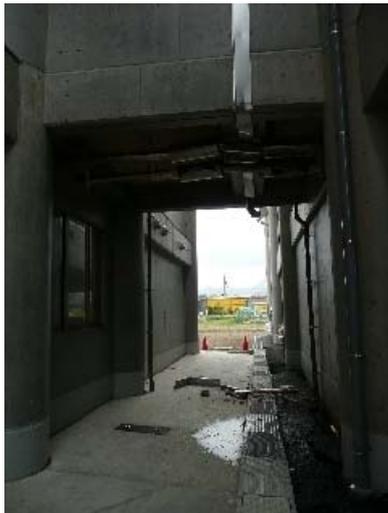
- ・3階建ての建築物で，構造体に大きな被害は見受けられないが，隣接する建築物との間に相対変位が生じており，渡り廊下においてエキスパンションジョイント部分の損傷が見られる。(写真 6.14～6.16)

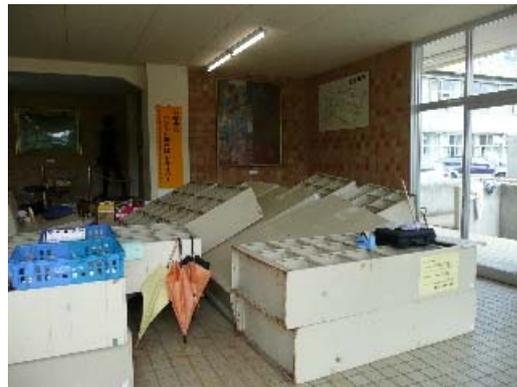
写真 6.18

- ・3階建ての建築物で、構造体に目立った被害は見受けられない。なお、1階では靴箱の転倒が見られる。(写真 6.17, 6.18)
- ・隣接する建築物の渡り廊下部分では壁、接合部分に大きな損傷が見られる。(写真 6.19)

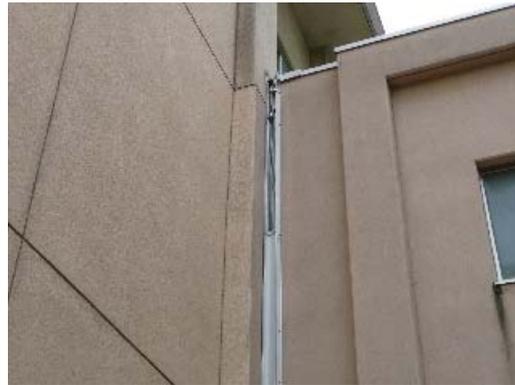
写真 6.22

- ・渡り廊下をはじめ、各所のエキスパンションジョイントで損傷が見られるが、構造体に大きな損傷は見受けられない。(写真 6.21, 6.22)

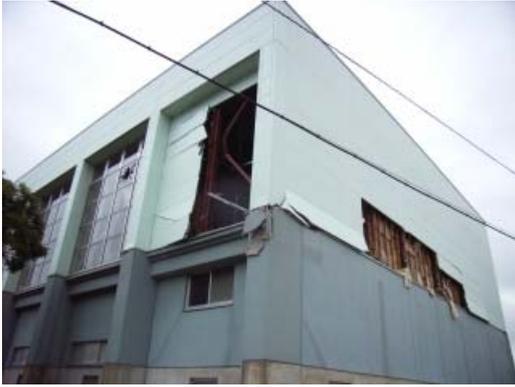
写真 7.4

- ・構造体に大きな被害は見受けられないが，ガラスの破損，外壁の剥離が見られる。(写真7.2～7.4)

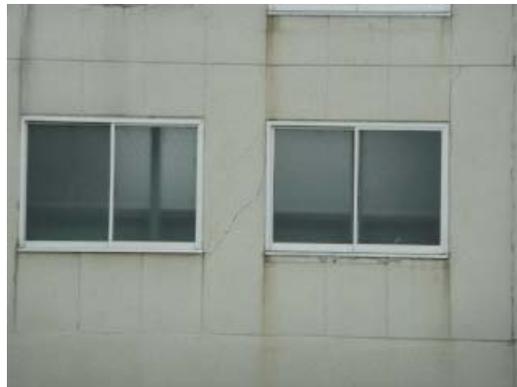
写真 7.6

- ・ごみ処理場内の建築物で外壁に損傷が見られる。(写真 7.5, 7.6)

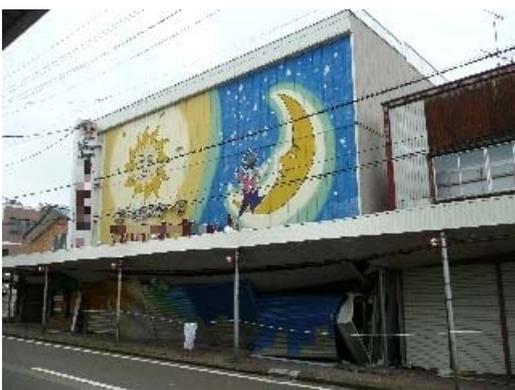
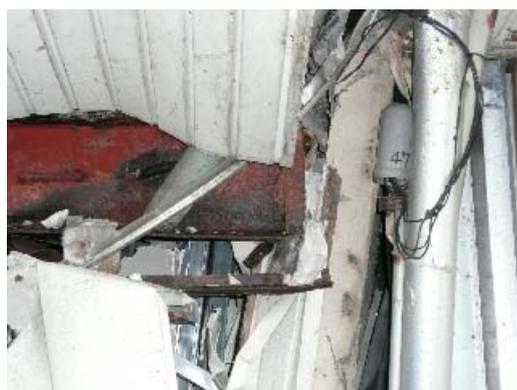
- ・2階建ての建築物で梁の傾斜が見られる。(写真 7.7, 7.8)

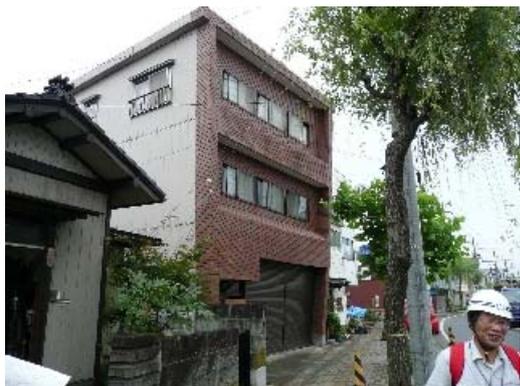
- ・3階建ての建築物で、ねじれの残留変形が見られる。(写真 7.9, 7.10)

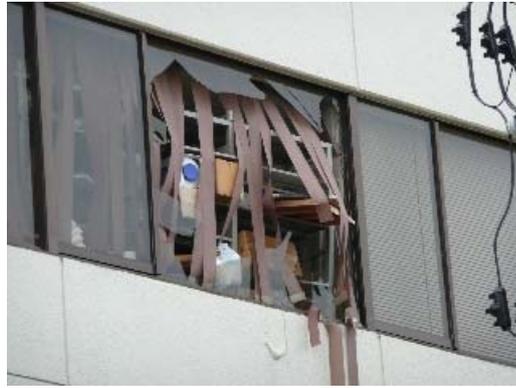
写真 8.6

- ・ RC 造 3 階建て建築物で、構造体に大きな被害は見受けられないが、家具等の衝突によるガラスの破損が見られる。(写真 8.5, 8.6)
- ・ 建物周囲には自治体の震度計が設置されており、本震では震度 6 強が観測されている。設置箇所周囲の地盤の被害が大きく、水準器は水平を示していない。(写真 8.7~8.10)
- ・ 建物内では家具等の衝突による間仕切壁の損傷 (1 階) や、家具等の散乱 (3 階) が見られる。(写真 8.11~8.13)

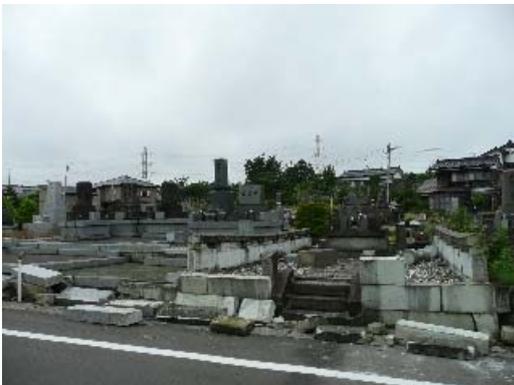
写真 8.14

- ・墓地の状況で、墓石が1つ倒れているのが確認された。(写真 8.14)

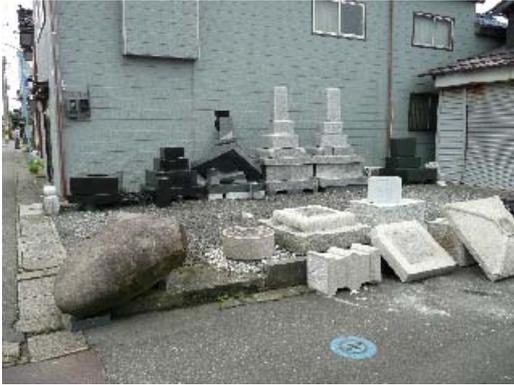
写真 8.15

- ・墓石、灯籠の転倒が見られる。(写真 8.15)

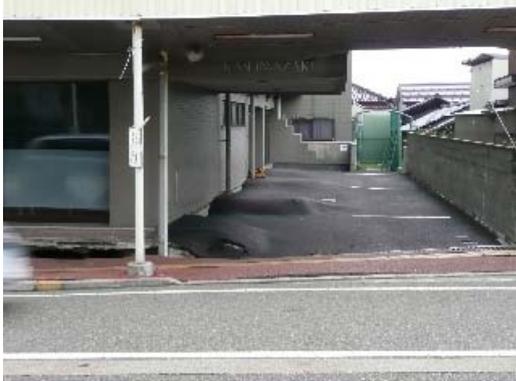
写真 8.19

- ・地盤の沈下が激しく、建築物との間に高さ方向の大きなずれが見られる。(写真 8.19, 8.20)

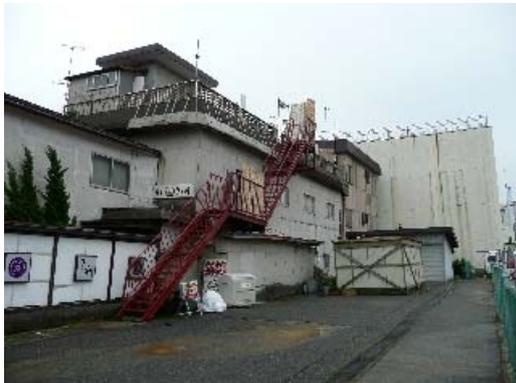
写真 8.21

- ・地盤の沈下により、建築物の一方の構面が沈み込みが傾斜している。(写真 8.21, 8.22)

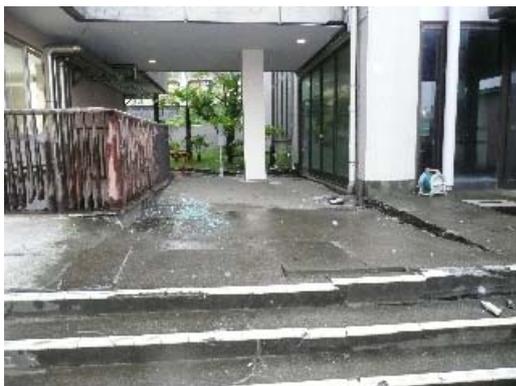
写真 8.23

- ・エキスパンションジョイント，建物接続部での大きな被害が多数見られる。(写真 8.23～8.26)

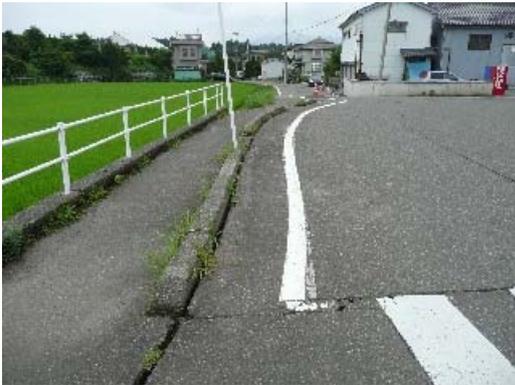
写真 8.31

- ・地盤の被害が見られる。(写真 8.31)

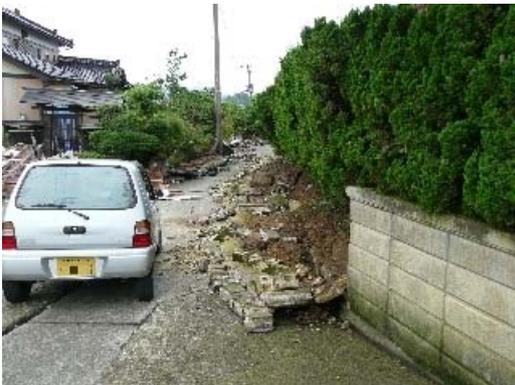
写真 8.32

- ・へいや地盤の被害が見られる。(写真 8.32, 8.33)

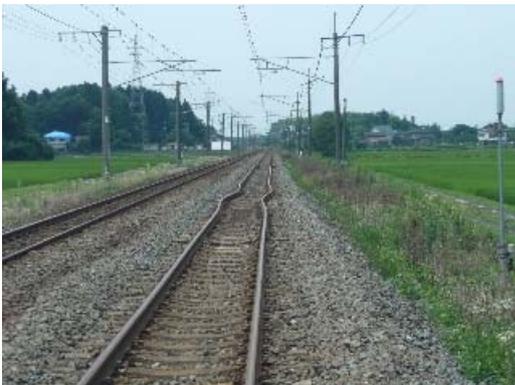
写真 8.34

- ・信越本線の線路に歪みが見られる。(写真 8.34)

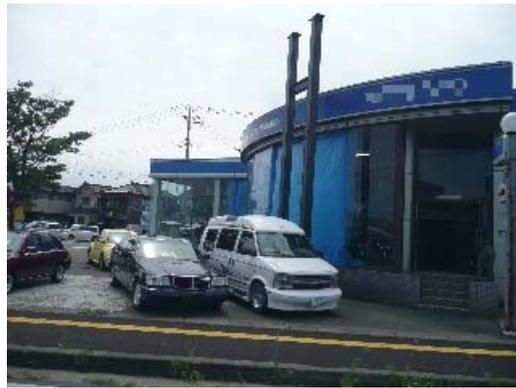
写真 8.36

- ・外階段部分の外壁タイルにひび割れが見受けられる。(写真 8.35)
- ・ショーウィンドウのガラスの破損が見受けられる。(写真 8.36)

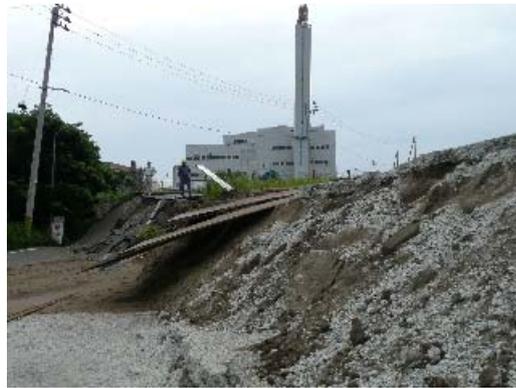
写真 8.38

- ・地盤の被害が特に激しく、地割れが平成橋の南西から鯖石川改修記念公園にかけて見られる（第5章参照）。また、この地割れは煙突に損傷が見られたごみ処理場の方向に向けて延びており、ごみ処理場脇では、高さ方向に3m程度の大きな地盤のずれが見られる。（写真 8.37～8.40）
