平成 19 年新潟県中越沖地震による被災建築物の初動調査（速報）

国土交通省国土技術政策総合研究所
独立行政法人 建築研究所

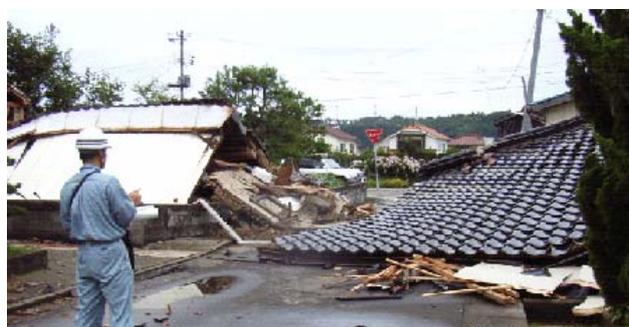
写真 5.1 倒壊して道路を塞いだ木造家屋

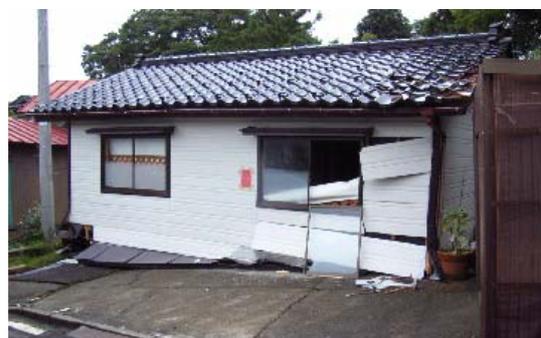
写真 5.2 新しい構工法でも倒壊した
1階を車庫等にした家屋

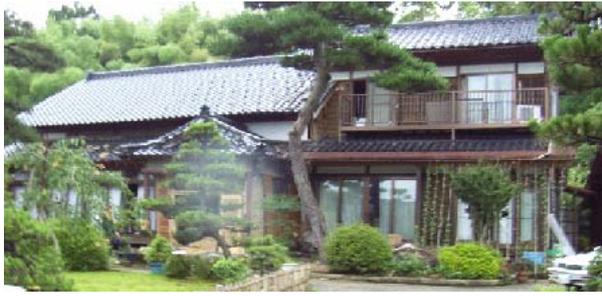
写真 5.3 比較的築年数が浅いように見受けられるにもかかわらず、残留変形が大きい木造家屋

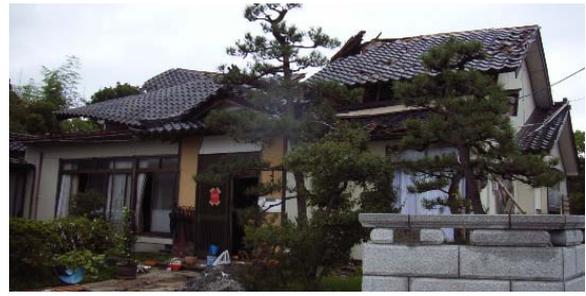
写真 5.4 小屋組の一部が崩壊する希有な被害例

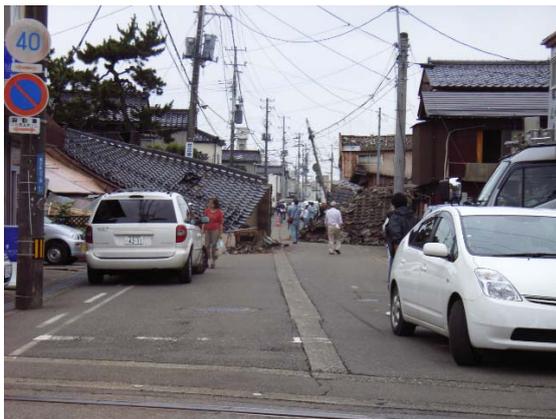
写真 5.9 東本町3丁目の倒壊家屋群

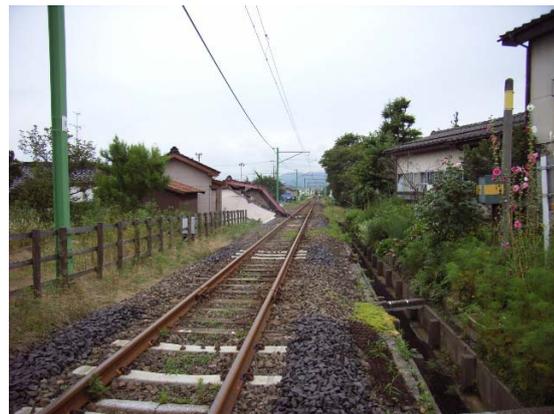
写真 5.10 線路に向かって倒壊した家屋

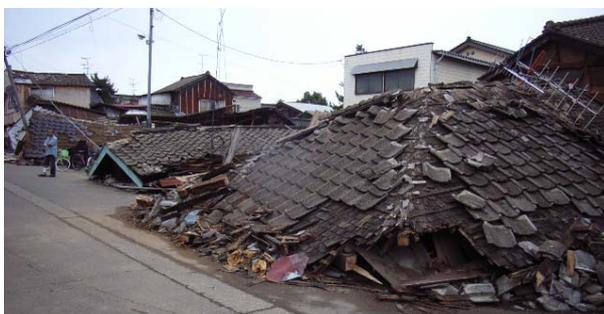
写真 5.11 軒並み倒壊した古い構法による家屋

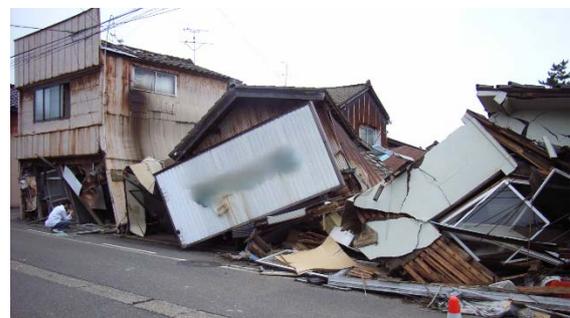
写真 5.12 倒壊した店舗併用住宅

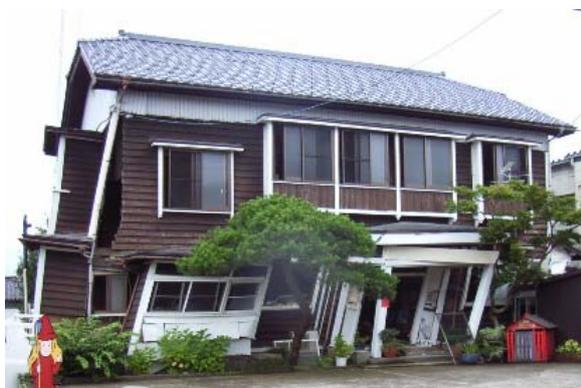
写真 5.13 残留変形が大きい総2階の木造

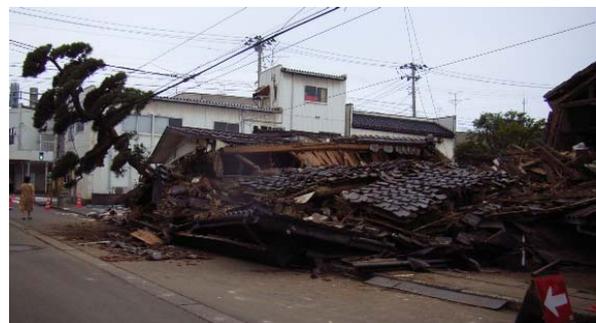
写真 5.14 樹木を倒して倒壊

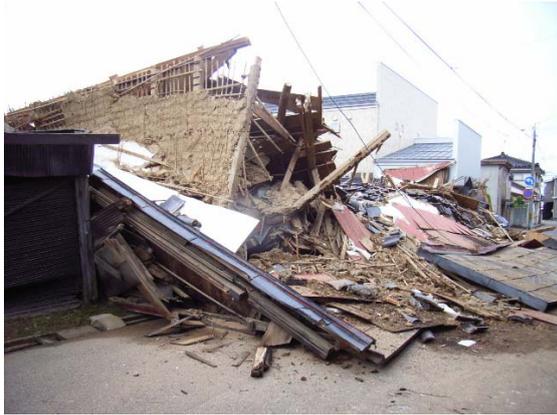
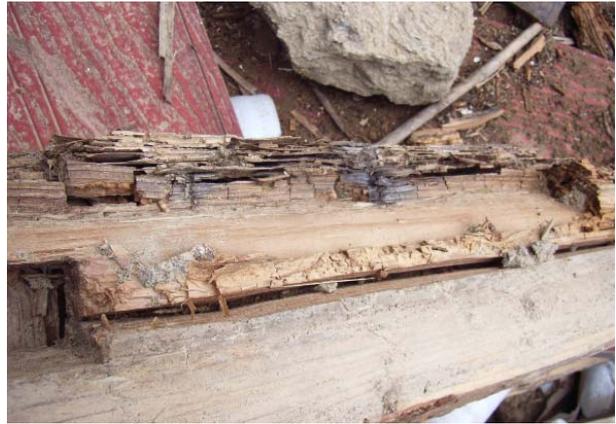
写真 5.15 土壁を有する古い構法の倒壊家屋 写真 5.16 写真 5.15 の建物の部材の腐朽・蟻害

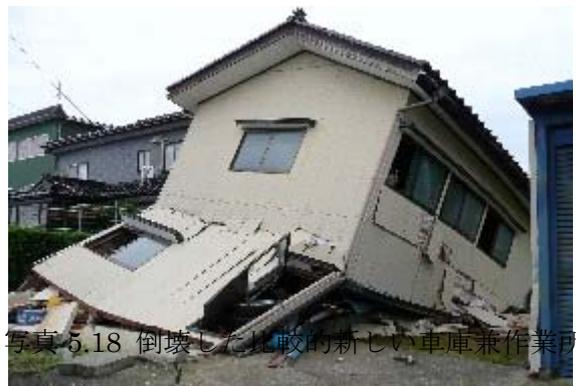
写真 5.18 倒壊した比較的新しい車庫兼作業所

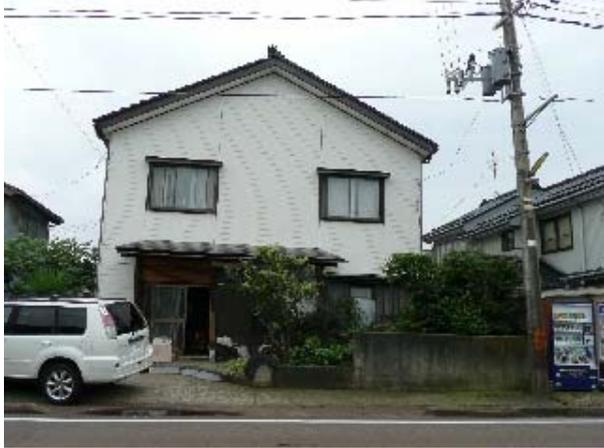
車庫、倉庫、納屋、作業所の類の被害が中心で、その被害は倒壊を含むおおきなもの（写真 5.17）が多かった。比較的新しい車庫、倉庫で倒壊している例（写真 5.18）も確認された。確認した範囲では、倒壊した住宅は極わずかである。大破など住宅の被害は、土塗り壁を揺する比較的古い構法（写真 5.19）によるもので、この地域には少なかった。この地域には比較的新しい住宅（概ね築 30 年以下と推定される）が多く、たまに残留変形が大きな住宅（写真 5.20）がある。また、通りに面した間口に筋かいが確認できない（写真 5.22）住宅に、せん断変形が大きく残った例（写真 5.21）、地盤変状（写真 5.26、噴砂痕有り＝写真 5.27）による被害（写真 5.23、5.24、5.25）などが確認された。

写真 5.21 多少の残留変形が残る住宅

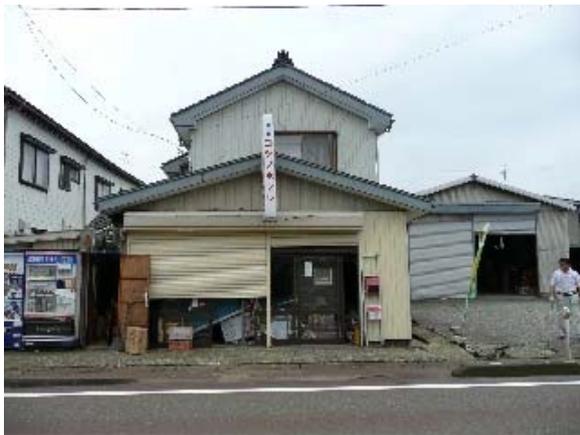
写真 5.23 地盤変状により被害を受けた店舗併用住宅

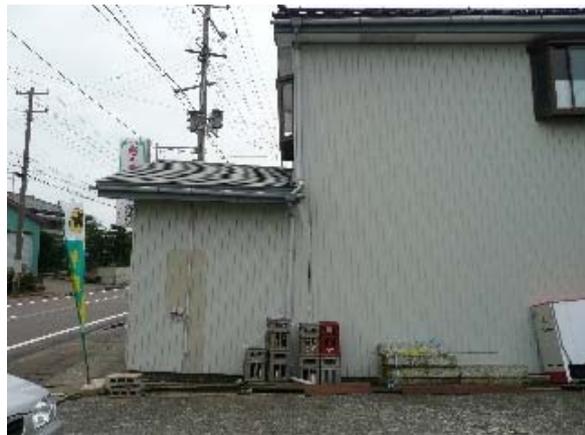
写真 5.24 写真 5.23 の側面（平屋と2階建て部分の境界付近が不同沈下）

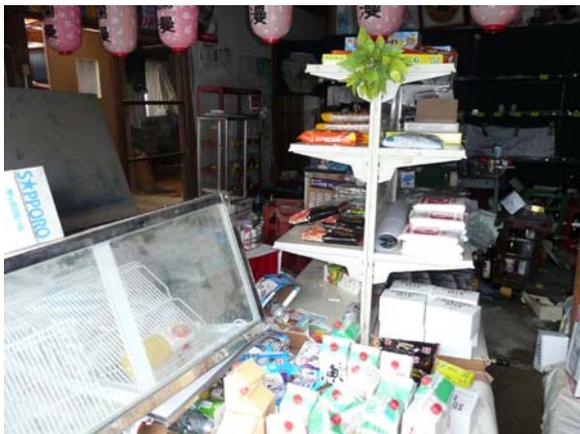
写真 5.25 写真 5.23 の店舗部分で散乱した商品

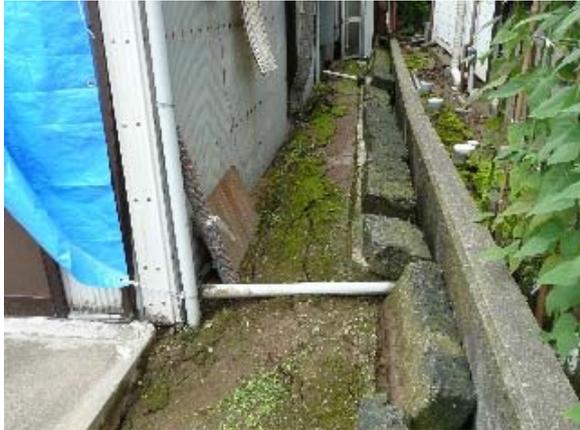
写真 5.26 写真 5.23 の敷地の変状

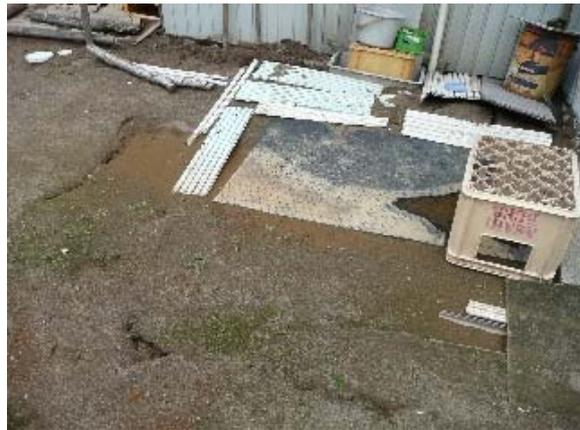
写真 5.27 写真 5.23 の敷地の噴砂痕

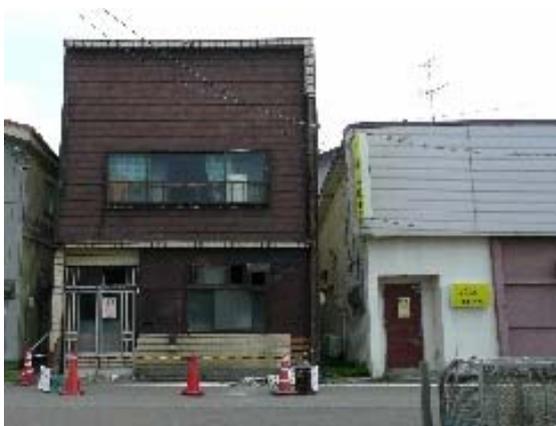
- ・ この地区には、倒壊家屋が極めて多い（写真 5.28）。倒壊家屋の頻度としては、東本町 3 丁目付近の次に多いと感じられた。比較的古い建物で、間口に大開口を設けない店舗併用住宅（写真 5.29 右）が多いが、開口を設けたものは大きな残留変形を有するなどの被害（写真 5.29 左）を受けていた。当然、車庫、納屋の類の倒壊もかなり多数有る。また、2 階のみが崩落する被害例（写真 5.30）なども確認された。
- ・ 一見して新しいように見える住宅の被害（写真 5.31）もまれにあるが、よく見ると外壁のみ改修したもので、被害を受け、土塗り壁が露出（写真 5.32）した例があった。
- ・ 金刀比羅宮は、壊滅的な被害（写真 5.33, 34）を受けていた。

写真 5.29 新花町の店舗

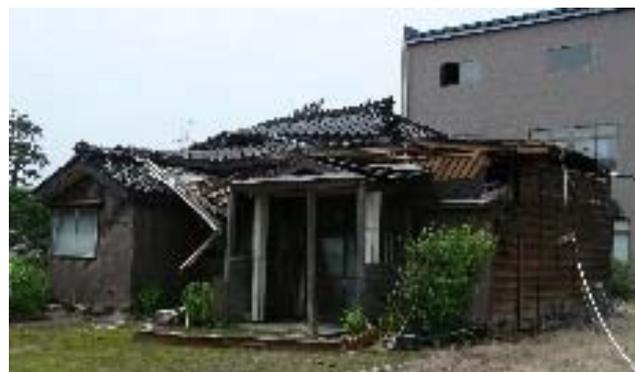
写真 5.30 2階が崩壊した例

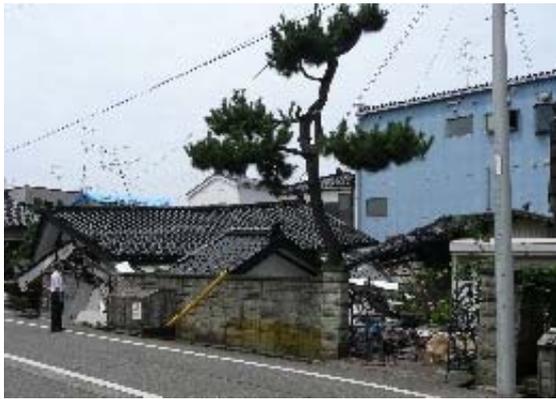
写真 5.31 一見新しい住宅に見える倒壊家屋

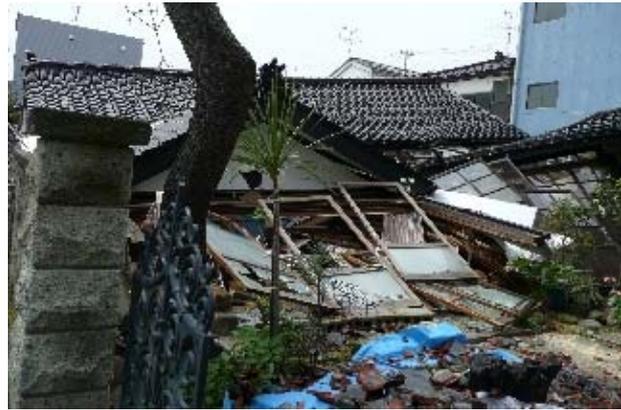
写真 5.32 写真 5.31 近景（土塗り壁の残骸が確認された）

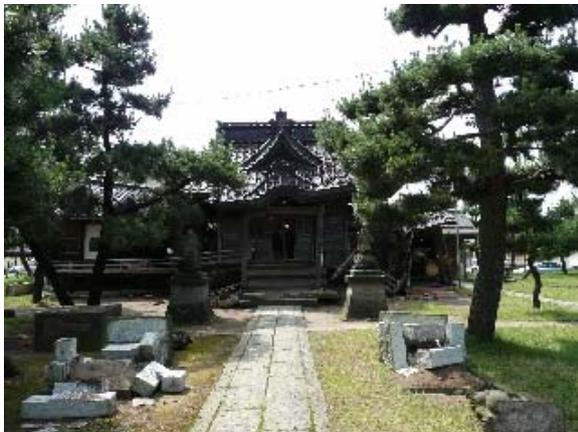
写真 5.33 壊滅的な被害を受けた新花町の金比羅宮

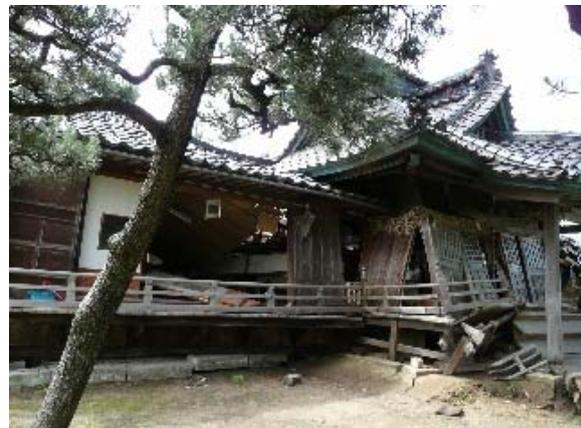
写真 5.34 写真 5.33 の側面

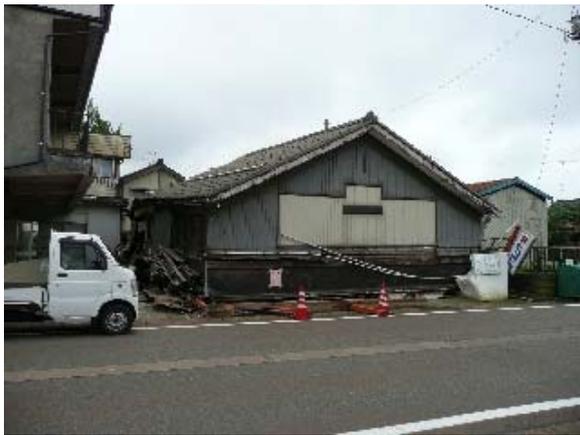
写真 5.36 倒壊した店舗併用住宅

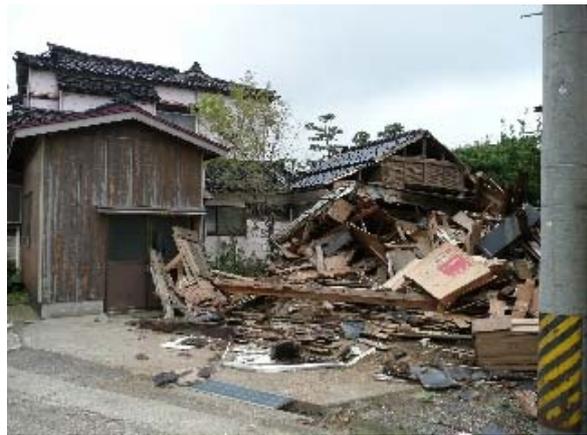
写真 5.37 車庫又は倉庫と推測される倒壊家屋

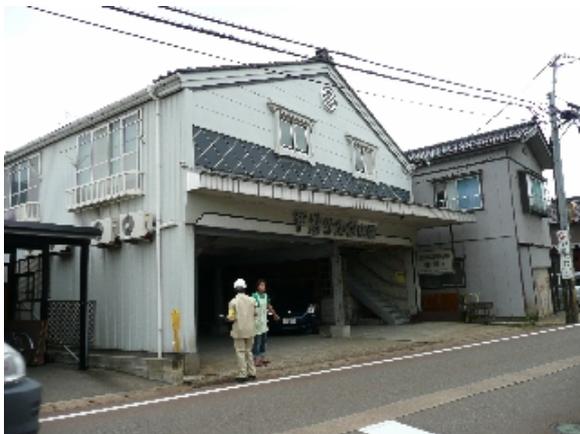
写真 5.38 1階に大きな車庫を取り、鉄骨と木造を併用した例

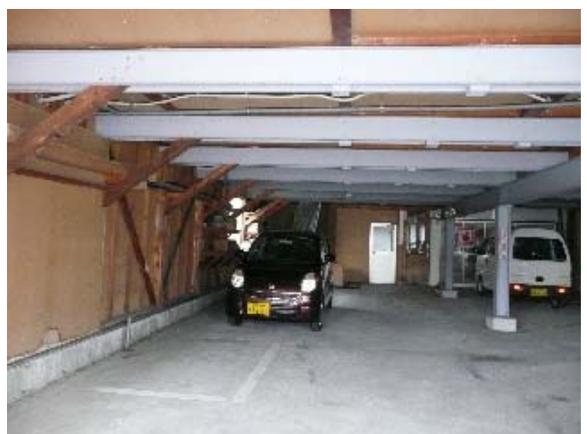
写真 5.39 写真 5.35 の1階部分の大空間

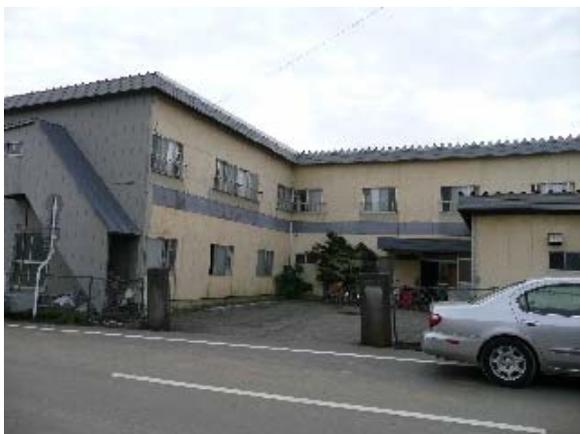
写真 5.55 一部損壊（裏手部分）した軽量鉄骨造

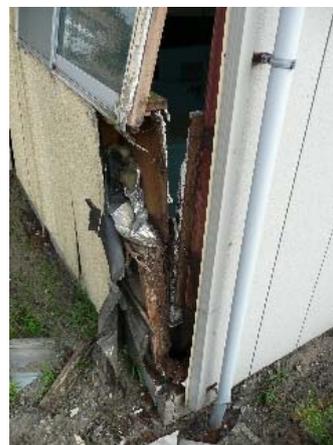
写真 5.56 写真 5.55 の裏側の被害

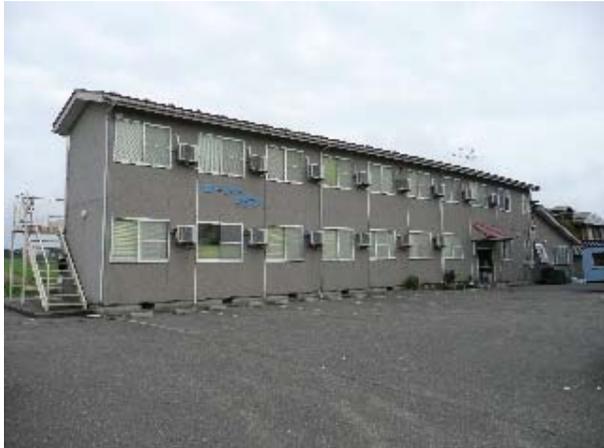
柏崎市松波地区は、比較的新しい住宅 (概ね築 15 年以下と推定) が多く、液状化を含む地盤被害が顕著であった。特に平成橋の南西から、鯖石川改修記念公園にかけて大きな地割れ (写真 5.43 ~52) が走り、木造 (写真 5.53)、1 階を RC 造とする高床式の木造 (写真 5.54)、軽量鉄骨造の社員寮 (写真 5.55、5.56)、集合住宅 (写真 5.57) などの建物が被害を受けていた。集合住宅 (写真 5.57) の被害は、下屋部分の継ぎ目が分裂 (写真 5.58) し、鉄筋入りの基礎も破断 (写真 5.59) していた。地割れは建物の下部を通り抜け、反対側の擁壁も破壊 (写真 5.60) していた。建物の地面のひび割れの位置を図 5.3 に示す。この地割れは、クリーンセンターの損傷した煙突の方向へ延び、煙突近辺では約 3 m の高低差の断層 (第 8 章参照、写真 8.37、8.38) を生じていた。

写真 5.57 一部損壊（裏手部分）した木造共同住宅

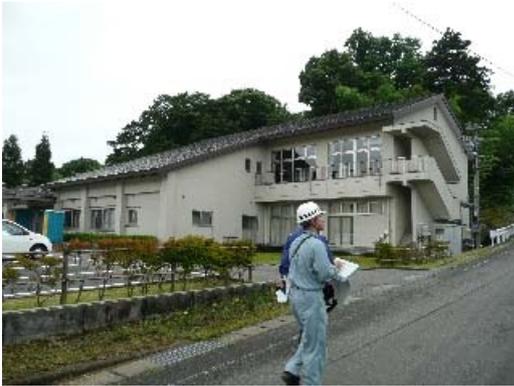
- ・2階建ての建築物で，外観に被害は見受けられない。（写真6.1）
- ・3階建ての建築物で，遠方からは外観に被害は見受けられない。（写真6.2）

写真 6.1 建物外観

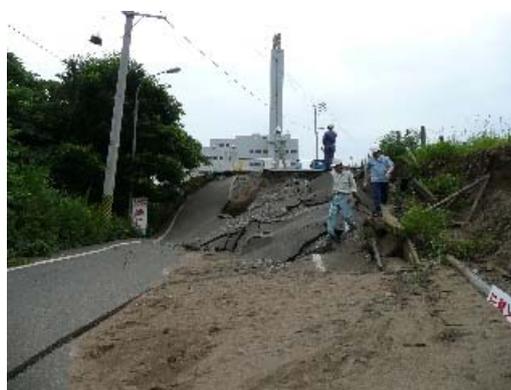
- ・ごみ処理場煙突の全景（写真 6.5）
- ・ごみ処理場煙突の遠景と近辺の地盤の被害状況（写真 6.6）
- ・この煙突は中に鋼製の煙突があり，その周囲をボックス型の RC 造の煙突で取り囲んでいる。担当者によると，損傷を受ける前は，中の煙突の先端部分しか見えていなかったとのことで，外周の RC 造部分が損傷を受けて，見かけ上縮んでいる。
- ・損傷部分では，コンクリートの圧壊，鉄筋の座屈が見られる。損傷部分より上の部分が横にずれ，下の部分に重なる形で乗っている。（写真 6.7， 6.8）
- ・煙突下部と建物本体との間に取り付く配管には損傷が見られる。（写真 6.9）
- ・落下したコンクリート，鉄筋の破片が散乱している。（写真 6.10）

写真 6.6 煙突遠景と近辺地盤の被害

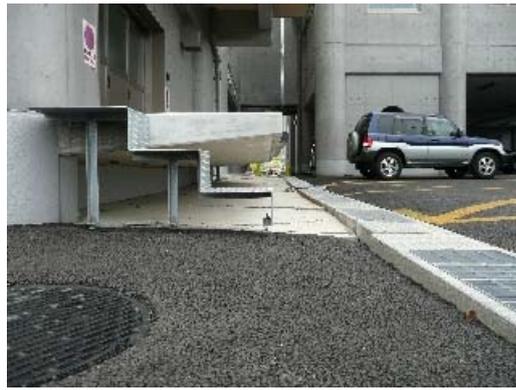
- ・3階建ての建築物で，構造体に大きな被害は見受けられないが，隣接する建築物との間に相対変位が生じており，渡り廊下においてエキスパンションジョイント部分の損傷が見られる。(写真 6.14～6.16)

写真 6.15 地盤被害による変位

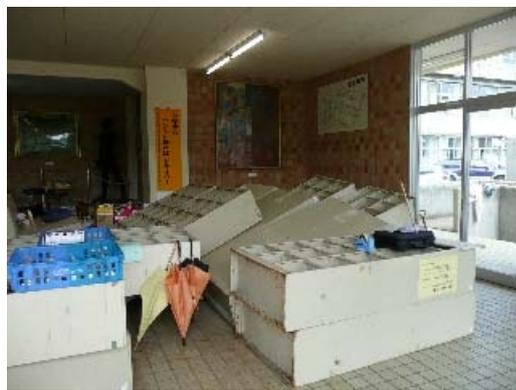
- ・3階建ての建築物で、構造体に目立った被害は見受けられない。なお、1階では靴箱の転倒が見られる。(写真 6.17, 6.18)
- ・隣接する建築物の渡り廊下部分では壁、接合部分に大きな損傷が見られる。(写真 6.19)

写真 6.18 靴箱の転倒

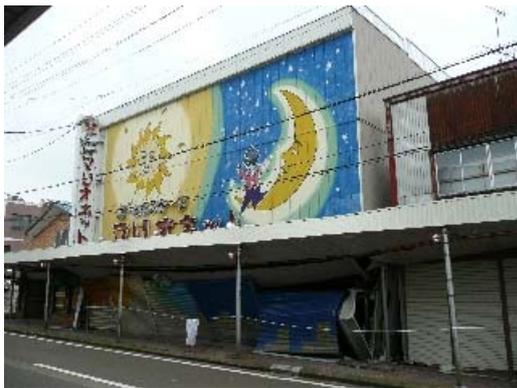
- ・2階建ての建築物で梁の傾斜が見られる。(写真 7.7, 7.8)

写真 7.7 建物外観

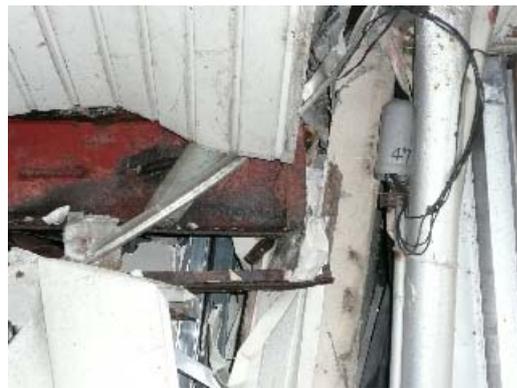
写真 7.8 鉄骨梁の傾斜

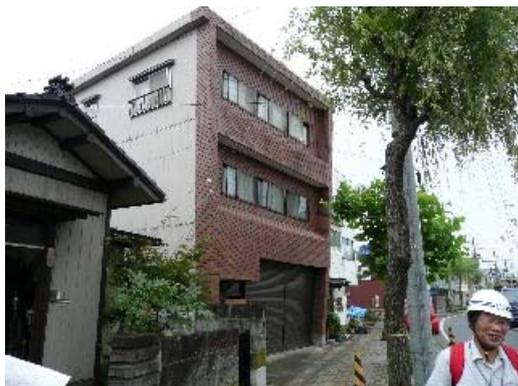
- ・3階建ての建築物で、ねじれの残留変形が見られる。(写真 7.9, 7.10)

写真 7.9 建物外観

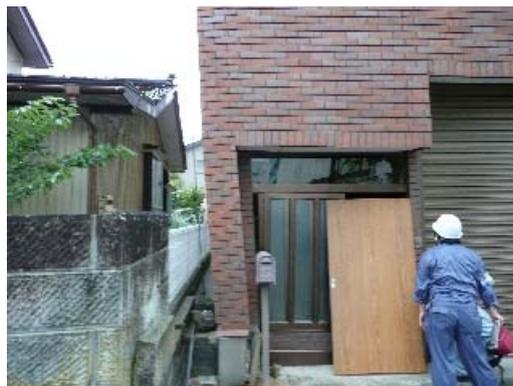
写真 7.10 ねじりの残留変形

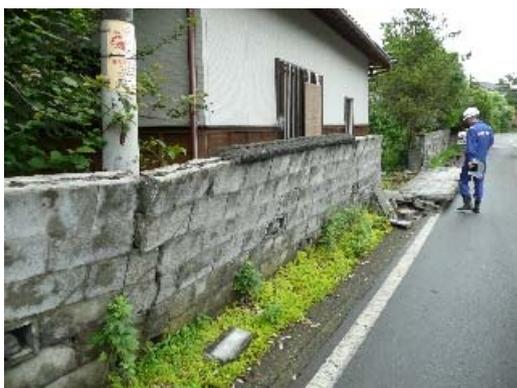
- ・一部倒壊を免れた鉄筋が入ったへい（写真 8.1）
- ・倒壊，転倒した無筋のへい（写真 8.2， 8.3）
- ・転倒した石柱（写真 8.4）

写真 8.1 倒壊を免れた塀

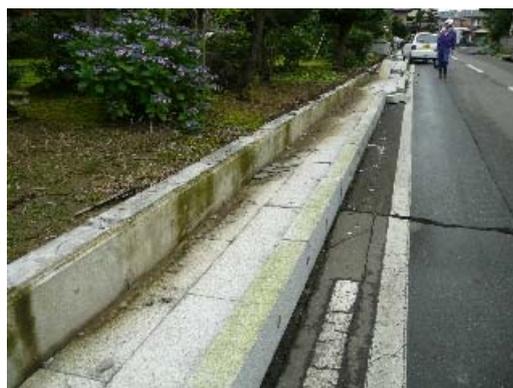
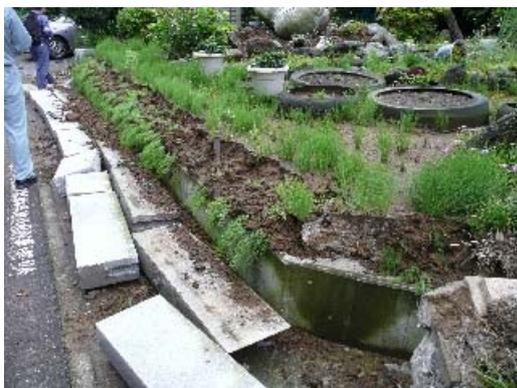
写真 8.2 倒壊した塀

写真 8.3 倒壊した塀

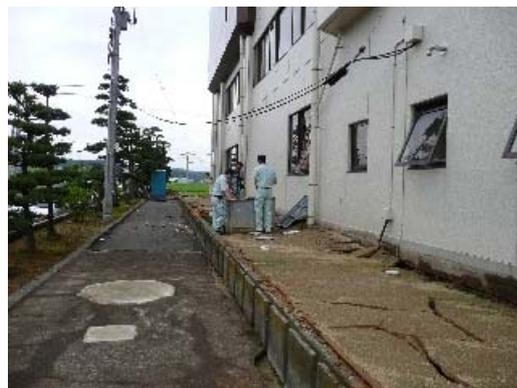
- ・ RC 造 3 階建て建築物で、構造体に大きな被害は見受けられないが、家具等の衝突によるガラスの破損が見られる。(写真 8.5, 8.6)
- ・ 建物周囲には自治体の震度計が設置されており、本震では震度 6 強が観測されている。設置箇所周囲の地盤の被害が大きく、水準器は水平を示していない。(写真 8.7~8.10)
- ・ 建物内では家具等の衝突による間仕切壁の損傷 (1 階) や、家具等の散乱 (3 階) が見られる。(写真 8.11~8.13)

写真 8.8 建物周囲の地盤の被害

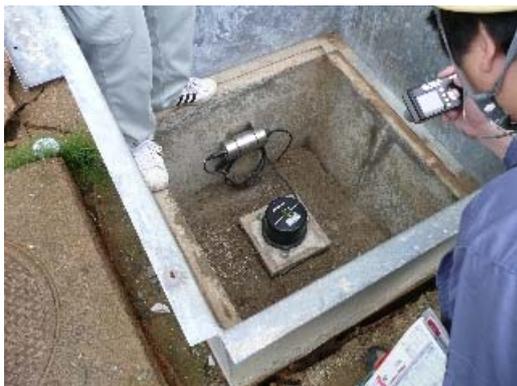
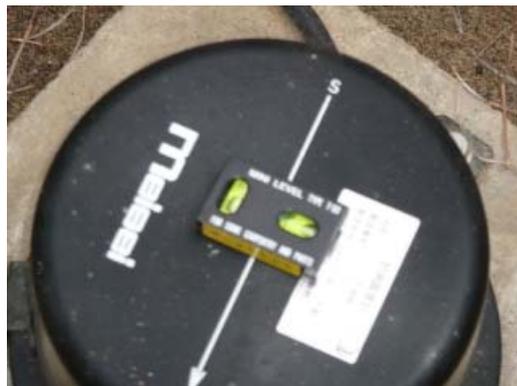
写真 8.9 震度計

写真 8.10 震度計の水準器

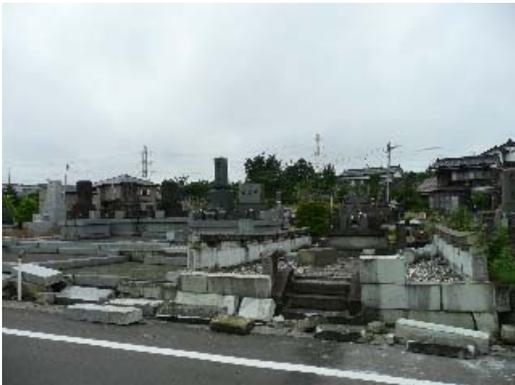
- ・墓地の状況で、墓石が1つ倒れているのが確認されたのみで、震度6強にしては、墓石の転倒は少ない。また、切石積みの墓地の区画を分ける塀の方が被害が大きい。(写真 8.14)

写真 8.14 墓石の状況

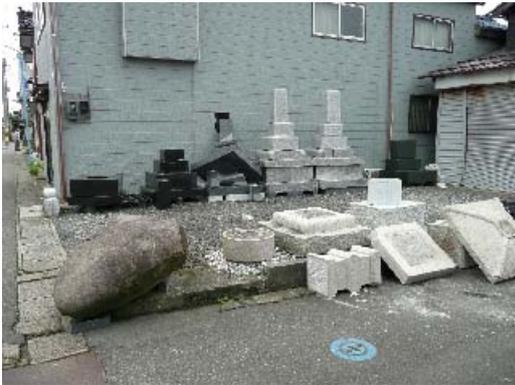
- ・墓石、灯籠の転倒が見られる。(写真 8.15)

写真 8.15 墓石、灯籠の転倒

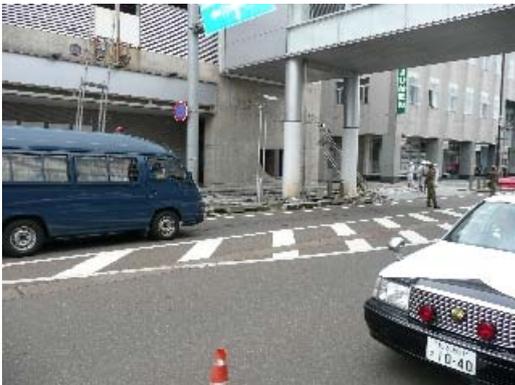
- ・渡り廊下の下で地盤被害が見られ、渡り廊下のエクspansionジョイントでずれが見られる。
(写真 8.16, 8.17)

写真 8.16 渡り廊下下部の地盤被害

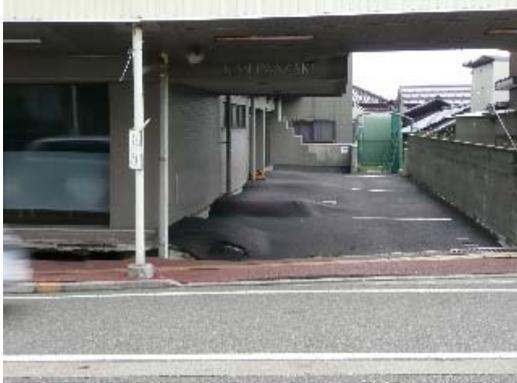
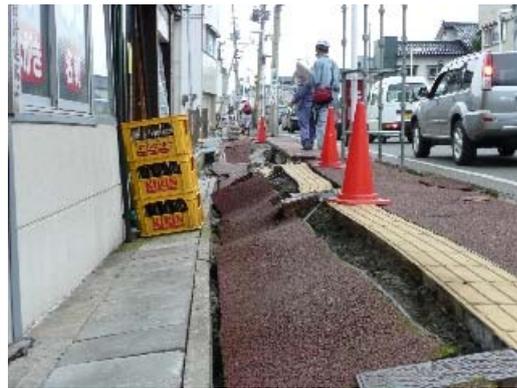
- ・地盤の沈下が激しく、建築物との間に高さ方向の大きなずれが見られる。(写真 8.19, 8.20)

写真 8.19 地盤沈下による建物との間の段差

写真 8.20 激しい地盤沈下

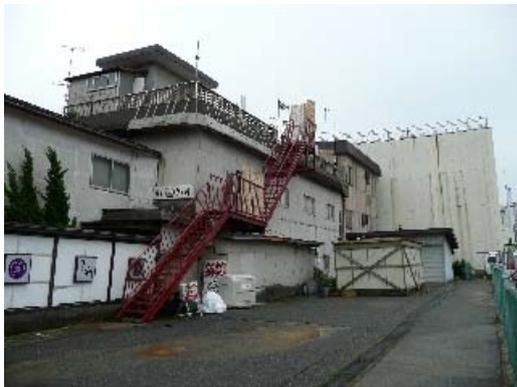
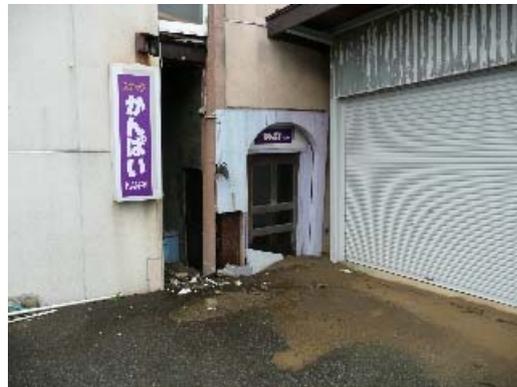
- ・地盤の沈下により、建築物の一方の構面が沈み込みが傾斜している。(写真 8.21, 8.22)

写真 8.21 建物外観

写真 8.22 地盤に沈下による構面の沈み込み

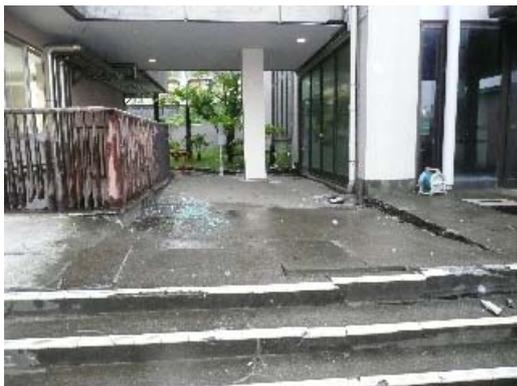
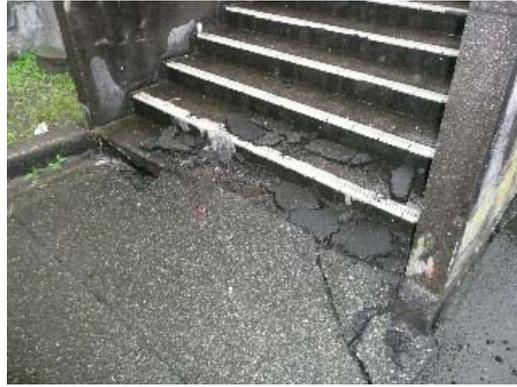
- ・エキスパンションジョイント、建物接続部での大きな被害が多数見られる。(写真 8.23～8.26)

写真 8.23 建物周辺の地盤状況

写真 8.26 建物周辺の地盤状況

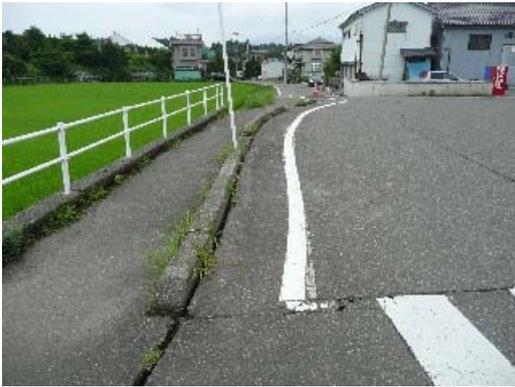
- ・地盤の被害が見られる。(写真 8.31)

写真 8.31 地盤の被害状況

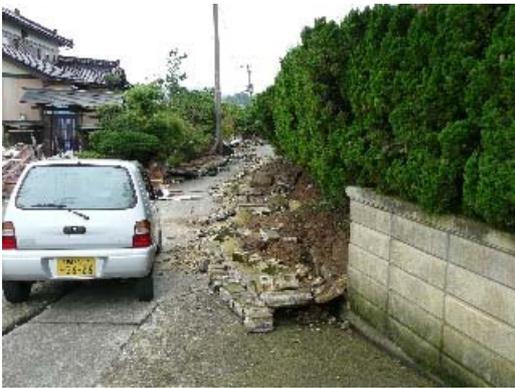
- ・へいや地盤の被害が見られる。(写真 8.32, 8.33)

写真 8.32 塀の被害状況

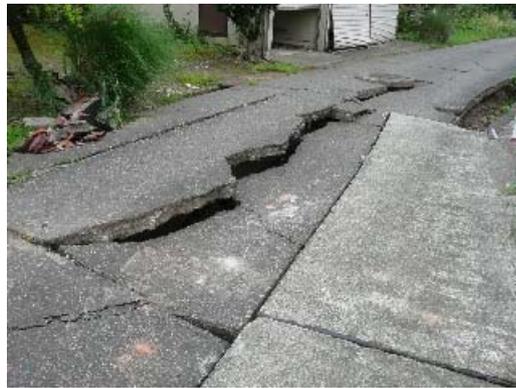
写真 8.33 地盤の被害状況

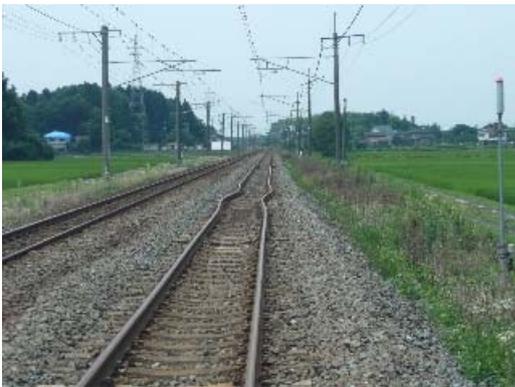
- ・信越本線の線路に歪みが見られる。(写真 8.36)

写真 8.36 線路の歪み

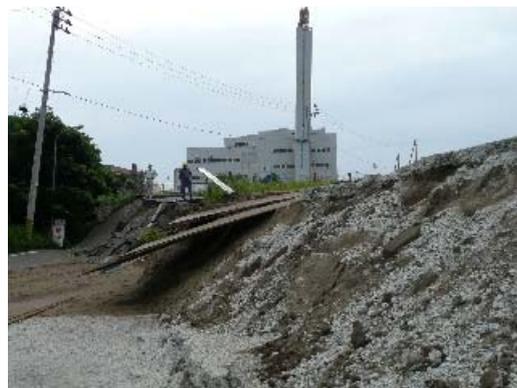
・地盤の被害が特に激しく、地割れが平成橋の南西から鯖石川改修記念公園にかけて見られる（第5章参照）。また、この地割れは煙突に損傷が見られたごみ処理場の方向に向けて延びており、ごみ処理場脇では、高さ方向に3m程度の大きな地盤のずれが見られる。（写真 8.39～8.42）

写真 8.40 地盤のずれ

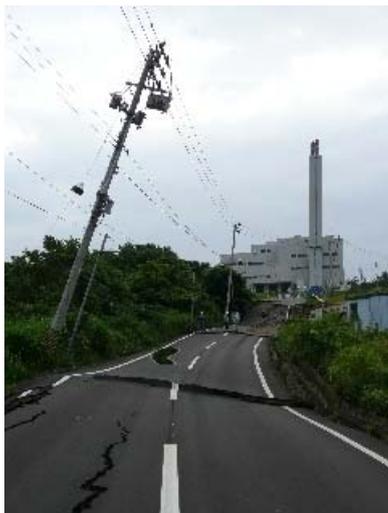
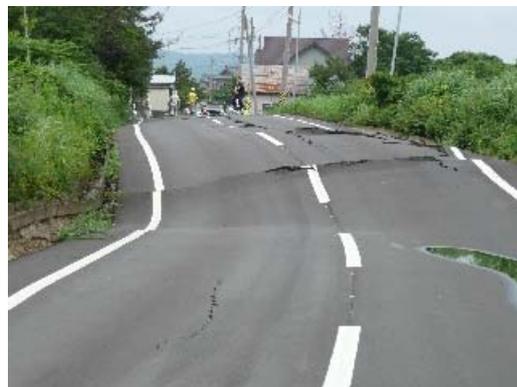
写真 8.41 地盤の被害状況

写真 8.42 地盤の被害状況
