## 第4章 現地調査と各地の被害状況

## 4.2 各地の被害状況

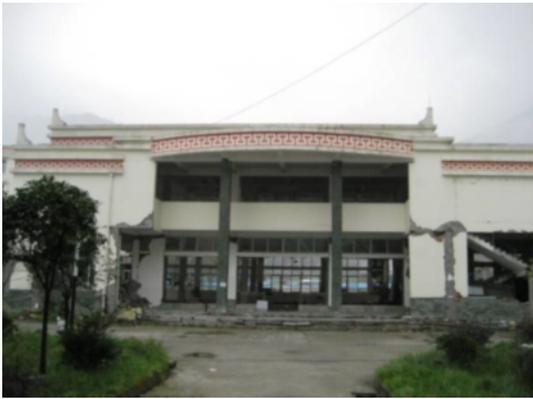
写真 4.2.1.2 および写真 4.2.1.3 に示す建物は、比較的オープンな屋内スペースにある柱が柱頭柱脚で曲げ破壊したものである。柱断面は約 400mm × 400mm、引張側柱主筋は 3 - D19 あるいは 4 - D19 であった。

写真 4.2.1.2 漩口中学校内の校舎(1)

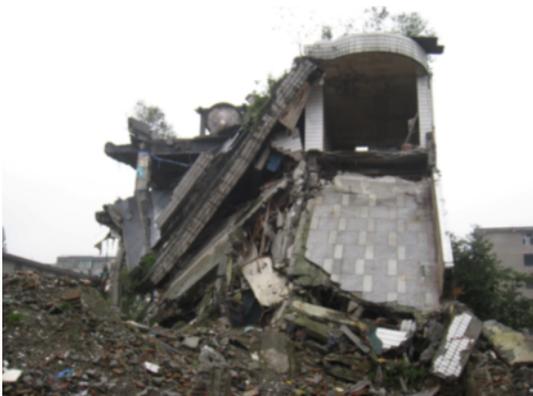
建設は 80 年代後半とのこと。隣接する 2 階建ての建物 (同じくショッピングセンター) は倒壊し、調査時点では完全に解体されていた。

写真 4.2.2.1 入口の部分崩壊

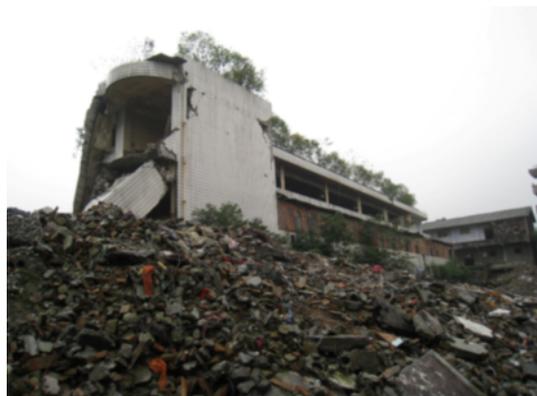
写真 4.2.2.2 写真 4.2.2.1 の側面 (手前は崩壊した 2 階建て建物からの救助作業に伴う解体とのこと。)

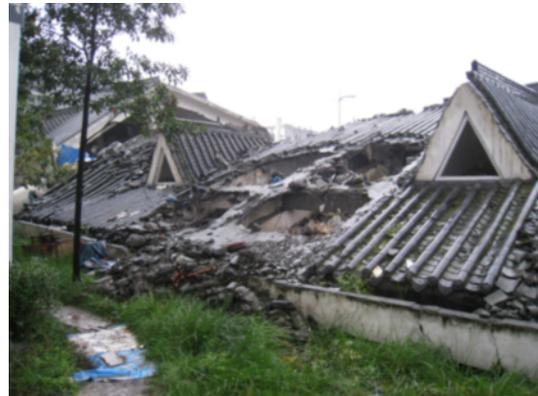
写真 4.2.2.6 写真 4.2.2.5 の裏側（解体跡、救助作業に伴うものと思われる。）

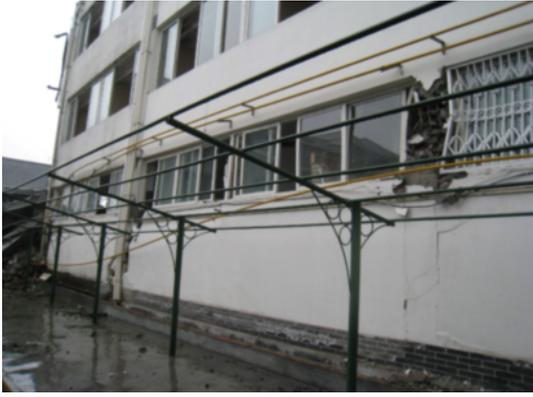
建設年代は 2000 年代とのこと。複数の棟で団地を形成している。倒壊した建物に隣接した同様の建物では、腰壁高さのブロックの存在により短柱化してせん断破壊した RC 柱（写真 4.2.2.8）ブロックの破壊が先行したことで長柱化して曲げ破壊にとどまった RC 柱（写真 4.2.2.9）が混在していた。

写真 4.2.2.7 隣接する同様の共同住宅

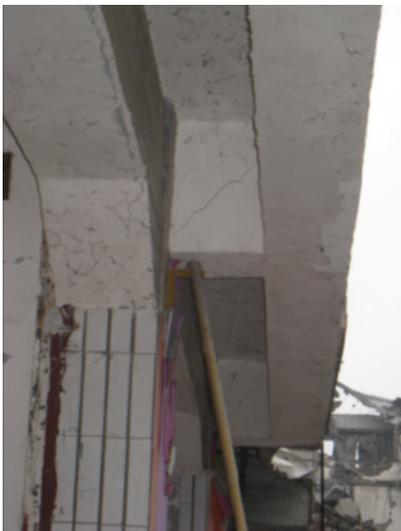
建設は 90 年代とのこと。1 階部分は RC 造の店舗、2 階以上は枠組み組積造の住居とした 5 階建て建物。1 階部分の RC 柱位置と、2 階以上の柱・壁位置がそろっていない場所もある。1 階は間口 3m 程度の RC 造で剛強と思われる。構造種別が変化する 2 階部分の損傷が激しい。隣接する建物群は解体撤去作業が進んでいるが、撤去途中の 1 階 RC 造部分は損傷が小さいように見える。

写真 4.2.2.13 写真 4.2.2.11 の張り出し部（1、2階の柱芯のずれのため、片持ち梁が、大きなせん断力を負担したものと思われる。）

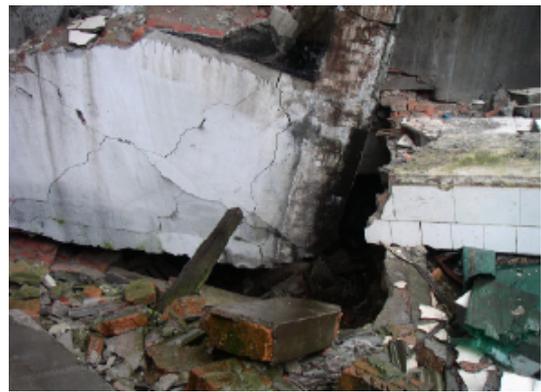
写真 4.2.3.14 (店舗兼住宅 5) 基礎部からの脱落

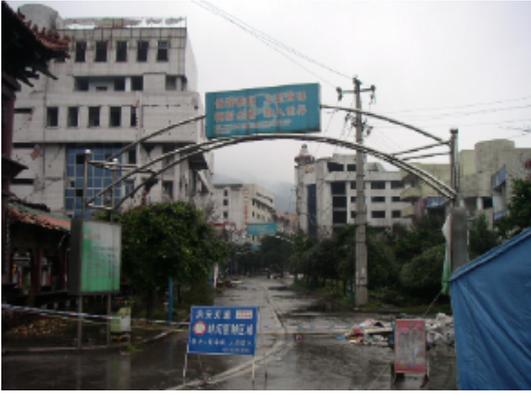
写真 4.2.3.21 継続的な立入禁止区域(1)

立入禁止区域(写真 4.2.3.21~26)周辺の建物被害については、近くで観察することはできなかったが、おそらく各階のレベルがずれていることから、1階が部分崩壊または層崩壊し、甚大な被害が発生したものと想像できる。なお、この付近では掘状の川が流れており、部分的に側方流動が生じたことにより被害が発生したという可能性も考えられる。

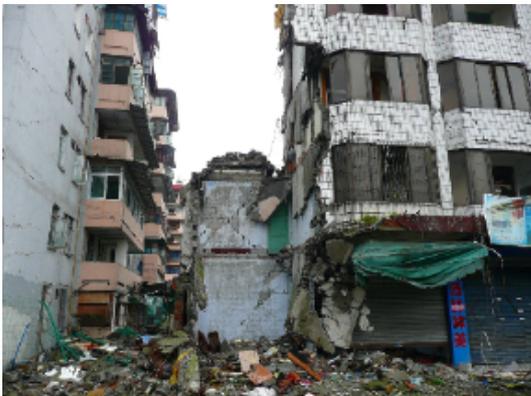
写真 4.2.3.23 (店舗兼住宅 8) 部分的崩壊

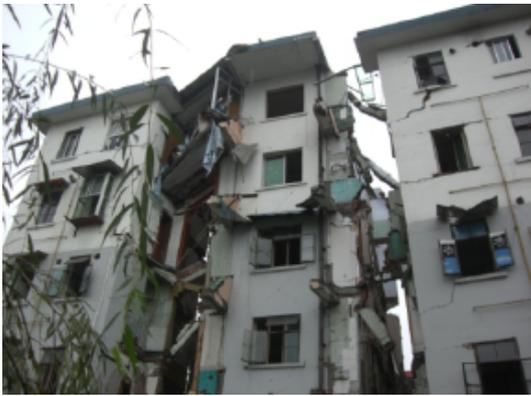
写真 4.2.3.25 立入禁止区域内住宅の部分的崩壊

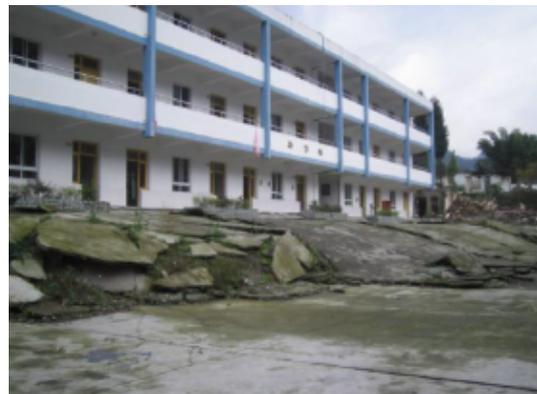
ず、断層の直近両側に位置する 2 棟の教室棟が倒壊せずに残っていることである。断層で上にずれた側にある棟は軽微な損傷、下にずれた側にある棟は大破したものの倒壊は免れている。ただし、敷地内ではこの 2 棟以外はほとんど倒壊している。敷地全体の被災状況をそのまま保存する計画のようで、敷地入り口や敷地内に被災状況説明の看板が設置されていた。

写真 4.2.4.2 断層の上側の建物 (この建物の被害は軽微である。手前の地盤と建物の地盤は地震前には同一の高さ。)

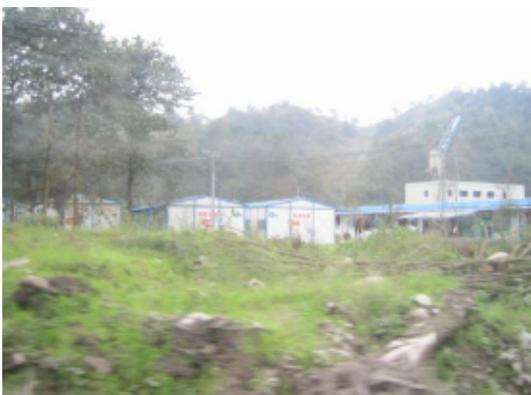
写真 4.2.4.9 仮設住宅(鎮内に数箇所、  
仮設住宅が建てられている敷地があっ  
た。)

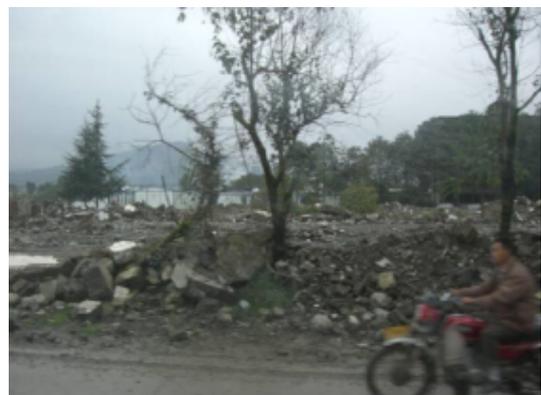
視察した中学校以外に、走行中の車中から多数の仮設住居が見え、ときおり倒壊もしくは大破した民家も観察されたことから、白鹿鎮全体の被害は大きかったと推察される。

写真 4.2.4.10 倒壊した建物の跡(手前の  
瓦礫は倒壊した建物の跡であると思わ  
れる。奥に仮設住宅が見える。)
