第5章 地震動による建築物等の被害

5.1 建築物等の地震被害調査の方針

5.2 益城町中心部における悉皆調査

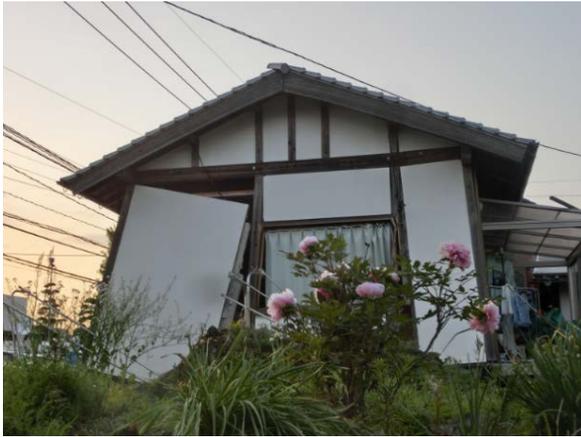
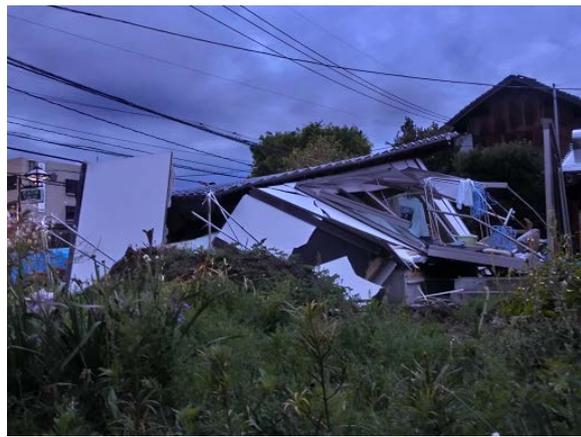
写真5.3-1 4/15時点では壁が外れただけの木造住宅(左)が本震で倒壊(右)した例

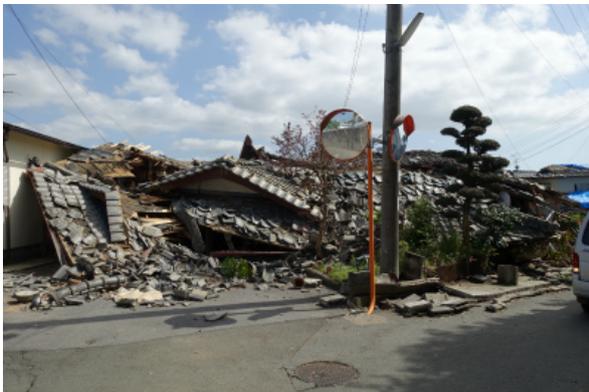
写真5.3-2 倒壊した木造住宅

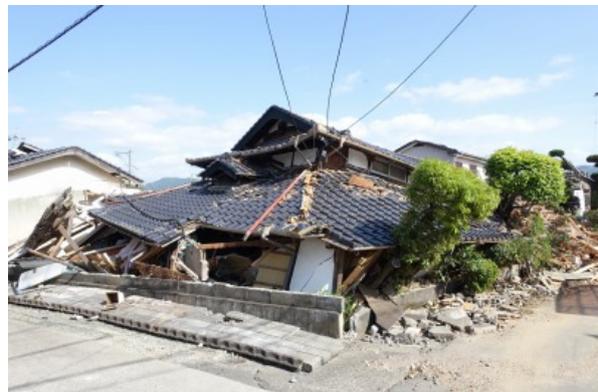
写真5.3-3 倒壊した木造住宅

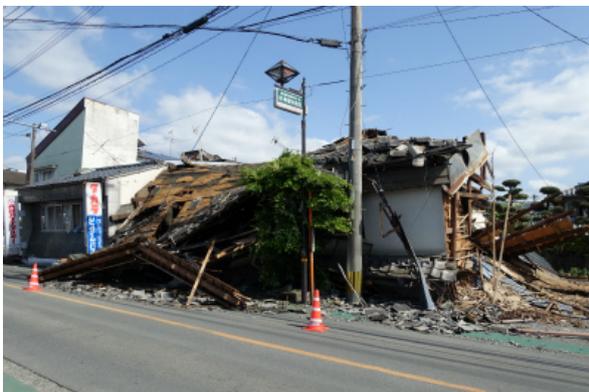
写真5.3-4 倒壊した木造住宅

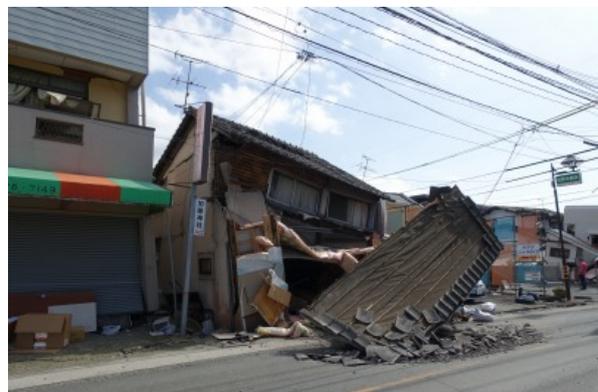
写真5.3-5 倒壊した木造住宅

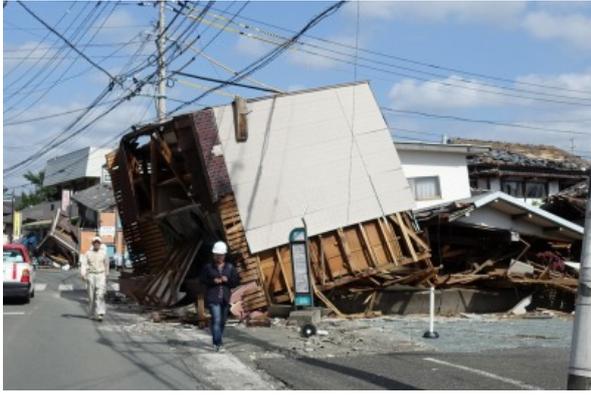
写真 5.3-6 倒壊した店舗併用木造住宅

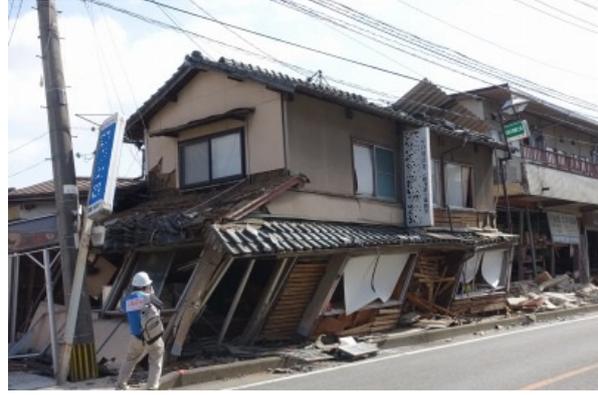
写真 5.3-7 大きく傾斜した店舗併用住宅

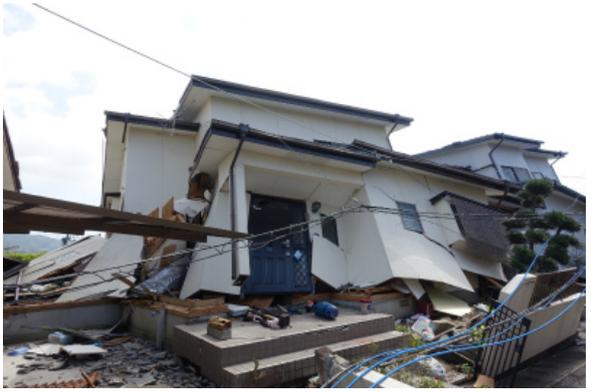
写真 5.3-8 倒壊した木造住宅

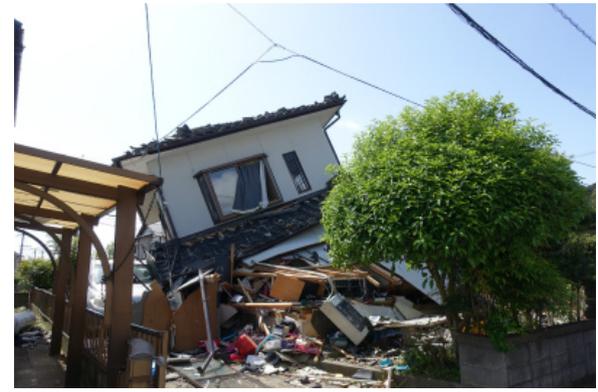
写真 5.3-9 倒壊した木造住宅

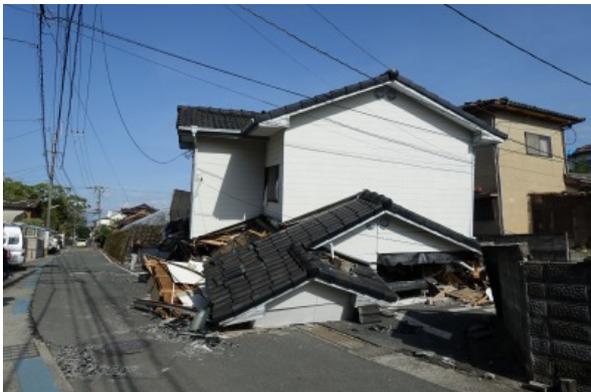
写真 5.3-10 倒壊した木造住宅

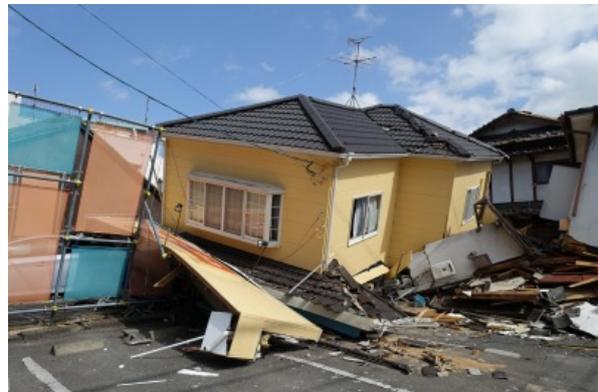
写真 5.3-11 倒壊した木造住宅

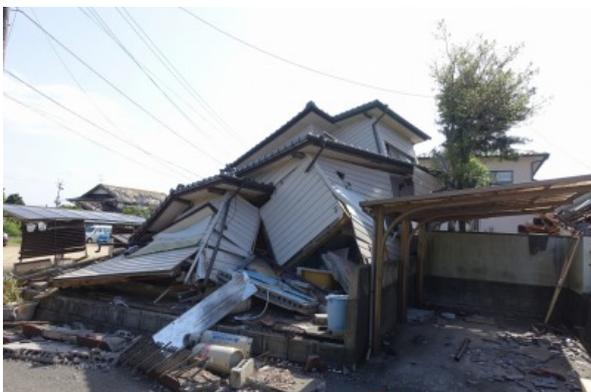
写真 5.3-12 倒壊した木造住宅

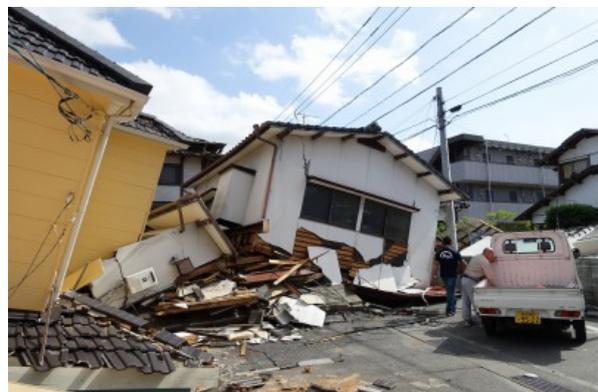
写真 5.3-13 倒壊した木造住宅

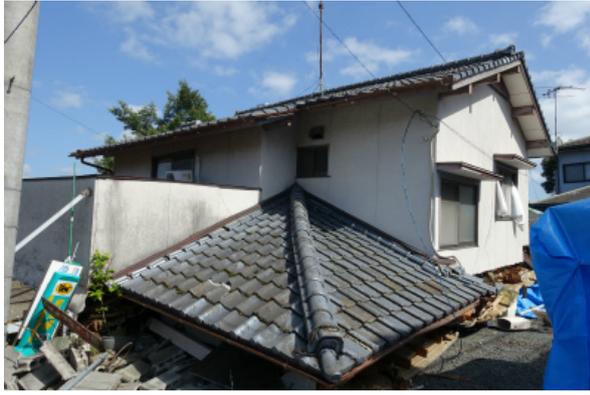
写真 5.3-14 倒壊した木造住宅

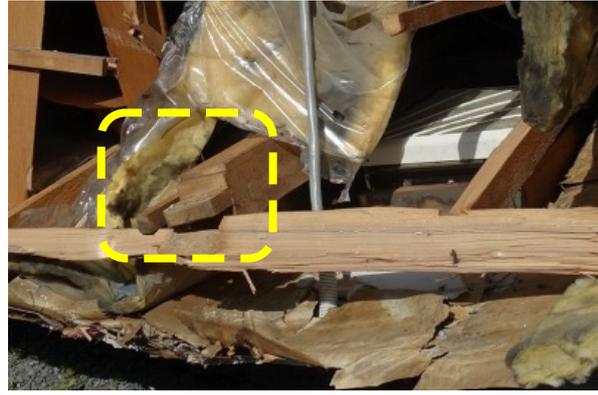
写真 5.3-15 写真 5.3-13 の住宅の柱頭部
(柱脚柱頭金物確認できず)

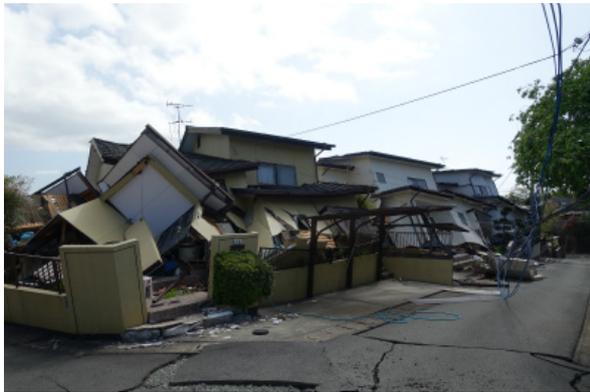
写真 5.3-16 倒壊した木造住宅

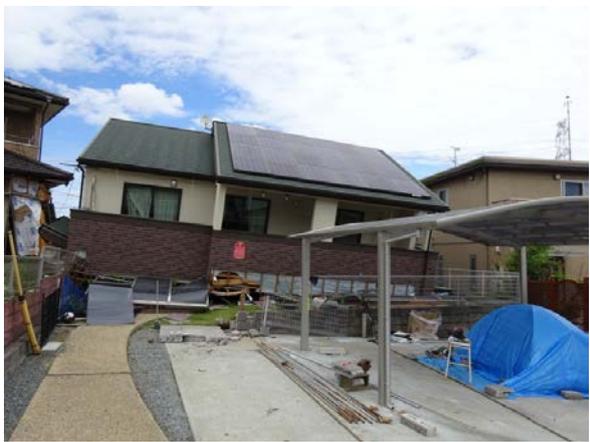
写真 5.3-18 倒壊した木造住宅

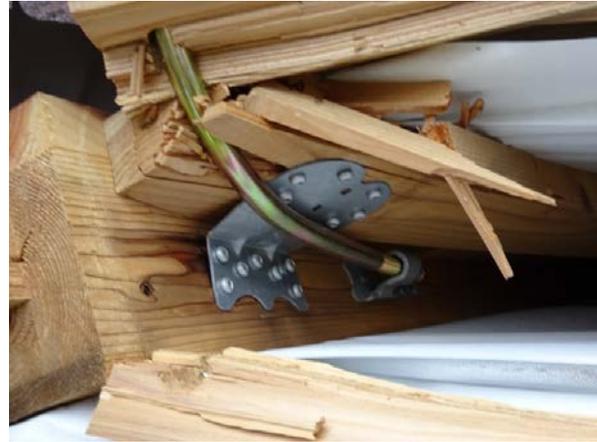
写真 5.3-19 写真 5.3-18 の建物の筋かい端部、
柱脚接合部 (金物を確認)

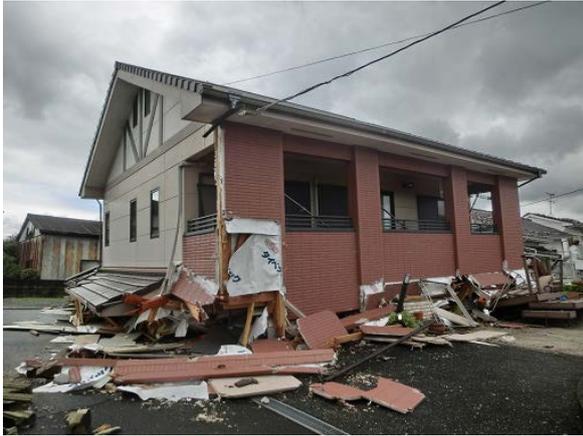
写真5.3-20 倒壊した木造住宅

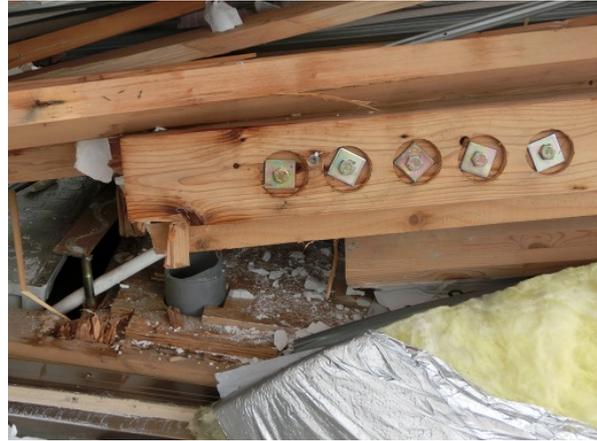
写真5.3-21 写真5.3.20の建物の写真筋かい端部、柱脚接合部（金物を確認）

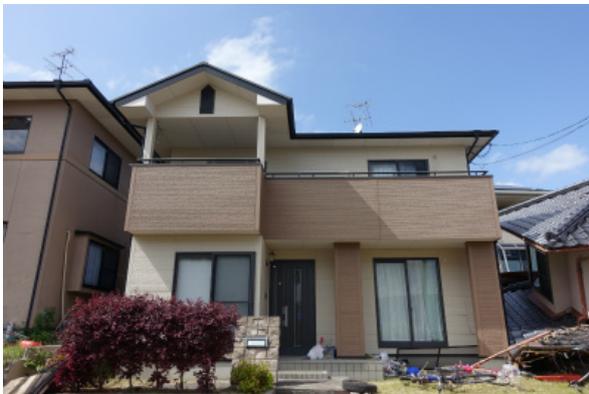
⑦木造住宅の被害が多いエリアで比較的最近の建築と推測される木造住宅が外観上無被害である例や、最近開発されたと推測される新興住宅地における外観上無被害の木造住宅が確認された(写真5-3.22~5.3-23)。

写真5.3-22 外観上無被害の木造住宅

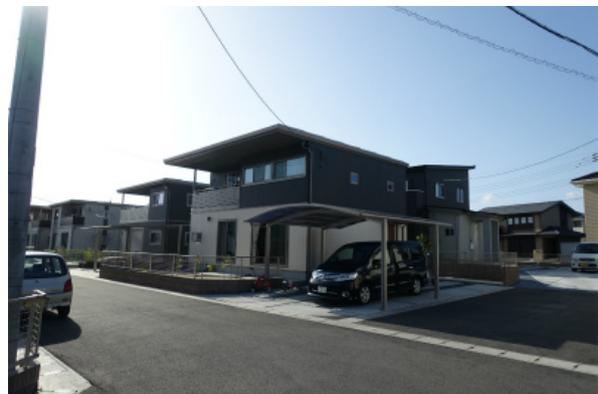
写真5.3-23 新興住宅地の木造住宅

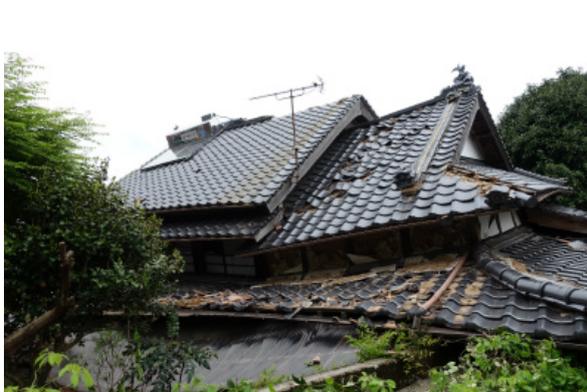
- ① 畑・風当地区は緩やかな傾斜地で盛土＋擁壁の敷地に建つ木造住宅が多く、築年数が概ね40年超と推測される木造住宅の倒壊、敷地の被害や擁壁の崩壊が多数確認された（写真5.3-26～5.3-31）。
- ② 大切畑・古閑地区は傾斜地で盛土＋擁壁の敷地に建つ木造住宅が多く急傾斜地崩壊危険区域に指定されているエリアがあり、地盤に亀裂が生じている箇所が見られた（写真5.3-32～5.3-35）。築年数が概ね40年超と推測される木造住宅の倒壊、擁壁の崩壊が多数確認された（写真5.3-36～5.3-41）。
- ③ 布田地区は布田川のすぐ南の平地に位置する集落で、西原村では住宅が多い地域で、溜池が隣接している（写真5.3-42）。ここでも、築年数が概ね40年超と推測される木造住宅の屋根の被害や、部分破壊・倒壊、倉庫の倒壊が確認された（写真5.3-43～5.3-45）。

写真 5.3-26 倒壊した木造住宅

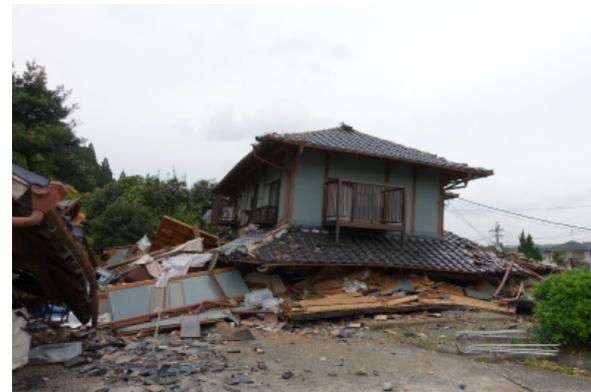
写真 5.3-27 倒壊した木造住宅

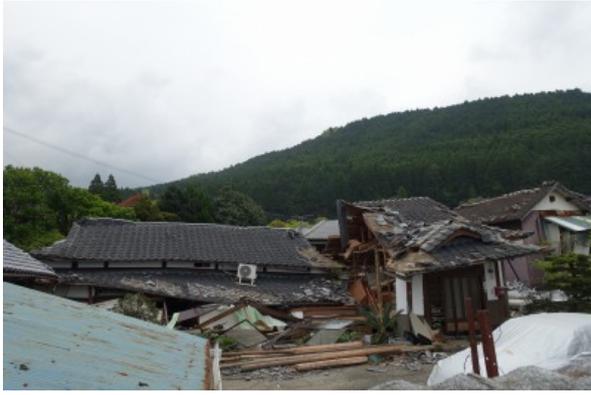
写真 5.3-28 分離した木造住宅

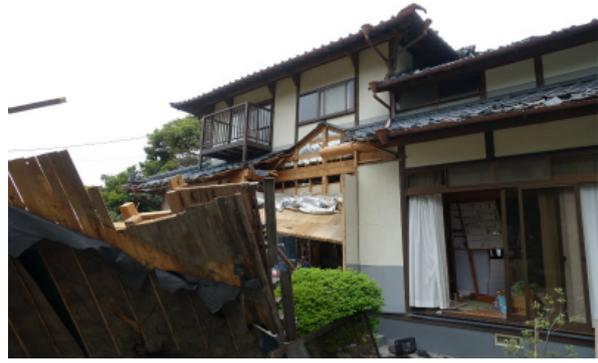
写真 5.3-29 玄関部分が部分破壊した木造住宅

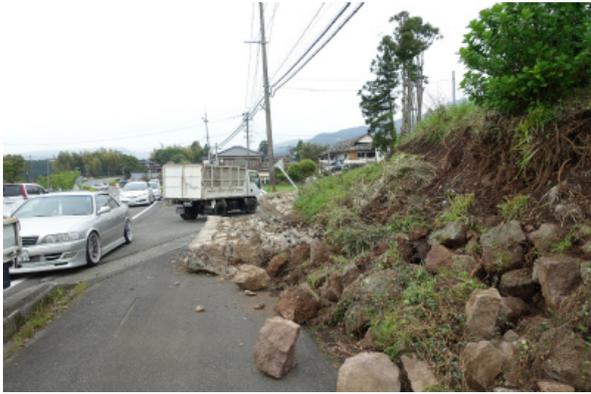
写真 5.3-30 崩壊した擁壁

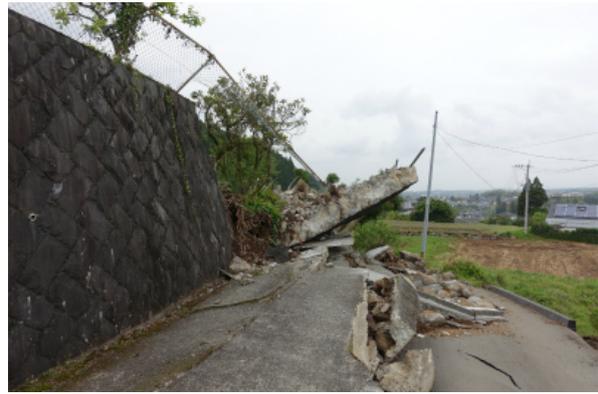
写真 5.3-31 崩壊した擁壁

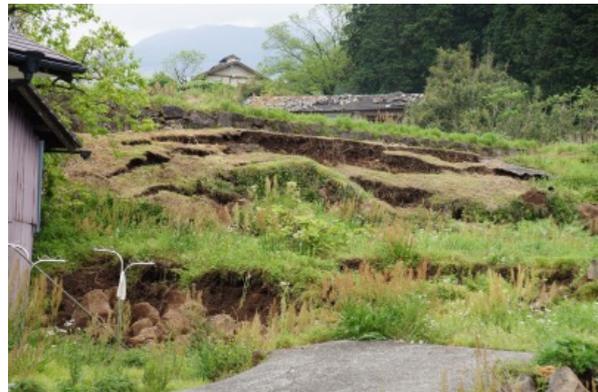
写真 5.3-35 地盤に生じた亀裂

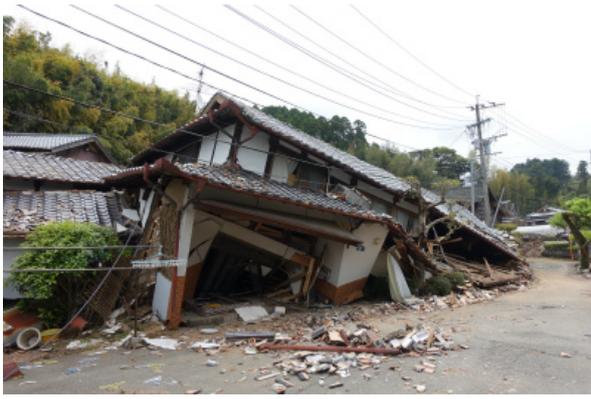
写真 5.3-36 倒壊した木造住宅

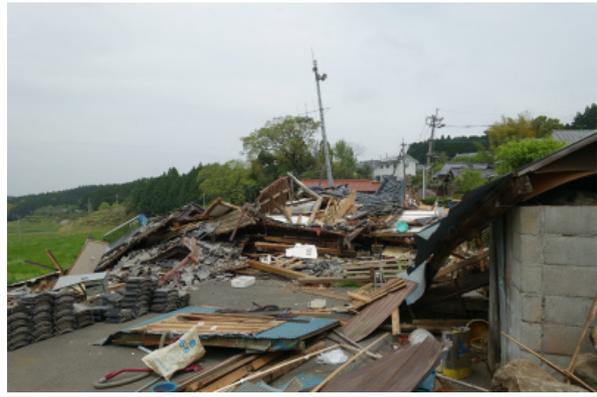
写真 5.3-37 倒壊した木造住宅

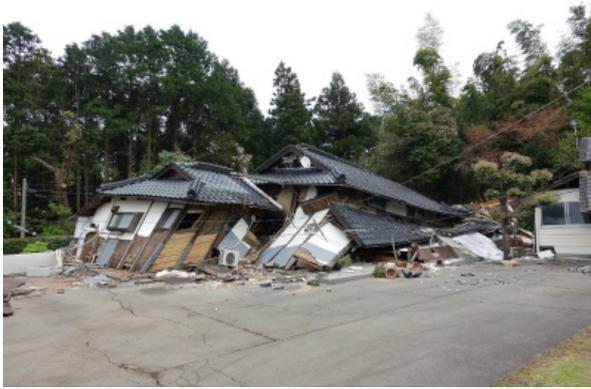
写真 5.3-38 倒壊した木造住宅

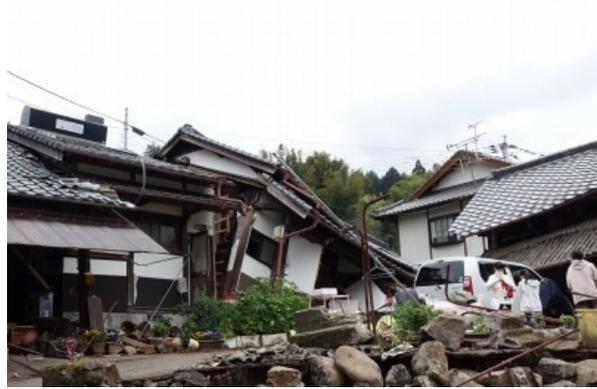
写真 5.3-39 倒壊した木造住宅

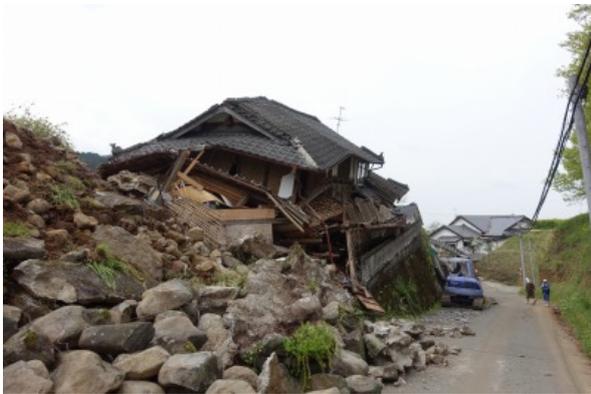
写真 5.3-40 倒壊した木造住宅

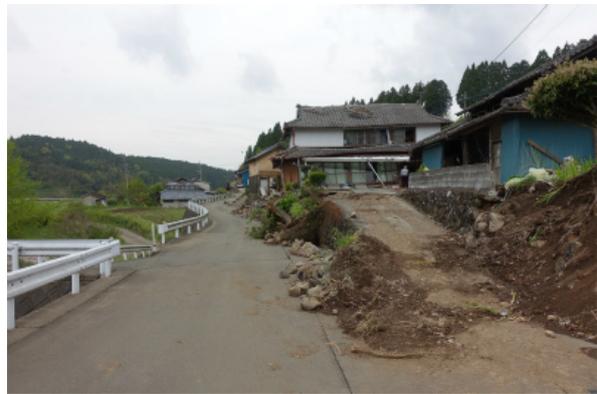
写真 5.3-41 崩壊した擁壁

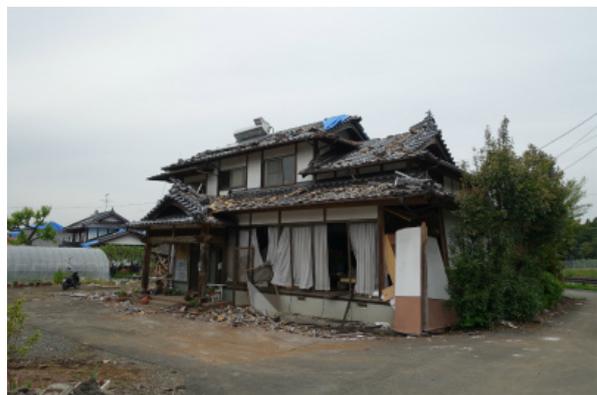
写真 5.3-43 大破した木造住宅

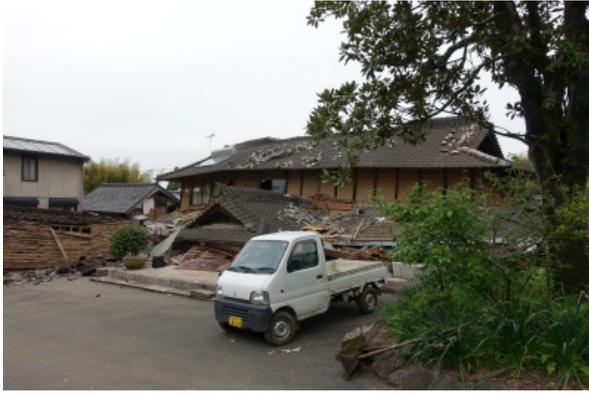
写真 5.3-44 倒壊した木造住宅

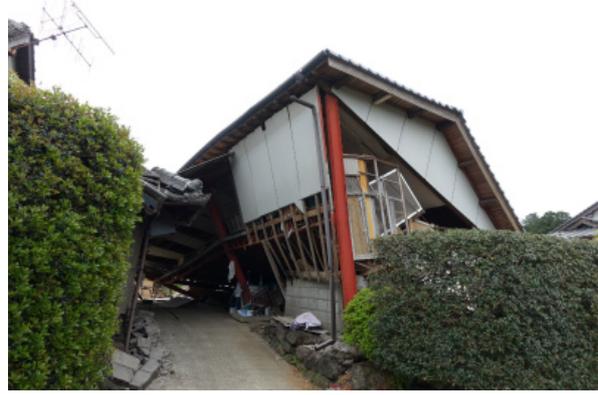
写真 5.3-45 倒壊した倉庫

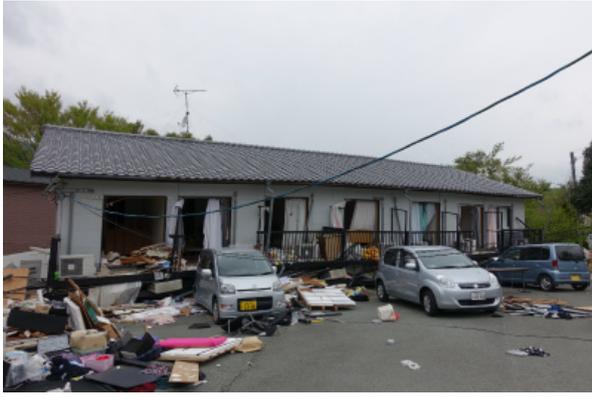
- ① 黒川地区には東海大学の学生用アパートが多数存在する。2階建て軸組構法による木造アパートが多く、そのうち7棟の倒壊を確認した。部分破壊や大破したアパートも多数確認された。これらの木造アパートのうち、柱脚・柱頭、筋かい端部が確認できたものの多くは接合方法が釘打ち程度の比較的軽微な接合方法であった（写真 5.3.46～5.3.63）。
- ② 木造アパートの他、築年数が概ね20～40年程度と推測される木造住宅の倒壊が数棟確認された（写真 5.3.64～5.3.67）。木造アパートと同様に柱脚・柱頭、筋かい端部の接合方法が比較的軽微な建物が多かったが、中には金物により緊結されている建物も確認された（写真 5.3.68～5.3.71）。

写真 5.3-46 倒壊したアパート A

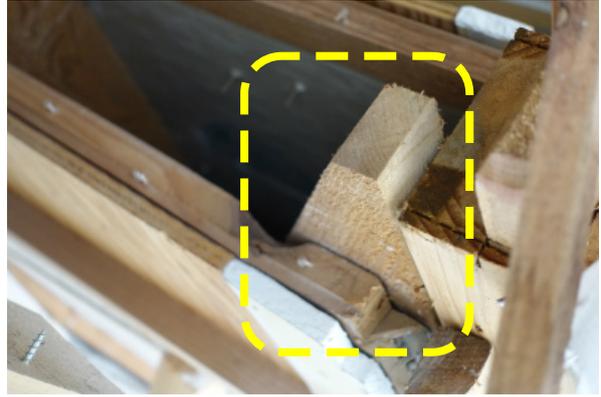
写真 5.3-47 アパート A の筋かい端部
(N70 釘 1~2 本打ちによる接合)

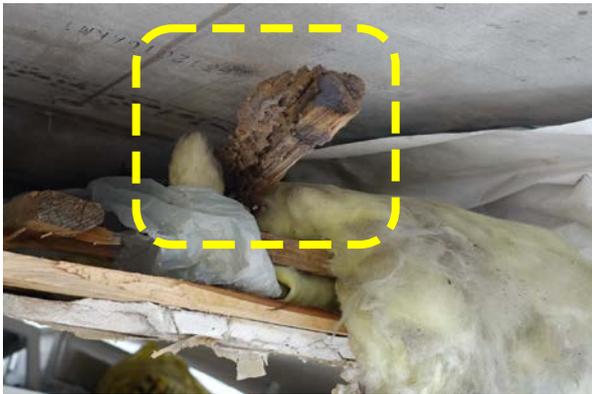
写真 5.3-48 アパート A の筋かい端部
(蟻害による著しい断面欠損)

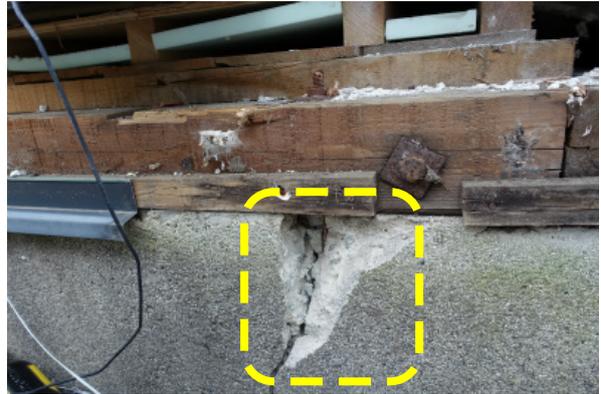
写真 5.3-49 アパート B の基礎亀裂部
(無筋コンクリート基礎+アンカーボルト)

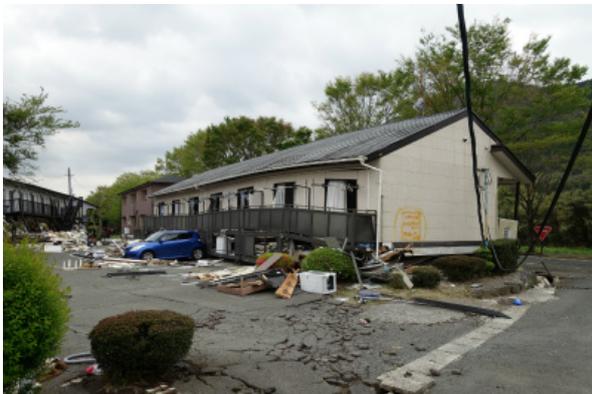
写真 5.3-50 倒壊したアパート B

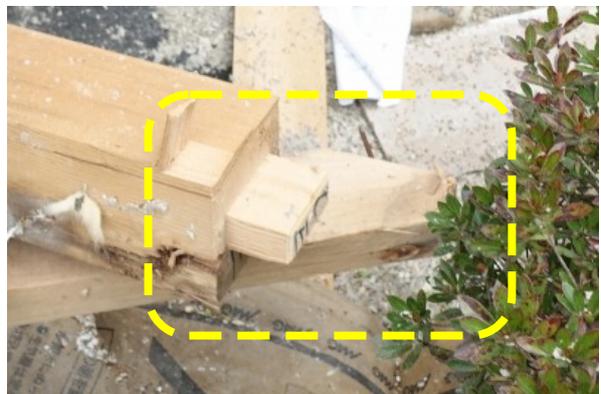
写真 5.3-51 柱頭部 (釘打ちによる接合)

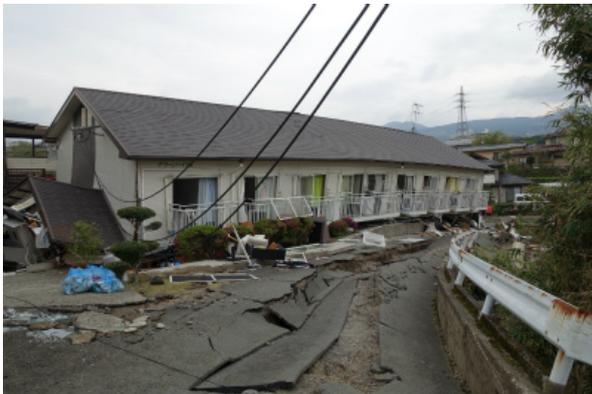
写真 5.3-52 倒壊したアパート C

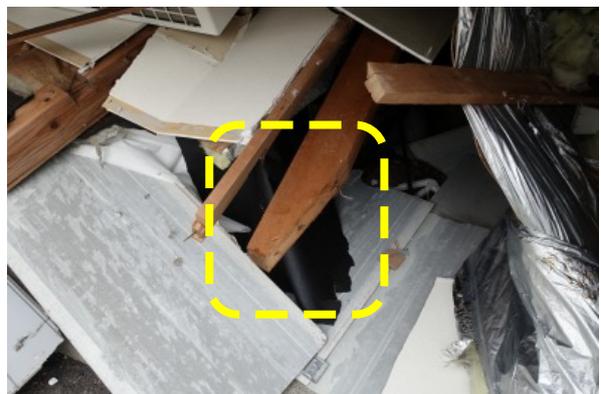
写真 5.3-53 アパート C の筋かい端部 (釘打ち)

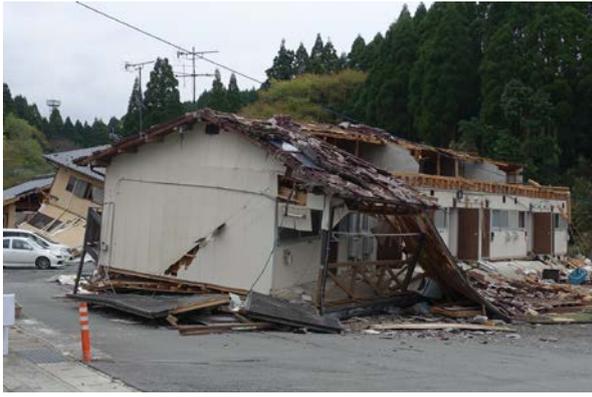
写真 5.3-54 倒壊した木造アパート D

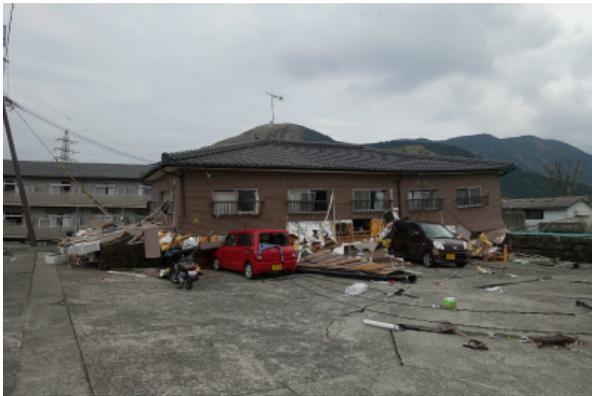
写真 5.3-56 倒壊した木造アパート E

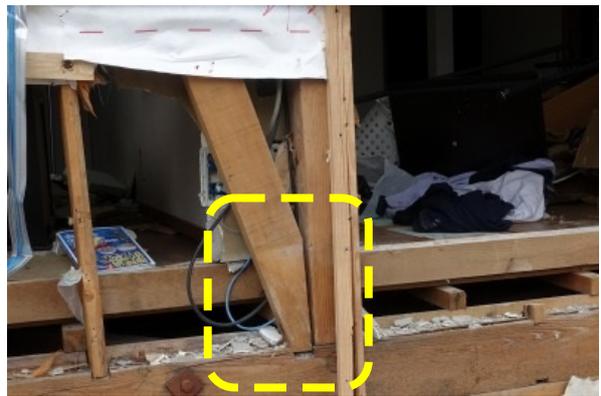
写真 5.3-57 アパート E の柱頭部
(柱脚、筋かい端部は釘打ちのみ)

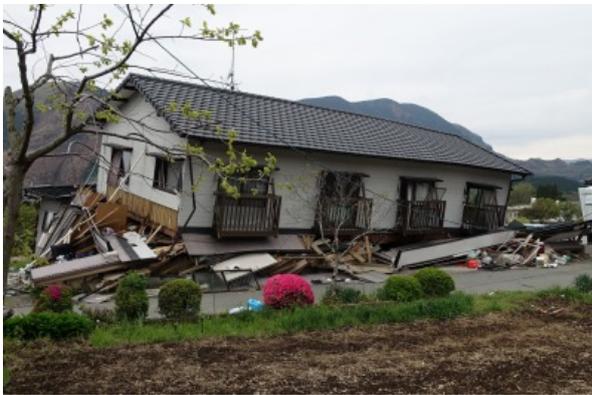
写真 5.3-58 倒壊した木造アパート

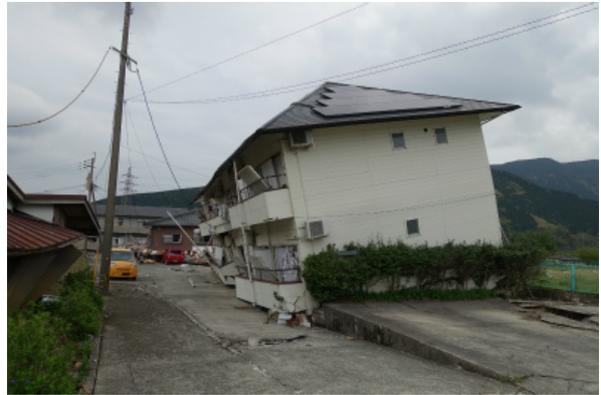
写真 5.3-59 横ずれした木造アパート

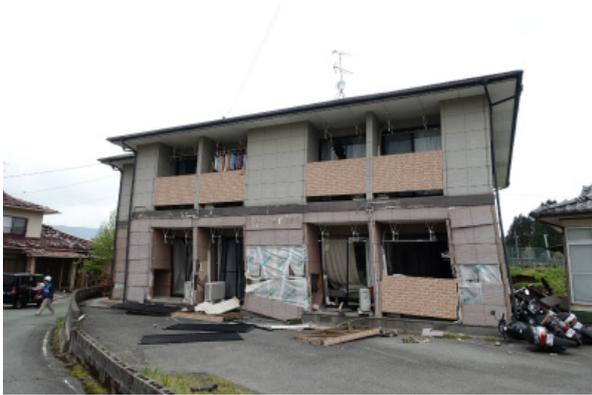
写真 5.3-60 傾斜した木造アパート

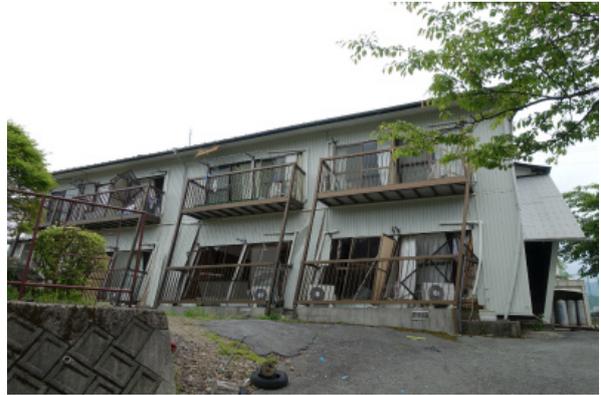
写真 5.3-61 傾斜した木造アパート

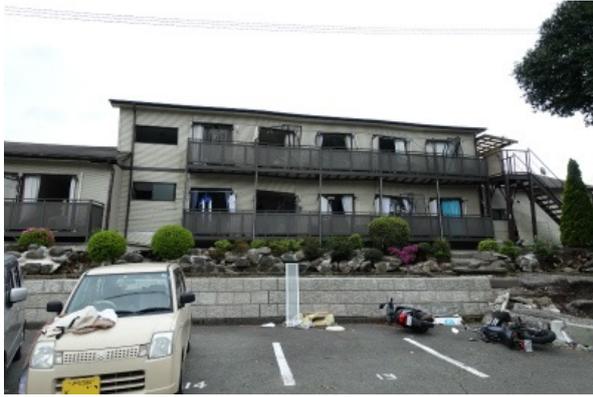
写真 5.3-62 大破した木造アパート

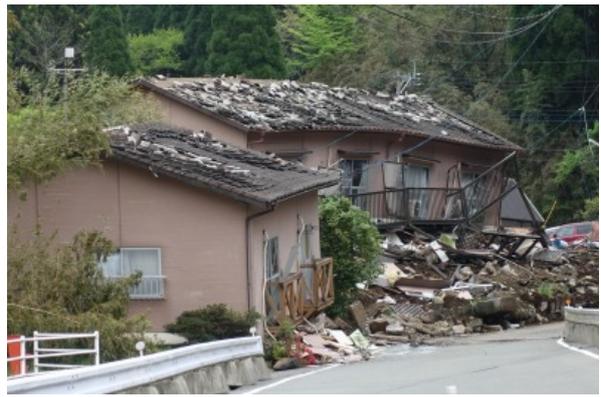
写真 5.3-63 倒壊した木造アパート

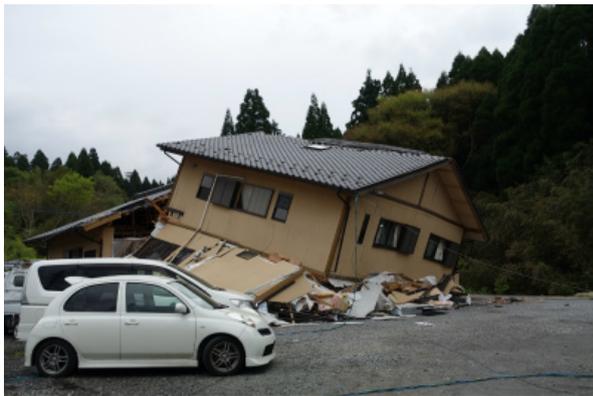
写真 5.3-64 倒壊した木造住宅

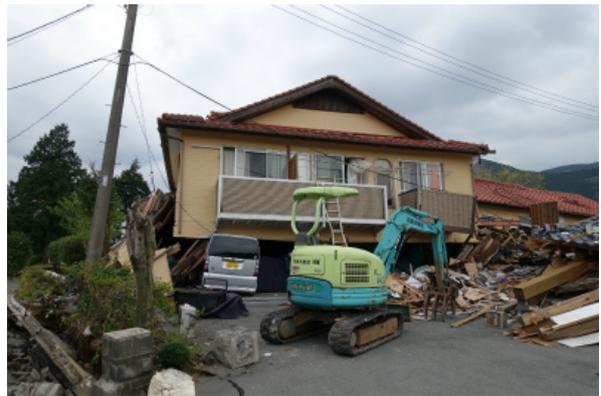
写真 5.3-65 倒壊した木造住宅

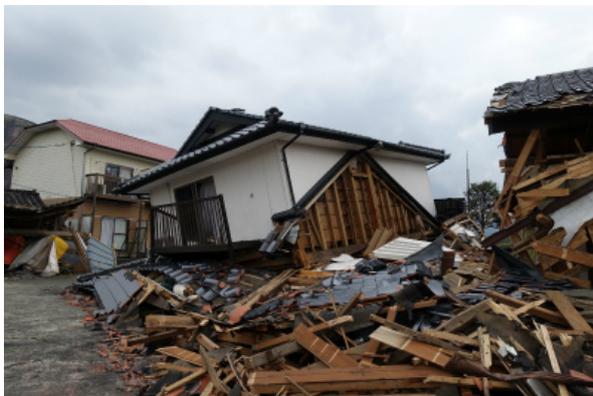
写真 5.3-66 倒壊した木造住宅

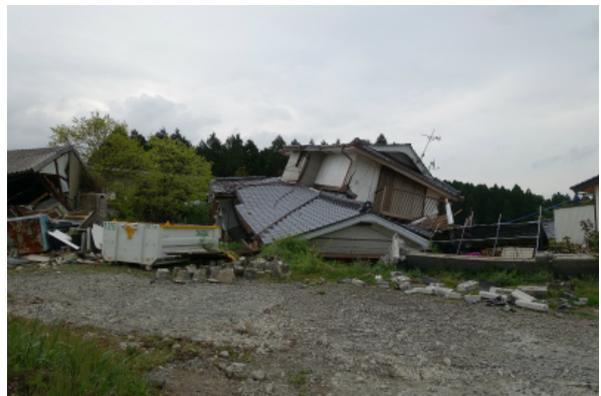
写真 5.3-67 倒壊した木造住宅

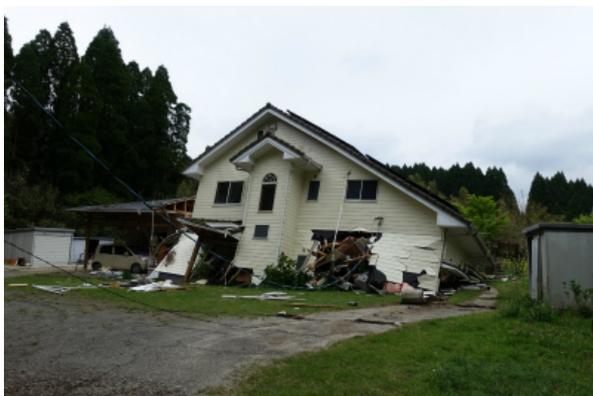
写真 5.3-68 倒壊した木造住宅（金物あり）

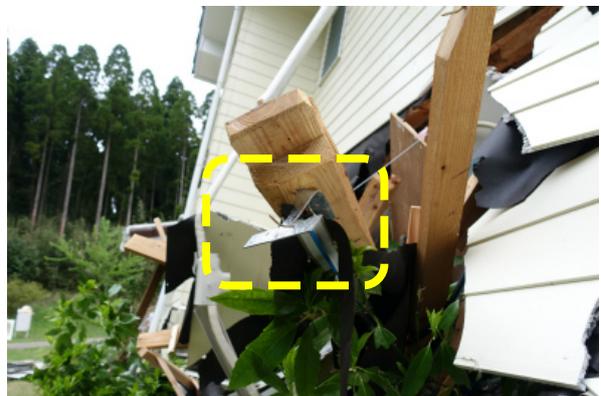
写真 5.3-69 写真 5.3-68 の住宅の柱頭部
（柱脚柱頭は金物あり）

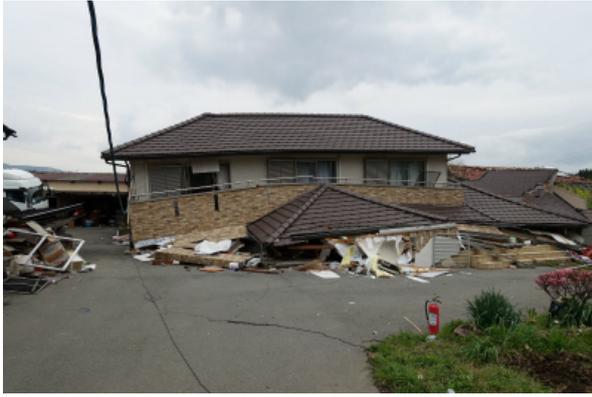
写真 5.3-70 倒壊した木造住宅（金物あり）

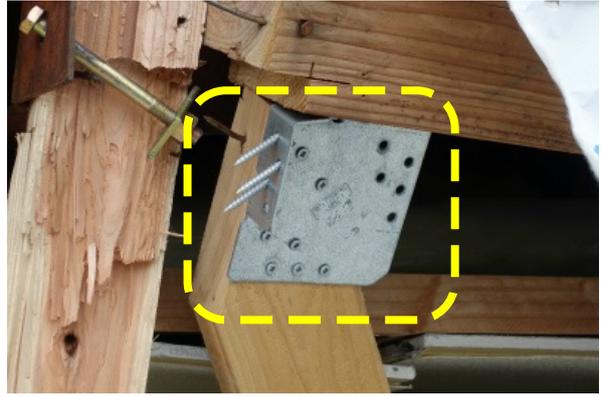
写真 5.3-71 写真 5.3-16 の住宅の柱頭部
（壁倍率2倍用筋かい金物）

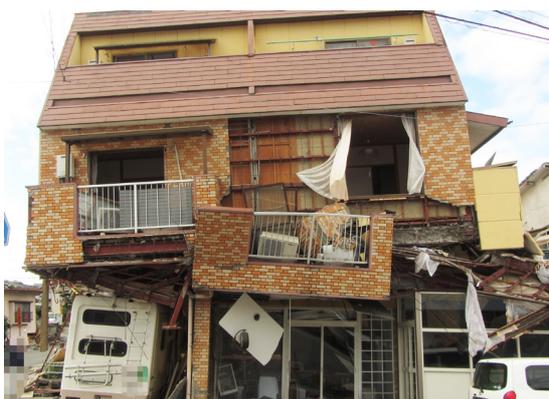
写真 5.4-1 外観

1) 建築物 01 (建設年 1987 年頃) : 「倒壊」

本建築物は 4 階建ての店舗併用住宅である。角形鋼管柱 (辺長 200mm) (2 階) が使用されている。2 階が完全に層崩壊しており、柱梁接合部パネルとダイアフラム間の溶接部で破断が生じている。

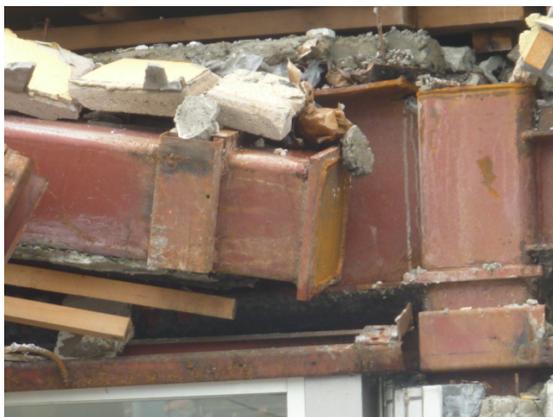
写真 5.4-2 パネルーダイアフラム間の溶接部の破断

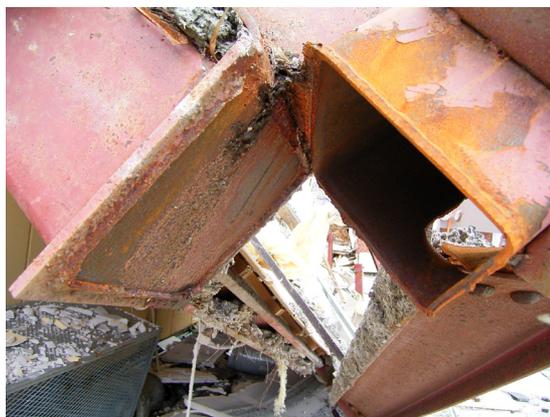
写真 5.4-3 パネルーダイアフラム間の溶接部の破断

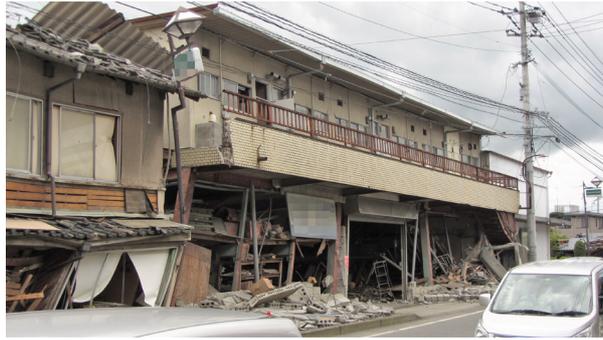
写真 5.4-4 外観

2) 建築物 02 (建設年 1971 年) : 「大破」

本建築物は 2 階建ての共同住宅である。日の字断面柱 (以下、日の字柱と呼ぶ) (辺長 250mm) が使用されている。1 階が大きく傾いており、柱の残留傾斜角は 23 度である。

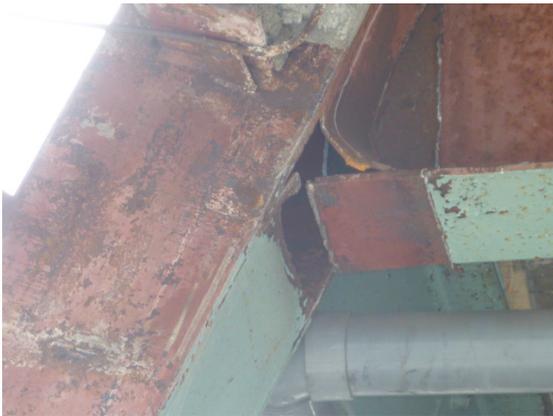
写真 5.4-5 梁端破断

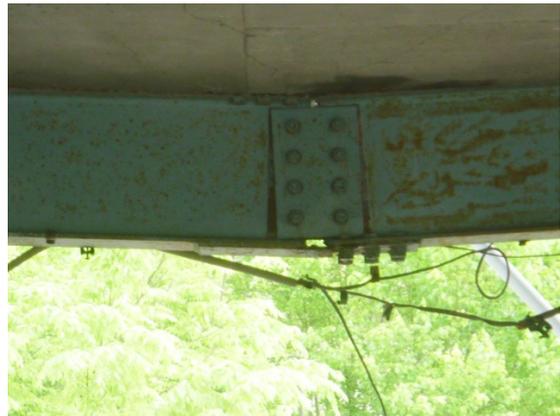
写真 5.4-6 梁下フランジ添え板の孔欠損部破断

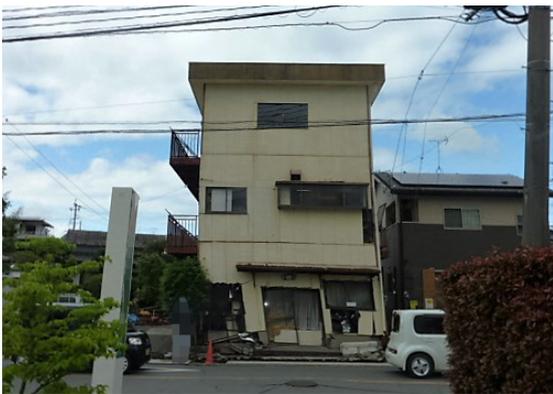
写真 5.4-7 外観

3) 建築物 03 (建設年 1980 年) : 「大破」

本建築物は 3 階建ての住宅である。日の字柱と H 形柱が混在して使用されている。1 階が大きく傾いており、柱の残留傾斜角は 8 度である。柱脚部にアンカーボルトの伸びが生じている。

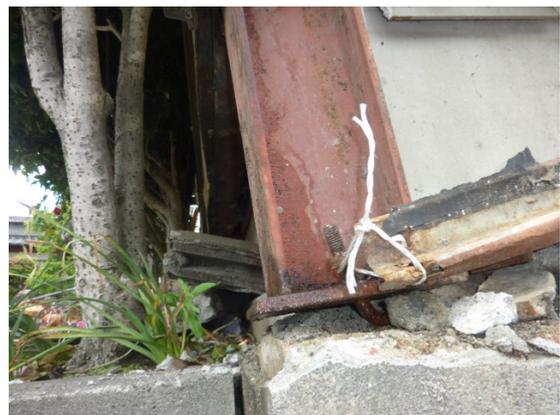
写真 5.4-8 柱脚部の損傷状況

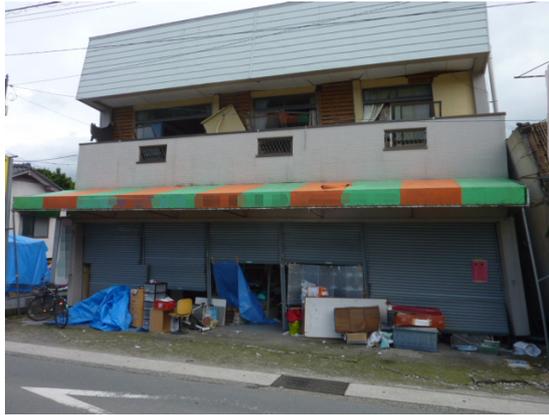
写真 5.4-9 外観

4) 建築物 04 (建設年 1976 年) : 「大破」

本建築物は 1 階鉄骨造、2 階木造 (2 階はヒアリングによる情報) の店舗併用住宅である。日の字柱 (辺長 200mm) が使用されている。1 階が大きく傾いており、柱の残留傾斜角は 5 度である。ヒアリングによると建設年は 40 年程前とのことであつた。

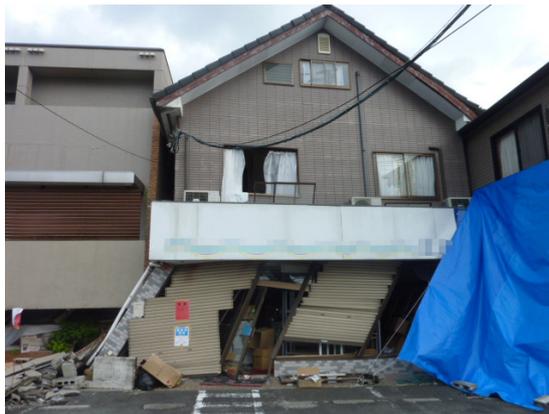
写真 5.4-10 外観

5) 建築物 05 (建設年 1993 年) : 「大破」

本建築物は 2 階建ての店舗併用住宅である。角形鋼管柱が使用されている。1 階が大きく傾いており、柱の残留傾斜角は 30.5 度である。(写真で) 左隣の倒壊した RC 造が寄りかかり力を受けて傾斜したものと推定される。

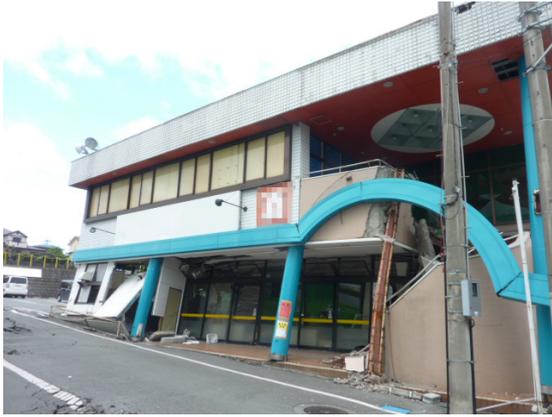
写真 5.4-11 外観

6) 建築物 06 (建設年 1986 年) : 「大破」

本建築物は 2 階建ての店舗である。角形鋼管柱 (辺長 250mm) が使用されている。1 階が大きく傾いており、柱の残留傾斜角は 8.5 度である。柱の局部座屈、柱とダイアフラム間の溶接部の破断が生じている。

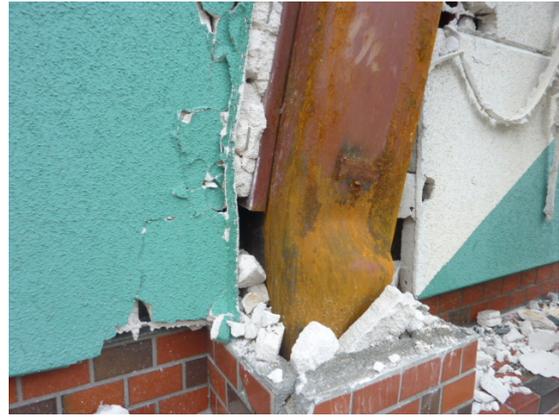
写真 5.4-12 柱の局部座屈

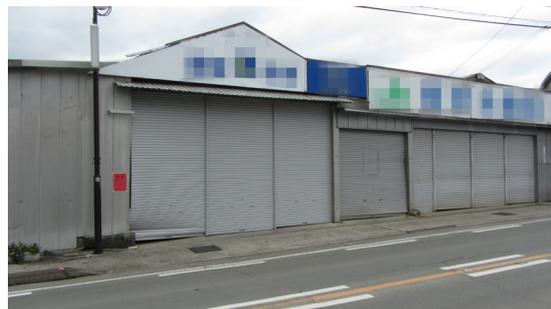
写真 5.4-15 外観

7) 建築物 07 (建設年 1982 年以前) : 「大破」

本建築物は平屋の車庫である。トラス梁の下弦材の破断が生じている。応急危険度判定によると、建物全体の傾斜、柱の座屈、柱脚の破損、梁継手の破壊が生じているとのことであった。

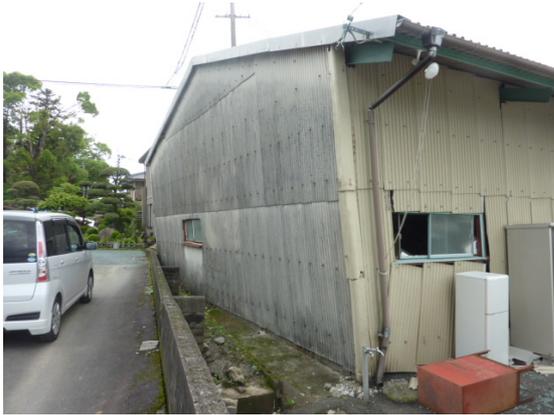
写真 5.4-16 外観

8) 建築物 08 (建設年 1982 年以前) : 「大破」

本建築物は平屋の倉庫である。大きく傾いており、柱の残留傾斜角は7度である。柱脚部のアンカーボルトの伸び、コンクリートの側方破壊が生じている。

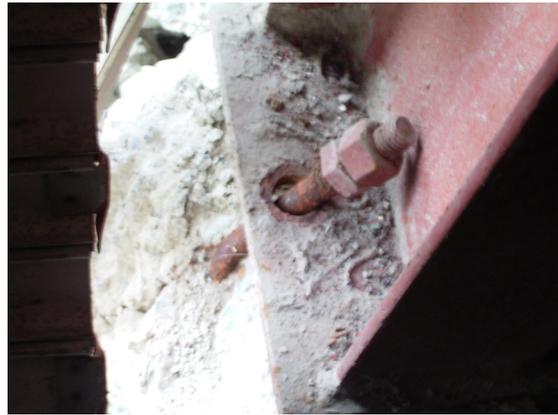
写真 5.4-17 柱脚部の損傷状況

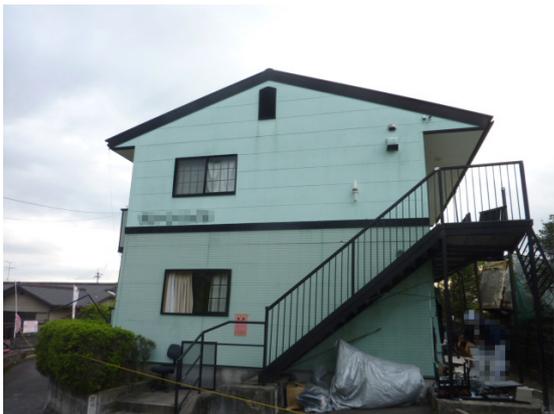
写真 5.4-18 外観

9) 建築物 09 (建設年 1995 年) : 「大破」

本建築物は 2 階建ての共同住宅である。角形鋼管柱 (辺長 200mm) が使用されている。梁せいは 300mm である。1 階が大きく傾いており、柱の残留傾斜角は 3 度である。梁端破断が生じている。また、柱梁接合部パネルとダイアフラム間の溶接部で破断が生じている。

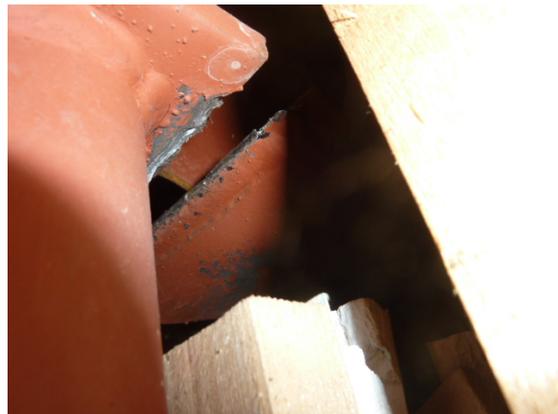
写真 5.4-19 梁端破断

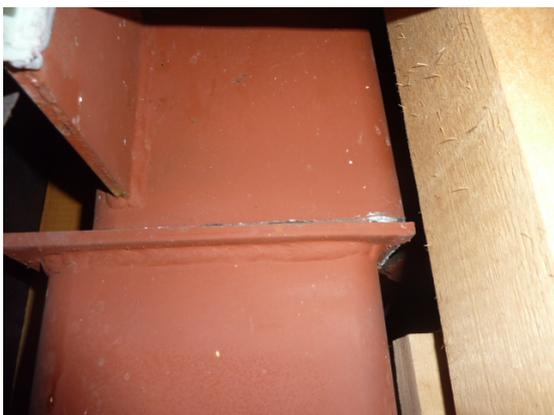
写真 5.4-20 パネルとダイアフラム間の溶接部の破断

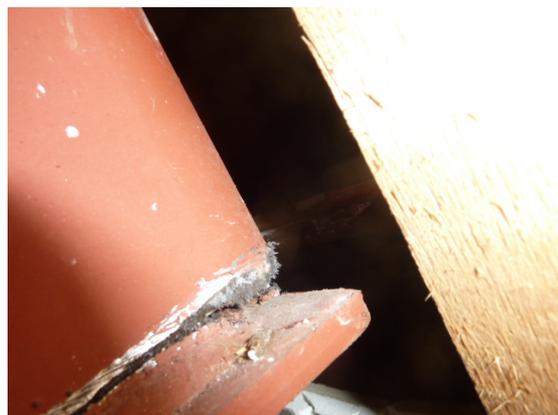
写真 5.4-21 パネルとダイアフラム間の溶接部の破断 (拡大)

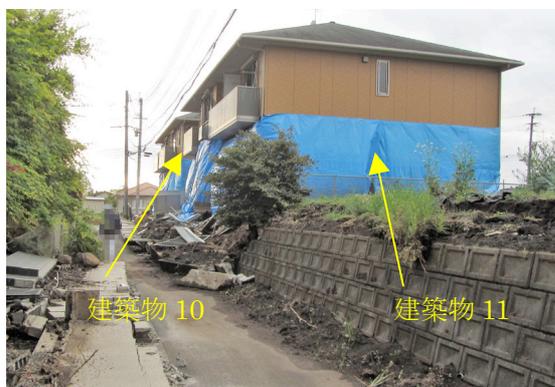
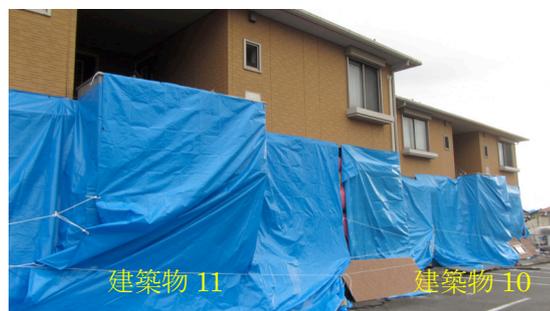
写真 5.4-22 外観

10)、11) 建築物 10、11 (建設年 2006 年) : 「大破」

本建築物 10、11 は共に同じタイプの 2 階建ての共同住宅である。大きく傾いており、柱の残留傾

斜角は4.5度である（建築物10で測定）。ブレース（ターンバックル）の破断、座屈による著しいたわみが、それぞれ建築物10及び11に生じている。宅地擁壁部分が崩壊しており、それが建築物の損傷に何らかの影響を及ぼした可能性がある。

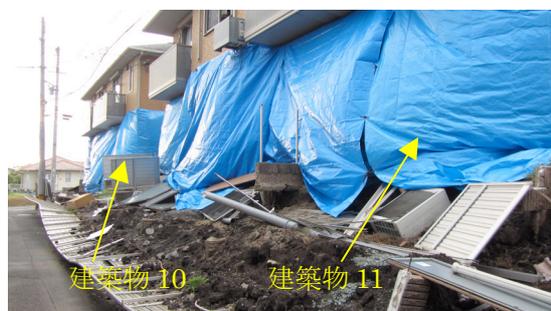
写真 5.4-24 宅地擁壁部分の崩壊

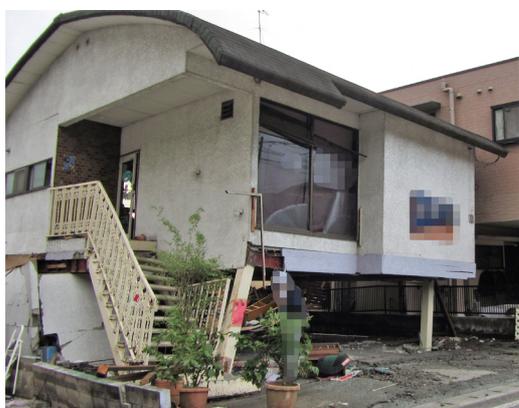
写真 5.4-25 外観

1 2) 建築物12（建設年1982年）：「大破」

本建築物は2階建ての店舗である。日の字柱（辺長200mm）が使用されている。梁せいは250mmである。1階が大きく傾いており、柱の残留傾斜角は17.5度である。柱の破断、梁端破断、柱の局部座屈が生じている。

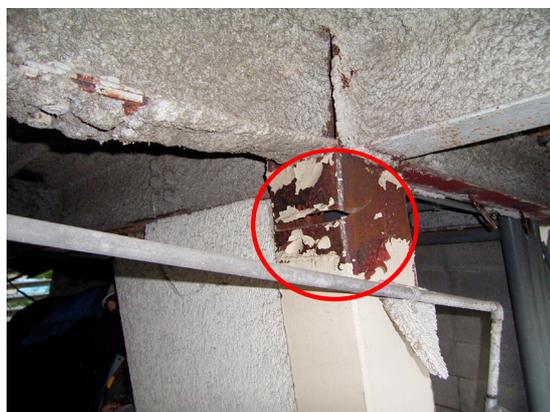
写真 5.4-26 柱の破断

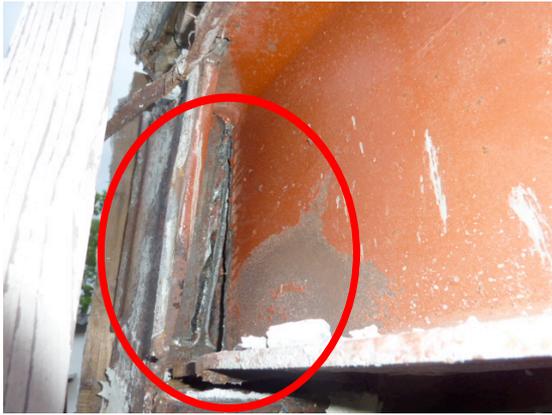
写真 5. 4-27 梁端破断

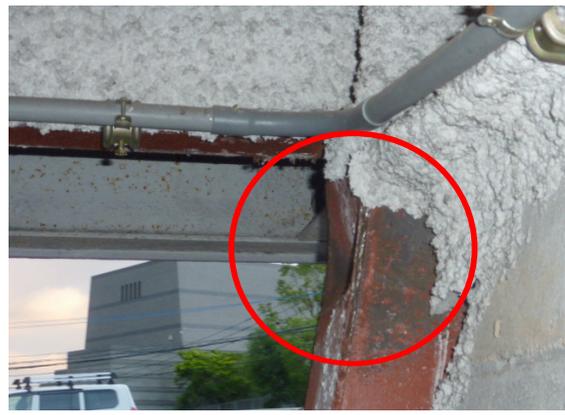
写真 5. 4-28 柱の局部座屈

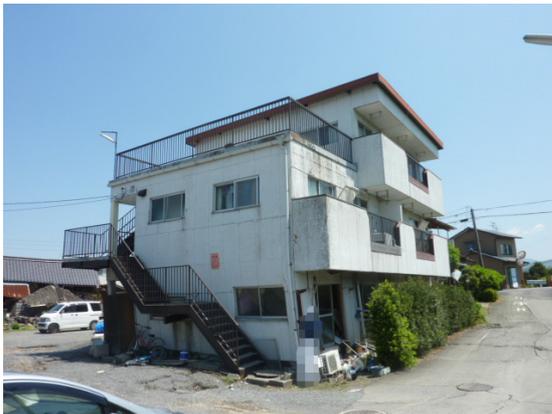
本建築物は 3 階建ての共同住宅である。日の字柱 (辺長 175mm) が使用されている。1 階が大きく傾いており、柱の残留傾斜角は 9 度である。

写真 5. 4-29 外観

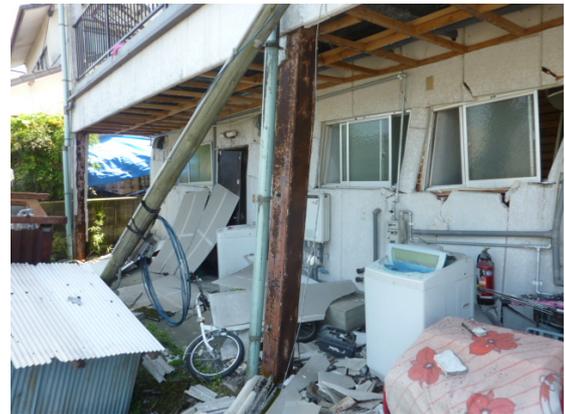
写真 5. 4-30 柱の傾斜

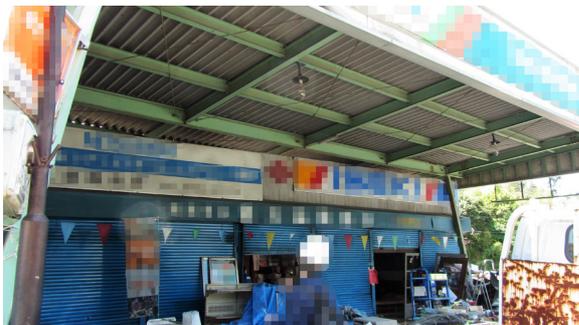
本建築物は平屋の店舗である。角形鋼管柱 (辺長 150mm) が使用されている。大きく傾いており、柱の残留傾斜角は 10 度である。梁端溶接部の破断、柱梁接合部パネルとダイアフラム間の溶接部の破断が生じている。

写真 5. 4-31 外観

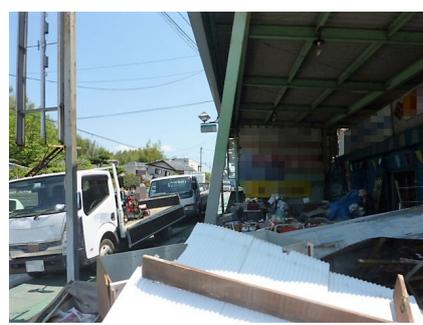
写真 5. 4-32 柱の傾斜

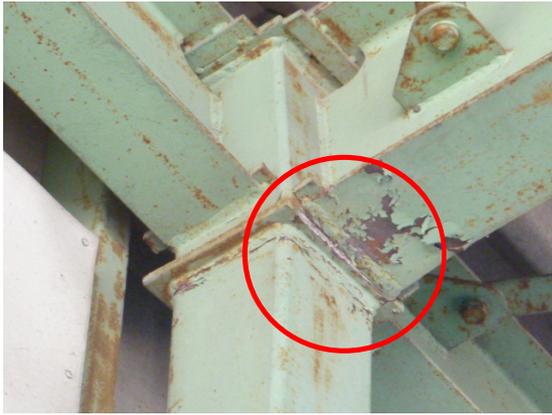
写真 5.4-33 梁端溶接部の破断
