第5章 地震動による建築物等の被害

5.1 建築物等の地震被害調査の方針

5.2 益城町中心部における悉皆調査

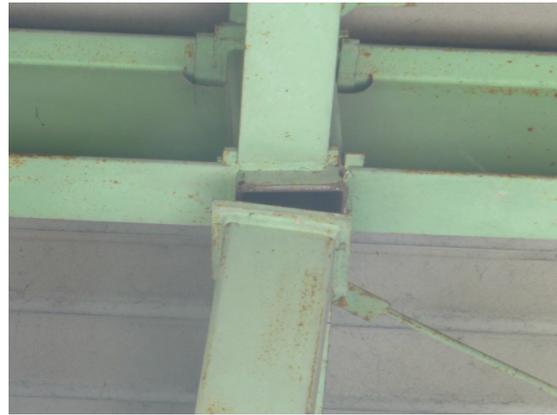
本建築物は平屋の店舗である。角形鋼管柱 (辺長 150mm) が使用されている。大きく傾いており、柱の残留傾斜角は 10 度である。梁端溶接部の破断、柱梁接合部パネルとダイアフラム間の溶接部の破断が生じている。

写真 5.4-34 パネルとダイアフラム間の溶接部の破断

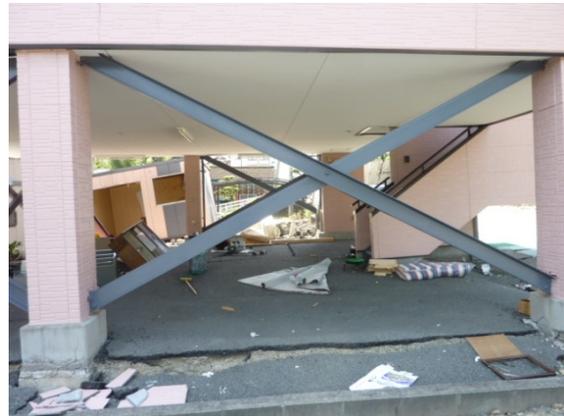
本建築物は 3 階建ての住宅である。角形鋼管柱 (辺長 250mm)、間柱 (辺長 150mm)、溝形鋼ブレース 150×75 が使用されている。宅地の地盤変状が生じている。1 階に傾斜が生じている。ブレースはほぼ無損傷である。柱脚部にベースモルタルの破損、アンカーボルトの伸びが生じている。柱頭部に損傷が生じている可能性があるが、状況は不明である。1 階のブレースの配置に平面的な偏りがあり、地震時にねじれが生じたことで、ブレースの無い入口側の柱脚の損傷や柱の残留傾斜角が相対的に大きくなったと思われる。また、宅地の地盤変状が建築物の傾斜等に何らかの影響を及ぼした可能性がある。

写真 5.4-36 ブレースの状況 (ほぼ無損傷)

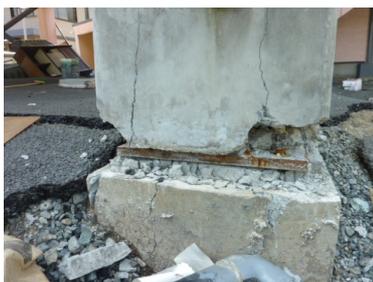
写真 5.4-37 柱脚部の損傷状況

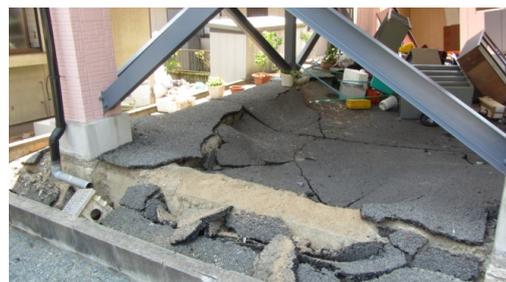
写真 5.4-38 宅地の地盤変状

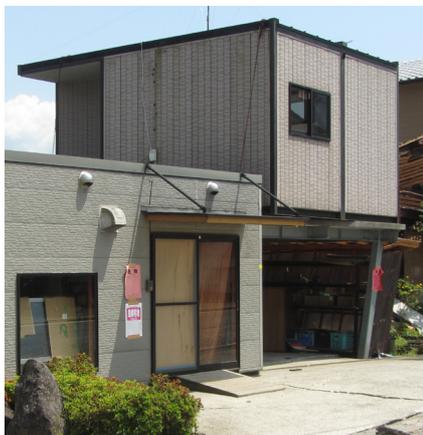
本建築物は2階建ての店舗である。角形鋼管柱 (辺長 150mm)、間柱 (辺長 100mm) が使用されている。1階が大きく傾いており、柱の残留傾斜角は5度である。柱に局部座屈、2階プレハブの柱脚部でボルト破断が生じている。

写真 5. 4-39 外観

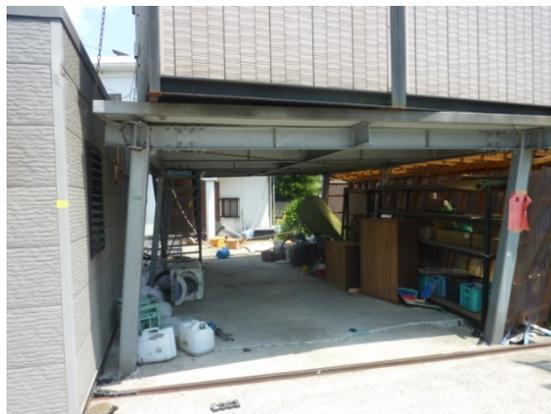
写真 5. 4-40 柱の傾斜

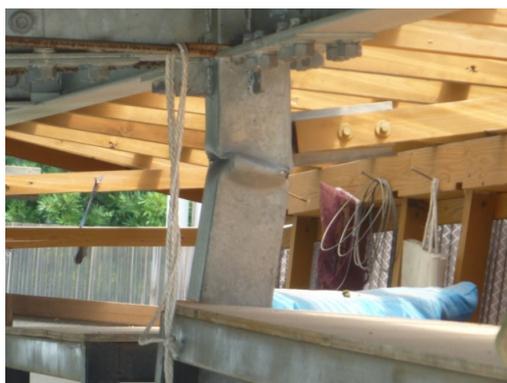
写真 5. 4-41 柱の局部座屈

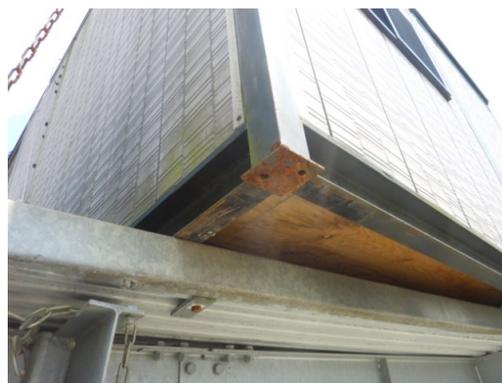
写真 5. 4-42 柱脚部ボルト破断

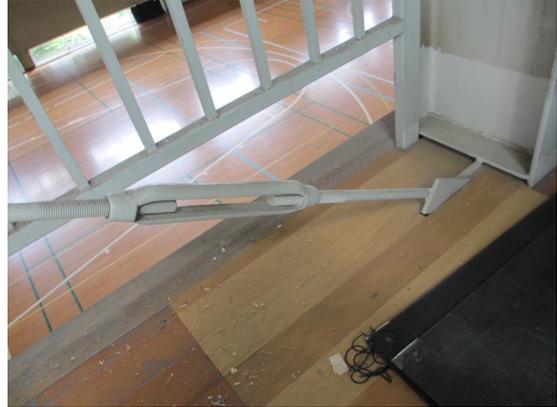
写真 5. 4-44 耐震改修された鉛直ブレース（一部の床板が交換されている）

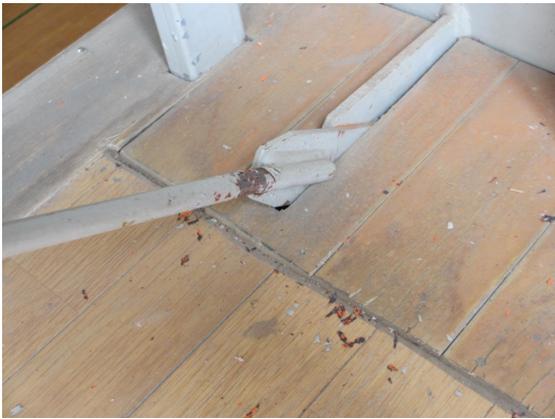
【構造被害】 鉛直ブレースでは、何か所かのガセットプレート及びブレース端部に塑性変形が見られた。また、屋根面水平ブレース（ターンバックル付き丸鋼ブレース）では、2 箇所所でボルト破断が観察され、ブレースのたわみも観察された。屋根面水平ブレースは、耐震改修前のブレースがそのまま設置されていたものである（耐震改修によって、鉛直ブレースは全て交換されていたが、屋根面水平ブレースは新設または取り替えられておらず、改修前のブレースがそのまま設置されていた）。また、一部の柱脚部のコンクリートのひび割れや周辺地盤の沈下も観察された。

写真 5. 4-45 ブレース端部の塑性化

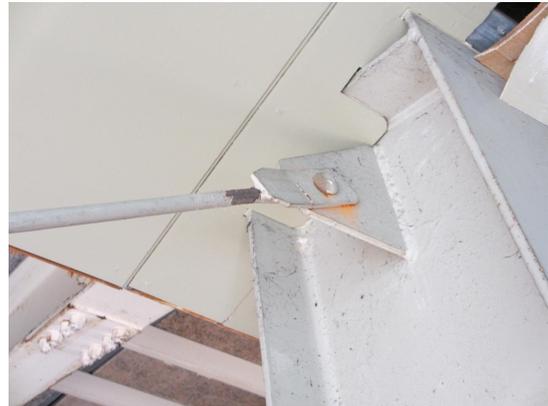
写真 5. 4-46 ガセットプレートの曲がり

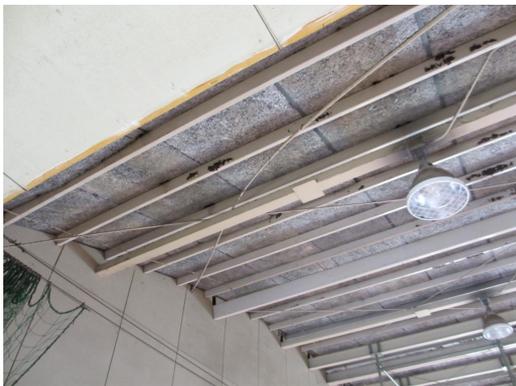
写真 5. 4-47 屋根面水平ブレースの曲がり

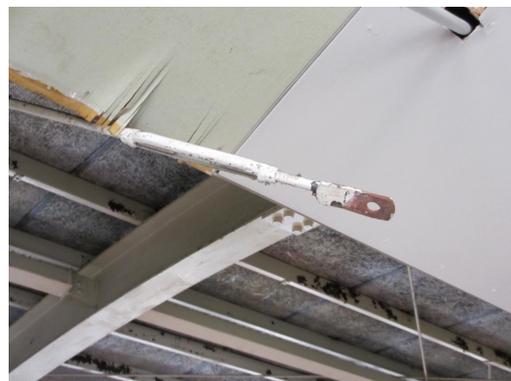
写真 5. 4-48 屋根面水平ブレースのボルト破断

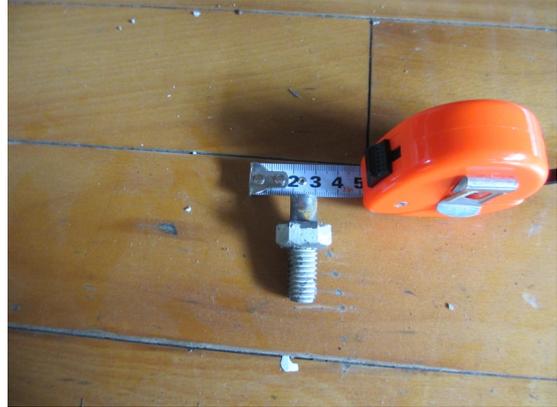
写真 5.4-50 破断した屋根面水平ブレースのボルト

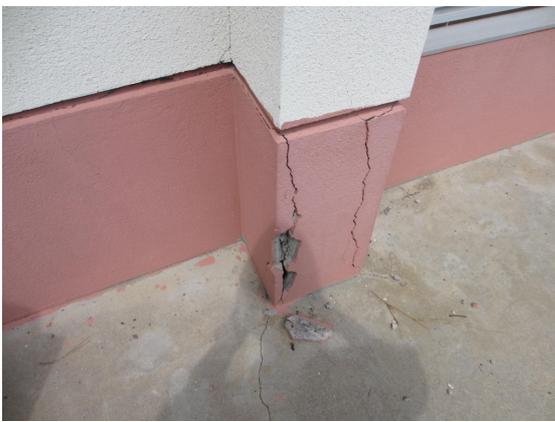
写真 5.4-51 柱脚部のコンクリートひび割れ

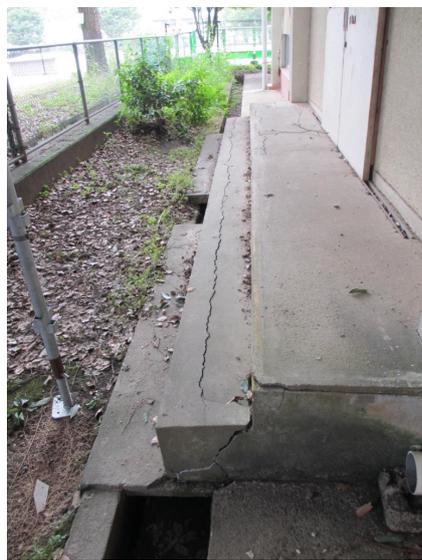
写真 5.4-52 周辺地盤の沈下

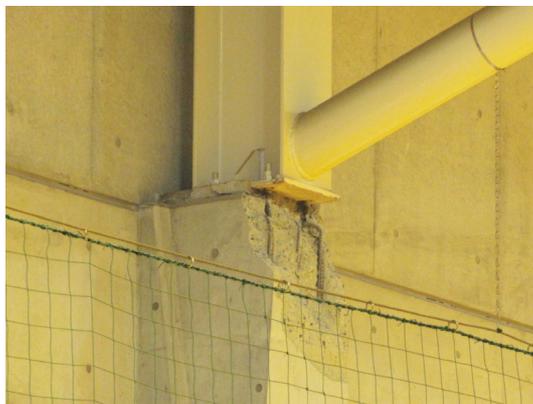
【構造被害】 RC 造架構と S 造屋根の接合部（支承部）の数カ所で、コンクリートの側方破壊や大きなひび割れ、コンクリートの落下が見られた。また、屋根面の丸鋼ブレースに数カ所たわみが見られた。

写真 5.4-56 支承部のコンクリートの側方破壊

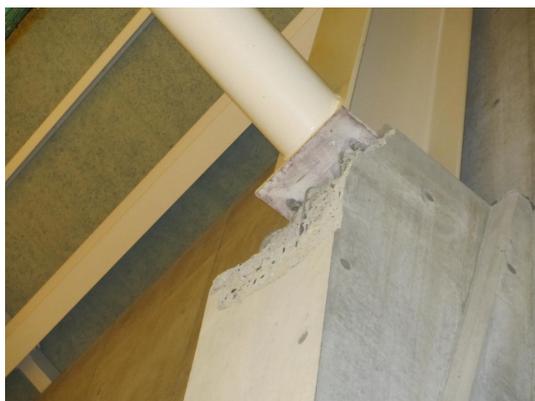
写真 5.4-57 支承部のコンクリートの側方破壊

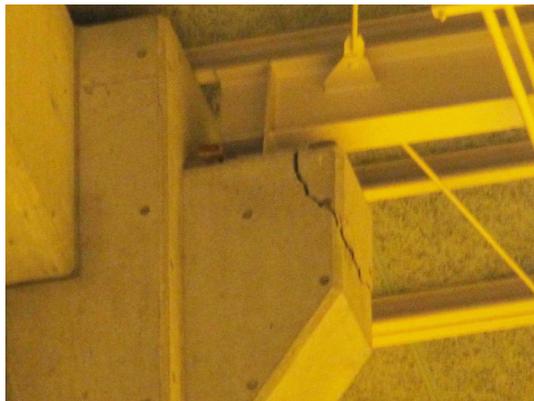
写真 5.4-58 支承部のコンクリートのひび割れ

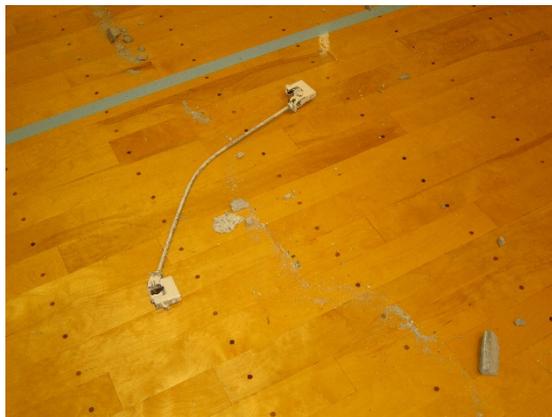
【非構造部材の被害】 設備を吊り下げていたと思われる吊り下げ金具が1つ床面に落下していた。

写真 5.4-60 落下した吊り金具

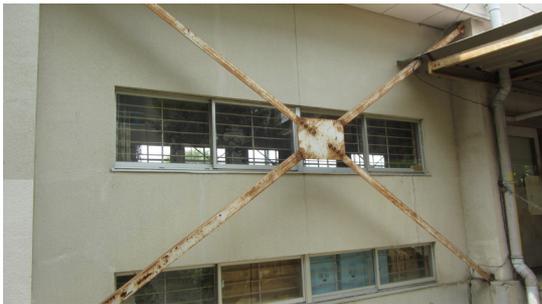
写真 5.4-63 1階鉛直ブレース（被害なし）

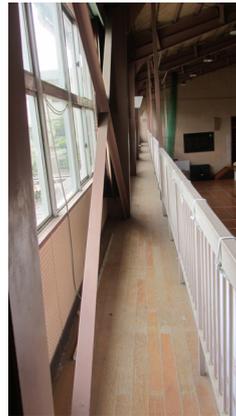
写真 5.4-64 2階（ギャラリーレベル）鉛直ブレース（被害なし）

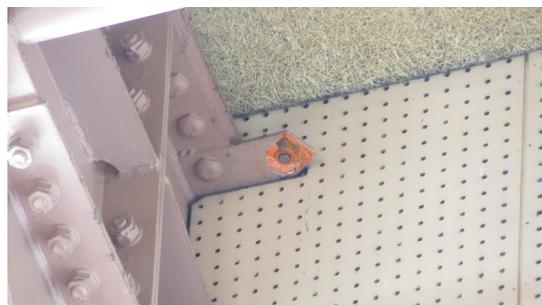
【構造被害】 屋根面水平ブレースのうち3本のブレースの片側端部が外れて垂れ下がった状態であった。当該ブレースの羽子板や接合部のガセットプレートは健全のように見え、ボルトが破断したと思われる。

写真 5.4-66 左のガセットプレート拡大（ボルトが残っているように見える）

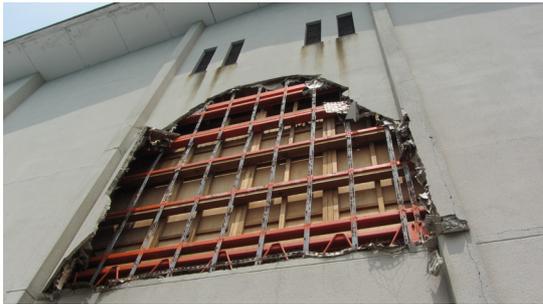
写真 5.4-69 舞台裏 ラスモルタル外壁の落下

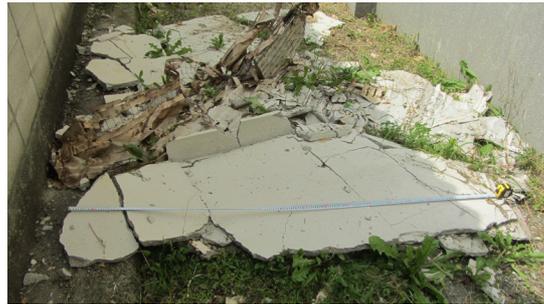
写真 5.4-70 左の壁面から脱落したモルタル (厚さ約3.5cm)

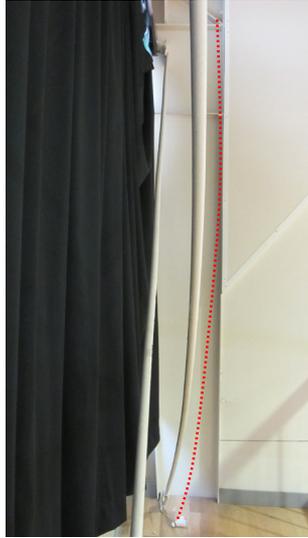
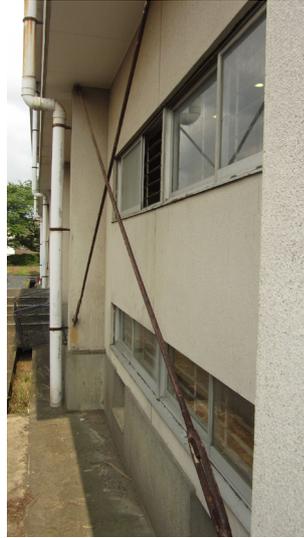
【構造被害】2階レベルの大部分の鉛直ブレースに大きなたわみが見られ、ブレース端部では軸部及び羽子板の変形が確認された。一方、1階レベルの鉛直ブレースにはたわみは見られなかった。屋根面水平ブレースのうち4本でたわみが確認された。

写真 5.4-74 鉛直ブレース（左：2階レベル、右：1階レベル）

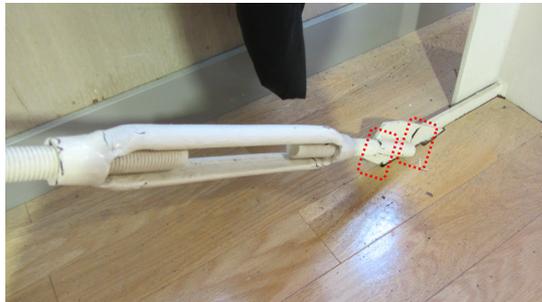
写真 5.4-76 鉛直ブレース（2階）の軸部及び羽子板の変形

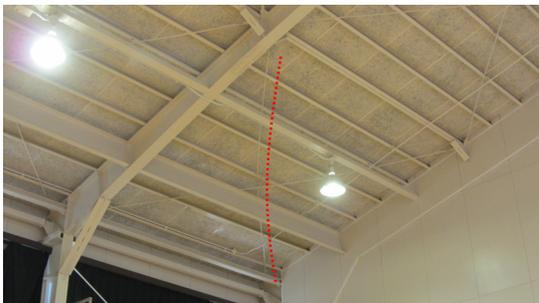
写真 5.4-77 屋根面水平ブレースのたわみ（隅角部）

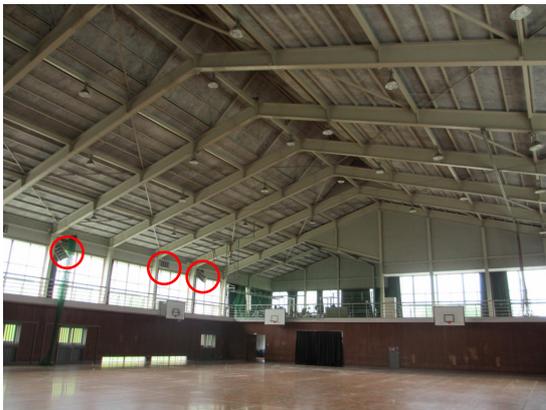
【非構造部材の被害】ガラス窓の損傷・脱落（5箇所。ただし落ちかけたためはずしたものを含む）、水銀灯安定器を留め付けた有孔ベニヤの壁板の外れ（3箇所）、外壁モルタルの脱落、などが確認された。

写真 5.4-78 内観（赤円内が安定器を留め付けた板が外れた箇所）

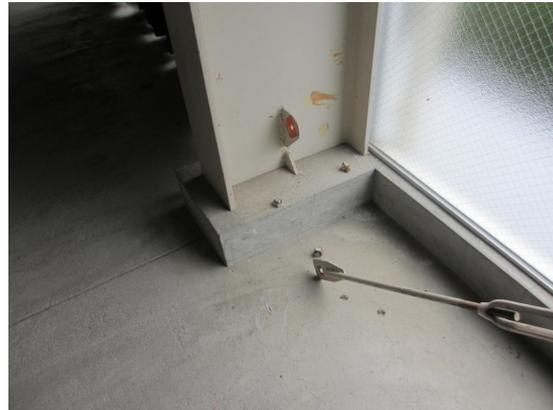
【構造被害】ほとんど全ての桁行き方向のブレース構面で、鉛直ブレースのボルト接合部のボルト（中ボルト）が破断している。一部の柱脚部でコンクリートの破壊が見られた。

写真 5.4-79 鉛直ブレース接合部のボルトの破断

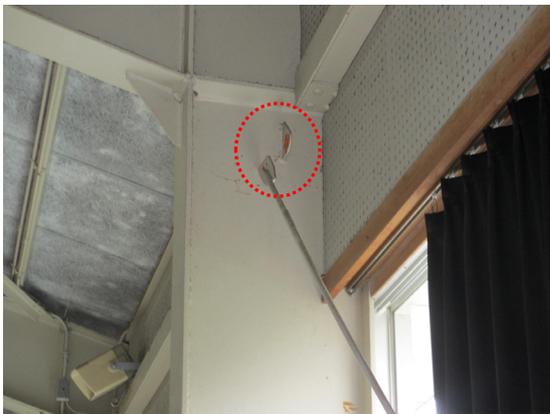
写真 5.4-80 鉛直ブレースのボルト破断

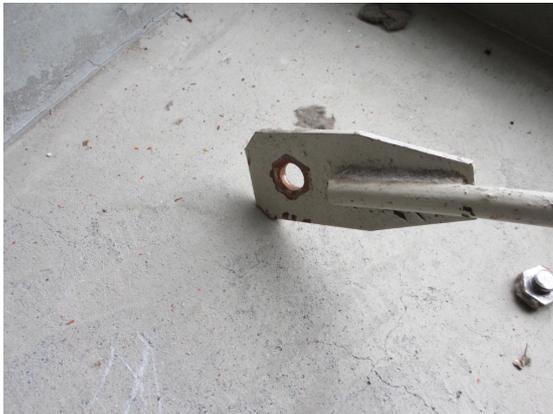
写真 5.4-81 鉛直ブレースのボルト破断

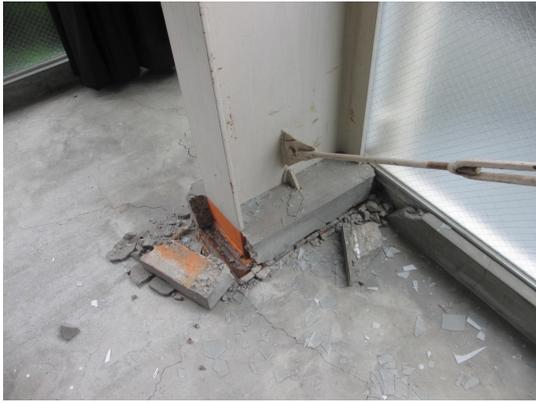
写真 5.4-82 柱脚部のコンクリート破壊

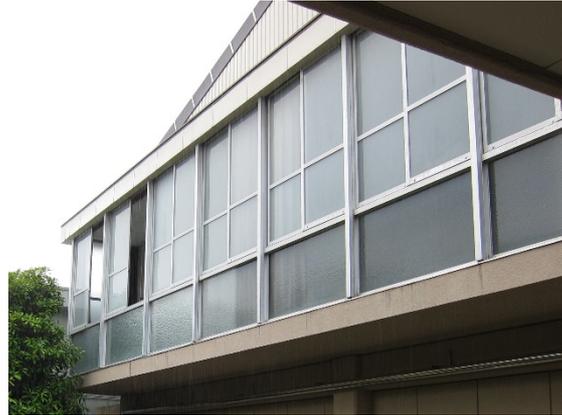
写真 5.4-83 窓ガラスの被害

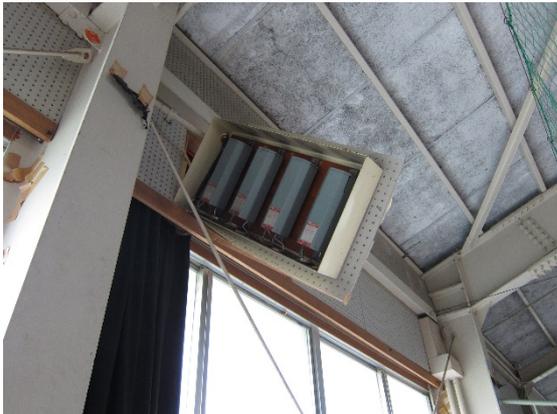
写真 5.4-84 安定器を留め付けた板の外れ

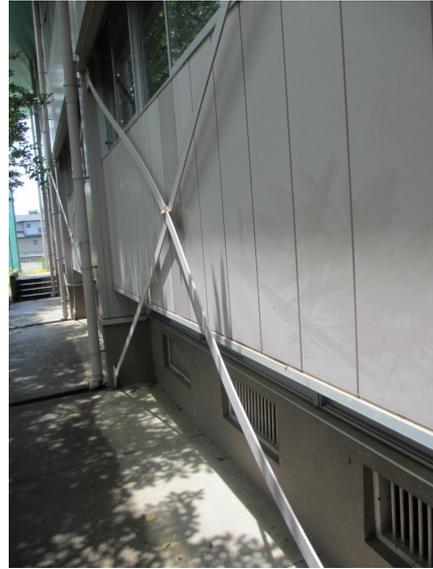
【構造被害】1階の平鋼のブレースでは、多くのブレースで母材破断及びボルト孔欠損部での破断が見られた。ブレースの母材破断は、ブレース端部におけるやや幅広のプレートとブレース軸材の境界部分で生じていた（この破断部分は、溶接で接合後にグラインダー等で仕上げた可能性もあるが、目視では溶接接合されたかどうか確認できなかった）。また、たわみも見られた。これらのブレースでは、引張によるブレース材自体の材軸方向の降伏や伸びの痕跡は、目視からは確認できなかった。2階の被害としては、ほとんど全てのブレースでわずかなたわみが見られ、また、いくつかの羽子板で、わずかな曲がりが見られた。

写真 5.4-86 平鋼ブレースのたわみ

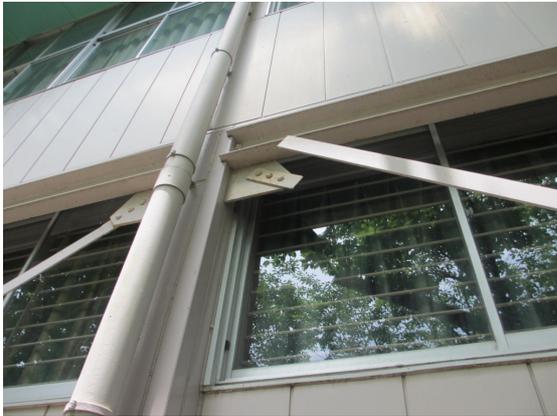
写真 5.4-87 平鋼ブレースの端部での破断

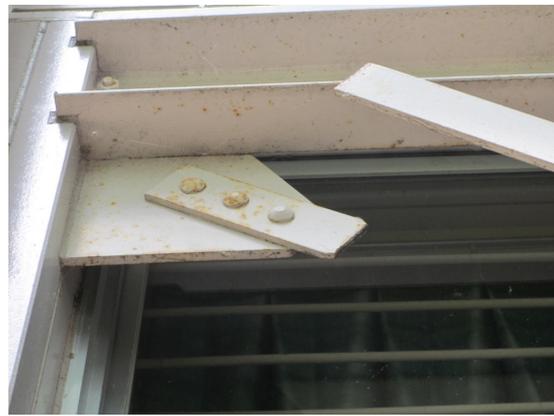
写真 5.4-88 平鋼ブレースの端部での破断 (写真 5.4-87 の拡大)

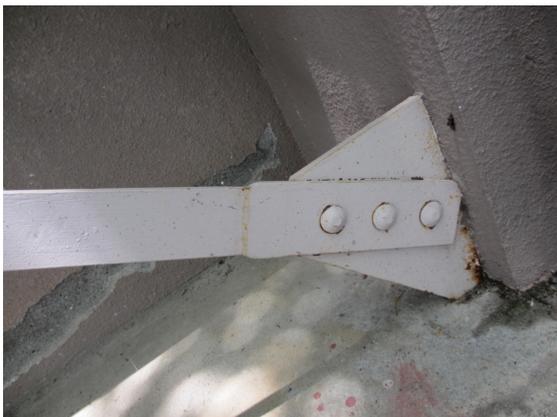
写真 5.4-89 ブレース端接合部分はやや幅広のプレート

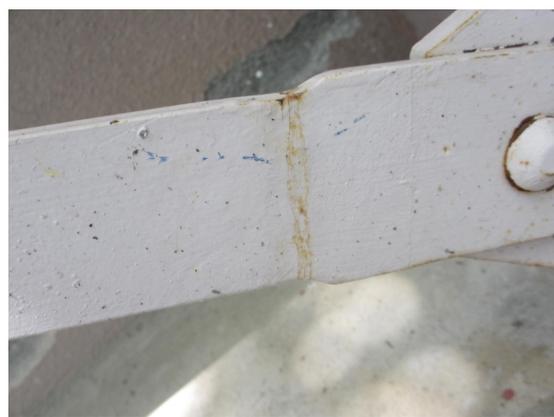
写真 5.4-90 ブレース母材と端部の幅広プレートの境界がわずかに降伏 (写真 5.4-89 の拡大)

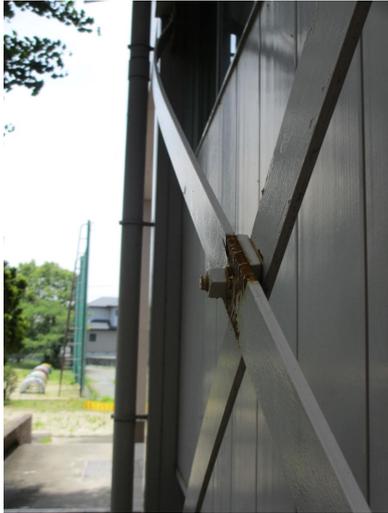
写真 5.4-91 ブレースのたわみ

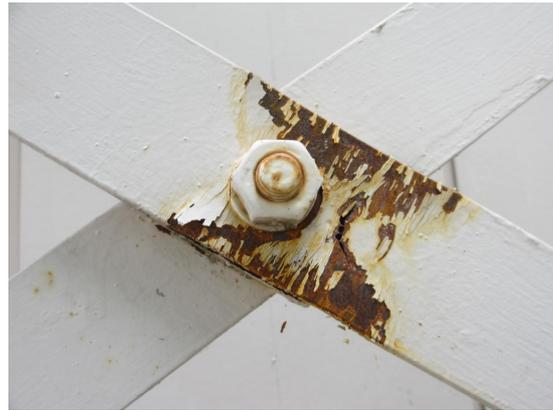
写真 5.4-92 ブレース交差部の塑性化と破断

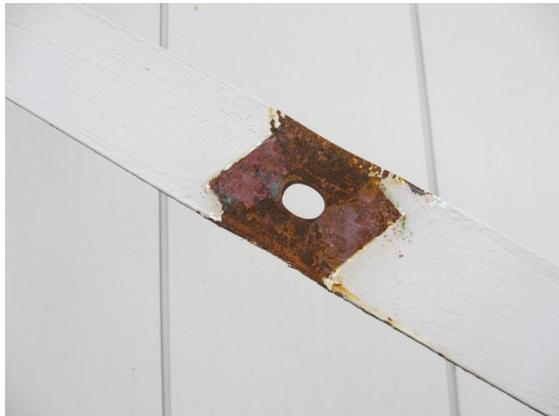
写真 5.4-93 ブレース交差部の伸び

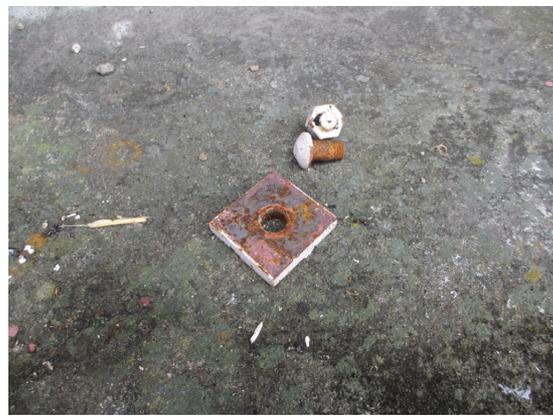
写真 5.4-94 破断した交差部のボルトとブレースの間に挿入されていたプレート

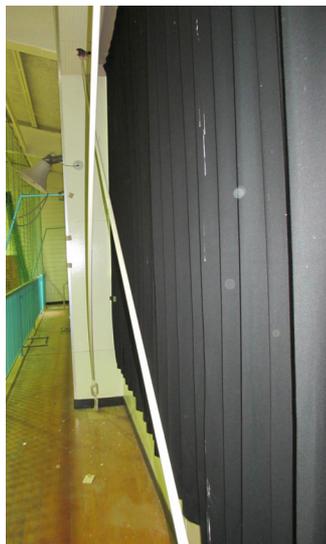
写真 5.4-95 2階ブレースのわずかなたわみ

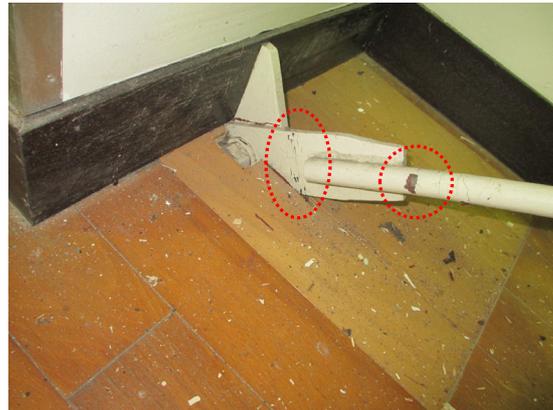
写真 5.4-96 2階ブレース端部の降伏とブレース端部羽子板のわずかな曲がりが見られた

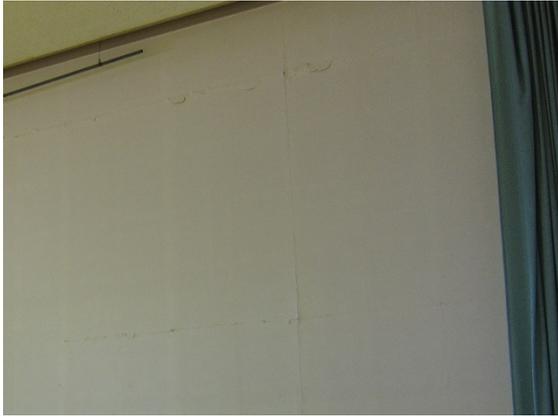
【非構造部材の被害】舞台壁の広い範囲で仕上げのひび割れ、入り口脇の外壁等の数箇所ではひび割れ・タイル剥落などが確認された。

写真 5. 4-97 舞台背面壁の仕上げボード継ぎ目のずれ

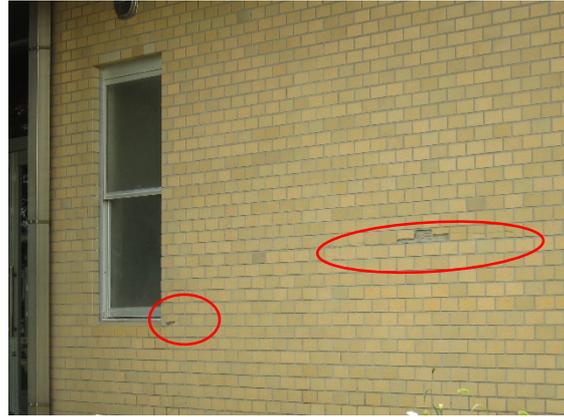
写真 5. 4-98 外壁のひび割れ・タイル剥落 (赤円内にひび割れ・タイル剥離)

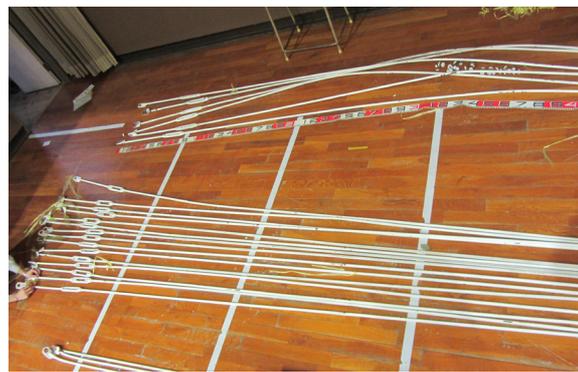
【構造被害】 ボルト破断により多数の屋根面水平ブレースが垂れ下がった。現地調査時には 24 本が取り外され、舞台上に置かれていた。ボルトは M12 と M16 の 2 種類の太さがあり、破断したものは M12 のみであった。

写真 5. 4-100 撤去された屋根面の水平ブレース

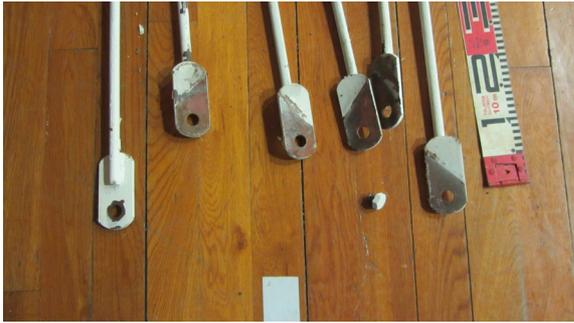
写真 5.4-101 撤去された屋根面の水平ブレースの羽子板部分（ボルト孔は健全）

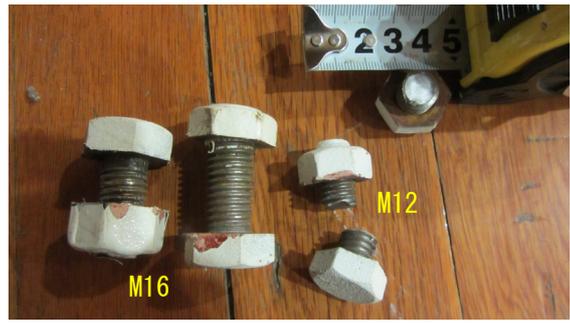
写真 5.4-102 屋根面水平ブレース用のボルト

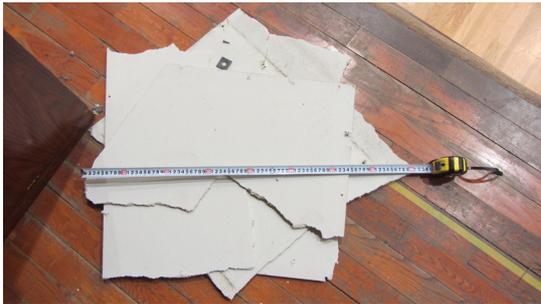
【非構造部材の被害】 舞台上部の内壁の一部に、落下や浮き上がりが見られた。舞台の照明が外れてぶら下がっていた。外壁にひび割れが生じていた。

写真 5.4-103 落下した舞台上部内壁の仕上げ材

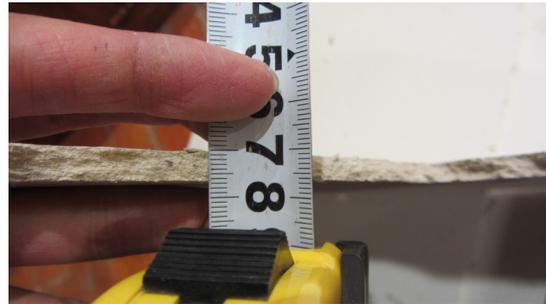
写真 5.4-104 落下した舞台上部内壁の仕上げ材

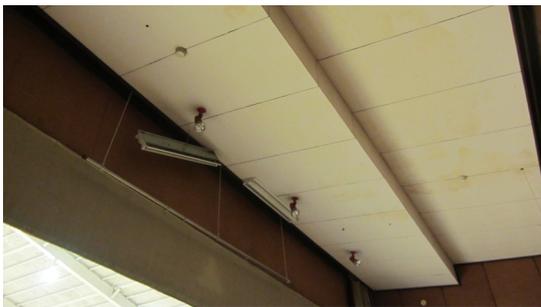
写真 5.4-105 舞台の天井（被害なし）と照明のぶら下がり

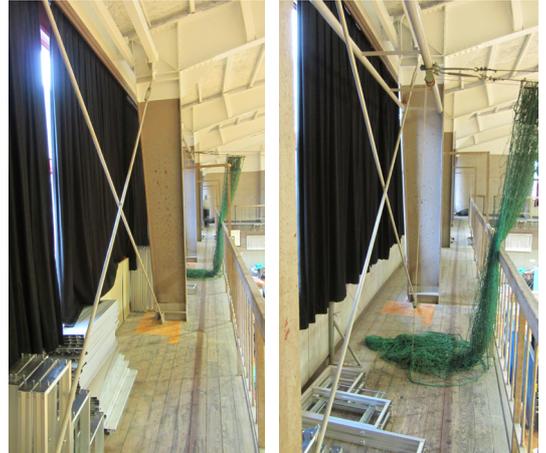
写真 5.4-106 2階鉛直ブレース（被害なし）

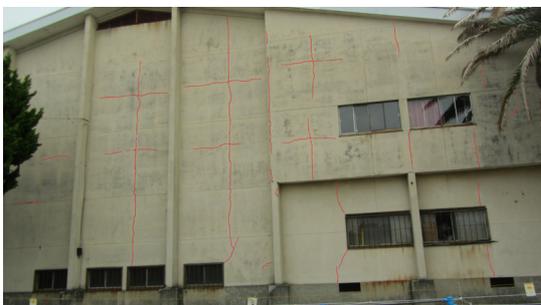
写真 5.4-107 舞台裏妻面（仕上げモルタルにひび割れ（赤線））

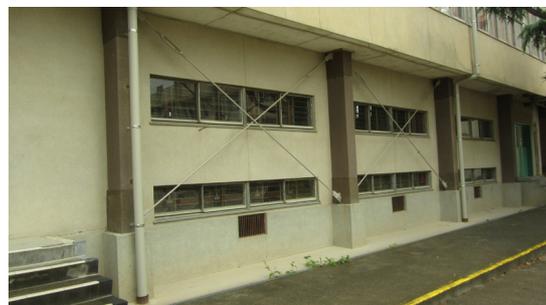
写真 5.4-108 1階鉛直ブレース（被害なし）

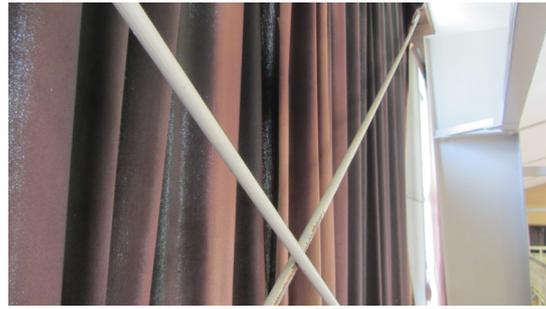
写真 5.4-112 2階鉛直ブレース (交点での擦れ)

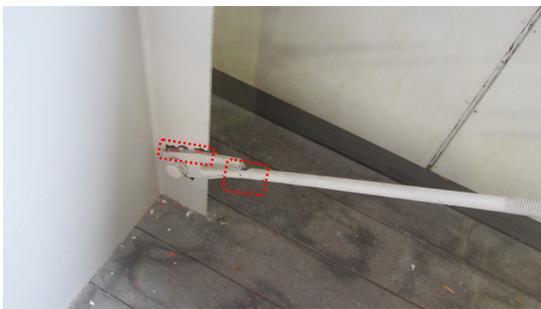
写真 5.4-113 2階鉛直ブレース下端接合部
塗料の剥げ、ブレースの若干の変形

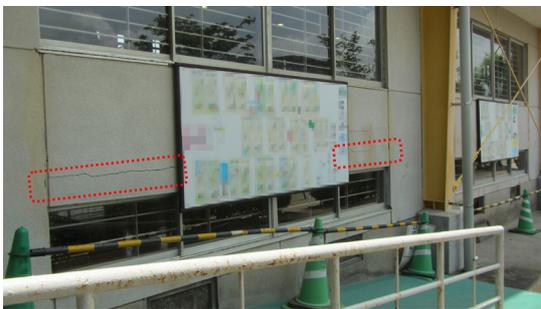
【非構造部材の被害】 入口のはめころしガラス2枚にひび割れが生じた。1階外壁のモルタルが一部落下した。

写真 5.4-115 1階外壁の水平なひび割れ

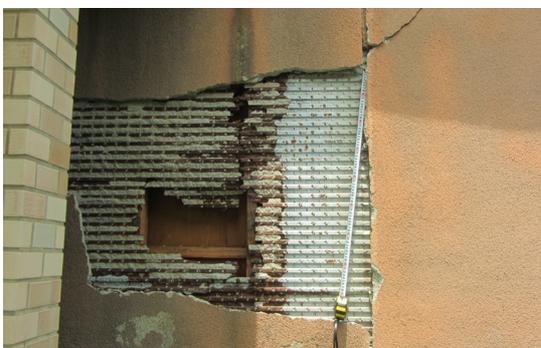
写真 5.4-116 入り口脇の外壁モルタルの落下

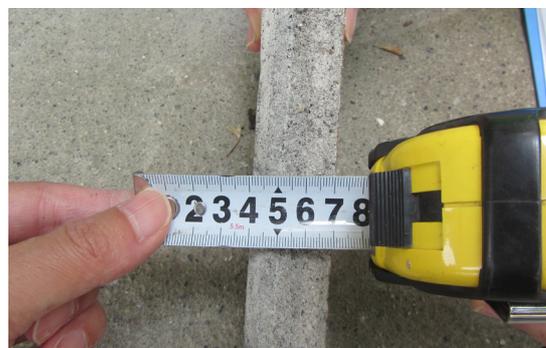
写真 5.4-117 左の落下したモルタル (厚さ約3cm)

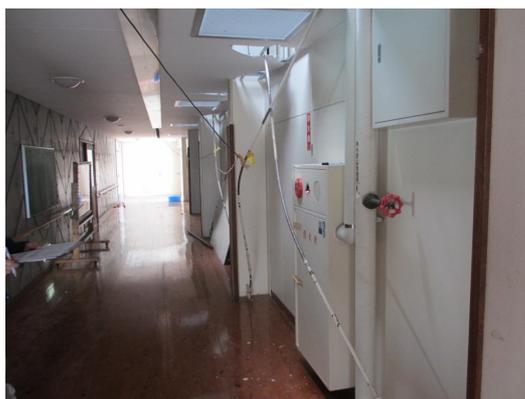
【構造被害】すべてのブレースで降伏及び伸びが観察され、大きくたわんでいる。また、それらのブレース接合部やブレース材で破断は見られなかった。

写真 5.4-119 1階の大きくたわんで変形したブレース

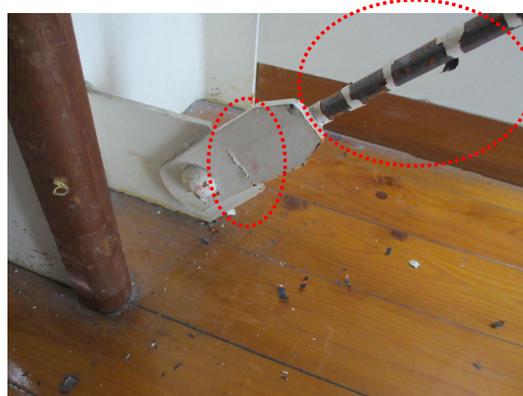
写真 5.4-121 ブレース端部の塑性化と羽子板の曲がり

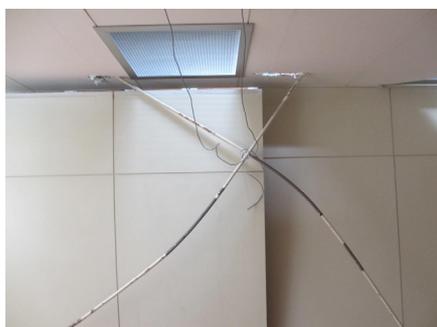
写真 5.4-122 ブレースの変形状況

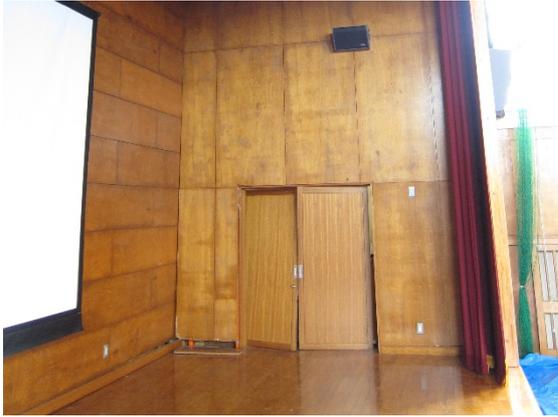
【非構造部材の被害】舞台後方壁の下部の広い範囲での損傷や引き戸2枚の外れ、舞台両脇壁の数箇所のある、引違い窓で障子の15箇所の外れやそれに伴うガラスの損傷、その他のガラスのわれ1箇所、などが確認された。

写真 5. 4-124 舞台壁の損傷、引き戸の外れ

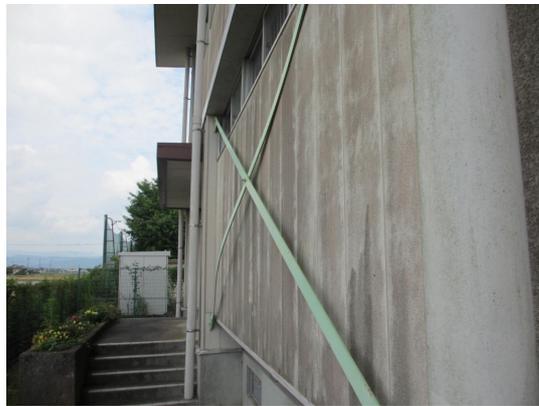
【構造被害】 1、2 階とも、数か所程度で、ブレースのたわみやブレース接合部におけるブレースのわずかな滑りが見られた。

写真 5. 4-127 ブレースのわずかなたわみ

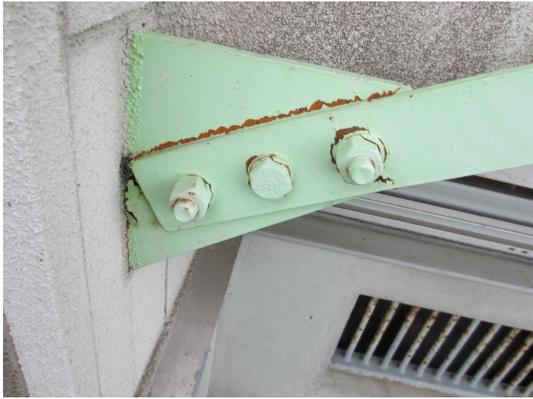
写真 5.4-128 ブレース接合部におけるブレースのわずかな滑り

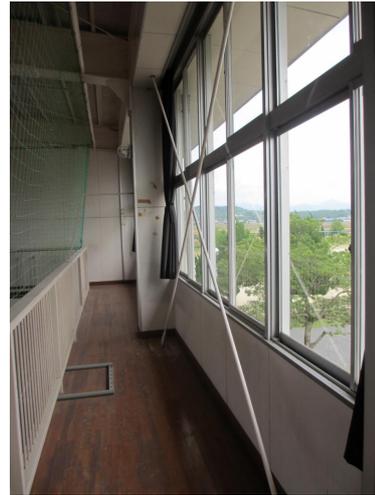
写真 5.4-129 2階のブレースのわずかなたわみ

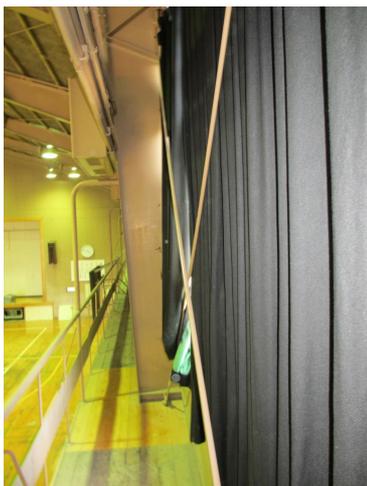
写真 5.4-132 改修で取り替えられたブレースのわずかなたわみ

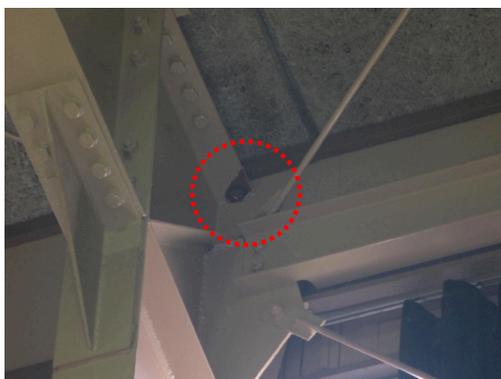
【構造被害】妻面の鉛直ブレースでは丸鋼ブレースで2箇所、ブレースのボルト破断が見られた。桁行き方向の鉛直ブレースでは、2階ブレースにわずかなたわみが生じている程度。また、屋根面水平ブレースでは2箇所ボルト破断が見られた。ボルト破断した妻面の鉛直ブレースと屋根面水平ブレースは、耐震改修前のものがそのまま設置されていたものである（耐震改修により桁行き方向の鉛直ブレースは全て交換されていたが、妻面の鉛直ブレースと屋根面水平ブレースは新設または交換されおらず、改修前のブレースがそのまま設置されていた）。

写真 5.4-135 取り替えられていない屋根面水平ブレースのボルト破断

屋根面水平ブレースについては、被害のなかったものやたわみなどの比較的小さな被害のものが半数以上の9棟であったが、ボルト等の破断を伴うものも4棟（体育館A、C、G、K）で観察され、これらの中には、ボルト等の破断が生じていたため、調査時に20か所以上の屋根面ブレースが取り外されていたものもあった。これらのブレースは、いずれも耐震改修以前のブレースがそのまま残されていたものである（耐震改修により、鉛直ブレースは交換されていたが、屋根面水平ブレースは新設または取り替えられておらず、改修前のブレースがそのまま設置されていたものや、耐震診断で補強不要と判断されたもの）。被害例を、写真5.4-176～179に示す。同様の被害は、2011年東北地方太平

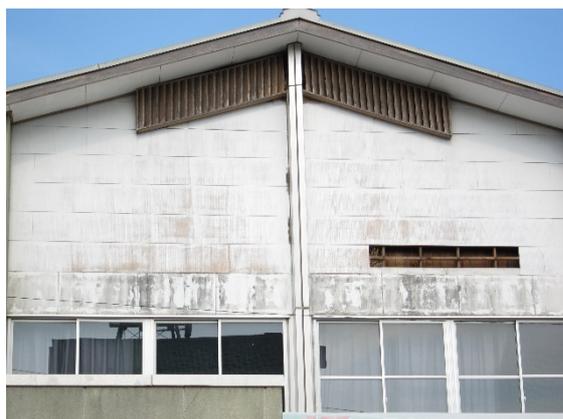
【非構造部材の被害】妻面の外装材の脱落1箇所、窓ガラスの損傷1箇所などが確認された。

写真 5.4-136 妻面の外装材の脱落

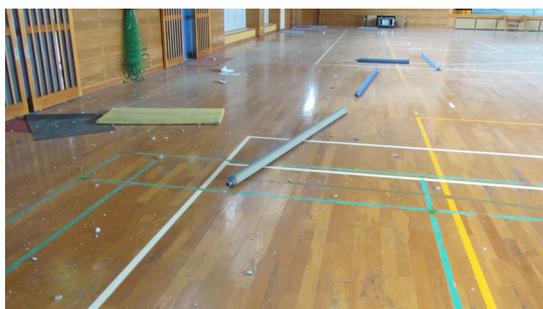
【構造被害】立体トラスの構成部材に座屈、破断が生じ、アリーナ床面に部材が落下していた（下弦材5本、上弦材1/2本（部材中央で破断したものの片方）、斜材0本）。またトラス支承部の損傷によると思われるモルタル（支承部を直接目視で確認できていない）や、トラスまわりに付いていたと思われる金具がアリーナ床面に多数散乱していた。

写真 5.4-142 落下した立体トラスの部材

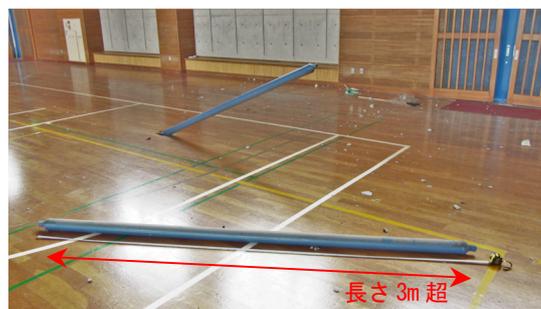
写真 5.4-143 落下した立体トラスの部材 (奥の部材は床に突き刺さっている)

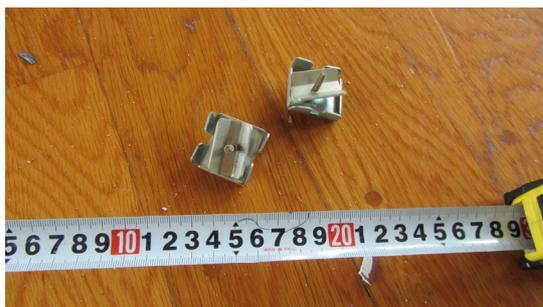
写真 5. 4-145 多数落下していた金具

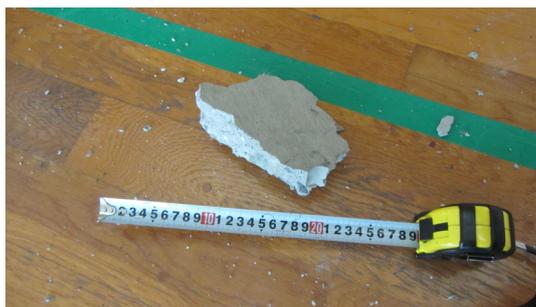
写真 5. 4-146 落下していたモルタル

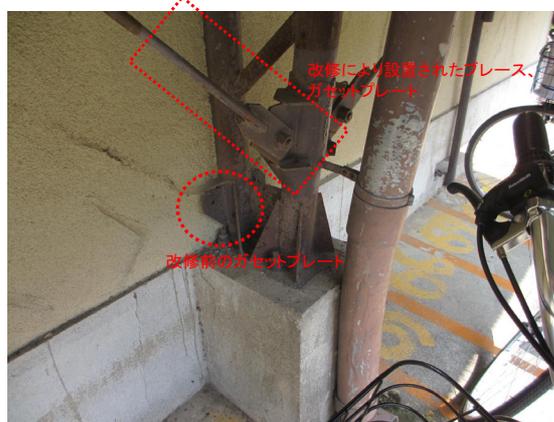
【構造被害】 桁行き方向の鉛直ブレースは、ほぼ無被害。ラチス形式の柱の柱脚で 1 箇所アンカーボルトの破断が見られた。屋根面水平ブレースは無被害であった。

写真 5. 4-148 耐震改修で取り替えられたブレース

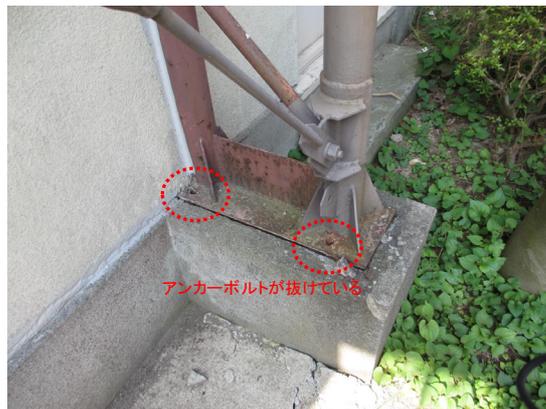
写真 5. 4-150 柱脚のアンカーボルトの破断

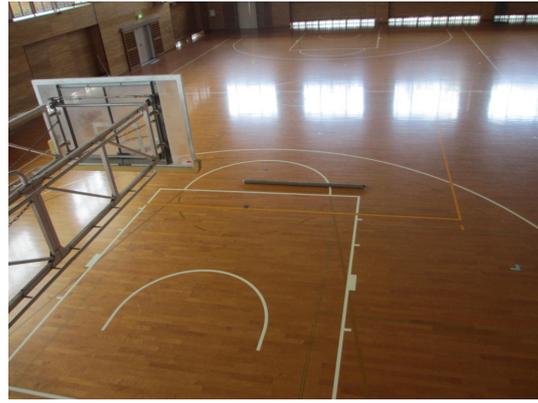
【構造被害】屋根のトラスで、下弦材が1カ所落下し、5箇所たわみが観察された。ステージ上の妻壁上部のRC架構と下屋の屋根の支承部でコンクリートの破壊、落下が見られた。一方、桁行き構面の支承部では被害は見られなかった。

写真 5.4-152 落下したトラス下弦材

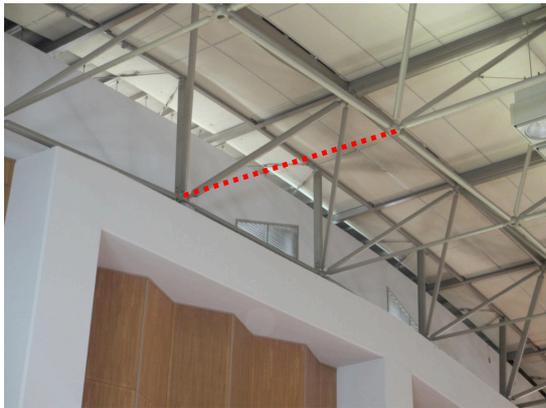
写真 5.4-153 落下したトラス部位

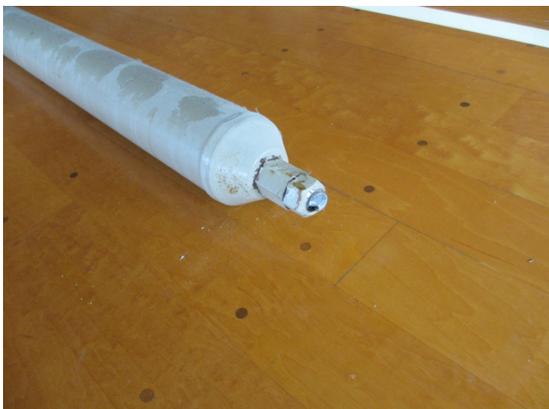
写真 5.4-155 落下したトラス下弦材

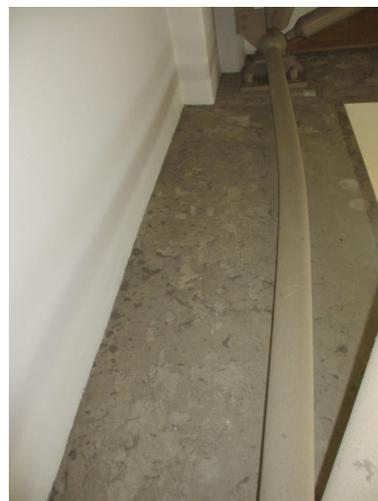
写真 5.4-156 少したわんだ下弦材

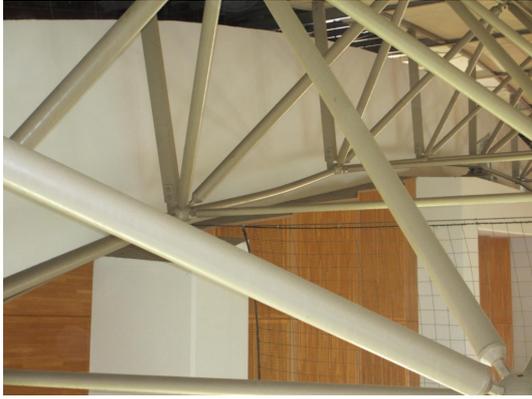
写真 5.4-157 少したわんだ下弦材

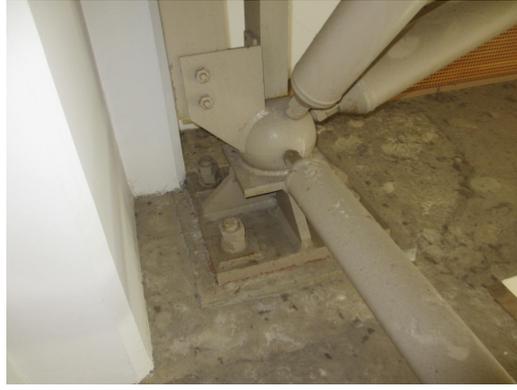
写真 5.4-158 建物の4隅はピン支承部であり無被害

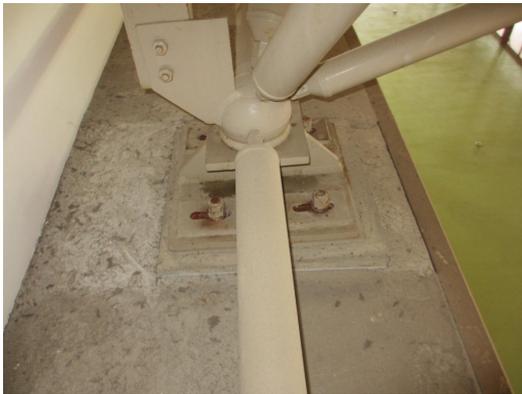
写真 5.4-159 建物桁行構面は長孔の支承部で長孔の端までボルトが移動

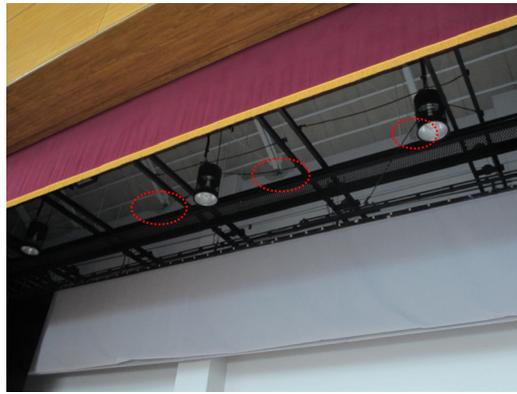
写真 5.4-160 ステージ上の下屋の支承部コンクリートの破損

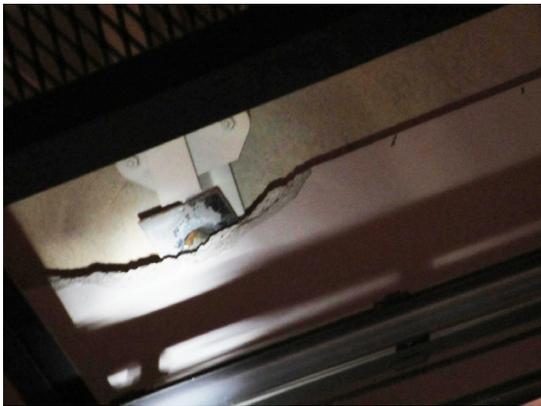
写真 5.4-161 ステージ上の下屋の支承部コンクリートの破損、落下

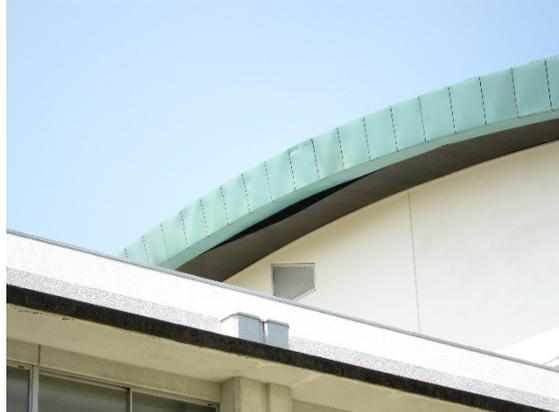
【非構造部材の被害】トラスの下弦材が脱落した近傍で妻面の軒天が一部垂れ下がっていた。その他、2階レベルの外周部の床に一部ひび割れが確認された。

写真 5.4-162 軒天井の部分的な垂れ下がり

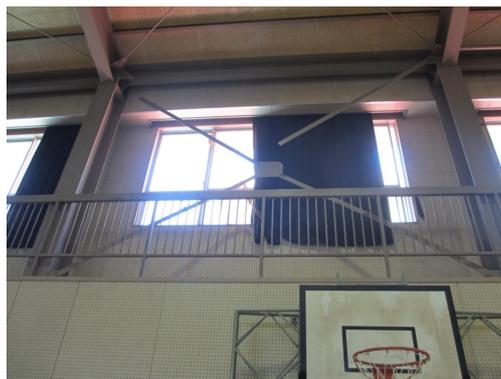
【構造被害】2階の全てのブレース構面でブレース材の破断が観察された。また、1階では1箇所でブレース材の破断が観察された。それらは、ブレース孔欠損部の破断、ブレース端部の母材破断である。ブレースの接合部は、保有耐力接合で設計されていると考えられるが、ブレース材自体の降伏に

写真 5. 4-164 2階のブレースの破断

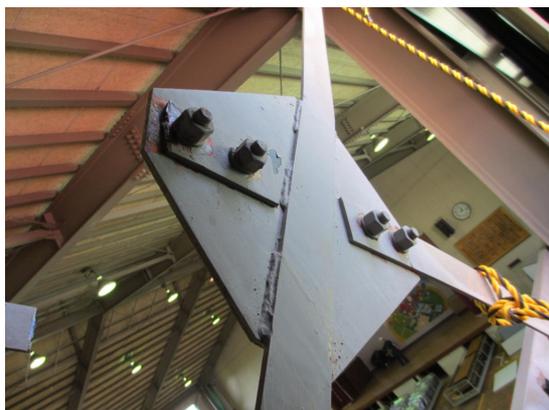
写真 5. 4-165 孔欠損部近傍での破断

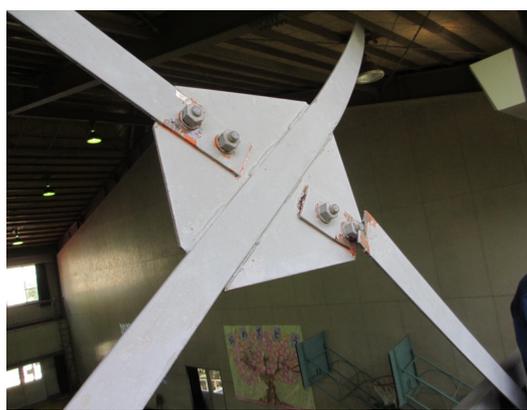
写真 5. 4-166 孔欠損部での破断

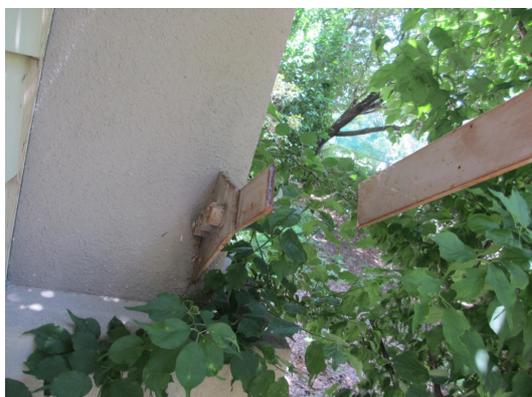
写真 5. 4-167 ブレース端部での母材破断

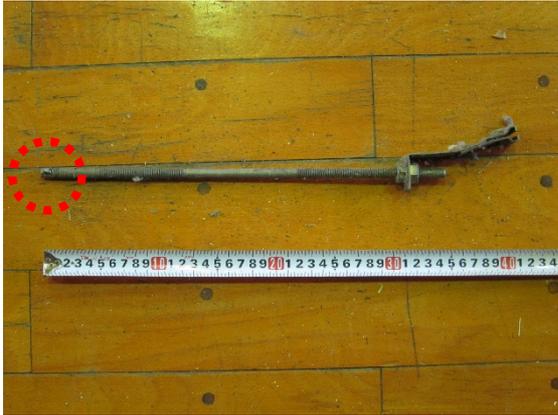
【非構造部材の被害】山形屋根の棟部分が断面で台形状になっており、その部分について金属メッシュを用いた吊り天井が張られている。この吊り天井について、バー材が壁と取り合う端部付近で変形したり、複数の吊り材が吊り元で外れたり床面まで落下したりしていた。吊り材の長さは現地での計測や脱落した吊り材の計測から、0.4m、1.9m、2.4mの3種類が確認されたが、吊り元の溶接が外れていたのは総て最も短い0.4mの吊り材であった。その他、ガラス窓の障子の外れ1枚、外装材の脱落1箇所などの被害が確認された。

写真 5.4-169 吊り材（円内は溶接痕）

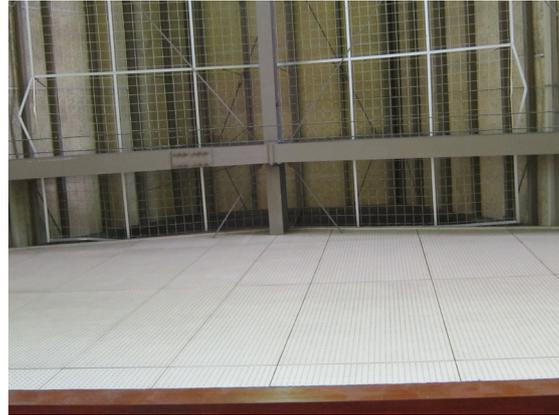
写真 5.4-170 端部付近で変形したバー材（棟部分の形状は台形になっている）

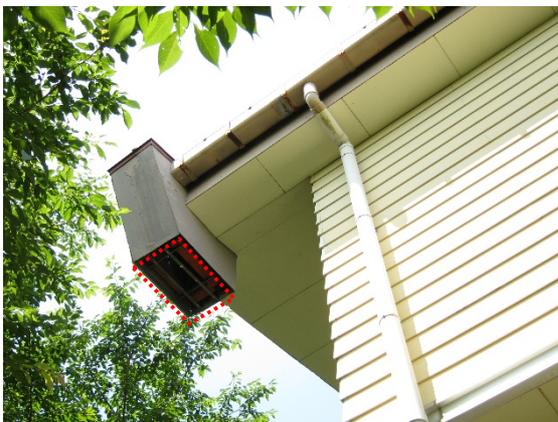
写真 5.4-171 外装材の脱落

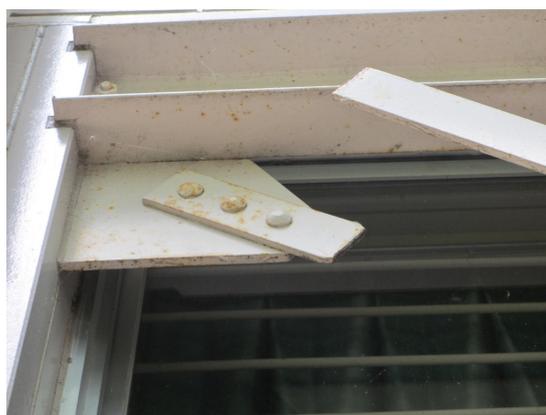
鉛直ブレースについて、破断を伴う大きな被害が見られたものとしては体育館E、F、K、Oである。それらの被害は、丸鋼ブレースのボルト破断、平鋼ブレースのボルト孔欠損部またはブレース端部の母材の破断である。平鋼ブレースの被害は、耐震改修により取り替えられたブレースでの被害である。それらの被害写真を、写真5.4-172～174に示す。これらの被害では、ブレース材自体の伸びや降伏したと思われる痕跡が目視では確認できなかった。一方、ターンバックル付き丸鋼ブレースが使われていた体育館Iでは写真5.4-175に示すように、ブレースの大きなたわみ、変形、伸びが観察されたが接合部等で破断していなかった。このような鉛直ブレースの被害は、2011年東北地方太平洋沖地震等の地震被害でも観察されている^{5.4-3)}。

写真5.4-173 体育館Fの母材破断

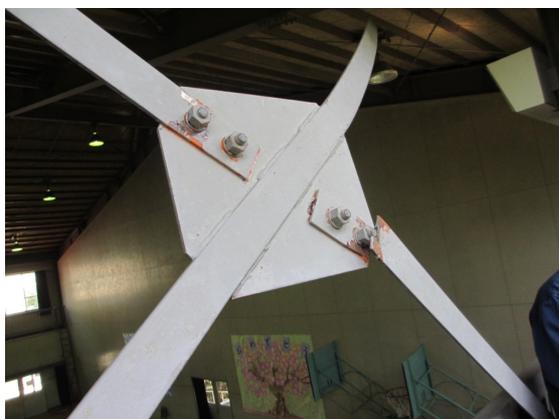
写真5.4-174 体育館Oのブレース孔欠損部の破断

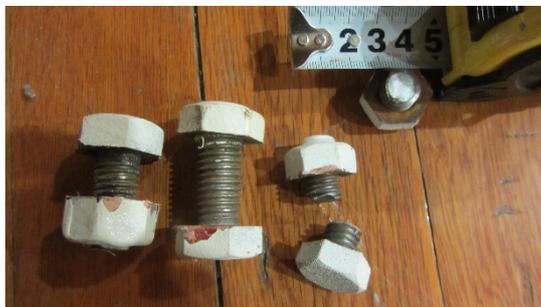
写真 5.4-179 体育館Gの屋根面水平ブレースのボルト

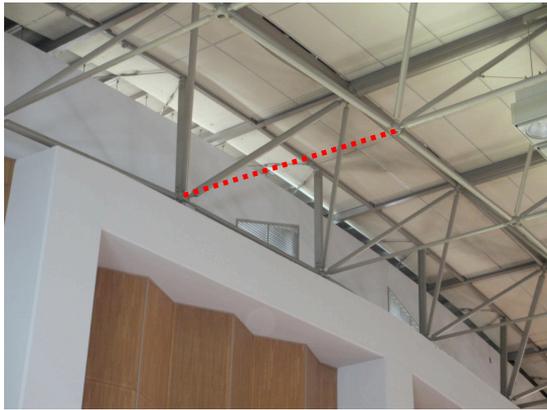
体育館B、L、Nは、RC造架構に立体トラスの屋根が接続された体育館であり、このうち、体育館LとNで、立体トラスを構成する部材の曲がり、破断、座屈、落下等の被害が見られた。被害例を、写真 5.4-180～183 に示す。2011年東北地方太平洋沖地震では、トラス梁の座屈は見られた^{5.4-3)}が、部材の落下は観察されなかった。

写真 5.4-182 体育館Nのトラス屋根の下弦材の落下

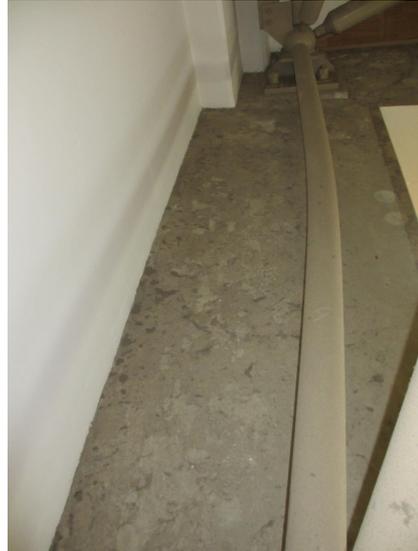
写真 5.4-183 体育館Nのトラス屋根の下弦材の曲がり

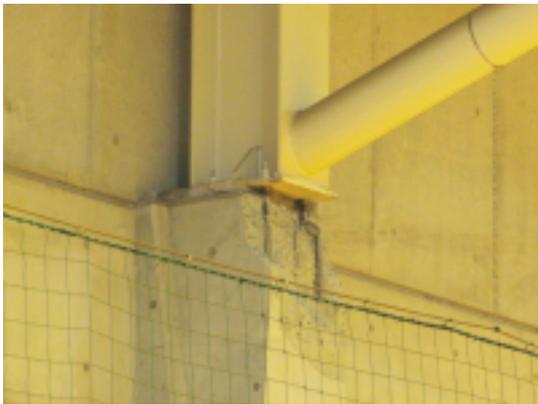
体育館B、L、Nは、RC造架構に立体トラスの屋根が接続された体育館であり、これらの体育館のうち、体育館BとNで、RC造架構とS造屋根の接続部（支承部）で、コンクリートの側方破壊とそれに伴うコンクリート片の落下やコンクリートのひび割れが観察された。それらの被害を写真 5.4-184～186 に示す。このような被害は、2011年東北地方太平洋沖地震で見られた被害と同様のものである（5.4-4）。

写真 5.4-184 体育館Bの屋根支承部のコンクリートの側方破壊

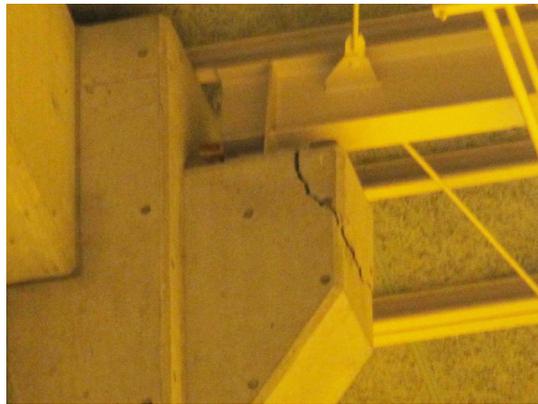
写真 5.4-185 体育館Bの屋根支承部のコンクリートのひび割れ
