第5章 地震動による建築物等の被害

5.1 建築物等の地震被害調査の方針

5.2 益城町中心部における悉皆調査

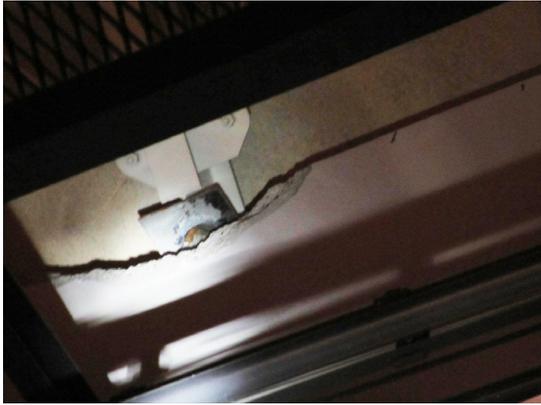
体育館B、L、Nは、RC造架構に立体トラスの屋根が接続された体育館であり、これらの体育館のうち、体育館BとNで、RC造架構とS造屋根の接続部（支承部）で、コンクリートの側方破壊とそれに伴うコンクリート片の落下やコンクリートのひび割れが観察された。それらの被害を写真 5.4-184～186 に示す。このような被害は、2011年東北地方太平洋沖地震で見られた被害と同様のものである（5.4-4）。

写真 5.4-186 体育館Nのステージ上の屋根支承部のコンクリートの破壊

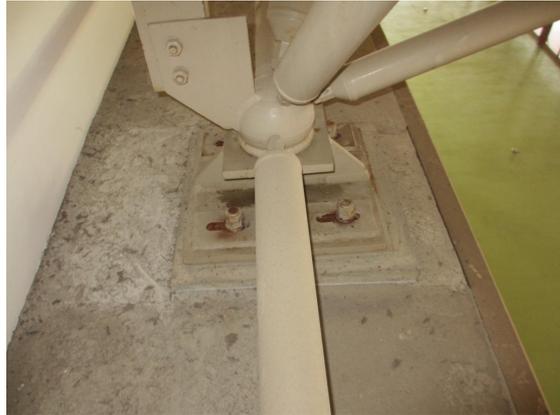
写真 5.4-187 体育館Nの桁行き構面の屋根支承部（長孔の端までボルトが移動）

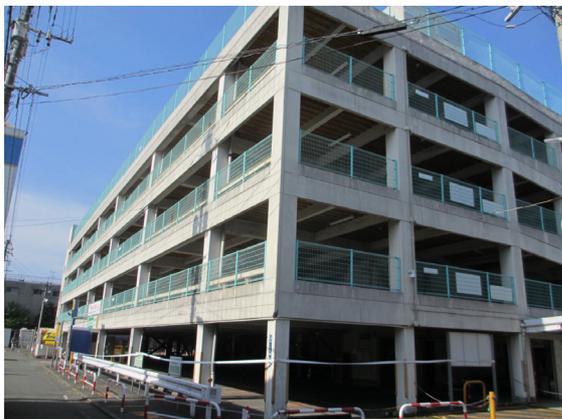
写真 5.4-188 外観

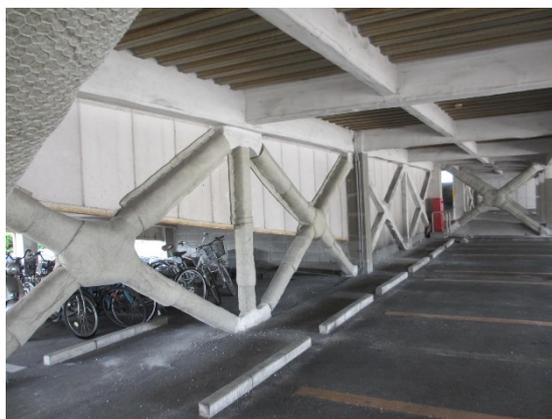
4階建ての鉄骨造の立体駐車場である。構造形式はブレース付きラーメン構造であり、角形鋼管柱とH形鋼梁に、溝形鋼ブレースが用いられている。外観からは構造被害は観察されなかったが、内部の階段室コア部分を形成するブレースに座屈の被害が見られた。特に2階の階段室周りのブレースで比較的座屈が大きく、ブレース端部とブレース交差部のガセットプレートに座屈が生じていた。また、座屈が大きい部分ではブレースの耐火被覆が剥離していた。

写真 5.4-189 建築物内のブレースの様子

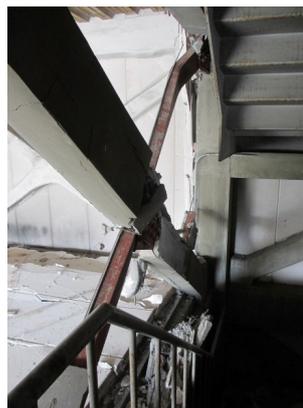
写真 5.4-191 ブレースの耐火被覆の剥落

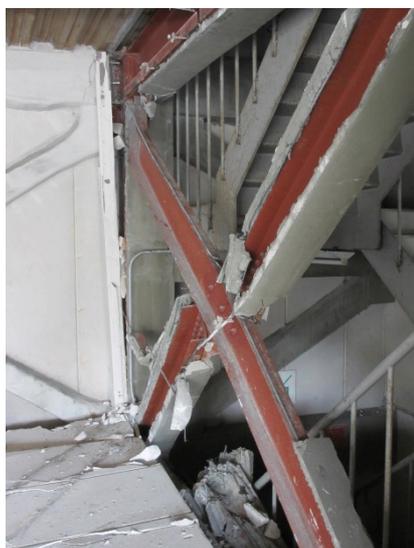
写真 5.4-192 溝形鋼ブレースの座屈

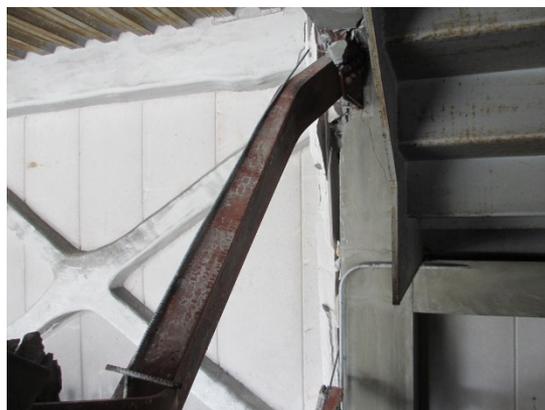
写真 5.4-193 溝形鋼ブレース端部の座屈

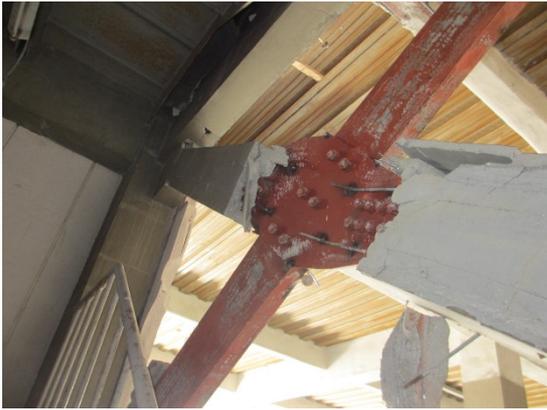
写真 5.4-194 ブレース交差部のガセットプレート接続部の座屈

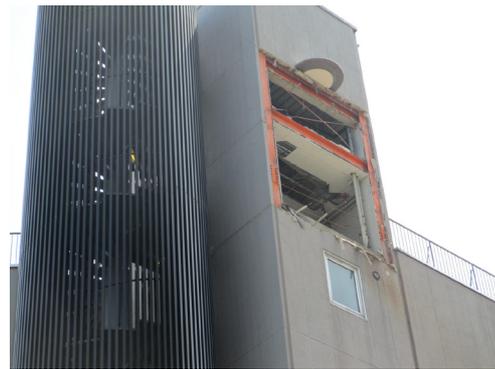
6 階建ての鉄骨造の立体駐車場である。構造形式はブレース付きラーメン構造であり、角形鋼管柱と H 形鋼梁で、H 形鋼ブレースが用いられている。塔屋で外装材が脱落していた。ブレース交差部やブレース端部では耐火被覆の亀裂や剥離が観察されたが、建築物の外側からは構造的な被害は観察されなかった。

写真 5.4-196 塔屋の外装材の脱落

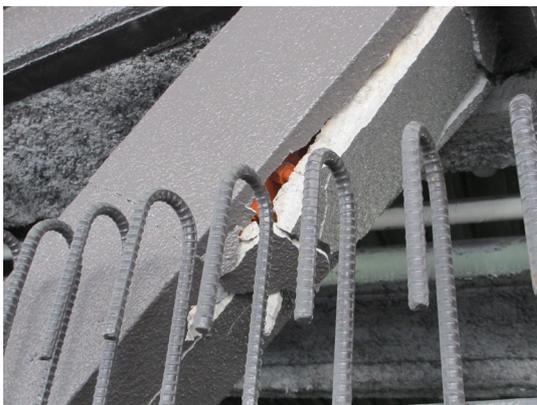
写真 5.4-197 ブレース端部の耐火被覆の亀裂

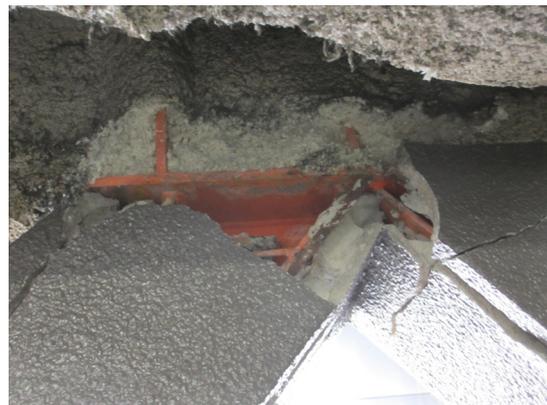
写真 5.4-198 ブレース交差部の耐火被覆の剥離

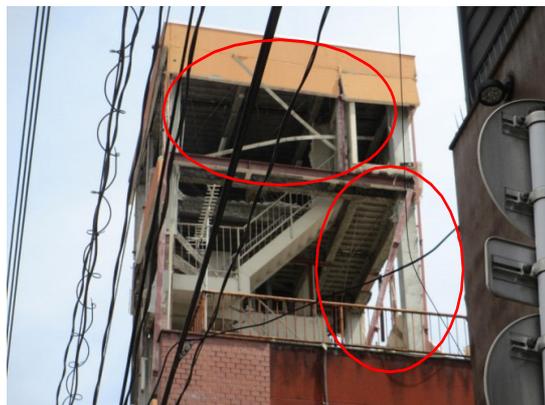
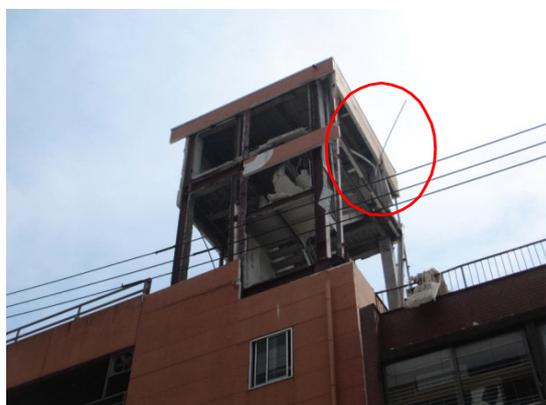
屋で外装材が脱落し、ブレースが破断しているのが観察された。柱梁等の構造部材は、耐火被覆に覆われていることもあり、構造被害は観察されなかった。

写真 5. 4-200 塔屋のブレースの破断

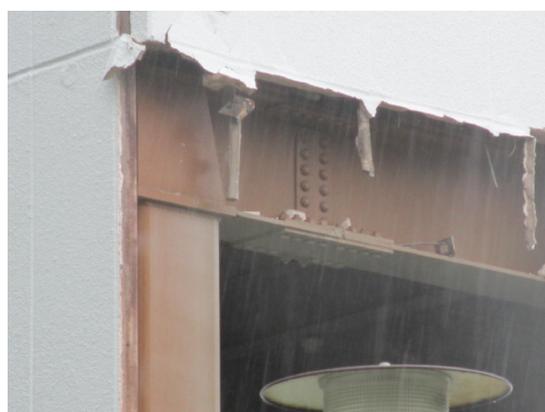
西原村の工業団地内の2階建て鉄骨造の工場である。構造形式は角形鋼管柱とH形鋼梁のラーメン構造である。外壁が一部脱落し、柱梁接合部部分が露出している。露出した部材や接合部には構造的な被害は無いと思われる。なお、周辺では、このほかにも外装材の一部が落下している工場建築物がいくつか見られたが、これらの建築物でも、外観からは構造的な被害は確認されなかった。

写真 5. 4-204 外壁落下で露出した柱梁接合部

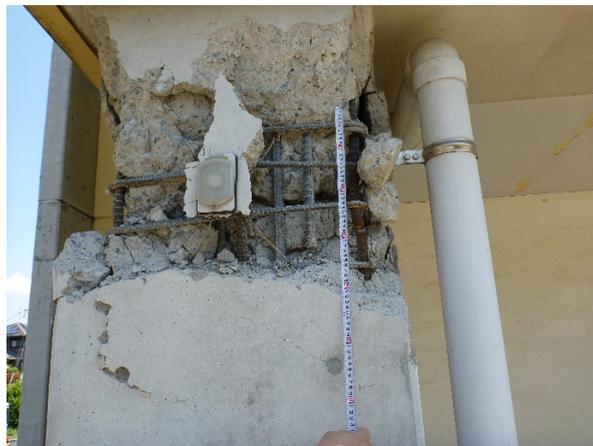
現地で計測したところ、1 階の柱は断面が 650×650mm である。主筋には D22 が用いられ、せん断補
 強筋は D13 がおおよそ 100mm ピッチで配筋されていることが確認された (写真 5.5-2)。2 階梁は梁下
 端面とスラブ下面が一致する逆梁形式となっており、スラブ下面がピロティ階の天井面となっている
 (写真 5.5-3)。柱の内法高さ 2820mm である。

写真5.5-2 1階柱頭部の拡大

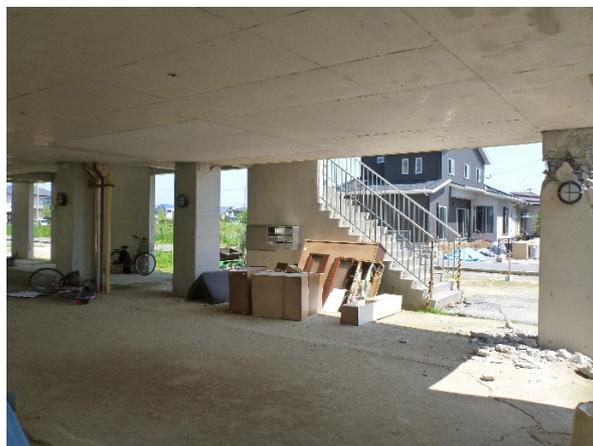
写真5.5-3 1階内部からの見上げ

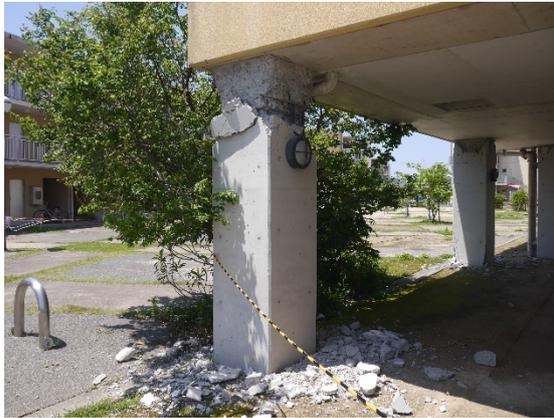
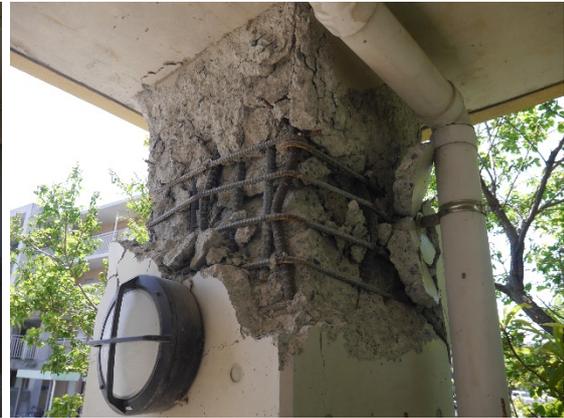
被災度区分判定基準^{5.5-1}に従い、部材損傷度を判定した結果を図5.5-3に示す。1階柱は、主筋の座屈が多数見られ、一部の主筋は破断していることも確認された（写真5.5-4、写真5.5-5）。このような被害は主に柱頭部で確認されたが、一部の柱では柱脚部でも同様の被害が生じている。

写真5.5-4 X11-Y1 柱（柱頭破壊、軸支持能力低下、損傷度V）

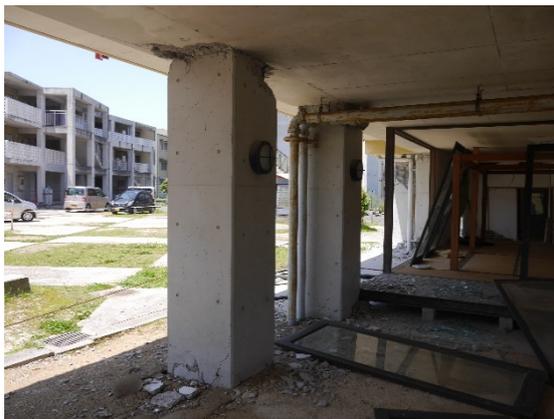
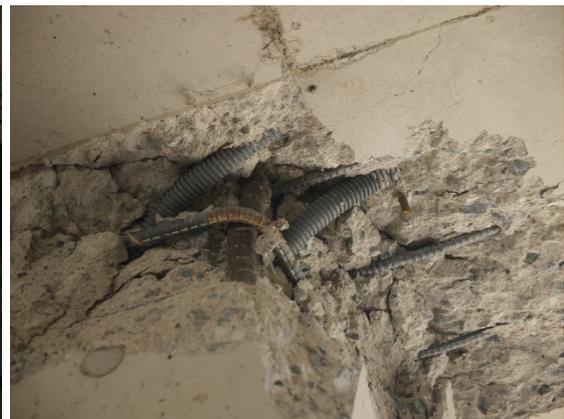
写真5.5-5 X5-Y2 柱（柱頭破壊、主筋の座屈・破断、損傷度IV）

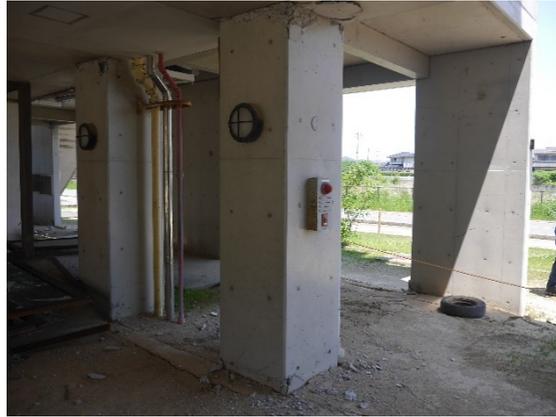
写真5.5-6 X5-Y3 柱（曲げ降伏、損傷度Ⅲ）

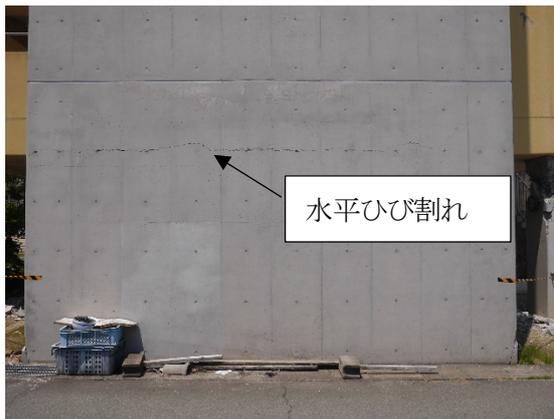
なお、外周部の壁部材には、写真 5.5-7 に示すようにひび割れや圧潰が生じているが、柱に比べて被害程度が小さく、柱と連動して耐震要素として効いていたとは考えづらいため、本検討では、外周部の壁部材を考慮していない。また、同団地内に同時期に建設された 3 階建てないし 4 階建ての壁式 RC 造共同住宅 15 棟の外部からの調査では、構造部材に対する被害は見られない。

(a) 桁行外柱連層耐力壁（水平ひび割れ）

(b) 階段室下の壁柱（せん断ひび割れ、端部圧壊）

写真5.5-7 壁部材の損傷状況

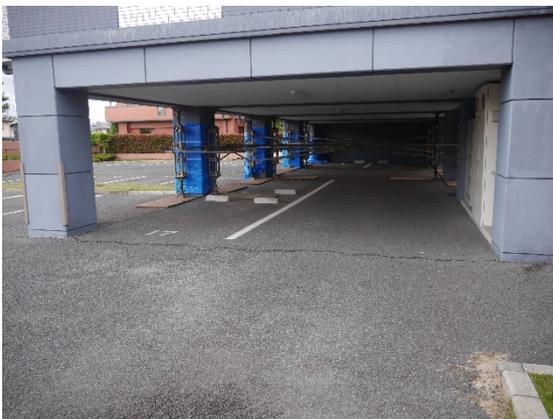
1階の南側構面の4本の柱および北側構面の2本の柱で、脚部から900mmほどの高さに水平のひび割れが生じていた。そのうち、南側構面の3本の柱では、同高さ付近で全周に渡ってコンクリートが剥落していた。露出面から確認できる主筋(D29)はいずれも溶接継手で継がれていたが、溶接継手部で主筋が破断していることが確認された。破断はいずれも溶接部と母材の境目で生じている。

写真5.5-9 1階（ピロティ層）の被害

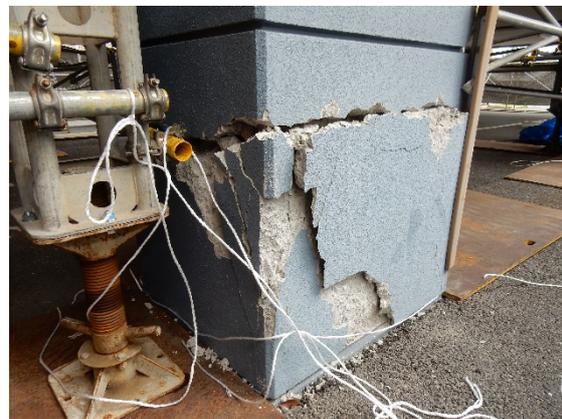
写真5.5-10 1階柱の水平ひび割れ

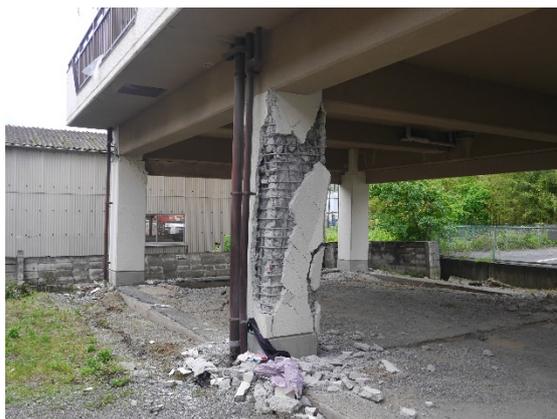
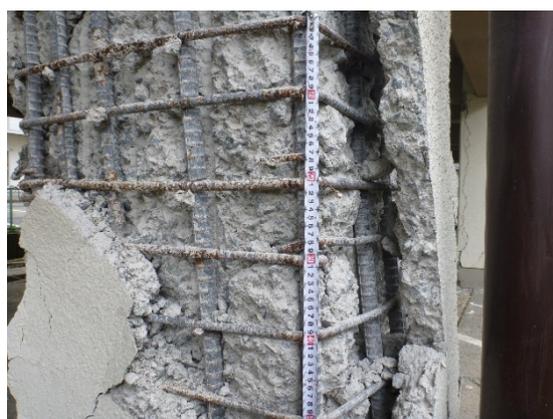
1 階柱は、北側角の階段室側から遠い構面の柱に被害が集中しており、ねじれ挙動が生じていることが推察される。X2 構面柱がもっとも損傷度が高く、軸支持能力が明らかに低下していることが確認できる(写真 5.5-12)。X1 構面の隅柱は、柱頭部からやや接合部側に入った位置で曲げ破壊が生じている(写真 5.5-13)。X3 構面の柱は付着割裂破壊が生じている(写真 5.5-14)。

写真5.5-12 X2-Y1 柱 (付着割裂破壊、コアコンクリートの剥落、損傷度V)

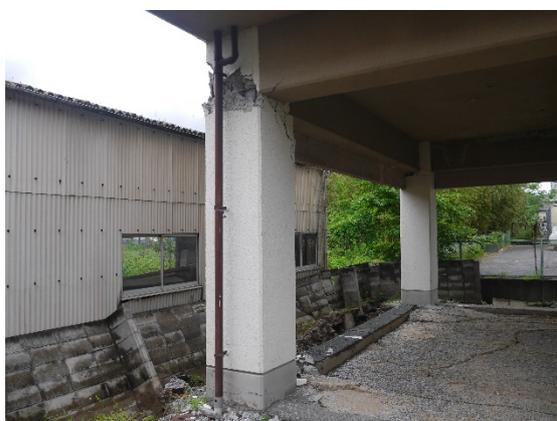
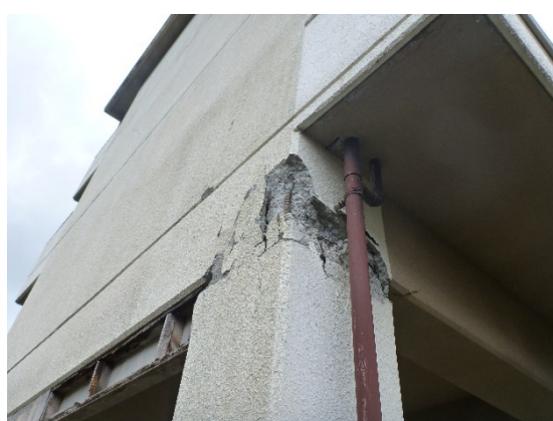
写真5.5-13 X1-Y1 柱 (隅柱、柱頭部曲げ破壊、損傷度IV)

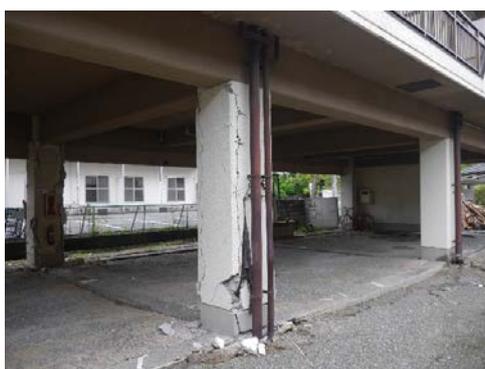
写真5.5-14 X3-Y1 柱 (付着割裂破壊、損傷度IV)

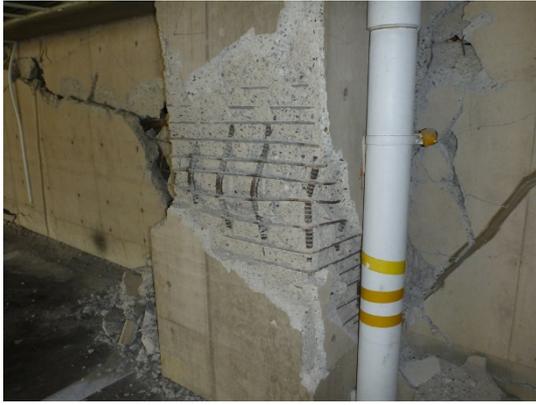
(a) 柱(X4Y2)

被災度区分判定基準^{5.5-1}に従い、被害が最も大きい1階について、部材損傷度の判定を行った。図5.5-6中に判定した損傷度を示す。柱の損傷度と比較して、大梁や柱梁接合部の損傷度が大きい場合には、これらの損傷度を柱の損傷度に読み替えた。代表的な部材の損傷状況を写真5.5-18に示す。10本の柱のうち、3本の柱の損傷度がVとなった。1本(X4Y2)は中心高さ付近で、1本(X5Y1)は脚部で破壊し、コンクリートが剥落すると共に主筋が座屈した。また、もう1本の柱(X3Y2)では、柱自体の損傷度はIIに留まったが、張間方向の大梁の下端筋が座屈したため、損傷度をVとしている。また、隅角部の柱(X1Y1)では、大梁が偏心して取り付けいた柱梁接合部でひび割れ幅が2.0mmを超えるひび割れが確認されたため、損傷度をIVとしている。

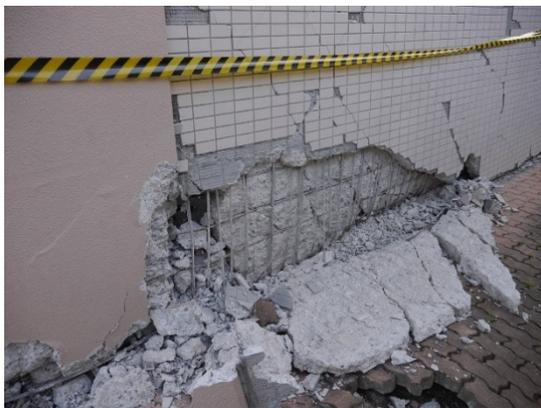
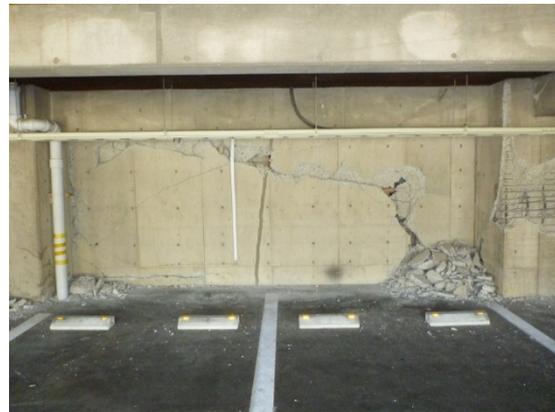
写真5.5-18 各部材の損傷

1階の外周部には、壁厚150mmで、柱際に沿って部分スリットが設けられているRC壁が設けられていた（写真5.5-17）。以降、完全スリットを有さない壁を非構造壁と称する。破壊した箇所を見ると、厚さ50mm程度の部分スリットが埋め込まれており、壁筋はD10がおよそ200mmピッチで配筋されていた。したがって、張間方向に関しては、2階以上には耐力壁が配置されているが、その直下の1階には耐力壁がなく、柱だけで構成される純ピロティ構造として設計された可能性がある。

(e) 非構造壁 (X5 構面)

(f) 非構造壁 (Y2 構面、X3-X4 間)

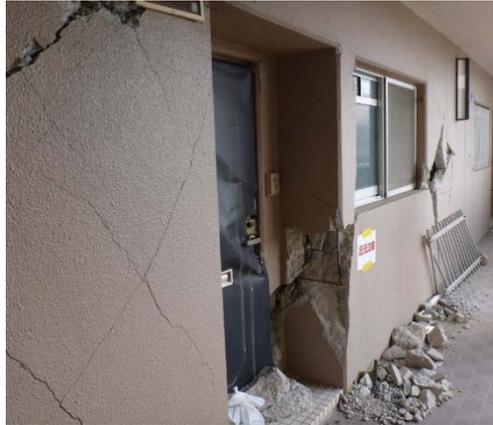
上階の桁行方向の共用廊下側の構面でも、1階と同様に柱際に部分スリットが設けられていたが、特に2、3階では、コンクリートの剥落を伴うような袖壁、腰壁、方立壁の被害が見られた。また、柱の損傷度がVと判定され、柱や大梁が大きな損傷を受けた張間方向のX3、X4構面では、スパン中央付近で2階大梁に数センチ程度の鉛直たわみが生じていることを確認している。

写真5.5-19 2階共用廊下側の方立壁の被害

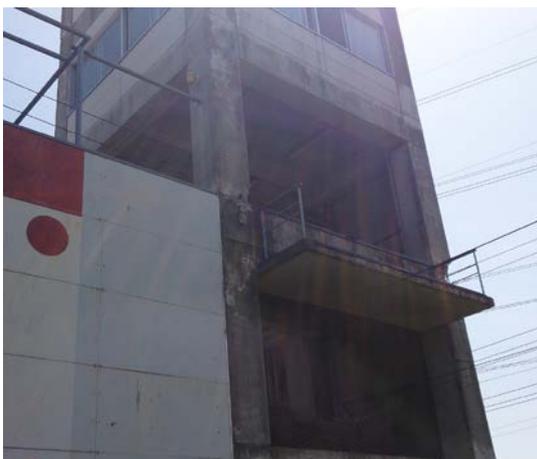
写真5.5-20 前震後の主訓練塔の被災状況

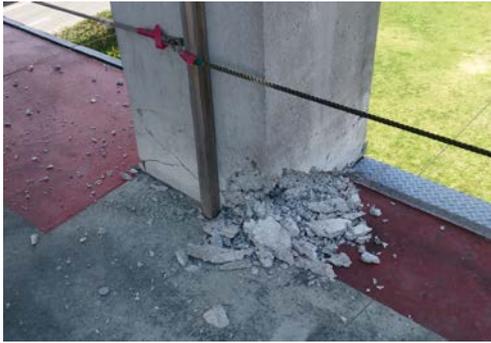
前震では、3 階柱梁接合部のコンクリートが剥落しており、内部の鉄筋の露出が見られる。また、一部の柱主筋は座屈していた (写真 5.5-21、写真 5.5-22)。3 階の柱脚や柱頭、4 階の大梁でもコンクリートの剥落が見られたが、鉄筋が露出する程ではなかった (写真 5.5-23)。本震では、当該建築物が国道側 (西方向) に大きく傾き、余震により変形がさらに増大した (写真 5.5-24、写真 5.5-25)。変形の様子から 3~4 階で部分崩壊形が形成されたと考えられ、4 階の柱梁接合部には多数のひび割れが発生していた。

写真5.5-22 前震後の主訓練塔の
3階柱脚の被災状況

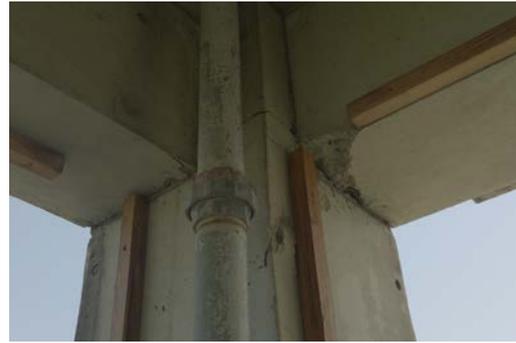
写真5.5-23 前震後の主訓練塔の
4階大梁の被災状況

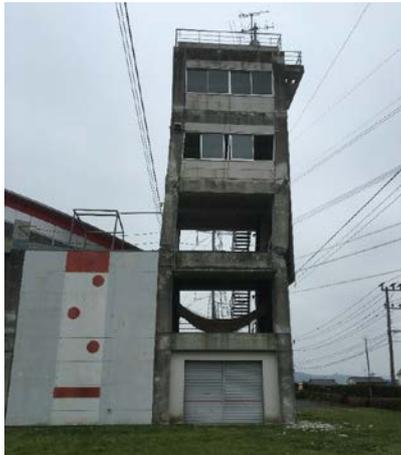
写真5.5-24 本震後の主訓練塔の被災状況

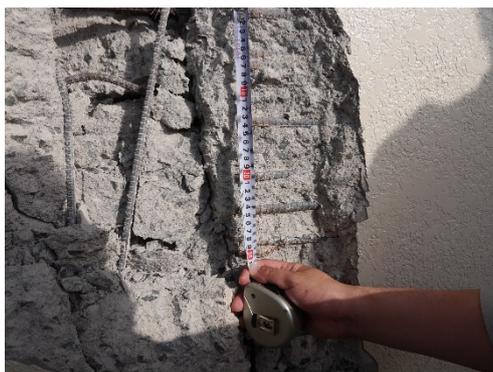
本建築物は桁行方向4スパン、張間方向1スパンの9階建てRC造共同住宅であり、平面形状は長方形である(図5.5-8)。柱は700mm×800mmであり、柱主筋にはD25が、柱帯筋には柱脚部でD13が100mmピッチで用いられていることが確認された。また、袖壁や腰壁などの非構造壁は、端部筋にD13が、壁縦横筋にはD10がダブルで配筋されていた。壁厚は150mmである。

写真5.5-26 柱帯筋の配筋

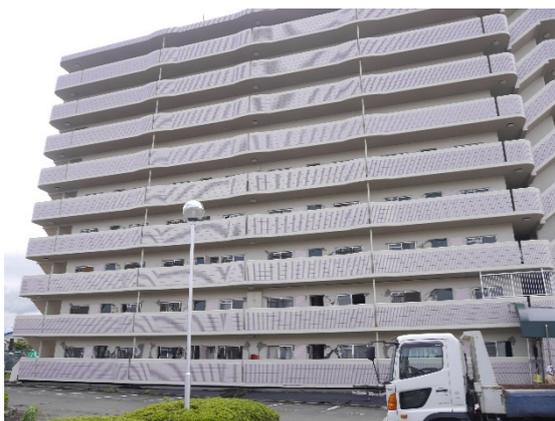
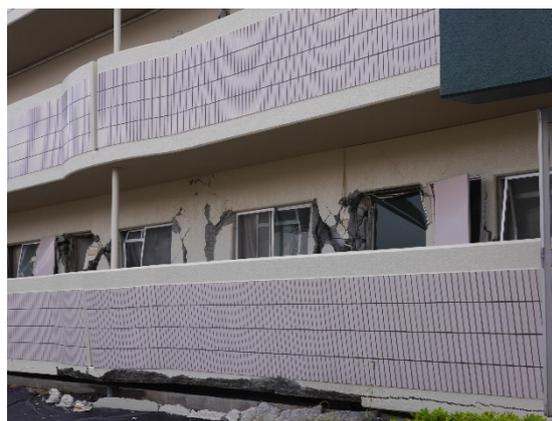
写真5.5-27 非構造壁の損傷

被害は1階が最も大きく、共用廊下側の構面では、方立壁の多くがせん断破壊しており、ドアや窓枠が大きく変形していた（写真5.5-27）。また、袖壁の柱際には部分スリット（スリット深さ35mm以上）が埋め込まれており、付近に損傷が集中していた。コンクリートが剥落した箇所では、方立壁の壁筋や腰壁、垂れ壁の曲げ補強筋が座屈していた。柱に関してはカバーコンクリートが剥落した程度であり、主筋の座屈も見られなかったが、柱梁接合部にひび割れが確認された。

(a) 北側から見た全景

(b) 1階部の拡大

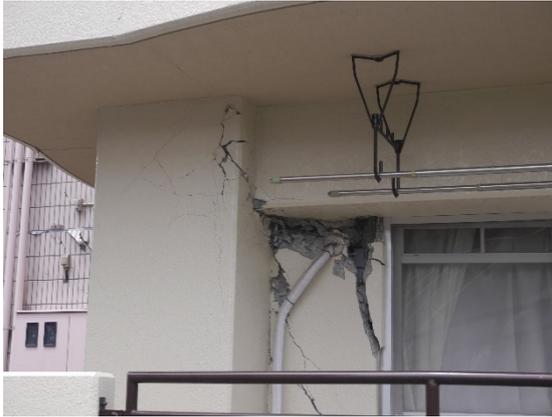
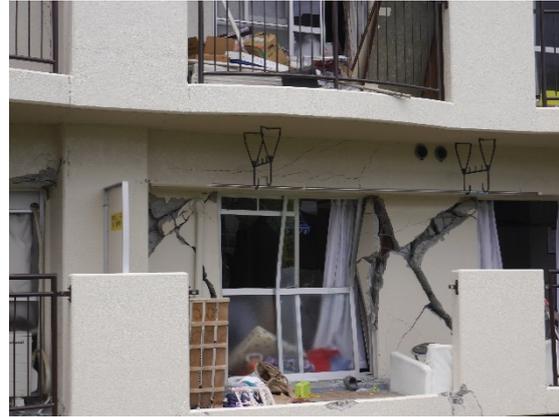
写真5.5-28 構造部材の損傷

バルコニー側でも、方立壁や袖壁のせん断破壊が確認され、一部の柱では柱端部の圧潰が確認された（写真5.5-28）。方立壁や袖壁によって短スパン化した桁行方向の大梁では、せん断ひび割れや付着割裂ひび割れも確認された。また、1階のバルコニーではひび割れが開き、部分的に凹凸ができていたが、このような箇所ではバルコニー下の基礎部分（基礎梁ではない）のコンクリートが破壊していた（写真5.5-29）。

(a) 柱端部の圧壊

(b) 2階梁のひび割れ

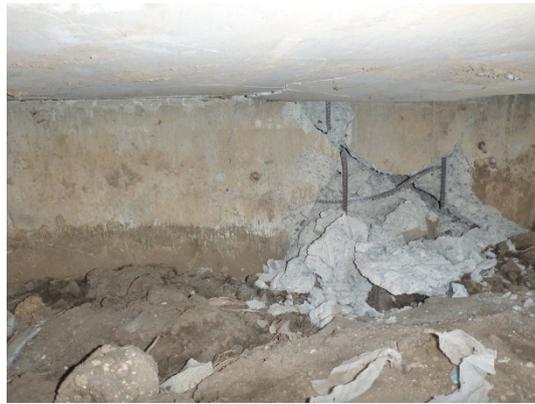
写真5.5-29 1階バルコニー下の基礎部分の損傷

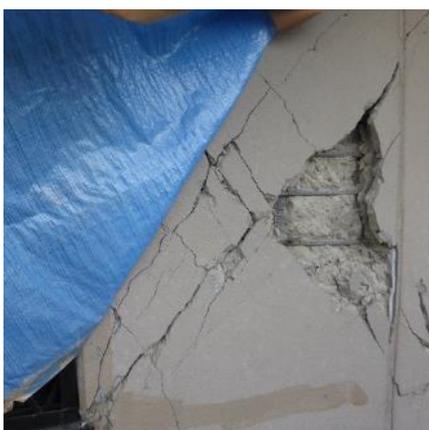
被害は 2 階が最も大きく、桁行方向共用廊下側の構面では、柱、袖壁、方立壁の多くがせん断破壊しており、コンクリートの剥落、鉄筋露出、非構造壁縦筋の座屈が見られた (写真 5.5-31、写真 5.5-32)。柱がせん断破壊した原因は、柱に取付く腰壁端部の横筋は柱内に定着されていなかったものの、腰壁が柱の水平変形に抵抗したことで、柱が短スパン化 (柱幅 550~600mm 程度、柱の可撓長さ 1,000mm 程度) したためと思われる。なお、柱の主筋は D25、中間部のせん断補強筋で D13@100 であった。一方、腰壁のないバルコニー側の柱には損傷が見られなかったが、方立て壁は共用廊下側と同様のせん断破壊と袖壁のスリーブ孔位置からの鉛直方向のひび割れが見られた (写真 5.5-33、写真 5.5-34)。また、ピロティ構造である 1 階は桁行方向の柱に取付く耐力壁端部にせん断ひび割れが見られた以外は、顕著な損傷はなかった (写真 5.5-35)。

写真5.5-31 共用廊下側柱のせん断破壊

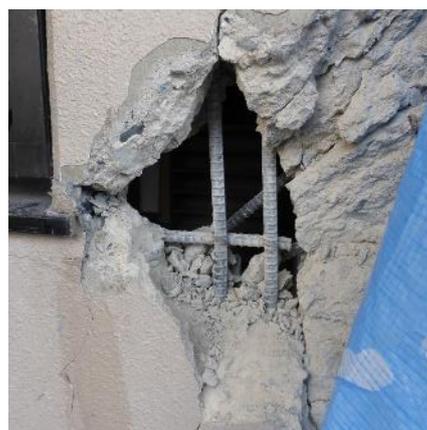
写真5.5-32 共用廊下側柱に取付く腰壁および袖壁 (袖壁横筋は柱内に未定着だが、スリットなし)

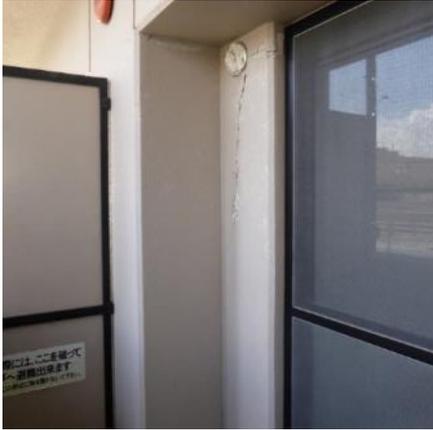
写真5.5-33 バルコニー側柱と袖壁の鉛直ひび割れ

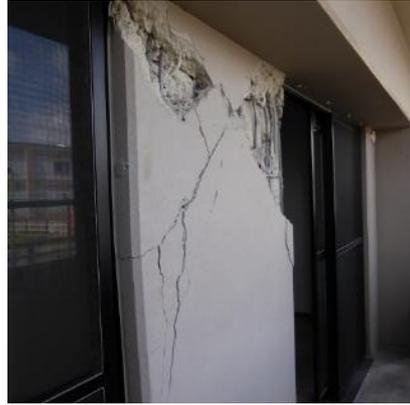
写真5.5-34 バルコニー側方立て壁のせん断破壊

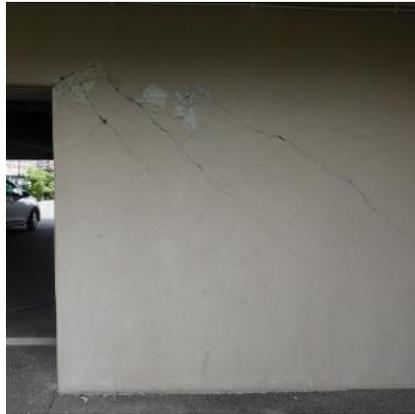
写真5.5-35 1階桁行方向耐力壁のせん断ひび割れ

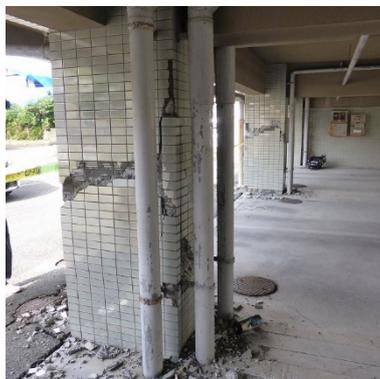
被害は中構面1階の北側の柱2本が桁行方向にせん断破壊して、コンクリートの剥落、鉄筋露出が見られた（写真5.5-37、写真5.5-38）。柱断面・配筋は、650mm（桁行方向）×750mm（張間方向）、主筋はD29、せん断補強筋はD13@100であった。剥落部分周辺のコンクリートは、粗骨材がやや多い傾向にあり、手で触れるとモルタル部分がボロボロ崩れるなど脆弱な性状を示した。当該柱の張間方向は仕上げ材のタイルの剥落は見られるものの、せん断ひび割れ幅は0.4mm以下に収まっていた。また、その他の柱および耐力壁は無損傷あるいは0.2mm以下のひび割れであった。

写真5.5-37 1階柱桁行方向のせん断破壊

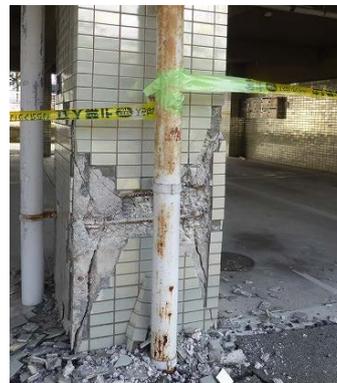
写真5.5-38 1階柱張間方向のせん断ひび割れ

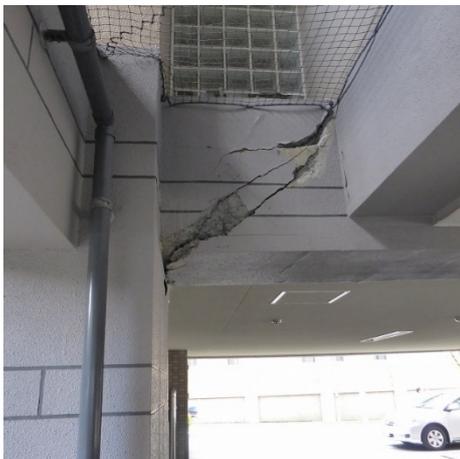
被害の特徴は、張間方向中構面における2階大梁端部でのせん断破壊である(写真5.5-40)。当該大梁(梁せい750mm×梁幅600mm)の柱際から800mm離れた位置の直交方向には、桁行方向大梁に平行して梁が取り付けられているが、この梁が当該大梁の地震時の変形を拘束したことで短スパン化し、大梁端部でせん断破壊が生じたものと推定される。また、張間方向両妻構面の大梁には、中構面にあるような梁は取り付けしていないものの、その端部にはせん断ひび割れが生じていた(写真5.5-41)。なお、張間方向の大梁では、このせん断破壊によってたわみが生じているため、その対策として仮設の支保工が設けられていた(写真5.5-42)。

写真5.5-40 張間方向中構面2階大梁端部のせん断ひび割れ

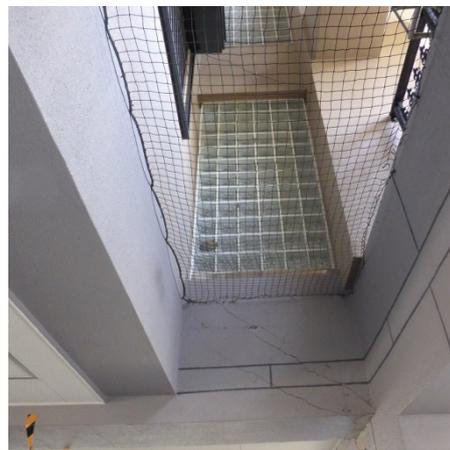
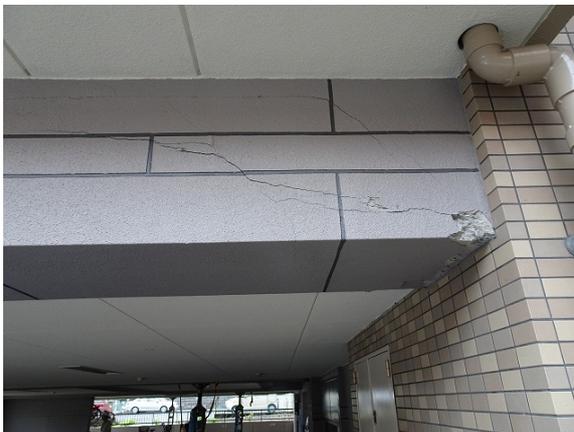
写真5.5-41 張間方向妻構面2階大梁端部のせん断ひび割れ

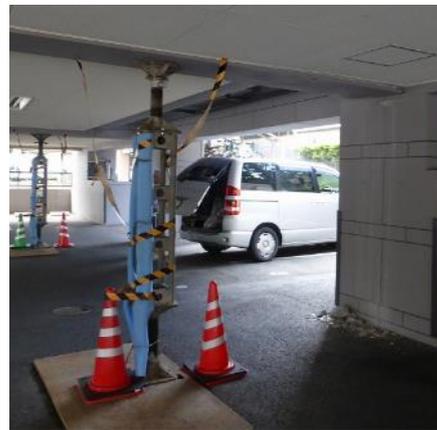
写真5.5-42 支保工による張間方向大梁のたわみ対策

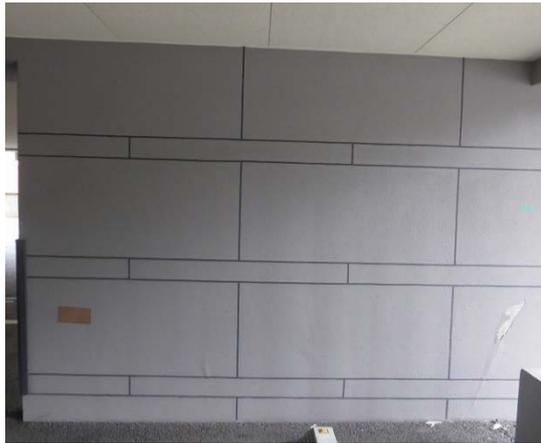
なお、1階柱には損傷は確認されず、2本の柱の張間方向に袖壁が取り付けられているが、その袖壁に軽微なひび割れが見られた程度である(写真5.5-43)。2階以上での被害としては、方立て壁のせん断ひび割れなどが1階部分から確認された(写真5.5-44)。

写真5.5-43 1階柱の張間方向に取付く袖壁

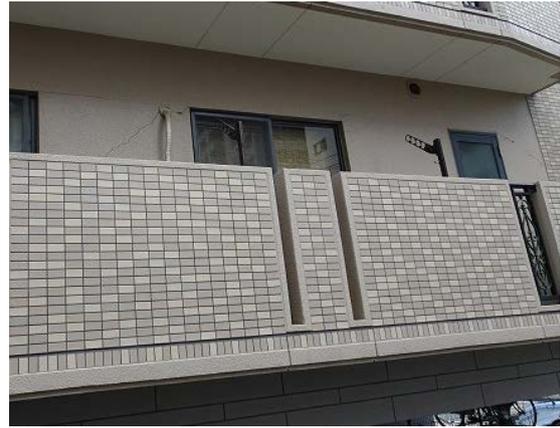
写真5.5-44 方立て壁のせん断ひび割れ

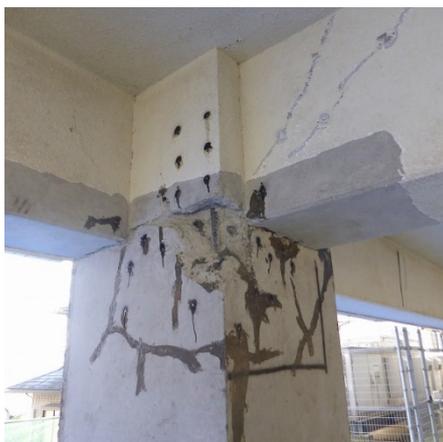
1 階の構造被害としては、柱頭の大梁が取り付けられない非拘束領域におけるコンクリートの剥落、鉄筋露出、また、柱脚コンクリートのひび割れ、剥落が一部で見られた（写真 5.5-46、写真 5.5-47、写真 5.5-48、写真 5.5-49）。全ての柱および梁端に幅 0.2～0.6mm 程度、一部で幅 1mm 超のひび割れがあるほか、垂れ壁端部が損傷し、コンクリート剥落、鉄筋露出が見られた。また、桁行方向構面外の非構造壁は、せん断ひび割れが全面的に見られた。本建築物の南東側は、擁壁が設けられた崖地があり、1 階土間スラブにひび割れが見られたが、柱の傾斜は確認されなかった。

写真5.5-46 1階柱頭のコンクリート剥落
と鉄筋露出

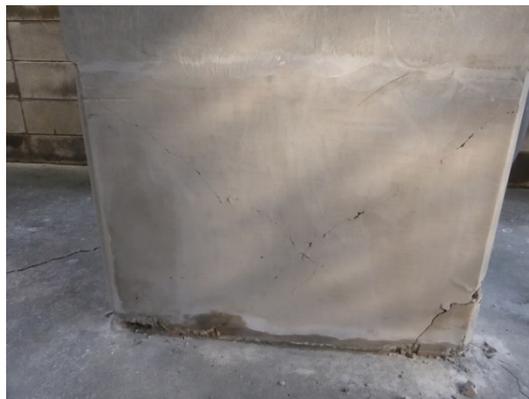
写真5.5-47 1階柱脚のせん断ひび割れ

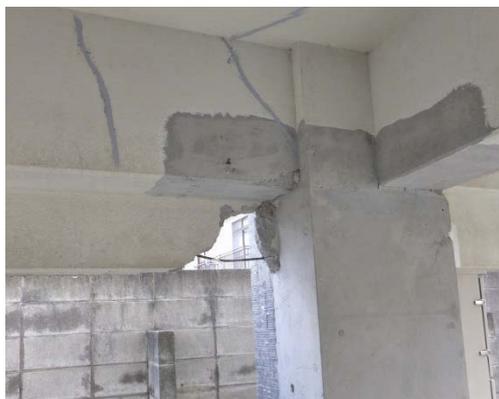
写真5.5-48 垂れ壁端部のコンクリート剥落、鉄筋露出

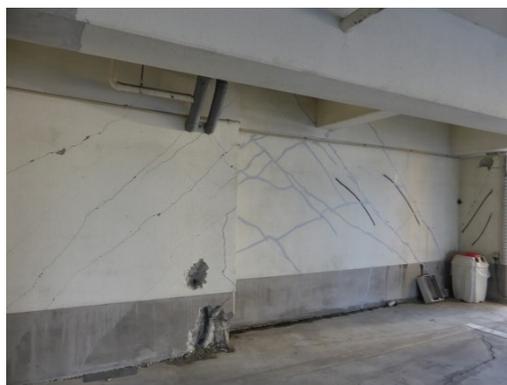
写真5.5-49 桁行方向構面外の非構造壁のせん断ひび割れ

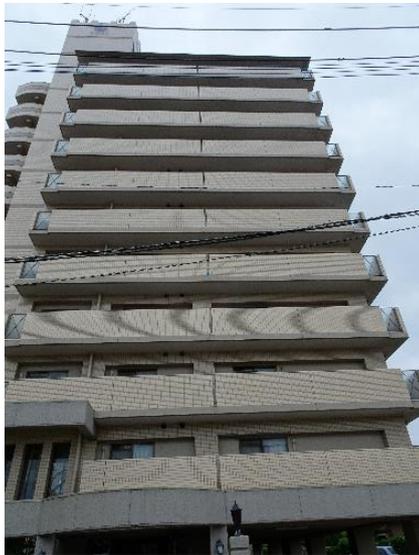
写真5.5-50 建築物北面

本建築物は平面雁行と上階の一部にセットバックがある不整形な形状の SRC 造の 11 階建ての共同住宅で、桁行き方向が南北軸の住棟である (写真 5.5-50)。1 階は駐車場階で一部に耐力壁が取り付けられているがほぼ純ピロティ構造である (写真 5.5-51)。

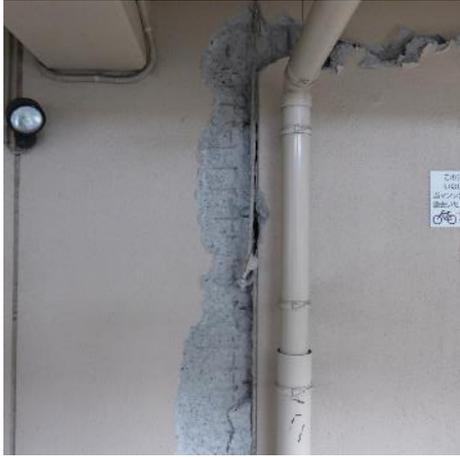
1 階の構造被害としては、一部の柱、梁にかぶりコンクリートの剥落が見られたが、多くは 0.2mm 以下の曲げひび割れやせん断ひび割れであった。また、桁行方向の一部の柱には非構造壁が取り付けられ、部分スリットと思われる構造目地が設けられていたが、スリット深さが 20~30mm で十分な絶縁効果を発揮できず壁にせん断破壊が生じていた。このほか、当該壁の柱への振れ止め筋 (D13@400~500mm) が抵抗したことによるものと思われる柱のかぶりコンクリートの剥落が見られた (写真 5.5-52、写真 5.5-53)。

写真5.5-52 スリット深さ 20~30 mm程度
の非構造壁が取付く1階柱のコンクリー
トの剥落

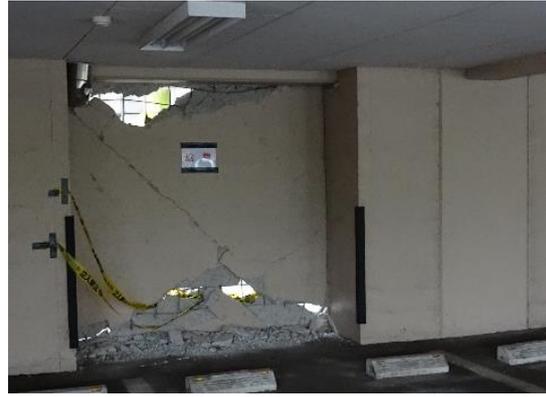
写真5.5-53 1階桁行方向の非構造壁の
せん断破壊

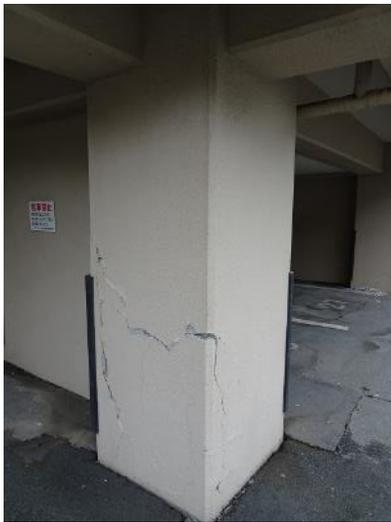
また、2 階以上の住宅階では、方立て壁や袖壁のせん断破壊並びに袖壁端位置における梁下端のコンクリートのひび割れや剥落が見られたが、柱には大きな損傷は確認できなかった (写真 5.5-54、写真 5.5-55)。2 階以上の一部住戸には、持出し長さ 2.5m 程度の片持ち梁と頭繋ぎの梁によって支持されている出部屋がある。片持ち梁先端周辺でコンクリートのひび割れが見られたが、その片持ち梁が支持している非構造壁の回転変形を頭繋ぎの梁が拘束したことによって生じたものと推定される。(写真 5.5-56、写真 5.5-57)。

写真5.5-54 1階柱のひび割れ

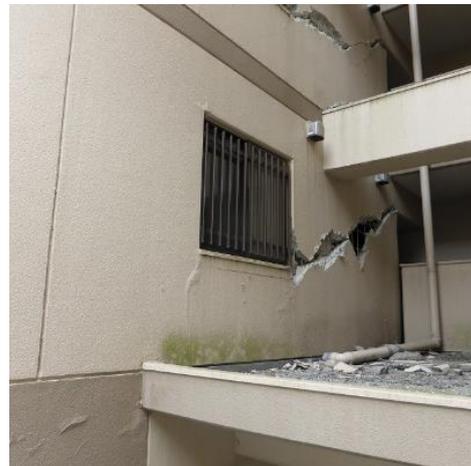
写真5.5-57 2階方立て壁のせん断破壊

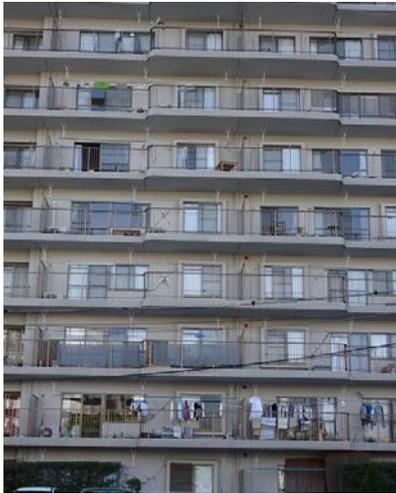
桁行方向のバルコニー側の構面では、1～8階に渡って方立壁がせん断破壊していたが、袖壁の破壊は確認されなかった（写真 5.5-60）。また、当該方立て壁は高さ方向に不規則に配置されており、壁のアスペクト比は1から2程度となっている。一方で、バルコニーが設けられた張間方向の外側の構面では、方立壁を含めて、目立った損傷は確認できなかった。

写真5.5-60 桁行き方向バルコニー側の方立て壁のせん断破壊

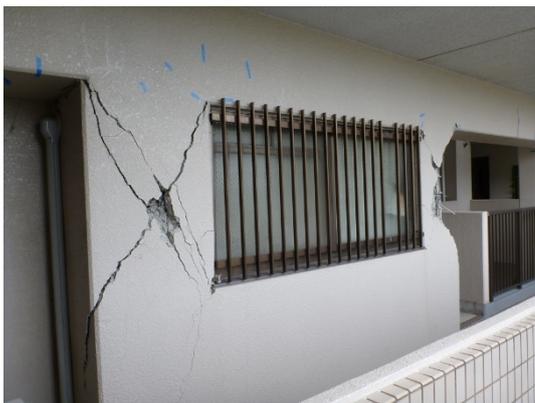
桁行方向の共用廊下側の構面でも、1～10階の全ての階において、方立壁のせん断破壊が生じており、コンクリートの剥落や鉄筋の露出が見られた（写真 5.5-61）。また、せん断破壊には至らないものの、多くの袖壁でせん断ひび割れが発生していた。現地で実測した方立壁の厚みは180mmで、D10の壁筋がおよそ150mmピッチで配筋されていた。

写真5.5-61 桁行き方向の共用廊下側の構面における被害

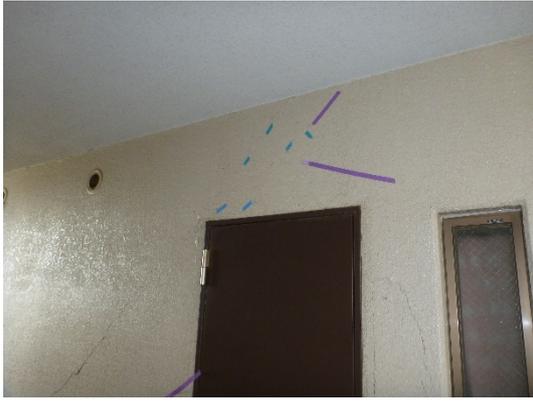
構造的な被害としては、各階の柱や梁、柱梁接合部で、曲げひび割れやせん断ひび割れが見られたが、ひび割れ幅は0.2mm以下のものが大部分を占めていた（写真 5.5-62）。また、1階駐輪場内の桁行方向の大梁の端部でもせん断ひび割れが見られた（写真 5.5-63）。

写真5.5-62 ドア開口上の大梁のひび割れ

構造部材に関しては、柱に生じたせん断ひび割れの幅はいずれも0.2mm以下であった。大梁の端部では曲げひび割れが、柱梁接合部にはせん断ひび割れが発生したが、いずれもひび割れ幅は0.2mm以下であった(図5.5-18)。ただ、大梁に関しては、写真5.5-62に示すように、方立壁と袖壁に挟まれたドア開口上部の位置において、幅1mmのせん断ひび割れが生じていたため、この大梁と隣接する柱の損傷度を評価する際に、大梁の損傷度を柱の損傷度に読み替えた。

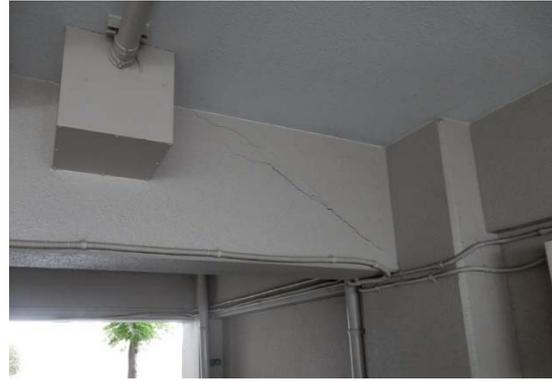
写真5.5-63 1階駐輪場内の桁行方向の大梁のせん断ひび割れ

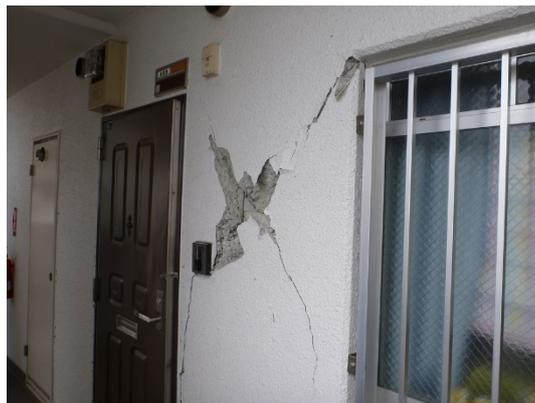
北側の桁行方向の共用廊下側の構面では、方立壁が多く配置されており、1～8 階において方立壁にせん断ひび割れが発生していた (写真 5.5-65)。一部の方立壁では、コンクリートが剥落し、鉄筋が露出していた。現地で計測した壁厚は 150mm であった。一方、南側の桁行方向のバルコニー側の構面では、袖壁が多く配置されていたため、共用廊下側の構面と比較すると損傷が小さかった。また、張間方向の妻壁でも、複数層に渡って、開口に挟まれた部分でせん断ひび割れが発生していた (写真 5.5-66)。

写真5.5-65 桁行方向の共用廊下側の構面における方立壁の被害

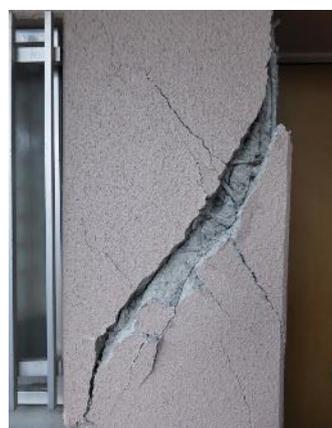
主な被害は、方立て壁のせん断破壊（写真 5.5-68）、FRP 受水槽の破損（写真 5.5-69）、エキスパンションジョイント部の損傷・脱落（写真 5.5-70）などである。調査時点においても受水槽の破損は修復されておらず各住戸に水は供給不能になっており、生活を継続している 10 世帯の住民は、ポリタンクを使用して水を運搬していた。

写真5.5-68 方立て壁のせん断破壊

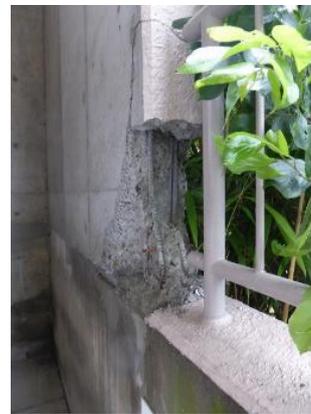
当該住棟の 1、2 階はピロティ構造の駐車場階であるが、桁行方向の構面外の一部の非構造壁脚部にコンクリートの剥落や鉄筋露出が見られた他は、張間方向には袖壁や RC ブレースが配置されており、構造的な被害としては、一部の柱、袖壁端部、梁端部に 0.3mm 以下の曲げひび割れやせん断ひび割れが見られた程度であった。

写真5.5-72 駐車場の桁行方向非構造壁の損傷

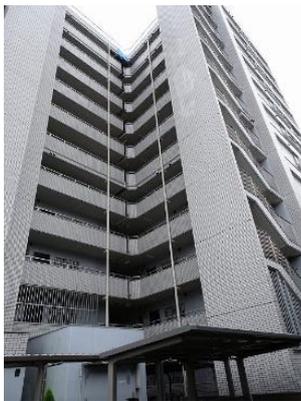
写真5.5-73 南側建築物の北面とエキスパンションジョイント部

主な被害は、南側にある住棟の張間方向が南面（白川側）に傾斜していることと、エキスパンションジョイント部の損傷・脱落である。一部の階の方立て壁および戸境壁に軽微なせん断ひび割れが見られた以外は、柱、梁に構造的な損傷は見られなかった。また、北側の住棟はほぼ無被害である。

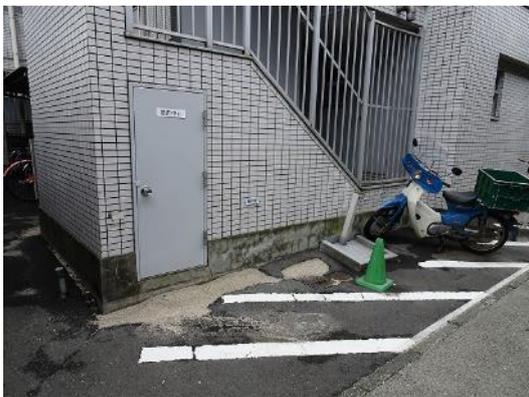
周辺の状況は、表層のアスファルト路盤に若干の凹凸が見られたが、建築物外周と地盤面には明らかな高低差や段差などは生じておらず、建築物もしくは地盤が沈下していることを示す事象は確認できなかった（写真5.5-75）。本建築物の1階柱が傾斜する方向に近接して設けられているコンクリートブロック壁には、その頂部から組積体の破壊を伴うせん断ひび割れが生じていた（写真5.5-76）。なお、周辺にある建築物で、沈下や傾斜が生じているとの情報は確認されていない。

写真5.5-75 表層アスファルト路盤の凹凸

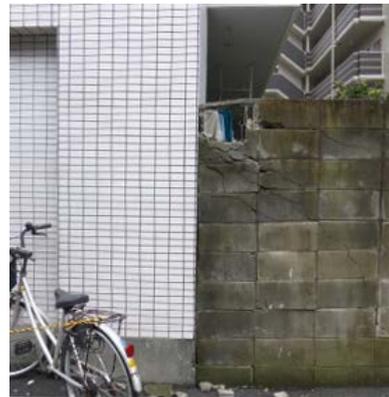
写真5.5-76 柱の傾斜方向 (写真矢印) にあるコンクリートブロックの破壊とせん断ひび割れ

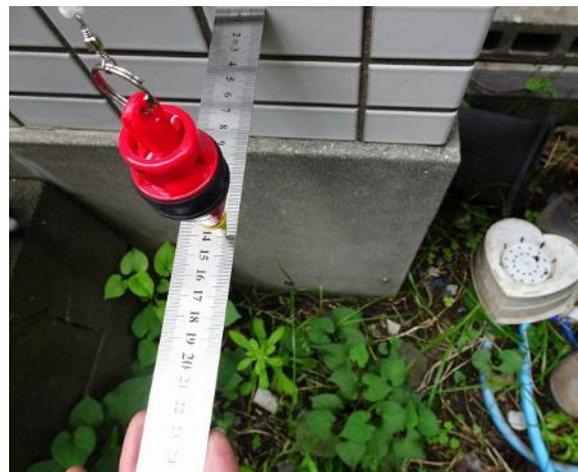
写真5.5-78 下げ振りによる柱の傾斜測定

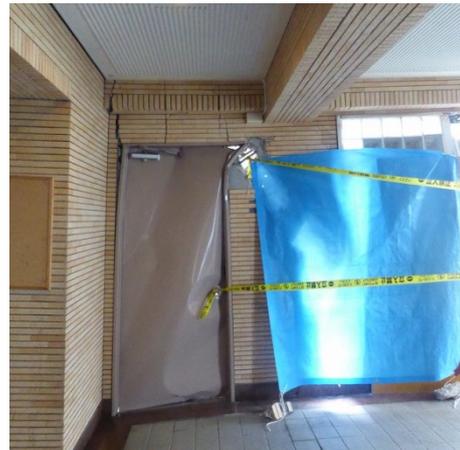
1階エントランスホールと住棟本体をつなぐ小梁は、住棟側端部の下端から上端にかけて幅30mm程度の亀裂が生じていた。また、小梁周辺のスラブの下端にも、小梁端部位置から桁行方向大梁に沿って2.5mほどの長さで最大幅50mmほどの亀裂が生じていた(写真5.5-80、写真5.5-81、写真5.5-82)。

写真5.5-81 1階エントランスホール内部と住棟本体（左側）をつなぐ梁端の大きな残留ひび割れ

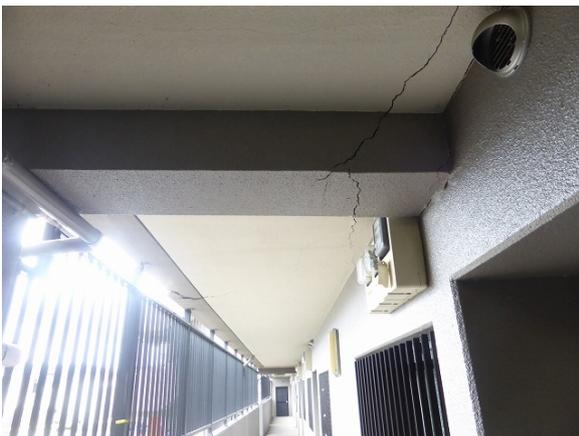
写真5.5-82 1階エントランスホールと住棟本体をつなぐ小梁およびその周辺スラブに生じた曲げひび割れ

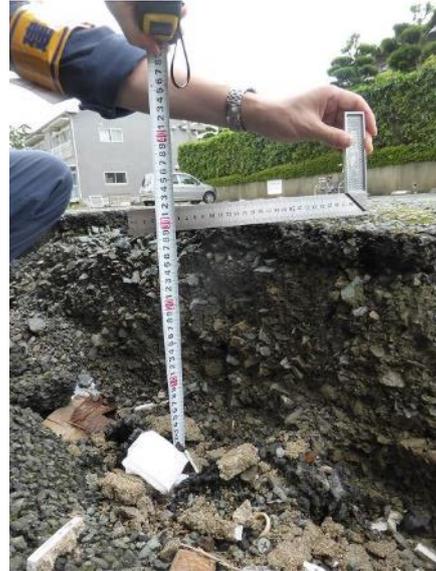
本建築物は杭基礎であるが、建築物とその外周地盤面には300mm程度の段差が地震によって生じていた。また周辺地盤は地割れや凹凸などの地盤変状が広く確認された（写真5.5-85、写真5.5-86、写真5.5-87）。

写真5.5-85 建築物と外周地盤の段差

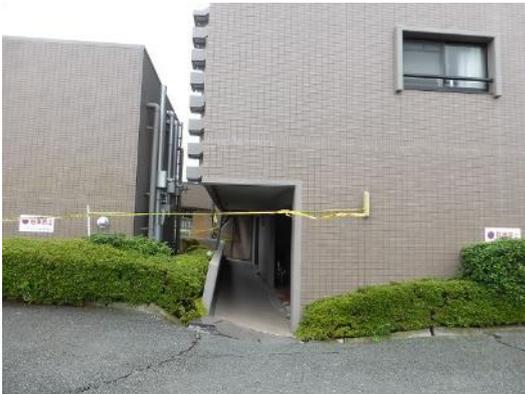
写真5.5-86 建築物と外周地盤の段差

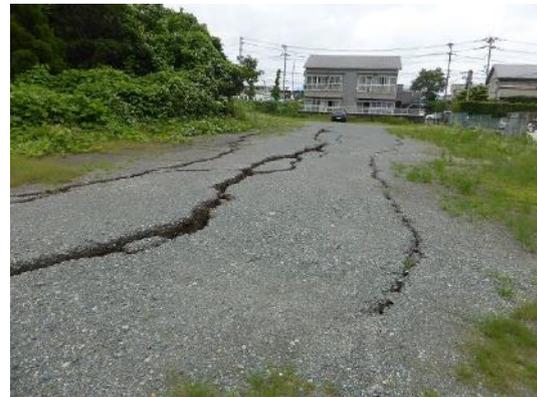
写真5.5-87 周辺地盤の地割れ

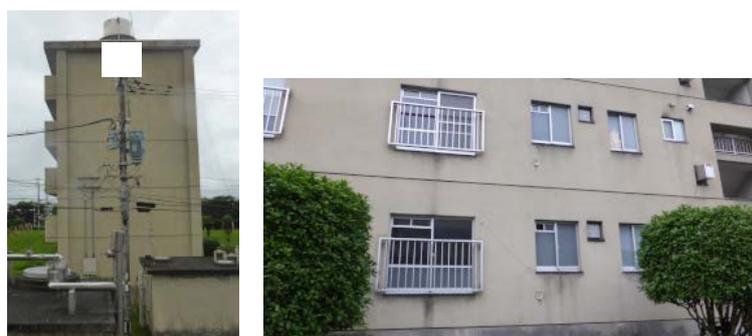
写真5.5-90 建築物外観

(a) 建築物東面 (b) 建築物北面 方立て壁のせん断ひび割れ

ひび割れが見られた。両方向の傾斜の合成値で最大は2.5/100程度である。基礎構造の沈下・傾斜による被災度区分判定^{5.5-1}によれば、2.5/100の傾斜は「大破」に該当する。しかし、傾斜を測定した柱の仕上げ面には若干の不陸があり、本測定方法による精度は必ずしも十分ではないので、判定結果は参考扱いとする。

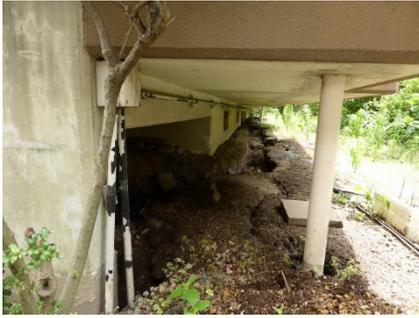
被害は、建築物外周部の地盤の亀裂(写真 5.5-92、写真 5.5-94)と基礎立上り部の損傷(写真 5.5-93)である。建築物外周部の地盤の亀裂は、南面および北面の桁行方向の基礎立上り部に接する範囲に沿って顕著であり、最大で 0.6m 程度の幅の亀裂が見られた。しかし、東面および西面の張間方向の基礎立上り部周辺には同様の地盤変状は見られなかった。

写真5.5-92 建築部外周部の地盤の亀裂

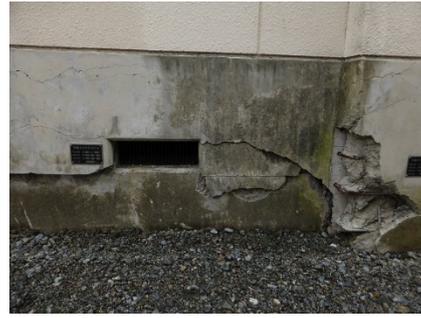
建築物の被害としては、西面の基礎立上り部の換気口周辺にコンクリートのひび割れおよび剥落が見られたほかは、塩化ビニル製の雨水管に位置のずれや継手部での損傷があった程度で、上部構造としての被害は傾斜も含めて外観からは確認できなかった。

写真5.5-93 基礎立上り部の損傷

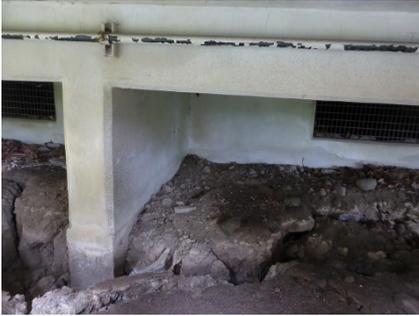
写真5.5-94 建築部外周部の地盤の亀裂

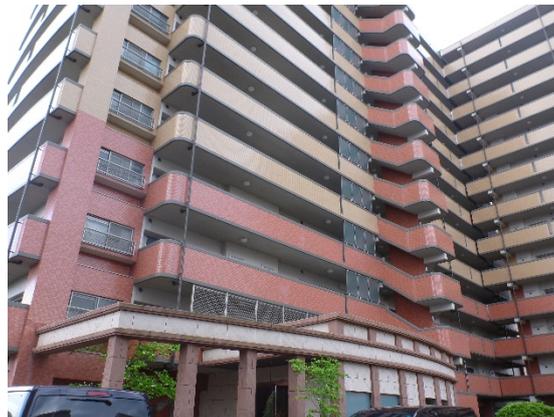
21) 共同住宅U（熊本市中央区、建設年1998年）
本建築物は、13階建てのRC造共同住宅である。建築物平面はL字型の形状をしている。1階はピロティ構造となっていたが、張間方向に耐力壁が配されており、目立った損傷は確認されなかった。2階より上階では、開口部周辺の方立壁が損傷していることが確認された（写真5.5-95）。

写真5.5-95 建築物外観

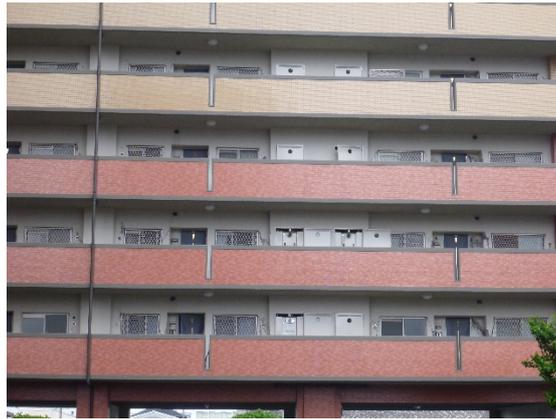
写真5.5-96 非構造壁の損傷

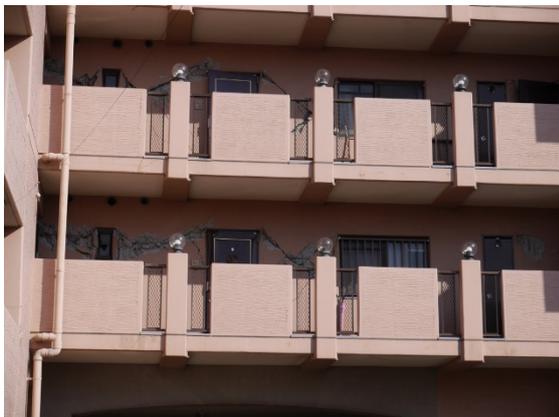
本建築物は11階建てSRC造（一部RC造）の共同住宅である（写真5.5-97、写真5.5-98）。桁行方向の共用廊下側、バルコニー側のいずれの方立壁でもせん断破壊が生じているが、特に共用廊下側の損傷が激しい（写真5.5-99、写真5.5-100）。また、張間方向の一部の方立壁にもせん断ひび割れが発生していた。

写真5.5-99 共用廊下側の方立壁の損傷

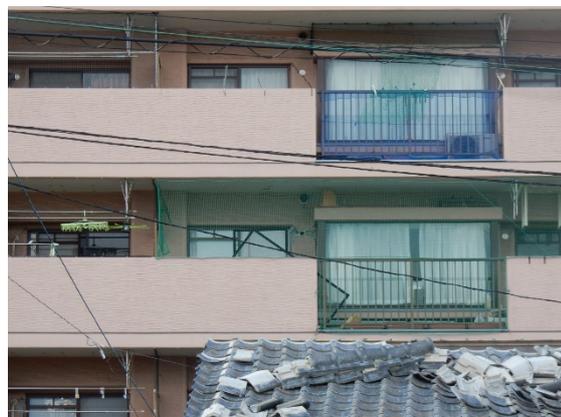
写真5.5-100 バルコニー側の方立壁の損傷

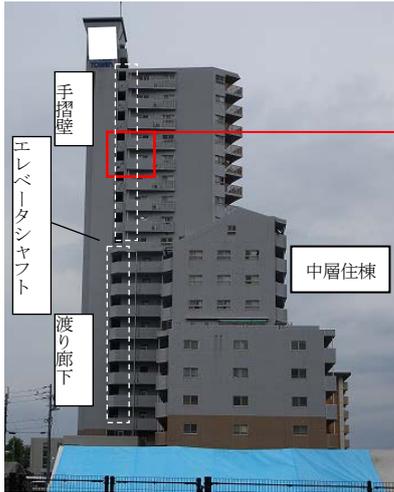
写真5.5-103 外観（西側）

本建築物は、20 階建て SRC 造共同住宅である。当該建築物の平面形状はおおよそ長方形である。本建築物と隣接する 10 階建て中層住棟は、渡り廊下部分に設けられたエキスパンションジョイントを介して接続されているが、11 階以上の当該部分には RC 造手摺壁がある。当該建築物ではその手摺壁にせん断破壊 (写真 5.5-103) が生じている。調査時点において、当該建築物は継続使用されていた。

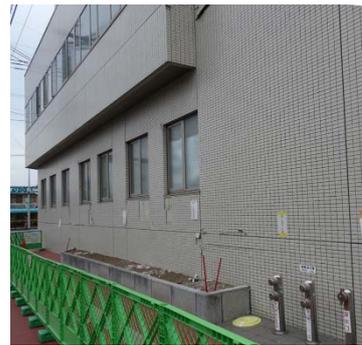
当該建築物では、管理棟や南側病棟の外壁タイルの剥落（写真5.5-106）、渡り廊下のガラス破損並びに南側病棟の中間階の廊下に面する非構造壁のせん断破壊（写真5.5-107）、柱の軽微な曲げひび割れ及び1階天井仕上げ材の脱落（写真5.5-108）が確認された。その他、南側病棟の病床ベッド等内容物の移動・散乱によって病院機能が喪失したことから、入院患者を移動したとのことである。調査時点において、当該建築物は1階のロータリーエリアで外来患者への対応がなされていた。

写真5.5-106 外壁タイルの剥落
 （管理棟南側）

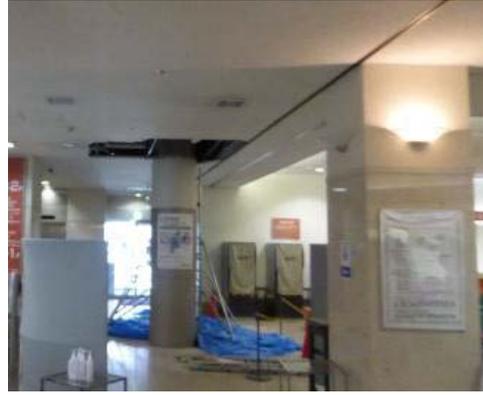
写真5.5-108 天井仕上げ材の脱落 (南側病棟)

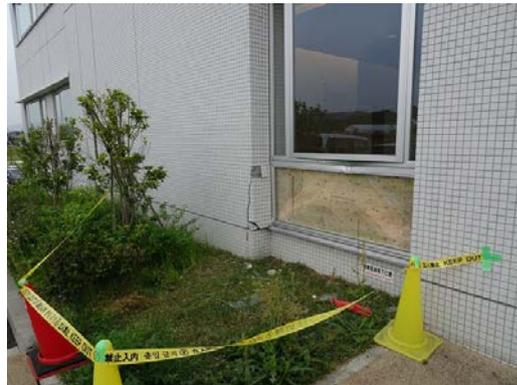
本建築物は、4階建て(地下1階)RC造病院である。当該建築物では、一部の耐力壁にせん断ひび割れと脚部のかぶりコンクリートの剥落(写真5.5-110、写真5.5-111)が見られる他は、窓ガラスの破損(写真5.5-112)・落下や外壁タイルの剥落など非構造部材の損傷が中心である。調査時点において、破損した窓ガラス部分は木製パネルで応急的に養生がなされ、病院としては継続使用されていた。

写真5.5-110 耐力壁脚部の損傷

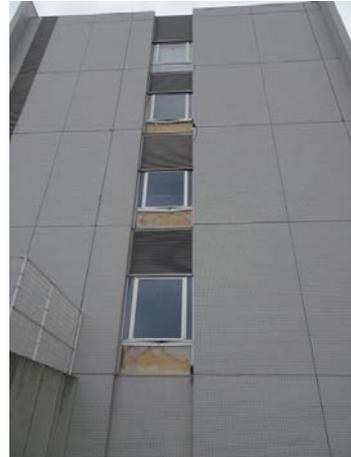
写真5.5-112 境界梁部分にある窓ガラスの破損・落下

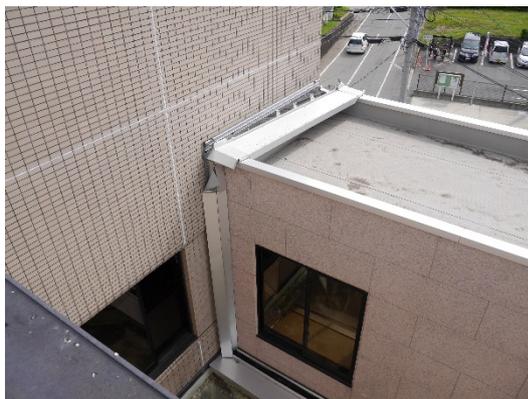
本建築物は、RC 造 2 階建て建築物が渡り廊下でつながる構造となっている (写真 5.5-113)。建築物脇に地震計が設置されており、4 月 16 日の地震で震度 7 を記録している。外壁面に軽微なせん断ひび割れが生じているが、全体的に構造部材の被害は少ない (写真 5.5-115)。増設された鉄骨造のエレベータ棟は本庁舎とエキスパンションジョイントで接続されているが、エキスパンションジョイント部が破損している (写真 5.5-116)。設備被害としては、会議室や居室の天井部の換気口が破損し、一部落下している。

写真5.5-116 エキスパンションジョイントの破損
