第5章 地震動による建築物等の被害

5.1 建築物等の地震被害調査の方針

5.2 益城町中心部における悉皆調査

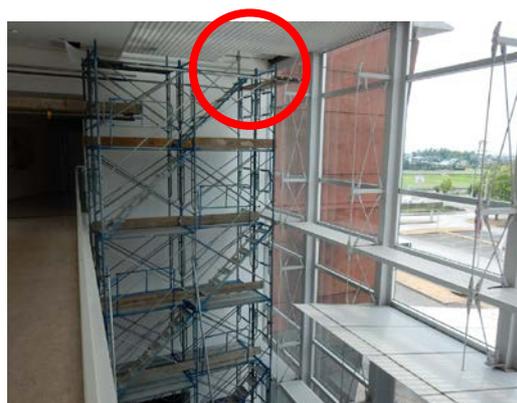
本建築物は、3 階建ての RC 造庁舎である (写真 5.5-119)。エントランス屋上や 3 階渡り廊下の鉄骨梁を支える RC 造コーベルが損傷を受け、コンクリート片が落下したため、一時、建築物の使用を制限していた (写真 5.5-120、写真 5.5-121)。現在、損傷を受けた箇所の補強工事を行っている。その他の部材に目立った被害は生じていない。

写真5.5-120 エントランス屋根上の鉄骨梁を支える RC 造コーベルの損傷

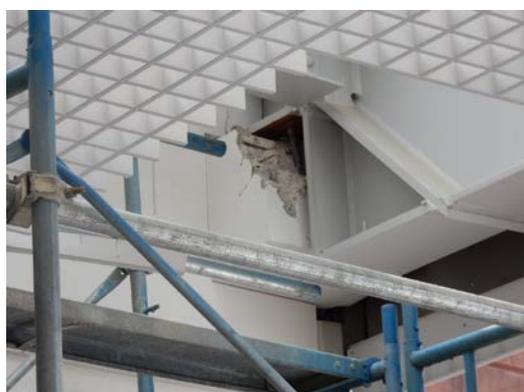
写真5.5-121 エントランス屋根上の鉄骨梁を支える RC 造コーベルの損傷

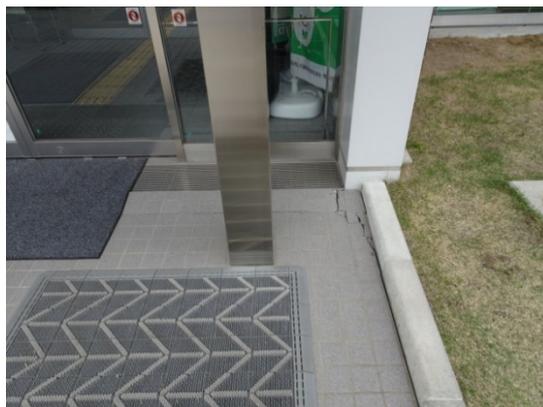
当該建築物では、外周部分の床に周辺地盤の変状によるものと推察されるひび割れが生じている写真 5.5-123、写真 5.5-124)。また 2 棟をつなぐ 1 階廊下に設置された自動扉が開閉障害を起こしていた。構造体には目立った被害は見られない。調査時点において、当該建築物は庁舎として機能していた。

写真5.5-123 エントランス部分の床ひび割れ

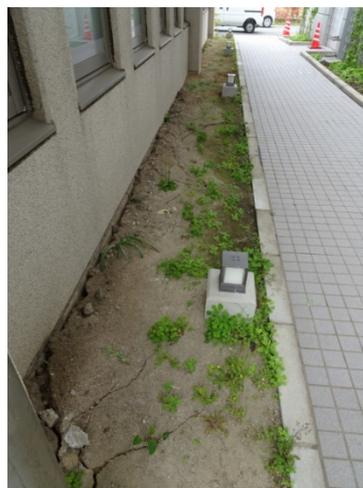
写真5.5-125 建築物に接する地盤のひび割れ

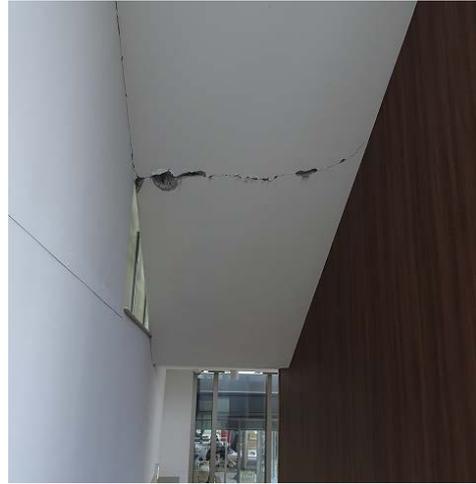
当該建築物では、1 階から 2 階にかかる階段底面にひび割れ及び被りコンクリートの剥落 (写真 5.5-127) が確認された。また構造体に目立った被害はなかったが、1 階の非構造壁脚部のかぶりコンクリートが一部剥落 (写真 5.5-128) し、内部の鉄筋が見える状態となっていた。調査時点において、当該建築物は庁舎として機能していた。

写真5.5-127 階段底面に見られたひび割れ

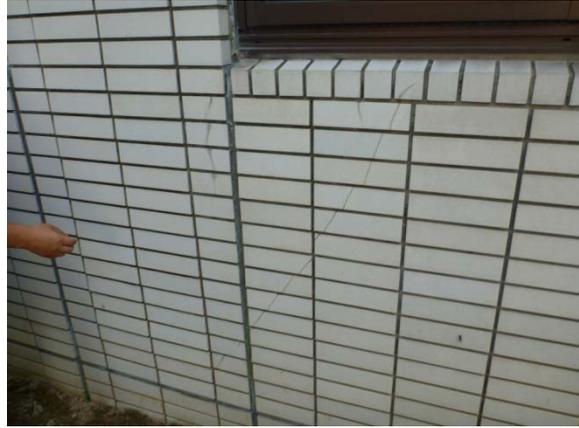
32) 庁舎 AF（氷川町、建設年 1986 年）
本建築物は 2 階建て RC 造庁舎である。敷地内には地震計が設置されていた。建築物の被害としては、非構造壁の一部に軽微なひび割れが確認された。また、渡り廊下が接続される部分のエキスパンションジョイントの保護カバーに変形が確認された。

写真5.5-130 非構造壁のひび割れ

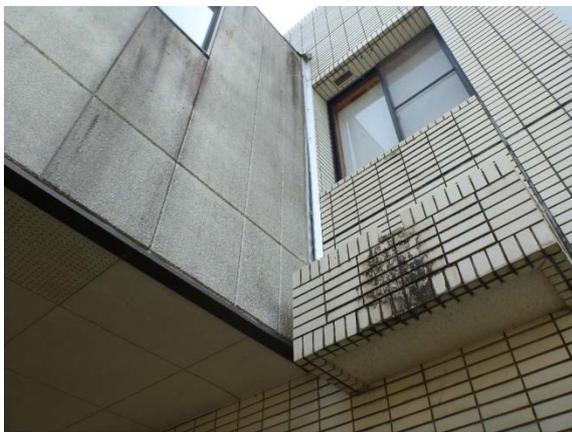
写真5.5-131 エキスパンションジョイント保護カバーの変形（外側）

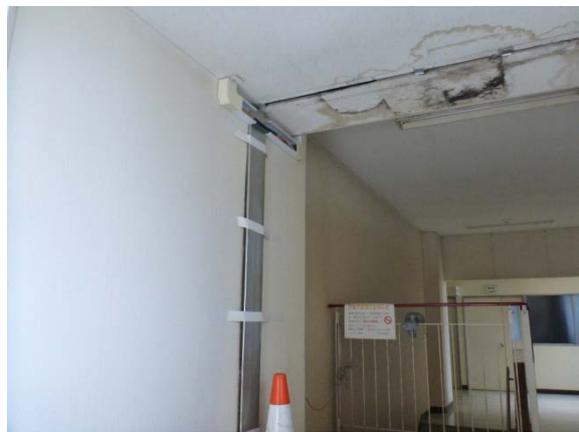
写真5.5-132 エキスパンションジョイント保護カバーの変形（内側）

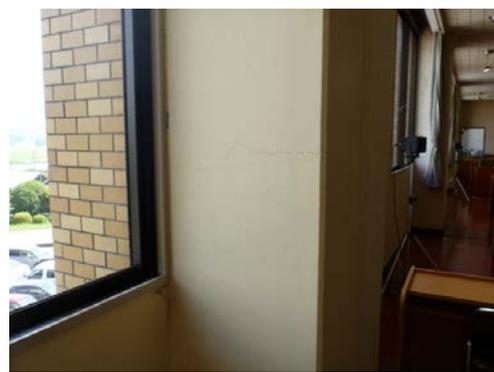
本建築物は2階建てRC造である。構造躯体の大部分は仕上材が施されており、仕上材の剥離や脱落を伴うような損傷は確認されなかったが、一部の内装仕上材が施されていない腰壁付き柱に曲げひび割れが確認された。構造躯体以外の被害としては、エントランス部分の窓ガラスの損傷、天井材の脱落が確認された。また調査に入った時点で当該庁舎は機能していた。同じ敷地内の建築物の脇に地震計が設置されていた。

写真5.5-134 腰壁付き柱の曲げひび割れ

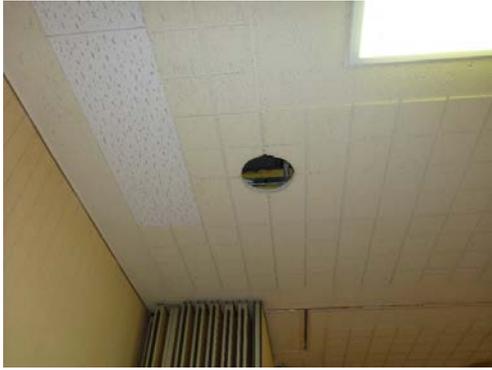
写真5.5-135 天井材の脱落

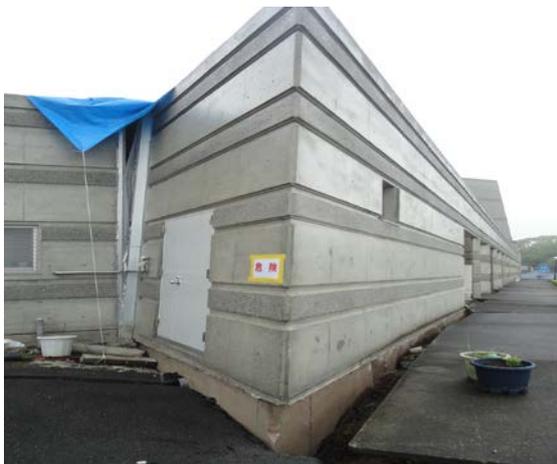
本建築物は2階建てSRC造である。敷地南面は急斜面があり、擁壁が損傷し地盤が沈下しているため、建築物が傾斜している。なお、気象庁の地震計は、当該建築物の1階床上に設置されていた。

写真5.5-139 建築物北東面の地盤沈下

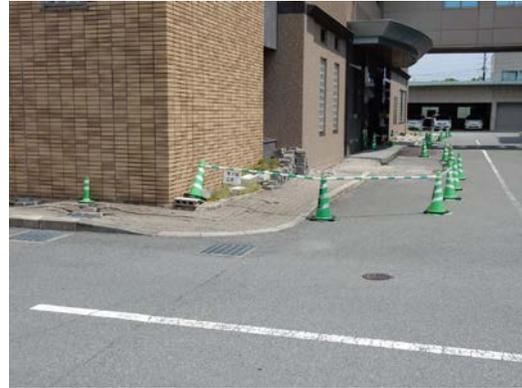
本建築物は、RC造3階建て庁舎建築物である。構造部材には大きな被害は見られないが、建築物周辺の地盤が20~30cm沈下しており、配管の漏水が起こった。また、2007年に建設されたRC造3階建ての新館との接続部分(エキスパンションジョイント)周辺で目地部分やカバーに損傷が発生してい

写真5.5-142 建築物周辺の地盤変状

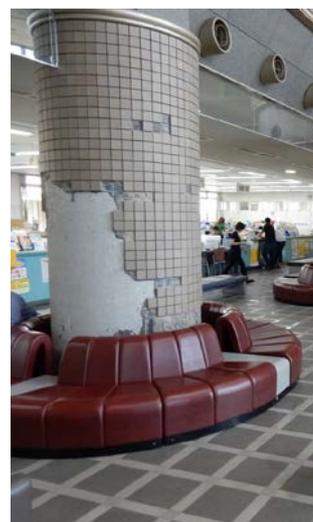
る。建築物内部では、一部の天井材や防煙ガラスの落下、天井の衝突による照明器具の変形等が確認されている。外装や内装に使われているタイルは被災前の調査で浮きがあることが確認されており、1F エントランス内の丸柱では余震で脚部のタイルが脱落している。天井材やタイルに関しては、被災後に落下の恐れがあるものを取り除く作業が行われている。

写真5.5-144 1F エントランス内の丸柱
のタイルの剥落

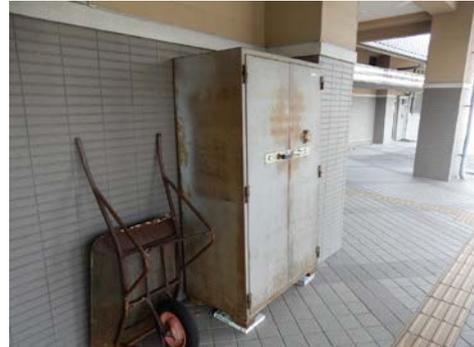
本建築物は RC 造 2 階建ての庁舎である。1 階に設置していた金庫（写真 5.5-148）の転倒があったものの、構造、非構造、設備の被害や建築物周辺の地盤変状は確認できない。

写真5.5-148 転倒した金庫

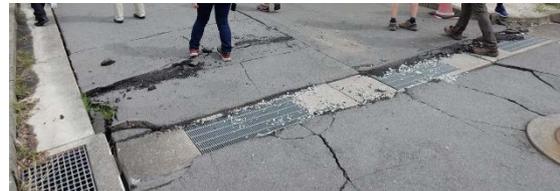
本建築物は RC 造 4 階建ての隣接した 2 棟の校舎であり、建設時期は異なるものの、いずれも新耐震建築で、ルート 1 で設計されているとのことである。建築物自体の被害は小さいものの、地盤変状による傾斜とエキスパンションジョイントの被害が報告されている。

写真5.5-150 建築物周辺の地盤変状とエキスパンションジョイントの被害

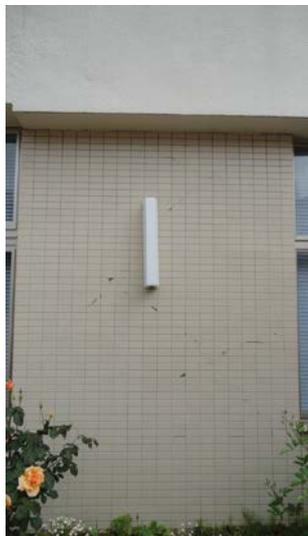
外観調査の結果、建築物被害としては、非構造壁のせん断ひび割れ、エキスパンションジョイントの損傷がある程度で大きな被害は確認されなかった。

写真5.5-153 非構造壁のひび割れ

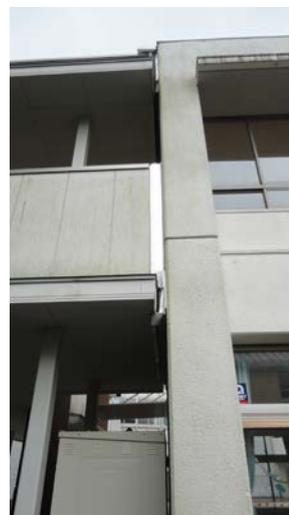
写真5.5-154 エキスパンションジョイントの損傷

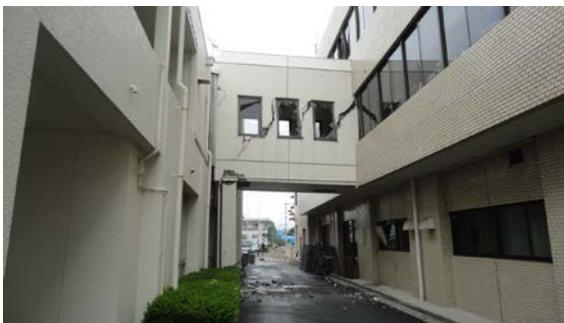
建研・国総研による熊本地震第一次調査^{5.5-2, 5.5-3}では、4 月 14 日の地震では構造躯体の損傷は確認されず、周辺地盤の亀裂や移動などが見られたこと、4 月 16 日の地震で、エレベータ棟の損傷、地盤変状の悪化が確認され、渡り廊下部分の壁部材が大きく損傷し、また柱梁接合部の破壊 (写真 5.5-156、写真 5.5-157) を確認している。

写真5.5-156 渡り廊下被害

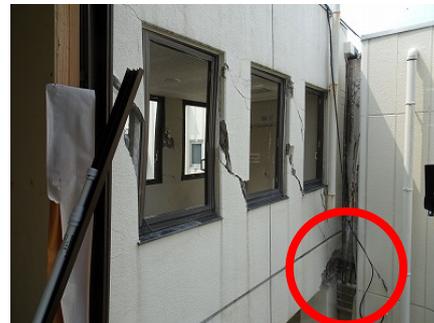
写真5.5-157 渡り廊下被害柱梁接合部被害

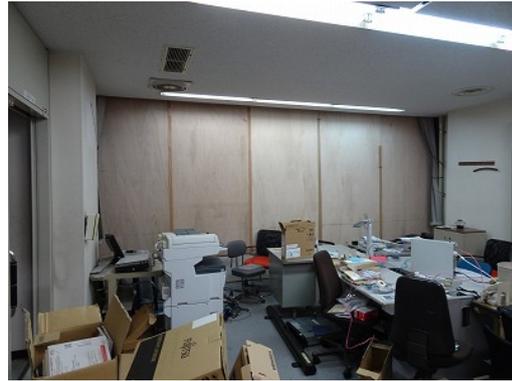
外付け架構と既存架構をつなぐ短スパンの梁部材にわずかなせん断ひび割れを確認している。建築物内部の被害は廊下についてはほとんど見られなかった (写真 5.5-158) もの、電算室内の什器や窓ガラスの破損 (写真 5.5-159) が確認されている。また庁舎棟の南側の既製コンクリート杭の杭頭部が大きく損傷 (写真 5.5-160) していることを確認した。1 階西側の床上に気象庁の地震計は設置されていた (8 月中旬時点)。

写真5.5-159 庁舎棟電算室

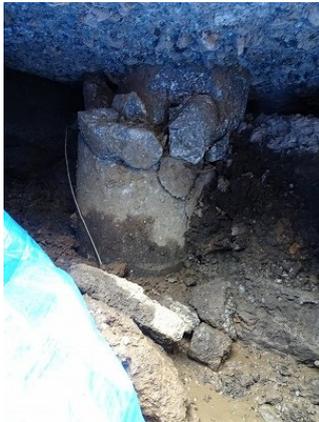
写真5.5-160 庁舎棟南西側コンクリート杭

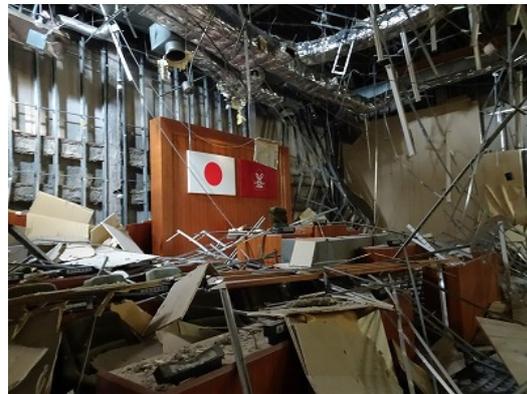
庁舎棟の北側に議会棟があり、2 階で渡り廊下が接続されている。議会棟 2 階の議場の天井が全体的に崩落 (写真 5.5-161) していた。天井パネルは 2 枚貼りで施工されていた。また屋外に設置されていた設備機器が破損 (写真 5.5-162) していた。5 月 10 日時点では、東側に設けられていたエレベータ棟は既に撤去されていた (写真 5.5-163)。

写真5.5-161 議会棟議場の崩落した天井

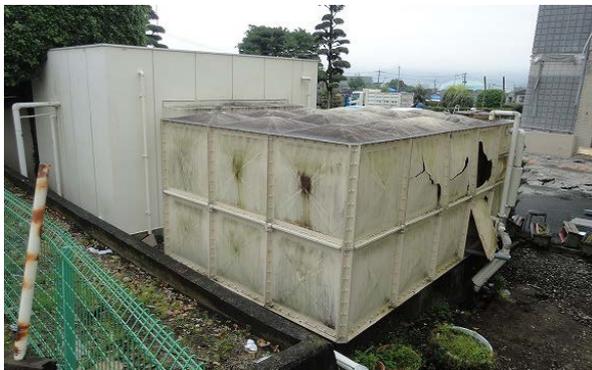
写真5.5-162 破損した設備機器

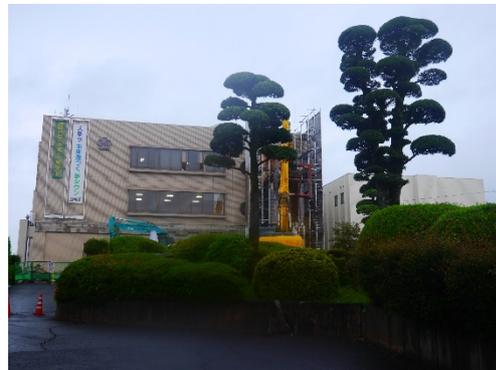
写真5.5-163 外観 (5月10日時点)

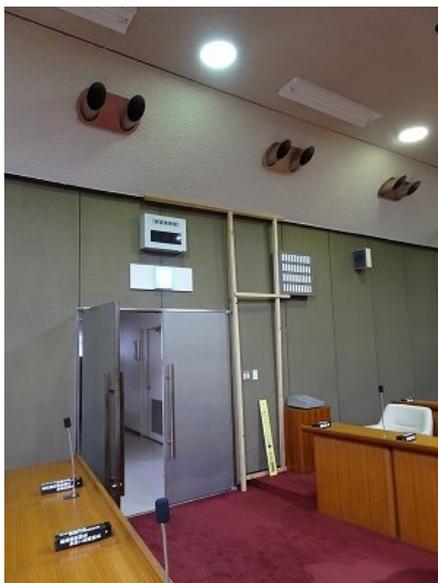
室内の調査は8月中旬に実施した。西側3階の議場は一部の天井材が脱落したため応急措置(写真5.5-166、写真5.5-167)がなされていた。天井材は石膏ボード1枚貼りであった。また円形の照明を覆うプラスチックの板材が脱落していた。3階の廊下部分にある非構造壁のひび割れ損傷やトイレ内のタイルの剥落が確認された(写真5.5-168)。また同3階の室内に設置されたキャビネットの天端部分の天井材に損傷(写真5.5-169)が確認された。2階部分においては、破損したガラスは既に新しく

写真5.5-166 斜めに配置された天井材脱落
に対する応急措置

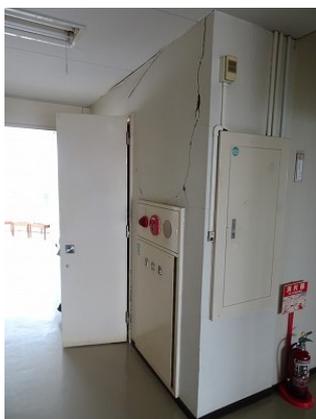
写真5.5-168 非構造壁の損傷

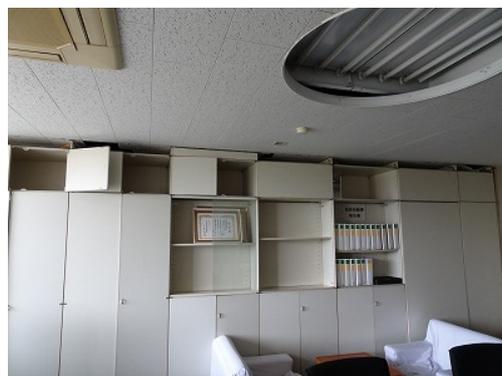
写真5.5-169 什器天端の天井材の被害

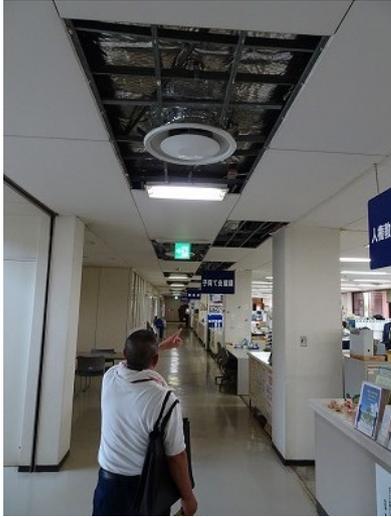
写真5.5-170 2階天井の脱落

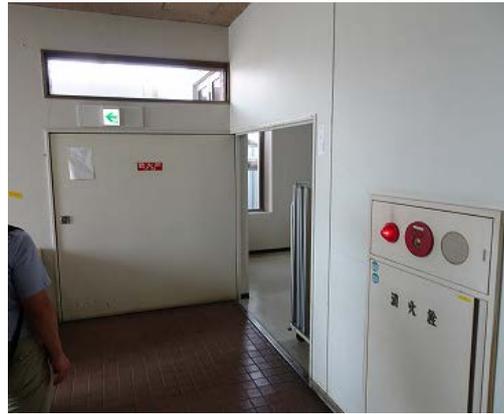
写真5.5-171 応急措置された防火戸

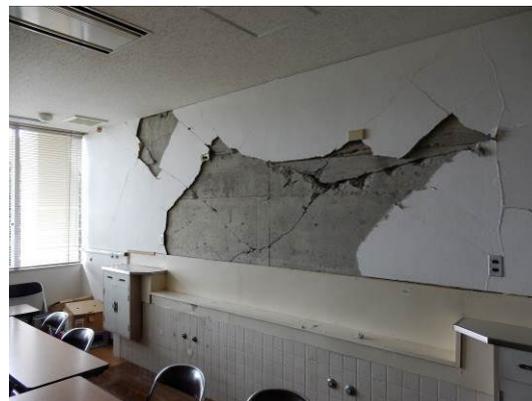
建築物内の耐力壁に大きな損傷が生じており、外装材やコンクリートが剥落している（写真 5.5-173）。また、張間方向における外周柱と建築物外壁構面との間の梁にせん断ひび割れが発生しており、特に建築物北側において戸境壁（耐力壁）が設けられた部分の短スパン梁のひび割れが顕著である（写真 5.5-174）。被害の程度は、3 階と 1 階が大きい。

写真5.5-173 耐力壁のせん断ひび割れ

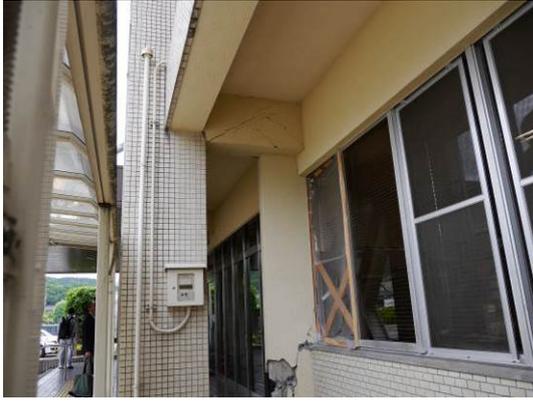
写真5.5-174 短スパン梁のせん断ひび割れ

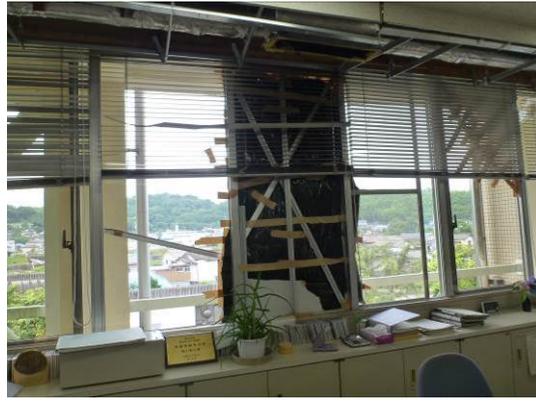
設備被害としては、天井部が大きく脱落している箇所が多数ある。また、窓サッシが変形し、開閉ができなくなった窓や、ガラスが破損・脱落した窓が多数ある（写真 5.5-175）。設備被害の詳細は、建研・国総研の熊本地震第 5 次調査^{5.5-4}で報告されている。被害は大きいものの、3 階の一部の部署を除き、大半の部署で建築物内の業務を継続している。

写真5.5-175 窓ガラスの破損

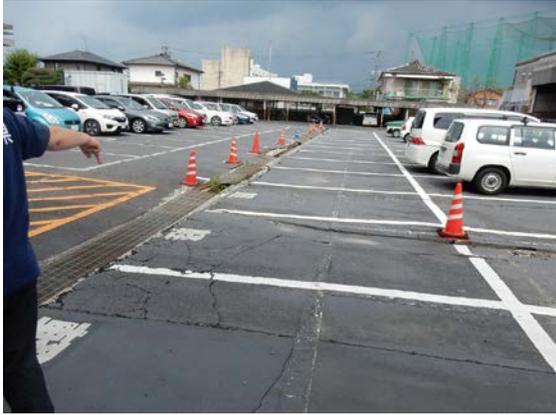
本建築物は RC 造 3 階建ての庁舎建築物であり、隣接する敷地に鉄骨造の会議棟の増築が行われている (写真 5.5-176、写真 5.5-177)。増築の際、3 階建てのエレベータホールも設置されている。2011 年に耐震改修が行われ、桁行方向に外付け骨組が、張間方向にブレースが増設されている。建築物周辺の地盤には 10cm 程度の沈下が起こっており、給水管の漏水や鉄骨階段基部のコンクリートの損傷の原因となっている (写真 5.5-178)。建築物の内部では、RC 造壁のひび割れが確認されているものの、主要部材には大きな損傷は確認されておらず、地震後も建築物が継続使用されているが、外周部にある 3 階手すりの一部が損傷を受けて宙づりの状態となったため、地震後に撤去が行われている (写真 5.5-179)。また、本建築物と会議棟を接続するエキスパンションジョイント周辺のカバーや天井材の一部が脱落しており (写真 5.5-180)、会議棟 2 階の会議室では、天井材の落下や間仕切り壁の転倒があり (写真 5.5-181)、一部の部屋が使用禁止となっていた。

写真5.5-178 建築物周辺の地盤変状

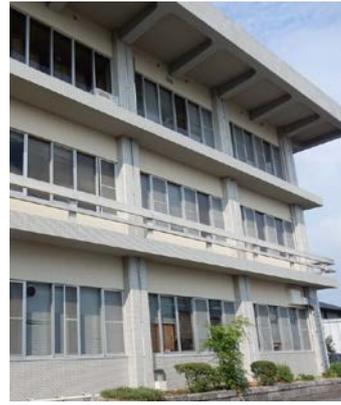
写真5.5-179 3F 外周部の手すりの撤去

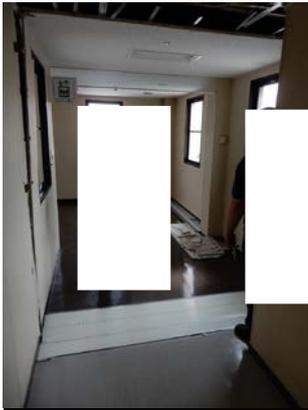
写真5.5-180 エキスパンションジョイント
周辺の損傷

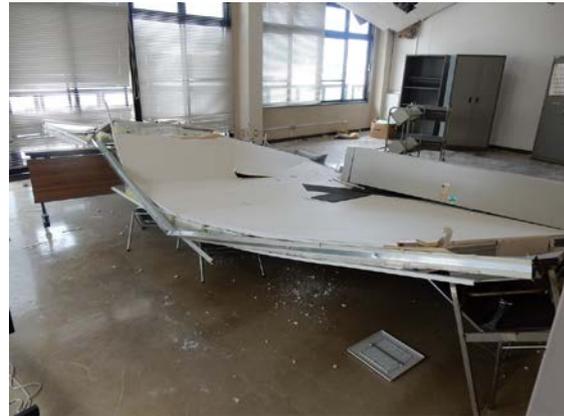
写真5.5-181 間仕切り壁の転倒

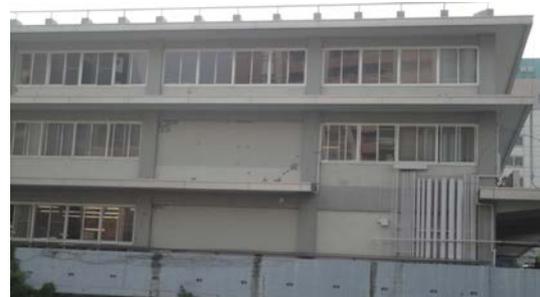
本建築物は、川沿いに建設された RC 造 3 階建ての郵便局である (写真 5.5-182)。北側構面には鉄骨ブレースによる耐震改修、東側構面には増設耐力壁による耐震改修がなされている (写真 5.5-183)。増設耐力壁を設置した東側構面にて、増設耐力壁のひび割れおよび側柱のせん断破壊、独立柱の顕著なせん断ひび割れが確認されている。

写真5.5-183 建築物外観 (東側)

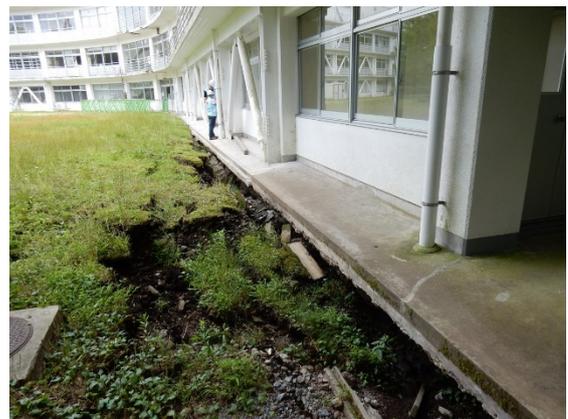
本建築物は RC 造 3 階建ての校舎であり、枠付き鉄骨ブレースによる耐震改修が施されているが、今回の地震で建築物周辺の地盤変状が多く確認されている (写真 5.5-184)。いずれの構面でも、鉄骨

写真5.5-184 建築物北西側における地盤変状

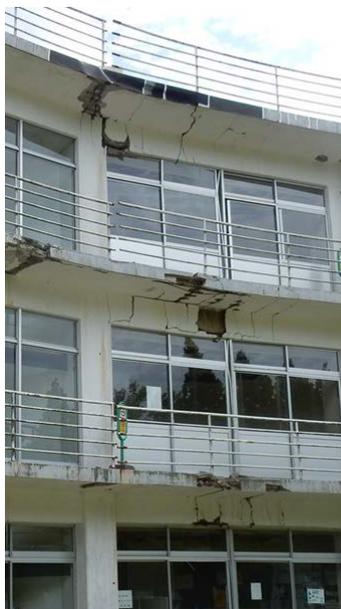
ブレースによる耐震改修が行われていない中央付近のスパンにおいて、連層に渡って、大梁の破壊が起こっていた（写真 5.5-185）。また、南西構面の正面入り口に近い位置の 1 本の柱がせん断破壊していた（写真 5.5-186）。この柱には鉄骨ブレースによる耐震改修は行われておらず、腰壁によって短柱化していた。室内側の床スラブを見ると、せん断破壊した柱の近傍から部屋の奥の方に床スラブが盛り上がっている箇所があり、地盤変状の影響で破壊した可能性がある（写真 5.5-187）。正面入口内のロビーでは、柱のカバーコンクリートの剥落や大梁の破壊が見られ、地盤変状の影響によって床のタイルが割れていた。また、柱も一部鉛直方向に沈下したと思われる損傷も確認した。なお、建築物の左右と中央で建築物の沈下量を計測したところ、左右は 15cm、30cm の沈下があったが、建築物の中央部分は殆ど沈下がなかったとのことである。

写真5.5-185 大梁の破壊

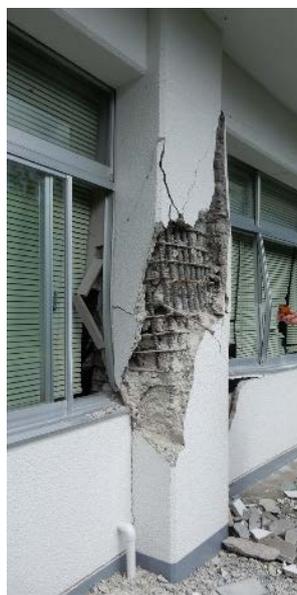
写真5.5-186 柱のせん断破壊

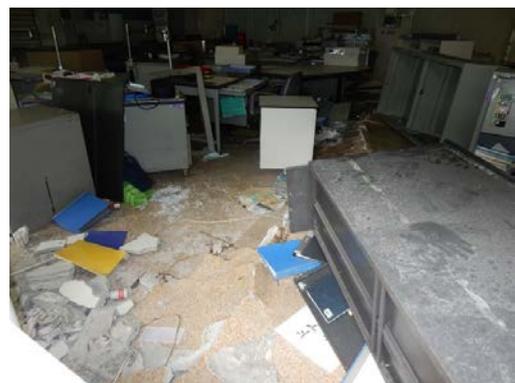
写真5.5-187 せん断破壊した柱の室内側の様子

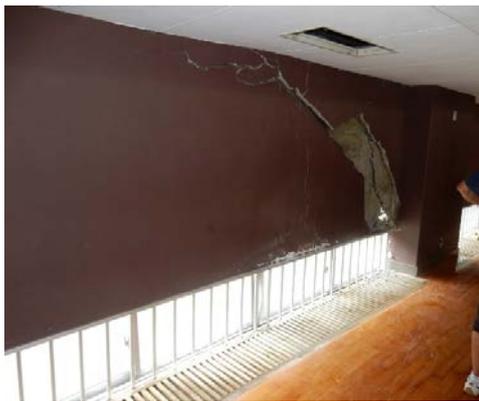
RC柱と鉄骨屋根の接続部分は、片側の構面がピン、もう片方の構面がローラーとなっており、接合部の損傷の軽減に寄与した可能性がある。部材の幅や配筋から非構造壁と思われる桁行方向の部材がせん断破壊していた（写真5.5-190）。また、建築物に隣接する煙突の作業用の梯子が建築物の屋根部分に近いところで大きく変形しており、建築物（の屋根部分）と煙突の両者もしくはいずれかが地震時に大きく変形した可能性がある（写真5.5-191）。

写真5.5-190 非構造壁のせん断破壊

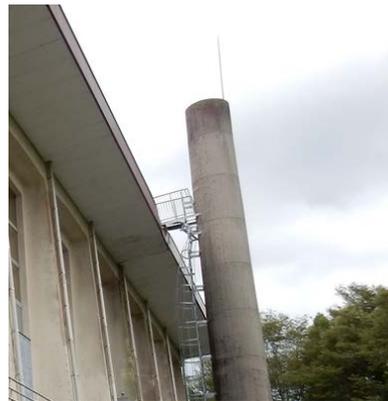
写真5.5-191 隣接する煙突の梯子の変形

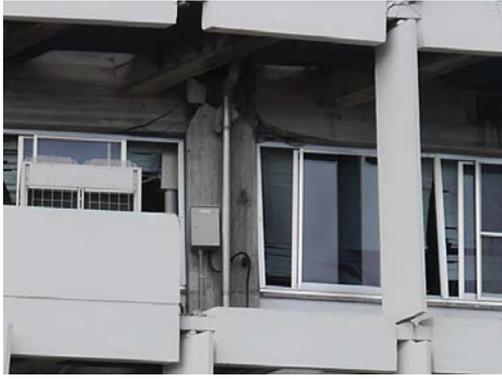
当該建築物の庁舎棟は、4、5階の内柱及び十字形柱梁接合部の大破により局部崩壊している。また当該柱に接続されている梁も大破し、庁舎棟2階柱脚部に損傷（写真5.5-192）が確認された。さらにコア棟の北構面の2階壁脚部で曲げ圧縮破壊（写真5.5-195）を起し、一部は鉄筋座屈が生じている。庁舎棟とコア棟とは厚さ110mmの床スラブで接続されているが、その接続部には大きなひび割れが発生しており、それらの一体性がどの程度確保されているかは不明である。

写真5.5-194 西側4階柱-5階梁接合部

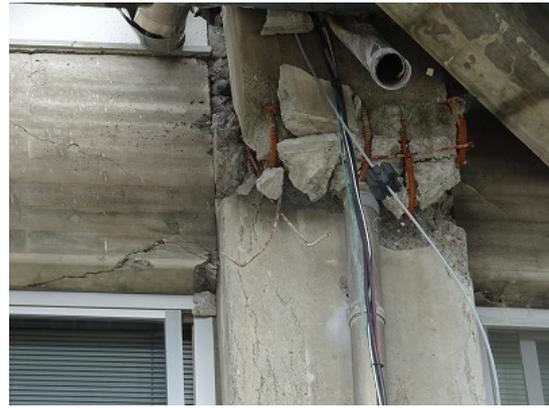
写真5.5-195 4階柱-5階梁接合部

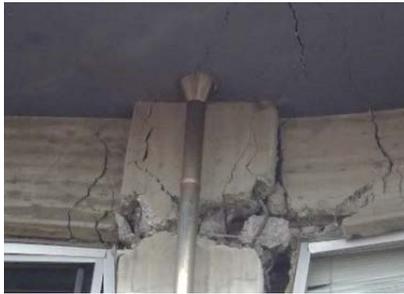
写真5.5-196 5階柱頭部の破壊

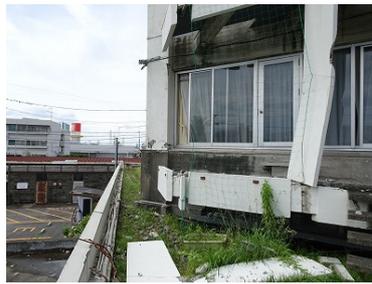
写真5.5-197 南側2階柱脚部の破壊

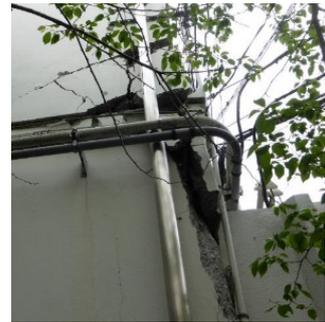
写真5.5-198 北東側2階脚部

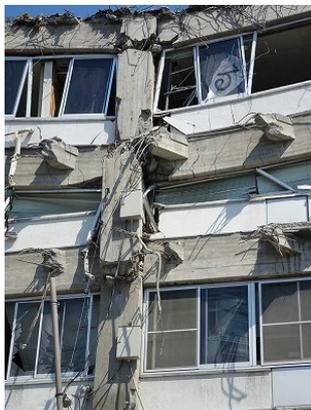
なお8月中旬の調査において、外壁面の飾り壁および2階庭園部分の解体作業が実施され、外壁面の剛節架構の被害（写真5.5-199～写真5.5-204）が明らかになった。南東南西いずれの4階柱梁接合部が大きく損傷しており、特に南西側4階中央柱両端部の被害が激しい（写真5.5-201）。また東側の4階梁に大きなせん断ひび割れ（写真5.5-204）が確認された。

写真5.5-201 4、5階十字形柱梁接合部の損傷（南西側）

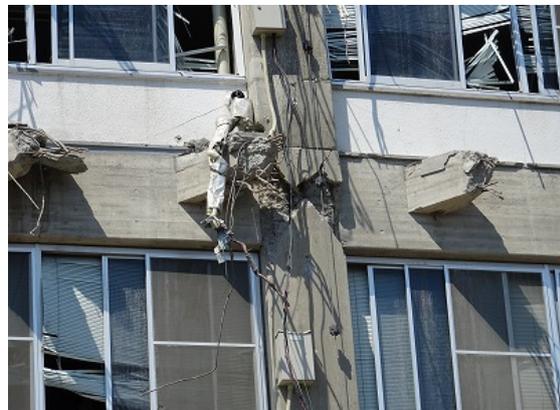
写真5.5-202 4階十字形柱梁接合部の損傷（南東側）

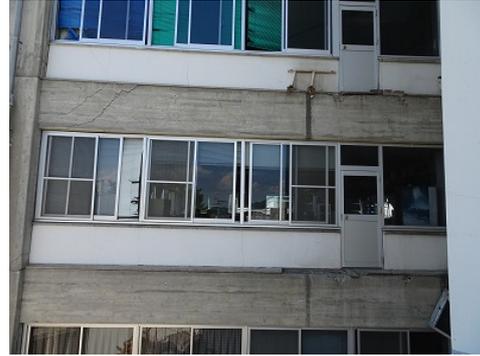
写真5.5-204 4階梁のせん断ひび割れ（東側）

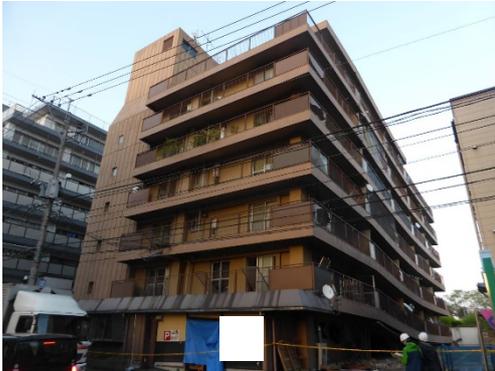
当該建築物は、南北軸の住棟が層崩壊（写真 5.5-205、写真 5.5-206）しており、それに伴って東西軸の北東側の1階柱も大きく損傷（写真 5.5-207）している。南北住棟の1階部分は主として駐車場として利用されており、その階に耐力壁がないことが層崩壊の原因と考えられる。なお、当該建築物の東側の裏手には墓地が広がっており、半数以上の墓石が南北方向に転倒していた。

写真5.5-205 外観（南西側、県道側、東西軸住棟）

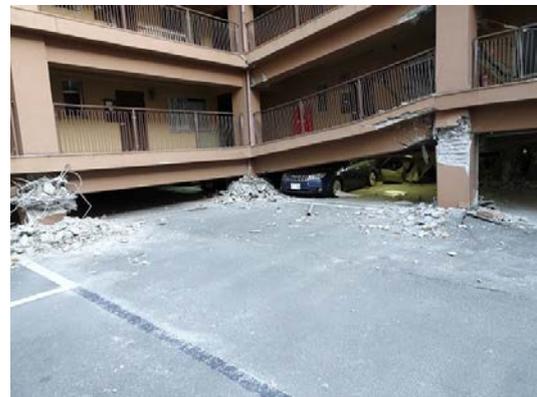
写真5.5-206 L字型平面形状の入り隅部

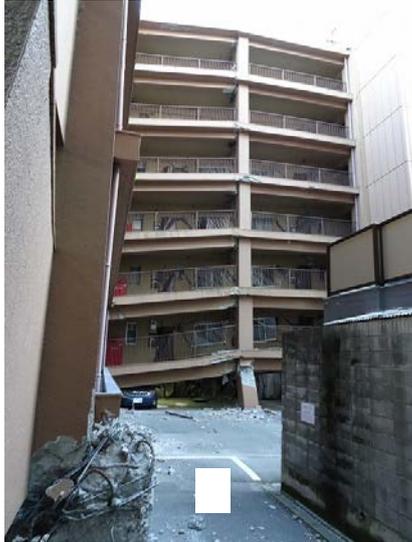
写真5.5-207 東西軸住棟の北側

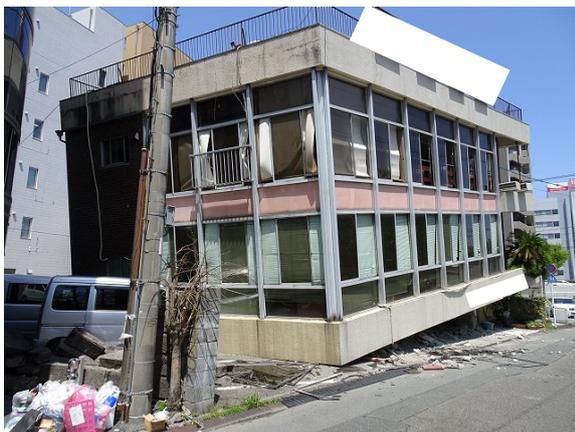
当該建築物は、1 層が完全に崩壊している。南東構面には壁が少ない (写真 5.5-209) 一方、北構面には開口壁が多い (写真 5.5-210) ことから、ねじれ振動を伴って東西方向に大きく変形したの
 と考えられる。1 階の柱は全て破壊されて軸方向に大きく縮んでいるが、南構面の柱の軸方向の変形
 がより大きい (写真 5.5-211、写真 5.5-212)。なお、主筋は異形鉄筋であるが、せん断補強筋は丸鋼
 で、その間隔はおおよそ 200mm-300mm 程度である。よって建設年は建築基準法施行令の柱のせん断補
 強筋の間隔の規定が改正された 1971 年以前と推測される。

写真5.5-209 外観 (南東側)

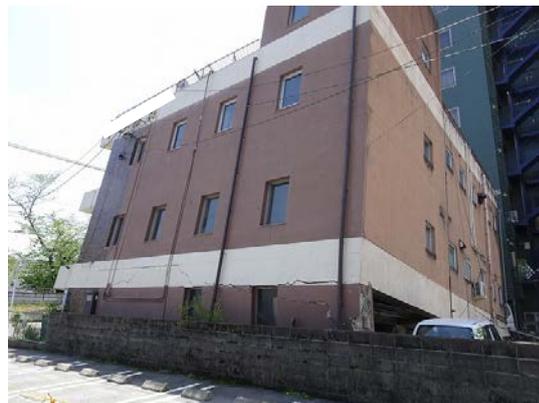
写真5.5-210 外観 (北西側)

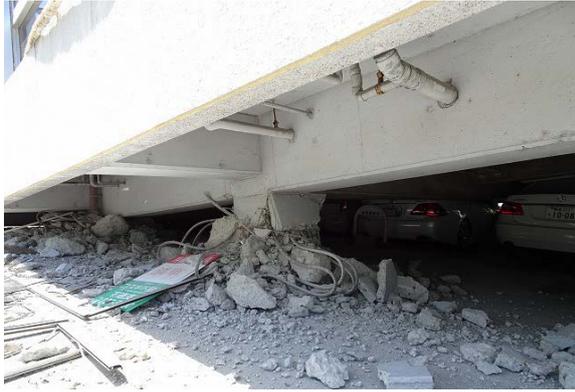
写真5.5-211 破壊した南側の1階柱

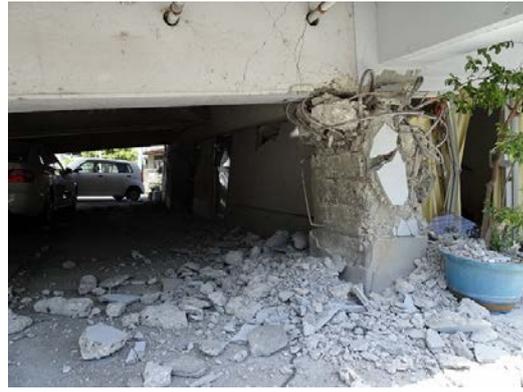
写真5.5-212 破壊した北側の1階柱

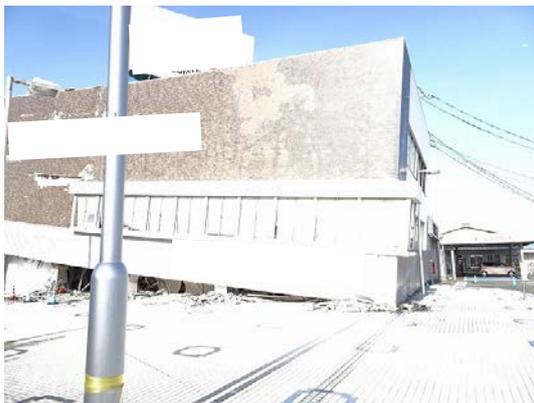
当該建築物は、1層が崩壊（写真5.5-213）している。北構面に壁部材が配置（写真5.5-214）されているが、南構面の柱が完全に軸方向に変形している。よって、ねじれ変形を伴って、壁のない柱部材の変形が大きくなり破壊に至ったものと推察される。なお、柱の主筋及びせん断補強筋ともに丸鋼である。ちなみに、本建築物同様に一面ガラスが配置された隣接する店舗では、それらのガラスが破損（写真5.5-216）しているが、構造的な損傷は見られていない。これ以外にも近傍の一面ガラスが配置された店舗でガラスの破損を確認している。

写真5.5-213 外観（西側）

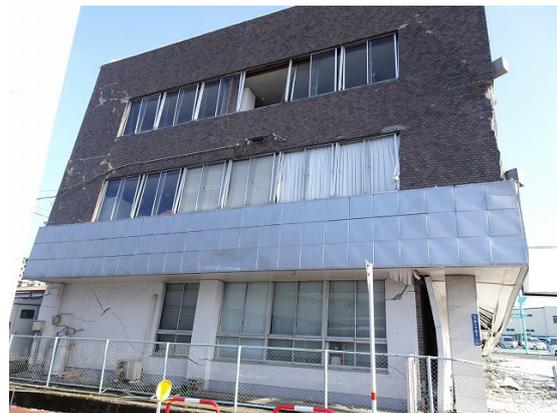
写真5.5-214 外観（北側）

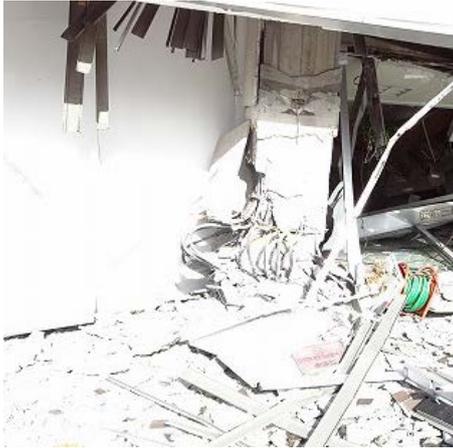
写真5.5-215 柱の軸崩壊、鉄筋座屈

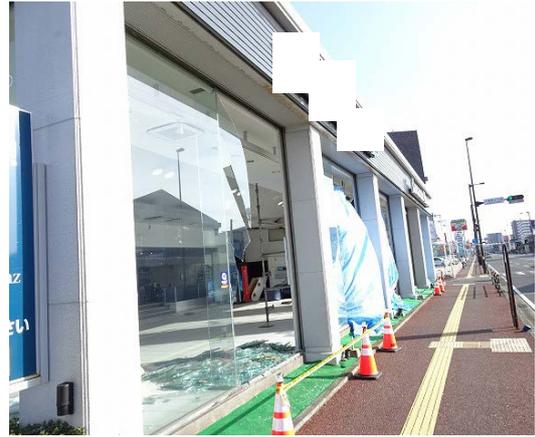
写真5.5-216 隣接店舗はガラス破損のみ

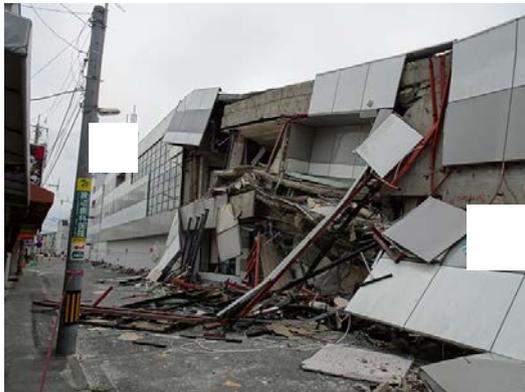
当該建築物では、エキスパンションジョイントで分割された西側のRC造建築物が西側へ層崩壊（写真5.5-217、写真5.5-218）している。エキスパンションジョイント部（写真5.5-220）近くに配置された柱頭部が大きく変形し、鉄筋がむき出し（写真5.5-221）になっている。

写真5.5-217 外観（北東面）

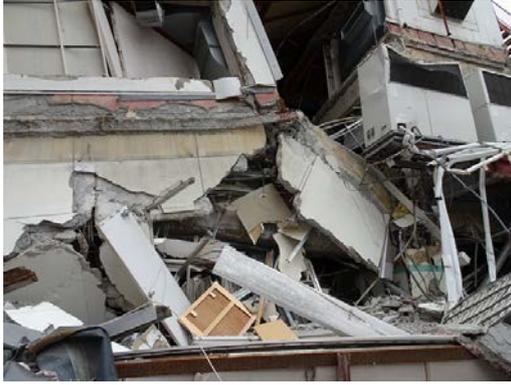
写真5.5-220 エキスパンションジョイント部（南面）

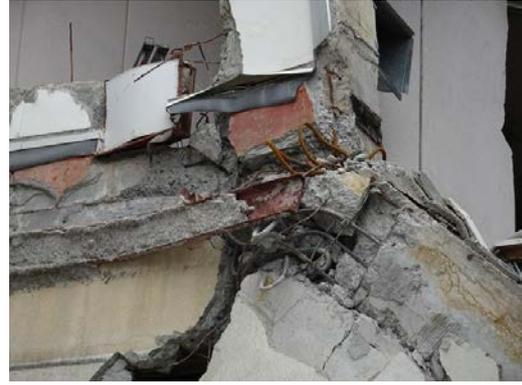
写真5.5-221 柱頭部の破壊（南面）

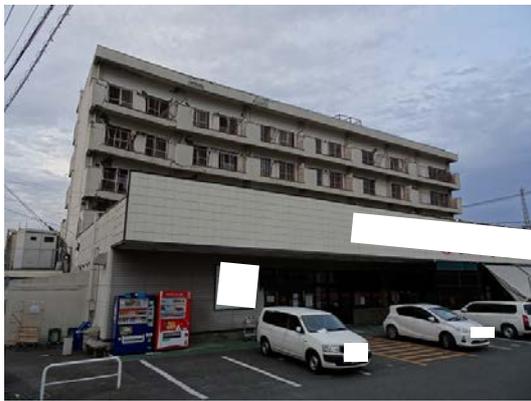
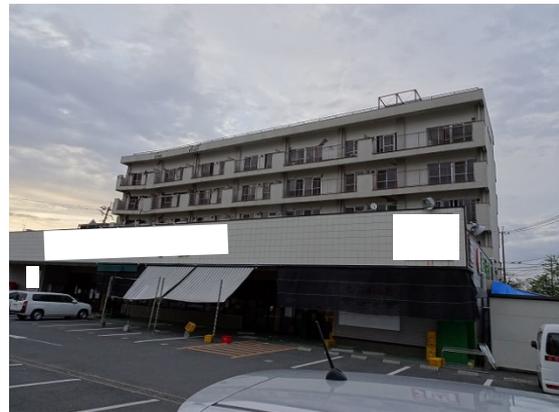
当該建築物では、南側外観を見ると向かって左手（西側）の損傷が激しい（写真 5.5-222）。西側からみると 2 階部分で局所的に崩壊している（写真 5.5-224）。桁行方向の梁端部は曲げ破壊が生じ、また局部崩壊した部分に近い柱及び方立壁にせん断破壊を生じている。また北東側の店舗の 2 階以上にバルコニーがあり、その端部にひび割れ（写真 5.5-223）が発生している。これはバルコニーの一端が住宅側にも固定されていることから、前述の住宅の局所的な崩壊に伴ってバルコニーも強制的に変形したためと思われる。

写真5.5-222 外観（南側）

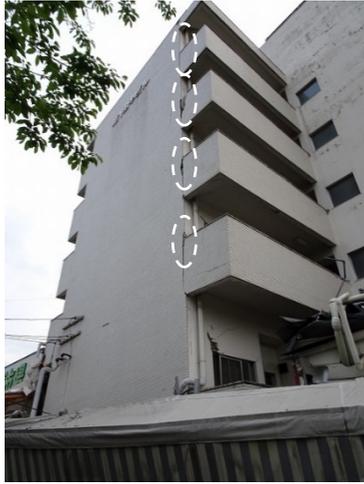
写真5.5-223 外観（北東側）
バルコニー端部のひび割れ

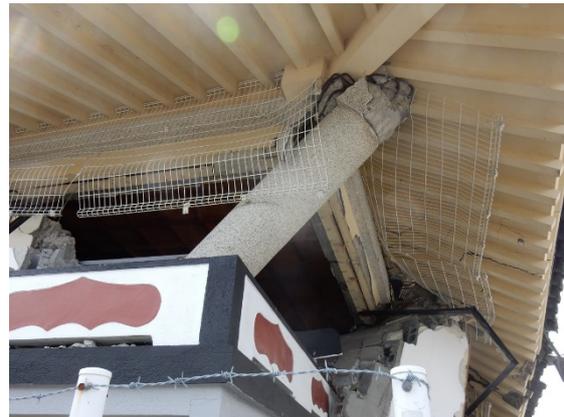
本建築物は RC 造の寺社である。現地で柱の配筋状況を確認したところ、主筋に丸鋼が用いられており、建設年代は古く、旧耐震の建築物であると推定できる。

写真5.5-226 柱頭部の配筋

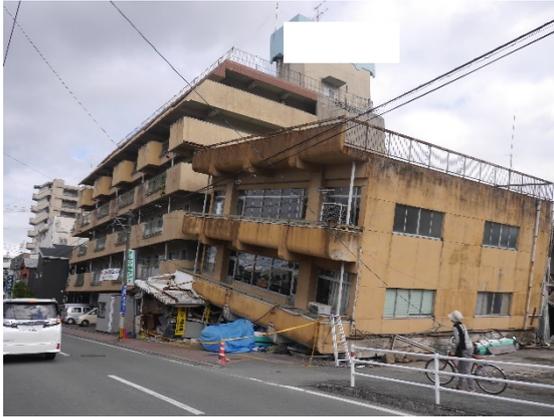
本建築物は 3 階建ての RC 造事務所である。建築物の 1 階ピロティ部分に被害が集中し、層崩壊している（写真 5.5-227）。上階でも、柱にせん断ひび割れが生じていることが確認された（写真 5.5-228）。隣接する RC 造 4 階建て建築物（写真 5.5-227、左奥の建築物）の 1 階部分もピロティ構造となっており、その柱にはせん断ひび割れが生じている（写真 5.5-229）。

写真5.5-227 外観

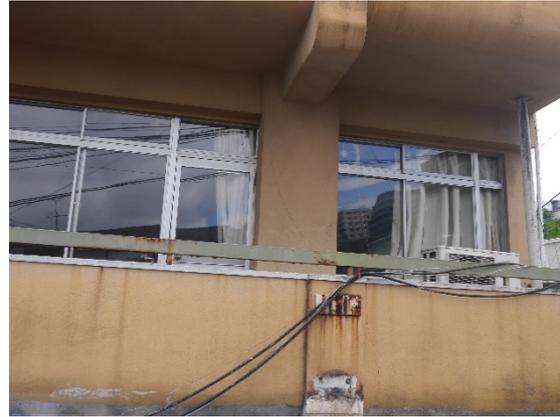
写真5.5-228 2階柱のせん断ひび割れ

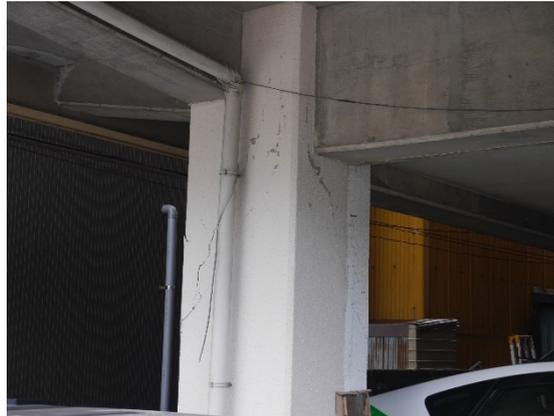
写真5.5-229 隣接建築物のピロティ柱のせん断ひび割れ

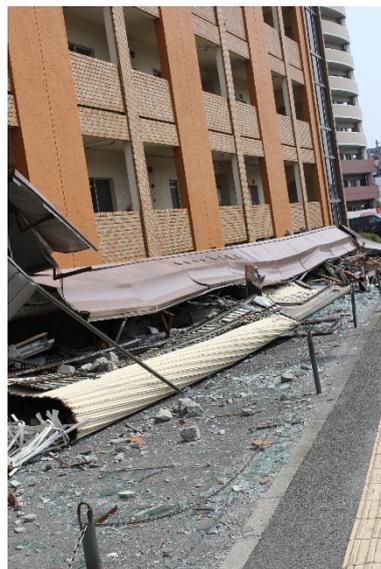
本建築物は、5階建てのRC造で、1階が商業施設、2～5階が共同住宅である。平面形状は長方形である。当該建築物は、1階部分に被害が集中し、層崩壊している（写真5.5-230）。1階柱主筋はD25であり、帯筋はφ9（丸鋼）が200mmピッチ（写真5.5-231）で配されていた。

写真5.5-230 1階の層崩壊

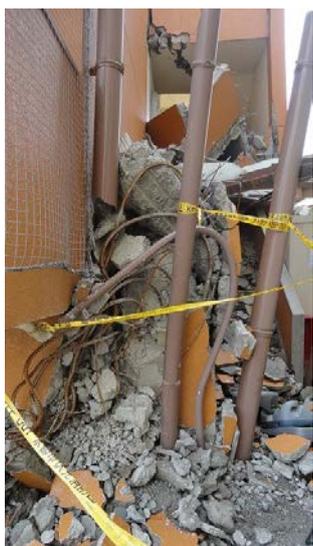
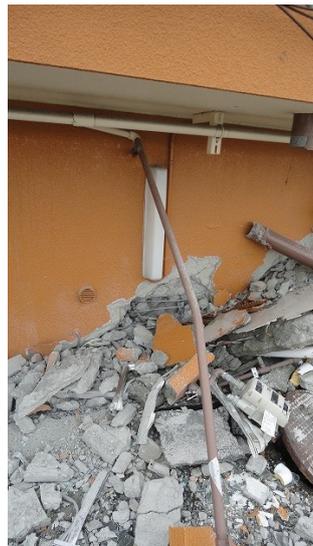
写真5.5-231 層崩壊した1階柱

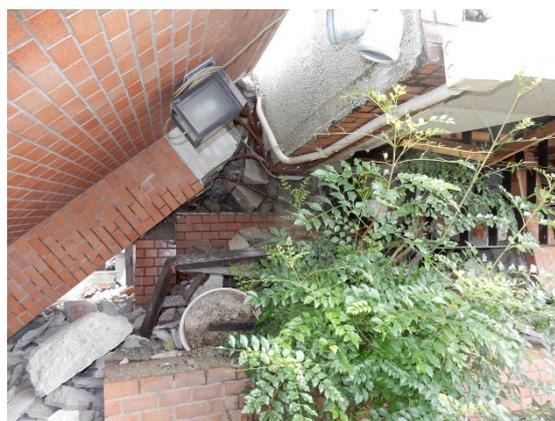
本建築物は3階建てのRC造住宅である。現地で柱の配筋状況を確認したところ、主筋に丸鋼が用いられており、建設年代は古く、旧耐震の建築物であると推定できる。

写真5.5-233 1階柱の配筋

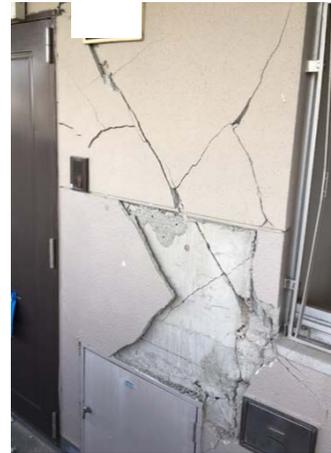
当該建築物では、非構造壁の損傷が見られた。具体的には桁行方向の共用廊下側の方立て壁のせん断破壊（写真5.5-235、写真5.5-236）である。一方で、バルコニー側の袖壁の損傷は小さい（写真5.5-237）。エキスパンションジョイント部及びその周辺のホールのガラスが破損している。2階以上に連層の壁があり1階はその壁がない柱（以下「下階壁抜け柱」）を有する構造であるが、当該柱に被害は見られない。

写真5.5-235 桁行き方向外廊下側玄関脇の方立て壁のせん断破壊

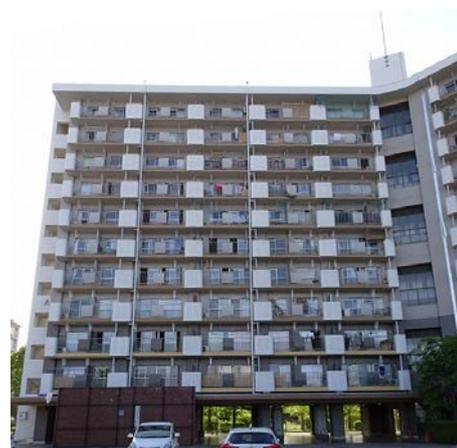
写真5.5-237 バルコニー側の袖壁の損傷

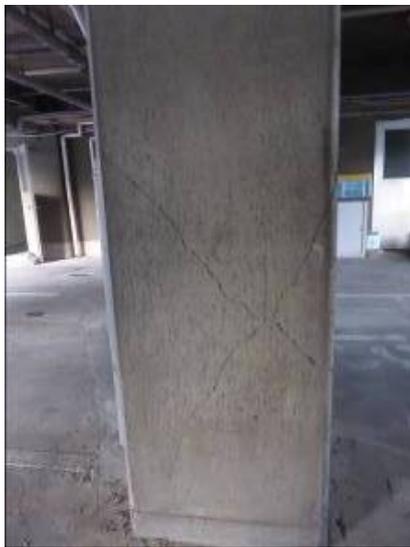
当該建築物で確認された被害の特徴は、1階柱のせん断ひび割れ（写真5.5-240）であり、層崩壊している共同住宅AXとは異なる損傷性状である。なお隣接する共同住宅（写真5.5-241）も1階部分の壁がない下階壁抜け柱を有する構造であったが、損傷は軽微であった。

写真5.5-240 1階柱のせん断ひび割れ

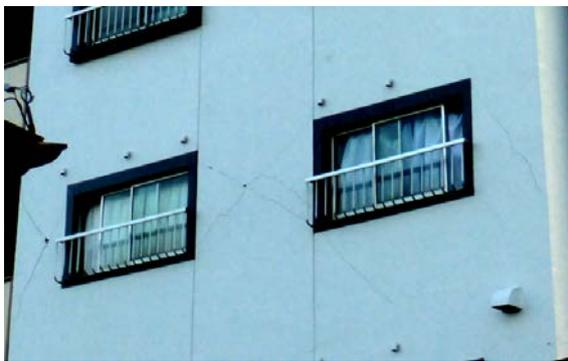
当該建築物では、2階張間方向妻構面の耐力壁にせん断ひび割れ（写真5.5-244）が、2階の梁にもせん断ひび割れ（写真5.5-245）が生じている。1階の耐力壁が隣接する共同住宅AXに比べて比較的多く配置されていることから、層崩壊を免れたものと推察される。

写真5.5-244 張間方向2階の耐力壁と思われる耐力壁のせん断ひび割れ

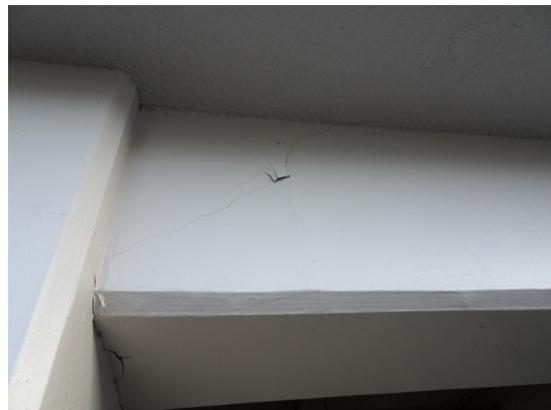
写真5.5-245 桁行方向の梁端のせん断ひび割れ

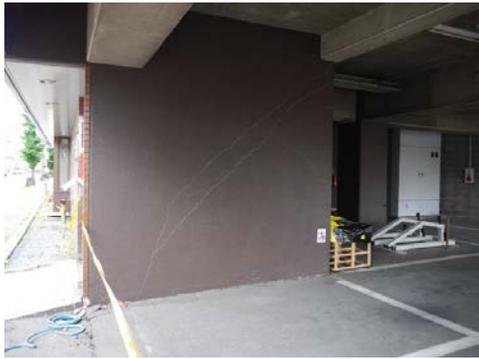
本建築物は7階建てRC造で、1、2階が商業施設、3～7階が共同住宅であり、国道3号線に面した位置に建築されている。3～7階の共同住宅の平面はコ形形状であり、1、2階から部分的にセットバックしている。当該建築物は1階の一部が駐車場となっており、壁量が少ない1階の耐力壁にせん断ひび割れが見られる。1、2階では、階段室横の柱が損傷を受け、コンクリートの剥落が生じており、非構造壁のせん断ひび割れや外装パネルの剥落も確認できる。また、3～7階でもバルコニーや窓横の方立壁において、せん断ひび割れが見られる。

写真5.5-248 1階耐力壁のせん断ひび割れ

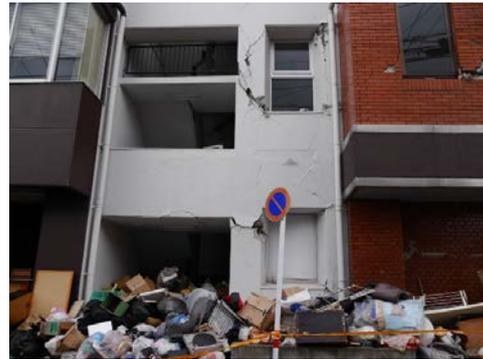
写真5.5-249 2階階段室の柱の損傷

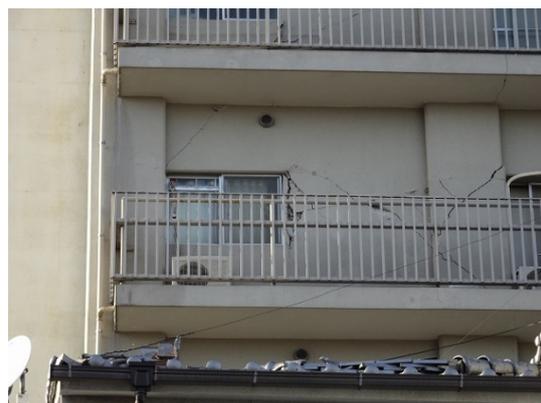
本建築物は、10 階建て（地下 1 階）RC 造共同住宅である。平面形状はおおよそ長方形で、桁行方向は南北方向である。当該建築物では、5 階の張間方向南側妻構面の 1 スパン内にある袖壁付き柱部材が、大きくせん断破壊（写真 5.5-251）している。また上記と同じ張間方向南側妻構面にある地下階につながる斜路に面した耐力壁に、せん断ひび割れ（写真 5.5-252）が生じている。なお、本建築物の周辺の地盤も変状し当該建築物床位置と地盤の間に段差（写真 5.5-253）が発生している。

写真5.5-251 5階張間方向南側妻構面の袖壁付き柱せん断破壊

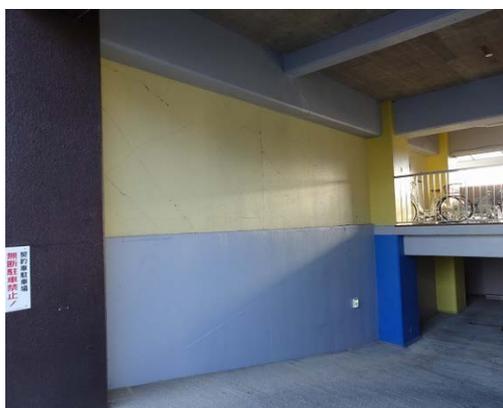
写真5.5-252 1階張間方向の耐力壁のせん断ひび割れ

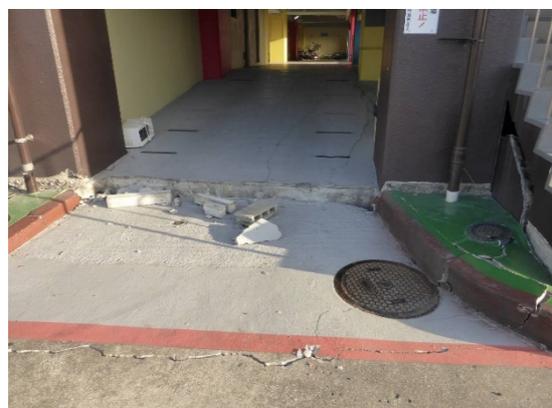
写真5.5-253 地盤変状による建築物と地盤面の段差

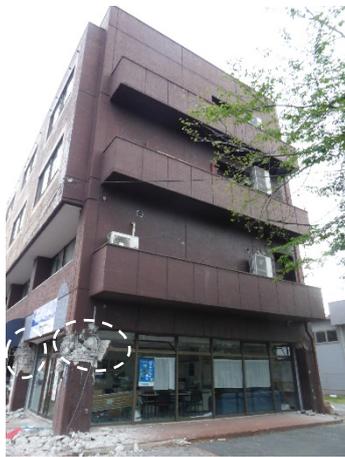
当該建築物は、南東部にある 2 本の 1 階柱頭部がいずれも大破 (写真 5.5-254) している。また北東側の 1 階柱に付着割裂ひび割れ及び 2 階梁端部に破壊 (写真 5.5-257) が生じている。南東側にある 1 階柱頭部が大破した理由として、当該部分が下階壁抜けになっていること、及び北構面に耐力壁が配置されたことでねじれ挙動により大きく変形したためであると思われる。また 1 階の南西部に元の位置から移動したと思われる自動販売機があり、その脚部はコンクリートブロックに固定されていたが、そのブロックそのものが移動していた。

写真5.5-254 外観 (南東側) と大破した 2 本の柱

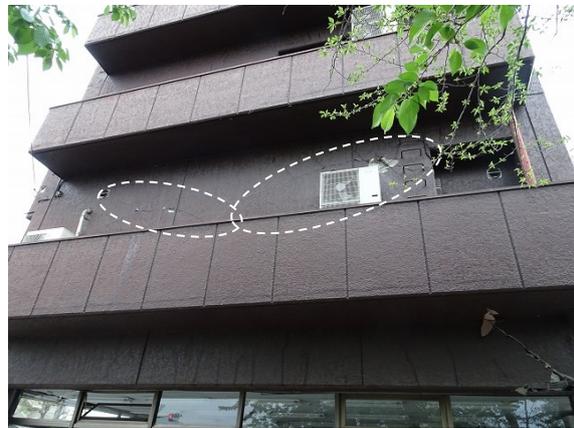
写真5.5-255 耐力壁のせん断ひび割れ (東側)

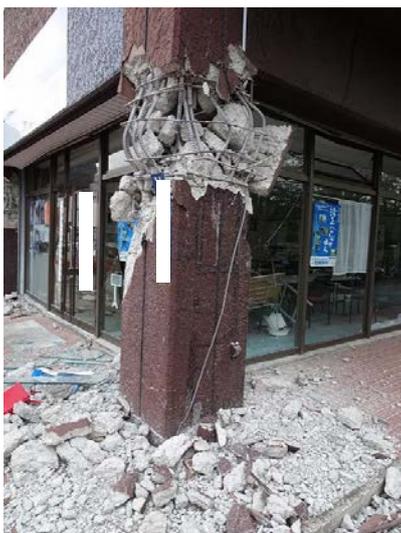
写真5.5-256 1 階柱の大破 (南東側)

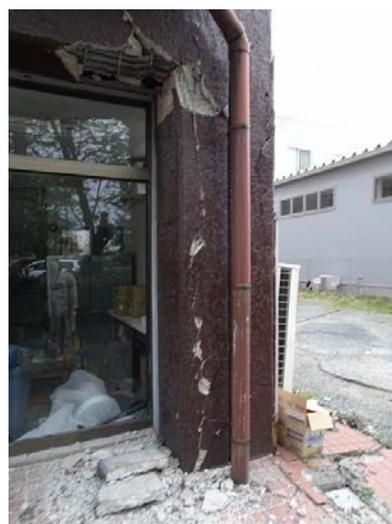
写真5.5-257 1 階柱 (北東側) の主筋付着割裂ひび割れと 2 階梁端部の破壊

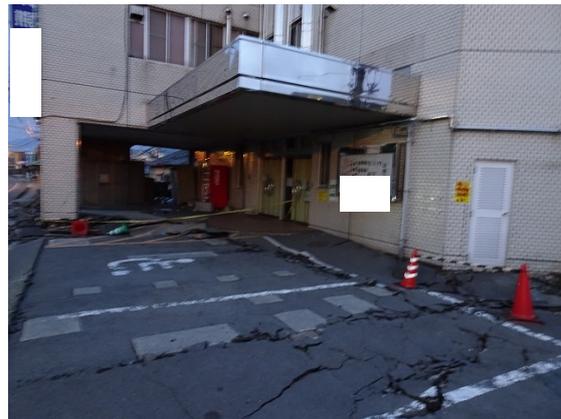
当該建築物では、敷地周辺の地盤は大きく地割れ、沈下や隆起、液状化の噴砂現象の痕跡(写真5.5-259、写真5.5-260)が確認され、コンクリートブロック塀は倒壊(写真5.5-261)していた。また、敷地南西側の一部において斜面崩壊が確認された。構造部材についてはほとんど損傷が見られない。なお、東側に近接する木造家屋は半壊していたが、西側に近接する店舗は大きな損傷は見られない。

写真5.5-259 地盤の亀裂

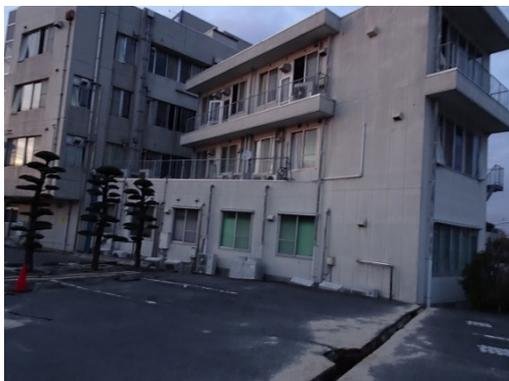
写真5.5-260 地盤の亀裂と液状化噴砂現象の痕跡

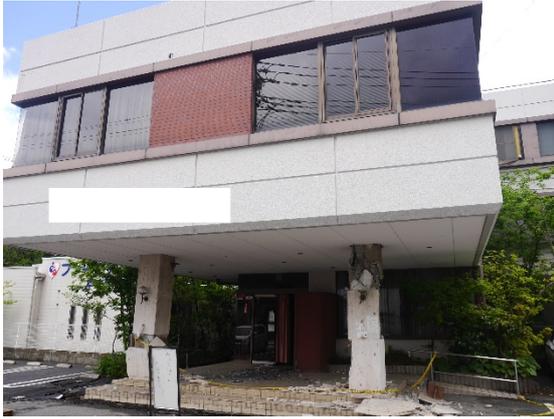
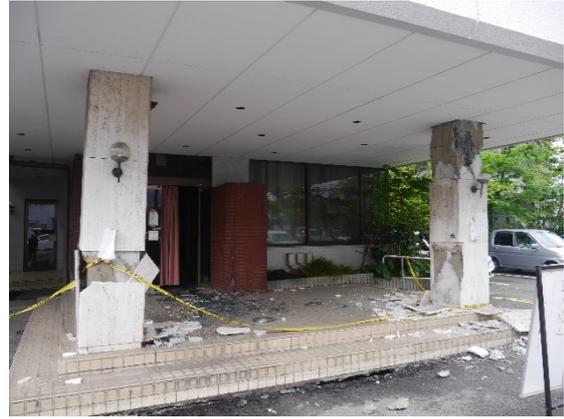
本建築物は3階建てのRC造診療所である。正面側の2階張り出し部を支える柱がせん断破壊していることが確認された(写真5.5-262)。これらの柱以外の柱には目立った損傷は確認されない。

写真5.5-262 正面入口部 柱のせん断破壊

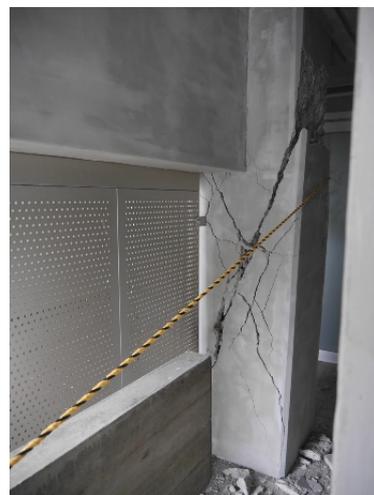
正面側から裏手に掛けて地盤面が傾斜しており、正面側では建築物 2 階部分が入口となっている。2 階部分では、玄関両側の柱のせん断破壊、玄関反対側の柱のせん断ひび割れ、エキスパンションジョイントに隣接する耐力壁の脚部曲げ圧縮破壊、その他耐力壁、非構造壁のせん断ひび割れが見られた(写真 5.5-264、写真 5.5-265)。S 造建築物に関しては、構造的な被害は特に見られなかったものの、階段室の化粧パネルの落下等、非構造壁部材の損傷が大きかった。また、室内を横切る形でエキスパンションジョイントが設置されていたため、地震時の変形により、エキスパンションジョイントの周辺の天井材が広範囲に渡って落下していた(写真 5.5-266)。

写真5.5-264 2階柱のせん断破壊

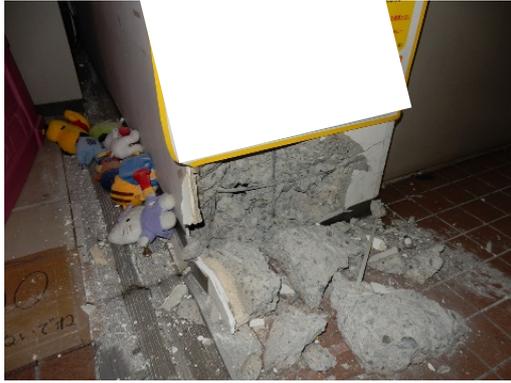
写真5.5-265 2階耐力壁の曲げ圧縮破壊

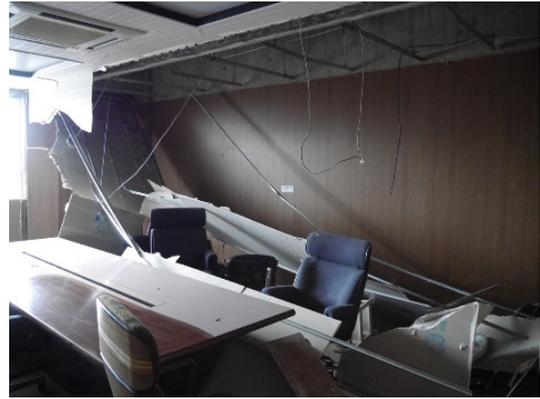
写真5.5-266 天井材の落下被害

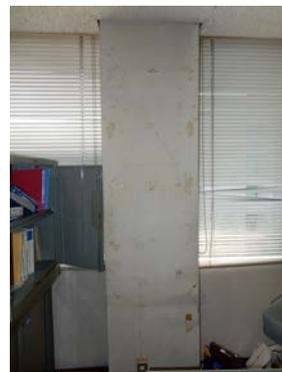
前震時に3～5階で柱や壁にひび割れが確認されたため、2～5階への市民の立ち入りを禁止した。本震後には、柱や壁のひび割れの進展が見られ、階段室周りの耐力壁の仕上げモルタルが剥落するなどさらに被害が拡大したことから、事前に実施されていた耐震診断の結果も踏まえ、全館の立ち入りを禁止し、周辺の支所に庁舎機能が移転されている。

写真5.5-268 柱のせん断ひび割れ

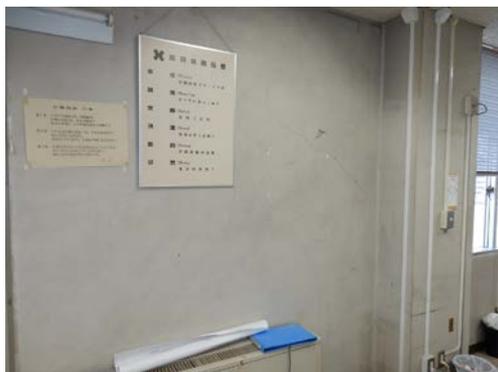
写真5.5-269 RC造壁のせん断ひび割れ

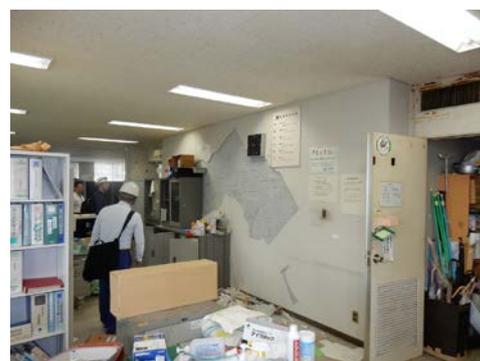
写真5.5-270 仕上げモルタルの剥落

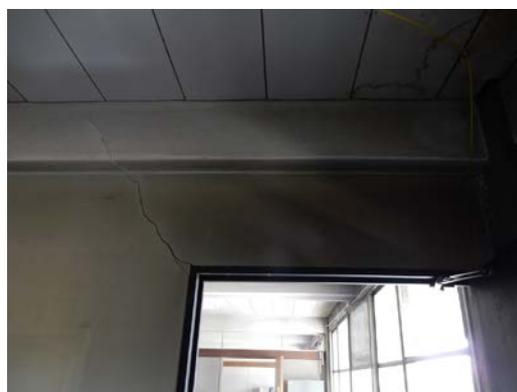
本建築物は RC 造 3 階建ての庁舎建築物である。2010 年に耐震診断が実施されており、 I_s 値は桁行方向で 0.41~0.75、張間方向で 0.28~0.82 であった。いずれの方向でも 1 階の値が最も小さい。建築物の被害は 1 階が最も大きく、柱や耐力壁、非構造壁において、新規のひび割れの発生や既存のひび割れの進展が見られた (写真 5.5-272)。また、張間方向では、4 スパンのうち、外側の 2 スパンの柱間の芯々距離が 9.15m と長くなっているが、今回の地震では、同構面の各階の大梁のスパン中央付近で、曲げひび割れが多数発生している (写真 5.5-273)。また、建築物外側では、元々経年劣化が進んでいたと思われる大梁下端やパラペットのコンクリート片が落下している (写真 5.5-274)。建築物の損傷状況と耐震診断の結果を踏まえ、5 月 6 日に同建築物への立ち入りを禁止し、周辺施設に庁舎機能の移転を行っている。

写真5.5-272 開口隅角部におけるひび割れ
