第5章 地震動による建築物等の被害

5.1 建築物等の地震被害調査の方針

5.2 益城町中心部における悉皆調査

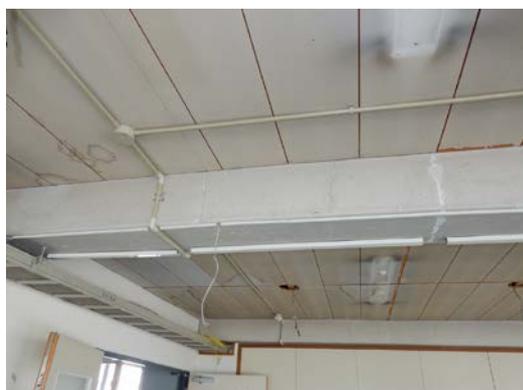
本建築物は RC 造 3 階建ての庁舎建築物である。2010 年に耐震診断が実施されており、 I_s 値は桁行方向で 0.41~0.75、張間方向で 0.28~0.82 であった。いずれの方向でも 1 階の値が最も小さい。建築物の被害は 1 階が最も大きく、柱や耐力壁、非構造壁において、新規のひび割れの発生や既存のひび割れの進展が見られた (写真 5.5-272)。また、張間方向では、4 スパンのうち、外側の 2 スパンの柱間の芯々距離が 9.15m と長くなっているが、今回の地震では、同構面の各階の大梁のスパン中央付近で、曲げひび割れが多数発生している (写真 5.5-273)。また、建築物外側では、元々経年劣化が進んでいたと思われる大梁下端やパラペットのコンクリート片が落下している (写真 5.5-274)。建築物の損傷状況と耐震診断の結果を踏まえ、5 月 6 日に同建築物への立ち入りを禁止し、周辺施設に庁舎機能の移転を行っている。

写真5.5-273 大梁のスパン中央付近のひび割れ

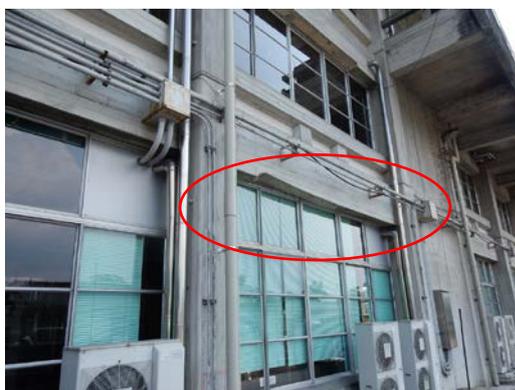
写真5.5-274 大梁下端のコンクリートの剥落

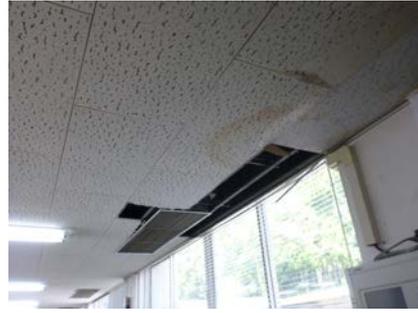
本建築物は 2 階建て RC 造の庁舎である。構造躯体にはほとんど被害は確認されなかった。構造躯体以外の被害としては、正面玄関自動ドアのレールの変形、天井材の脱落が確認された。建築物敷地内に地震計が設置されていた。

写真5.5-276 天井材の脱落

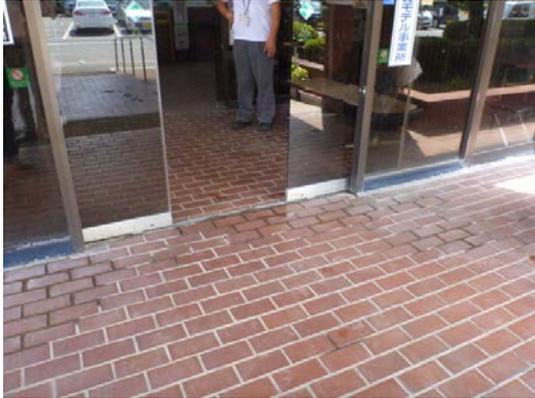
写真5.5-277 自動ドアレールの変形

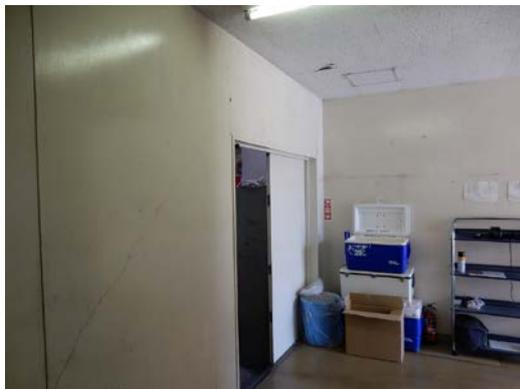
本建築物は RC 造 9 階建ての消防庁舎であり、3～9 階が訓練塔となっている。建築物周辺で地盤沈下が起こっており、地中に埋まった給水管が漏水した。庁舎建築物内の 1、2 階では耐力壁、非構造壁、床スラブにひび割れが見られる (写真 5.5-280)。訓練塔の西側の構面には訓練用のバルコニーが各階に設けられており、他の構面と比べて開口が多く、開口横の非構造壁の損傷が目立った (写真 5.5-281)。訓練塔は現在、使用禁止となっている。また、3 階では庁舎建築物の屋上階の RC 造のパラペットが訓練塔と接続する箇所が損傷していた (写真 5.5-282)。

写真5.5-280 耐力壁のせん断ひび割れ

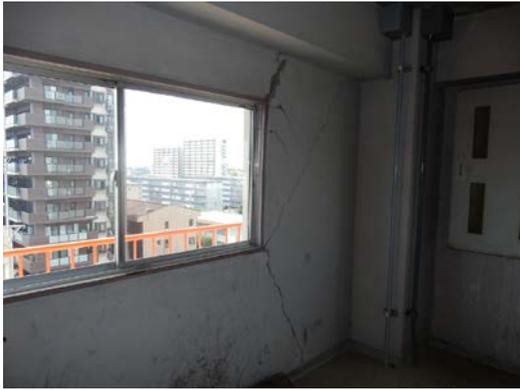
写真5.5-281 訓練塔の非構造壁のひび割れ

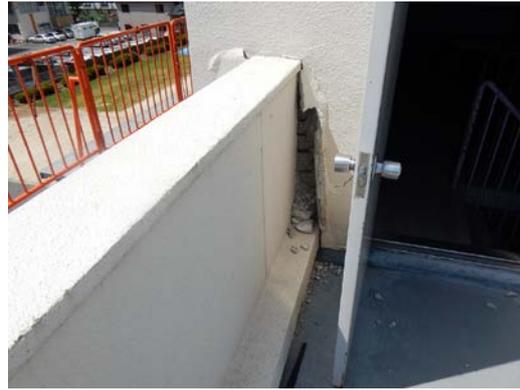
写真5.5-282 3階パラペットの損傷

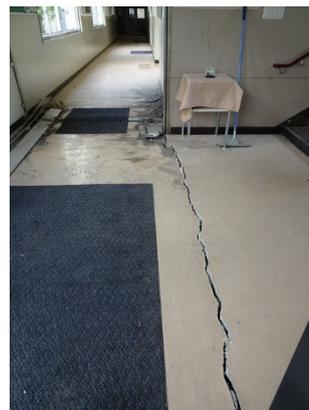
当該建築物では、1階の校舎入り口からエキスパンションジョイントで分割された階段室回りの1階スラブにひび割れと段差（写真 5.5-284）が見られる。またエキスパンションジョイントで分割されたエリアにまたがって設けられた天井材が落下（写真 5.5-285）している。これらのことは、地盤の変状によって基礎構造で支えられていない上部構造物の一部が沈下したことで、それに追従できなかった部位で損傷が発生したものと推察される。

写真5.5-284 1階スラブのひび割れと段差

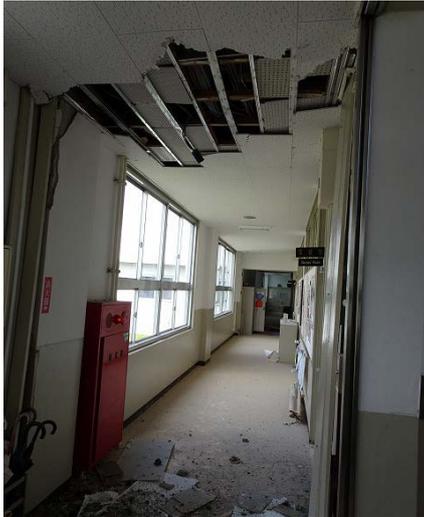
写真5.5-285 天井材の落下

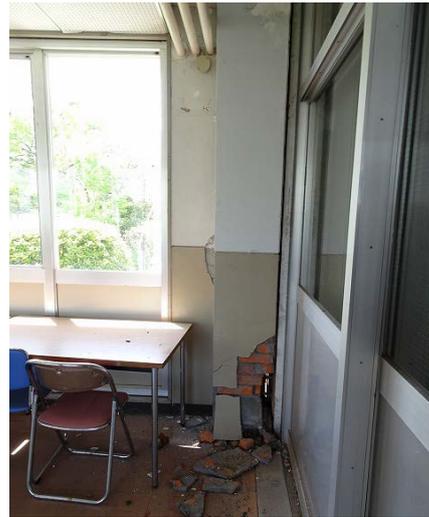
2階以上の渡り廊下の端部のエキスパンションジョイント部においても破壊（写真 5.5-286）が発生し、一部サッシの開閉が困難な状況であった。その他、廊下に部分的に水溜まりがあること、校舎敷地に入る車道下の地盤が崩れていることを確認した。

写真5.5-286 エキスパンションジョイント部の破壊

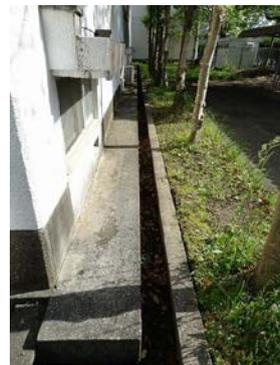
本建築物は、2 階建て RC 造学校校舎であり、その平面形状は凸形である。室内で傾斜が生じており、室内の西側が高く、東側が低い状態であった。その他、校舎敷地及び周辺道路の地盤まで広く変状が発生 (写真 5.5-293~写真 5.5-295) し、コンクリートブロック塀が倒壊している。

写真5.5-293 傾斜校舎の外構周辺部

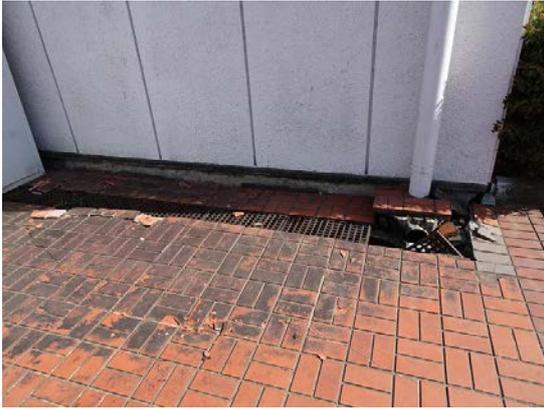
写真5. 5-294 校舎と外構の段差

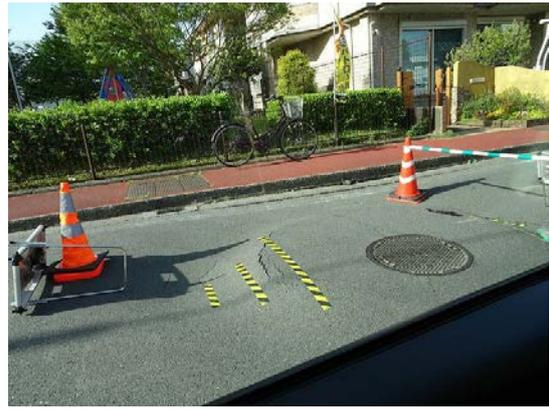
写真5. 5-295 周辺道路の地盤沈下

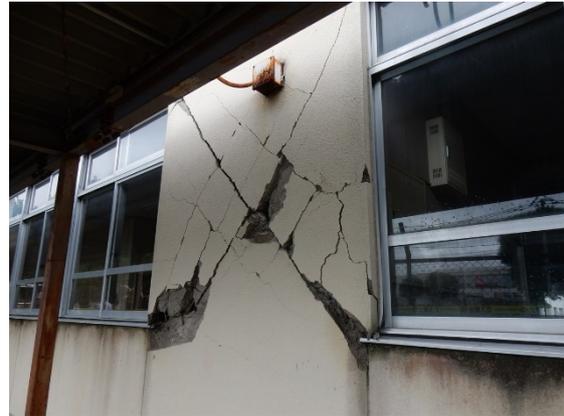
本建築物は3階建てのRC造校舎である。被害としては、階段室の中間階の壁や廊下側の方立壁にせん断ひび割れが多数発生している。

写真5. 5-297 方立壁の被害

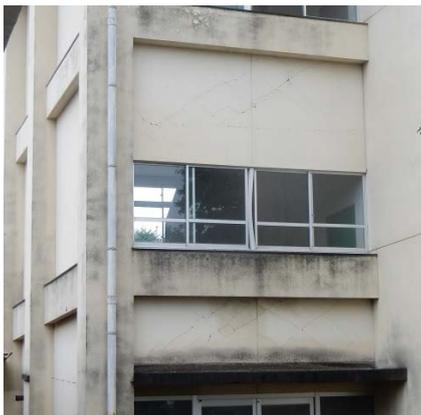
写真5. 5-298 階段室の被害

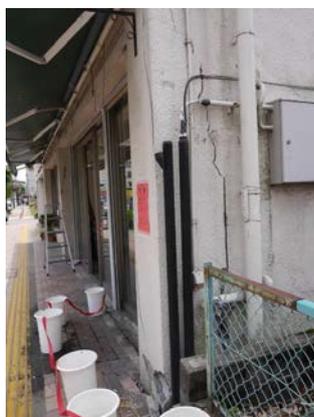
本建築物は4階建てRC造で1階が店舗となっている。産業通りに面した南東側の構面で1階隅柱の材軸方向に沿ったひび割れと、2階中柱のコンクリートの剥落が見られるが、北東側の構面では目立った損傷は見られなかった。建設年は不明であるが、主筋、せん断補強筋に丸鋼が用いられている

写真5.5-301 1階柱のせん断ひび割れ

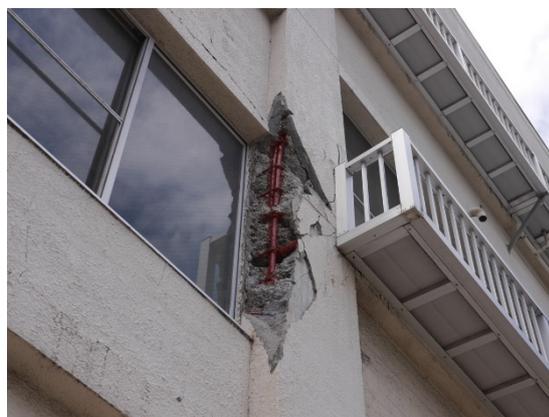
写真5.5-302 2階柱のコンクリートの剥落

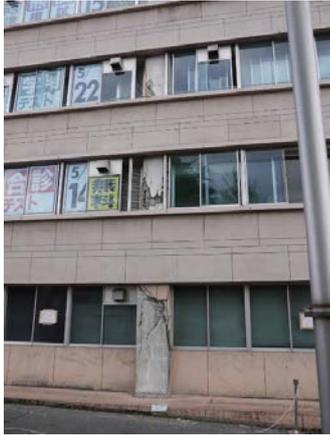
本建築物は4階建てRC造の学習教育施設である。28号線に面した傾斜地に建設されており、建築物のすぐ北西に白川が通っている。南東側の構面に対して壁量が少ない北西面で、1、2、3階の中柱でコンクリートの剥落が見られた。1階柱は腰壁によって短柱化しており、せん断破壊により、内部の鉄筋が露出している。同柱のせいは650mm、主筋径は $\phi 22$ で一辺に4本が配筋されている。また、せん断補強筋は $\phi 10$ でせん断補強筋の間隔は約200mmである。建設年は不明であるが、主筋、せん断補強筋に丸鋼が用いられていることから、新耐震以前の建築物と考えられる。

写真5.5-305 建築物北西面における各階柱の損傷

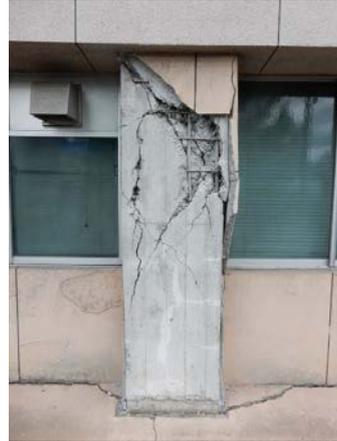
写真5.5-306 1階柱のせん断破壊

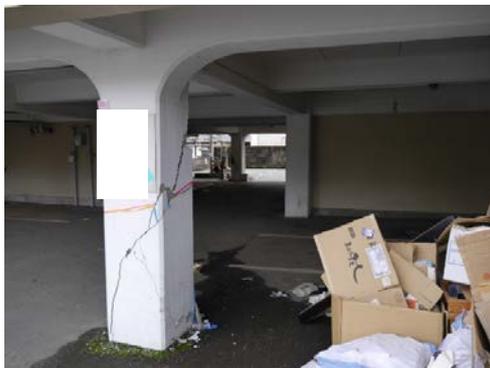
本建築物は4階建てRC造の事務所ビルである。当該建築物は28号線近くに建設されており、建築物のすぐ北西に白川が通っている。平面は3×3スパンで、1階がピロティ構造となっており、駐車スペースが設けられている。通りに面した北西側の構面では、1階の2本の中柱がせん断破壊している。裏側の南東側の構面でも、1階の2本の中柱が同様にせん断破壊している。北東側と南西側の構面には、1～4階に連層耐力壁が設けられており、これらの連層耐力壁には目立った損傷は見られなかった。

写真5.5-309 建築物北西構面における1階柱のせん断破壊

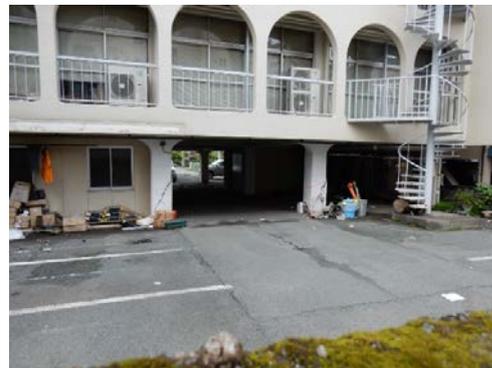
写真5.5-310 建築物南東構面における1階柱のせん断破壊

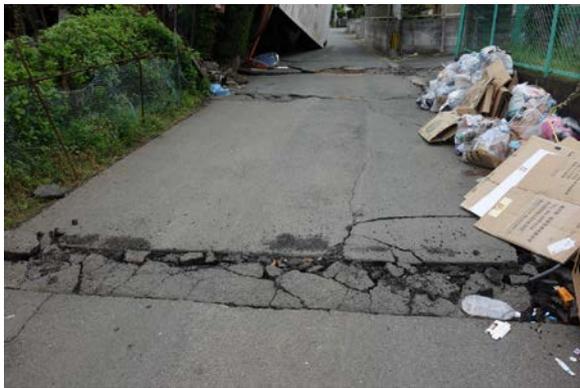
写真 5.6-1 に、A 通りの県道 28 号の北側で見られた道路の舗装の様子を示す。舗装の所々で認められるひび割れや段差は、地盤変状が生じた痕跡と考えられる。写真 5.6-2、5.6-3 に 1 階が倒壊している建築物とその基礎の様子を示す。基礎にはひび割れが確認できるが、破壊には至っておらず、大きな地盤変状は確認できなかった。写真 5.6-4、5.6-5 に写真 5.6-2 の近辺の中破と思われる建築物とその基礎の様子を示す。基礎にはひび割れが見られ、地盤変状も確認できる。写真 5.6-6～5.6-8 に、軽微・無被害と思われる建築物（住民からの聞き取りにより築 20 年ほど）と、その基礎・地盤の様子を示す。基礎にはひび割れが見られ、地盤変状も確認できるが、被害の程度は小さい。写真 5.6-9 に新興住宅地と思われる建築物群の様子を示す。建築物の被害は見られず、前面道路に大きな損傷は見当たらない。

写真 5.6-1 A 通り・県道 28 号北側の道路の舗装の様子

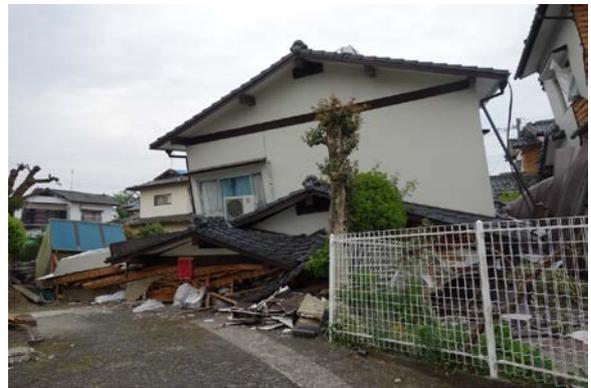
写真 5.6-2 1 階が倒壊している建築物

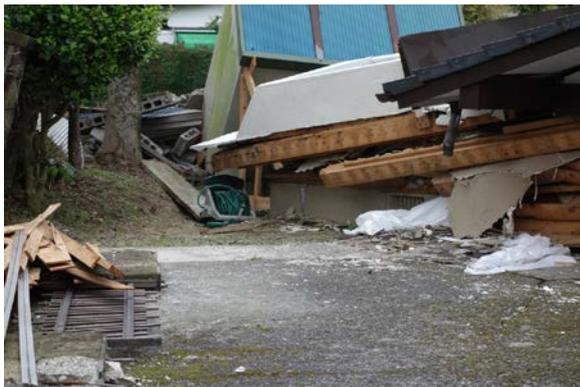
写真 5.6-3 写真 5.6-2 の基礎のひび割れを確認。地盤変状は確認できなかった。

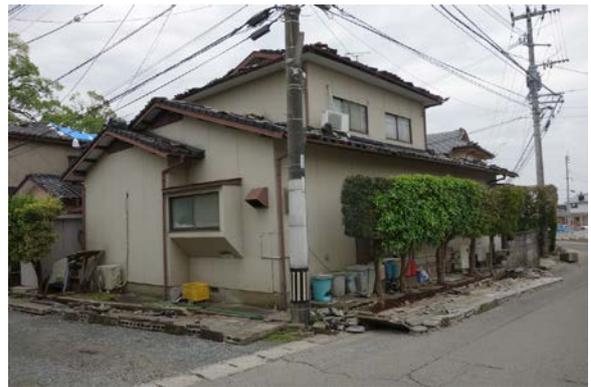
写真 5.6-4 中破と思われる建築物

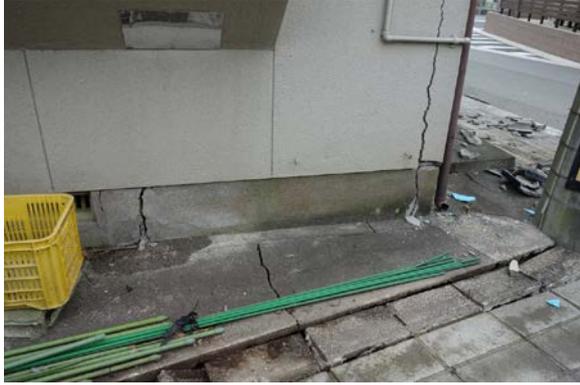
写真 5.6-5 写真 5.6-4 の基礎のひび割れ及び地盤変状を確認

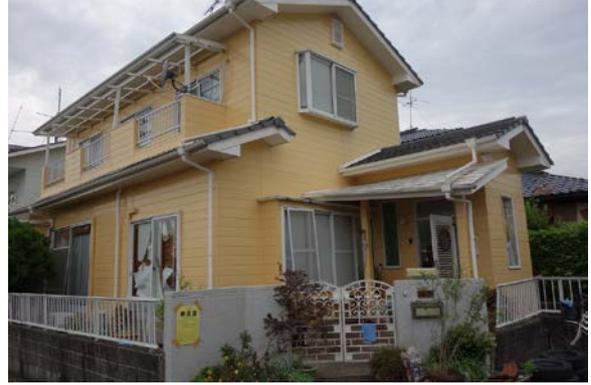
写真 5.6-6 軽微・無被害に見える建築物

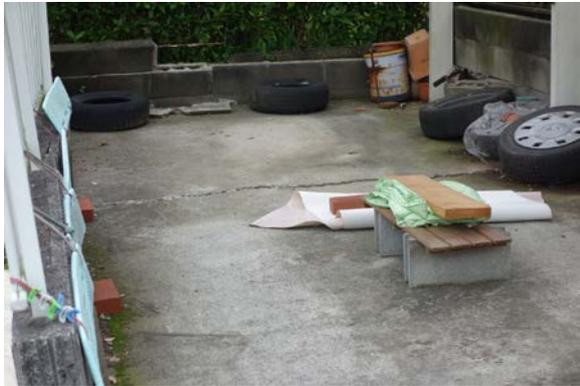
写真 5.6-7 写真 5.6-6 の建築物周辺の地盤変状

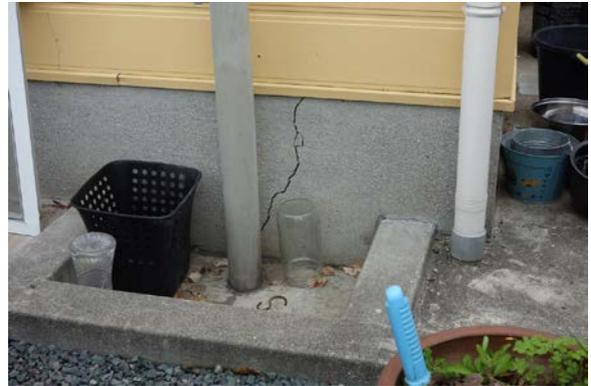
写真 5.6-8 写真 5.6-6 の建築物の基礎の様子。ひび割れを確認

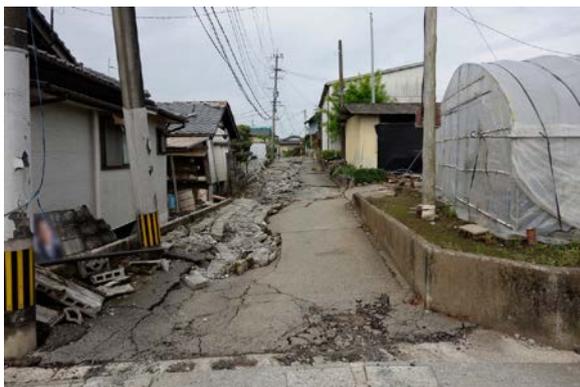
写真 5.6-10 A 通り・県道 28 号南側の道路の舗装の様子。北側に比べて損傷が大きく見える。

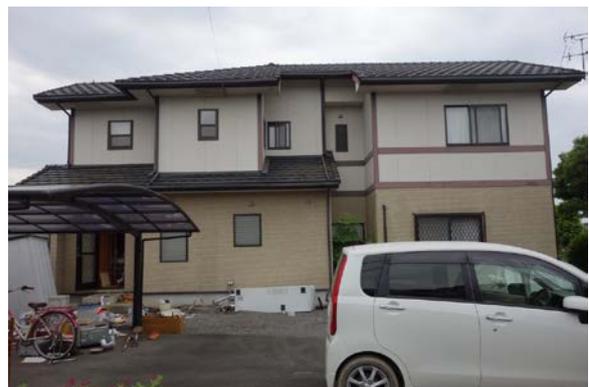
写真 5.6-11 軽微・無被害と思われる建築物

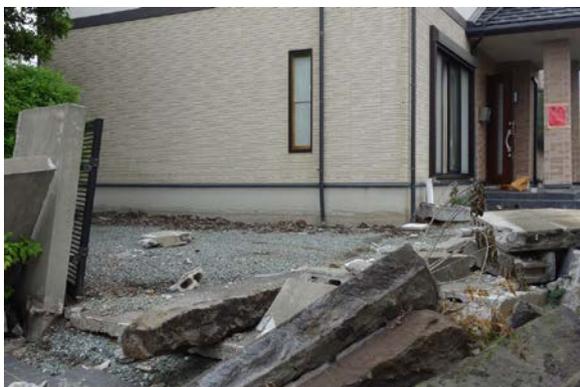
写真 5.6-12 写真 5.6-11 の建築物の基礎と周辺地盤。地盤変状が認められるが、基礎は無被害

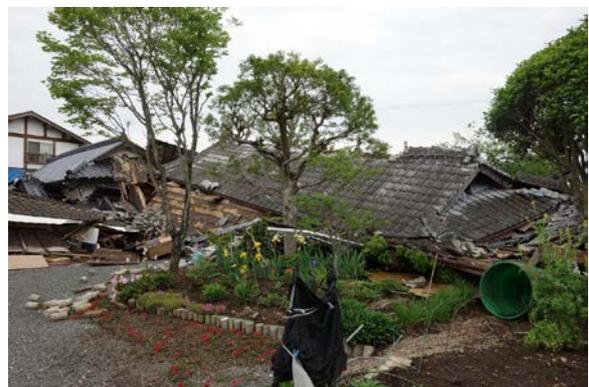
写真 5.6-13 倒壊した建築物。県道 28 号南側は古く見える建築物が多数倒壊

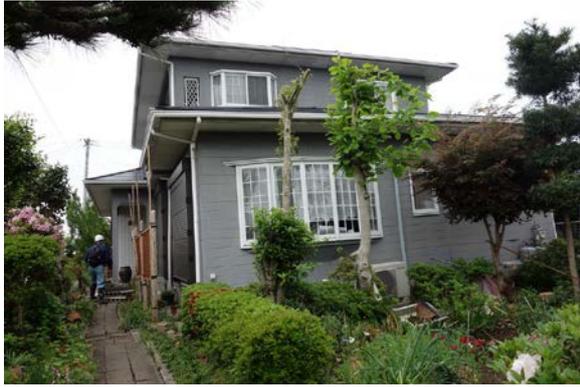
写真 5.6-14 造成宅地に立地する軽微・無被害と思われる建築物

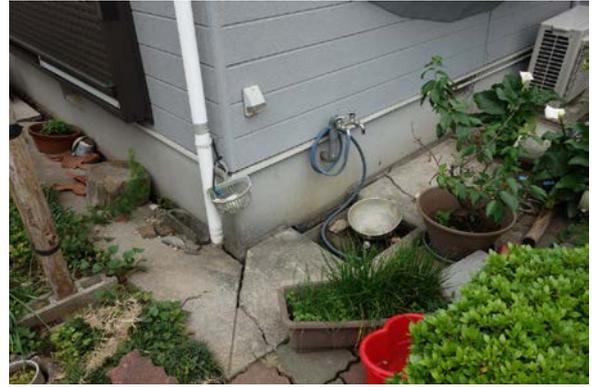
写真 5.6-15 写真 5.6-14 の基礎周りの様子。地盤変状が生じていると思われる損傷が見られる。

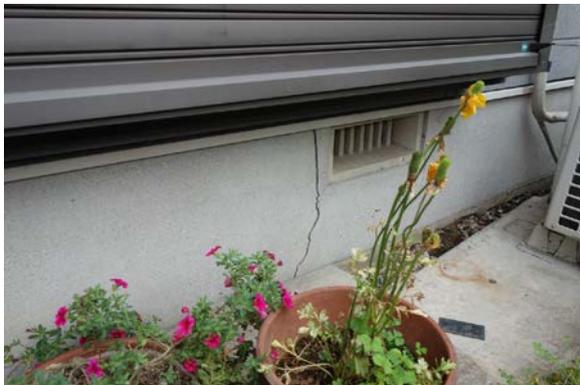
写真 5.6-16 写真 5.6-14 の建築物の基礎の様子。ひび割れを確認

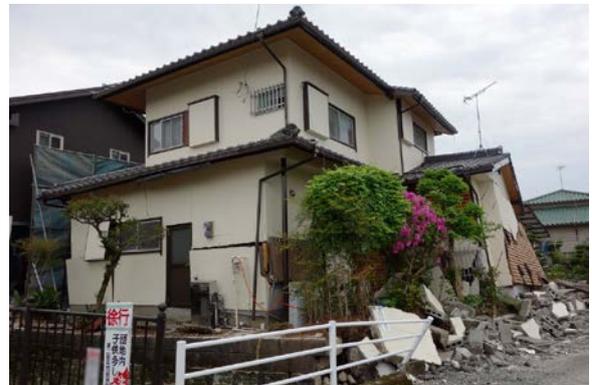
写真 5.6-17 大破と思われる建築物

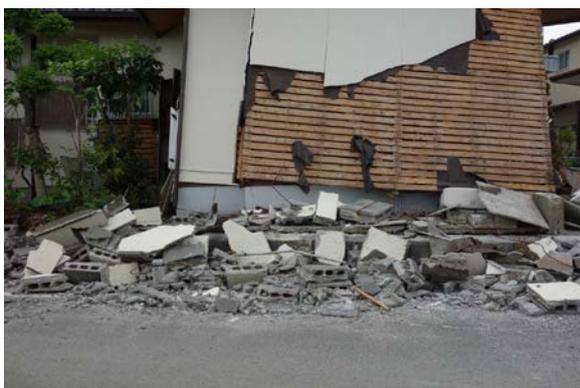
写真 5.6-18 写真 5.6-17 の建築物の基礎周りの様子。基礎にひび割れが見られ、地盤変状も認められる。

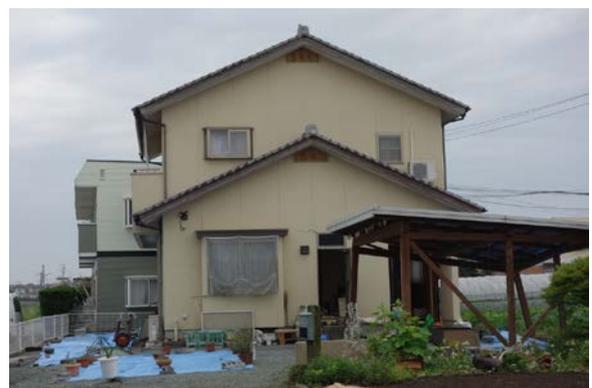
写真 5.6-19 秋津川に近い軽微・無被害に見える建築物

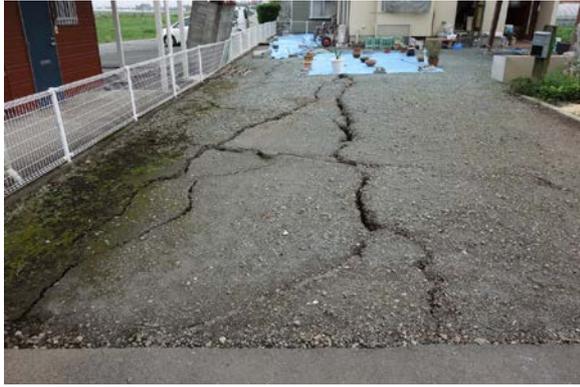
写真 5. 6-20 写真 5. 6-19 の建築物の周辺地盤、
秋津川近くは地盤変状が大きい。

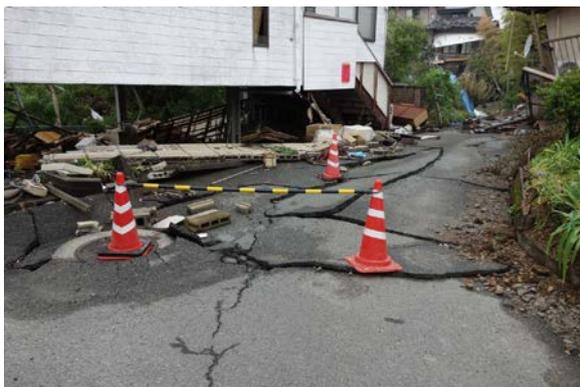
写真 5. 6-21 B 通り・県道 28 号北側の道路の
舗装の様子（被害の大きい箇所）

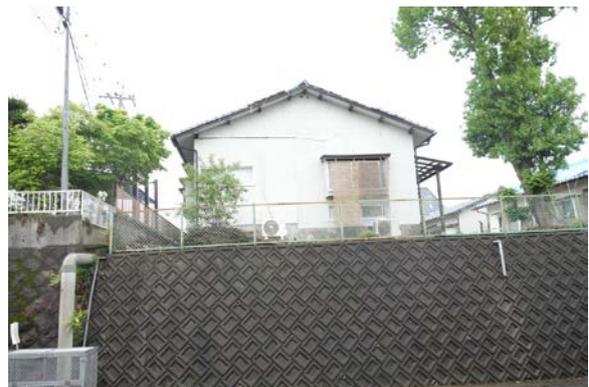
写真 5. 6-22 軽微・無被害に見える建築物。
擁壁にも損傷が見当たらない。

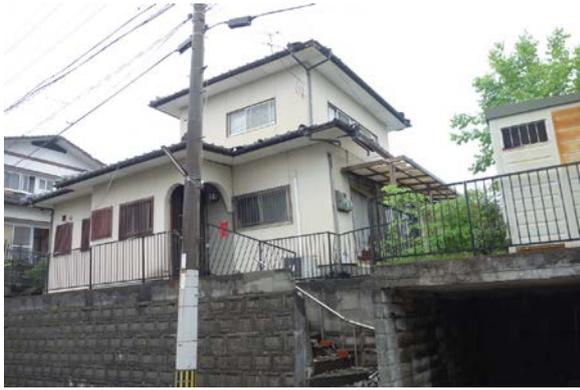
写真 5.6-23 軽微・無被害に見える建築物。擁壁に損傷あり。

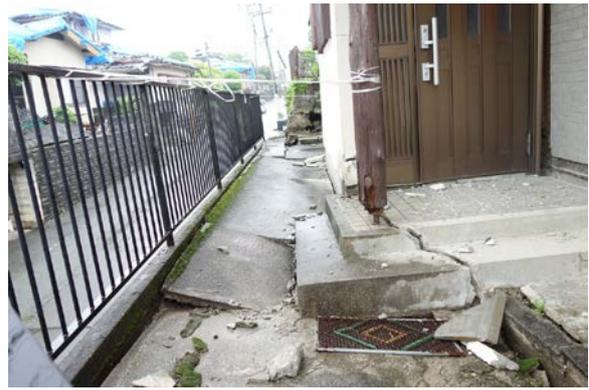
写真 5.6-24 写真 5.6-23 の建築物周辺地盤の様子。盛土擁壁に変位した形跡あり。

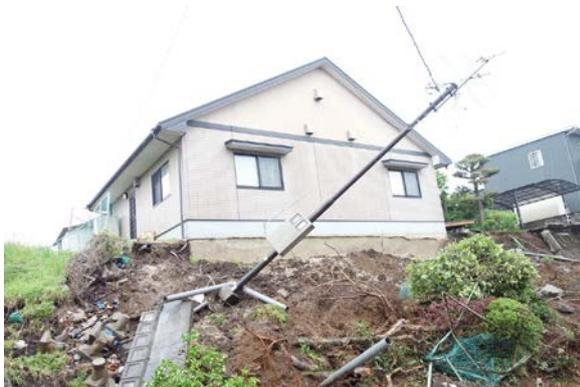
写真 5.6-25 軽微・無被害に見える建築物。擁壁は崩落、基礎に損傷なし（写真 5.6-23 より南の建築物）。

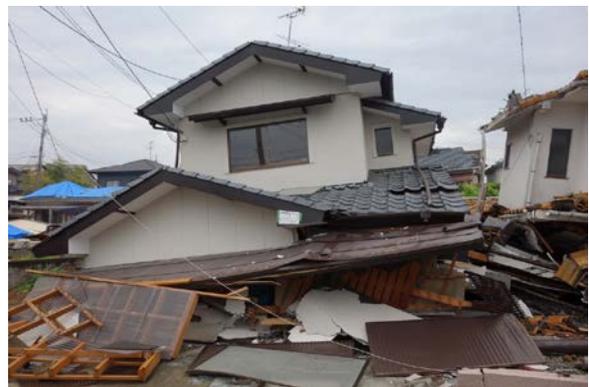
写真 5.6-26 倒壊した建築物

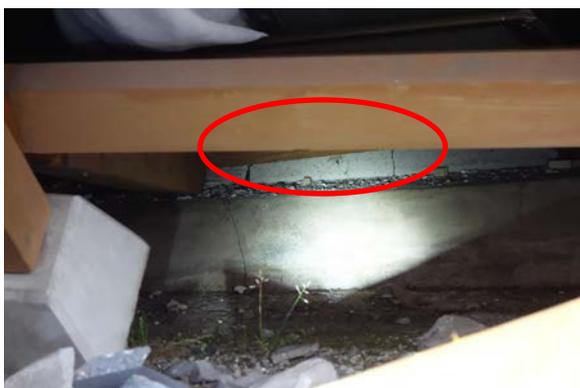
写真 5.6-27 写真 5.6-26 の建築物で確認できた基礎の様子。一部にひび割れを確認できる

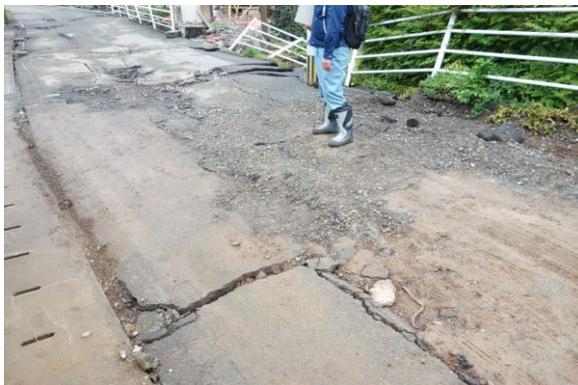
写真 5.6-28 B 通り・県道 28 号南側の道路の舗装の様子。

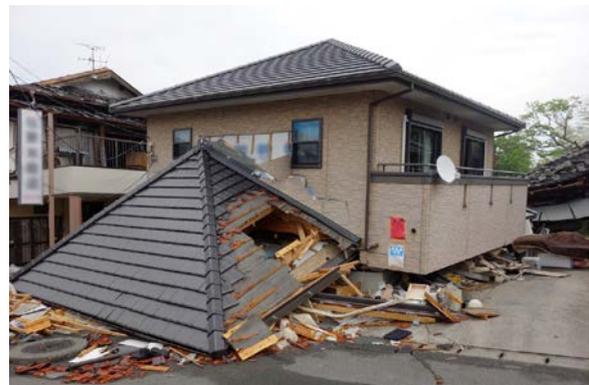
写真 5.6-29 建築年代が新しいと思われる倒壊建築物

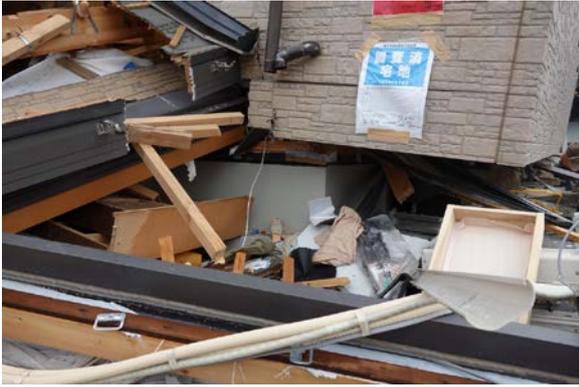
写真 5.6-30 写真 5.6-29 の建築物で辛うじて確認できる基礎。地盤変状はなく、基礎にも損傷は見当たらない。

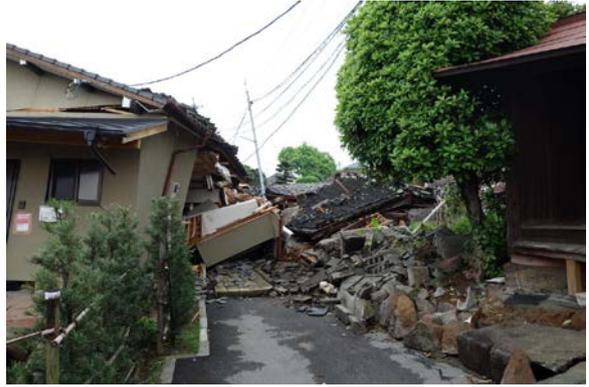
写真 5.6-31 倒壊した建築物。A 通りと同様に、県道 28 号南側は古く見える建築物が多数倒壊

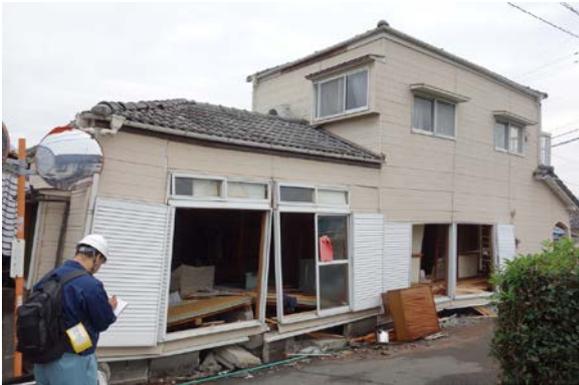
写真 5.6-32 大破と思われる建築物

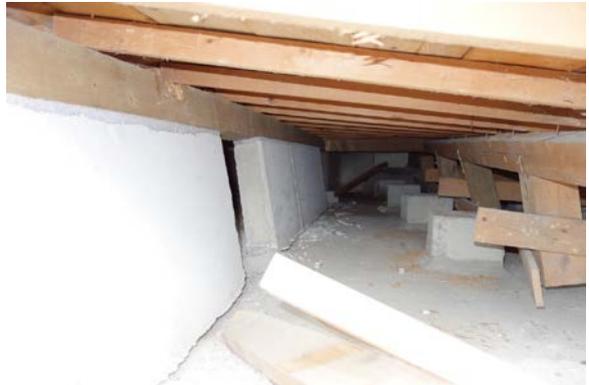
写真 5.6-33 写真 5.6-32 の建築物の基礎。床束は全て外れ、基礎は立ち上がり部で曲げ破壊が生じている。

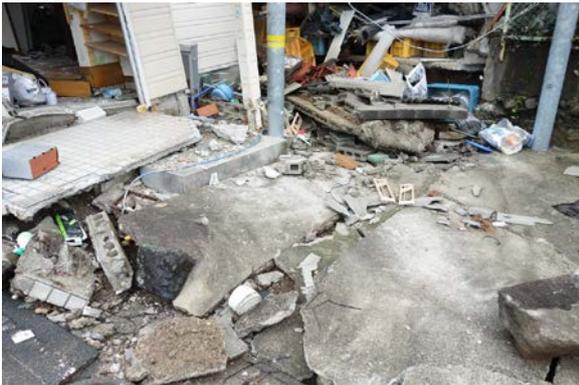
写真 5.6-34 写真 5.6-32 の建築物の周辺地盤。地盤変状は大きいと思われる。

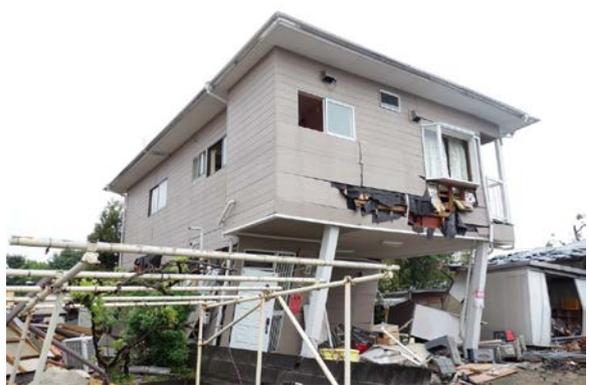
写真 5.6-35 大破と思われる建築物

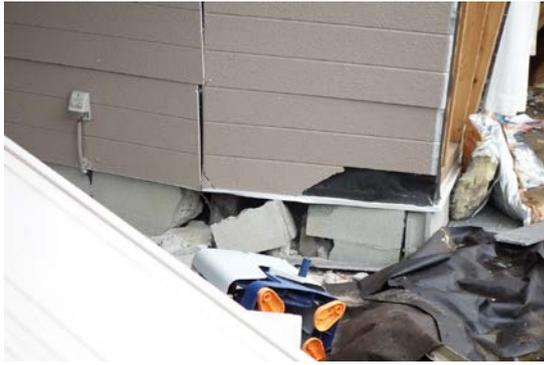
写真 5.6-36 写真 5.6-35 の建築物の基礎。破壊しているが打継があるようにも見える。

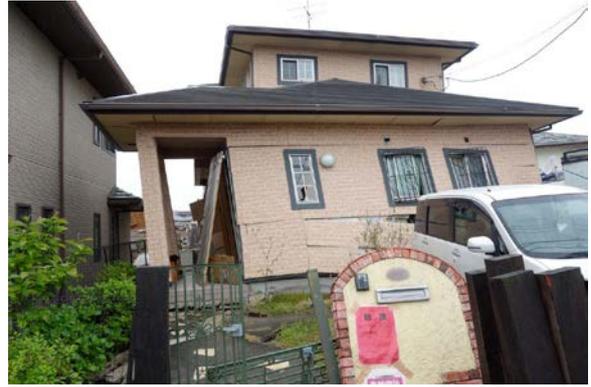
写真 5.6-37 大破と思われる建築物

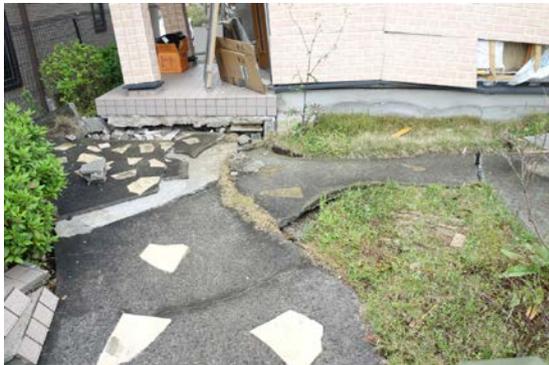
写真 5.6-38 写真 5.6-37 の建築物の周辺地盤。変状は認められるが、基礎の損傷は見えない。

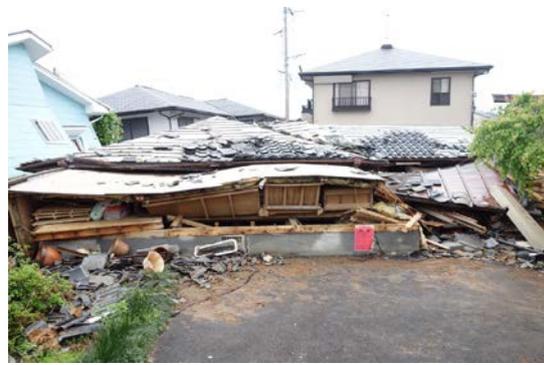
写真 5.6-39 被害の大きい建築物。周辺地盤の変状が認められ、基礎の損傷も認められる。

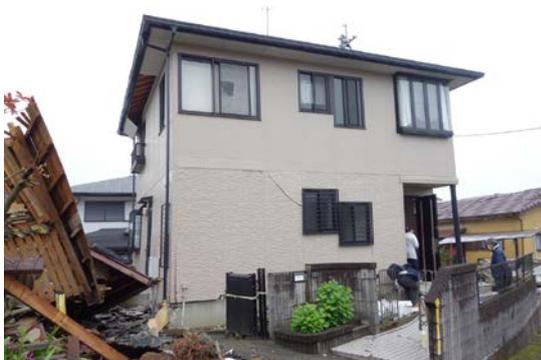
写真 5.6-40 大破と思われるが倒壊には至っていない建築物

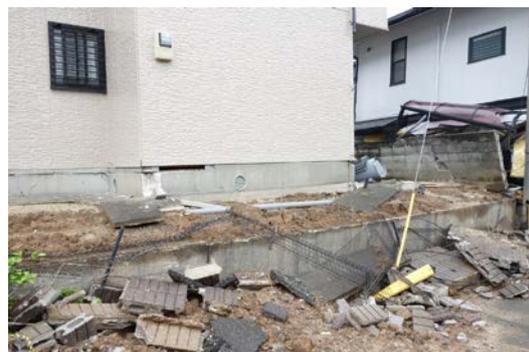
写真 5.6-41 写真 5.6-40 の建築物の基礎。ひび割れが認められるが、破壊はしていない。地盤変状は認められる。

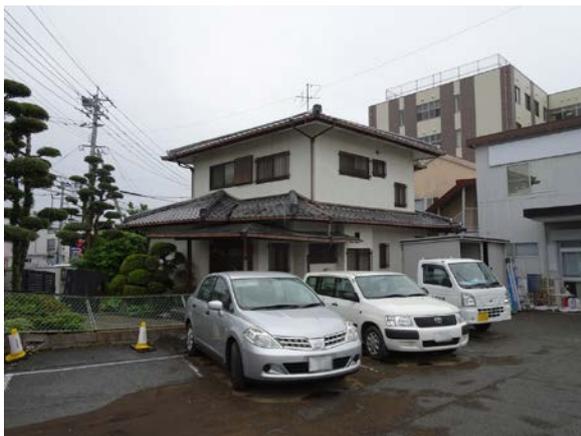
写真 5.6-47、5.6-48 に示すように、2 階建て木造住宅が上部構造に損傷のないまま沈下・傾斜している状況が多く見られた。これは、1995 年兵庫県南部地震や 2011 年東北地方太平洋沖地震で液状化した地域においても広く見られた被害であり、地盤の液状化によるものと思われる。また、写真 5.6-49、5.6-50 に示すように、平家建木造住宅でも沈下・傾斜している場合が少なからず見られた。なお、写真 5.6-49 に示すように、この住宅は近傍地表に見られる地割れ痕跡の延長線上に位置している布基礎の立ち上がり部分に地盤変位に起因すると思われる大きな裂傷が認められるが、他の平家建木造住宅でも同様の基礎被害が多いわけではない。また、今回の地震では、液状化被害により、倒壊・崩壊に至ったものがないことが確認している。この地域の木造住宅の基礎形式は、布基礎の比率が高いように見えた。

写真 5.6-47 地盤の液状化により沈下・傾斜したと思われる 2 階建て木造住宅

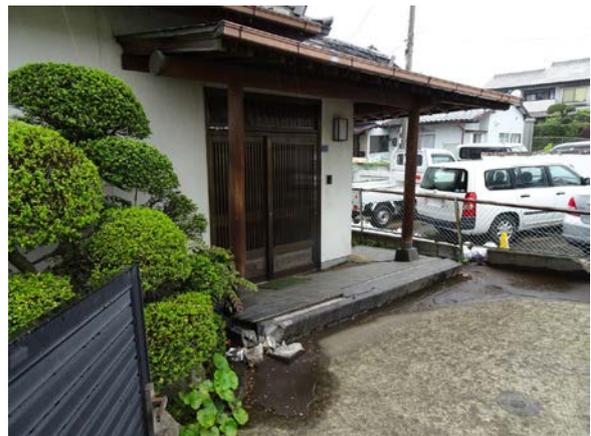
写真 5.6-48 写真 5.6-47 の建築物の 1 階玄関部分の沈下状況

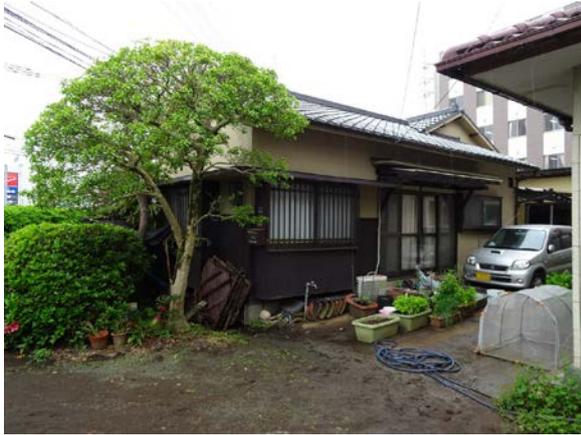
写真 5.6-49 地盤の液状化により基礎の損傷を伴って沈下したと思われる平家建木造住宅

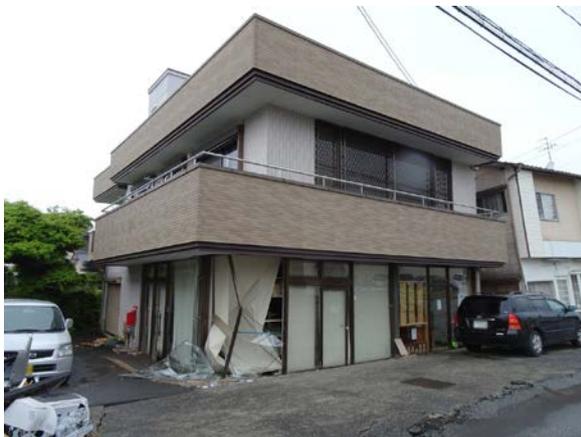
写真 5.6-51、5.6-52 及び 5.6-53、5.6-54 は、地盤の液状化により沈下・傾斜したと思われる 2 階建て店舗併用住宅及び 3 階建て商業建築物である。写真から、これらの沈下・傾斜の程度は、上述の木造住宅のそれに比べて、大きいように見える。同様の建築物の沈下・傾斜被害は、他にも数棟見られた。なお、これらの建築物の基礎形式は確認できなかったが、沈下・傾斜の状況から、直接基礎と思われる。写真 5.6-55、5.6-56 は、地盤の液状化により周辺地盤が大きく沈下したと思われる病院である。周辺地盤が沈下して建物との間に大きな段差が生じていることから、この建築物は（先端支持による）杭基礎である可能性が高い。なお、写真 5.6-57 は、写真 5.6-55 と概ね同じアングルで平成 28 年 4 月 15 日の午前中に撮影されたものである。写真 5.6-56、5.6-57 の比較から、4 月 14 日以降に発生した複数回の大地震によってこの建築物の周辺地盤が沈下したことが示唆される。一方で、倒壊建築物の比較的近傍に位置する小学校（写真 5.6-58、5.6-59）においても、校舎や体育館の周辺地盤が沈下している状況が見られたが、その程度は写真 5.6-55～57 の病院に比べて明らかに小さい。現時点では、この地域における液状化による地盤沈下量の相異がどんな原因により生じたのかは不明である。

写真 5.6-51 地盤の液状化により沈下・傾斜したと思われる2階建て店舗併用住宅

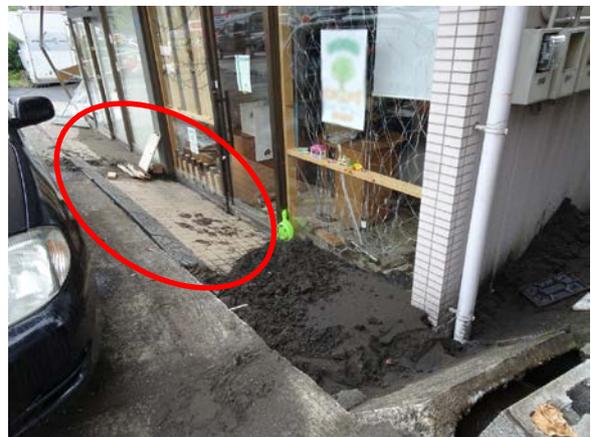
写真 5.6-52 写真 5.6-51 の建築物の1階部分の沈下状況

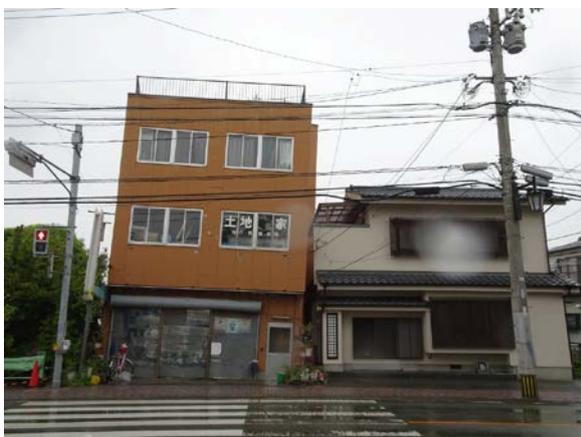
写真 5.6-53 地盤の液状化により沈下・傾斜したと思われる3階建て商用建築物

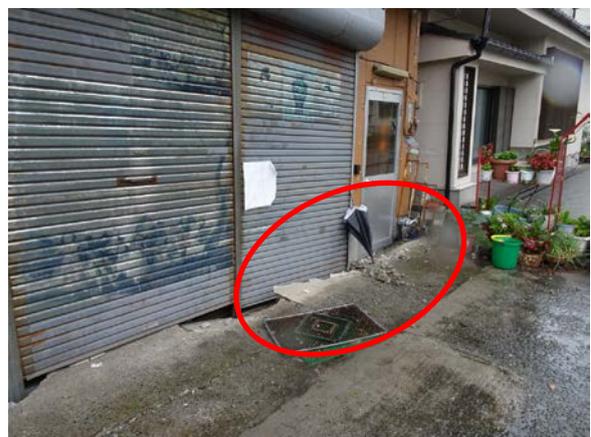
写真 5.6-54 写真 5.6-53 の建築物の1階部分の沈下状況

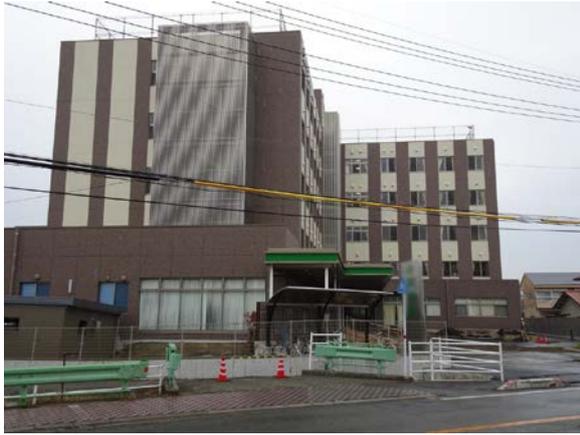
写真 5.6-55 地盤の液状化により周辺地盤が大きく沈下したと思われる病院

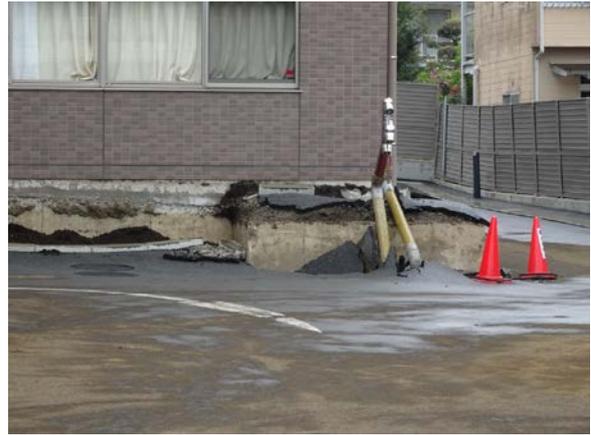
写真 5.6-56 写真 5.6-55 の建築物の周辺地盤の沈下状況（平成 28 年 4 月 23 日午後撮影）

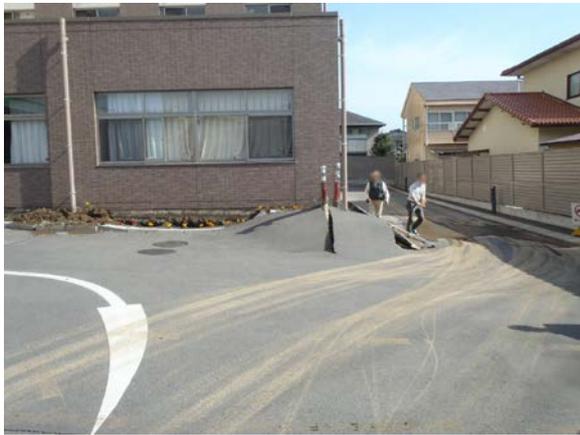
写真 5.6-57 写真 5.6-55 の建築物の周辺地盤の沈下状況（平成 28 年 4 月 15 日午前撮影）

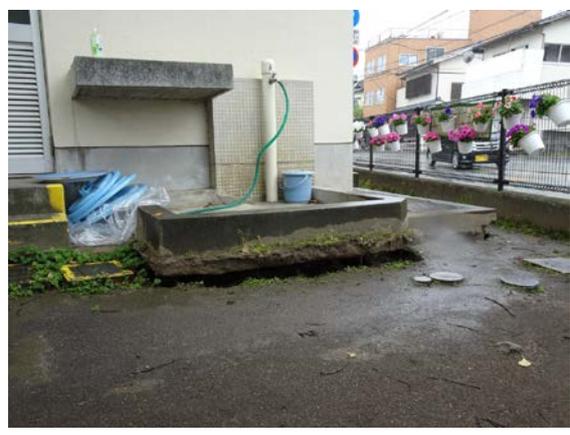
写真 5.6-58 小学校校舎の周辺地盤の沈下状況（熊本市南区近見）

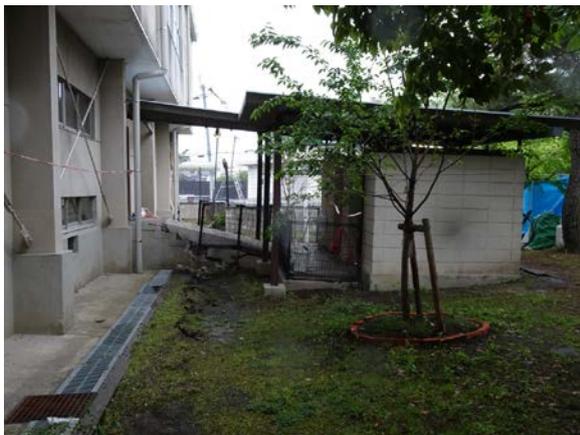
写真 5.6-59 写真 5.6-58 の小学校の体育館の周辺地盤の沈下状況

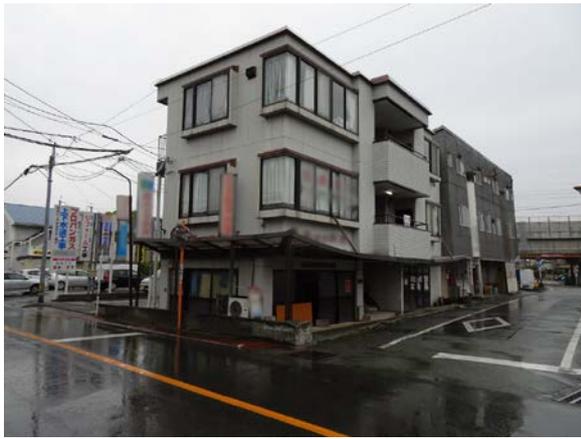
JR 線の東側の範囲では、写真 5.6-60、5.6-61 に示すように、地盤の液状化により沈下・傾斜したと思われる 3 階建て店舗併用住宅が数棟見られた。また、液状化被害により、倒壊・崩壊に至ったものがないことが確認している。写真 5.6-60 では、この建築物の沈下・傾斜の程度は、近見地区における同様のケース（写真 5.6-51、5.6-53）に比べて大きいように見えるが、他の建築物では必ずしもそうではない。また、写真 5.6-62 に示すように、隣接する建築物同士が近づくような傾斜形態（いわゆる「おじぎモード」）も見られた。一方、JR 線の西側の範囲では、建築物の大多数は 2 階建て木造住宅で、地盤にも建築物にも地盤の液状化に起因する被害があるようには見えなかった。

写真 5.6-60 地盤の液状化により沈下・傾斜したと思われる 3 階建て店舗併用住宅

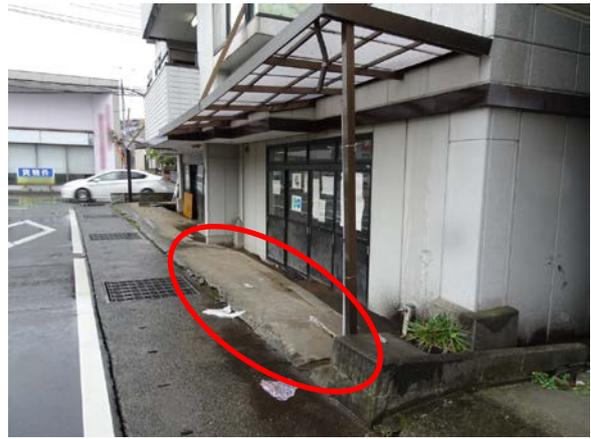
写真 5.6-61 写真 5.6-60 の建築物の 1 階部分の沈下状況

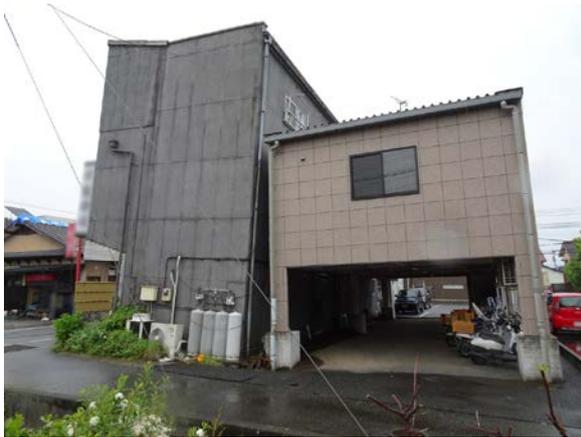
写真 5.6-62 地盤の液状化によると思われる隣接建築物同士が近づくような傾斜形態

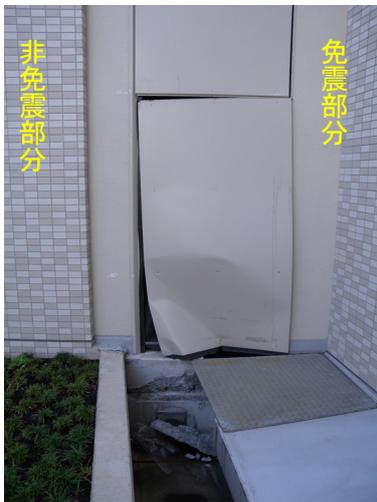
免震層内に罫書き式の変位計が設置されており、最大で正負約 45cm（トータル約 90cm）の軌跡が記録されていた（写真 5.7.2-1）。建築物の設計変位（地震応答変位）は正負各 33.5cm であり、これを超える数値となっている。ただしこの軌跡は設計上許容される変形量（設計資料に基づく積層ゴム支承の限界変形 56cm に対してその 0.8 倍、すなわち 44.8cm）にはおおむね収まっている。その他、積層ゴム支承について、化粧カバーのずれや胴部保護ゴムの端部のめくれが見られた（写真 5.7.2-2）。外周部では、非免震部分との接続箇所であるエキスパンションカバー周囲の軽微な変状（写真 5.7.2-3：モルタルの欠けや金具の変形）があったが、使用上の問題は見られなかった。

写真 5.7.2-3 エキスパンションカバー周囲の変状

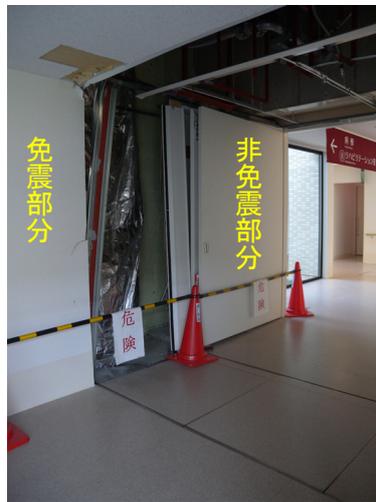
- ・ライフライン途絶への対応を含め、機能継続上の問題は生じなかった。
- ・エキスパンションカバーの破損（写真 5.7.2-4：写真 5.7.2-3 の室内側）があった。前震時は軽微な変状で、本震後に破損が確認された。危険はなかったが修繕工事のため取り外した。
- ・中央診療棟（免震構造）北側緊急外来出入口のガラス製自動ドア（吊り下げ式）が開いたまま外れていた（写真 5.7.2-5）。
- ・固定していないロッカー（写真 5.7.2-6、写真 5.7.2-7）の転倒があった。（病棟の 2～4 階の同じ位置でそれぞれ発生）
- ・2階で液晶 TV の転倒・落下があった。
- ・中央診療棟 1 階で手術用器具の棚の転倒があった。

写真 5.7.2-4 破損したエキスパンションカバー（撤去済み）

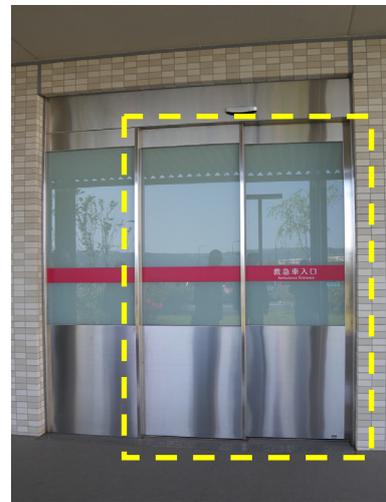
写真 5.7.2-5 外れた自動ドアの扉（復旧済み）

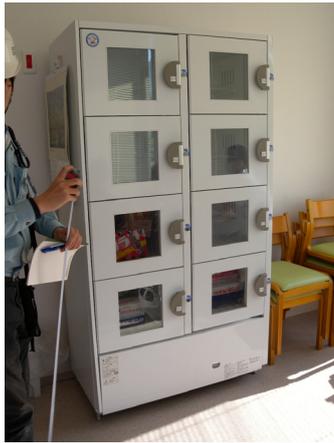
写真 5.7.2-6 転倒したロッカー①
(2階病棟内)

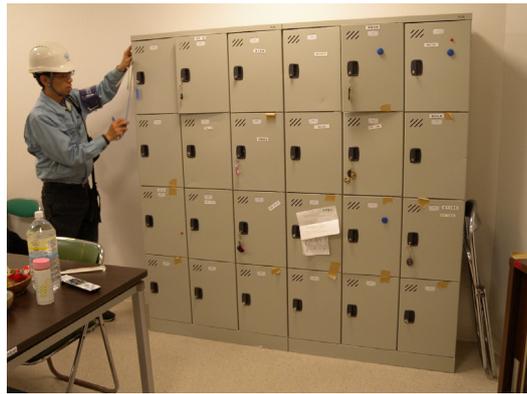
写真 5.7.2-7 転倒したロッカー②
(2階病棟内)

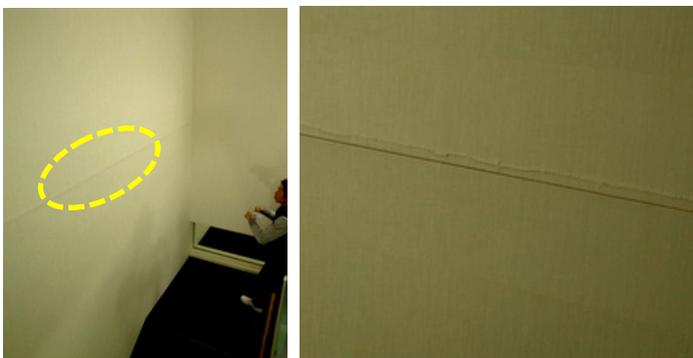
写真 5.7.2-12 階段室の内装クロスの上り及び4階の窓サッシ部金具のずれ

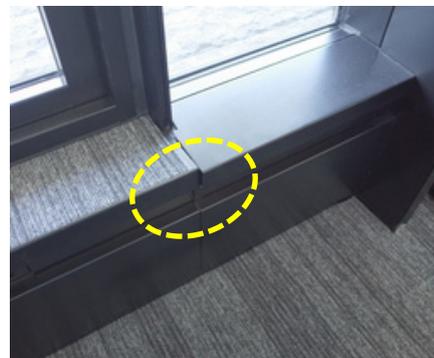
写真 5.7.2-13 窓サッシ部金具のずれ

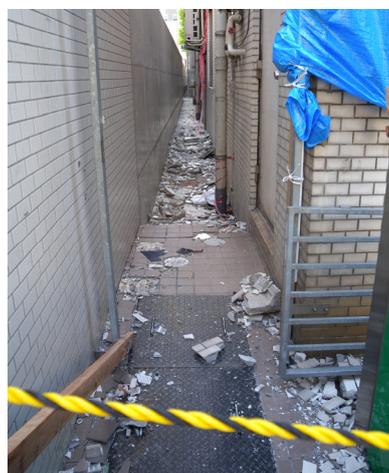
なお上部構造の外観上の変状は調査時点では全く見られなかったが、隣接する建築物では、タイル等の外装材の広範な落下が見られた（写真5.7.2-16）。

写真 5.7.2-16 隣接建物（右側）の外装材落下被害

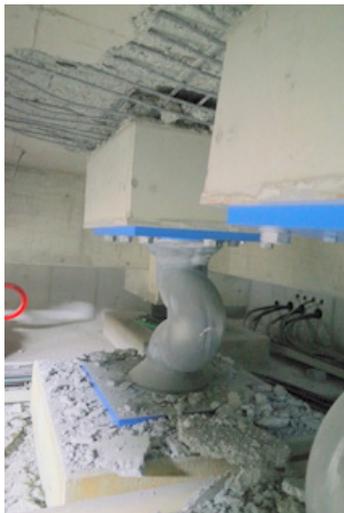
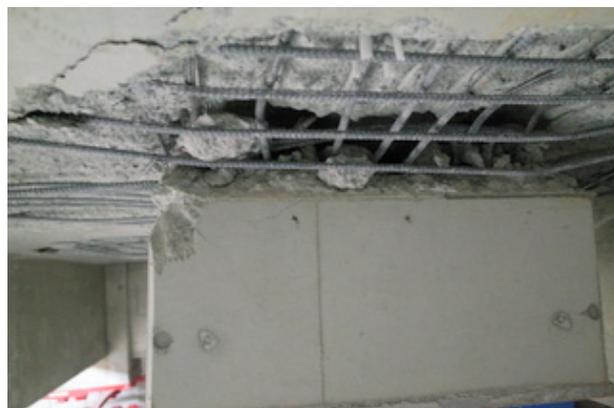
野書き式の変位計等の設置はなく、最大変位の把握はできていない。免震層内では、構造耐力上主要な部分の被害として、最も外側の床版に直付けして設置されている鉛ダンパーの全て（6基）で、取付け基部と免震層上面のスラブとの定着部が破壊する被害が見られた（写真 5.7.2-17）。鉛ダンパーの屈曲部の表面に生じている皺の目視観察からは、経験した水平変位は10cm以内程度と考えられ、破壊した取り付け基部での変形が原因でダンパーが十分にせん断変形できず、設計で想定した性能を発揮できなかった可能性がある。この被害の要因として、スラブ（Fc27、厚さ220mm、縦横配筋

D13 (SD295A)@100, D) の耐力や基部主筋の定着の不足など、当該部分の設計にあたって地震時にダンパーの基部に生ずる応力の想定が十分でなかったことが考えられる。これに対して、取付け基部にはり等が配置されたU形鋼材ダンパーについては、残留変形（ゆがみ）及び塗料の剥がれなど軽微な変状に留まっていた（写真 5.7.2-18、写真 5.7.2-19）。

写真 5.7.2-17 鉛ダンパー取付け基部の被害（床スラブの破損）

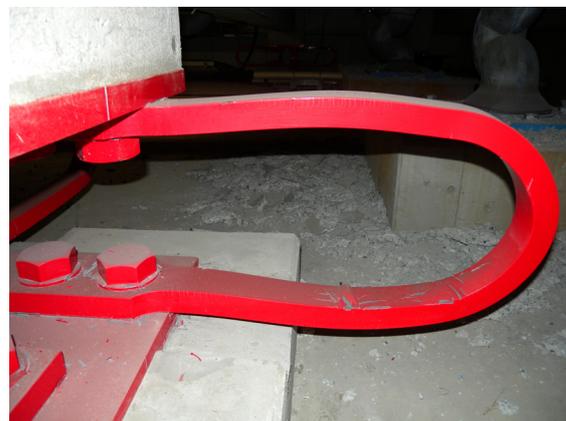
写真 5.7.2-19 鋼材ダンパーの変状

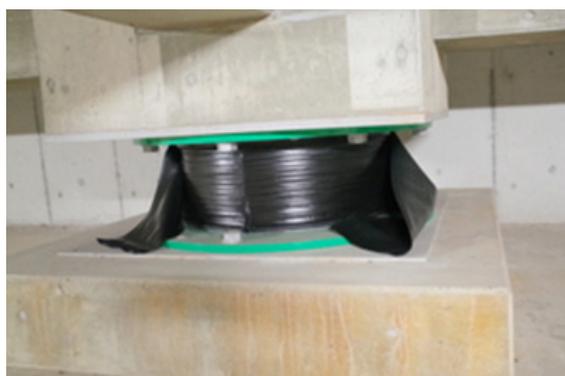
その他、積層ゴム支承について、化粧カバーの外れ（写真 5.7.2-20）が見られた。また、免震表示（写真 5.7.2-21）は出入口付近に掲示されていた。

写真 5.7.2-20 積層ゴム化粧カバーの外れ

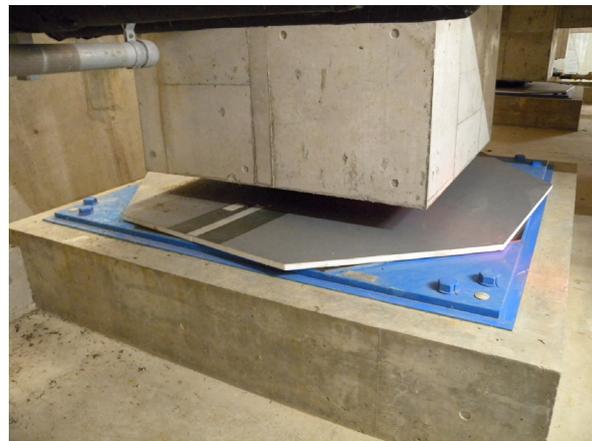
写真 5. 7. 2-25 弾性すべり支承の状況（すべり面保護材のずれ）

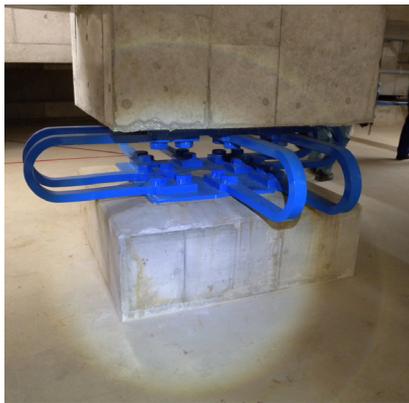
写真 5. 7. 2-26 U形鋼材ダンパーの状況

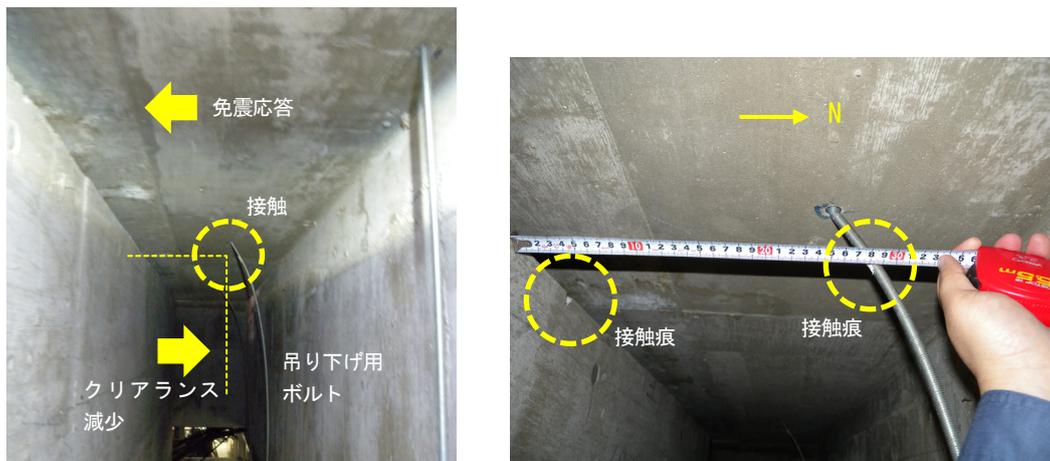
免震層に罫書き式変位計等の設置はないが、免震層の変位の発生に伴う痕跡として、クリアランス部に設けられた配管用の吊り下げボルトの変形（写真5.7.2-28）、オイルダンパー軸部の摺動痕、オイルダンパーの周囲柵等への接触痕（写真5.7.2-29）などにより、南に約28cm、西に約18cm程度（北及び東方向については不明）の変位が生じたものと考えられる。さらに、積層ゴムの最上層部分にはわずかな凹凸が見られたが（写真5.7.2-30）、大きなせん断変形により積層ゴムのゴム部分（積層された鋼板の間にあるゴム）が若干外部に膨らみ出したものと考えられる。

写真 5.7.2-28 配管吊り下げ用ボルトの変形（ボルトの接触痕から擁壁まで約28cm）

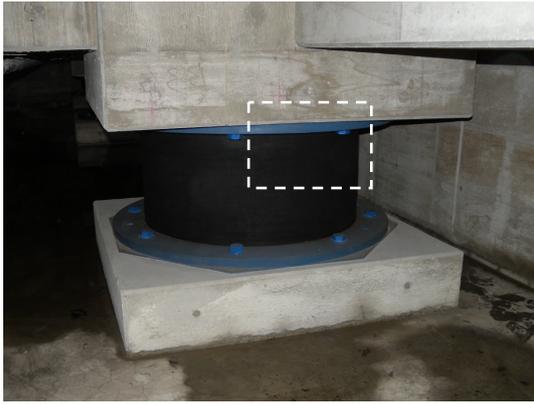
写真 5. 7. 2-30 積層ゴムの状況とゴム部分の変状 (右図は左図囲み部分の拡大)

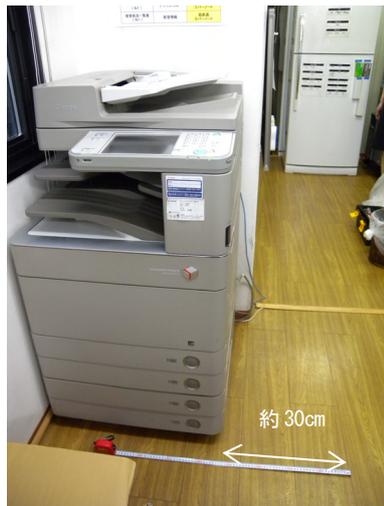
- ・前震、本震共に宿泊室及び1 F 食堂ではいずれも被害（備品落下等も含む）は見られなかった。
- ・前震時に、1階事務室の隅に置いていたコピー機（写真 5. 7. 2-31）が約 30cm 移動した。
- ・本震時に、5階宿泊室での姿見の転倒及び1階事務室のパーティション（写真 5. 7. 2-32）の転倒があった。
- ・本震直後には、免震建築物であるとして1階ロビー内に周辺の通行人も含め約 50 人が避難していた。
- ・他の宿泊施設では、客室のTV転倒やエレベータ停止などの被害で営業できないものがあったが、この施設は継続して営業が可能だった。
- ・免震建築物の揺れ方は、ゆっくりしているが歩けるほどではなく、免震とわかっていても恐怖感のあるものであった。ただし、継続して営業可能だったことなどから、免震の有効性は高いと感じている。
- ・本震の特徴として、初期の上下動が大きかった。前震はそのような感じはなかった。

写真 5. 7. 2-31 移動したコピー機
