第5章 地震動による建築物等の被害

5.1 建築物等の地震被害調査の方針

5.2 益城町中心部における悉皆調査

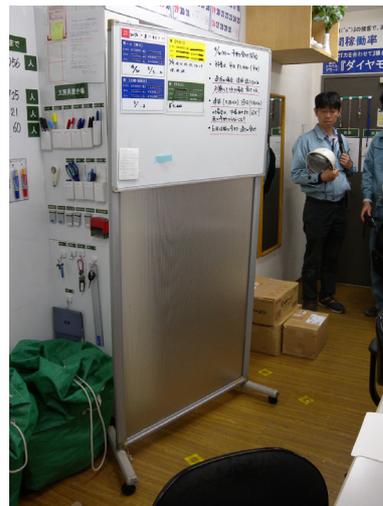
- ・前震、本震共に宿泊室及び1 F 食堂ではいずれも被害（備品落下等も含む）は見られなかった。
- ・前震時に、1階事務室の隅に置いていたコピー機（写真 5. 7. 2-31）が約 30cm 移動した。
- ・本震時に、5階宿泊室での姿見の転倒及び1階事務室のパーティション（写真 5. 7. 2-32）の転倒があった。
- ・本震直後には、免震建築物であるとして1階ロビー内に周辺の通行人も含め約 50 人が避難していた。
- ・他の宿泊施設では、客室のTV転倒やエレベータ停止などの被害で営業できないものがあったが、この施設は継続して営業が可能だった。
- ・免震建築物の揺れ方は、ゆっくりしているが歩けるほどではなく、免震とわかっていても恐怖感のあるものであった。ただし、継続して営業可能だったことなどから、免震の有効性は高いと感じている。
- ・本震の特徴として、初期の上下動が大きかった。前震はそのような感じはなかった。

写真 5. 7. 2-32 転倒したパーティション

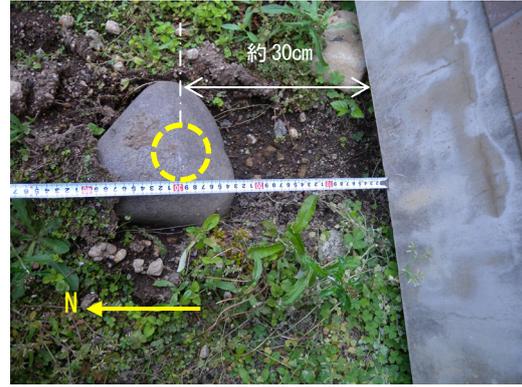
免震層に罫書き式変位計等の設置はないが、A棟では、免震層の変位に伴うものと見られる痕跡として、自転車置き場の金具の変形及び接触、免震層周囲の石の移動、犬走り部分の周囲への接触、エントランス部周囲で柵の脱落等の変状があり（写真 5.7.2-33～写真 5.7.2-36）、北に約 30cm 程度の変位が生じたものと考えられる（他の方向は不明）。

写真 5.7.2-34 免震層周囲の石の移動跡

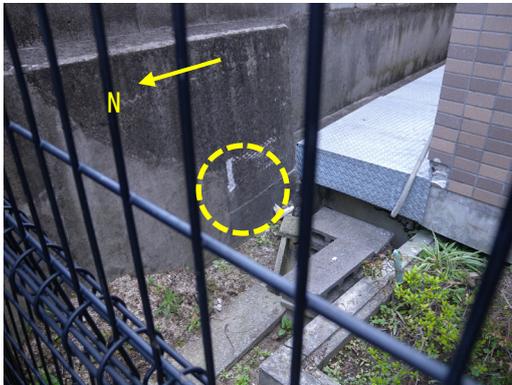
写真 5.7.2-35 犬走り部分の周囲への接触跡

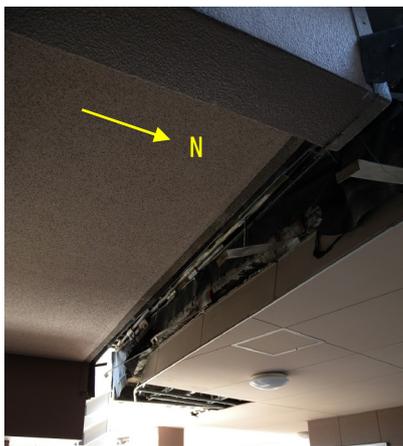
A棟とC棟をつなぐ渡り廊下にはエキスパンションジョイントが設けられていたが、本震後に通行に際し脱落等の危険を生ずる恐れがあり、カバー（天井被覆）が撤去された状態であった（写真 5.7.2-37）。

写真 5.7.2-37 渡り廊下エキスパンション部の状況（天井被覆を撤去済み）

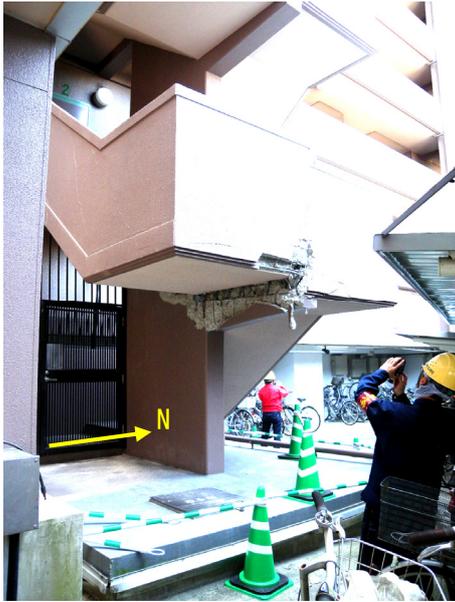
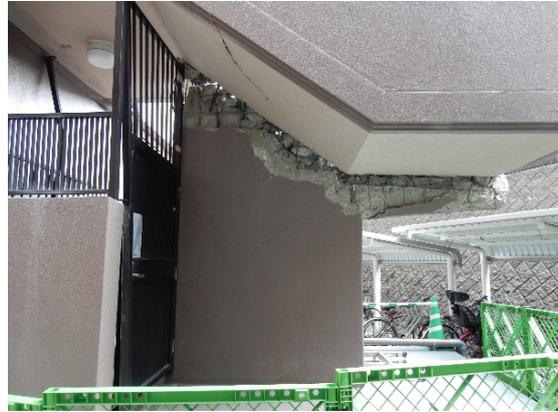
中間階免震となっているB棟は、図 5. 7. 2-3 及び図 5. 7. 2-4 に示す通り免震部分から構面外に張り出して立ち下げる形式で外階段を設けており、階段の脚部の地下にも積層ゴム支承が設置されている。この外階段の被害が大きく、1階階段中央の壁部分のせん断破壊によって使用禁止となっていた（写真 5. 7. 2-39、写真 5. 7. 2-40）。損傷部分の周囲の階段踊り場に設けられた柵の破損の状況から、上部構造が大きく南側に動いた際に、階段下の積層ゴムに生じた水平変形に対して階段中央の壁部分（厚さ 250mm、縦横配筋 D10(SD295A)@200 ダブル、鉄筋端部は閉鎖なし）が面外方向に追従できず、大きく破壊したものと考えられる。

写真 5. 7. 2-39 外付け階段の被害状況① (階段南側)

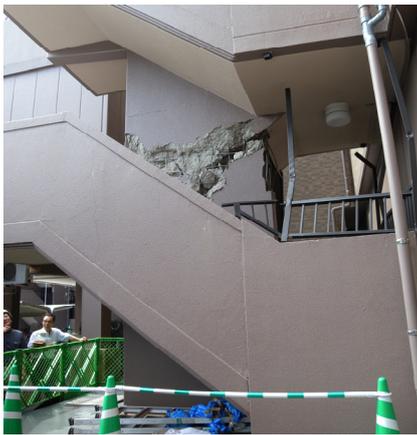
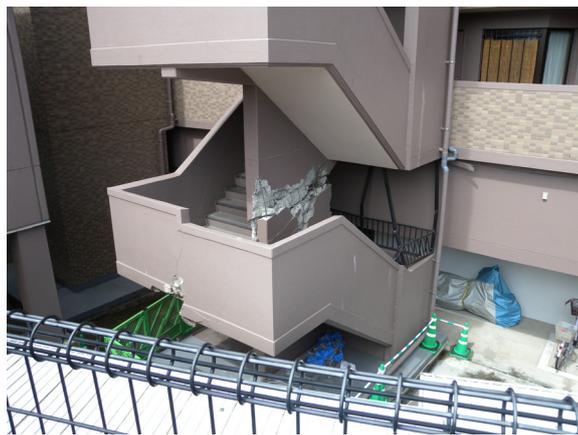
写真 5. 7. 2-40 外付け階段の被害状況② (階段北側)

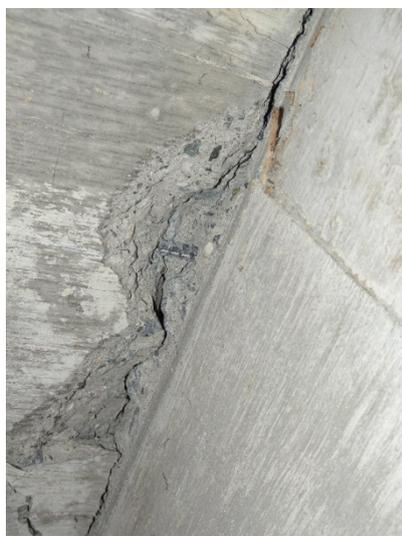
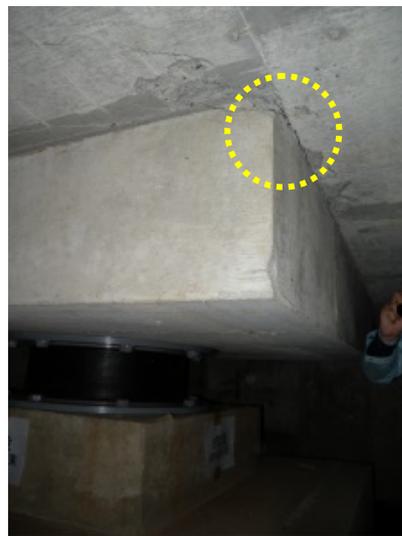
また、階段下の積層ゴム支承について、上側の取付け基部の損傷（かぶりコンクリート部分の剥落）や鉛直クリアランス部の変状も観察された（写真 5. 7. 2-41、写真 5. 7. 2-42）。

写真 5. 7. 2-41 階段下に設置された積層ゴム支承の取り付け基部の損傷 (左図は右図囲みの拡大)

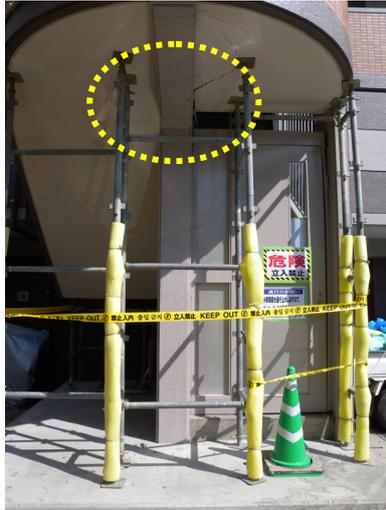
この建築物も5.7.2(7)項の建築物Gと同様に外側に張り出して独立した免震基部を設ける形式の外階段があり、階段部分の損傷等の被害が生じていた(写真5.7.2-45)。また、エキスパンション部の損傷として、カバー(天井被覆)の破損及び二次壁の変形等があった(写真5.7.2-46～写真5.7.2-48)。天井被覆については、管理会社によれば損傷することを想定していたとのことであったが、避難経路部分であることや損傷後の部材の落下の危険があるため、調査時には除去されていた。

写真 5.7.2-45 外階段の被害

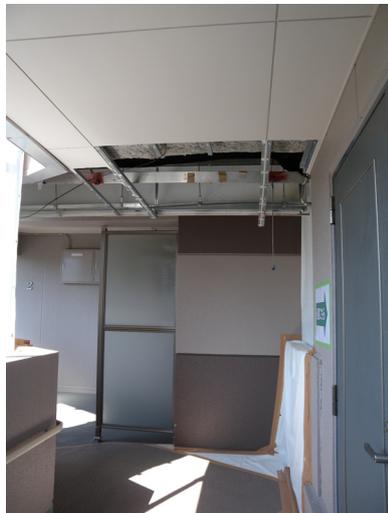
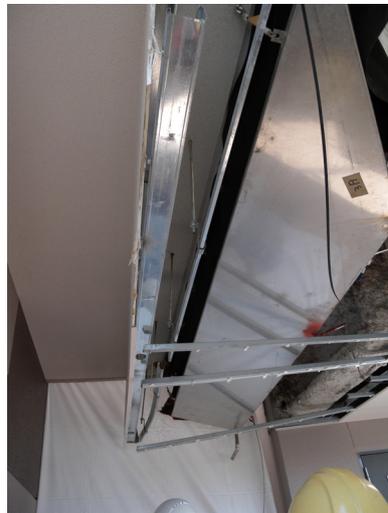
写真 5.7.2-46 渡り廊下エキスパンション部の状況①（天井被覆を撤去済み）

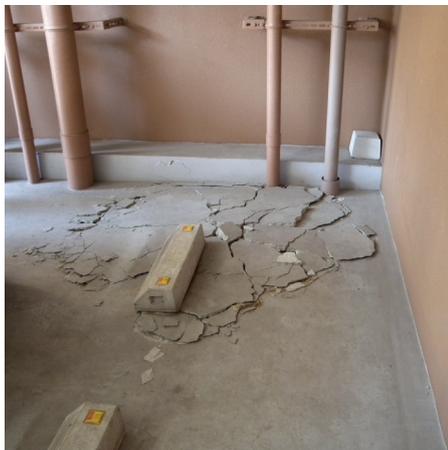
また、8基のU形鋼材ダンパーが取り付け基部を免震層外周の大梁に添わせるように配置されていたが、3基で被害を生じていた。取り付け基部が大梁から引き剥がされるように分離し鉛ダンパー同様にスラブとの接合部で破壊を生じたもの（写真5.7.2-51）があった。他に取り付け基部が大梁に対し偏心しないよう取り付けられており被害が見られなかった鋼材ダンパー（写真5.7.2-52）も存在したことから、一体化が十分でなかったために当該部分に想定外の力が作用したためと考えられる。この損傷は床スラブの上面にあたる1階の駐車場部分まで達していた（写真5.7.2-53）。ただし、大梁との一体化が図られていても、梁下端面とダンパー部間で損傷を生じている場合があり（写真5.7.2-54）、基部に対して周囲の部材（大梁）が偏心して取り付けられていることが却って被害を拡大したと考えられる。これらの鋼材ダンパーの被害の要因としては、鉛ダンパーの被害（あるいは建築物Cの被害）と同様に当該部分の設計にあたって地震時にダンパーの取り付け基部に生ずる応力の想定が十分でなかったことが考えられる。なお、写真5.7.2-54ではコアコンクリート部分が落下する重度の損傷に至っているが、この写真は2016年7月上旬（本震後約3か月後）に撮影したもので、別途本震後から約1か月までの期間に実施した現地調査の時点では顕在化しておらず、その後の余震で被害が拡大したものと考えられる。その他、柱直下の位置にない小型の積層ゴム支承の取り付け基部のスラブ下面にひび割れが確認された（写真5.7.2-55）。

写真 5. 7. 2-53 免震層上面の床スラブの損傷（西側外周部の大梁内側にあたる部分）

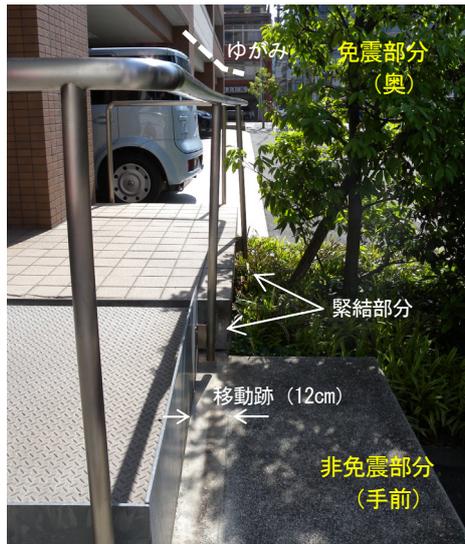
その他、エキスパンション部分で、免震部分と非免震部分の双方に止め付けられていた手すりの変形が見られた（写真 5. 7. 2-56）。また、このエキスパンション部分の移動痕、犬走り部分と周囲の接触痕（写真 5. 7. 2-57）からは、少なくとも 10cm 程度、またはそれ以上の免震層の水平変位が生じたことが考えられる。建築物の北西角部ではエキスパンション部分の鉄板に 5 cm 程度の鉛直方向の隙間が見られたほか、敷地境界の塀の傾斜があり（写真 5. 7. 2-58）、地盤の沈下に起因する現象と考えられる。

写真 5.7.2-56 エキスパンション部の変状（手すりの変形、移動跡）

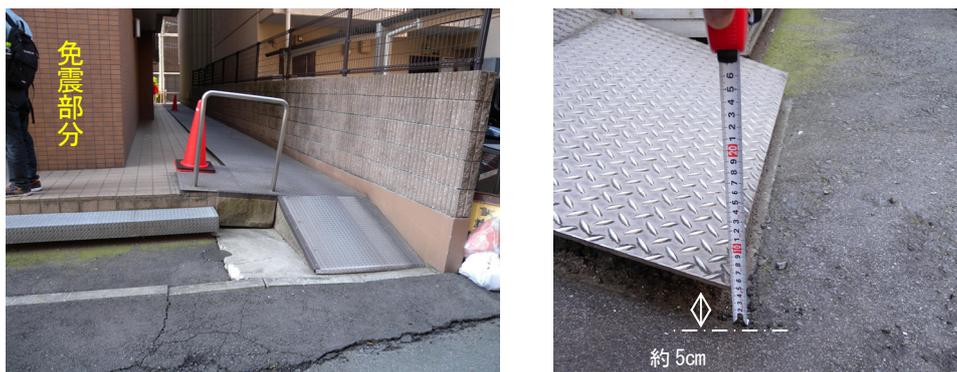
写真 5.7.2-58 周囲における地盤沈下の痕跡（隣接する塀の傾斜、エキスパンション部の隙間）

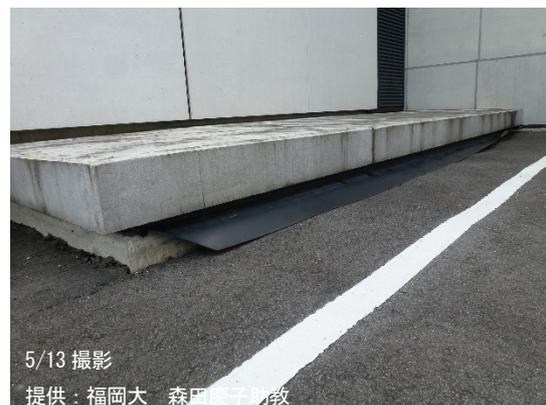
免震層内に罫書き式変位計が設置されており、東に約32cm、北西に約23cmの軌跡が確認された(写真5.7.2-59、罫書き板取り外し後に別途撮影したもの)。免震材料には異常は見られなかったが、免震層内部及び周辺で、鉛直クリアランス部のゴムカバー(免震スカート)のはみ出し、エキスパンション部の破損などが見られた(写真5.7.2-60、写真5.7.2-61)。また、周囲地盤に最大5cm程度の沈下の形跡があった。

写真 5.7.2-60 免震スカートのはみ出し

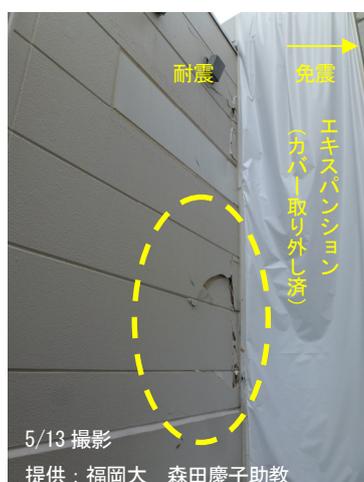
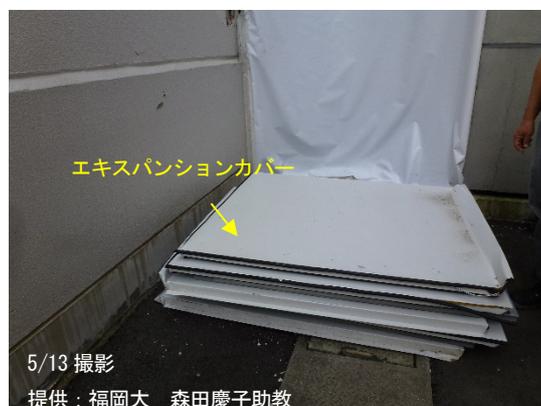
写真 5.7.2-61 エキスパンション部の破損と取り外されたカバー

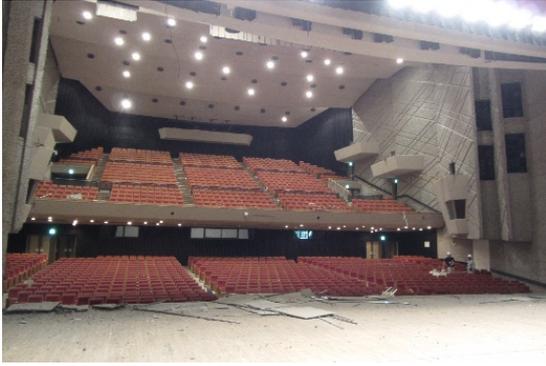
会議室棟とホール棟からなる建築物である。竣工は1967年で、構造体は鉄筋コンクリート造である。会議棟1階床とホール棟客席1階床に亀裂があり段差が生じていた。ホールで特定天井に該当する吊り天井が脱落していた（写真5.8.2-1～5.8.2-4）。前震で舞台上部の天井面が部分的に脱落し、本震でその他の部分が脱落したとのことである。天井面は、吊りボルト下に組んだアングルに鋼線で鉄網を取り付けてモルタルを塗ったもの（ラスモルタル天井）が多くを占めていた。1階客席に脱落した天井のモルタルの厚さを計測したところ約4cmであり、単位体積重量を20kN/㎡とすれば平米当たり800N（約80kgw）となって単位面積重量は相当に大きい。ラスモルタル天井以外の部分はいわゆる在来工法の天井であり、1階客席前方や2階客席部分等に脱落が生じていた。

写真 5.8.2-1 ホール

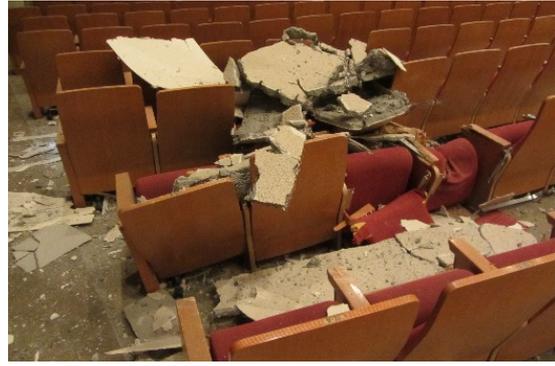
写真 5.8.2-2 1階客席へのラスモルタル天井の脱落

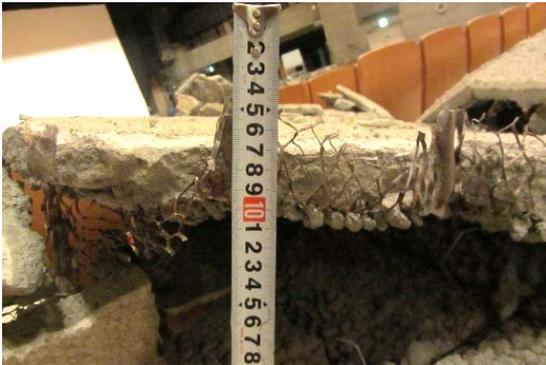
写真 5.8.2-3 ラスモルタル天井 (モルタル厚さ約 4cm)

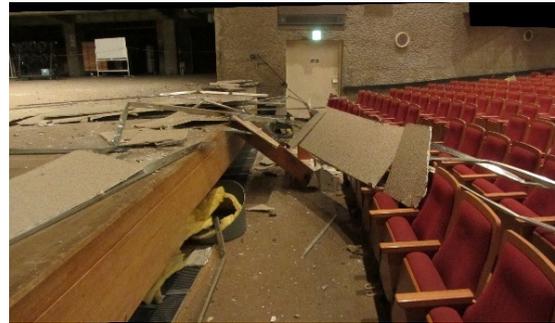
写真 5.8.2-4 1階客席前方に落下した天井(せっこうボード(厚さ 12.5mm)+吹付)

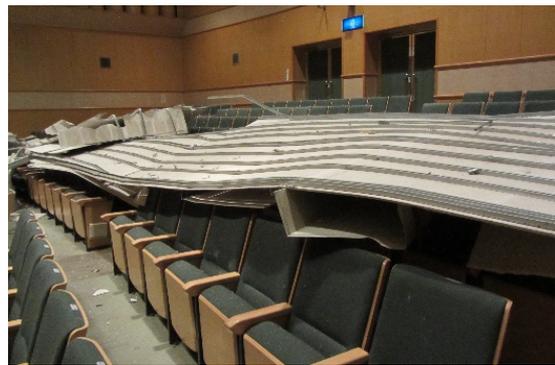
諸室棟とホール棟からなる建築物である。竣工は1995年、構造体は鉄筋コンクリート造(屋根は鉄骨造)である。ホールの特定天井に該当する天井で脱落が生じていた(写真 5.8.2-5、5.8.2-6)。天井は在来工法による吊り天井である。ヒアリングによると、前震では粉がパラパラ降る程度であったが、本震で設備が設置されている箇所では1畳程の大きさで天井面が脱落するとともにその他の箇所でも落ちて、5月9日の朝に天井面が大きく脱落しているのが確認された、とのことである。

写真 5.8.2-5 ホール

写真 5.8.2-6 脱落した天井面

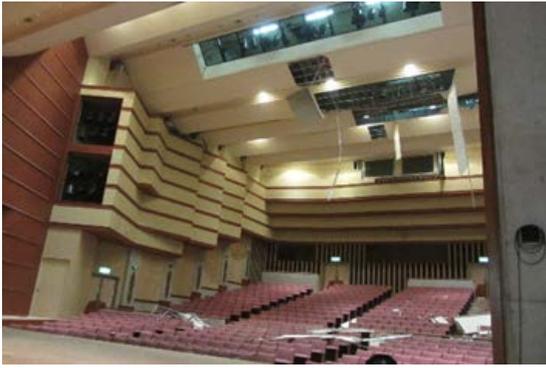
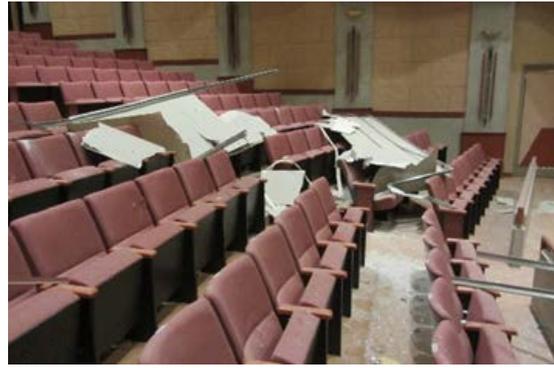
ホールと諸室が入っている建築物である。竣工は1997年、構造体は鉄筋コンクリート造(屋根は鉄骨造)である。ホールで、特定天井に該当する吊り天井が破損・脱落していた(写真 5.8.2-7、8)。天井は在来工法による吊り天井である。

写真 5.8.2-7 ホール

写真 5.8.2-8 脱落した天井

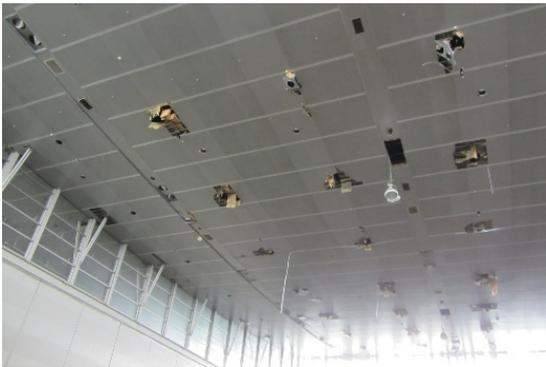
展示ホール棟、諸室棟とそれらをつなぐ通路棟からなる建築物である。竣工は1998年、構造体は、展示ホール棟と諸室棟は鉄筋コンクリート造（屋根は鉄骨造）であり、通路棟は鉄骨造である。展示ホール棟と諸室棟で鉄骨屋根の支承部のベースプレート下のモルタルが損傷した。展示ホール棟は可動式間仕切りで4つの展示スペース（a～dホール）に区切ることができるようになっており、いずれも特定天井に該当する在来工法の天井が設置されている。天井面の部分的な破損・脱落が吊り物の支持部分や天井面端部で確認され、照明ボックスの脱落などによる落下物が多数確認されたが、bホールの被害程度が最も大きかった（写真5.8.2-9、5.8.2-10）。また、通路棟で、吊り天井の被害を確認した。

写真 5.8.2-9 天井（bホール）

写真 5.8.2-10 脱落した天井板（野縁ピッチ約30cm、bホール）

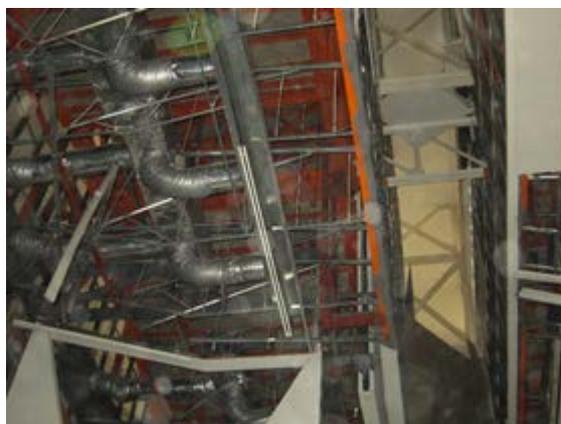
写真5.8.2-12 天井裏の状況（天井脱落箇所）

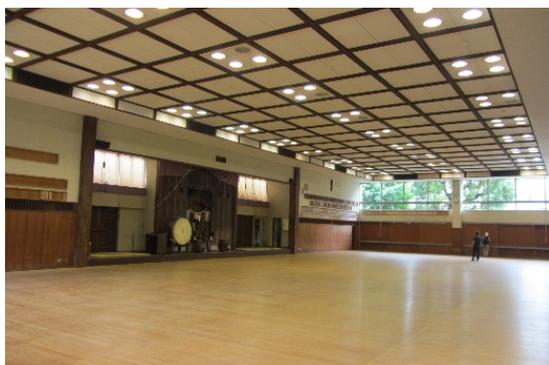
2層分吹き抜ける剣道場（写真5.8.2-13）と柔道場がそれぞれ1階と3階にある4階建ての建築物である。その他、1階には事務室、3階には第1、第2小道場があり、2階と4階は観覧席となっている。竣工は1971年、構造体は鉄筋コンクリート造（屋根は鉄骨造）である。1階の剣道場の、天井は在来工法による天井で特定天井に該当し、照明周りや壁際で損傷が見られた。屋外で軒天井の一部が損傷して欠けており、詳細が確認できていないが、吊り天井である場合は特定天井に該当する。

写真5.8.2-13 剣道場（1階）

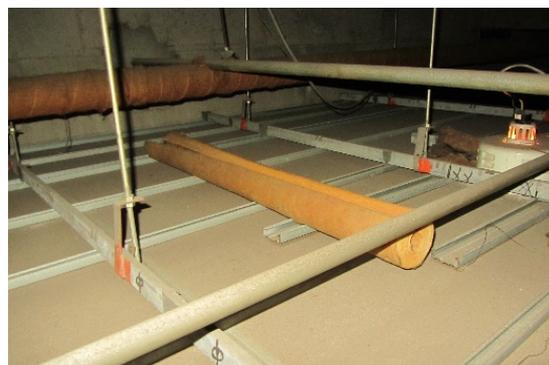
写真5.8.2-14 剣道場観覧席（2階）の天井裏

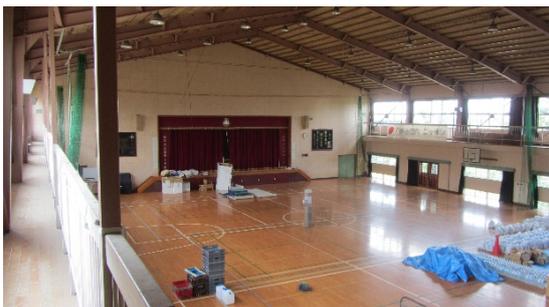
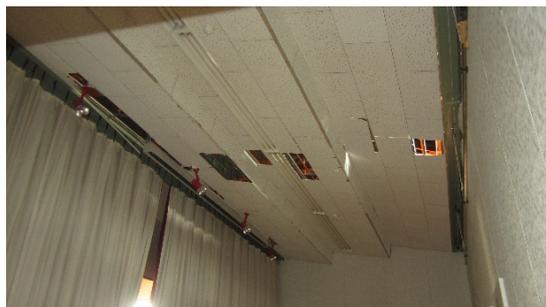
昭和54年建設の学校体育館。耐震診断の結果Is値0.80で、耐震性ありと判定された体育館。架構は鉄骨造、張り間方向山形ラーメン、桁行き方向ブレース構造。屋根面水平ブレースのうち3本の片側端部が外れて垂れ下がった状態であった。当該ブレースの羽子板や接合部のガセットプレートは健全のよう見え、ボルトが破断したと思われる。舞台の天井（ロックウール吸音板1枚張り。のこぎり

形状。)の一部が脱落していた(写真5.8.2-16)。

写真 5.8.2-16 舞台の天井の損傷・一部脱落

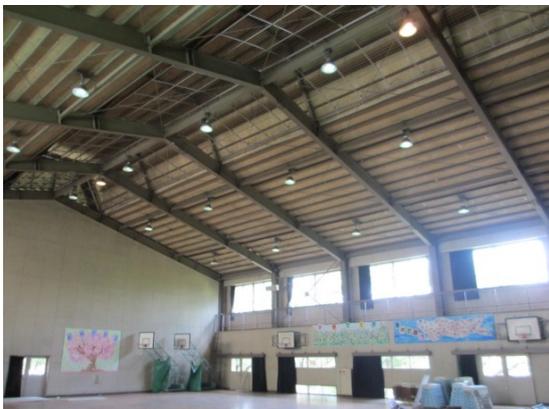
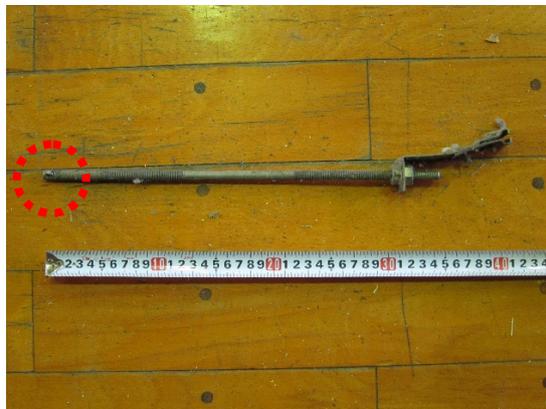
昭和60年建設の学校体育館。新耐震基準に基づき設計された。架構は鉄骨造で、張間方向山形ラーメン、桁行き方向ブレース構造で平鋼ブレース。2階の全てのブレース構面でブレース材の破断が観察された。また、1階では1箇所ブレース材の破断が観察された。それらは、ブレース孔欠損部の破断、ブレース端部の母材破断である。ブレースの接合部は、保有耐力接合で設計されていると考えられるが、ブレース材自体の降伏による明確な伸びは、目視では確認できなかった。屋根面ブレースには被害は見られなかった。山形屋根の棟部分が断面で台形状になっており、その部分について金属メッシュを用いた吊り天井が張られている(写真5.8.2-17)。この吊り天井について、バー材が壁と取り合う端部付近で変形したり、複数の吊り材が吊り元で外れたり床面まで落下したりしていた。吊り材の長さは現地での計測や脱落した吊り材の計測から、0.4m、1.9m、2.4mの3種類が確認されたが、吊り元の溶接が外れていたのは総て最も短い0.4mの吊り材であった(写真5.8.2-18)。

写真 5.8.2-18 吊り材(円内は溶接痕)

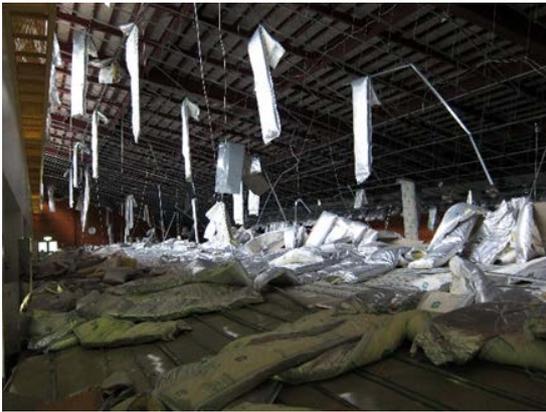
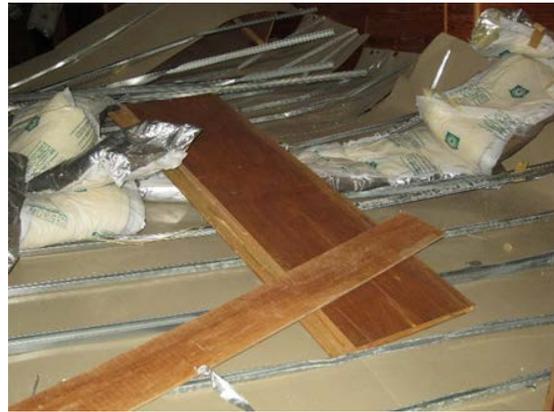
吊り長さは0.7～2.2mである。天井裏には断熱材が敷き詰められている。なお、高さが6mを超える天井の水平投影面積は200㎡以下であり、特定天井には該当しない。調査した範囲では、露出した柱梁接合部には構造的な被害は見られず、屋根面水平ブレースにも、たわみや破断等の構造的な被害は見られなかった。前震により、大きい方のライフル射場の天井が全面的に脱落した（写真 5.8.2-19）。クリップを含めた天井面構成部材が脱落しており（写真 5.8.2-20）、桁行方向の中程ではハンガーの開きや野縁受けの外れが比較的多く確認された。小さい方のライフル射場も、天井面の垂れ下がりが確認されるとのことで、使用禁止となっていた。

写真 5.8.2-19 天井脱落の状況

写真 5.8.2-20 脱落した天井材

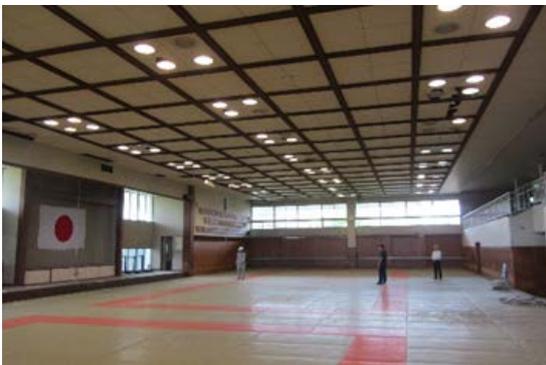
建築物概要等については先述の通り。3階の柔道場は、照明周りや天井端部等で天井が多く損傷・脱落していた。在来工法による天井であり、高さが6mを超えないため特定天井に該当しない。

写真 5.8.2-21 柔道場（3階）

写真 5.8.2-22 柔道場の天井（吊り元はALCパネル）

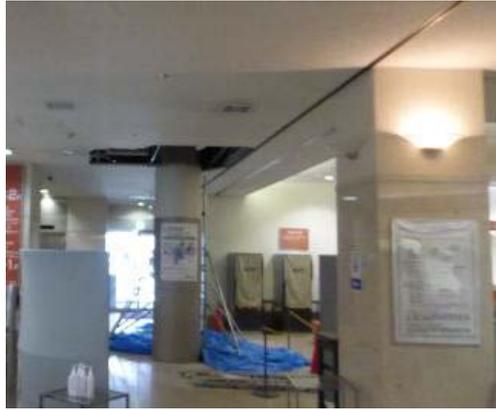
8階建て（地下1階）の病棟2棟及び7階建ての管理棟1棟からなるSRC造病院建築物である。建設年は、南側病棟1979年、北側病棟1984年、管理棟2001年である。病棟は低層部分がエキスパンションジョイントで分割された南側病棟と北側病棟の2棟からなっており、内部が調査ができたのは南側病棟である。北側病棟は現行の耐震基準を満足しているが、南側病棟は満足していないと関係者から情報が得られている。当該建築物では、管理棟や南側病棟の外壁タイルの剥落、渡り廊下のガラス破損並びに南側病棟の中間階の廊下に面する雑壁のせん断破壊、柱の軽微な曲げひび割れ及び1階天井仕上げ材の脱落（写真 5.8.2-23）が確認された。

写真 5. 8. 2-23 天井仕上げ材の脱落（南側病棟）

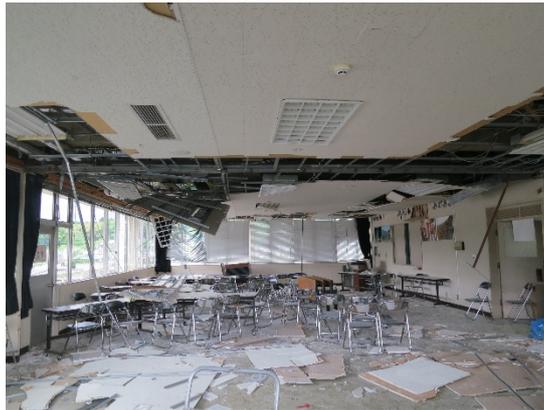
地上3階、地下1階のRC造の行政庁舎で、1974年（S49年）に竣工、2010年（H22年）に耐震補強を行っている。前震による大きな被害はなかったものの、本震により一部構造でコンクリートの剥落や鉄筋の露出、窓ガラスの破損・脱落が発生する被害を受けている。設計者による調査で構造上の安全性に関する問題は指摘されていないが、天井材が広範囲に落下し（写真 5. 8. 2-24）、窓ガラスの破損・脱落がある居室もあることから、一部機能を隣の庁舎に移して業務を継続している。

写真 5. 8. 2-24 天井材の被害

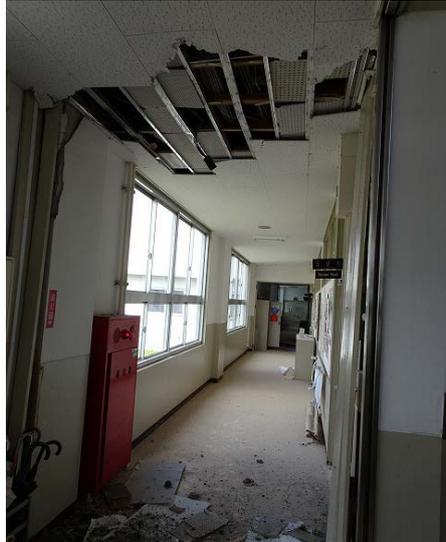
3階（一部4階）建てRC造学校校舎で1959年に建設、既に耐震補強が実施されている。校舎は2棟あり、その平面形状はほぼ同規模の長方形であり、東西方向を桁行方向として、南北に平行配置されている。その2棟の校舎に渡り廊下が設けられている。当該建築物では、1階の校舎入り口からエキスパンションジョイントで分割された階段室回りの1階スラブにひび割れと段差が見られる。またエキスパンションジョイントで分割されたエリアにまたがって設けられた天井材が落下している（写真 5. 8. 2-25）。

写真 5. 8. 2-25 天井材の落下

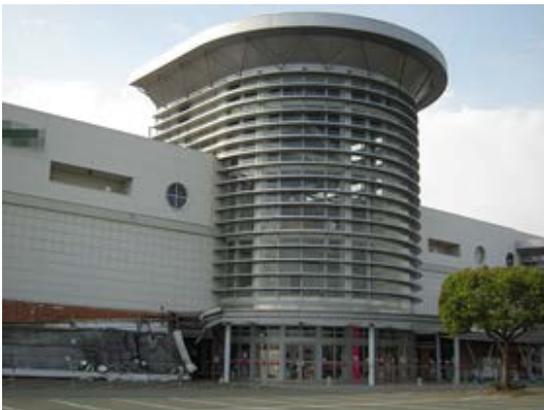
鉄骨造建築物の商業施設において、窓際、吹き抜け（写真 5. 8. 2-26）あるいは軒天（写真 5. 8. 2-27）等で吊り天井が脱落しているのが確認された。写真 5. 8. 2-27 の建築物の天井は鋼製下地材による吊り天井であり、前震で建築物内部及び軒天の天井が端部で損傷し、本震で天井が大きく損傷したとのことである。

写真 5. 8. 2-26 上部から内装材が脱落した吹き抜け（熊本市）

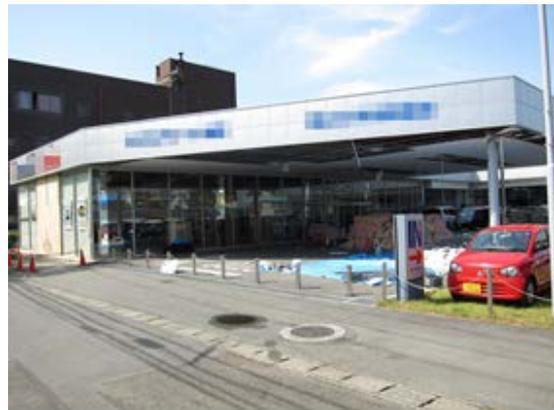
写真 5. 8. 2-27 軒天井の脱落、ガラスの破損（熊本市）

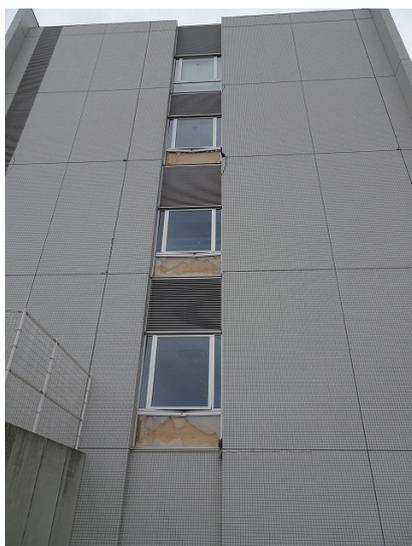
写真 5. 8. 2-28 は宇城市の 4 階建て（地下 1 階）RC 造病院（2012 年建設）での被害事例である。一部の RC 壁にせん断ひび割れと脚部のかぶりコンクリートの剥落が見られる他は、窓ガラスの破損・落下や外壁タイルの剥落など非構造部材の損傷が中心である。調査時点において、破損した窓ガラス部分は木製パネルで応急的に養生がなされ、病院としては継続使用されていた。

写真 5.8.2-28 境界梁部分にある窓ガラスの破損・落下

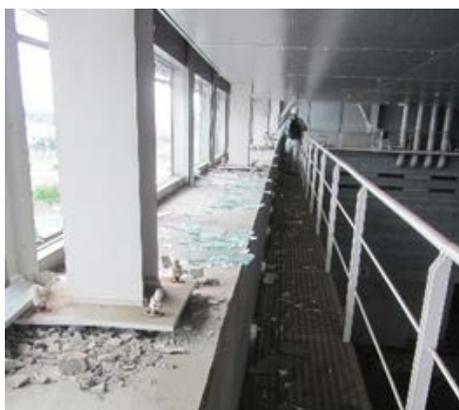
写真 5.8.2-29 は (1) 吊り天井の被害で記述した建築物Dにおける被害である。d ホールで、前震で損傷した鉄骨屋根の支承部（妻壁上部）近傍にある開口部のガラスが本震で破損・脱落した。

写真 5.8.2-29 屋根支承部及びガラス（建築物D dホール）

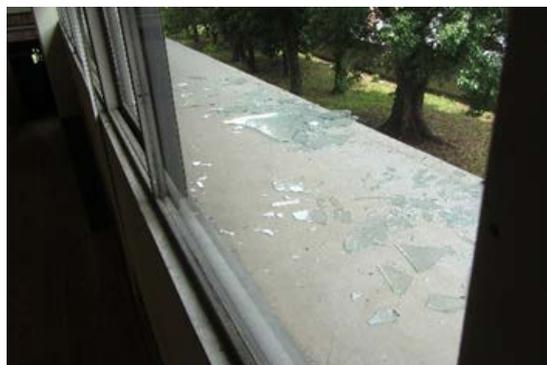
写真 5.8.2-30 は (1) 吊り天井の被害で記述した建築物Fにおける被害である。鋼製サッシに硬化性パテでとめた窓ガラスが、1階の剣道場で計 16 枚、3階の柔道場で計 29 枚、3階の第1、第2小道場の2室で計 7 枚、破損したとのことである。また、建築物周囲の1階の外壁にある城壁を模擬したと思われる石積みが全体の3分の2程度で落石して崩れており、落ちてきた石で1階の入り口のガラス扉が損傷していた。

写真 5.8.2-30 剣道場ガラス破損

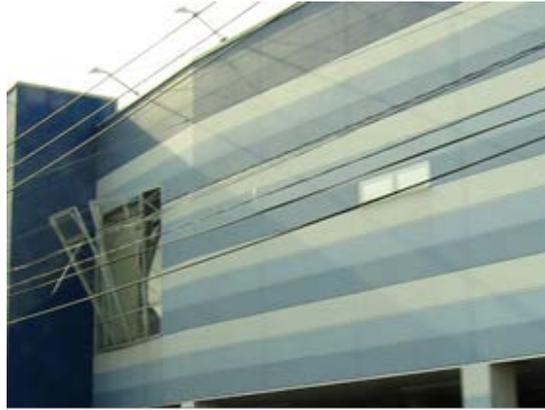
写真 5.8.2-31 は、比較的新しいと思われる鉄骨造建築物の窓サッシの損傷・外れである。

写真 5.8.2-31 窓サッシの損傷・外れ（熊本市）

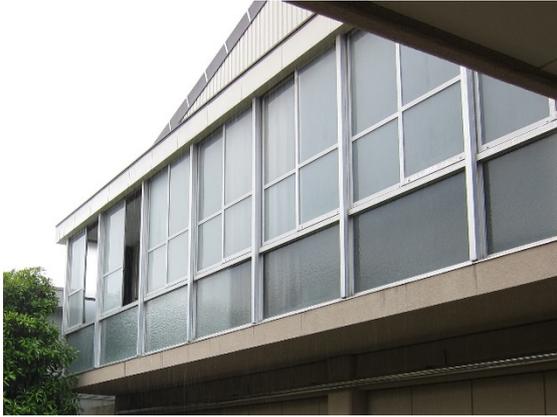
第 13 次調査は学校体育館を対象に内部調査を行っており、サッシ窓について、写真 5.8.2-32～5.8.2-34 に示すような被害が確認されている。写真 5.8.2-32 は、RC 造架構でギャラリーから上部が鉄骨フレームの体育館（昭和 52 年建設/山都町）であるが、ほとんど全ての桁行き方向のブレース構面で鉛直ブレースの接合部のボルト（中ボルト）が破断して、一部の柱脚部でコンクリートの破壊が見られ、ガラス窓の損傷・脱落（5 箇所。ただし落ちかけたためはずしたものを含む。）が確認された。写真 5.8.2-33 は、鉄骨造架構の体育館（平成元年建設/宇城市）であるが、すべてのブレースで降伏及び伸びが観察され、大きくたわんでおり（それらのブレース接合部やブレース材で破断は見られなかった）、引違い窓でガラスの損傷や障子の 15 箇所での外れなどが確認された。写真 5.8.2-34 は鉄骨造架構の体育館（昭和 40 年建設、平成 21 年耐震改修/熊本市）であるが、妻面の鉛直ブレースでは丸鋼ブレースで 2 箇所、ブレースのボルト破断が、桁行き方向の鉛直ブレースでは 2 階ブレースにわずかなたわみが、屋根面ブレースでは 2 箇所ボルト破断が見られた（ボルト破断した妻面の鉛直ブレースと屋根面ブレースは、耐震改修前のものがそのまま設置されていたもの。）ものであり、妻面の窓ガラスが損傷していた。

写真 5. 8. 2-32 体育館の窓ガラスの被害

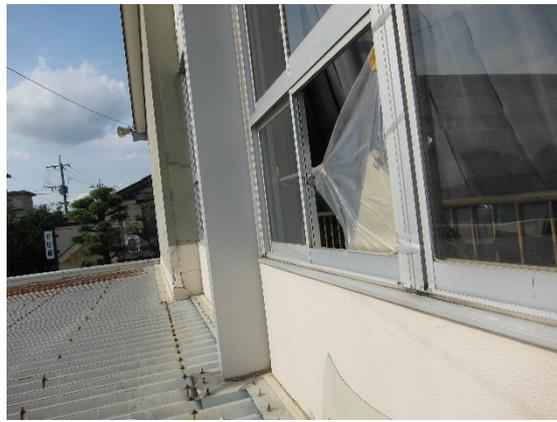
写真 5. 8. 2-34 妻面の窓ガラスの損傷

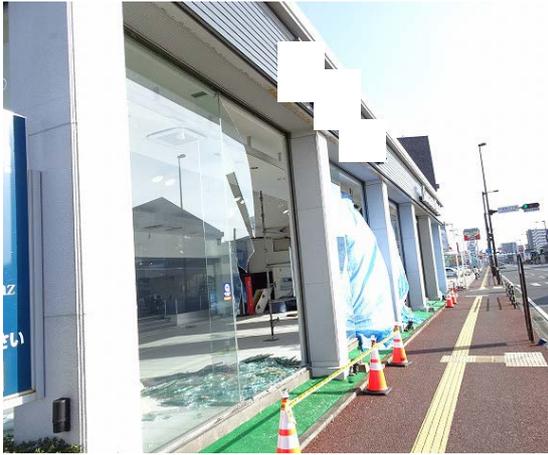
写真 5. 8. 2-35 は熊本市の店舗建築物での被害であるが、近傍で同様にガラスが配置された店舗でもガラスの破損を確認している。写真 5. 8. 2-36 は鉄骨造建築物の低層部に設けられた大判のガラスの被害である。写真 5. 8. 2-37、38 は駅舎のガラス被害である。写真 5. 8. 2-37 に示す立面の右側で、写真 5. 8. 2-38 に示すように正方形のガラスを四隅で点支持するような形式のガラスが損傷・脱落していた。写真 5. 8. 2-37 の赤枠で示した損傷・脱落箇所の左側にあるサッシに入ったガラスには顕著な被害は確認されなかった。

写真 5. 8. 2-35 店舗でのガラス破損

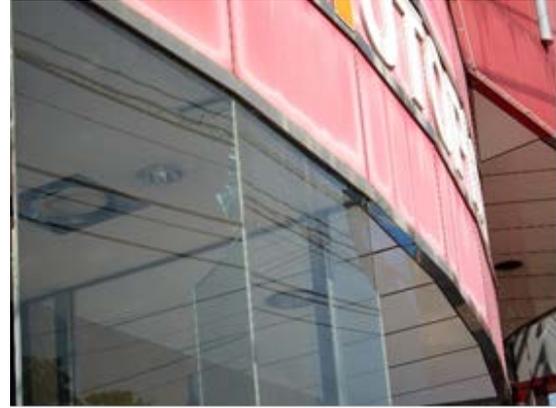
写真 5. 8. 2-36 大判ガラスの損傷

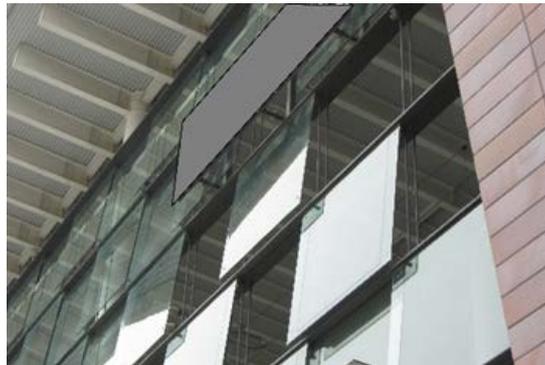
写真 5. 8. 2-38 駅舎のガラスの被害（拡大）

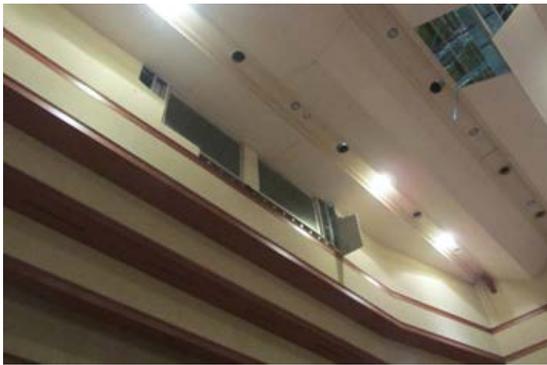
写真 5. 8. 2-39、5. 8. 2-40 は比較的高所の内壁の被害である。写真 5. 8. 2-39 は (1) 吊り天井の被害で記述した建築物 C における被害であり、客席工法上部の開口脇で内壁の仕上材が損傷・脱落している。写真 5. 8. 2-40 は (1) 吊り天井の被害で記述した建築物 E における被害であり、高窓への吹き抜け空間の立ち上がり壁（鋼製下地材にせっこうボード 9mm の 2 枚張りに塗装仕上げ）の内装材がほぼ全面的に損傷・脱落していたが、大きく損傷・脱落を生じたのは本震時とのことである。

写真 5.8.2-39 客席後方上部の開口脇の内壁の損傷・脱落

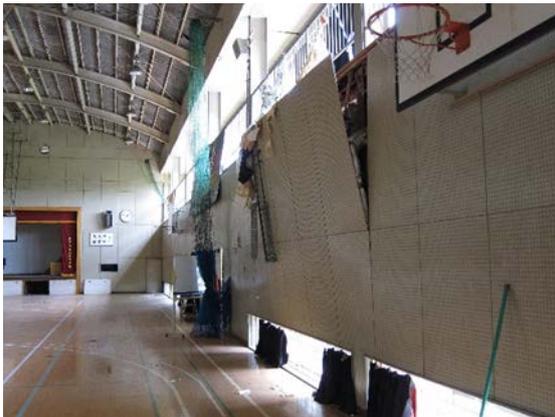
写真 5. 8. 2-41 は、鉄骨造架構の体育館（昭和 44 年建設、平成 23 年耐震改修/熊本市内）であるが、鉛直ブレースの複数か所のガセットプレート及びブレース端部に塑性変形が見られた。屋根面水平ブレース（ターンバックル付き丸鋼ブレース）で 2 箇所 bolts 破断が観察され、ブレースのたわみも観察された（屋根面ブレースは、耐震改修前のブレースがそのまま設置されていたもの）。このほか、

柱脚部のコンクリートのひび割れや周辺地盤の沈下も観察され、舞台に向かって右側に位置する掃き出し窓上部の内壁（コンクリートブロックに有孔ベニアで仕上げたもの。）が損傷して傾いていた（コンクリートブロックの鉄筋の頂部は梁等への定着は確認されなかった。）。写真 5.8.2-42 は同じくブロック壁が天井裏の界壁に用いられたものであり、空港旅客ターミナル（1971 年の竣工から 2012 年までに 5 次にわたる増改築・改修工事。鉄筋コンクリート造と鉄骨造が混在。/益城町）で確認されたものである。写真 5.8.2-43 は写真 5.8.2-33 と同じ体育館で見られた被害であり、舞台の壁に損傷が見られたものである。

写真 5.8.2-41 損傷して傾いた内壁

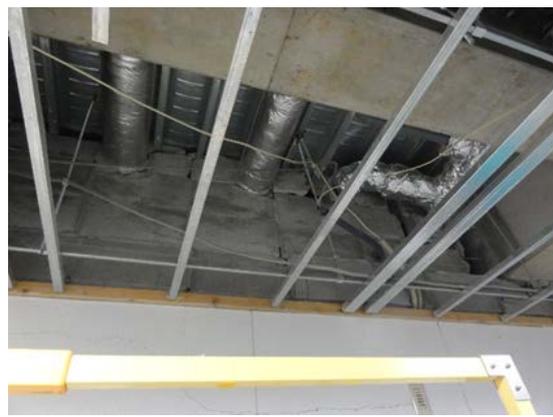
写真 5.8.2-42 ブロック壁（天井裏界壁）の被害

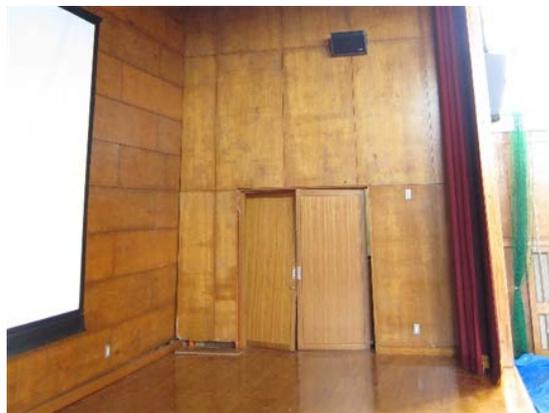
写真 5.8.2-43 舞台壁の損傷、引き戸の外れ

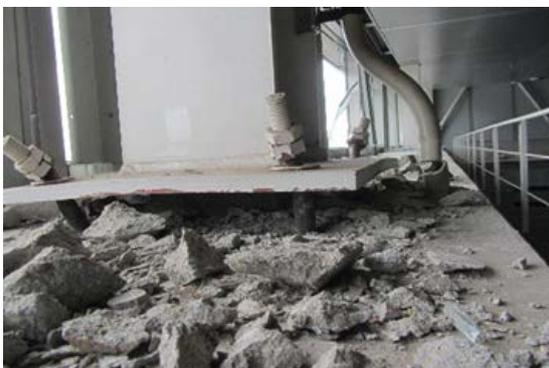
内部調査を行った建築物で、鉄筋コンクリート造に鉄骨屋根を載せた形式のものについて、写真 5.8.2-44～5.8.2-48 に示すように支承部のコンクリートの損傷が複数確認された。写真 5.8.2-44、45 は (1) 吊り天井の被害で記述した建築物Dにおける被害であり、写真 5.8.2-44 はホール棟、写真 5.8.2-45 は諸室棟における被害である。写真 5.8.2-46 は、鉄筋コンクリート造 4 階建て（屋根は鉄骨造）の建築物（平成 6 年竣工/熊本市）の最上階で支承部が損傷してコンクリートが割れたり脱落したりした被害である。写真 5.8.2-47 は、鉄筋コンクリート造（屋根が鉄骨造アーチトラス。）の体育館（平成 15 年建設/熊本市）であるが、屋根面の丸鋼ブレースに数カ所たわみが見られ、鉄筋コンクリート造架構と鉄骨造屋根の接合部（支承部）の被害であり、数カ所でコンクリートの側方破壊や大きなひび割れが見られた。写真 5.8.2-48 は、鉄筋コンクリート造架構（屋根が鉄骨造アーチ立体トラス。）の体育館（平成 9 年建設/熊本市）であるが、屋根のトラスで下弦材が 1 カ所落下して 5 箇所曲がっているのが観察されており、ステージ上の妻壁上部の RC 架構と下屋の屋根の支承部でコンクリートの破壊、落下が見られた（桁行き構面の支承部では被害は見られなかった。）。

写真 5.8.2-44 屋根支承部の被害 (d ホール)

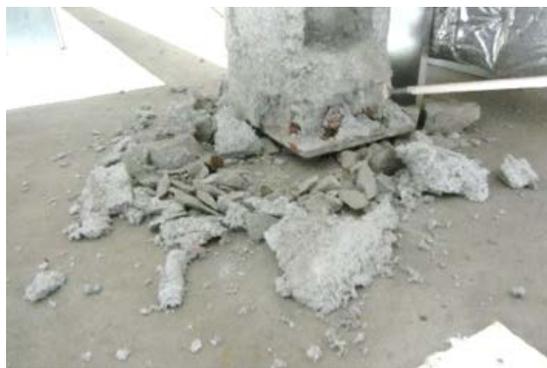
写真 5.8.2-45 屋根支承部の被害 (諸室棟)

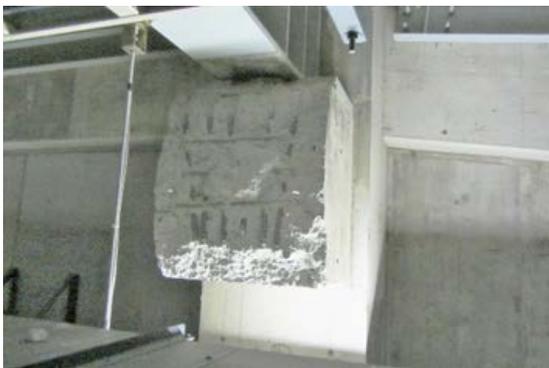
写真 5.8.2-46 S 造屋根支承部の損傷 (脱落)

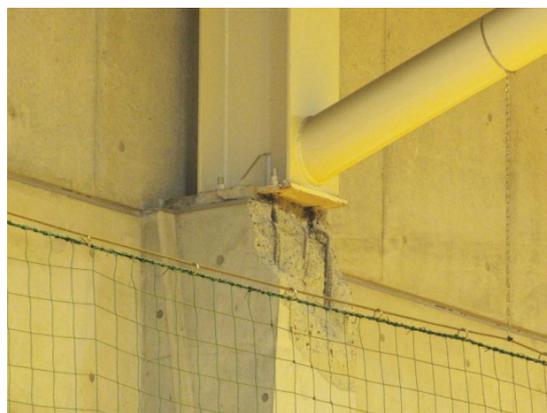
写真 5.8.2-47 支承部のコンクリートの側方破壊

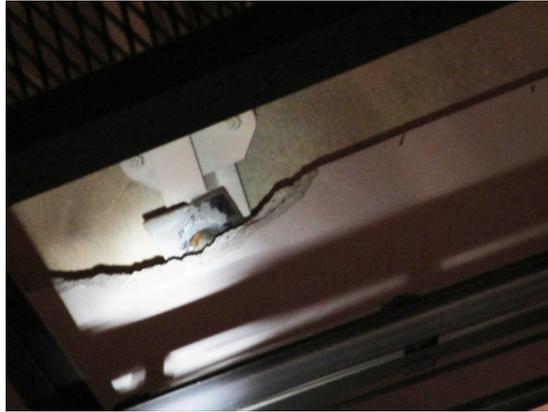
写真 5.8.2-48 ステージ上の下屋の支承部コンクリートの破損、落下

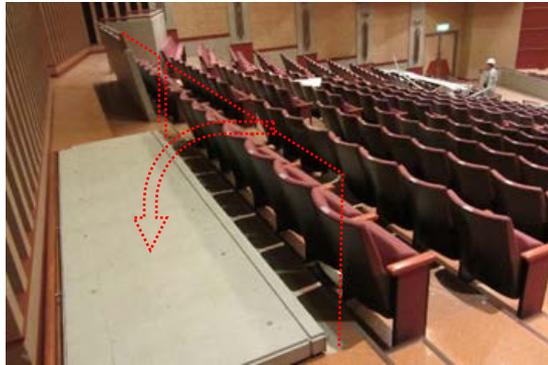
写真 5.8.2-49 は (1) 吊り天井の被害で記述した建築物Cにおける被害であり、最後方の客席とその後ろの通路を隔てるように設置された高さ 1 m 程度のコンクリート製の壁が転倒していた。

写真 5.8.2-49 最後方の客席とその後ろの通路を隔てる壁の転倒
(写真奥の壁では傾き発生)

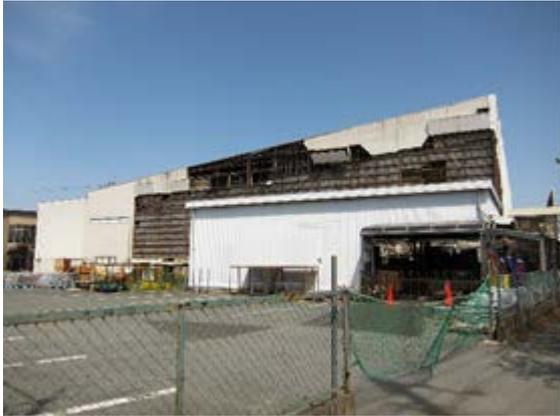
写真 5.8.2-50～5.8.2-52 はラスモルタル外壁やラスシートモルタル外壁など、比較的古い鉄骨造に用いられた外壁の被害である。写真 5.8.2-50 は 2 階建て鉄骨造(熊本市)の被害である。写真 5.8.2-51 は (1) 吊り天井の被害で記述した建築物Dにおける被害であり、舞台裏手外壁のラスモルタルの脱落(幅約 3m、厚さ約 3.5cm)が確認された。写真 5.8.2-52 は鉄骨造架構の体育館(昭和 48 年建設、平成 22 年度耐震改修/熊本市)であるが、桁行ブレースにゆるみが生じていた以外は特に被害は見受けられず、1 階の外壁のラスシートモルタル(厚さ約 3cm)が一部落下した。写真 5.8.2-53 は、商業用途と居住用途が複合する比較的新しいと思われる鉄筋コンクリート造建築物で、下地コンクリートの損傷に伴う外壁タイルの損傷・脱落が確認された。

写真 5.8.2-50 湿式工法による壁の脱落

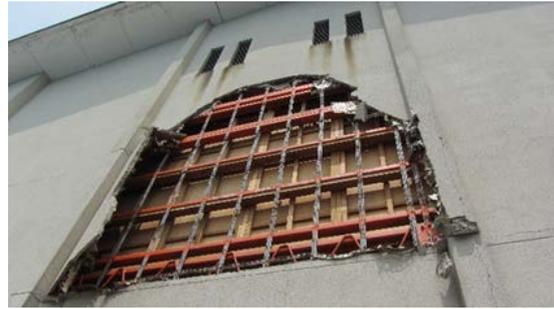
写真 5.8.2-51 舞台裏 ラスモルタル外壁の落下

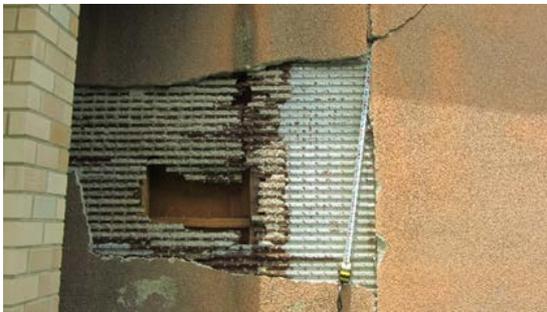
写真 5.8.2-52 入り口脇の外壁モルタルの落下

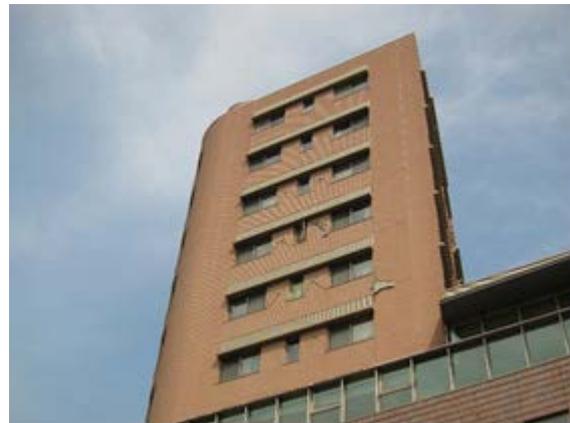
写真 5.8.2-53 外壁タイルの脱落

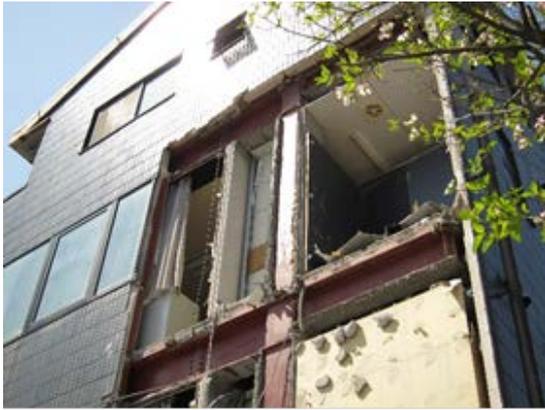
写真 5.8.2-54～5.8.2-58 は、ALC パネルによる外壁の被害である。写真 5.8.2-54～5.8.2-56 は ALC 縦壁挿入筋構法による外壁の被害であるが、同構法は、比較的古い鉄骨造建築物で多く用いられており、現在の新築では使われない。写真 5.8.2-54 は 4 階建ての鉄骨造の事務所（熊本市）における被害である。写真 5.8.2-55 は 2 階建ての鉄骨造の工場（西原村）であり、周辺でこの他にも外装材の一部が落下している工場建築物がいくつか見られたが、これらの建築物では外観からは構造的な被害は確認されなかった。写真 5.8.2-56 は 6 階建ての鉄骨造の立体駐車場（熊本市）で建築物の外側からは構造的な被害は確認されていないものの塔屋で ALC パネルが損傷・脱落しているものであり、近傍で同様の被害を確認している。写真 5.8.2-57、5.8.2-58 は ALC パネルを横づかいした外壁の被害である。写真 5.8.2-57 は平屋建ての鉄骨造であり、立ち上がった壁が下地材も含めて損傷・傾斜している。写真 5.8.2-58 は 3 階建ての鉄骨造の商業施設の外壁での被害であり、天井レベルのパネルが脱落していた。写真 5.8.2-59 は、2 つのホールと諸室が入った鉄骨鉄筋コンクリート造建築物（昭和 57 年竣工/熊本市）において、外壁の PC パネルで面外方向にずれたものが相当数（全体の 1 割程度）あった。

写真 5. 8. 2-54 乾式工法による外壁の脱落

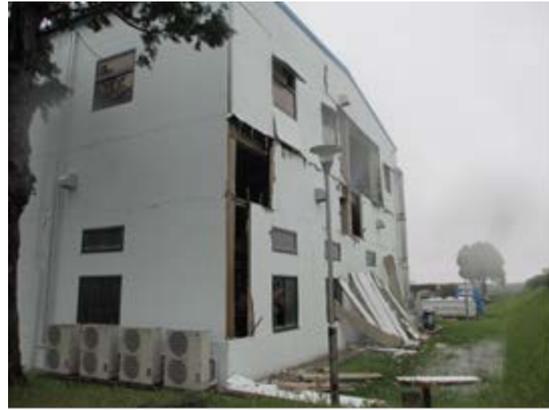
写真 5. 8. 2-55 工場の外壁の被害

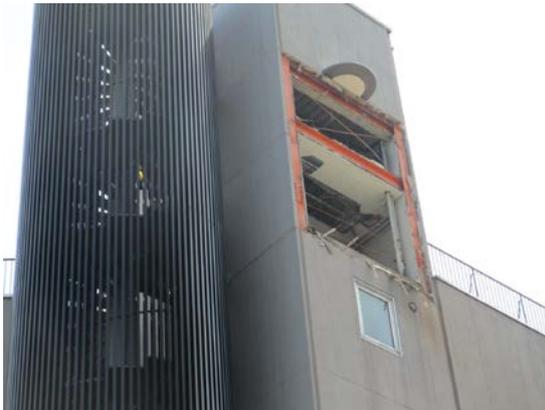
写真 5. 8. 2-56 駐車場の塔屋の被害

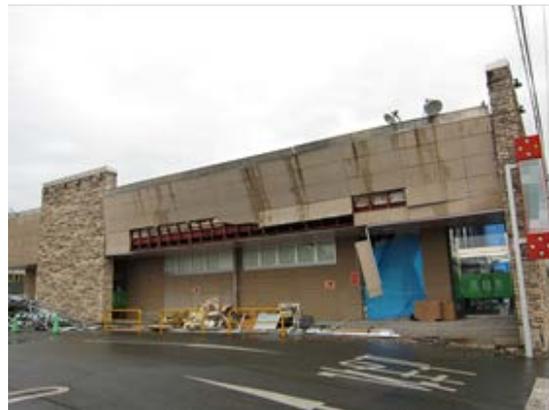
写真 5. 8. 2-57 外壁の損傷・傾斜

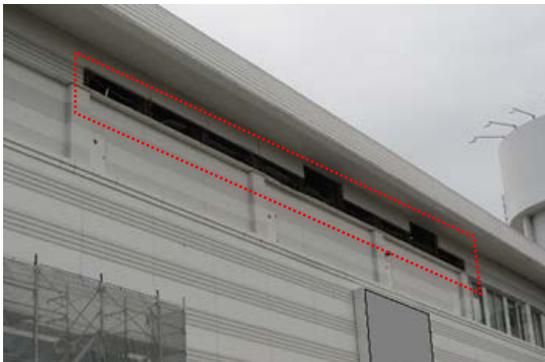
写真 5. 8. 2-58 商業施設における天井レベルでの ALC パネルの損傷

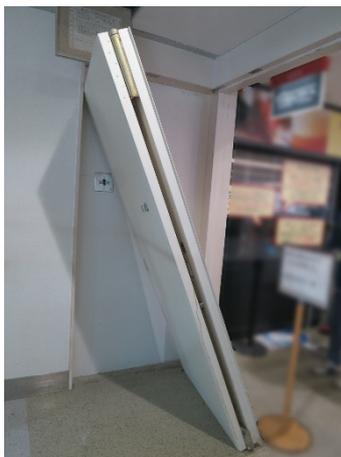
防火戸については、扉がヒンジから外れて脱落したものと（写真 5.8.2-60）、扉や戸枠の歪み、床の盛り上がりによる開閉障害が複数確認されている（写真 5.8.2-61）。また、エレベーター前に設置された折り畳み式防火戸が、揺れの影響で戸先が垂れ下がり、開閉ができないものもあった。この例では、エレベーターシャフトと室内空間を隔てていた防火戸の枠板も脱落したため、現在は仮留めをした上でエレベーターの使用が停止されていた（写真 5.8.2-62）。この他、エキスパンションジョイント近くに設置された防火戸が、枠の変形のために完全には閉鎖しない状態となっていた（写真 5.8.2-63）。揺れにより自動閉鎖したものの、付属するモーターの電源が起動せず、開放することができなくなった防火シャッターもあった（写真 5.8.2-64）。

写真 5.8.2-60 ヒンジから脱落した防火戸（益城町、RC+S 造）

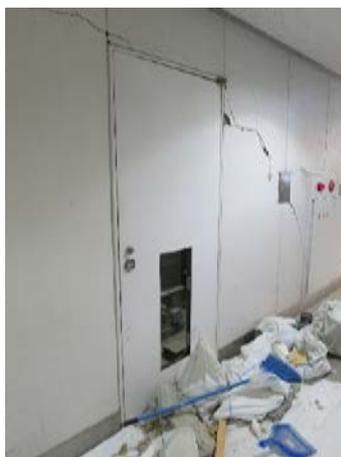
写真 5.8.2-61 戸枠の歪みにより開放できなくなった防火戸（益城町、RC+S 造）

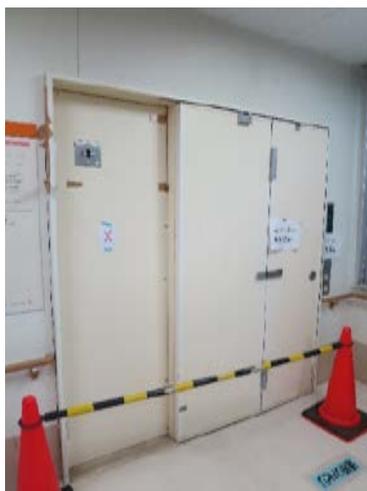
写真 5. 8. 2-62 脱落した折り畳み式防火戸（RC+S 造、大津町）

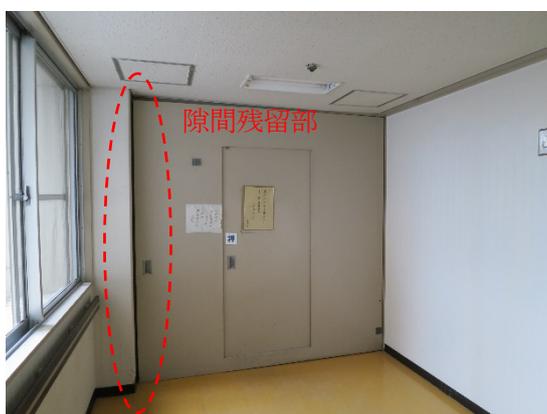
写真 5. 8. 2-63 完全には閉鎖しなくなった防火戸（SRC 造、熊本市東区）

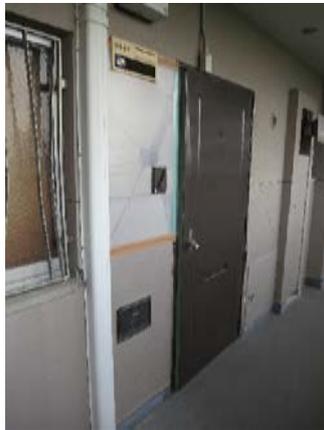
熊本市中央区の共同住宅では、共用廊下に面した方立て壁にせん断破壊が生じている場合、住戸の鋼製玄関扉にも開閉障害が発生している例が多く見られた（写真 5. 8. 2-65、5. 8. 2-66）。本施設は、11 階建ての鉄筋コンクリート造であり、1978 年（S53 年）に建設されている。住戸は共用の外廊下に沿って並んでおり、住戸数は 1 階に 5 戸、2 階以上は 10 戸の全 105 戸である。前震翌日の段階で、構造的な安全性は建物管理者により確認されていたが、本震が発生した後も再度安全性を確認した上で継続使用されている。施設管理者ならびに居住者によると、バールで外側から玄関扉をこじ開けたり、玄関扉を内側から蹴破ったり、ベランダから隣接住戸に避難したりした人もあったとのことであ

写真 5.8.2-65 開閉障害が発生した玄関扉（RC造、熊本市中央区）

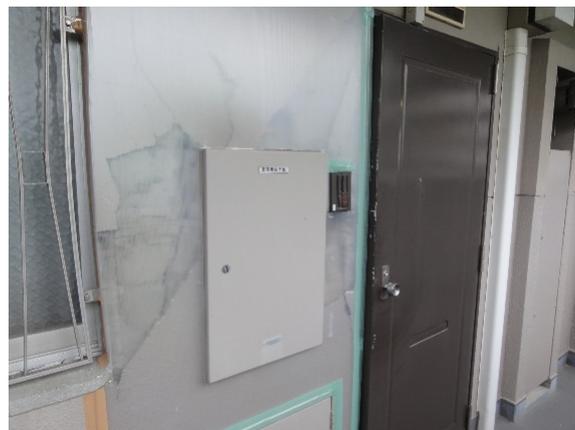
写真 5.8.2-66 方立て壁のせん断被害（等級IV）（RC造、熊本市中央区）

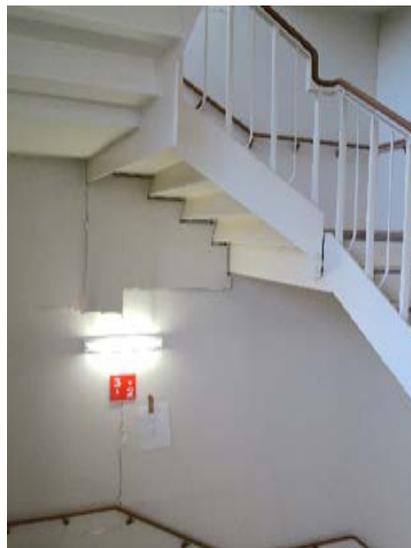
この他の防災設備では、線入りガラス製の防煙垂れ壁が落下し、割れたガラスが周囲に散乱した(写真 5.8-67)。また、防火区画を形成すると見られる階段室内の壁では、2枚重ね合わせたせっこうボードのうち室内側の1枚が脱落していた(写真 5.8.2-68)。電気温水器用貯湯槽の配管が揺れにより鉄骨梁に接触し、吹き付けられた耐火被覆が剥落していた(写真 5.8.2-69)。この他、空調ダクト内の防火ダンパーが自動閉鎖したため、手動で開放された例もあった。

写真 5.8.2-68 階段室内の壁の被害 (RC+S 造、大津町)

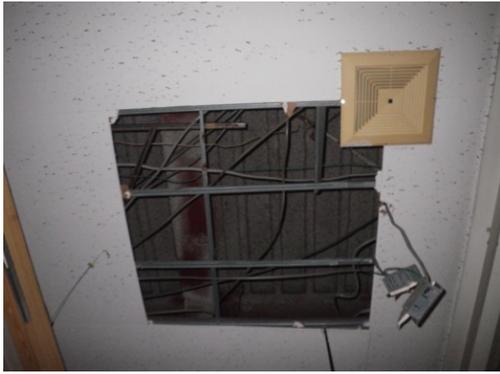
1階天井は、一部の天井板（せっこうボード）において主として設備類の周辺で破損及び落下が見られた（写真5.8.2-70、5.8.2-71）。界床裏面のアスベスト含有吹付けロックウールは全般的には付着しているものの（写真5.8.2-72）、天井内部では落下した綿状物質が部分的に確認された（写真5.8.2-73）。これらの落下の地震との関係は不明である。床上では目視ではアスベスト含有吹付けロックウールの落下は確認できなかったものの、落下していない天井板の上面にアスベスト含有吹付けロックウールが存在している状況から、天井板落下に伴いアスベスト含有吹付けロックウールが床上にも落下した恐れがある。

写真 5.8.2-70 1階天井板落下箇所

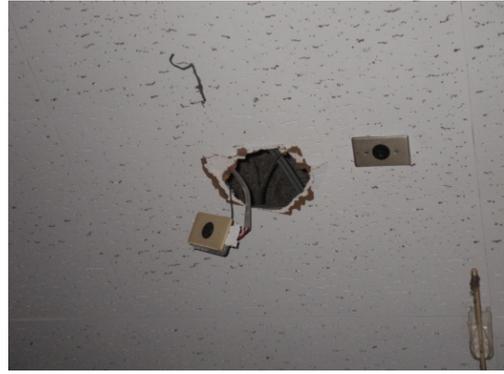
写真 5.8.2-71 1階天井板破損箇所

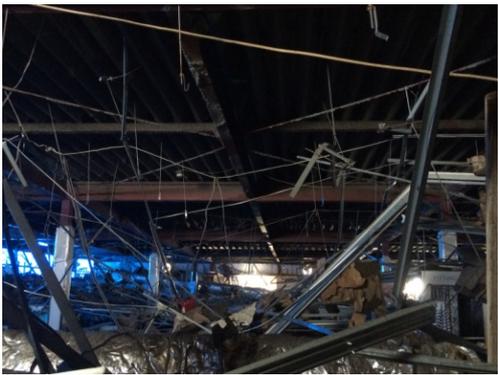
写真 5.8.2-74 2階天井崩落状況

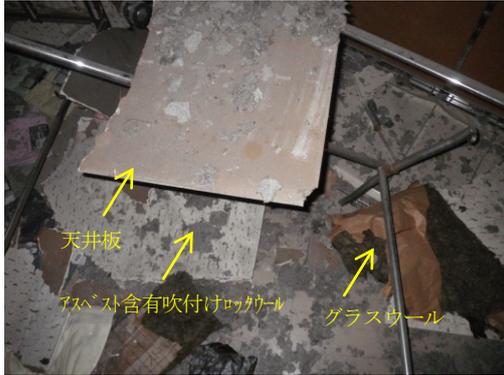
写真 5.8.2-75 2階床上落下物

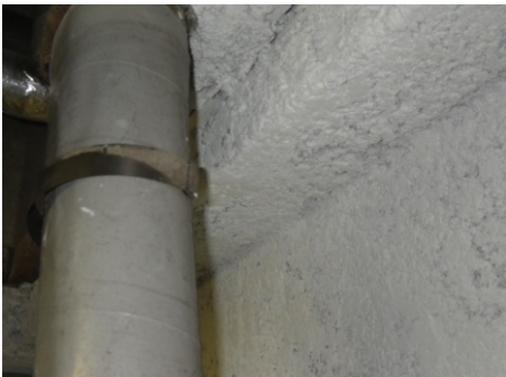
写真 5.8.2-77 1階旧ボイラー室内壁

外観目視により状態の確認を行ったところ、ひび割れ、浮き、はく離等の異常は見られなかった。

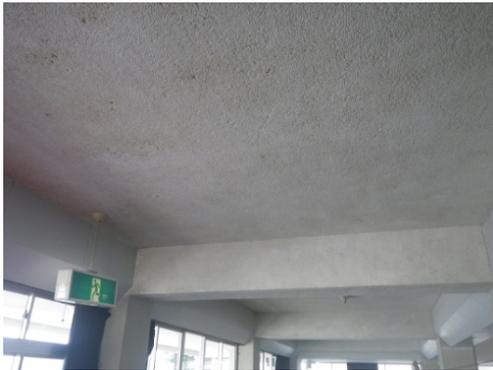
写真 5. 8. 2-81 2階ギャラリー天井(RC スラブ裏)

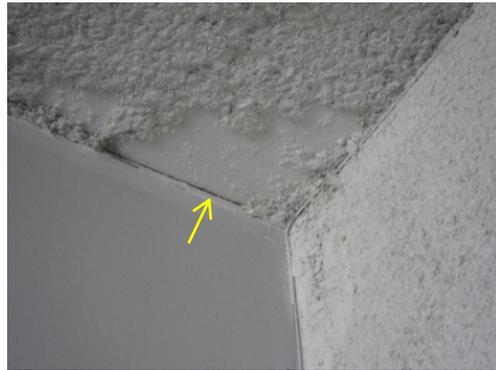
写真 5. 8. 2-82 2階ギャラリー天井 (RC スラブ裏)

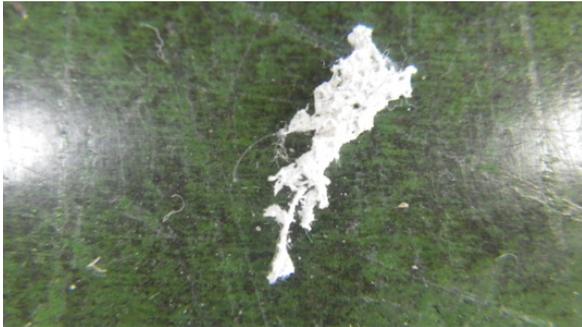
ギャラリー天井においては一部で封じ込め状態の吹付けアスベストに欠損がみられるとともに、床上で封じ込め剤及び吹付けアスベストの塊が確認された(写真5.8.2-83)。吹付けアスベスト塊は地震により落下したものであるかは不明だが、地震発生前には利用者の往来していた床上に存置されていたことから、落下後あまり時間が経っていないことが推測され、地震による落下である場合も考え

られる。付近の天井では漏水痕が確認され、吹付けアスベストの下地への付着力が低下していたことが伺われる。2階の倉庫として使用されている2室においては封じ込め措置のなされた天井においてひび割れ、はく離等の異常は確認できなかった。

写真 5. 8. 2-83 2階ギャラリー床面落下物

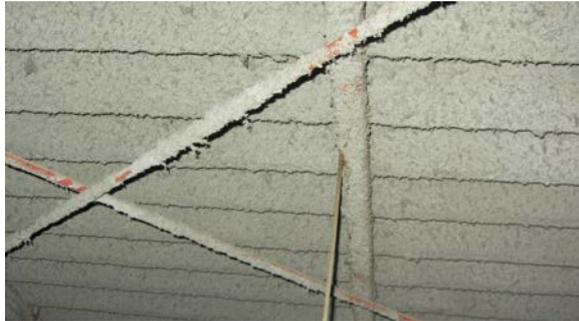
写真 5. 8. 2-84 屋根折板裏

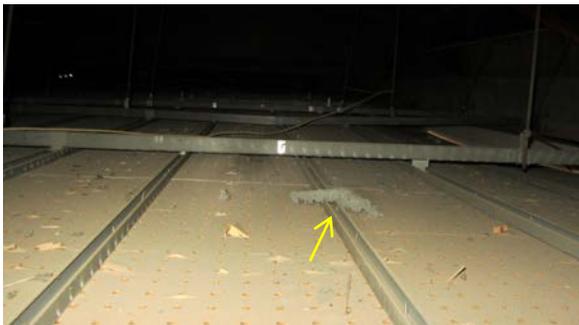
アリーナについては、屋根折板裏の吹付けアスベストは大規模なはく離は見られなかったものの、吊り天井及びRCスラブ上で落下した吹付けアスベスト塊が確認された(写真5.8.2-85)。この落下の原因が経年劣化、地震のいずれであるかは確認できなかった。アリーナ上部の吊り天井は天井面が最大20cm程度下がっており、天井面の四辺で天井板の割れ、はがれが発生し、壁面との間に隙間が生じていた(写真5.8.2-86)。このため、アリーナ床面で天井裏からの落下とみられる吹付けアスベスト塊が確認された(写真5.8.2-87)。また、アリーナ上部壁面の壁材が落下し、2階ギャラリー天井(RCスラブ)裏の空間が一部開放状態となっていた(写真5.8.2-88)。アリーナ併設のステージ上部の天井は格子状の吊り天井であり、竣工当時は格子部分に市松状に板状材料が張られた状態だったが、2006年の改修工事で空いている箇所を新たに板状材料でふさぐ措置がなされたとのことである。改修工事の際に設置された板状材料は吊り天井の部材と緊結されておらず、4月16日の本震により落下した(写真5.8.2-89)。ステージ床面では板状材料及び多数の吹付けアスベスト塊の落下が確認された(写真5.8.2-90、5.8.2-91)。

写真 5. 8. 2-85 アリーナ上部吊り天井裏落下物

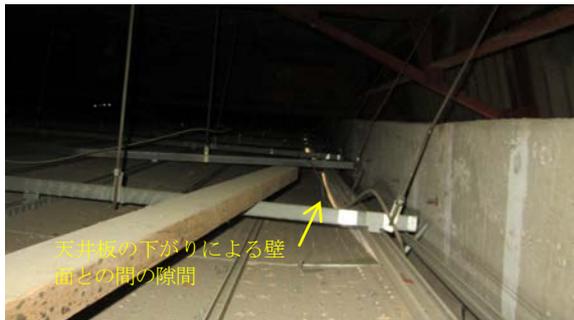
写真 5. 8. 2-86 アリーナ上部吊り天井裏

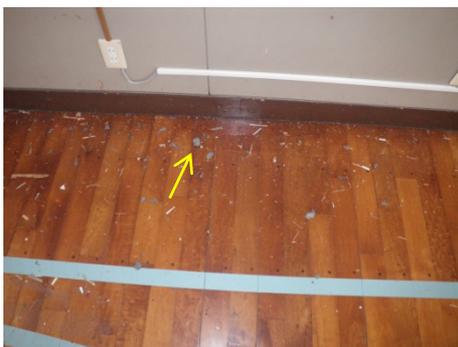
写真 5. 8. 2-87 アリーナ床上落下物

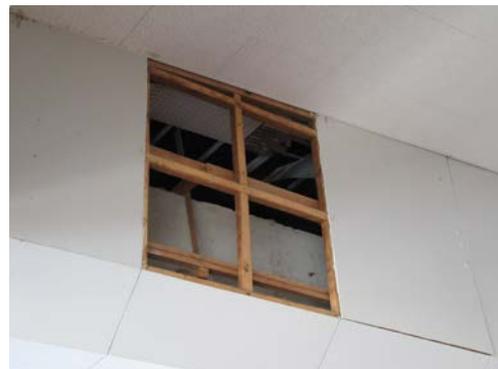
写真 5. 8. 2-88 アリーナ壁面破損状況
