第5章 地震動による建築物等の被害

5.1 建築物等の地震被害調査の方針

5.2 益城町中心部における悉皆調査

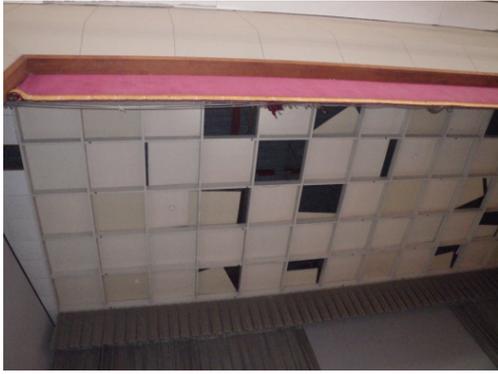
アリーナについては、屋根折板裏の吹付けアスベストは大規模なはく離は見られなかったものの、吊り天井及びRCスラブ上で落下した吹付けアスベスト塊が確認された(写真5.8.2-85)。この落下の原因が経年劣化、地震のいずれであるかは確認できなかった。アリーナ上部の吊り天井は天井面が最大20cm程度下がっており、天井面の四辺で天井板の割れ、はがれが発生し、壁面との間に隙間が生じていた(写真5.8.2-86)。このため、アリーナ床面で天井裏からの落下とみられる吹付けアスベスト塊が確認された(写真5.8.2-87)。また、アリーナ上部壁面の壁材が落下し、2階ギャラリー天井(RCスラブ)裏の空間が一部開放状態となっていた(写真5.8.2-88)。アリーナ併設のステージ上部の天井は格子状の吊り天井であり、竣工当時は格子部分に市松状に板状材料が張られた状態だったが、2006年の改修工事で空いている箇所を新たに板状材料でふさぐ措置がなされたとのことである。改修工事の際に設置された板状材料は吊り天井の部材と緊結されておらず、4月16日の本震により落下した(写真5.8.2-89)。ステージ床面では板状材料及び多数の吹付けアスベスト塊の落下が確認された(写真5.8.2-90、5.8.2-91)。

写真 5. 8. 2-89 ステージ天井板

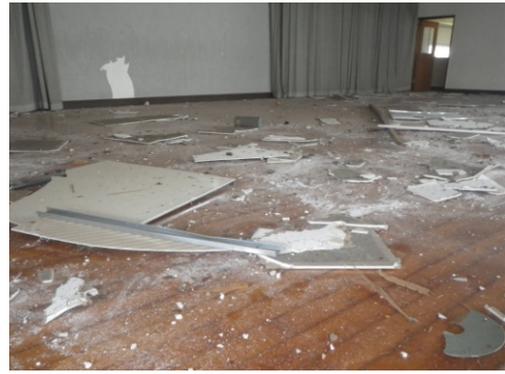
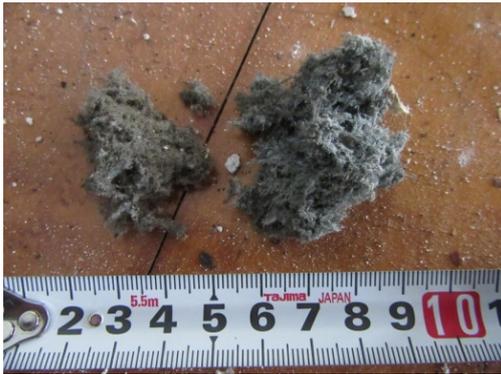
注4:吹付けアスベストは折板屋根裏面から落下したと推定されるステージ床上の落綿を試料採取し、JIS A 1481-3に規定された分析方法に基づきアスベスト含有率の分析を行った結果、クロシドライトを26wt%含有することが確認された。折板屋根裏及び2階天井(RCスラブ)裏の吹付けアスベストが同一の建材であると仮定し記述している。

写真 5. 8. 2-90 ステージ床上落下物

写真 5. 8. 2-91 ステージ床上落下物

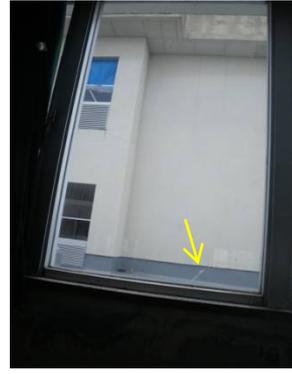
管理者によると、2年前に外壁改修が実施され、外壁面の改修、開口部のシールの打ち替えがなされたとのこと、外壁の脱落等は無く、開口部ガラス1枚に割れが見られた(落下無し)のみであり(写真5.8.2-92)、地震に起因する内外空間の遮断が損なわれるような破損は確認できなかった。また、地震後、管理者により屋内外の空気質の測定が実施され、空気中のアスベストは定量下限未満であることが確認されたとのことであった。

写真 5. 8. 2-92 開口部ガラス破損箇所

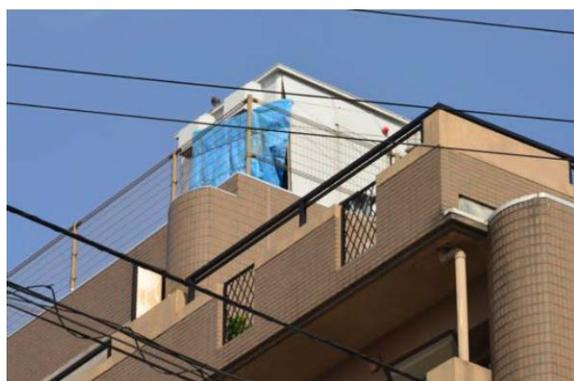
受変電設備に関して、空港旅客ターミナル（1971年竣工：益城町）では、電気室内に複数設置されていた変圧器のうち1基が転倒する被害が発生した。転倒した変圧器では、あと施工アンカーが使用されていた。なお、施設管理者によると、本震の際には、短時間の停電が発生したものの、非常用電源は問題なく作動したとのことであった。行政庁舎（1974年竣工：御船町）では、本震後に漏電のためブレーカーが作動し、4月27日の応急復旧工事までの間、館内の一部で電気が使用できなくなる被害が発生した。また、共同住宅（1996年竣工：熊本市東区）では、7階建ての屋上に設置されている受変電設備において、外装パネルの一部損傷が確認された（写真5.8.3-1）。

写真5.8.3-1 屋上設置の受変電設備の被害

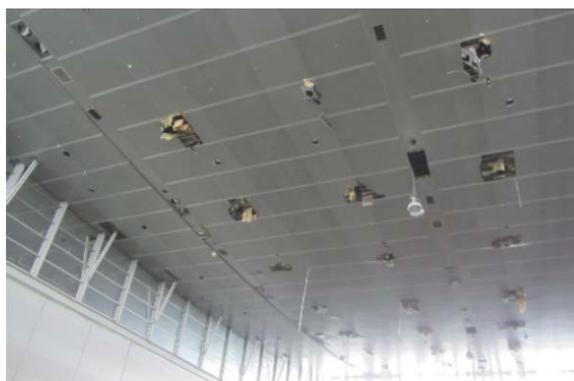
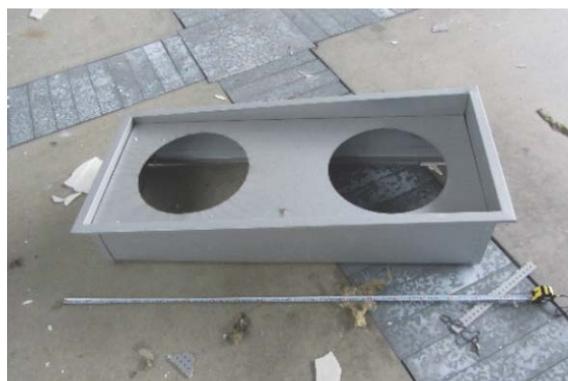
照明設備に関して、展示場（1998年竣工：益城町）では、ホール天井に設置されている照明器具が脱落し、脱落防止ワイヤーにより宙吊り状態となっており、一部の照明器具カバーが落下する被害が生じた。また、会館（1994年竣工：熊本市中央区）では、ホール天井に設置された照明器具が落下する被害が発生した（写真5.8.3-2、5.8.3-3）。

(a) 展示場ホールの天井

(b) 落下した照明カバー

写真5.8.3-2 展示場での照明設備被害

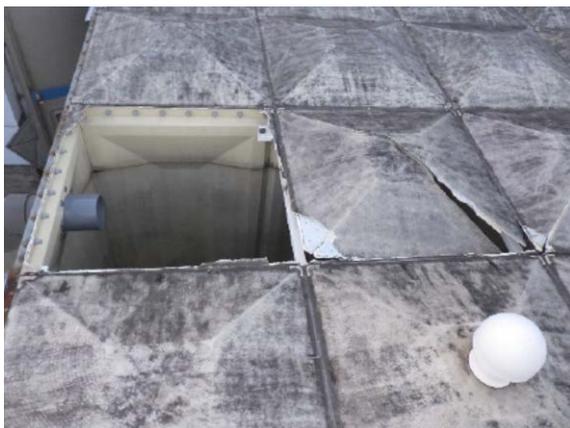
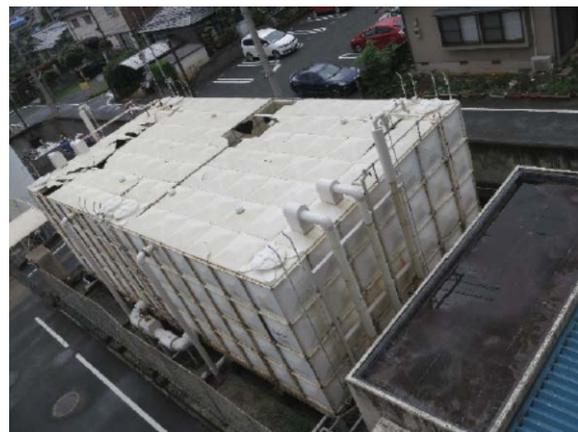
受水槽、高置水槽に関して、FRP 製の水槽の天板が破損する被害が複数確認（写真 5.8.3-4）されたほか、水槽内部のオーバーフロー管の破損（写真 5.8.3-5）や、水槽パネルのフランジ接合部での破損被害（写真 5.8.3-6）が確認された。

(a) 空港旅客ターミナルにおける被害

(b) 病院 A（1979 年竣工：熊本市東区）での被害

写真 5.8.3-4 FRP 製水槽の天板損傷被害

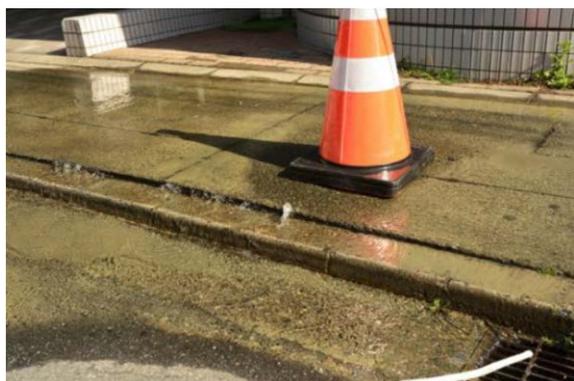
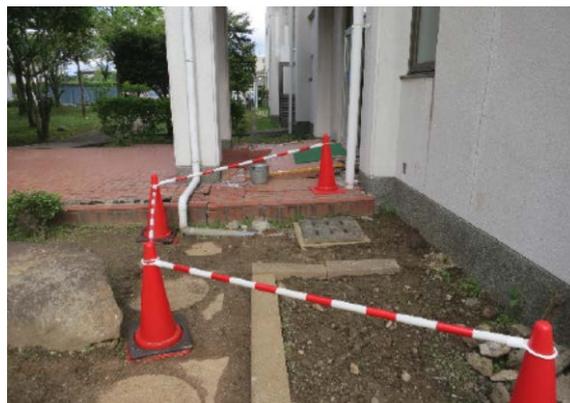
また、地下に埋設された給水管が破損し漏水被害が各所で確認された。(写真 5.8.3-7)

(a) 商業施設（熊本市東区）付近での被害

(b) 学校（1979年竣工：熊本市中央区）での破損箇所付近の様子

写真 5.8.3-7 地下埋設の給水管被害

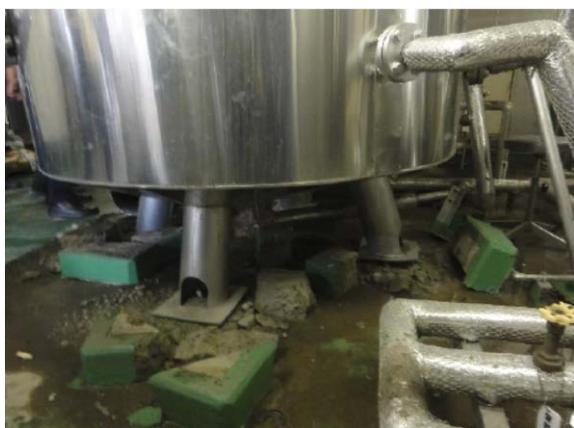
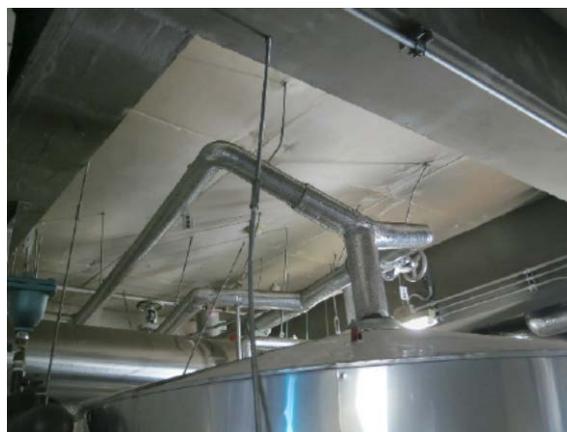
給湯設備に関して、病院 B（1981年竣工：大津町）において、屋上設置の貯湯槽据え付け部のアンカーが損傷（写真 5.8.3-8）したほか、7階機械室内に設置された貯湯槽の基礎が崩れ、給湯配管が外れたことによる漏水が発生した（写真 5.8.3-9、5.8.3-10）。この漏水被害により、下層階に大量のお湯が流れ出し 4月 27日時点において居室が使用不能となる被害が生じた。

写真 5.8.3-9 機械室内貯湯槽の基礎部の損傷

写真 5.8.3-10 機械室内貯湯槽の配管の損傷

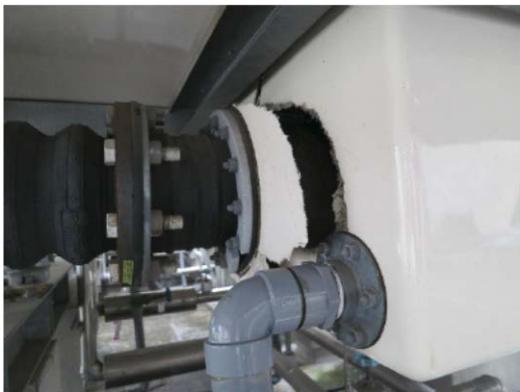
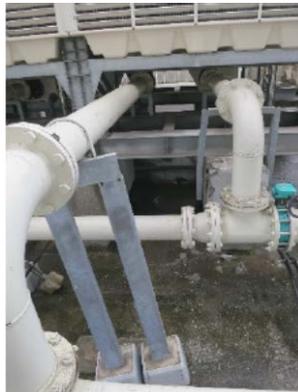
屋上設置のFRP製冷却塔に関して、本体と冷却水配管との接合部の破断する被害がみられた（写真 5.8.3-11(a)、12(a)）。冷却水配管の置き基礎の移動（写真 5.8.3-11(b)）や、冷却塔基礎部の傾斜（5.8.3-12(b)）により、冷却塔本体と配管の変位に差が生じ、破断部に力が加わったことが原因と考えられる。

(a) 破断箇所の様子

(b) 配管置き基礎の移動

写真 5.8.3-11 病院 A における冷却塔の冷水配管の破断

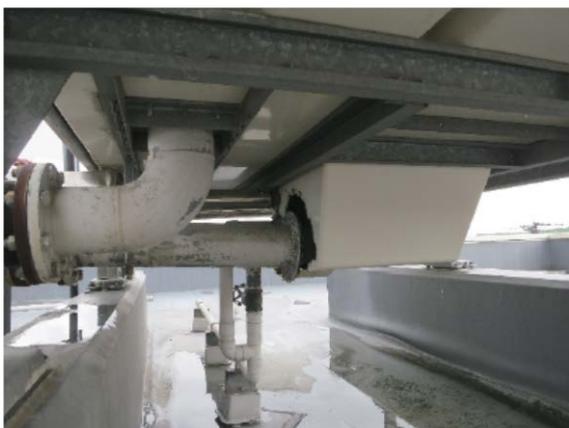
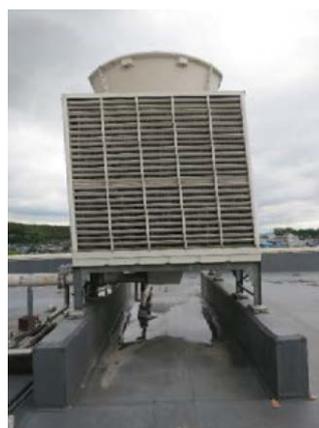
(a) 破断箇所の様子

(b) 基礎部分から傾斜した冷却塔

写真 5.8.3-12 行政庁舎（1974年竣工：御船町）における冷却塔の冷水配管の破断

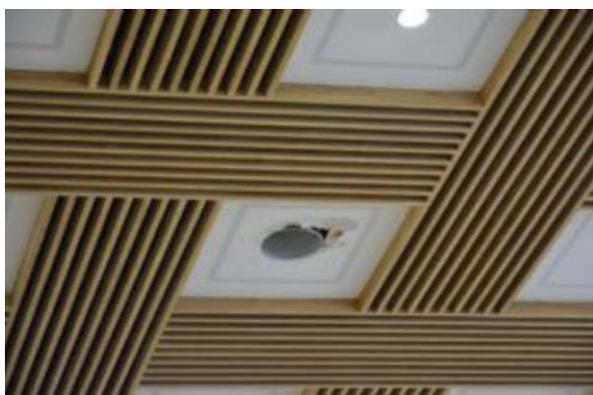
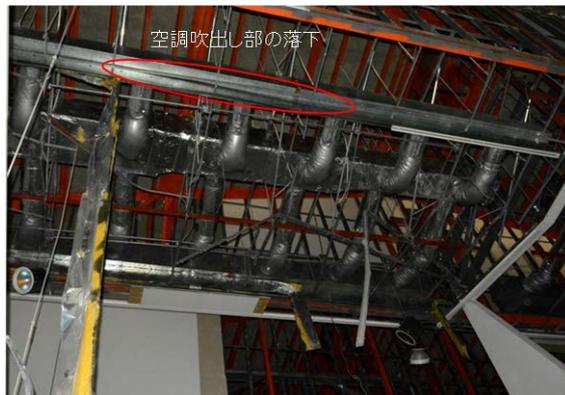
(a) 空港旅客ターミナルにおける
アネモスタットの脱落

(b) 美術館（1992年改修/用途変更：熊本市中央区）
における天井落下に伴う吹出し部の落下

写真 5.8.3-13 空調吹出し部の脱落

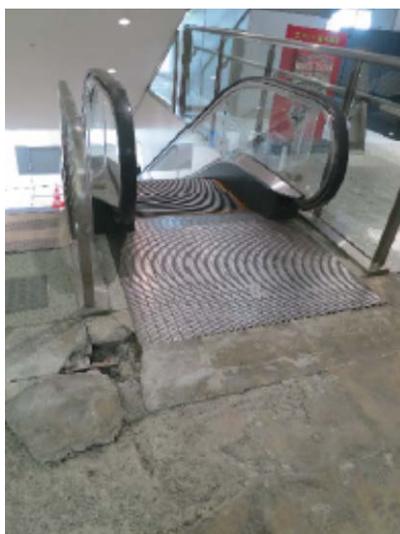
昇降機設備に関して、空港旅客ターミナルでは、床との接続部が破損したために使用を停止しているエスカレーターが複数確認された。また、エレベーターシャフトと建物とをつなぐ部分で段差が生じたために、使用を停止しているエレベーターがあった（いずれも 4/26 時点での状況）。

写真 5.8.3-14 エスカレーター接続部での被害

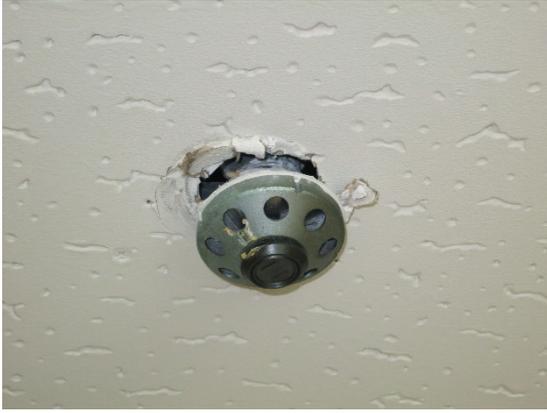
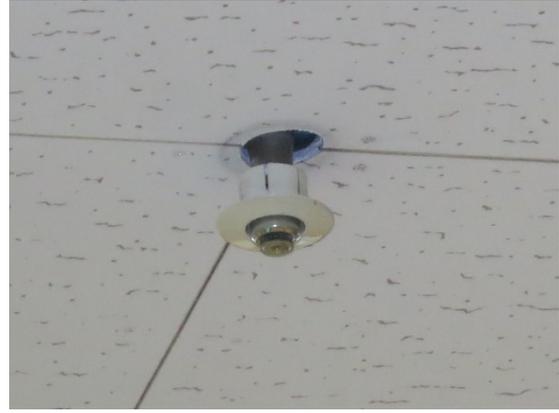
天井板の振動に追従できず抜け出たり、ゆがんだりしたスプリンクラーヘッドや煙感知器は各所で確認された（写真 5.8.3-15、写真 5.8.3-16）。

(a) 病院Aでの被害例

(b) 病院Bでの被害例

写真 5.8.3-15 スプリンクラーヘッドの抜け

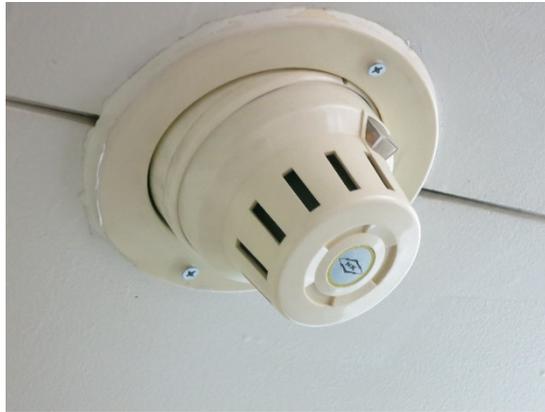
写真 5.8.3-16 病院Bにおける煙感知器の歪み

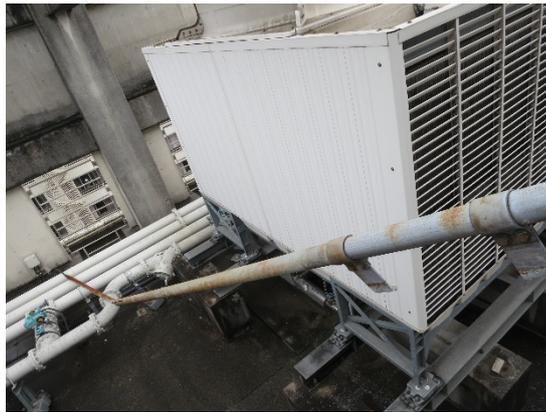
屋上に設置された避雷針の支持部が破損し、転倒している例が見られた (写真 5.8.3-17)。

写真 5.8.3-17 病院Aにおける支持部の破損により転倒した避雷針
