平成26年11月22日に発生した長野県北部を震源とする地震による 建築物の被害調査報告（速報）について

平成 26 年 11 月 27 日

平成 26 年 11 月 22 日に発生した長野県北部を震源とする地震による
建築物の被害調査報告（速報）

国土交通省国土技術政策総合研究所
独立行政法人建築研究所

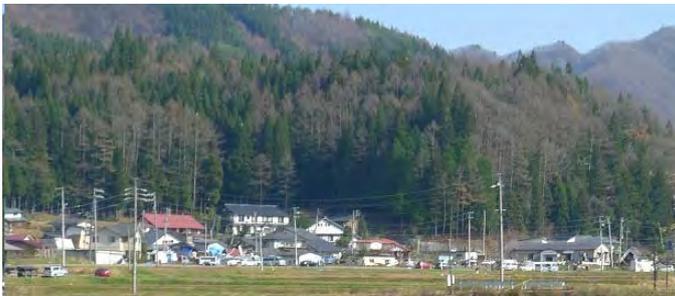
丘陵から水田に向かって緩やかに広がる傾斜地の中腹に住戸が密集して並び（写真 5.1.1）、複数の住宅が倒壊している（写真 5.1.2）。白馬村での観測記録より主震動方向は南北方向と推測とされるが、墓石の転倒方向はほぼランダム（写真 5.1.3）であった。また、道路舗装ひび割れ（写真 5.1.4）なども多く確認され、地盤変状等も生じていることがうかがわれた。

写真 5.1.1 堀之内西部地区全体の概観

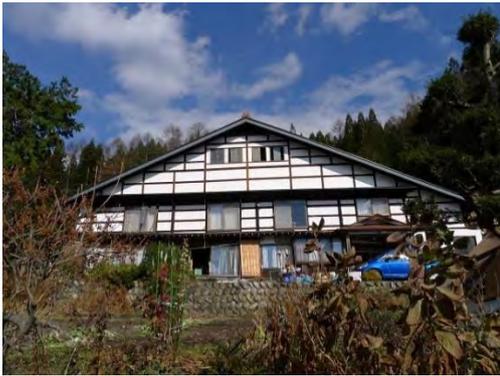
集落全体として、土塗り壁を用いた軸組構法が多く、倒壊に至った住宅、倒壊に至らずとも大きく変形した住宅等が確認された。集落の中心に位置する堀之内公民館は平家の筋かいを主な耐震要素とする軸組構法による建築物で、筋かいの断面は約 135 mm 角（写真 5.1.7）で、端部接合部は釘打ち程度、基礎は切石基礎であった。倒壊こそ免れたものの、大きく損壊、傾斜（写真 5.1.5、写真 5.1.6）していた。北側の増築部とみられる部分は、北側に大きくずれていた（写真 5.1.8）。アンカーボルトは確認されたが、柱脚部から上が土台からずれていた。公民館の東側に位置する木造 2 階建て民家は倒壊し（写真 5.1.9）、隣家にもたれかかり（写真 5.1.10）、1 階に空間が生じていた（写真 5.1.11）。公民館の北側に位置する大きな小屋組と土塗り壁の垂壁を有する 2 階建て軸組構法による住宅（写真 5.1.12）

写真 5.1.12 大きな小屋組の住宅

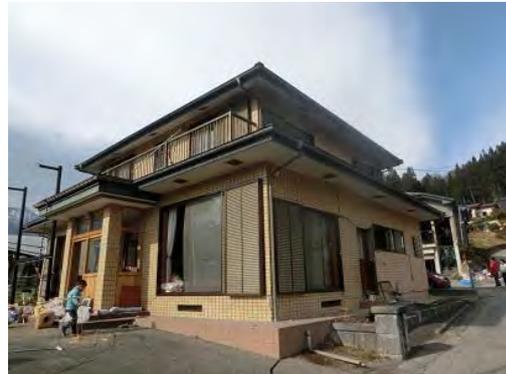
は、北へ大きく傾いていた（写真 5.1.13）。その他にも複数の土塗り壁を有する住宅の倒壊事例（写真 5.1.14、写真 5.1.15、写真 5.1.16）が見られた。その他、1階が納屋等で2階に居室の有る建築物（以下、納屋併用家屋）や納屋の倒壊が複数確認された（写真 5.1.17、写真 5.1.18）一方で、ほとんど被害を受けていないか、被害が軽微（写真 5.1.19、写真 5.1.20）な住宅も存在した。また、この地区の多くの建築物は傾斜地に建ち、少なからず敷地地盤の影響による被害があるものと考えられるが、地盤変状（写真 5.1.22）と背後（北側）の擁壁の崩壊（写真 5.1.23）の影響を受けたと考えられる部分的に崩壊した建築物（写真 5.1.21）が確認された。その他、コンクリートブロック造の小規模な建築物の崩壊（写真 5.1.24）が確認された。

写真 5.1.19 被害が軽微な住宅

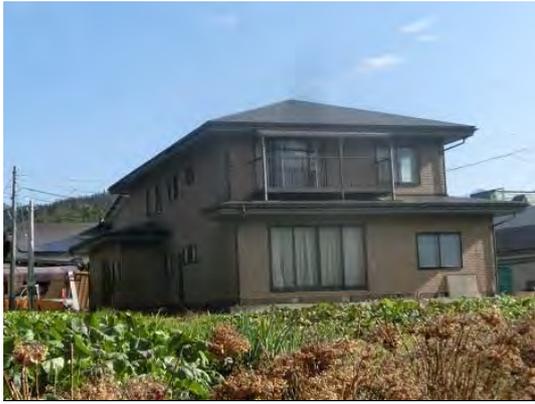
写真 5.1.20 外観上無被害の住宅

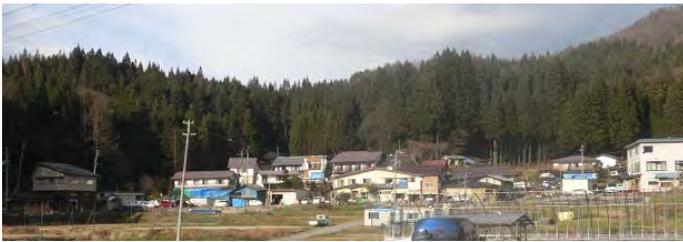
前節の堀之内西部地区の約 300～500m 東側に位置し、住宅群は一旦途切れてから十数戸程度が密集する集落（写真 5.2.1）と、さらにその約 300～500m 東側に十数戸が点在する集落とで構成されている。

写真 5.2.1 堀之内東部地区西側集落の概観

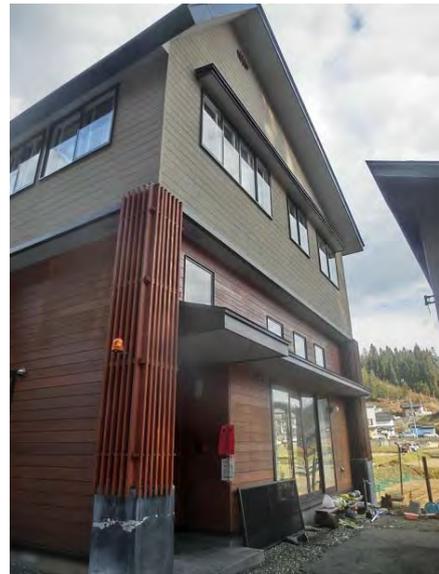
1階に角形鋼管による柱を有する2階建ての住宅(写真5.2.2)では、鋼管脚部の軽微な被害(写真5.2.3)が見られた。

写真 5.2.2 1階部分に鋼管がある住宅

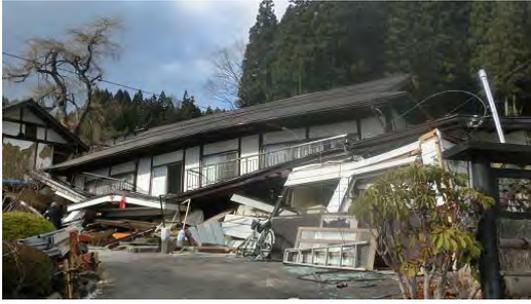
完全に倒壊した住宅は2棟(写真5.2.4、写真5.2.5)確認され、背後(北側)の擁壁が崩れて(写真5.2.7)、大きく変形した住宅(写真5.2.6)や、北側へ大きく傾いた住宅(写真5.2.8)、外壁の大部分が剥落した木造宿泊施設(写真5.2.9)などが確認された。べた基礎を有する住宅の脚部が土台を踏み外して(写真5.2.11)損傷している例(写真5.2.10)も確認された。その他、大きく傾いた木造住宅が複数(写真5.2.12、写真5.2.13)確認された。ほとんどの建築物の残留変形は南北方向であるのに対し、一部の建築物は東西に大きく傾斜して(写真5.2.14、写真5.2.15)いた。また、高基礎を有し、その部分が損傷して建築物全体が大きく傾斜した瓦屋根の住宅(写真5.2.16、写真5.2.17)があった。

写真 5.2.4 倒壊した住宅

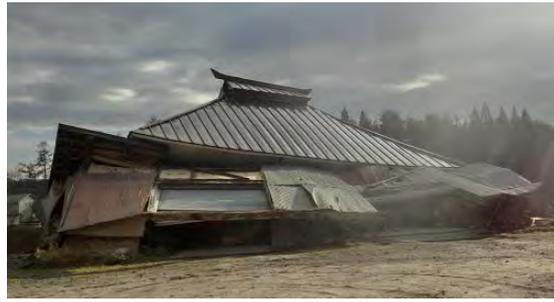
写真 5.2.5 倒壊した住宅

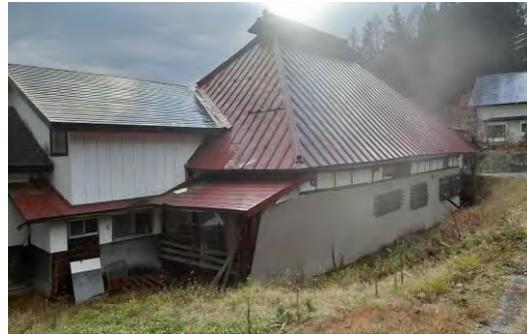
写真 5.2.13 山側への残留変形が大きい住宅

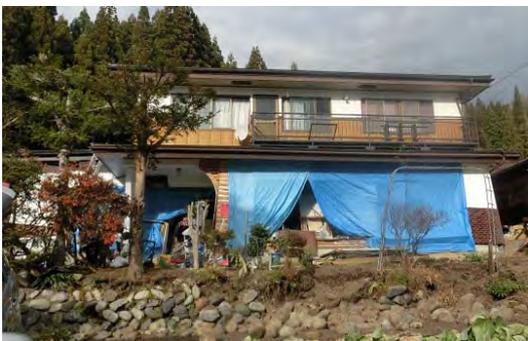
写真 5.2.14 東（写真右）へ傾斜した住宅

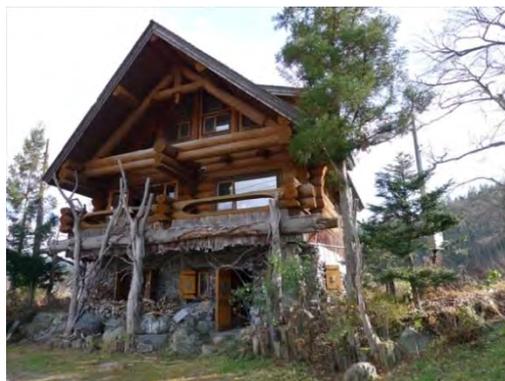
その他、この地域では道路には地盤の隆起によるアスファルトのひび割れがいたるところに確認された（写真 5.3.20）。1F が RC 造で 2 階がログハウスの建築物は外観からは被害が確認されなかった（写真 5.3.21）。土蔵、納屋併用家屋の被害（写真 5.3.22、写真 5.3.23）や、灯油タンクの転倒も多く確認された（写真 5.3.24）。外観からは被害が少ないと思われる住宅も多数存在した（写真 5.3.25）。

写真 5.3.21 1F RC+2階ログハウスの建築物

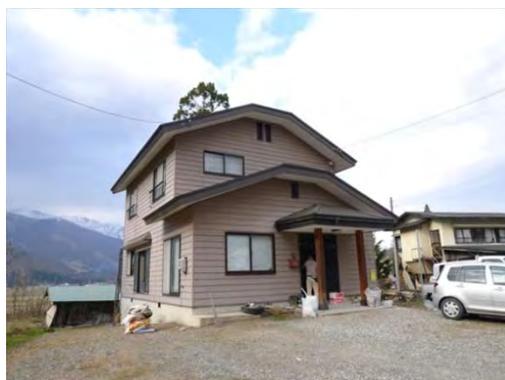
写真 5.3.25 外観からは被害が少ない住宅

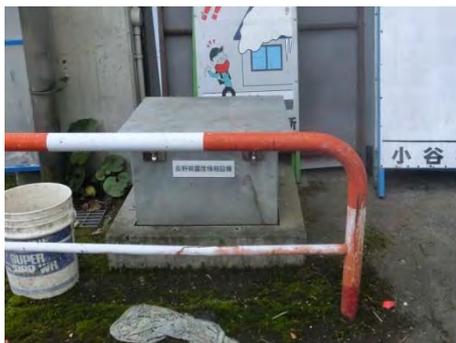
小谷村役場、小川村役場の震度計の設置状況と周辺の被害状況を確認した（写真 6.2.1、写真 6.2.3）。どちらの震度計も建物の脇に設置され（写真 6.2.2）、小川村の震度計の横は 3m ほどの高低差となっていた（写真 6.2.4）。どちらの震度計の周辺においても、建築物の目立った被害は確認できなかった。

写真 6.2.1 小谷村震度計設置状況

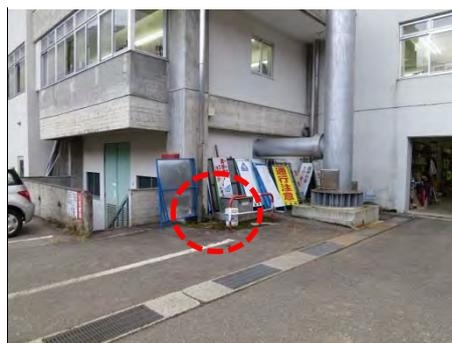
写真 6.2.2 小谷村震度計の周辺状況

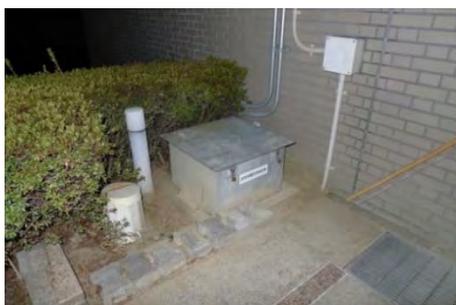
写真 6.2.3 小川村震度計設置状況

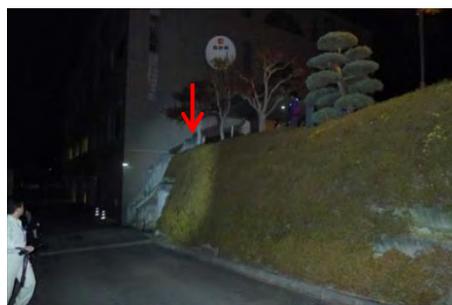
写真 6.2.4 小川村震度計の周辺状況
