## 6. 津波による建築物の被害

本章では東北地方太平洋沖地震に伴って東北地方及び関東地方沿岸部に発生した大津波による建築物被害について、国土交通省国土技術政策総合研究所と独立行政法人建築研究所が実施した現地調査や事前調査等の概要を報告する。

本章は、津波による建築物の被害事例を収集すること、構造種別毎に被害形態を分類すること、建築物に作用する津波波力と建築物の耐力を計算し比較検討すること等により、津波による建築物被害の全体像を把握し、建築物の被害発生メカニズムを考察するための基礎的資料を提供するとともに、津波避難ビル等の建築物の津波荷重や耐津波設計等に資することを目的とする。

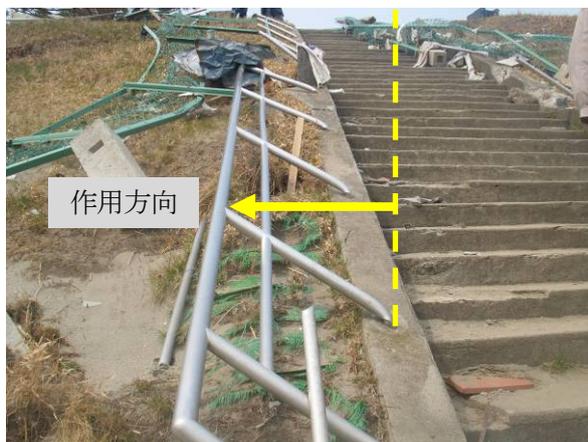
写真 6.2.1-2 手すりの津波による折損状況

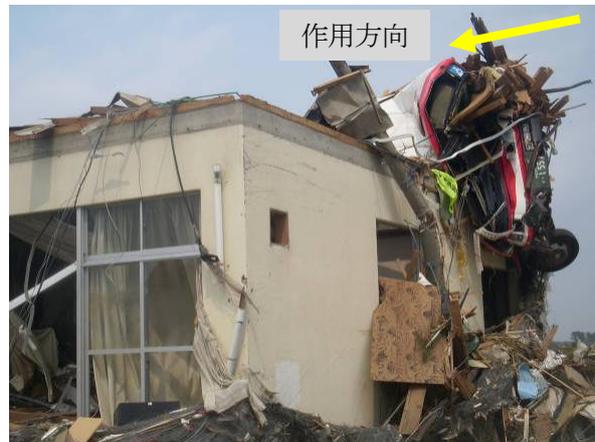
写真 6.2.1-3 漂流物（バス）の残存状況

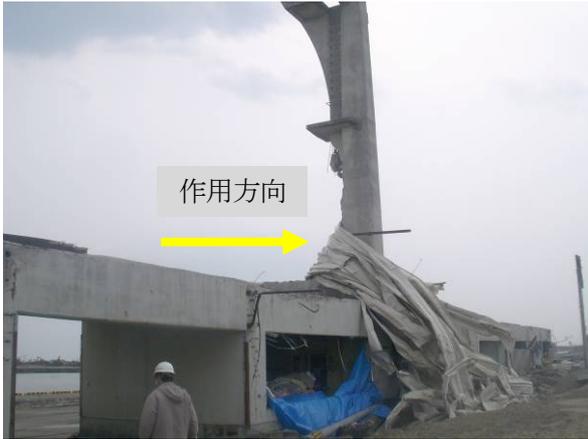
写真 6. 2. 1-4 漂流物の残存状況

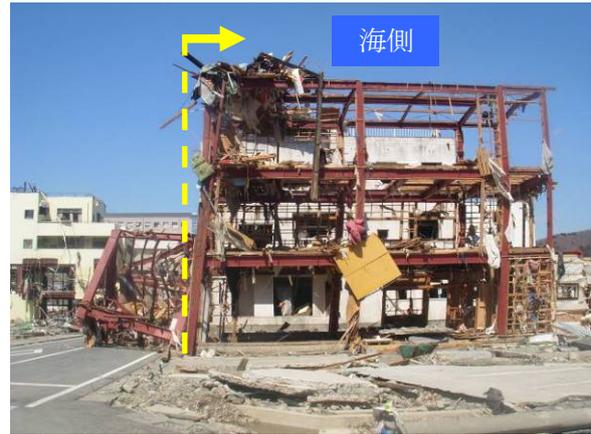
写真 6. 2. 1-5 引き波の作用によると思われる海側への傾斜

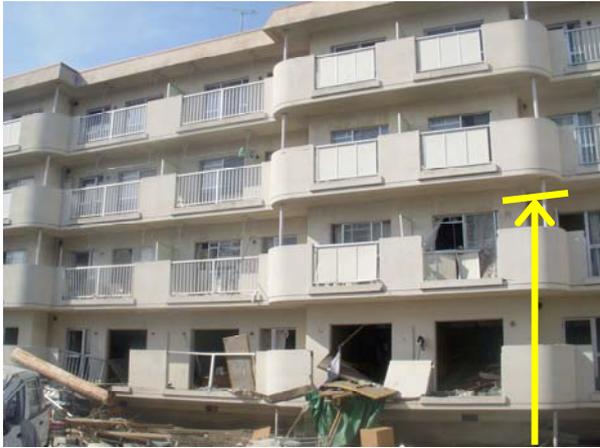
<p>ベランダ手すりと開口部が1階で著しく損壊しており、2階でも一部損壊している。3階以上では外観上被害は認められない。</p> <p>この場合の浸水深は、<u>2階の天井高さ相当</u>と推定した。</p>
(2) 外装材

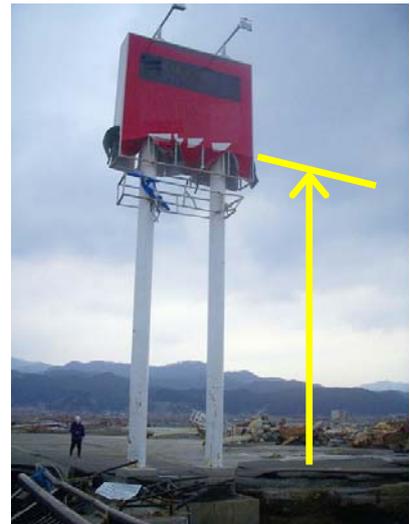
写真 6. 2. 1-9 広告塔の損傷状況

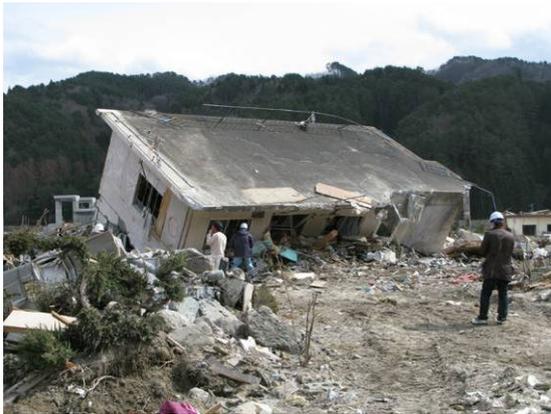
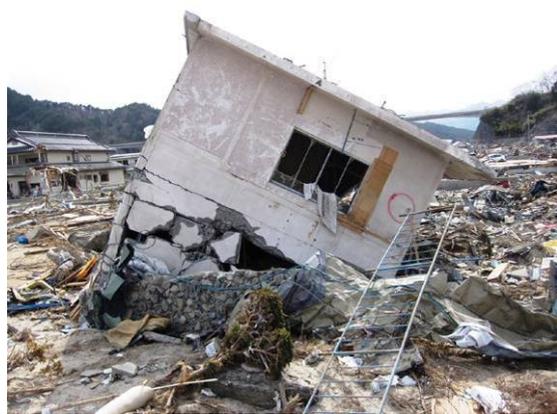
(1) YM-01 (倉庫)

形状: 2階建て、11×5.6(m)、階高. 5.7(m)

- ・ 山田町船越付近、近傍に桁行方向に沿って川が流れている
- ・ 川反対構面が着座、川側は コンクリートブロック壁(400×200×200)が面外方向にはらみだしている
- ・ 1階平面がコ型形状であったため、引き波により倒壊したと考えられる
- ・ 津波外力は梁間方向に作用している
- ・ 最大浸水深 6.0(m)

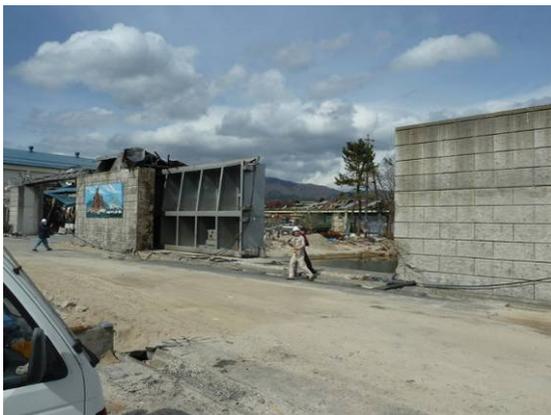
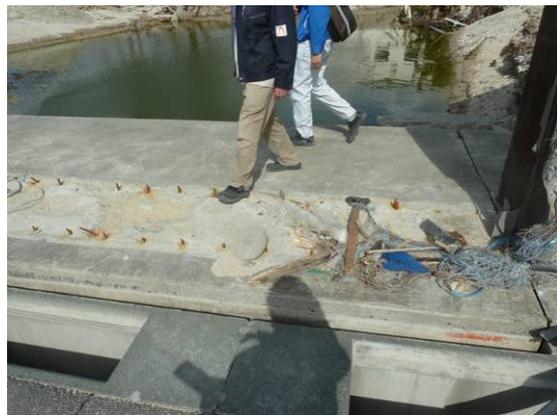
(2) YM-02 (堤防)

構造種別: RC 構造

形状: 桁行長さ 15.1(m), 高さ 4.5(m)

- ・ 陸前山田駅周辺の堤防
- ・ 面外方向に転倒し、津波により流され、100(m)程度離れた場所で発見した
- ・ 壁厚 1000(mm)と 800(mm)の箇所がある。主筋は 2D16@250
- ・ 最大浸水深 6.0(m)

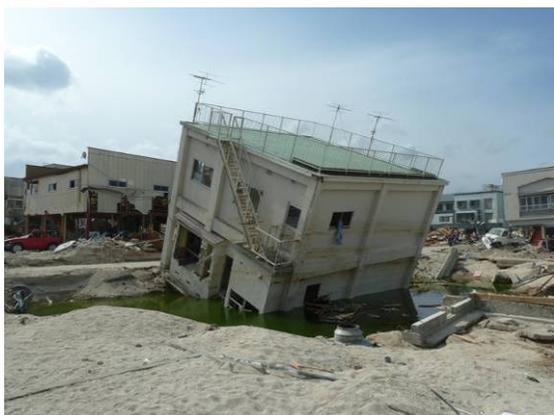
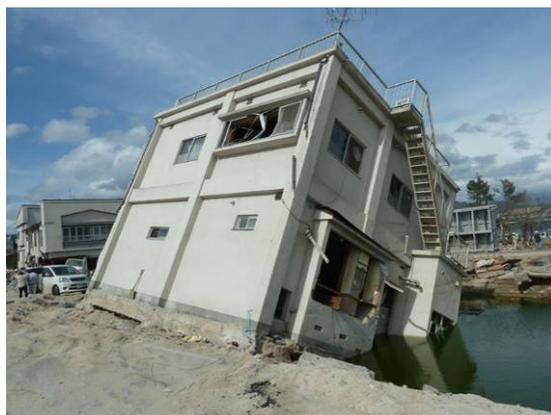
(3) YM-03 (商店)

構造種別: RC 造 (ラーメン構造)

形状: 2階建て

- ・ 陸前山田駅堤防の周辺
- ・ 2×2 スパンであり 1 構面が洗掘により海側に向かって大きく沈下している。
- ・ 構造物は開口の少ない非構造壁を有する RC 建物
- ・ 沈下した基礎周辺にはおおきな水溜りができている。
- ・ 最大浸水深 6.2(m)

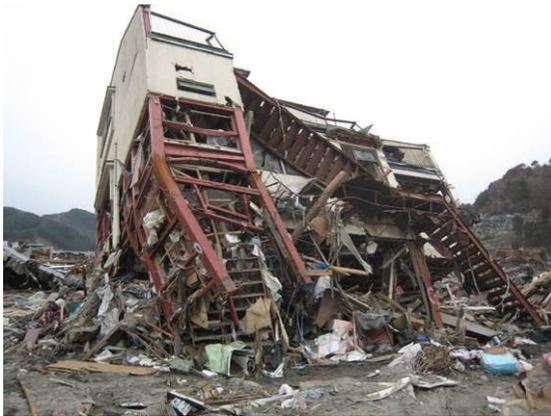
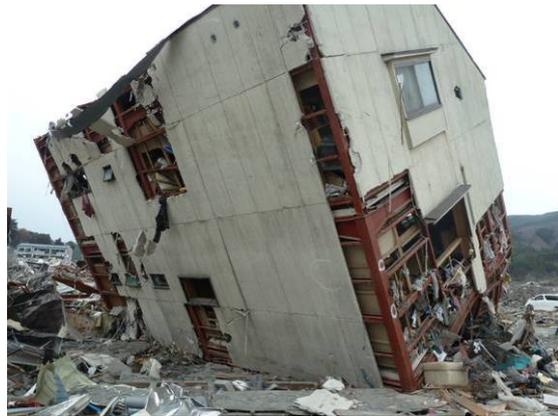
(1) OT-01 (戸建住宅)

形状: 3階建て、6.5×10.0(m)、高さ9(m)

- ・ 大槌町新町
- ・ 3×3 スパンの階段型平面を有する建物
- ・ 桁行1構面1階柱部分が失われ、梁間方向に大きく転倒・傾斜している。
- ・ 2階以上高い部分の外壁パネルは残存している。
- ・ 最大浸水深7.30(m)、押し波に流されて漂流した模様
- ・ 鉄骨柱□-175、アンカー孔4φ20

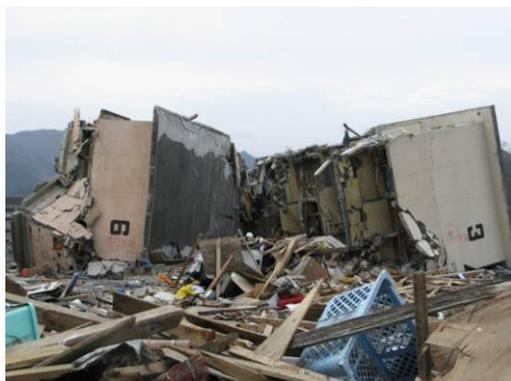
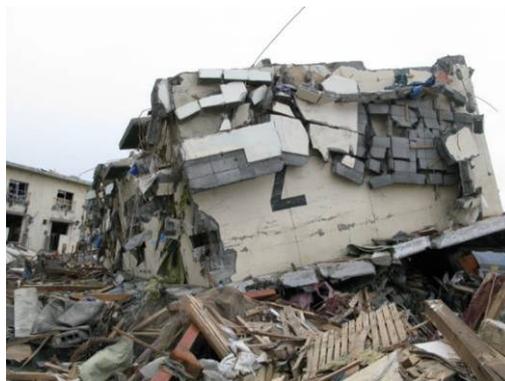
形状: 2階建て、24.2×5.7(m)、高さ 5.7(m)

- ・ 大槌町内新港町
- ・ コンクリートブロック壁(200×400×150)、木床、基礎・屋根面(w=240mm)のみ RC
- ・ 9棟の集合住宅のうち、小さい2棟が流され、3棟が転倒、4棟が残存している
- ・ 屋根面が脱落している住棟のみ切妻屋根となっている。

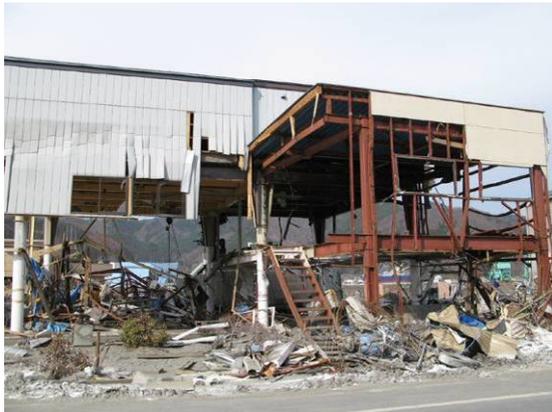
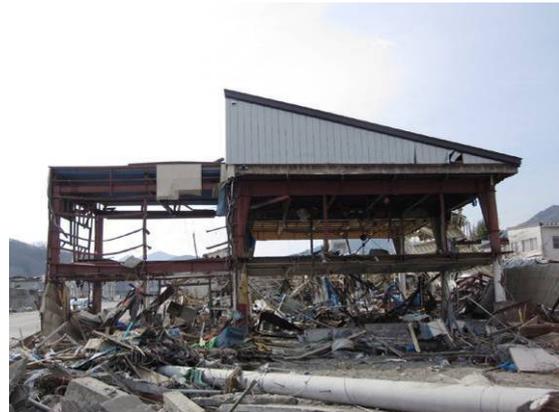
- ・ 建物に沿って堤防および川
- ・ 2×2 スパン, L型平面 (中二階床平面を有する)
- ・ 外側柱 □-250, 内部柱 6本 ○-320(アンカーボルト 4M20)、梁 350×175×10(mm)
- ・ 津波外力が作用している方向に 1/100(rad)程度傾斜している

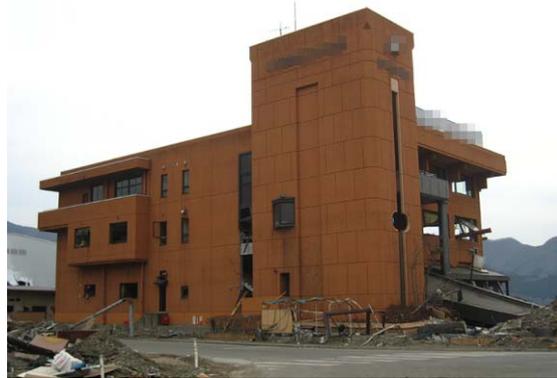
(1) 0F-01(大船渡商工会議所)

- ・ 2階部分まで漂流物(流木など)が衝突している。
- ・ 5×3スパン、ホール部分は3本柱抜けしている。
- ・ 梁間方向に津波が作用している。
- ・ 構造躯体には損傷が見られなかった
- ・ 柱幅750(mm)

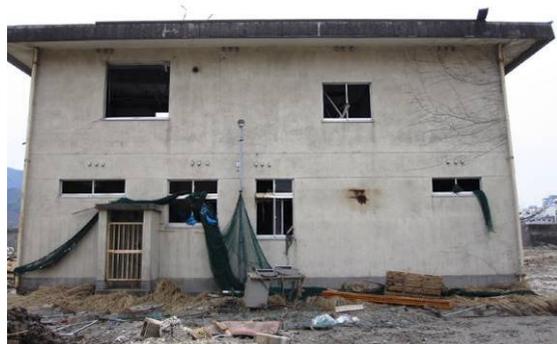
(2) 0F-02(大船渡土木事務所港務所)

- ・ 堤防近傍の二階建て
- ・ 壁量(壁厚200mm)が多く、隅端に2本の柱(450mm)
- ・ 躯体に損傷が見られない
- ・ 階部分まで漂流物(流木など)が衝突している。
- ・ 最大浸水深は6.8(m)

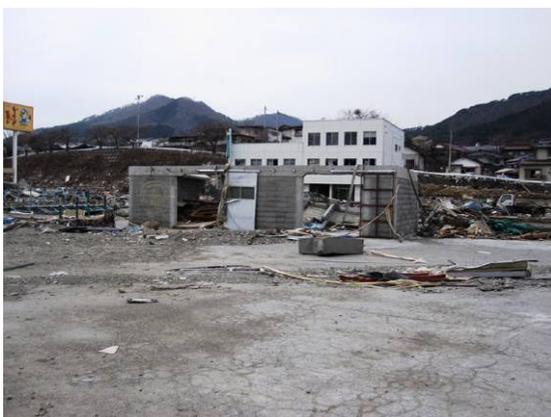
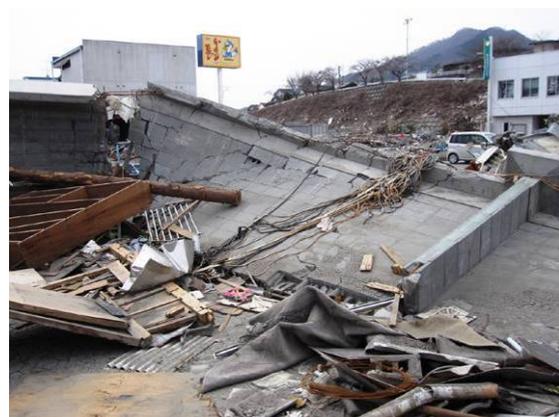
- ・ (1)の周辺
- ・ コンクリートブロック壁(200×400×150, 境界部分 D10、横筋 D10 600(mm)間隔)
- ・ 桁行方向の 2 開口(2200×2300)の端部に RC 間柱(150×250)が 4 本配置されている
- ・ 津波作用面(梁間構面)および桁行 1 構面のコンクリートブロック壁が面外に転倒
- ・ コンクリートブロック壁上部には RC 梁(L 型 180×370、4 本 D13, 2 本 D13)が囲われている

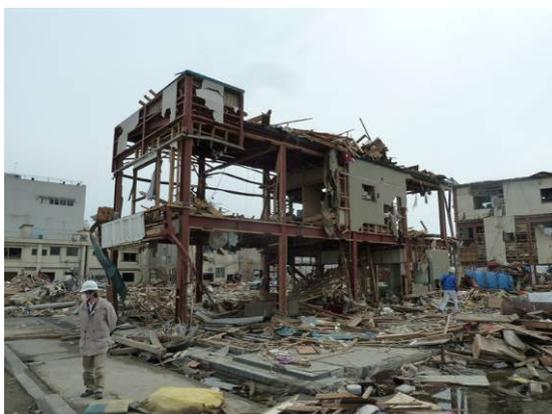
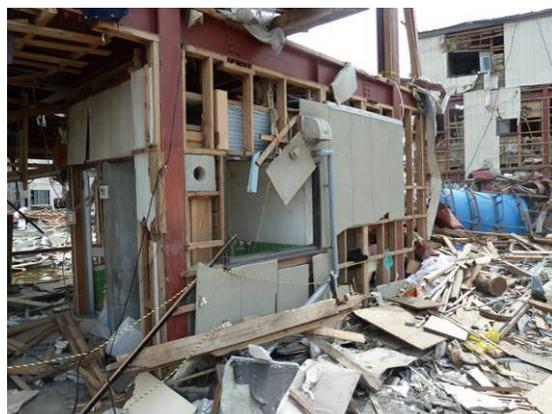
- ・ 面外方向やや進んだ所に堤防および海
- ・ 1×4スパン, ホール部分は3本柱抜けしている。
- ・ 柱H形鋼175×145×?×11, 梁H形鋼300×150、屋根天井面に水平ブレースが見られた。
- ・ 津波外力は梁間方向に作用し、構造物が若干傾斜している(測定できず)
- ・ 梁間構面バルコニー部分の非構造材(柱)が座屈している
- ・ 最大浸水深8.0(m)

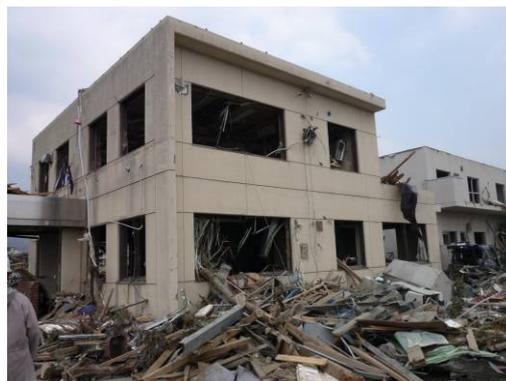
(1) RT-01 (大船渡警察署高田幹部交番)

被害状況：構造躯体の被害は見られない。窓はすべて破壊されており、非構造部材も損傷している。建物周囲や内部には、多くの漂流物が堆積していた。

その他：建物全体が完全に水没。周辺地盤に液状化等は見られない。開口部が壊れて水が入ったことにより、津波の力が軽減されたと思われる。

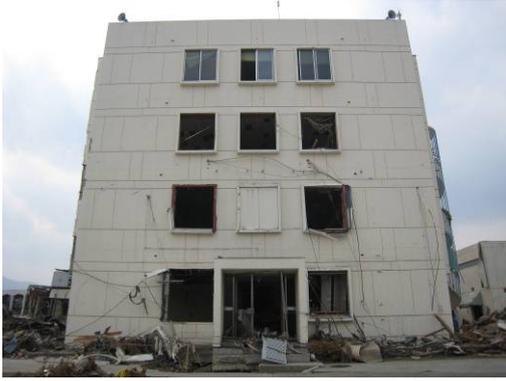
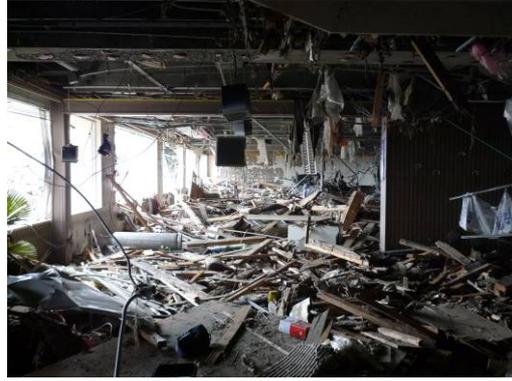
(2) RT-02 (陸前高田市役所)

被害状況：地震による躯体の被害は見当たらない。漂流物の衝突等による損傷は見られた。建物内部の被害は3階まで甚大であるが、3階の蛍光灯は残存しているものもあり、天井仕上げ材の損壊は軽微。5階の内部被害は軽微だが、一部浸入の痕跡がみられた。

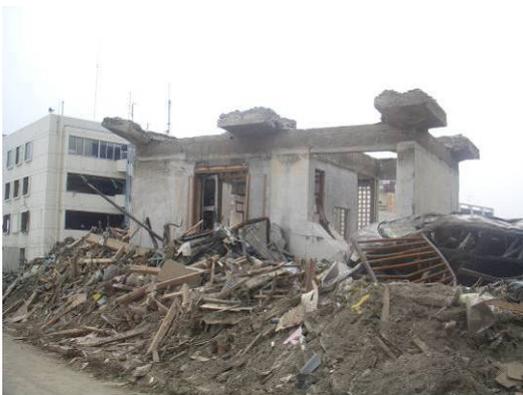
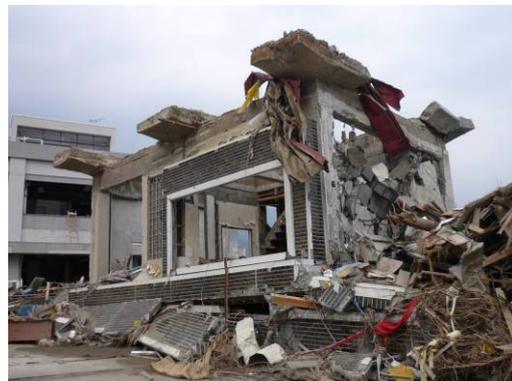
被害状況：市役所近くで、独立基礎を上に向けて完全に引っ繰り返っていた。原位置から35～40m程度移動した可能性がある。

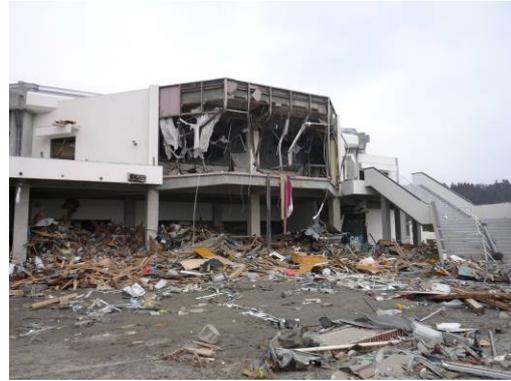
(5) RT-05 (陸前高田市民体育館)

被害状況：アリーナのステージ背後の外壁が津波によって構面外（津波の作用方向）に転倒しており、それに伴って屋根の鉄骨フレームも著しく変形していた。アリーナ隣のS造平屋の柔剣道場は、柱脚部で破断し完全に流失していた。

その他：塔屋のガラス破損有無の中間部を最大浸水高さとするれば、地上約12mとなった。

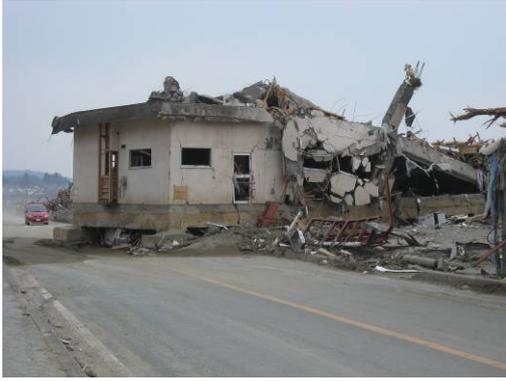
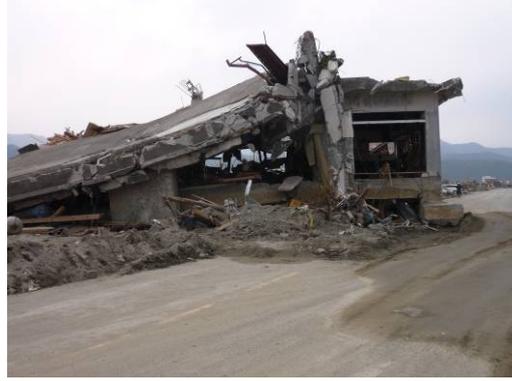
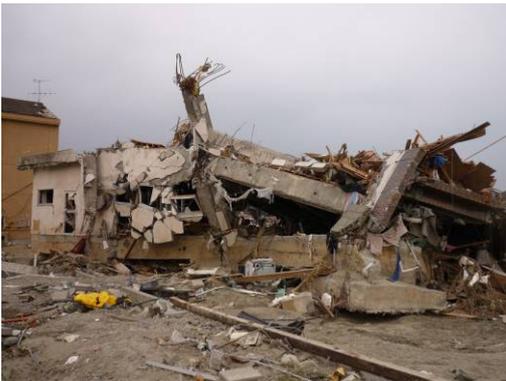
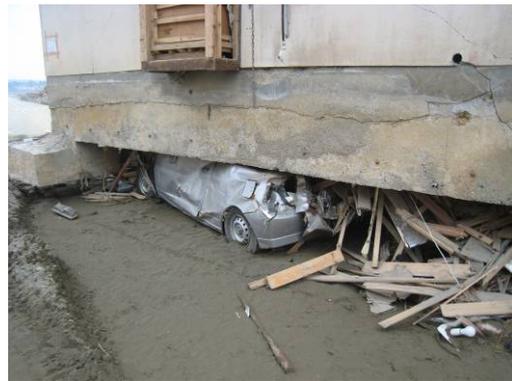
(6) RT-06（移動した事務所建築物）

被害状況：建築物全体（独立基礎も含む）が道路の中央付近まで移動していた。原位置から約80m移動と推測。

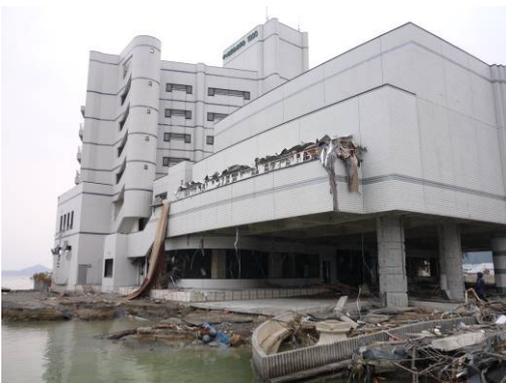
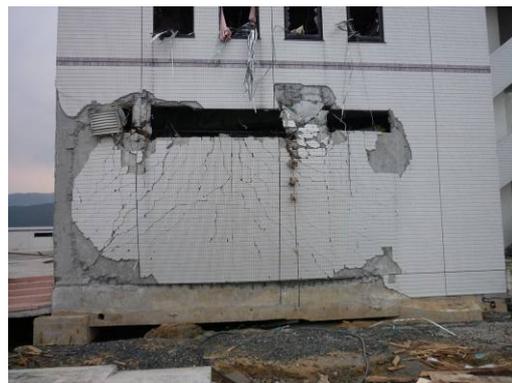
(7) RT-08 (ホテル)

被害状況：建物は海に正対して建っており、津波の作用方向に並行する外壁が両側とも構面外（外側）にはらみ出し損傷していた。

その他：壁のガラス破損有無の階の境界を最大浸水高さとなせば、地上約12.6mとなった。なお、当該ホテル近くの広告塔の損傷上限を浸水高さとなせば、地上約11mである。

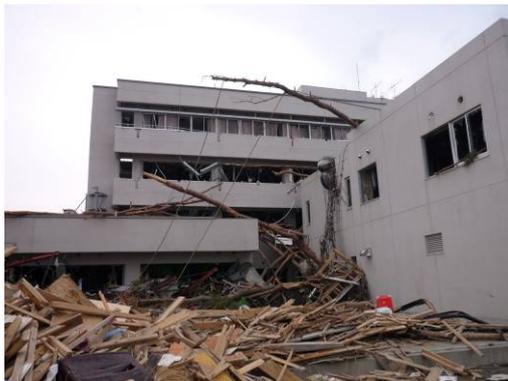
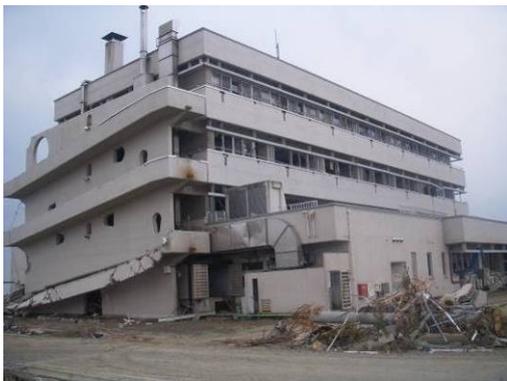
(8) RT-09 (高田病院)

被害状況：漂流物の衝突痕を除き、構造躯体には外観上被害はない。非構造部材等の被害としては、窓ガラスは3階まで全損していた。4階窓ガラスには無損傷の箇所もあった。

その他：4階ベランダの手すりを最大浸水高さとみなせば、地上約9.5mとなった。地表面に著しい洗掘があり、杭が露出していた。

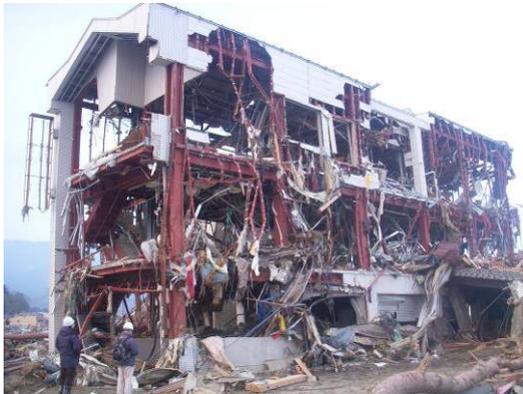
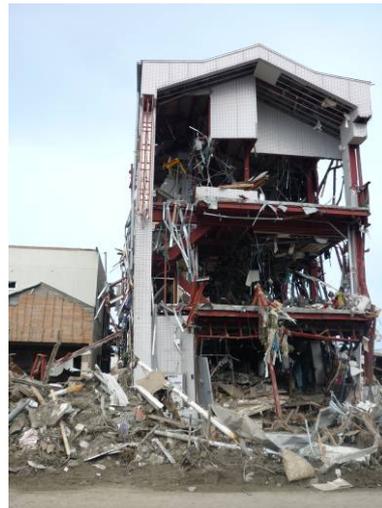
(9) RT-12 (診療所)

被害状況：鉄骨柱には漂流物の衝突跡が見られる他、建物全体の在留変形が生じている。外壁材

の大半が流失していた。

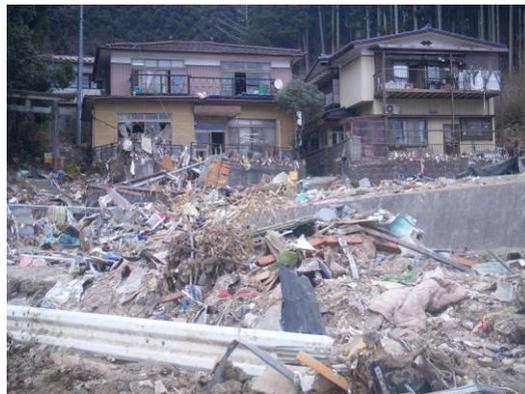
(10) RT-13 (残存している木造建築物)

地盤が高い山側に立地する建築物を除き、海側では残存している木造建築物は確認できなかった。

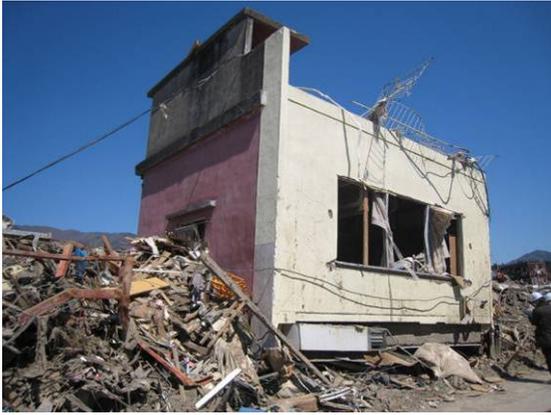
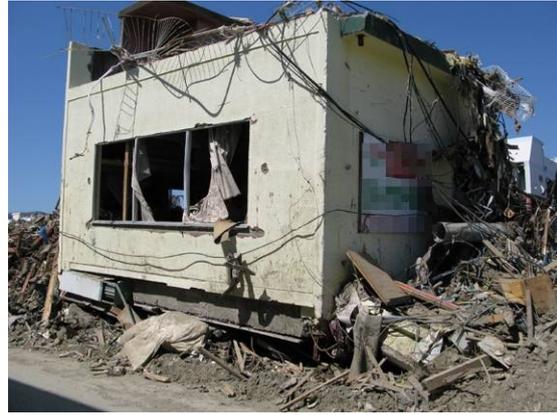
(11) RT-14 (事務所ビル)

- ・ 陸前高田市役所周辺
- ・ RC架構は4本柱により支持されている。
- ・ 1階部分が層崩壊している。
- ・ 柱幅400(mm), 主筋8φ12

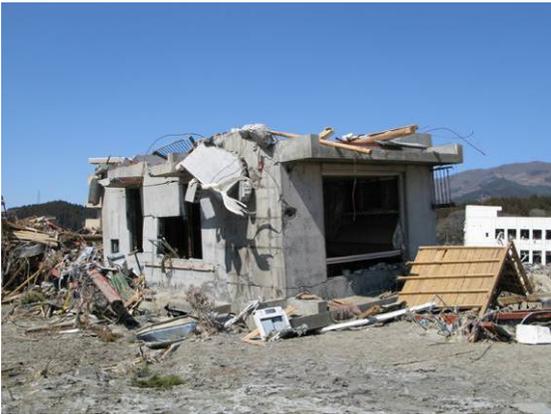
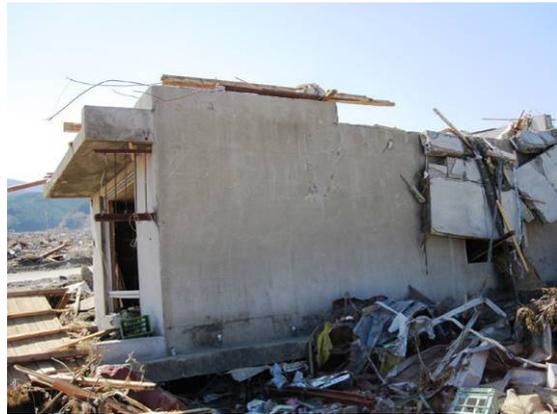
(12) RT-15 (不明)

- 陸前高田市役所周辺
- コンクリートブロック壁式構造
- 1階部分が層崩壊している。

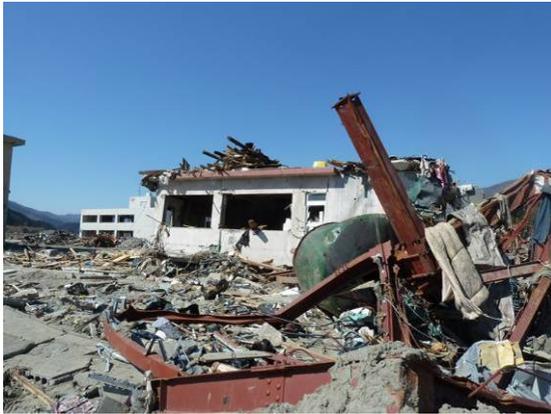
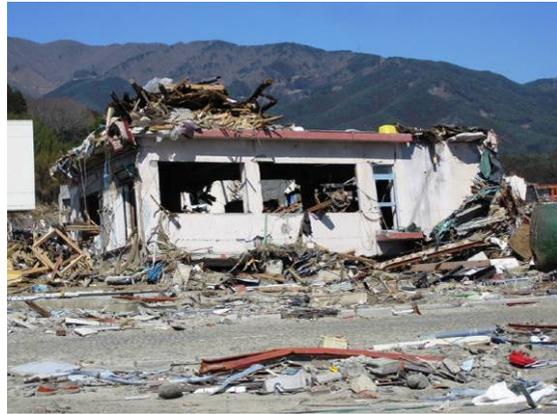
(13) RT-16 (事務所ビル)

- ・ 1×2スパン、梁間方向に津波荷重を受けている。
- ・ 1階部分が層崩壊している。
- ・ 柱幅450(mm)、主筋4φ19、帯筋φ8

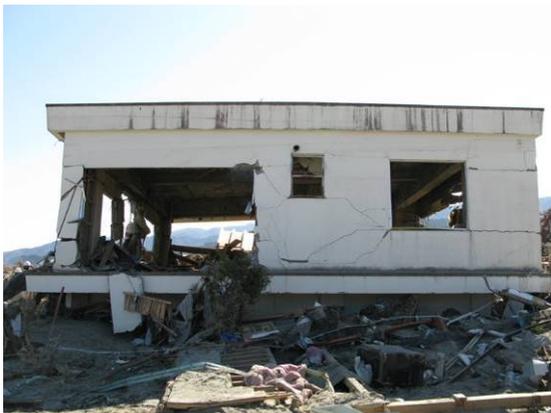
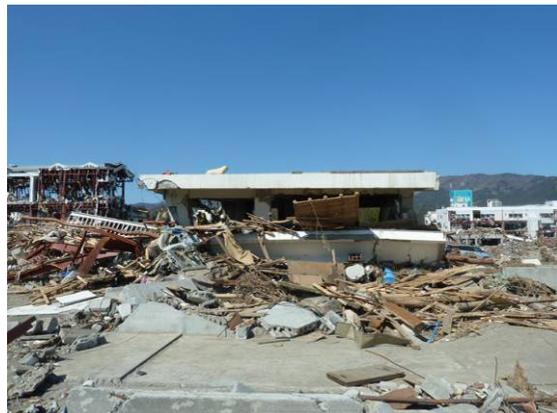
(14) RT-17 (不明)

- ・ 1×2スパン、梁間桁行斜め方向に津波荷重を受けている。
- ・ 1階部分が層崩壊している。
- ・ 柱幅450(mm)、主筋8φ20

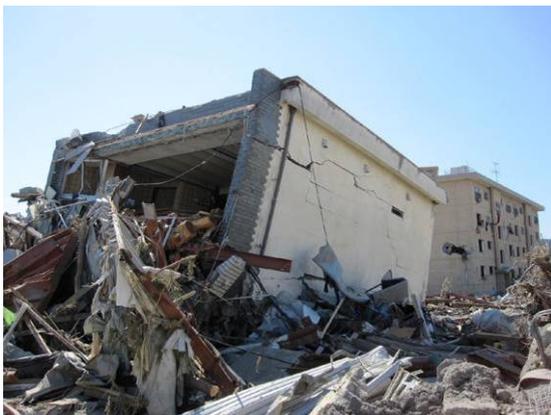
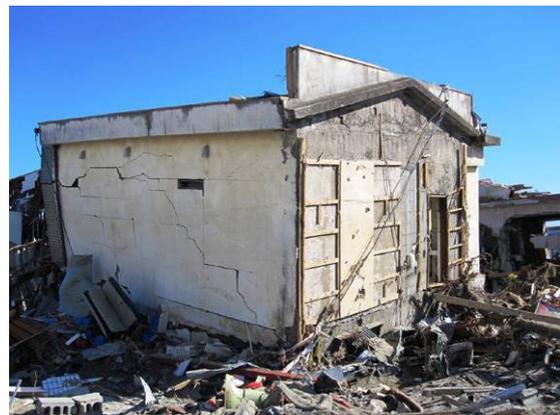
- 1×2 スパン、柱幅 400(mm)、主筋 8φ20
- 1階部分が層崩壊している。
- コの字型にコンクリートブロック壁が存在している

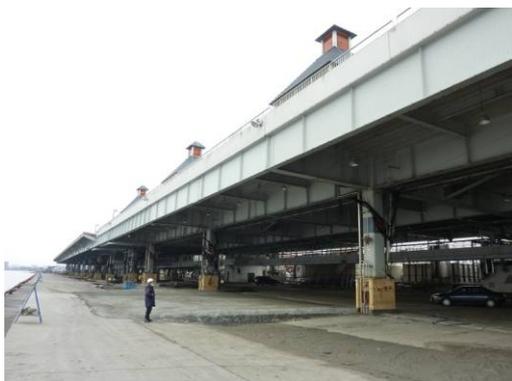
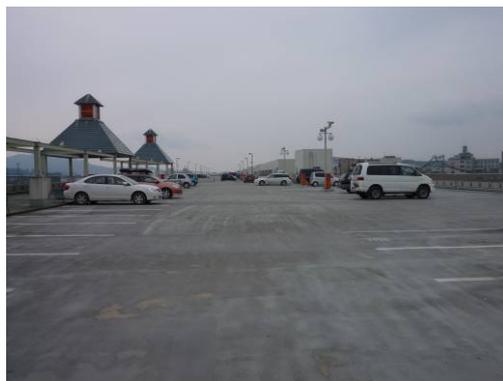
被害状況：外観上、躯体の被害は観察されなかったが、建物から岸壁までの舗装面には沈下等の変状が見られた。屋上の照明灯や鉢植え植物に変状はなく、津波は屋上まで達しなかったと推測される。

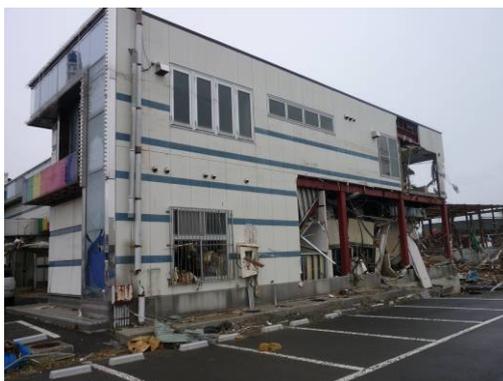
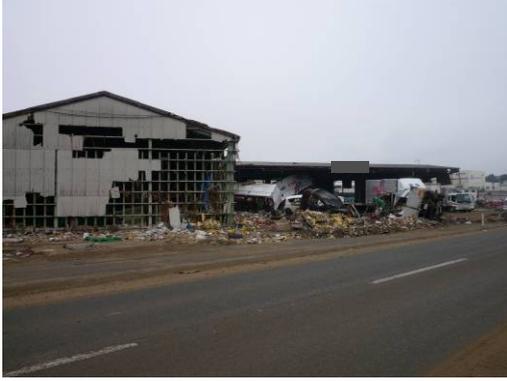
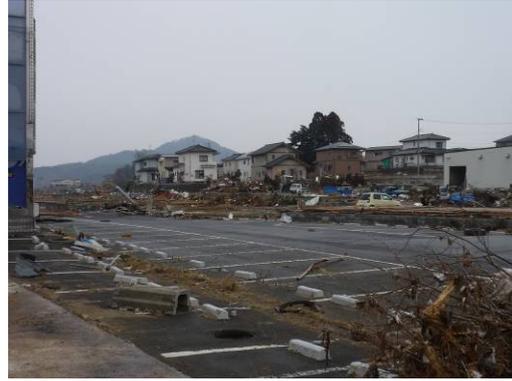
(2) KS-02 (遊戯施設 (気仙沼市松崎地区))

被害状況：構造躯体の被害は見られない。1、2階とも一部のALCパネルが損傷し、脱落している。

その他：津波浸水深は約6m。建物周囲に津波被害が見られるが、少し地盤が高い場所に建っている木造住宅では、さほど大きな被害はなく残存している。

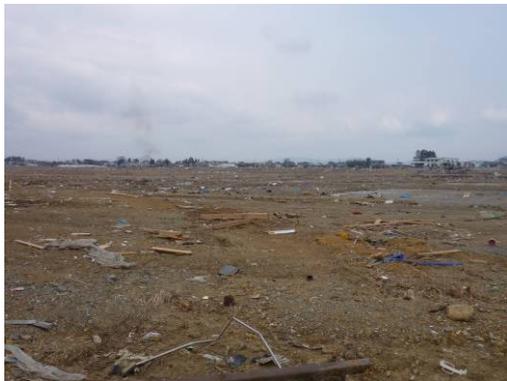
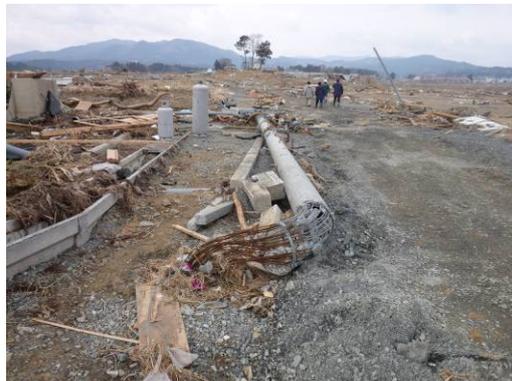
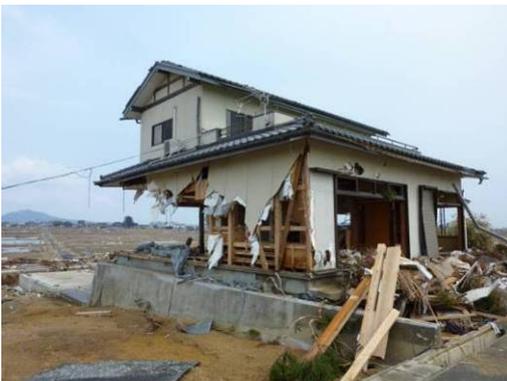
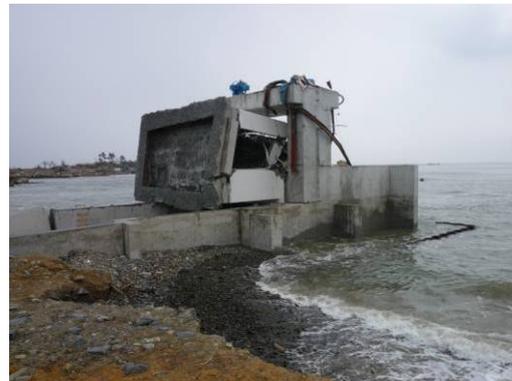
(3) KS-03 (本吉町沿岸部 (気仙沼市本吉町沖の田))

本吉町沖の田地区では、損傷した木造住宅が数棟残っている以外は全て流失している。河口近くにあった建物（発電所）が引き波によって転倒し、水門に乗り上げていた。

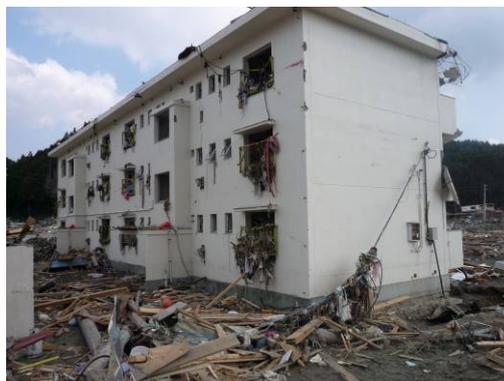
(1) MS-01 (集合住宅)

被害状況：構造躯体の被害は見られない。非構造部材は、3階の天井仕上げ材まで全面的に破損していた。

その他：屋上に自動車に乗っており、津波浸水深は建物高さ(約10m)以上だったと推測される。

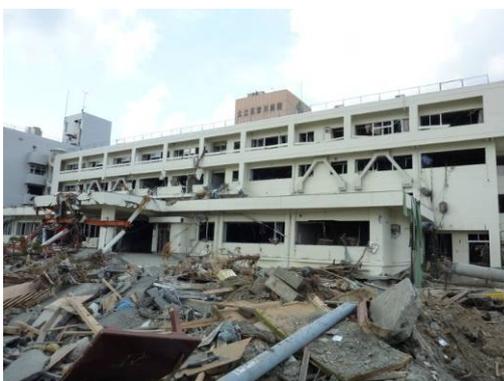
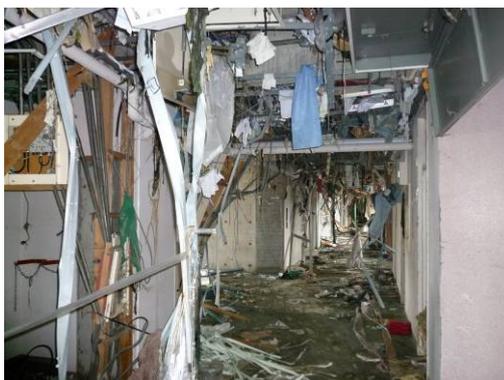
(2) MS-02 (志津川病院 (津波避難ビル指定))

被害状況：構造躯体の被害は見られない。4階の天井下まで浸水の痕跡があり、非構造部材は全面的に破損していた。

その他：津波の際には一部の入院患者や職員は屋上に避難し、その後救出された。

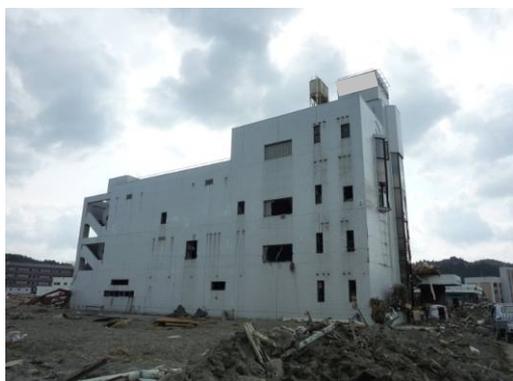
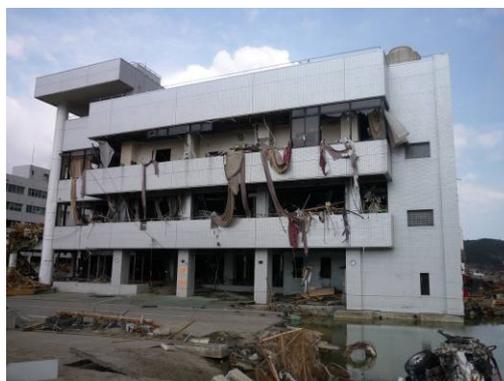
(3) MS-03 (結婚式場 (津波避難ビル指定))

被害状況：構造躯体の被害は見られない。3階の窓ガラスまで全て損傷している。それらの状況から、浸水深は13m程度と判断される。

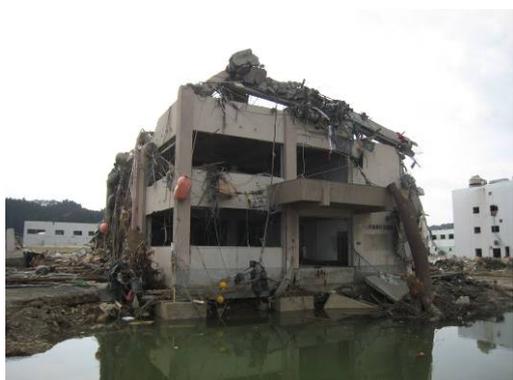
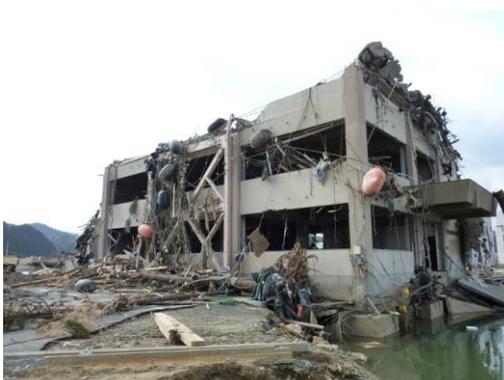
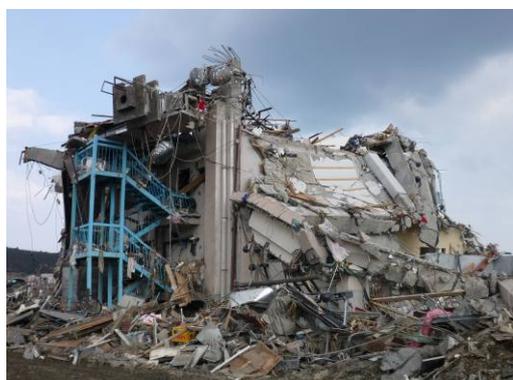
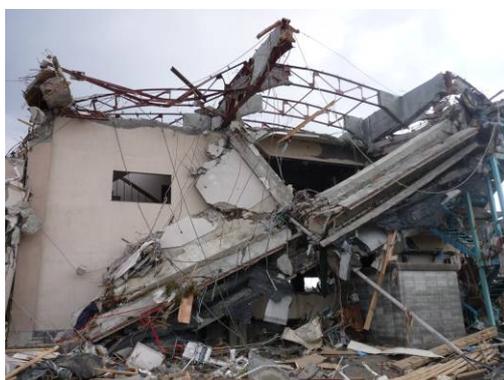
(4) MS-04 (志津川公民館)

被害状況：3階部分が崩壊 (津波によるものと推測)。体育館部分は完全に流失していた。

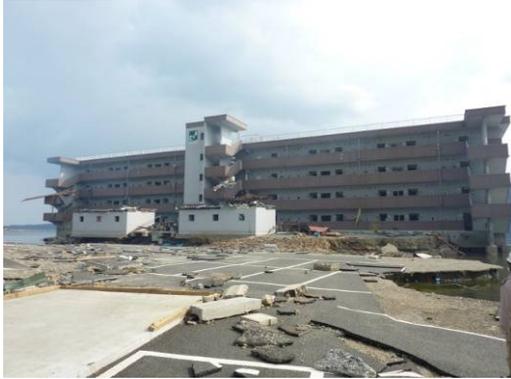
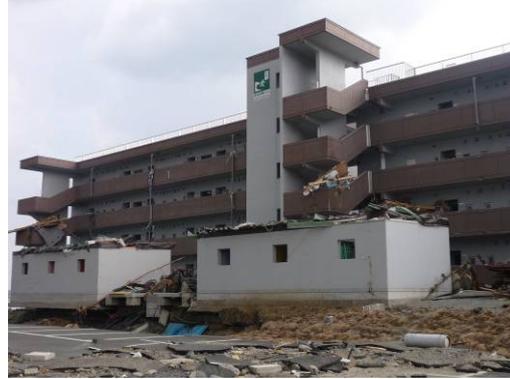
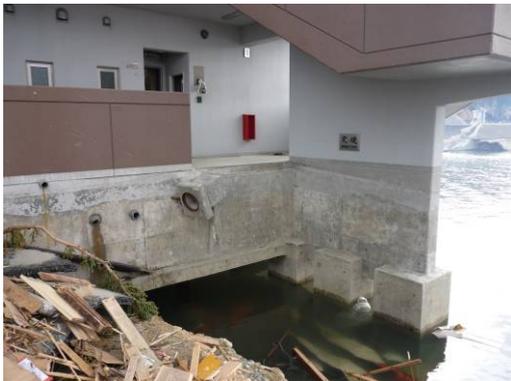
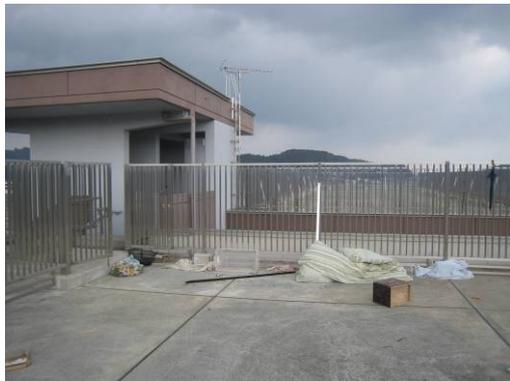
(5) MS-05 (町営住宅 (津波避難ビル指定))

被害状況：構造躯体の被害は見られない。4階の床まで浸水している。建物の周辺地盤には、沈降・洗堀があり、一部の基礎が露出していた。

その他：津波の際、屋上は避難場所として機能していた。

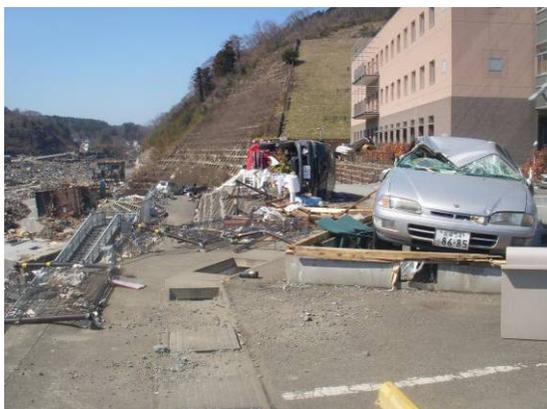
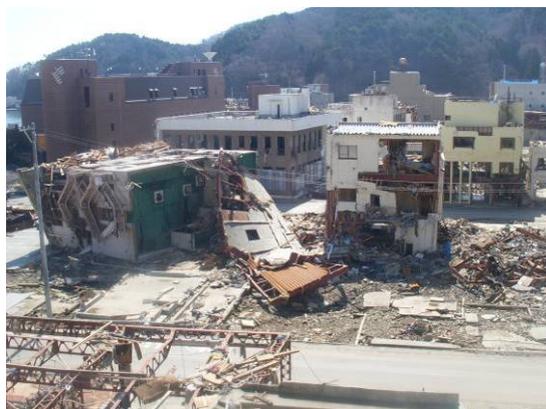
駐車場から見た町内の様子

・町内を遠望できる高台にある駐車場であるが、乗用車が被災しており、手すり等も流失していた。

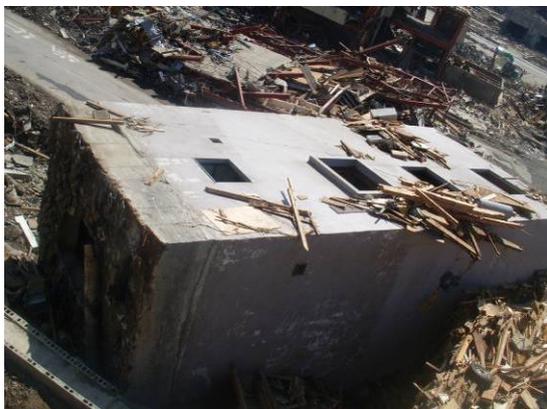
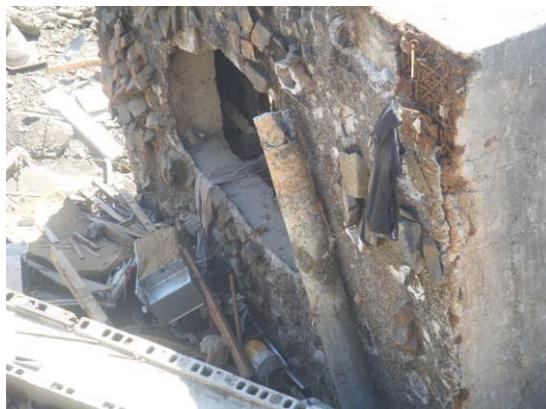
その間の道路には建物が引きずられた痕跡は認められなかった。

その他：杭の外径 300mm、7φ×6 本の PC 鋼材。

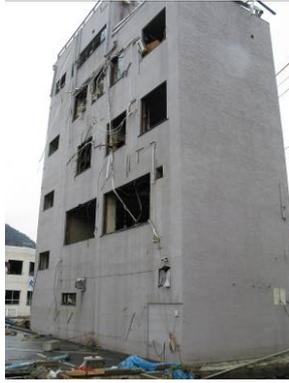
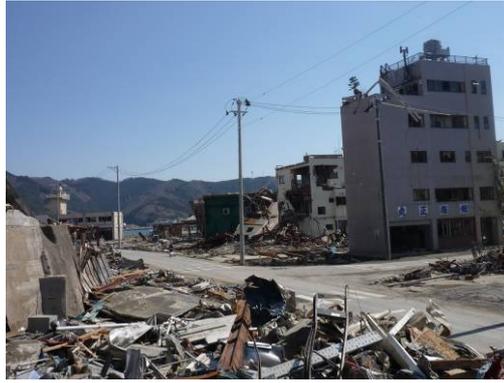
(3) OG-02 (旅館 2)

被害状況：4 階以下の窓ガラスは全損、5 階の窓ガラスは一部残存。浸水深は 16m。

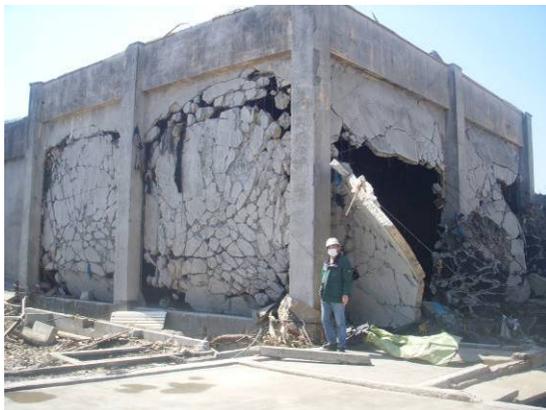
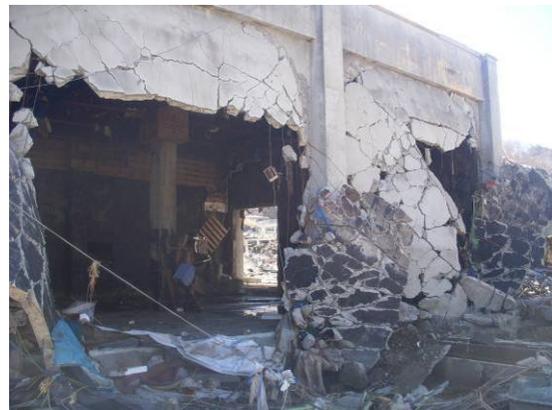
(4) OG-03 (水産加工場)

- ・ RC 造 (耐力壁付きラーメン構造)
- ・ 壁が面外にはらみ出している。

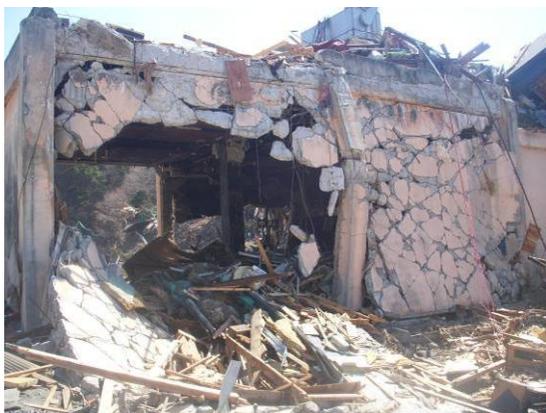
(5) OG-04 (冷凍工場)

- ・ RC 造 (耐力壁付きラーメン構造)
- ・ 高さ 6.5m
- ・ 津波の作用方向に海側の壁が倒壊し、山側の壁もはらみ出している。山側の柱も 1 本折損している。

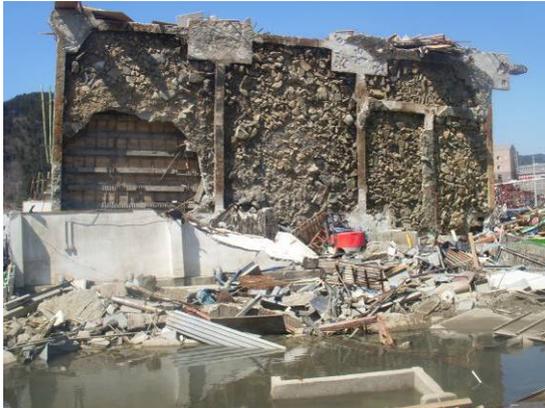
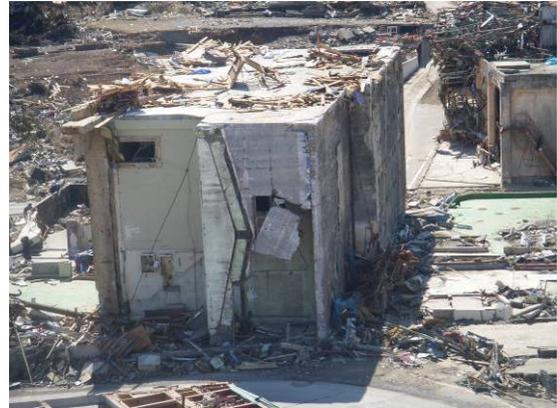
(6) OG-05 (冷凍庫施設)

- ・地上2階 22m×8.5m 高さ9m
- ・上部構造が転倒している。隣接する建築物の壁の一部（高さ1.9m）が残存しており、それを乗り越えて転倒したものと推定される。

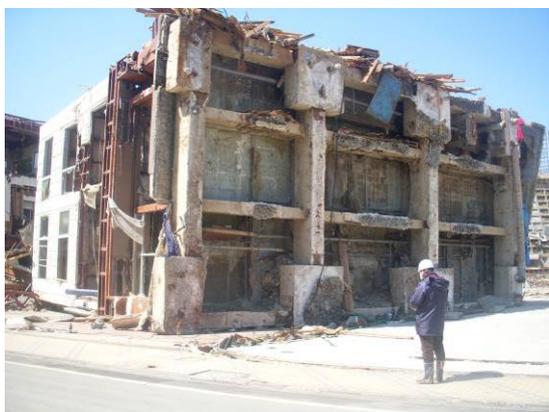
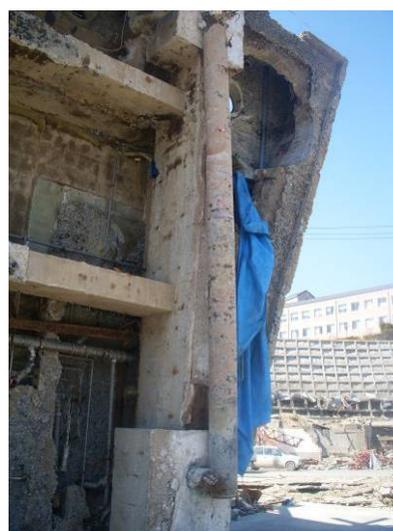
(9) OG-07 (S造転倒建築物)

- ・鉄骨造 (ラーメン構造)
- ・上部構造が転倒。
- ・PC 杭 (径 300mm)。転倒に伴って杭の一部が引き抜かれており、その部分の長さは 7m 程度であった。
- ・外壁 ALC パネルが流失している。
- ・推定移動距離は約 10m

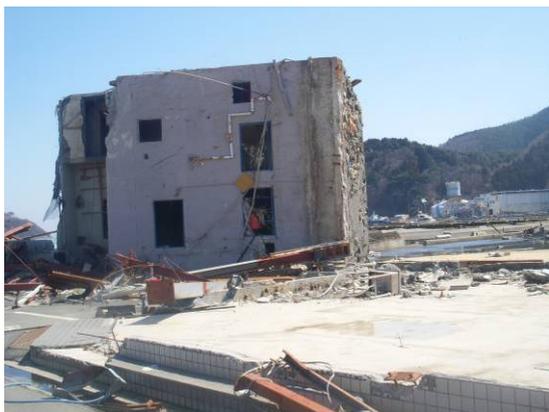
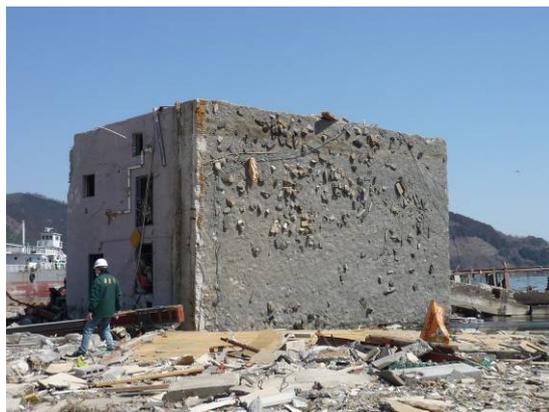
(10) OG-08 (転倒物件)

- ・RC 造 (ラーメン構造)
- ・地上 3 階 6m×9m 高さ 9m
- ・海に向かって上部構造が転倒している (引き波の作用方向)

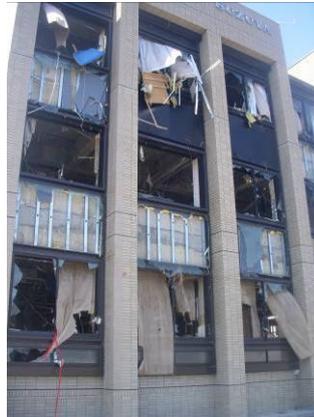
(12) OG-10 (ホテル)

- ・ RC 造 (ラーメン構造)
- ・ 地上 3 階 ペントハウスあり
- ・ ペントハウスの天井まで破損が認められた → 推定浸水深 約 15m

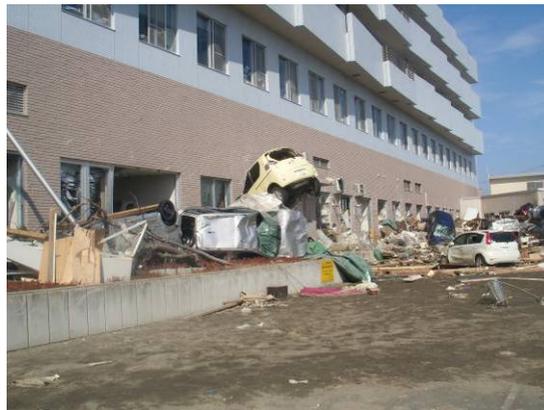
(2) 石巻市立病院

- ・ 構造躯体の被害と 2 階以上の窓ガラスの被害は外観上認められない。漂流物の衝突も多く、1 階の窓ガラスの被害は甚大。

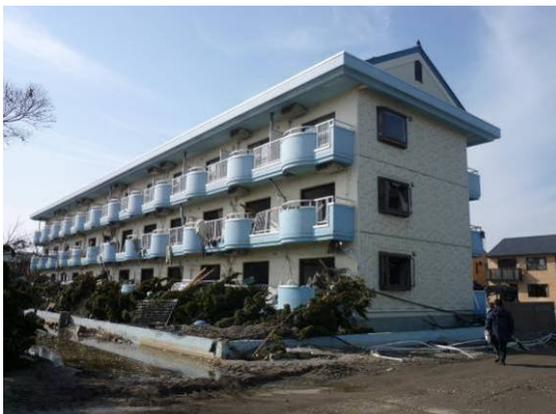
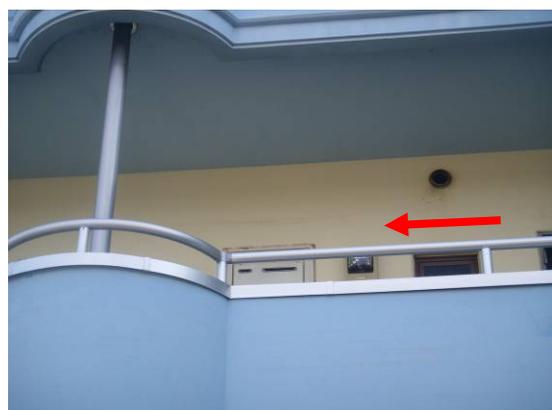
(3) 石巻市立病院看護宿舎

- ・ 2 階の天井付近の高さでの壁に浸水痕が認められた。→浸水深は約 6m

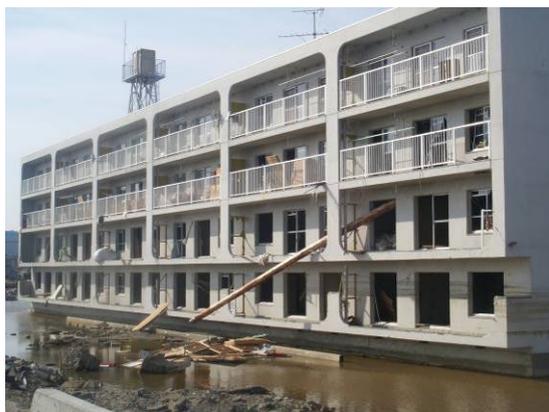
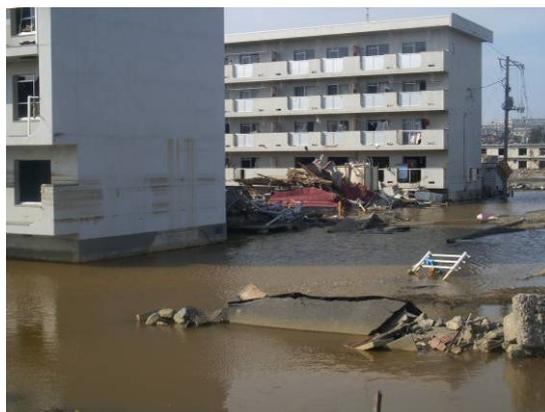
(4) 市営南浜町住宅

- ・1～2階の窓ガラスが全損するとともに、ベランダ手すりも流失している。

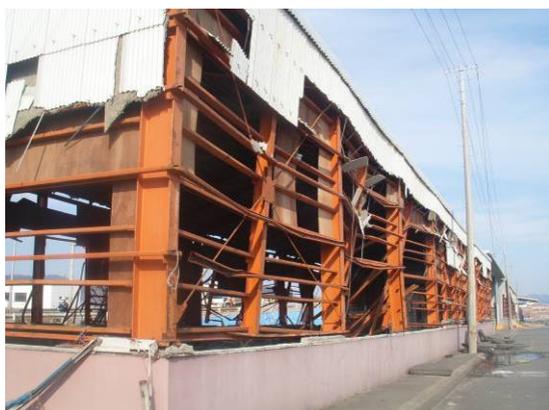
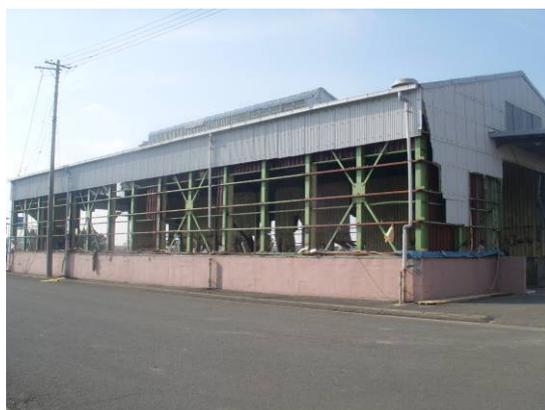
(5) 海に面した倉庫群

- ・外装仕上げ材が流失しており、海からの漂流物（コンクリート塊や道路の舗装アスファルト）が衝突したためと思われる柱の曲げ等の被害も認められた。

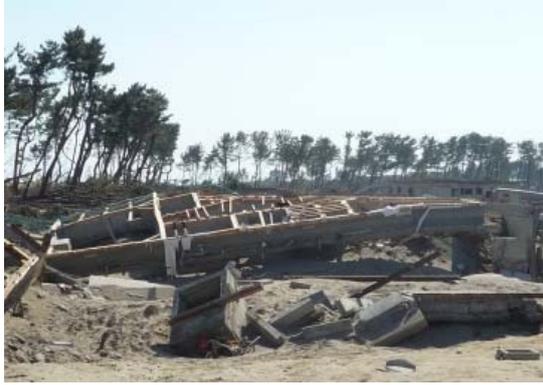
写真 6.3.10-1 漂着したか地盤が  
さらわれたべた基礎

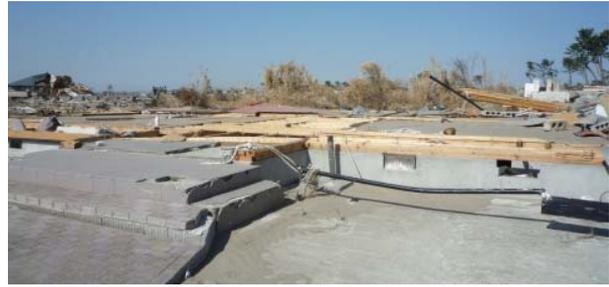
写真 6.3.10-2 基礎と土台が残る被害例

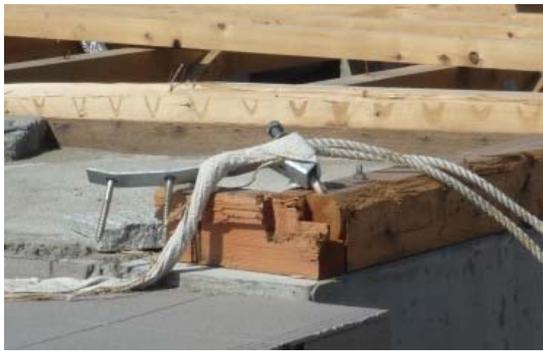
写真 6.3.10-3 写真 6.3.10-2に残る  
ホールダウン金物

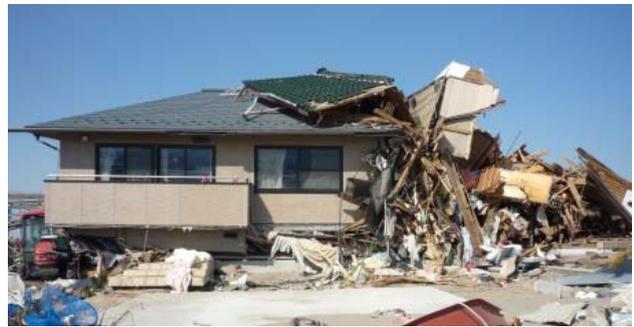
写真 6.3.10-4 1階が層崩壊しても残存している  
スチールハウス (①)

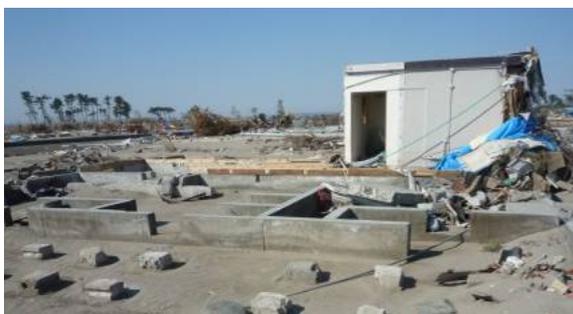
その他、土台と基礎のみが残されている物件で、土台が割裂した例（写真 6.3.10-5）、軽量コンクリートブロック造（以下、「CB 造」と称する）の立ち上がり部分に囲われた浴室部分（写真 6.3.10-6）なども確認された。また、布基礎だけが残っている例（写真 6.3.10-7）も見られたが、残っている布基礎にはアンカーボルト、もしくはその設置痕が確認されなかった。

写真 6.3.10-7 土台も流失した例

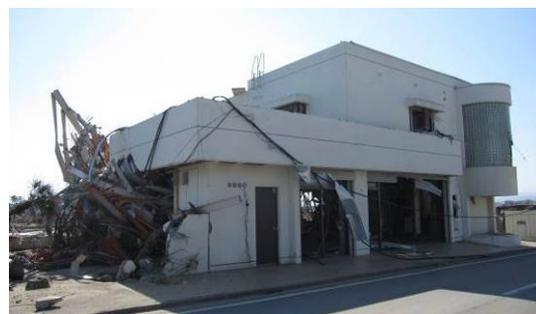
写真 6.3.10-8 住宅の外観 (②)

海岸から約 250m に立地する 2 階建 RC 造建物 2 棟は流失せず残存していた（写真 6.3.10-8 : ②、写真 6.3.10-9 : ③）。外観調査の結果、構造躯体には津波による被害は見られなかった。ともに 2 階窓ガラスに著しい破損が確認され、屋上に漂流物が残存していたことから、浸水深は 7.5m（建物高さ）以上と推定される。一方、残存する RC 造建物の 1 棟に隣接して建つ 2 階建 CB 造とみられる住宅では、地盤が著しく洗掘されて上部構造が傾斜していた（写真 6.3.10-10、11 : ④）。また、2 階天井の蛍光灯が流失しているのが確認された。
