## 6. 津波による建築物の被害

本章では東北地方太平洋沖地震に伴って東北地方及び関東地方沿岸部に発生した大津波による建築物被害について、国土交通省国土技術政策総合研究所と独立行政法人建築研究所が実施した現地調査や事前調査等の概要を報告する。

本章は、津波による建築物の被害事例を収集すること、構造種別毎に被害形態を分類すること、建築物に作用する津波波力と建築物の耐力を計算し比較検討すること等により、津波による建築物被害の全体像を把握し、建築物の被害発生メカニズムを考察するための基礎的資料を提供するとともに、津波避難ビル等の建築物の津波荷重や耐津波設計等に資することを目的とする。

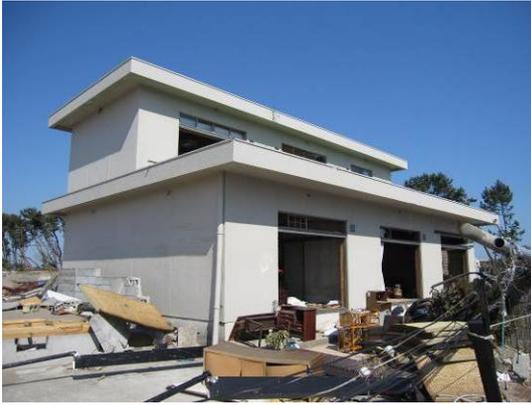
海岸から約 250m に立地する 2 階建 RC 造建物 2 棟は流失せず残存していた（写真 6.3.10-8 : ②、写真 6.3.10-9 : ③）。外観調査の結果、構造躯体には津波による被害は見られなかった。ともに 2 階窓ガラスに著しい破損が確認され、屋上に漂流物が残存していたことから、浸水深は 7.5m（建物高さ）以上と推定される。一方、残存する RC 造建物の 1 棟に隣接して建つ 2 階建 CB 造とみられる住宅では、地盤が著しく洗掘されて上部構造が傾斜していた（写真 6.3.10-10、11 : ④）。また、2 階天井の蛍光灯が流失しているのが確認された。

写真 6. 3. 10-9 残存する RC 造住宅 (③)

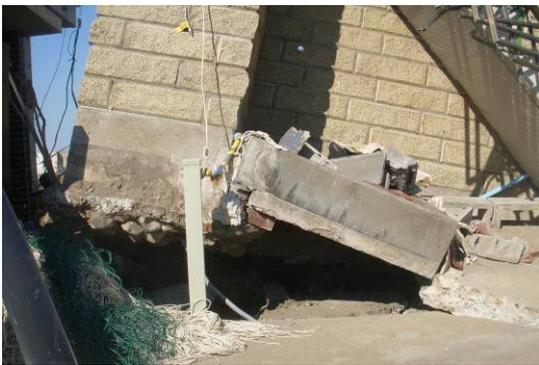
写真 6. 3. 10-11 写真 6. 3. 10-10 の地盤の洗掘状況

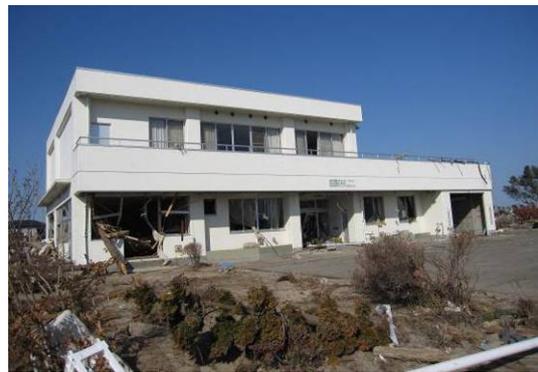
写真 6. 3. 10-12 コミュニティセンター外観 (⑤)

RC 造 2 階建（1990 年建設）の荒浜コミュニティセンター（写真 6.3.10-12、13 : ⑤）は、2 階手摺が破損していたが、2 階の窓には損傷が見られず、この付近での浸水深は 6m と推定される。外観からは構造躯体の損傷は確認されなかった。

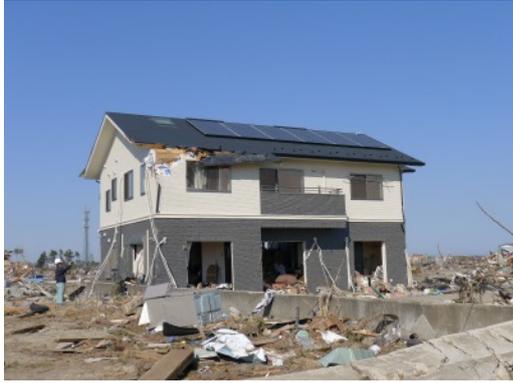
写真 6.3.10-19 は、最近立てられたと推測されるハウスメーカー製の金物構法（ホゾパイプ等を用いた工法）による木造住宅で、主たる耐震要素は筋かい耐力壁であり、周辺の建物が流失されている中、孤立して残存していた。海岸側の 2F のオーバーハング状態となった部分は、支持する柱と壁が損壊していた（写真 6.3.10-20）。波の高さは建物の GL から 2.8m 程度と推定される。写真 6.3.10-21 も、孤立して残存している軸組構法の木造住宅であった。海岸側の構造躯体の損傷は激しかった。構造用合板が主たる耐震要素で、通常より密な 100mm ピッチでの釘打ちであった。これらの周辺の流失した木造住宅は、基礎＋土台だけが残っているものや、基礎だけが残っているものがあり、工法は軸組構法や、2×4 工法など様々であった（写真 6.3.10-22）。

写真 6. 3. 10-19 残存した木造住宅 (⑧)

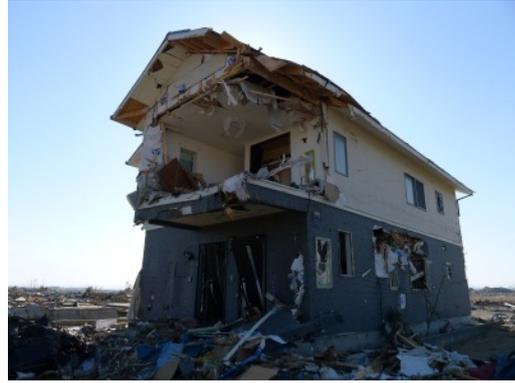
写真 6. 3. 10-20 写真 6. 3. 10-19 の海岸側

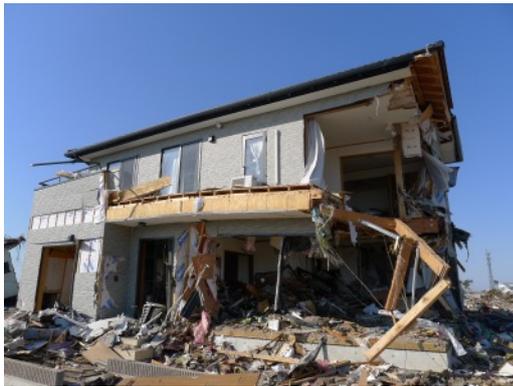
写真 6. 3. 10-21 残存した木造住宅 (⑨)

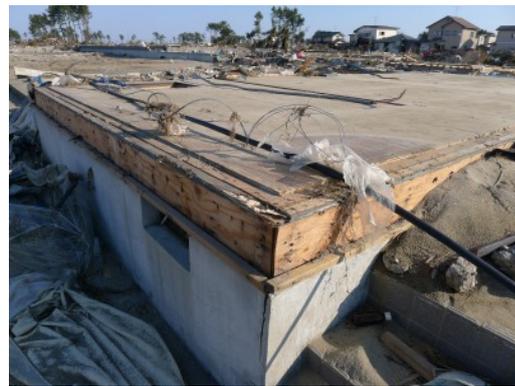
写真 6. 3. 10-22 流失した2×4工法住宅

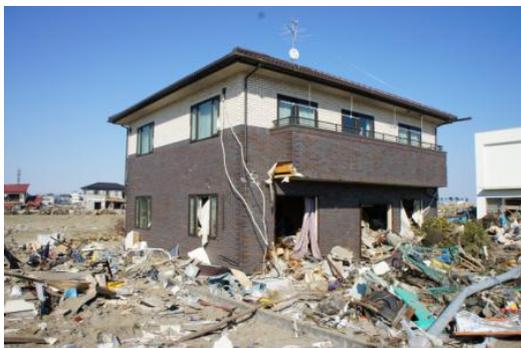
写真 6. 3. 10-23 コミュニティーセンターに隣接する木造住宅の被害 (⑩)

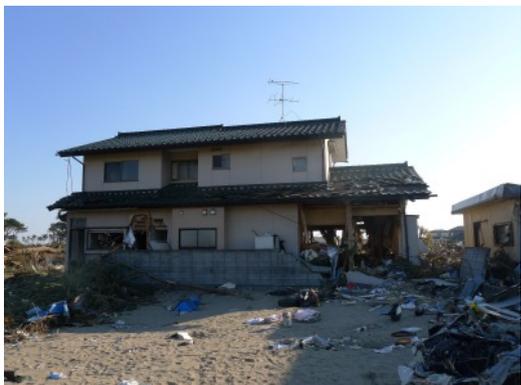
荒浜 2 丁目の一角に、残存する建物が数軒まとまって存在するエリアがあった。海岸側には、国有林の松林（防風林と推測される）があった。写真 6.3.10-25 は筋かいを主な耐震要素とする軸組構法の木造住宅で、2F の窓下まで浸水したと推測される。写真 6.3.10-26 はハウスメーカー製の軽量鉄骨造住宅。写真 6.3.10-27～6.3.10-34 は同じブロックに集中して存在した流失を免れた建物である。写真 37 の建物は松の大木が衝突して、激しく損傷したと推測される。

写真 6. 3. 10-25 残存する木造住宅 (⑪)

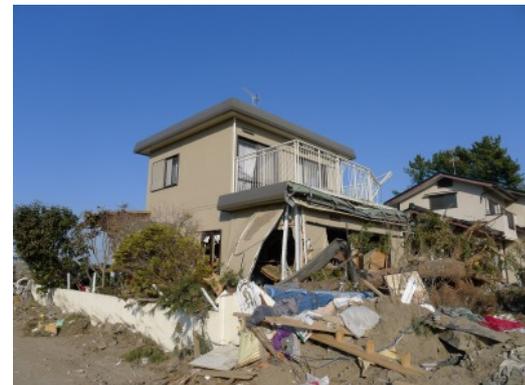
写真 6. 3. 10-26 残存する軽量鉄骨造住宅 (⑫)

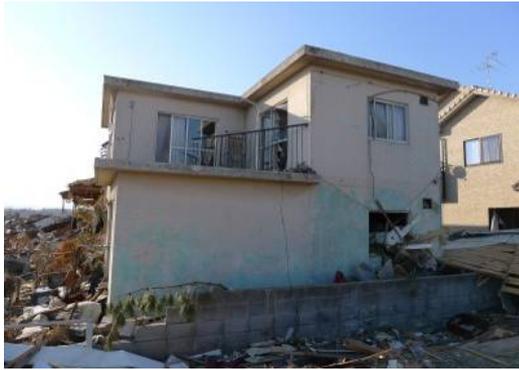
写真 6.3.10-27 残存する RC 造住宅 (13)

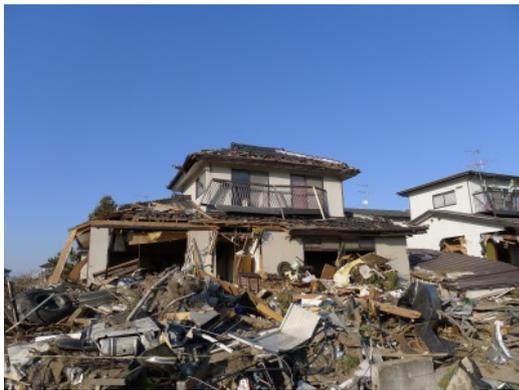
写真 6.3.10-29 1F の損傷の激しい木造 (14)

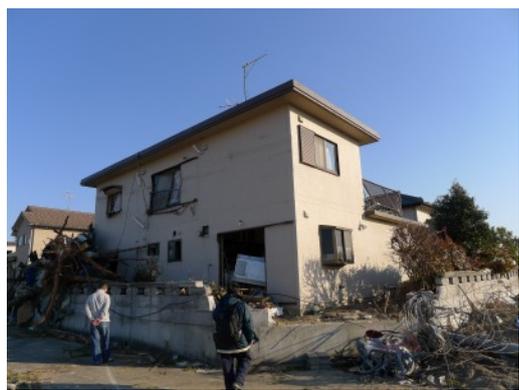
写真 6.3.10-30 残存する RC 造 (パネル) 住宅 (15)

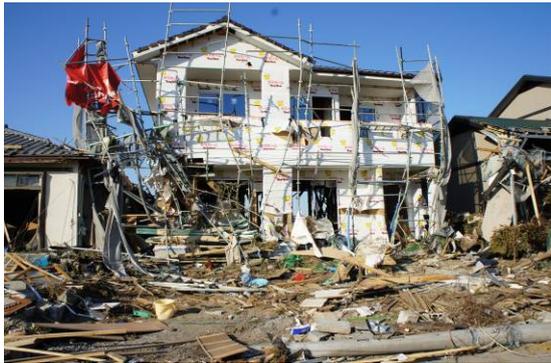
写真 6. 3. 10-37 建設途中の木造建物

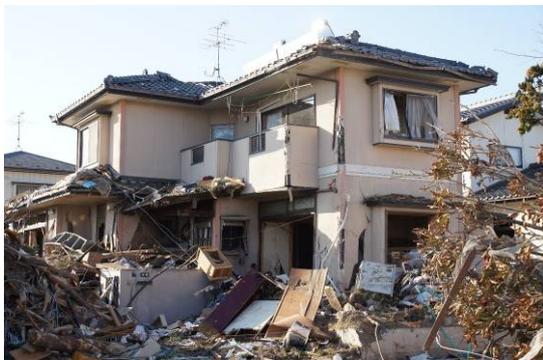
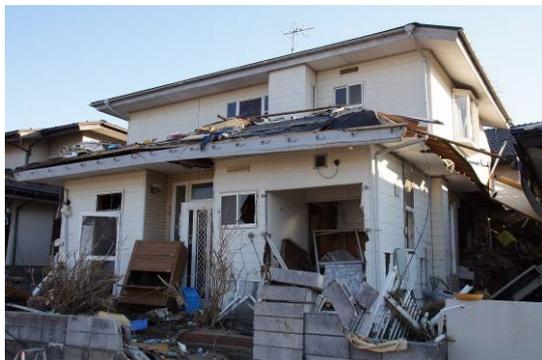
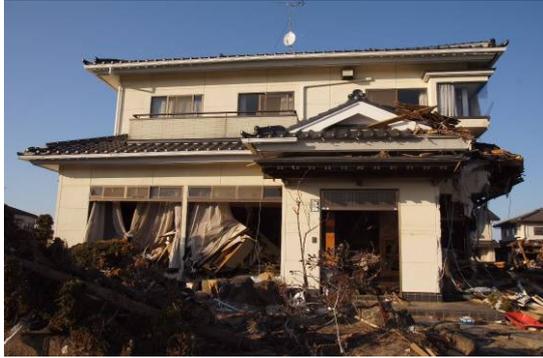
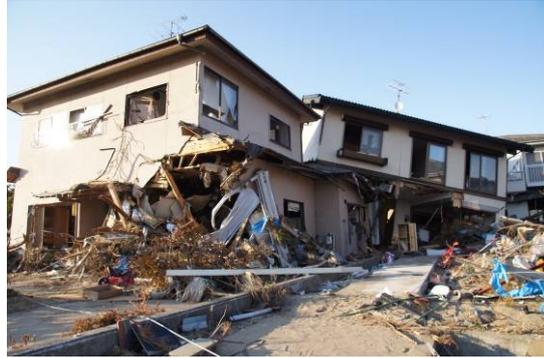
若林区荒浜 2 丁目 9、10 号の軽量鉄骨造と木造建物も残存していた（写真 6.3.10-40～43）。多くは漂流物により構造躯体に大きな被害が生じていると推察される。浸水痕から最大浸水深さは 4～5m 程度と考えられる。

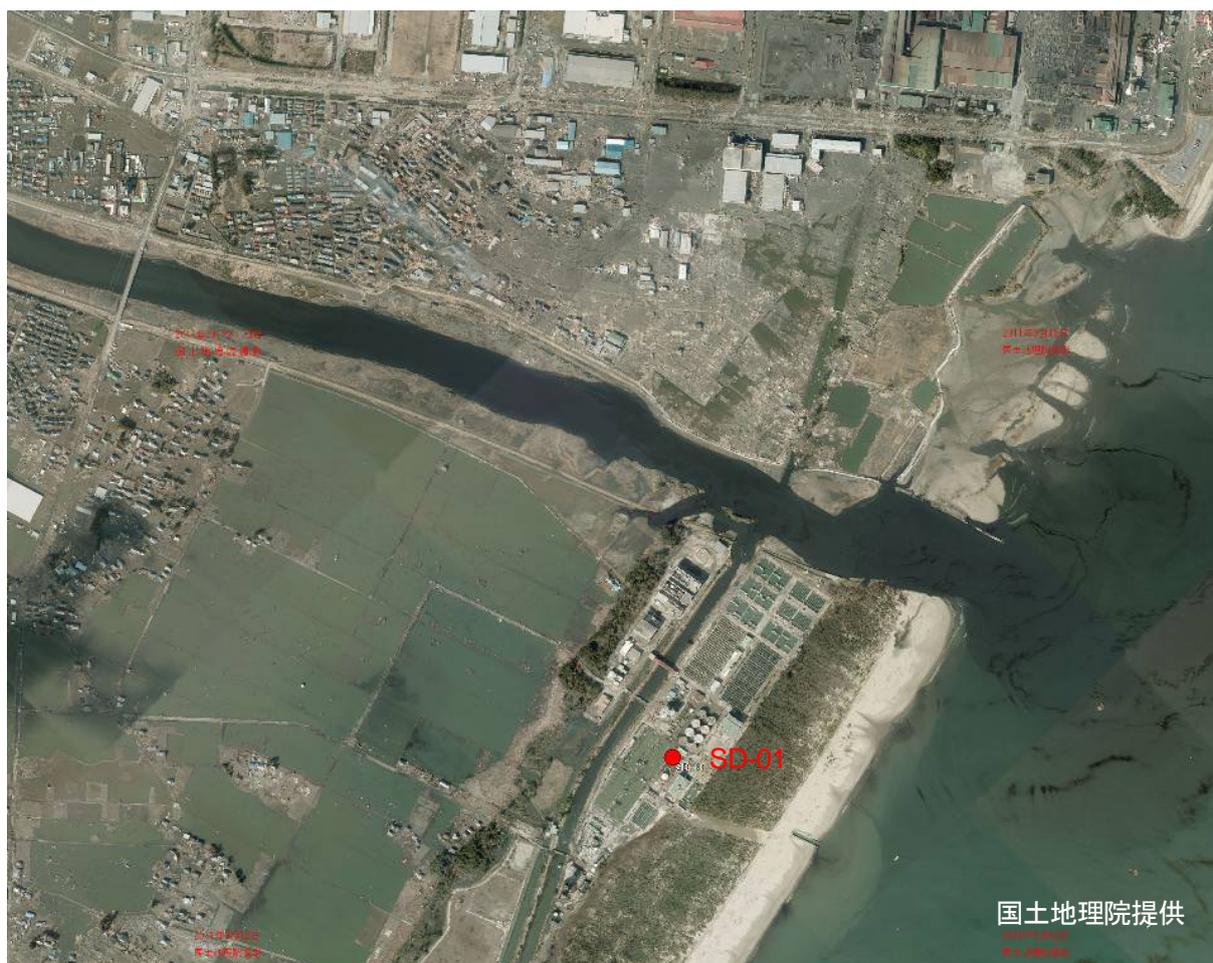
図 6.3.10-2 仙台市宮城野区南蒲生の調査建物

南蒲生浄化センター（SD-01）は RC 造（耐力壁付きラーメン構造）3 階建てで、高さは約 13.5m、建物の幅は 20m であった。津波の作用方向（梁間方向）には幅が狭く、開口は少ない。最大浸水深は 9m 程度であったと推定される。被害としては、2 階床を有していない 1、2 階連層耐力壁（4 スパン、間隔 2.5m）が面外変形したほか、壁境界部分では 1 階柱脚および 3 階梁下端が曲げ破壊した。2 階部分を有している区画では耐力壁の面外変形はみられなかった。なお、壁厚 300mm、壁縦横筋は D13@200 ダブル、柱は 750 mm×850mm であった。

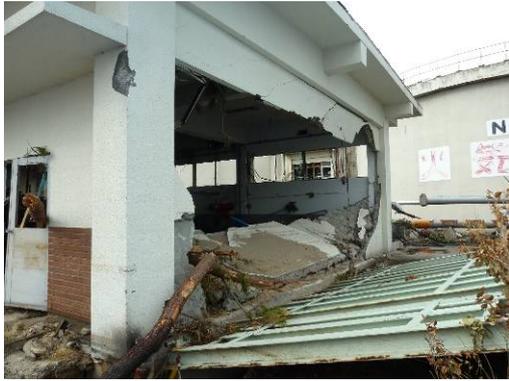
写真 6.3.10-46 センター内での非構造壁脱落

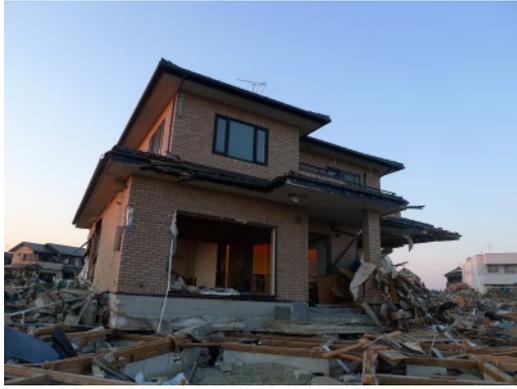
写真 6. 3. 11-1 基礎ごと流された木造 (①)

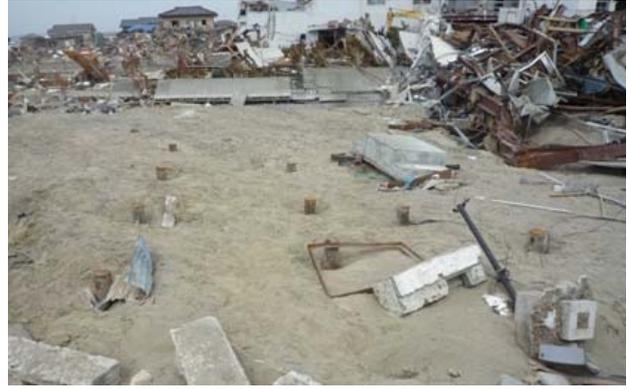
写真 6. 3. 11-2 写真 6. 3. 11-2 の当初位置に残る杭

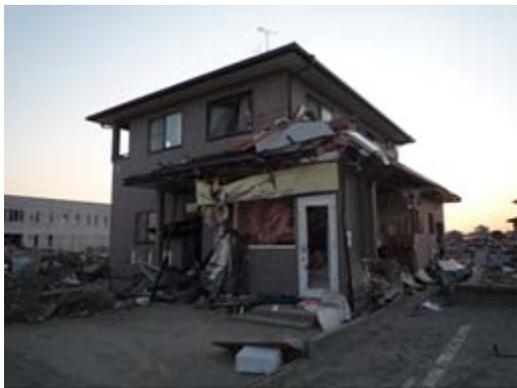
この住宅の近辺では、寺社建築（写真 6.3.11-3：②）と鉄骨造建築物（写真 6.3.11-4：③）が、大きく損傷するものの、流されずに残ったため、津波による水平力が多少軽減されたためか、流失を免れた木造店舗併用住宅（写真 6.3.11-5：④）が確認された。RC造建築物の下流に位置して水圧による外力が低減される可能性があることは、木造等の小規模建築物でも入力低減効果がある可能性が示唆されたと言える。また、基礎ごと流れて移動した住宅の位置関係を考慮すると、閑上地区における津波の作用方向は東から、もしくは多少東北東に寄った方向からのものと考えられる。

写真 6. 3. 11-5 津波作用方向から見て残存建物の反対側で流失を免れた木造店舗併用住宅 (④)

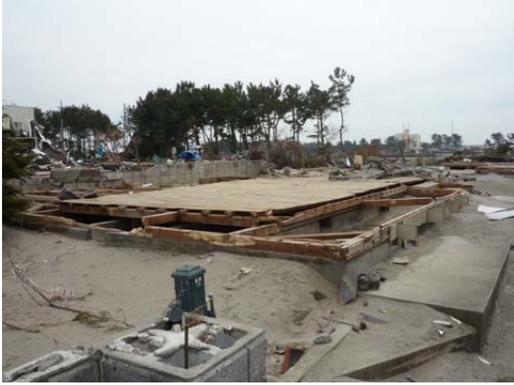
写真 6.3.11-7 なぎ倒された保安林と流失家屋の基礎、土台および1階床 (⑥)

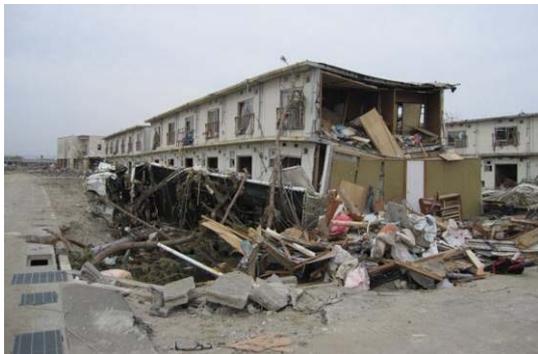
壁式プレキャスト RC 造 2 階建の市営団地 A では、東端の 1 戸が完全に崩壊した（写真 6.3.11-25）ほか、写真 6.3.11-26 のような 2F 妻壁の大きな損傷も確認された。また、建物の一部では、写真 6.3.11-27 のような周辺地盤の洗掘も確認された。屋上に漂流物が残存し、屋上に設置されたアンテナが変形していたことから、浸水深は 5m（建物高さ）以上と推定される。なお、平面は最も大きい棟で桁行 30m×梁間 6.5m で、壁厚さは 150mm であった。

写真 6.3.11-25 建物東端 1戸分の崩壊 (16)

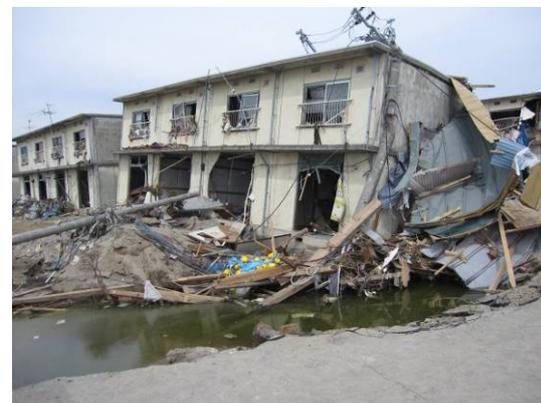
壁式プレキャスト RC 造 2 階建（低層棟）6 棟と、耐力壁付ラーメン構造の RC 造 3 階建（中層棟）2 棟で構成される市営団地 B では、低層棟において、周辺地盤の洗掘により建物が大きく傾斜していた（写真 6.3.11-28）ほか、写真 6.3.11-29 のような漂流物の衝突によるとみられる 2 階部分の損傷が確認された。一方、中層棟（写真 6.3.11-30）では構造躯体に大きな損傷は確認できなかった。高さ 5m の低層棟の屋上に漂流物が残存しており、中層棟の妻面（津波の作用面）では屋上パラペットの破損が確認されたことから浸水深は 7.5m（中層棟高さ相当）と推定される。ただし、中層棟の内部では、2 階内装に確認された浸水痕から、浸水深は 4.5m であったとみられる。なお、低層棟は最も大きい棟で桁行 19m×梁間 5.2m で、中層棟は桁行 60m（航空写真による推定）×梁間 6m、1 階柱寸法は 450mm×450mm であった。

写真 6.3.11-28 周辺地盤の洗掘による建物傾斜  
(17)

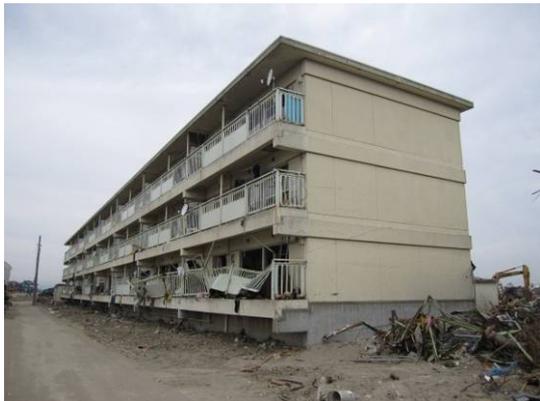
写真 6. 3. 11-31 建物外観 (18)

写真 6.3.11-31 に示す市営団地 C は、RC 造 3 階建（ラーメン構造と推定されるが柱型確認できず）で、外観からは構造躯体に大きな損傷は見られなかった。北東側の桁行面（津波の作用面）では、窓ガラスの破損状況や設備機器の破損状況から浸水深は 5.5m と推定されたのに対して、南西側の桁行面では外壁に確認できた浸水痕及び住戸間の仕切り壁の破損状況（写真 6.3.11-32）から、浸水深は 4.5m であったとみられる。なお、3 階妻面（東側隅角部の高さ 6.5m）の一部が欠けた痕がみられるが、漂流物が衝突したものと断定するには至らなかった。なお、桁行 75m×梁間 7.5m、高さは 9.5m であった。

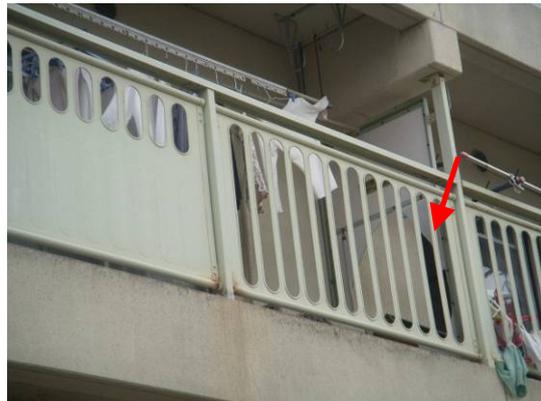
写真 6. 3. 11-32 住戸間の仕切りの破損状況  
(2階)

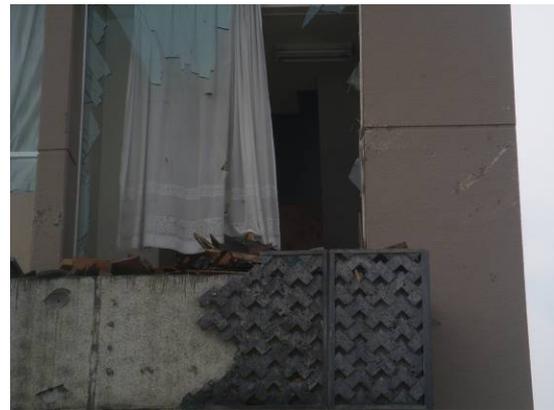
写真 6. 3. 11-38 2F の浸水痕

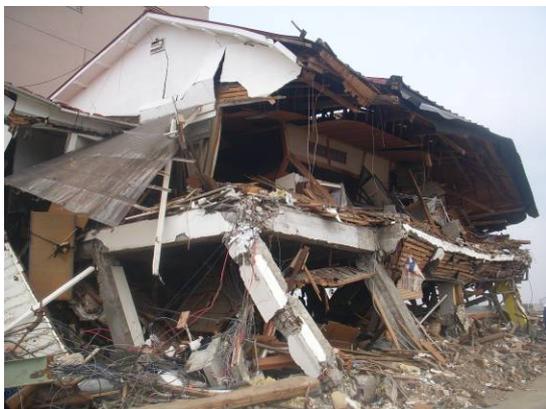
写真 6. 3. 11-39 建物外観

写真 6.3.11-39 は、1 階 RC 造、2 階木造の店舗で、津波の作用方向に傾斜し、1 階の RC 柱に曲げ破壊が確認された（写真 6.3.11-40）。また、写真 6.3.11-41 は写真 6.3.11-39 と同様の構造形式を有する住宅で、RC 造の人工地盤上にある木造 2 階建てである。建物北面 2、3 階の木造壁が漂流物によっ

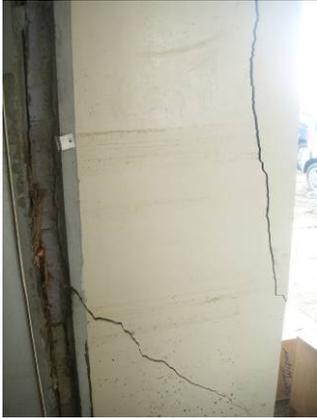
RC 造（ラーメン構造）の閑上中学校校舎では、1 階のエキスパンションジョイントに接する壁、外階段の壁にひび割れが確認された（写真 6.3.11-50）。窓ガラスの破損はほとんどなく、1 階の窓ガラスの痕跡（写真 6.3.11-51）から、浸水深は 1.9m と推定される。

写真 6.3.11-50 壁のひび割れ

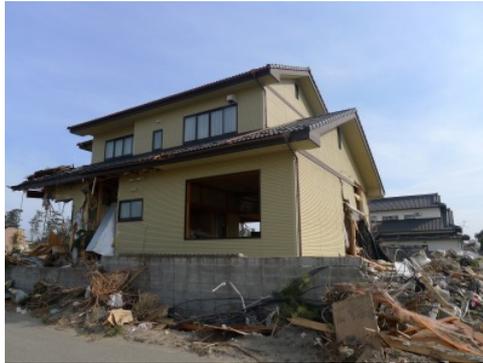
写真 6. 3. 11-61 残存した木造住宅 (⑦)

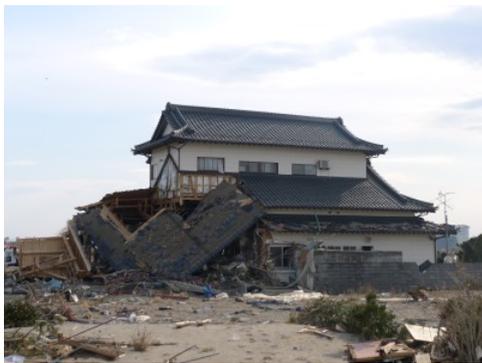
写真 6. 3. 11-62 残存した木造住宅 (⑧)

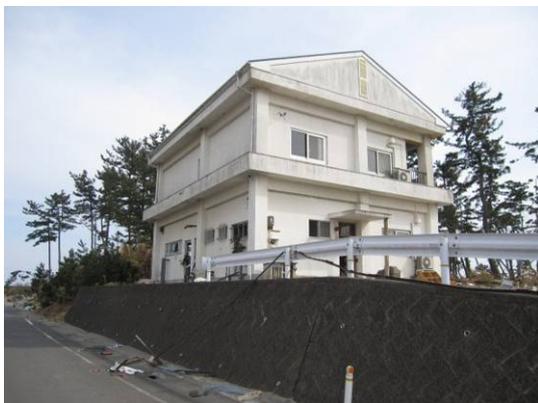
写真 6. 3. 11-63 (⑨) は、海岸から約 250m に位置する RC 造（ラーメン構造）2 階建住宅で、周辺地盤から 2m 高い位置に立地しており、津波による構造的な損傷は確認できなかった。外壁と窓ガラスの室内側とで浸水痕の高さが異なり (写真 6. 3. 11-64)、外壁は地面から 95cm、窓ガラスの室内側は地面から 170cm の位置であった。なお、平面は桁行 11m × 梁間 8.5m、2 階軒下までの高さは 6m で、1 階柱寸法は 450mm × 450mm であった。

写真 6. 3. 11-63 建物外観 (⑨)

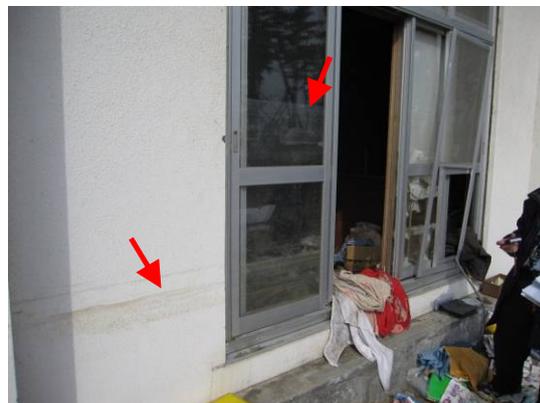
写真 6. 3. 11-64 1階の浸水痕

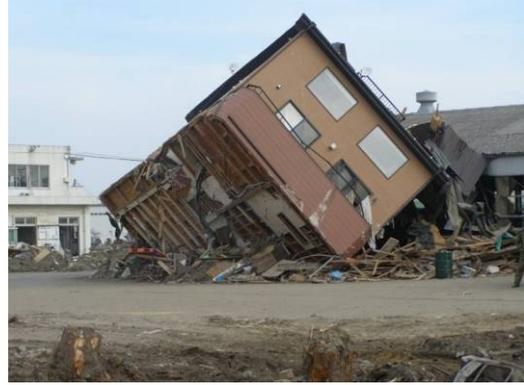
写真 6. 3. 12-2 転倒した住宅 (押分)

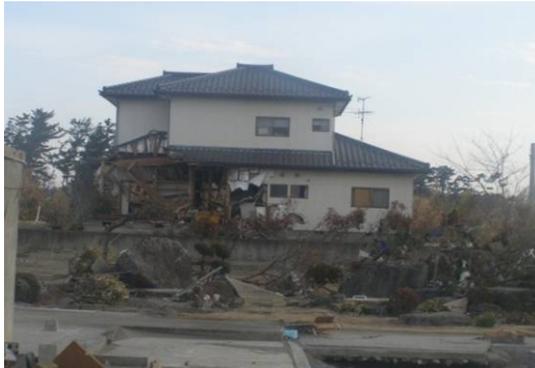
写真 6. 3. 12-3 隅角部や壁面側躯体を失った住宅 (押分)

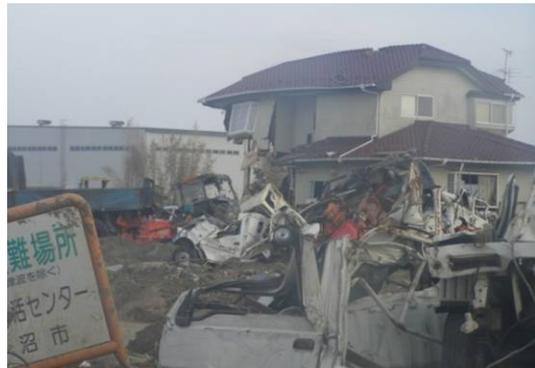
写真 6. 3. 12-4 隅角部や壁面側躯体を失った住宅 (押分)

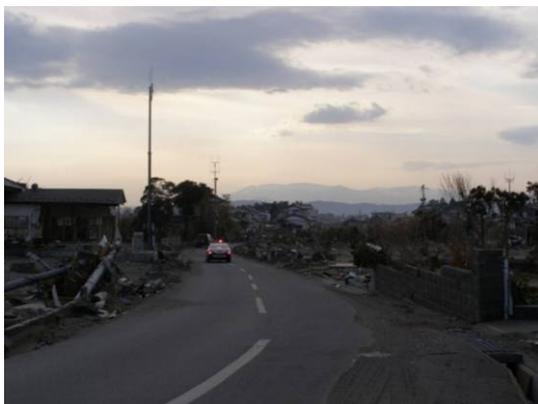
写真 6. 3. 12-5 電柱や塀の倒壊と沿線周辺 (押分、寺島地区)

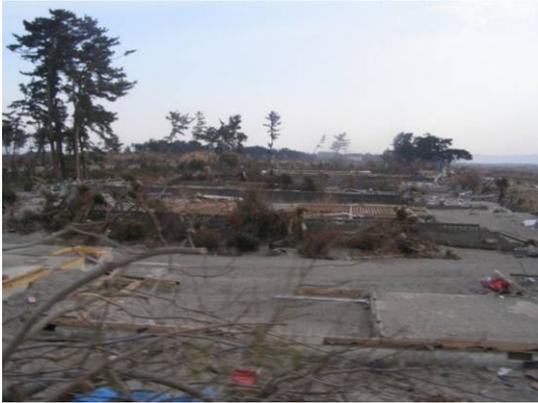
写真 6.3.12-9 基礎と土台のみが残った住宅地  
(寺島地区南部)

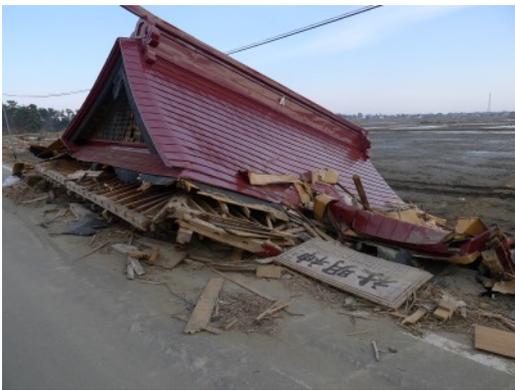
写真 6.3.12-11 流れ着いた社の屋根

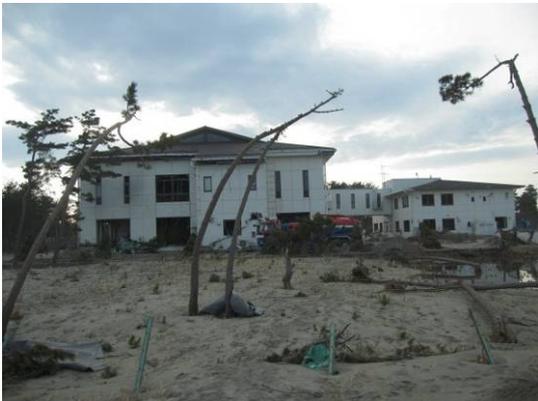
写真 6.3.12-12 建物外観

海岸から約 200m に立地する岩沼市名亙浄化センター（写真 6.3.12-12）について、津波が作用した方向とみられる東面では、写真 6.3.12-13 に示すような屋根及び 2 階窓ガラスの損傷が見られたことから、浸水深は 9.5m と推定される。一方、西面では 2 階窓ガラスの損傷は確認できず、浸水深は外壁の浸水痕から 4m と推定される。

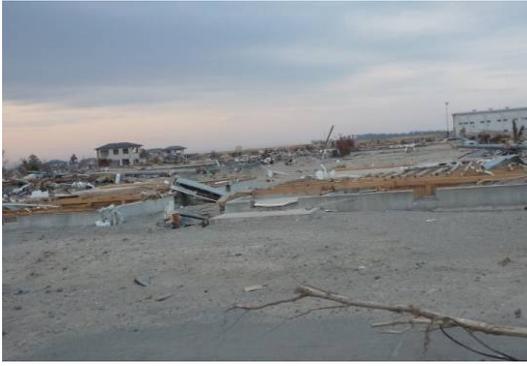
図 6.3.13-1 に残存する建物の概要を示す。亶理町荒浜地区は、海岸に隣接した地域である。特に海岸側は東側の太平洋と西側の荒浜港に挟まれている地区であり、木造建物の多くが津波により流失し、基礎だけが残っているものが数多く見受けられた（写真 6.3.13-1）。浸水深は、海岸付近から荒浜中学校までは、内外装材等についての浸水痕から約 3m 程度と考えられる（写真 6.3.13-2）。建物被害について、残存している建物の多くでは、押し波の方角（東→西）の躯体の一部や外装材が損傷、流失していた（写真 6.3.13-3）。

写真6.3.13-1 巨理町荒浜地区の状況

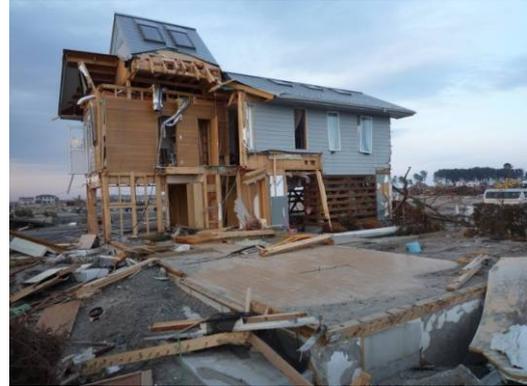
写真6.3.13-4 残存する木造住宅木造住宅

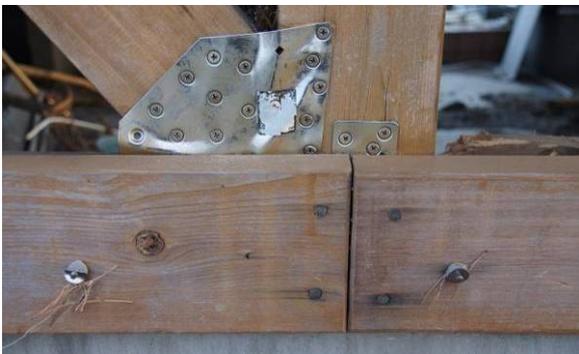
写真 6.3.13-5 写真 6.3.13-4 の接合部金物

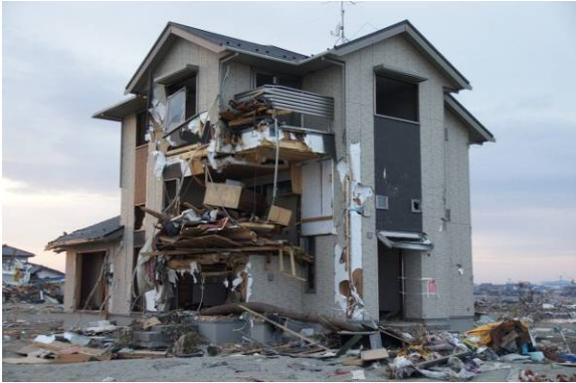
写真 6. 3. 13-11 残存する 3 階建木造住宅 (④)

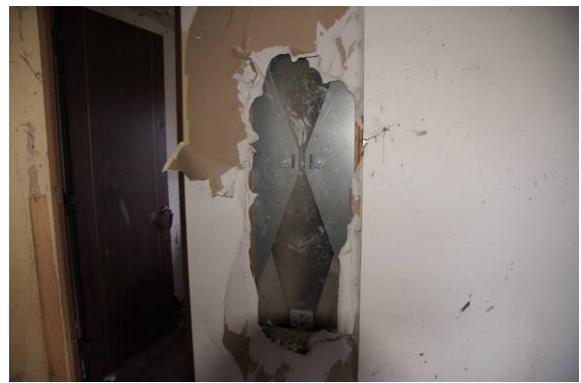
写真 6. 3. 13-12 写真 6. 3. 13-11 の室内の状況

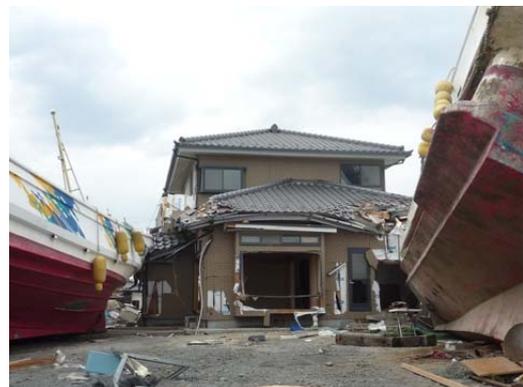
写真 6. 3. 13-14 2 隻の船舶が衝突した木造 (⑥)

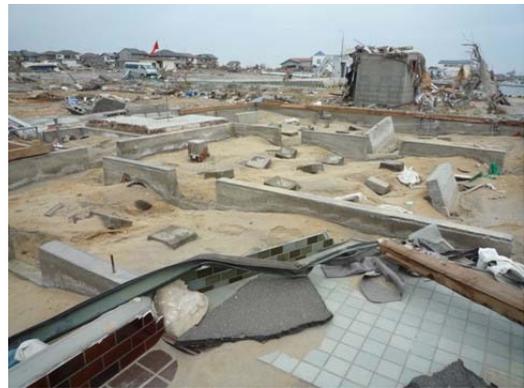
写真 6. 3. 13-16 混構造の北隣りの家屋流失 (㉘)

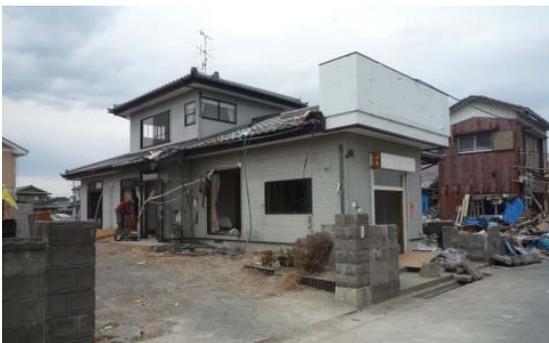
写真 6. 3. 13-17 津波作用方向から見た混構造  
の反対側で残った店舗併用住宅 (㉙)

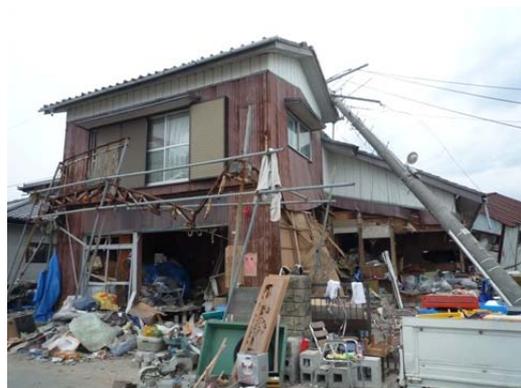
写真 6. 3. 13-18 津波作用方向から見た混構造  
の反対側で残った構造仕様が劣る住宅 (㉚)

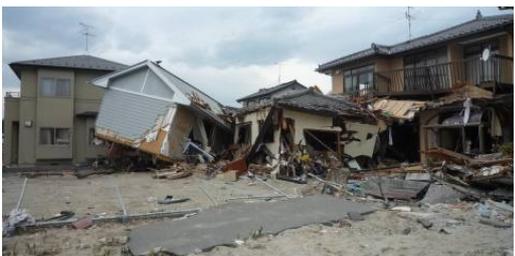
写真 6. 3. 13-19 写真 6. 3. 13-18 の北側で流失した  
家屋 (㉛)

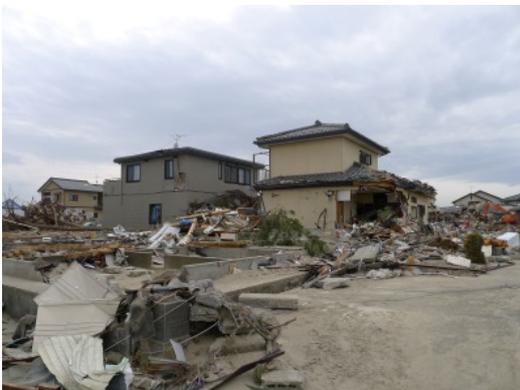
写真 6. 3. 13-27 残存する木造と鉄骨造住宅 (19)

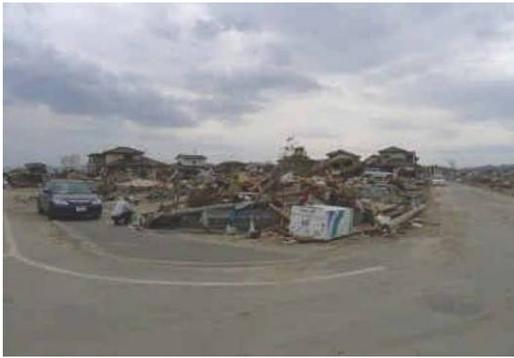
写真6.3.13-29 流失した木造住宅群 (㉑)

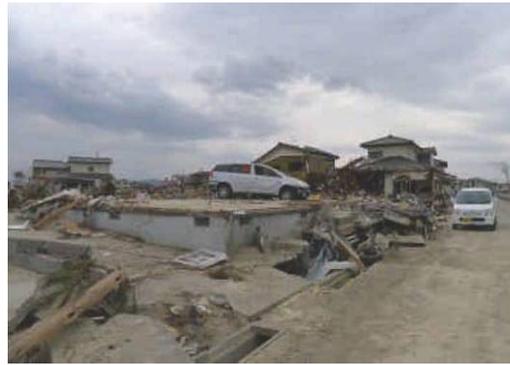
写真6.3.13-30 流失した木造住宅群 (㉒)

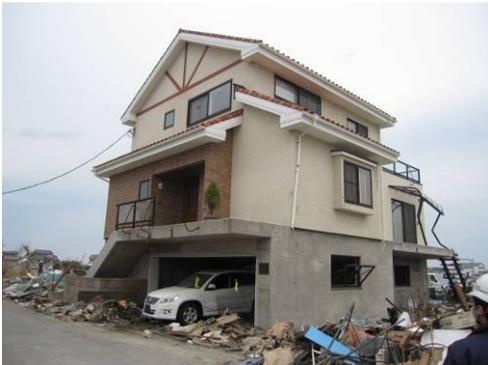
写真 6.3.13-31 建物外観 (㉓)

写真 6. 3. 13-31 は荒浜漁港に面して立地する 3 階建住宅で、1 階は RC 造、2 階及び 3 階は木造である。海に面した妻面に、写真 6. 3. 13-32 に示すような大きな開口（1 階：幅 4.1m×高さ 2.2m、2 階：幅 5.3m×高さ 2.15m）を有している。2 階の窓ガラス及び室内に浸水痕（写真 6. 3. 13-33）が確認でき、浸水深は 4m と推定される。陸側の妻面の開口部（玄関ドア等）には損傷は見られず、住民の話では 2 階の海側の開口部から浸入した海水はテーブル等の家具とともに海側に押し戻されたとのことである。2 階外壁に漂流物（住民の話では船）が衝突したことによる破損（写真 6. 3. 13-34）が数か所存在したが、構造的な大きな損傷は見られなかった。平面は桁行 13m×梁間 10m、高さは 3 階軒下で 8m、1 階壁厚さは 250mm で、住民の話によると基礎は杭基礎とのことである。

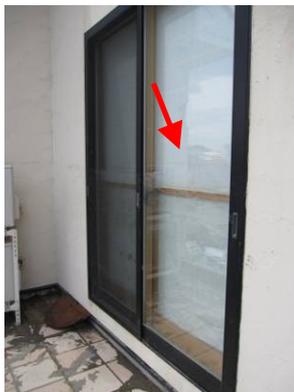
写真 6.3.13-32 海側の開口部

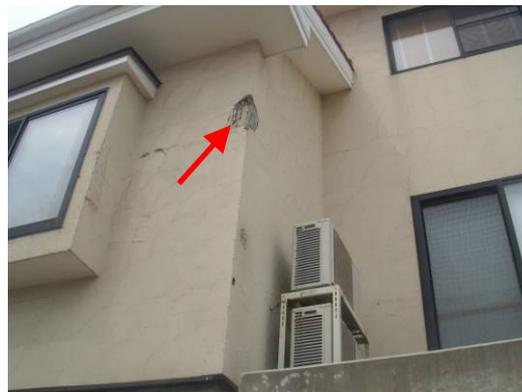
写真 6.3.13-33 2階窓ガラスの浸水痕

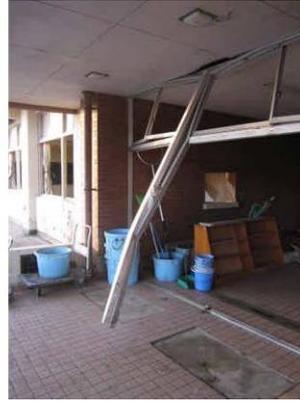
亘理町立荒浜中学校（写真 6. 3. 13-37）は RC 造フレーム 3 階建（一部 2 階建）の校舎で、構造的な損傷は確認されなかった。窓ガラス破損状況や漂流物の残存状況から、浸水深は北側の桁行面で 3m、南側の桁行面で 4m であったと推定される。周辺の電柱の転倒方向から、津波の作用方向はほぼ真東であったと考えられる。また、校舎内部からの堆積物等の流失によると思われる開口部のアルミフレームの面外変形もみられた（写真 6. 3. 13-38）。なお、桁行 60m×梁間 17.5m、高さ 13m（3 階部分）で、1 階柱寸法は 600mm×600mm であった。

写真 6. 3. 13-3 玄関開口部のアルミフレームの面外変形

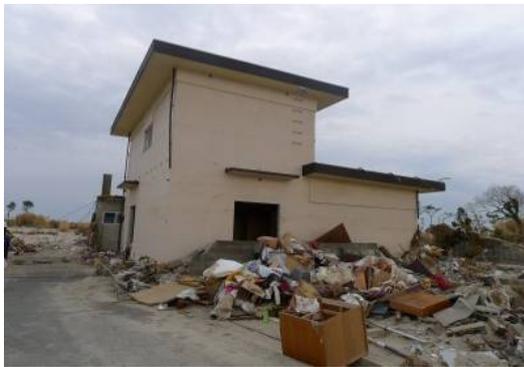
写真 6.3.14-1 残存する RC 造建物 (①)

最も海岸線に近い道路に立つ建物は全て流失しており、写真 6.3.14-1 の RC 造が、残存する最も海岸線沿いの建物であった(詳細は 2) 参照)。写真 6.3.14-2 は最も海岸線沿いで残存する木造住宅で、筋かいを主な耐震要素とする築年が新しいと推測される軸組構法で、柱脚等の金物は耐震性に配慮された施工であった。これまでの被害パターンと同様、海岸側が大きな損傷を受けていた。写真 6.3.14-3 は 1F が津波により激しく損壊した軸組構法住宅で、この建物も金物等は耐震性に配慮されたものであった。写真 6.3.14-4 は下見板張りの軸組構法木造住宅で、1F 部分が崩壊し、2F 部のみ残存していた。写真 6.3.14-5、写真 6.3.14-6 の木造軸組構法は、どちらも海岸側の下屋部分が損壊していた。写真 6.3.14-7 は写真 6.3.14-1 の RC 造よりも海岸側に存在し、基礎と土台を残して流失した軸組構法木造住宅であるが、杭による地盤改良がされており、ホールダウン金物の跡が確認され、耐震性に十分配慮された建物と予測される。

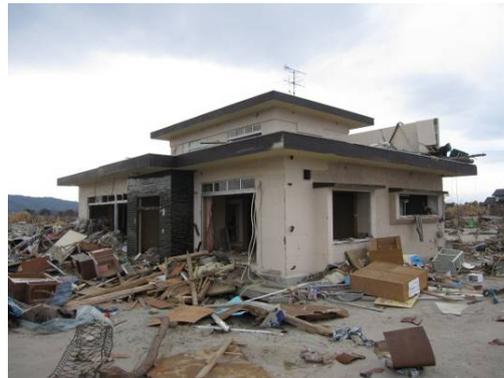
写真 6. 3. 14-8 建物外観 (①)

写真 6.3.14-8 は高瀬地区の海岸近くに残存する 2 階建の壁式 RC 造住宅である。1 階の陸屋根上に漂流物が残存しており、2 階室内にも浸水によるとみられる汚損が確認できたことから、浸水深は 4m と推定される。写真 6.3.14-9 のような周辺地盤の洗掘も確認された。

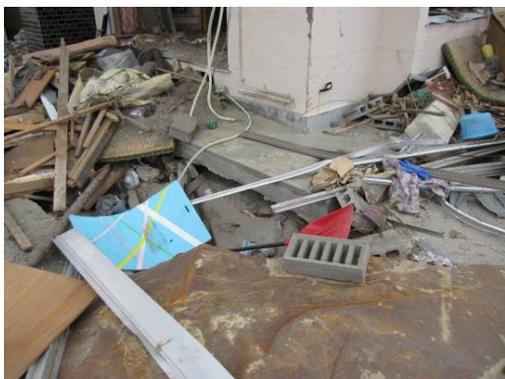
写真 6. 3. 14-9 周辺地盤の洗掘

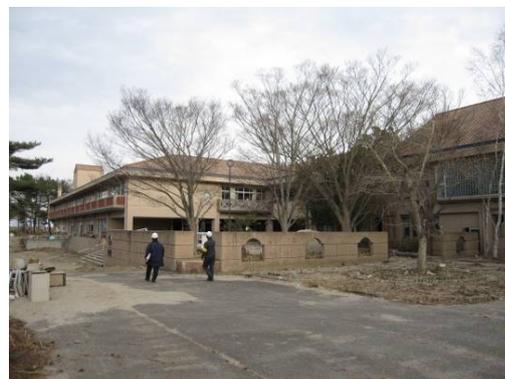
写真 6. 3. 14-10 校舎建物外観 (⑧)

高瀬地区の北側に建つ山下第二小学校校舎(写真 6.3.14-10) は、1987 年に建設された RC 造ラーメン構造 2 階建で、構造的な損傷は確認されなかった。1 階室内に浸水痕が確認でき(写真 6.3.14-11)、周辺地盤を基準とした浸水深は 4m であったと推定される。桁行 95m×梁間 35m(航空写真で確認)である。

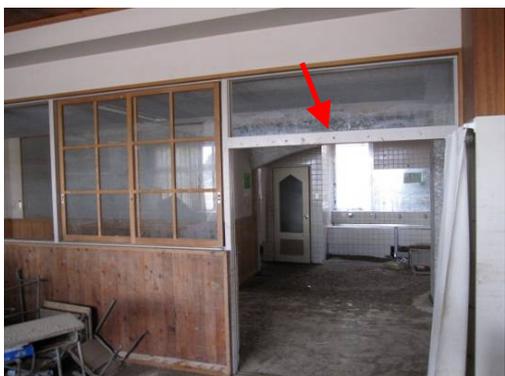
写真 6. 3. 14-11 室内の浸水痕

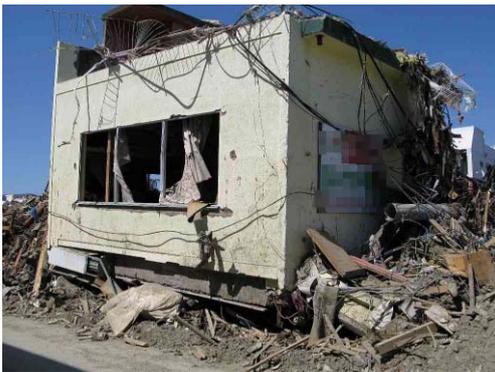
建築物の1階の柱が柱頭・柱脚で曲げ破壊し、層崩壊した事例が2階建ての建築物に見られた(写真 6.4.1-1)。これらの建築物は柱梁フレーム構造であるが、1階は比較的壁が少なく、2階はコンクリートブロックの壁が多く設けられている。1階が商店、2階が住居として使用されていたものと推測され、構造的には1階の強度や剛性が低いという特徴を有すると思われる。これらの建築物では、2階の開口が大きいため、2階部分で大きな津波波圧を受け、1階に作用するせん断力が1階の保有水平耐力を上回り倒壊したものと考えられる。

写真 6.4.1-1 2階建て建築物の層崩壊

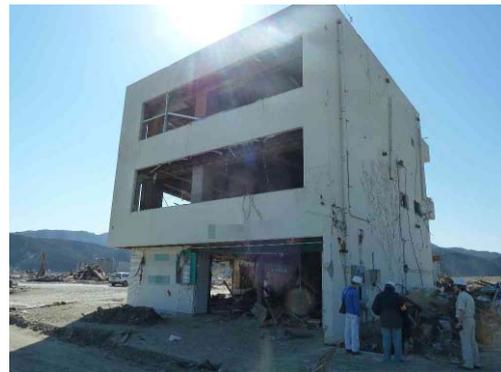
なお、これまでの調査では、3階建て以上の建築物では1階の層崩壊は確認されていない(写真 6.4.1-2)。一般的には3階建ての建築物では1階に RC 造の壁が用いられていることが多く、1階の耐力が大きかったものと考えられ、3階建て以上の1階が柱のみの建築物においては層崩壊の可能性が無いとは言い切れないと思われる。

写真 6.4.1-2 残存する3階建て建築物

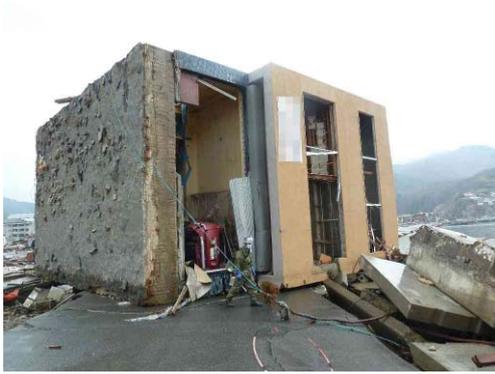
建築物の転倒の被害が、4階建てまでの建築物において見られた。転倒した建築物においては、何れも最大浸水深が建築物の高さを上回っている。転倒は横倒しのもの(写真 6.4.1-3)に加えて、完全に上下が逆になった建築物(写真 6.4.1-4)も見られた。転倒した建築物は直接基礎のものが多いが、中には杭基礎のもので杭が引き抜かれているものも見られた(写真 6.4.1-5)。また、転倒した建築物は比較的開口が少ないものも多く、同程度の規模の建築物でも開口が大きい場合には転倒が生じていないことから、外壁の開口の大きさが転倒に大きく影響したものと考えられる。なお、最大浸水深が建築物の高さよりも高い2階建て建築物の内部において、2階の開口上端の高さまで津波の水の汚れの痕跡(写真 6.4.1-6)があり、それより上の天井までの部分は空気が溜まっていた事例があった。従って、各階の開口の上端から天井までの長さが長い建築物ほど大きな浮力が働き、転倒が生じやすくなると思われる。転倒は、建築物の自重(必要に応じて浮力の影響も考慮)による転倒耐力よりも津波の波圧による転倒モーメントの方が大きい場合に生じると考えられるが、浮力が自重よりも大きくなるような場合には、わずかな水平力でも転倒の可能性はある。

写真 6.4.1-3 3階建て建築物の転倒

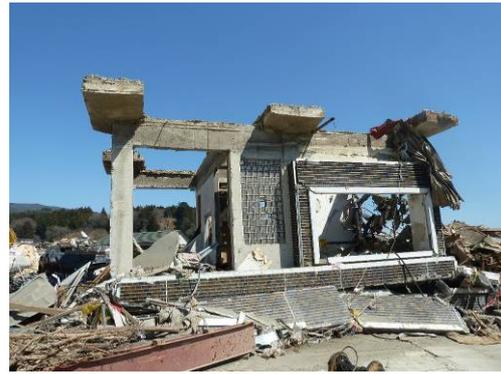
写真 6.4.1-4 上下逆さまになった2階建て建築物

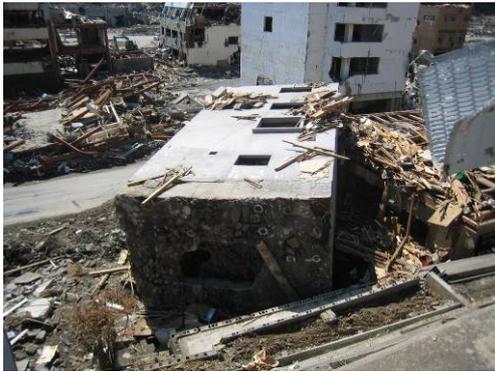
写真 6.4.1-5 4階建て杭基礎建築物の転倒

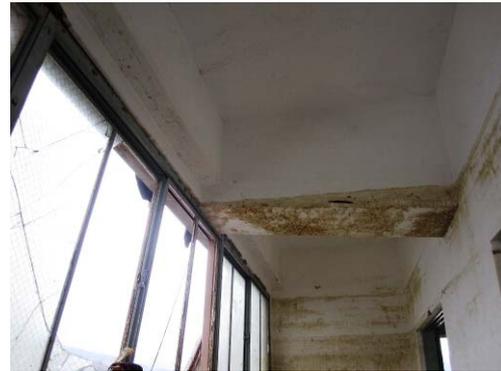
写真 6.4.1-6 建物内部の水の汚れの痕跡

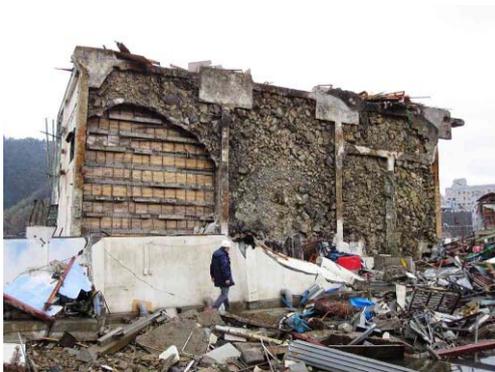
転倒した建築物ではほとんどの建築物で原位置からの移動を伴っており、大きな浮力が働いていたと推定される。実際に、移動して転倒した建築物では、地面などに引きずった跡が無く、2m程度のコンクリートブロック塀を壊さずに乗り越えたと思われる事例(写真 6.4.1-7)もあることから、浮力により浮き上がったものもあると思われる。一方で、複数の2階建て集合住宅が転倒した調査地域(写真 6.4.1-8)では、同じ形状の一部の建築物は流失してしまい移動先が分からなくなった事例があった。この場合は、浮力に加えて非常に大きな水平力が作用したと思われる。

写真 6.4.1-7 塀を乗り越えた2階建て建築物

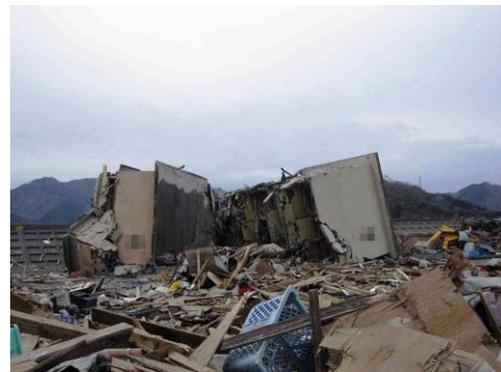
写真 6.4.1-8 集合住宅の転倒(CB造)

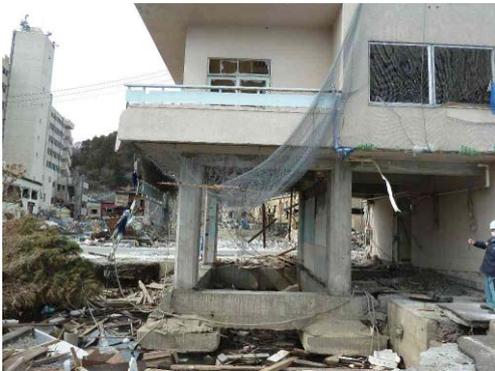
津波が作用した際に、建築物の隅角部に強い水流が作用し、洗掘による大きな穴がかけられた跡が

多く見られた(写真 6.4.1-9)。その中の一部の直接基礎の建築物では、洗掘による穴に建築物が倒れ込み大きく傾斜したのが見られた(写真 6.4.1-10)。

写真 6.4.1-9 洗掘による基礎露出

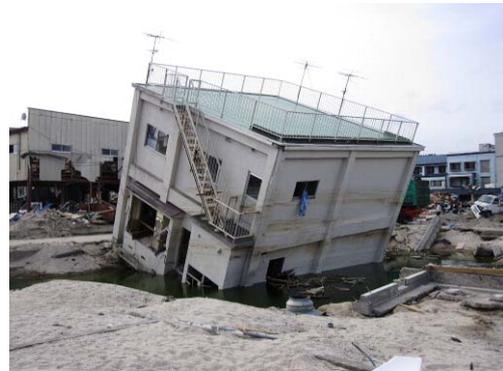
写真 6.4.1-10 洗掘による2階建て建築物の傾斜

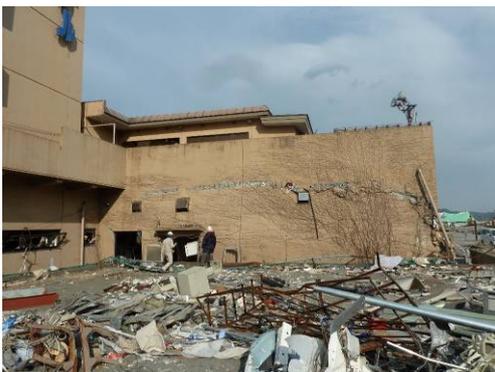
建築物の津波の作用面の開口よりも、反対側の水流が抜ける側の開口が小さい場合、小さい開口に水流が一気に集中し、その周辺の RC 造非構造壁に大きな圧力を作用させ、コンクリートにひび割れが生じて壁が外側に大きくはらみ、壁端部のシングル配筋の壁筋が破断する事例が見られた(写真 6.4.1-11)。このような壁筋が破断する被害は、ダブル配筋された耐震壁には見られていないが、2階の床が無く支持スパンが 10m を超える厚さ 300mm の耐震壁が外側からの津波波圧により内側に大きく湾曲している事例があった(写真 6.4.1-12 左側)。ただし、同一の建築物でも 2階に床があり支持スパンが大きくない部分では、耐震壁が湾曲する被害は見られなかった(写真 6.4.1-12 右側)。

写真 6.4.1-11 非構造壁の面外破壊

建築物に作用する津波波力は、津波の作用面となる建築物の面の開口が大きい程低減されると考えられるが、作用面だけでなく水流の出口となる側の開口の大きさも影響を及ぼすと思われる。出口側の開口が小さい場合には、壁を破壊させるほどの水圧が壁に作用することから、開口から入った水をスムーズに流失させるために必要な開口の大きさにも配慮が必要である。

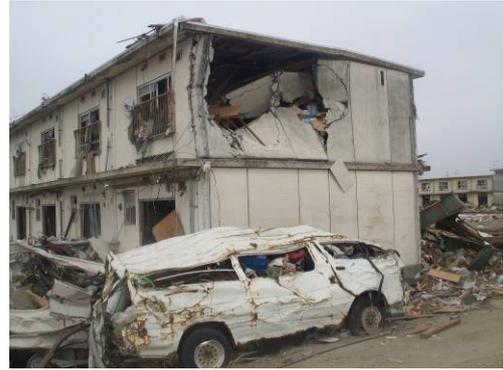
漂流物の衝突による被害は窓ガラスや天井材など非構造部材の脱落を引き起こしたものがほとんどだった。躯体に対する明確な被害は多くは見られなかったが、集合住宅の連層壁において衝突により生じたと思われる開口や脱落が見られた(写真 6.4.1-14)

写真 6. 4. 1-14 漂流物の衝突による壁脱落

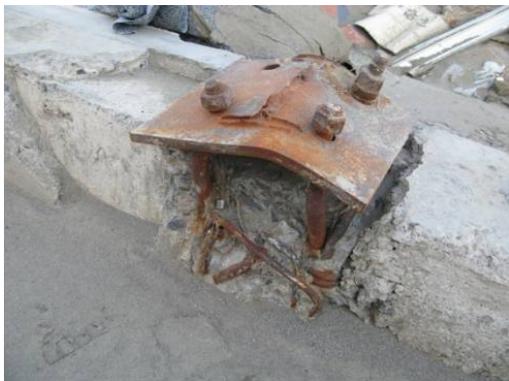
典型的な被害例としてまず挙げられるのは、S造の露出型柱脚部においてアンカーボルト、ベースプレート、柱とベースプレートと溶接部の破断により、建築物が移動・流失する被害である(写真6.4.2-1)。敷地には基礎と柱脚部の一部が残されているが、建築物自体は敷地外へ移動して行方が分からないような状態のものが多い(写真6.4.2-2)。

写真 6.4.2-1 柱脚部の破断 (陸前高田市)

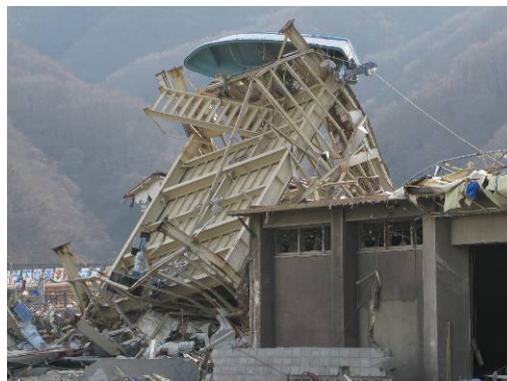
写真 6.4.2-2 柱脚部アンカーボルトの破断により移動したと考えられる建築物 (釜石市)

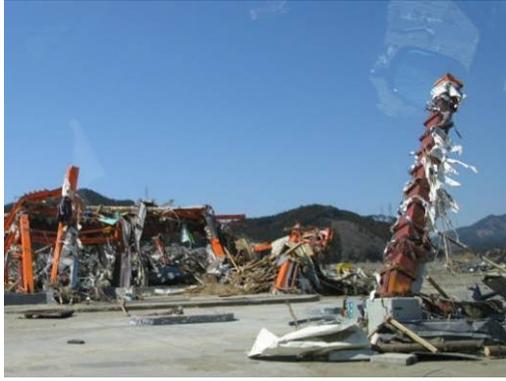
比較的多くの事例が見られた被害例として、1階(又は2階)の柱頭接合部での破壊により建築物が移動・流失したものが挙げられる。根巻き式や埋め込み式柱脚などで柱脚部の耐力が大きい場合にこのタイプの破壊になると考えられる。敷地には基礎と1階(又は2階まで)の複数の柱が残されており、建築物の行方を示すかのように同じ方向へとなびいている。下フランジが取り付けダイアフラムと1階柱との溶接部で破壊することで柱の断面が露わになっていたものが多いが、2階床レベルの梁であるH形鋼のフランジが引き裂かれていたもの等もあった。2階(又は3階)床以上の部分が移動・流失した後に、津波の流れの勢いで1階柱が傾いたことも考えられるが、1階柱の柱脚付近の変形状態等からすると、残された柱の傾きと同程度まで1階が大きく傾いた後に、1階柱に引張力が作用するようになって、1階柱頭接合部で破壊が生じたと考えられる被害例もある。

写真 6. 4. 2-3 根巻柱脚の1階柱の残存 (陸前高田市)

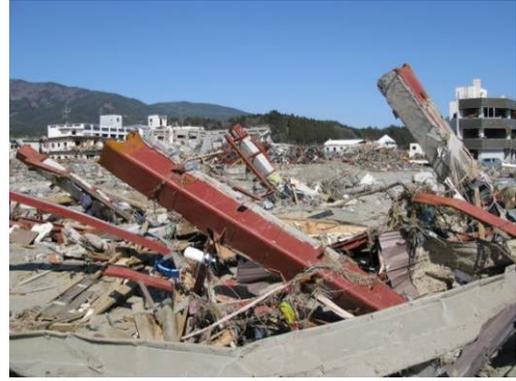
写真 6. 4. 2-4 1階柱の残存 (陸前高田市)

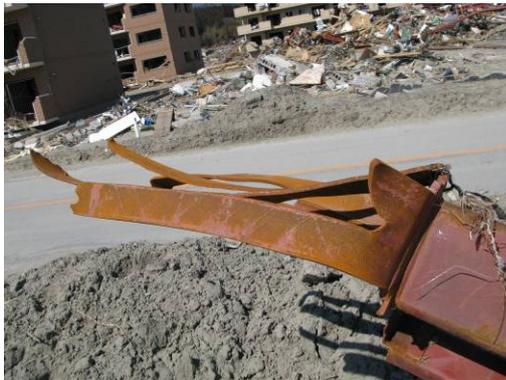
写真 6. 4. 2-5 引き裂かれた梁フランジ (陸前高田市)

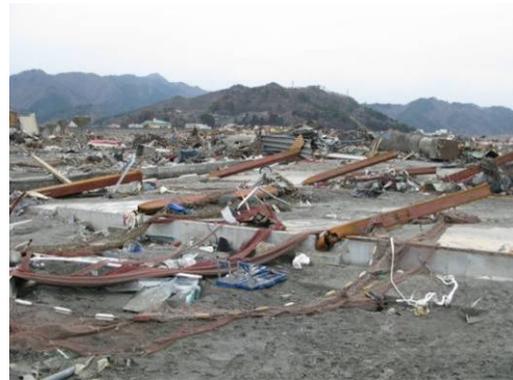
写真 6. 4. 2-6 1階柱の残存 (大槌町)

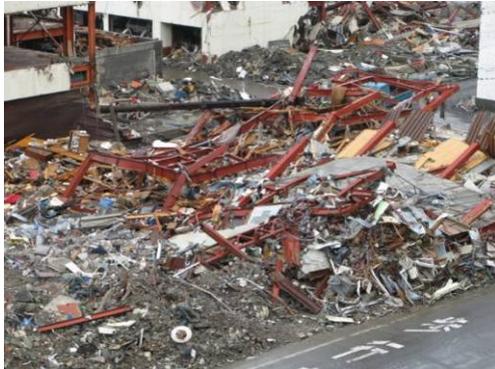
写真 6. 4. 2-7 1階及び2階柱の残存 (女川町)

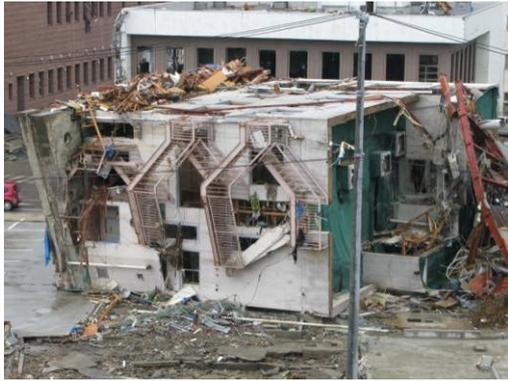
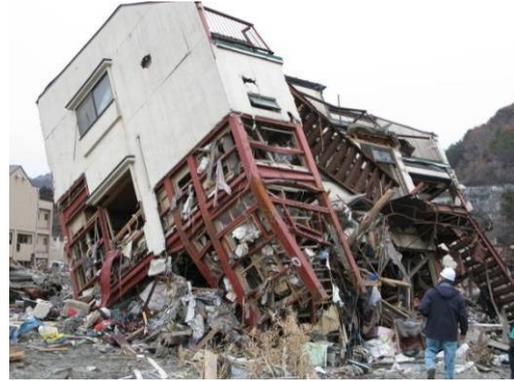
(a)は一例のみであったが、女川町で被害例が見られた。外装材のALC版はほとんどが残されている。上階の床スラブと開口部の上端との距離は80cm程度であった。建築物全体が津波に飲み込まれて浸水した状態を想定し、床スラブの下の空間に空気が溜まっていたとすれば、平米当たり0.8tf程度のS造では浮力によって上部構造の重量がほぼキャンセルされることになるため、基礎の重量と杭の抵抗は残るものの、転倒しやすい状態になっていたものと想像される。

(b)としては、1階柱脚部の引き抜け及び1階柱の座屈によって大きく傾斜し転倒したと考えられる被害例が見られた。

写真 6. 4. 2-8 3 階建て S 造の転倒（女川町） 写真 6. 4. 2-9 3 階建て S 造の 1 階の崩壊（大槌町）

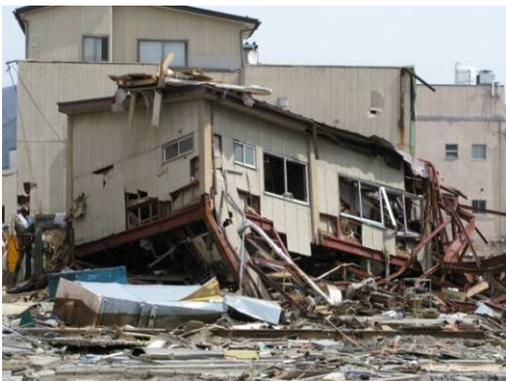
(a)は 2 階建て S 造の 1 階部分が層崩壊したと考えられるものが見られた。

写真 6. 4. 2-10 2 階建て S 造の 1 階の崩壊（大船渡市） 写真 6. 4. 2-11 部分的な崩壊（釜石市）

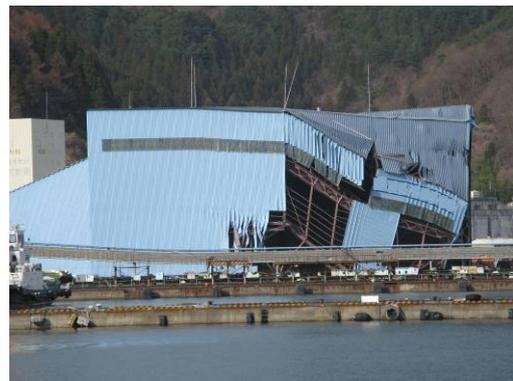
(b)は沿岸にある倉庫で、部分的に崩壊しているものがあった。

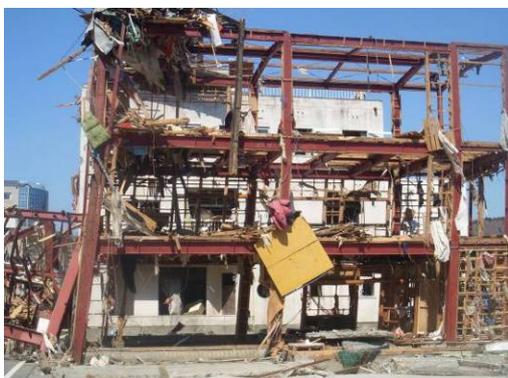
構造躯体のみが残存する S 造では若干の傾斜が確認されるものも多い。特に山形ラーメン架構では大きな残留変形を生じながらも倒壊には至らなかった例が見られた。

写真 6. 4. 2-12 傾斜した重層建築物（女川町）

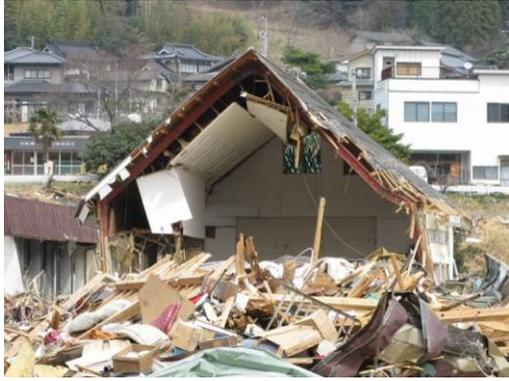
写真 6. 4. 2-13 傾斜した山形ラーメン架構  
(大船渡～釜石間)

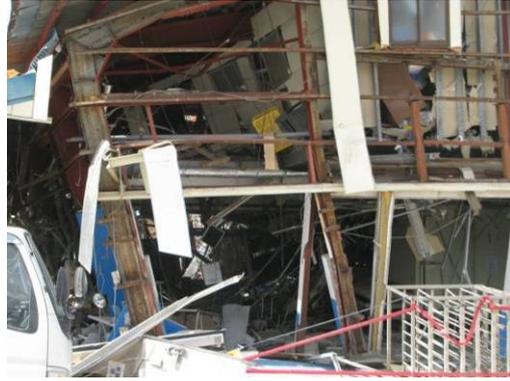
写真 6. 4. 2-14 傾斜した山形ラーメン架構  
(海岸沿い、山田町)

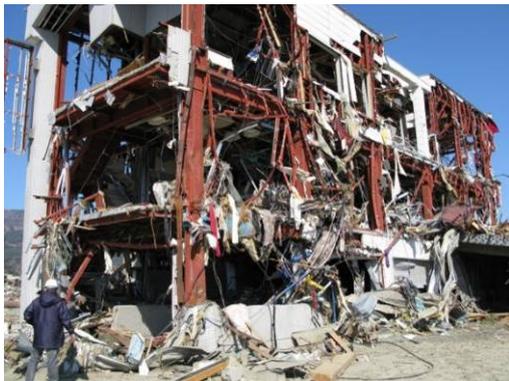
ALC 版等の外装材がほぼ全面的に破壊され、流失しているが、構造躯体としての S 造骨組みが残存している例が多く見られた。津波来襲時に早期に外装材が流失することで、構造躯体に作用する外力が小さくなったことが残存の要因としてあげられる。残存している構造躯体には若干の傾斜や津波作用面での部材の変形、漂流物の衝突によると思われる局所的な損傷なども見られた。

写真 6. 4. 2-15 残存する 3 階建て S 造  
(陸前高田市)

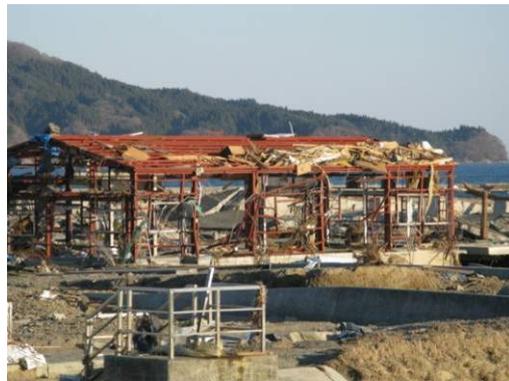
写真 6. 4. 2-16 海岸沿いにある建築物 (陸前高田市)

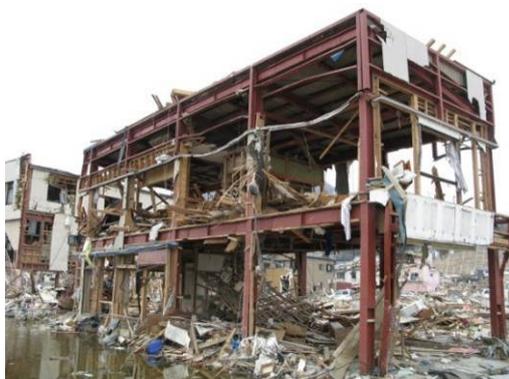
写真 6. 4. 2-17 残存する S 造 (大船渡市) (露出柱脚、1 階途中から日の字断面、2 階床は木製)

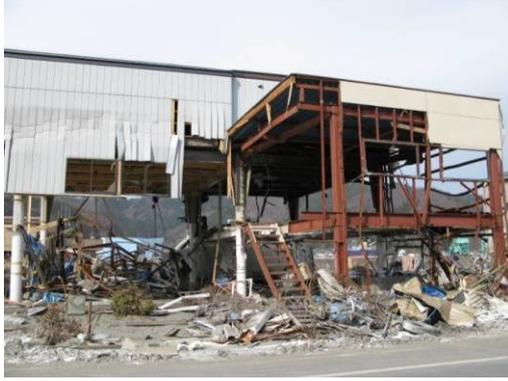
写真 6. 4. 2-18 残存する S 造（釜石市）

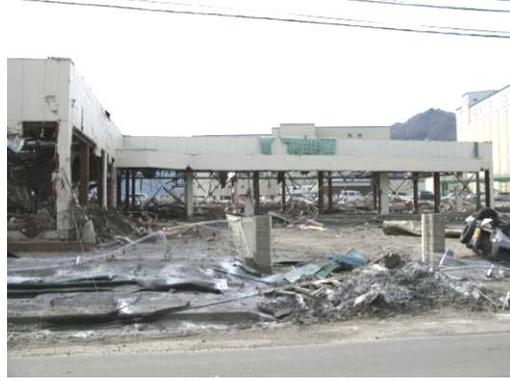
写真 6. 4. 2-19 残存する S 造（釜石市）  
（ブレース破断）

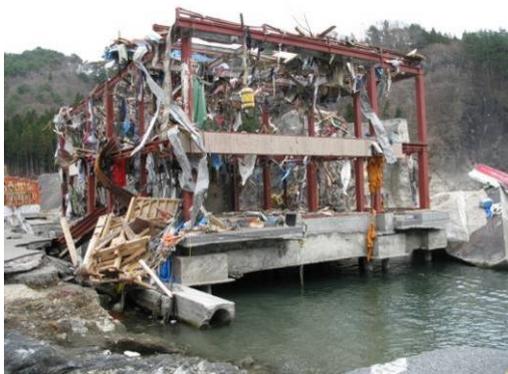
写真 6. 4. 2-20 残存する S 造（釜石市両石）  
（洗掘を受けて基礎杭まで見える。）

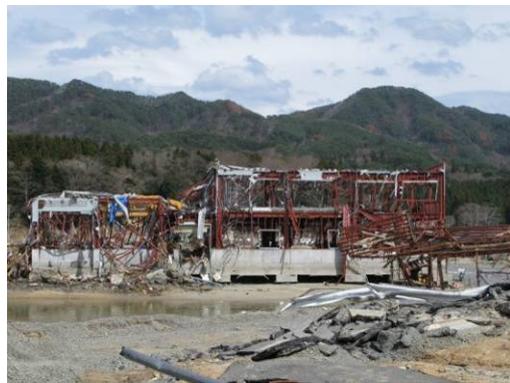
写真 6. 4. 2-21 残存する S 造（山田町船越）  
（洗掘を受けて基礎が見える。）
