## 6. 津波による建築物の被害

本章では東北地方太平洋沖地震に伴って東北地方及び関東地方沿岸部に発生した大津波による建築物被害について、国土交通省国土技術政策総合研究所と独立行政法人建築研究所が実施した現地調査や事前調査等の概要を報告する。

本章は、津波による建築物の被害事例を収集すること、構造種別毎に被害形態を分類すること、建築物に作用する津波波力と建築物の耐力を計算し比較検討すること等により、津波による建築物被害の全体像を把握し、建築物の被害発生メカニズムを考察するための基礎的資料を提供するとともに、津波避難ビル等の建築物の津波荷重や耐津波設計等に資することを目的とする。

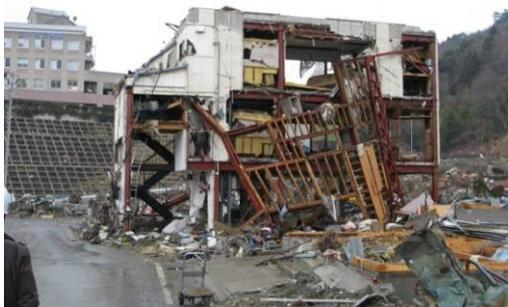
写真 6. 4. 2-22 残存する S 造（女川町）

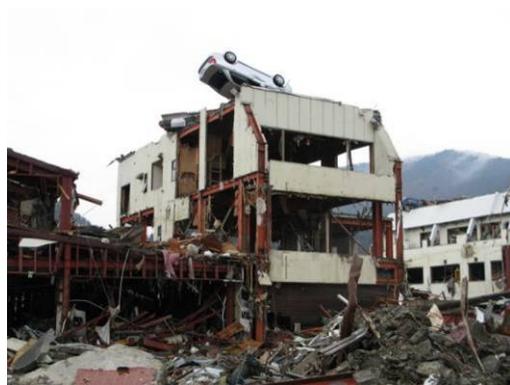
写真 6. 4. 2-23 残存する S 造（女川町）

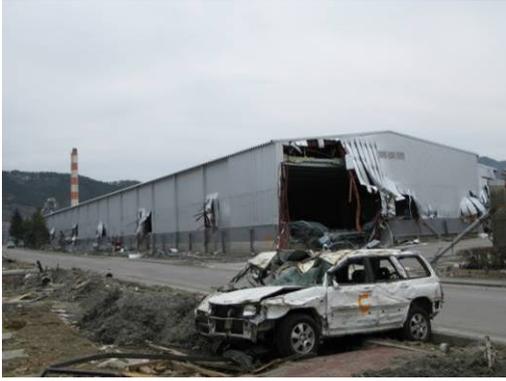
建築物の内部に津波が侵入し、作用面側と反対側の開口部や妻面が水流の流出口となったために大きく損傷・破壊したと考えられる被害例があった。

写真 6. 4. 2-24 倉庫（大船渡市）  
（津波の流出口として妻壁及び開口部が外側に変形）

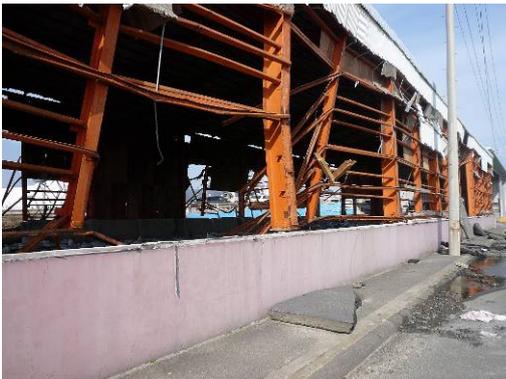
（8）波圧や漂流物の衝突による構造躯体及び非構造部材の局所的な変形  
津波の波圧や漂流物の衝突によると考えられる柱等の構造躯体及び非構造部材の大きな変形が見られた。

写真 6. 4. 2-25 柱の変形（石巻市）  
（コンクリート塊や道路の舗装アスファルト等の漂流物によると考えられる）

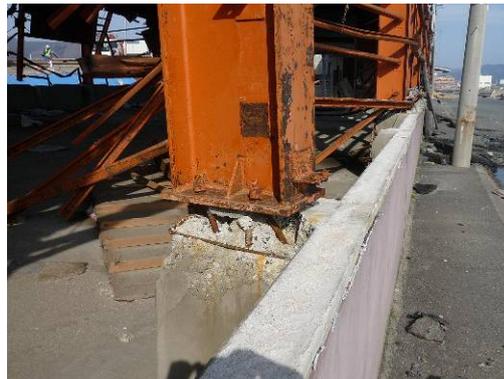
写真 6. 4. 2-26 柱脚部の移動（石巻市）

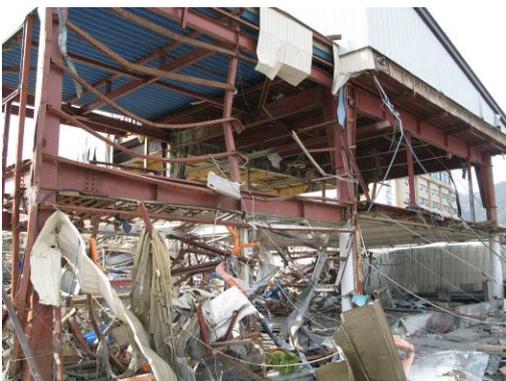
写真 6. 4. 2-27 間柱等の非構造部材の変形（釜石市）

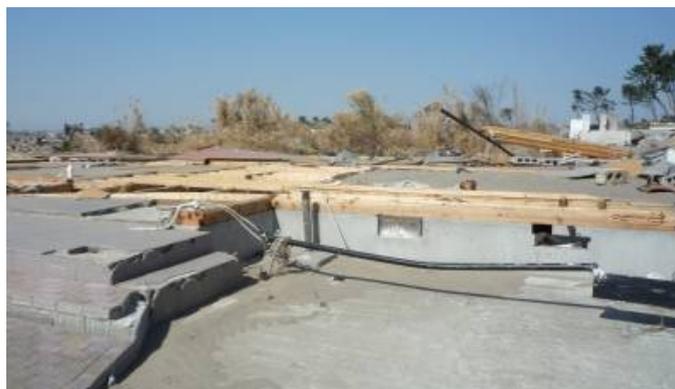
最大浸水深が2階軒高さ以上となる場合、平屋もしくは2階建木造建築物で残存している例は少なかった。被害形態としては基礎と土台のみを残し上部構造が流失する、あるいは土台も流失し基礎のみ残る例などが多数確認された（写真 6.4.3-1～6.4.3-2）。さらに、基礎ごと流失した例も確認された。

写真 6.4.3-1 上部構造が流失し土台が残った例

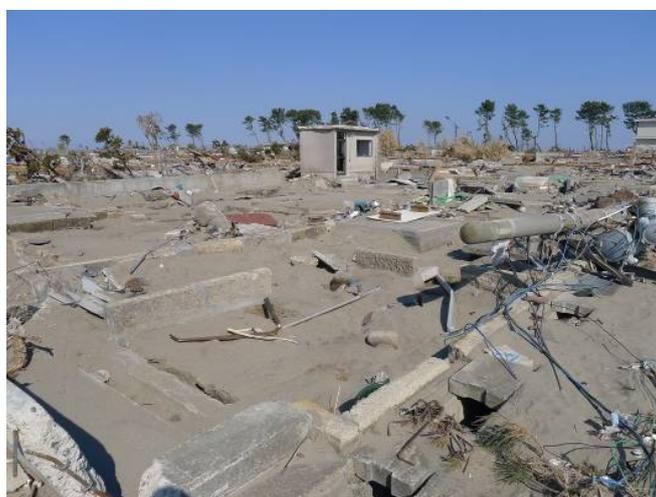
写真 6.4.3-2 上部構造と土台も流失した例

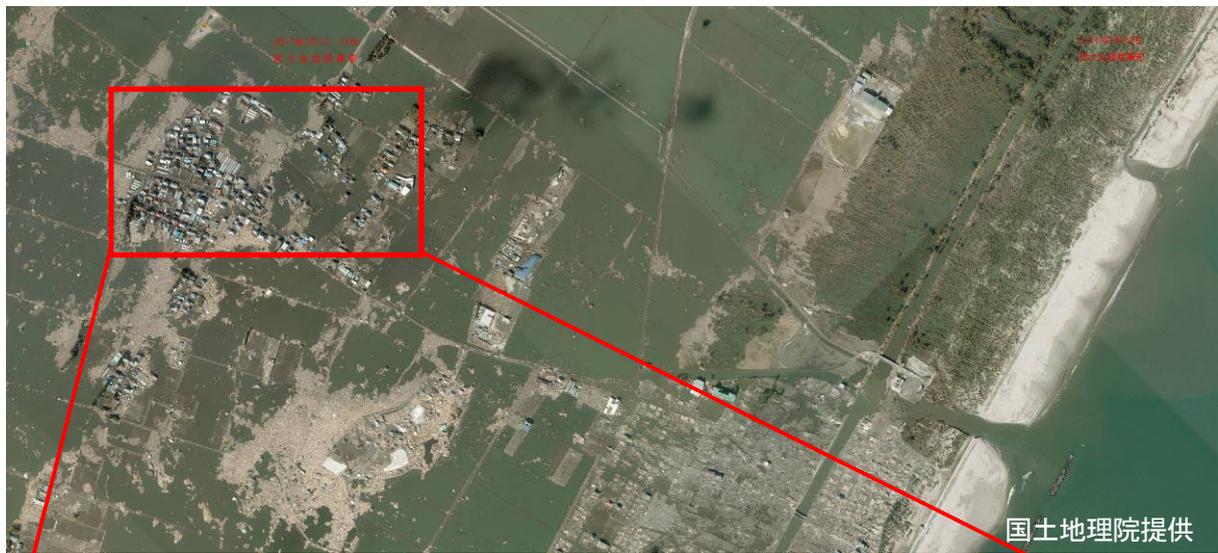
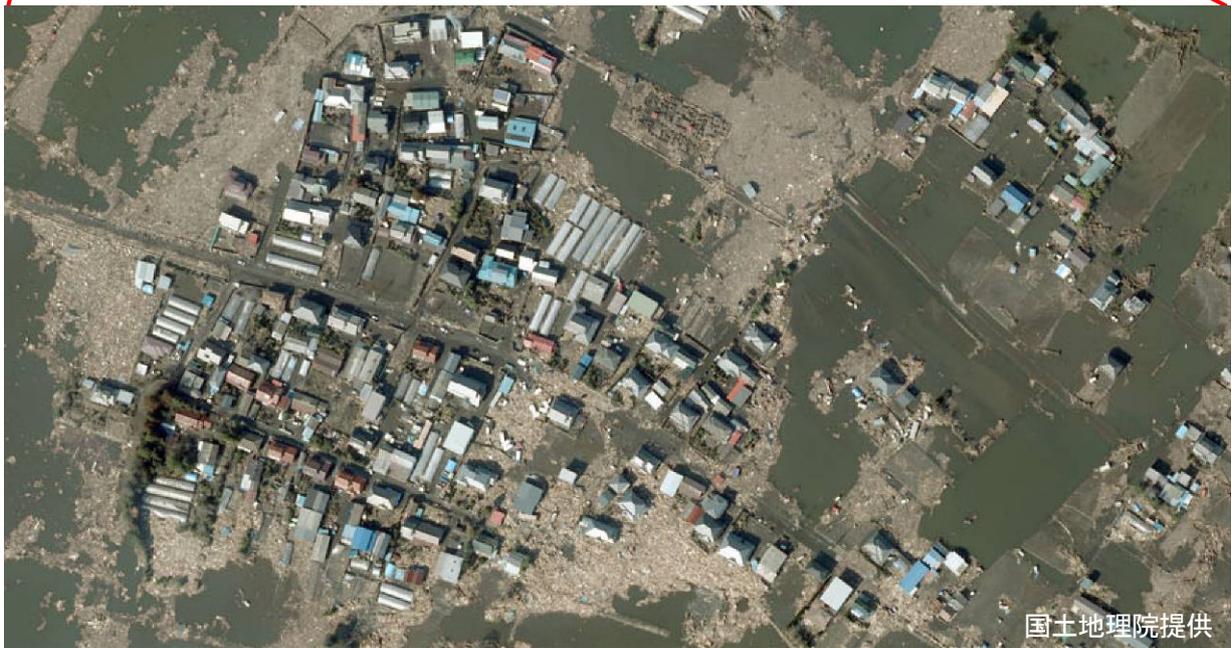
一方、最大浸水深が1階腰壁高さ程度以下の場合、ほとんどの木造建築物が残存していた（写真6.4.3-3）。

写真6.4.3-3 最大浸水深が低いため、残存している事例（仙台市若林区荒浜地区）

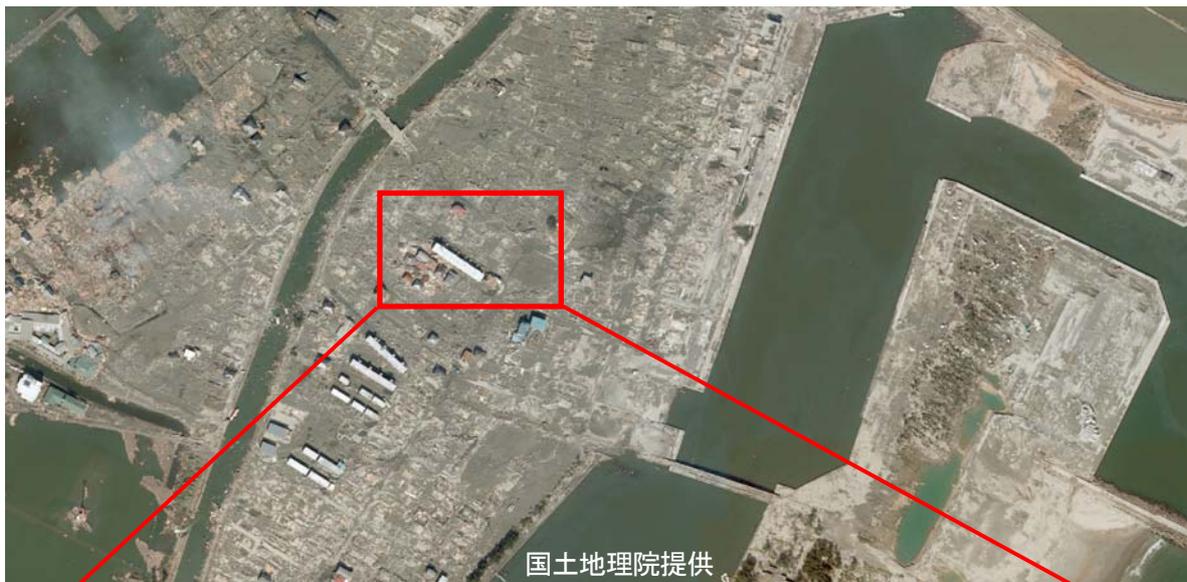
(1) 大規模な建築物が残存した場合、その後方に建つ木造建築物では構造仕様に関係なく残存する事例が見られた(写真6.4.3-4)。一方、小規模な建築物が残存した場合、その後方に建つ木造建築物では構造仕様が優れたものが残存する事例が見られた。残存する建築物により、その後方に建つ木造建築物に作用する津波波力が軽減されたためと考えられる。

写真 6. 4. 3-4 津波の作用方向の前面に建つ建築物により津波波力が軽減し、残存したと考えられる例(名取市関上地区)

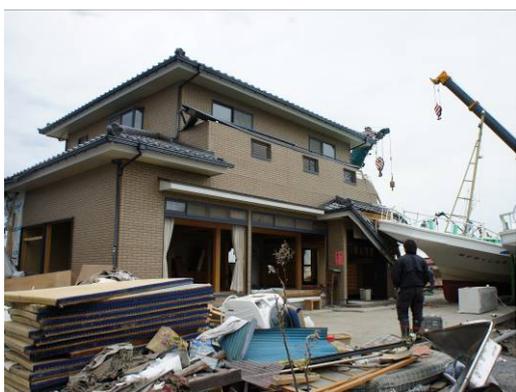
写真 6. 4. 3-5 津波の作用方向に開口が多く残存したと考えられる事例

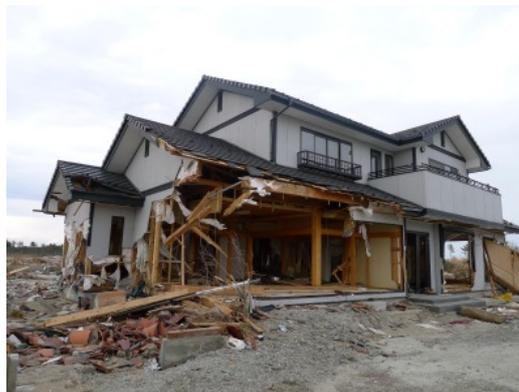
写真 6. 4. 3-6 建築物隅部を流失しつつも残存した事例(1)

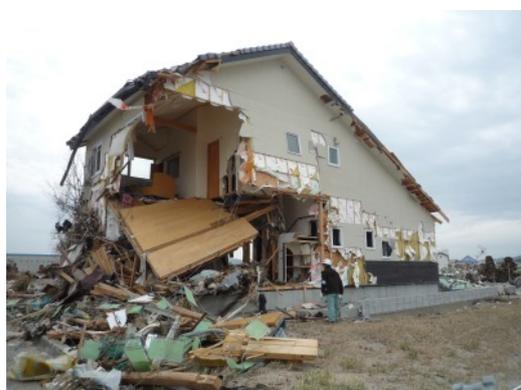
写真 6. 4. 3-6 建築物隅部を流失しつつも残存する事例 (2)

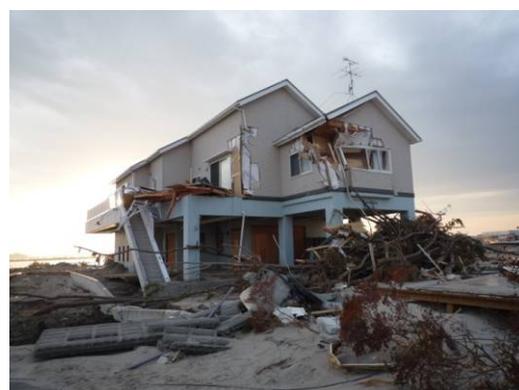
2) 1階をRC造等とした立面混構造建築物では、残存している事例が複数みられた（写真 6. 4. 3-7～6. 4. 3-8）。この場合の1階のRC造は、ラーメン構造によるピロティー形式や津波の作用方向に対し開口を有する壁式構造などが確認された。

写真 6. 4. 3-7 1階RCピロティー構造の事例

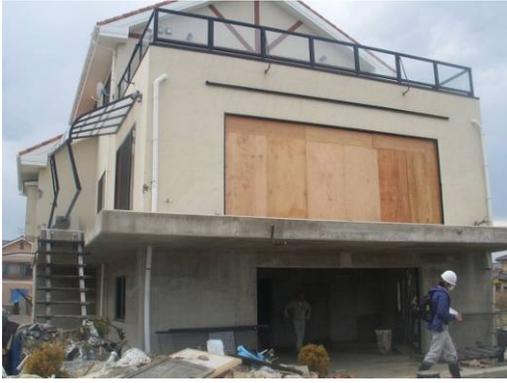
写真 6. 4. 3-8 1階 RC の事例

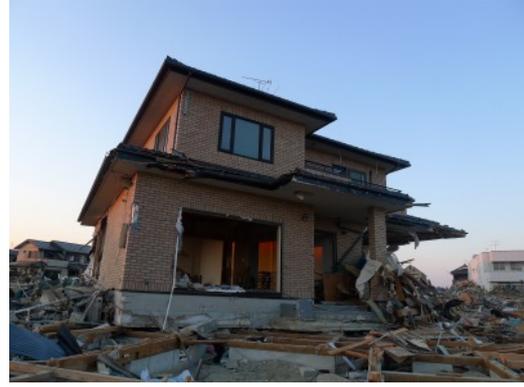
その他の例として、鋼管くい上に施工されたべた基礎ごと建設地から移動して残存した木造建築物も見られた（写真 6. 4. 3-9）。

写真 6. 4. 3-9 べた基礎ごと建設地から移動し残存した例

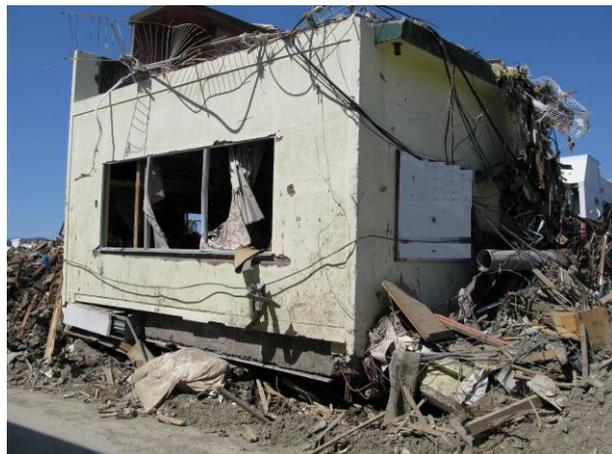
図 6.5.1-1 低層鉄筋コンクリート建物 (陸前高田市)

- ・ 陸前高田市 市役所周辺 最大浸水深  $h$  14(m)
- ・ 津波荷重を受けて桁行方向に1階部分が層崩壊している  
2階部分には躯体に損傷が見られず、コンクリートブロック壁が残存している  
津波荷重を大きく受けている梁間構面には開口が見られない
- ・ 2階建て、平面 ( $W \times B$ ) 7.0×5.5 (m)、階高  $H$  3.5(m)、1×1 スパン
- ・ 構造形式 (鉄筋コンクリート柱梁フレーム+コンクリートブロック壁)
- ・ 柱部材幅は 400(mm)、柱主筋 8Φ22 (SR235,  $\sigma_y=295$  (N/mm<sup>2</sup>))
- ・ ピロティ形式の建物崩壊形であるため、2階に作用する波圧を津波荷重とする
- ・ 浮力を受ける垂壁長さは推定 950(cm)として、建物の単位面積重量は 35 (kN/m<sup>2</sup>)とする
- ・ ペントハウスは残存しているが、1面を残して崩壊しているため考慮しない

観測された最大浸水深の静水圧が掛かると仮定して算定した波力に対する  
構造物の耐力は 21 (%)であった

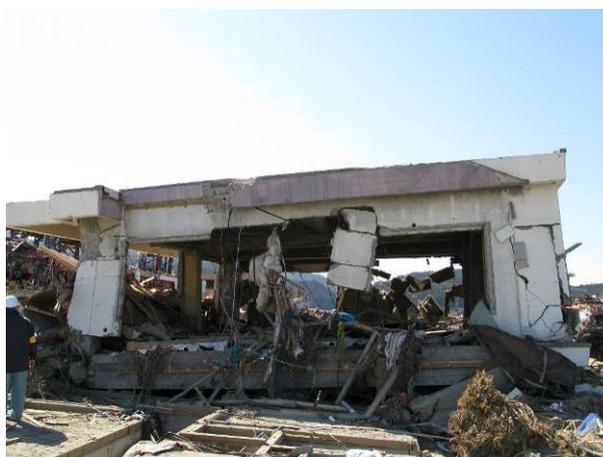
図 6.5.1-3 低層鉄筋コンクリート建物 (陸前高田市)

- ・陸前高田市 市役所周辺 最大浸水深  $h$  14(m)
- ・津波荷重を受けて梁間方向に1階部分が層崩壊している  
2階にも柱かぶり部分の剥落などの損傷が見られたがコンクリートブロック壁は残存している
- ・2階建て、平面 ( $W \times B$ ) 9.0×9.0 (m)、階高  $H$  3.1(m)、1×2 スパン
- ・構造形式 (鉄筋コンクリート柱梁フレーム+コンクリートブロック壁)
- ・柱部材幅は 450(mm)、柱引張鉄筋  $8\Phi 20$  (SR235,  $\sigma_y=295$  (N/mm<sup>2</sup>))
- ・ピロティ形式の建物崩壊形であるため、2階に作用する波圧を津波荷重とする
- ・見付け面における推定開口率は 27%
- ・浮力を受ける垂壁長さは推定 90(cm)として、建物の単位面積重量は 4 (kN/m<sup>2</sup>)とする

観測された最大浸水深の静水圧が掛かると仮定して算定した波力に対する  
構造物の耐力は 30 (%)であった

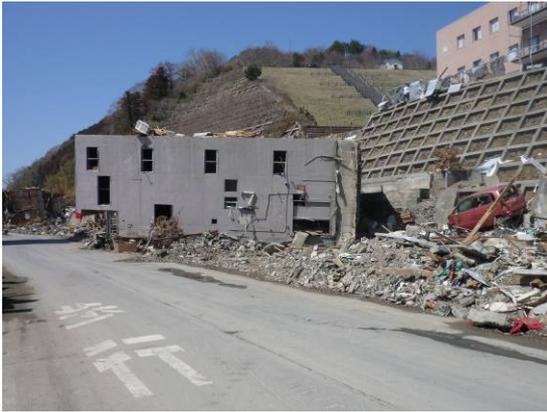
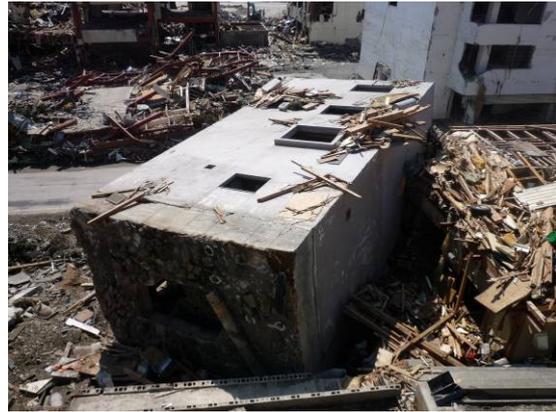
図 6.5.1-7 鉄筋コンクリート造の旅館(女川町)

$$M_w = \int_0^H (\alpha \times \rho g (h-x) x \times B) dx = 26582 \times \alpha \quad \text{kNm}$$

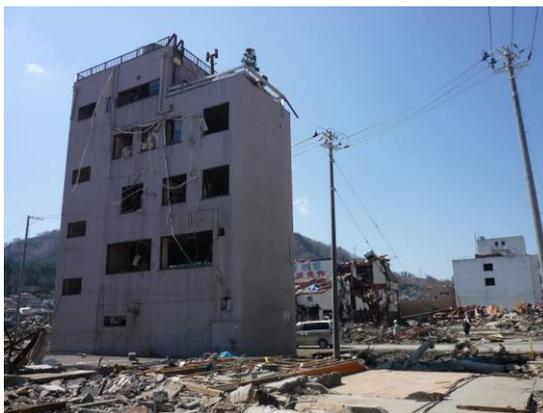
図 6.5.1-8 鉄筋コンクリート造の旅館(女川町)

- 津波外力  $M_w$   
浸水深  $h=15\text{m}$ 、建物壁面の開口率 0.114 として

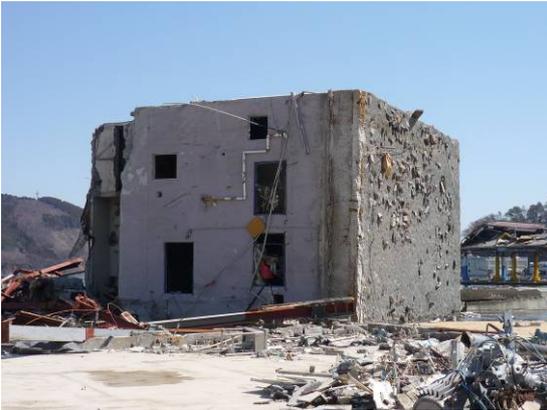
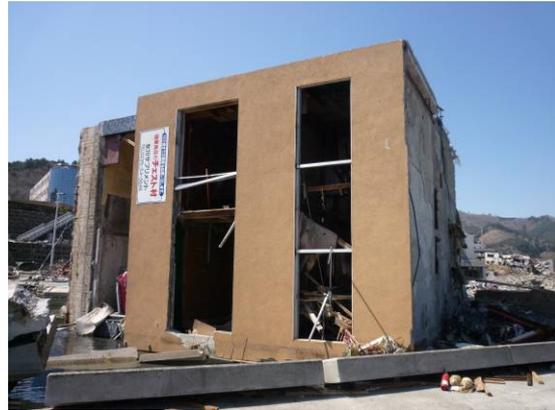
図 6.5.1-9 鉄筋コンクリート造の店舗(女川町)

- ・ 浮力：  $W_b = 0.9\text{m} \times 9\text{m} \times 6\text{m} \times 3 \text{階} \times 9.8 = 1428.8\text{kN}$

- ・ 津波外力  
浸水深  $h = 15\text{m}$  と仮定。本建物は津波方向 (写真の上面) に開口が少ないので、開口率による低減は行わない

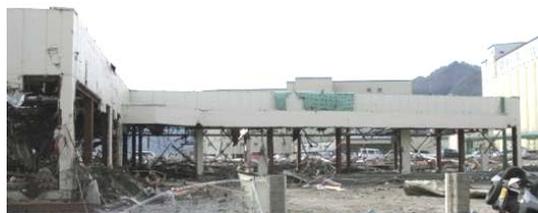
写真 6.5.2-1 残存 S 造骨組み

津波荷重の上限値と考えられる建築物の耐力（式(3)）は、静水圧の津波荷重（式(1)）に対して 36% に過ぎない。また津波荷重の下限値（式(2)）は建築物の耐力の 1/6 程度と十分小さく、骨組みが残存したと整合する。

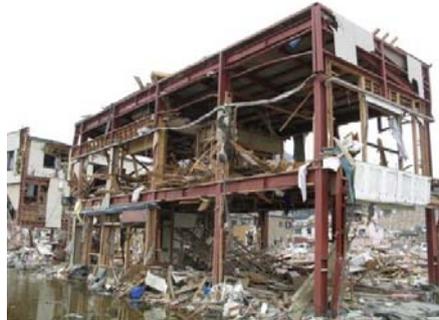
写真 6.5.2-2 残存S造骨組み

津波荷重の上限値と考えられる建築物の耐力（式(6)）は、静水圧の津波荷重（式(4)）に対して 7% に

過ぎない。一方、津波荷重の下限値（式(5)）は建築物の耐力と同程度である。なお、ここでは計算の簡略化のため、柱脚をピンと仮定したことや柱断面を2フランジモデルに仮定していることから、建築物の耐力は低めに算定されていることに注意されたい。

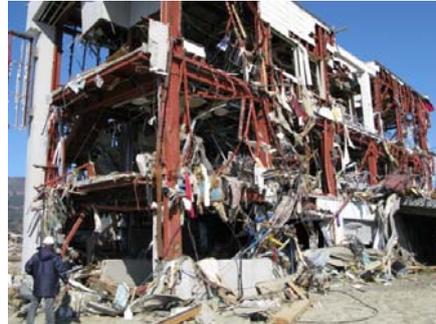
写真 6.5.2-3 残存 S 造骨組み

津波荷重の上限値と考えられる建築物の耐力（式(9)）は、静水圧の津波荷重（式(7)）に対して 38% に過ぎない。また津波荷重の下限値（式(8)）は建築物の耐力の 1/5 程度と十分小さく、骨組みが残存したと整合する。
