## 令和 8 年熊本地震による木造建築物の被害調査報告（速報）

国土交通省 国土技術政策総合研究所  
国立研究開発法人 建築研究所

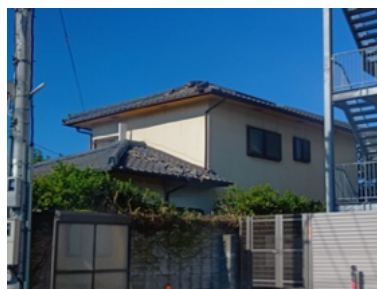
松橋町松橋地域では、瓦屋根の被害が複数の建物で確認された（写真 5.2.1～写真 5.2.3, 写真 5.2.5b）。一方、調査地域内および移動経路上では、倒壊した建物は確認されなかった。外観上、無被害と思われる木造住宅も多く見られた（写真 5.2.4～写真 5.2.8）が、使用されている筋かい端部金物や防湿透水シートや、国土地理院の空中写真閲覧サービスによる確認により築 20～25 年程度と推定される、1 層が鉄骨造、上層が木造の店舗併用住宅では、上層の木造部分の外壁の剥落が確認された（写真 5.2.9）。

写真 5.2.2 瓦屋根被害

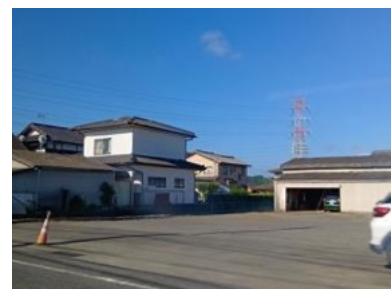
写真 5.2.3 瓦屋根被害

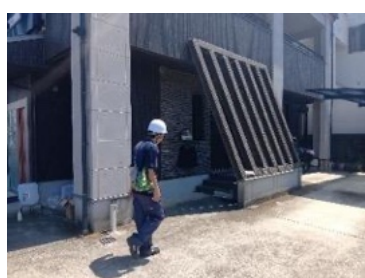
築年数が浅いと思われる建物に倒壊は見られず、サイディングの目地の切れが確認された（写真 6.2.6）。構造躯体以外では、目隠しの倒れやカーポートの変形が確認された（写真 6.2.7～写真 6.2.8）。

写真 6.2.7 目隠しの倒れ

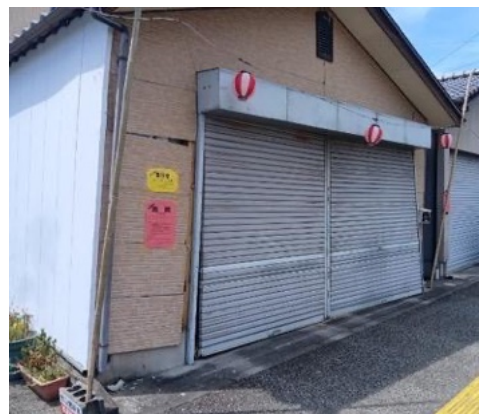
この地区でも前節と同様の理由により、築 45 年超と推定される建物が倒壊していた。（写真 7.2.9～7.2.11）。写真 7.2.12 の築約 10 年の増築した車庫では、大きな傾斜がみられ、応急危険度判定の結果、「危険」とされていた。その他、小庇の落下（写真 7.2.13）、外壁の外装材の脱落（写真 7.2.14）も確認された。

写真 7.2.12 築年数約 10 年の車庫

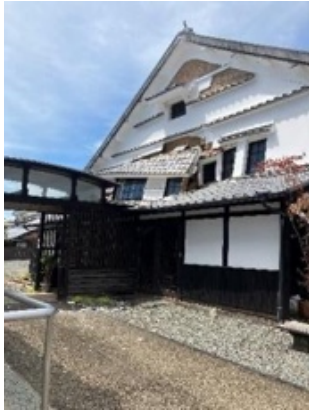
写真 7.2.13 小庇の落下

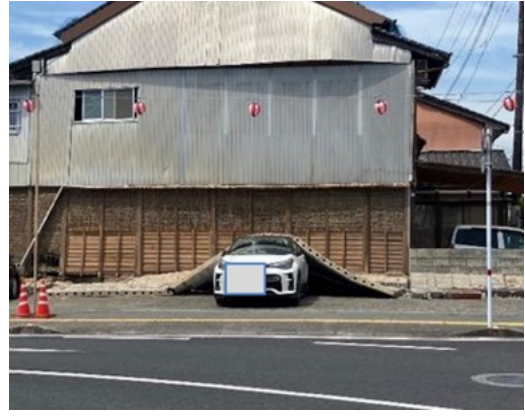
写真 7.2.14 外壁の脱落
