## 令和 8 年熊本地震による鉄筋コンクリート造建築物等の被害調査報告（速報）

### 1. はじめに

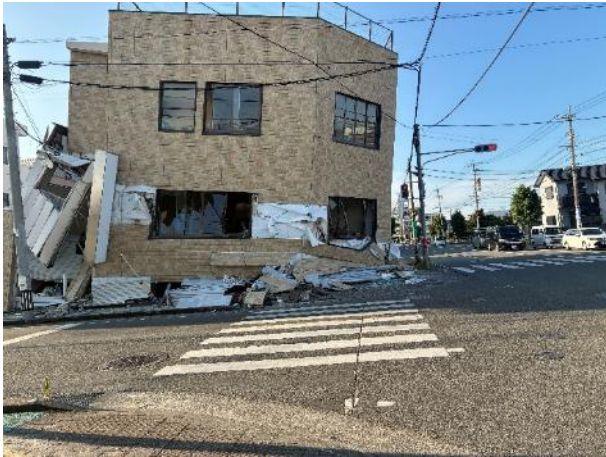
写真 3.2.2-1 外観

本建築物は、3 階建て RC 造建築物であり、1 階が層崩壊していた。瓦礫からそれぞれ主筋（Φ19）とせん断補強筋（Φ9）とみられる丸鋼が確認できたため、1981 年以前の旧耐震基準で建設された建築物だと思われる。

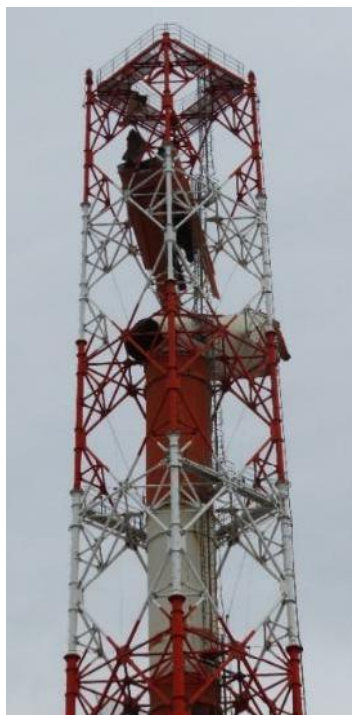
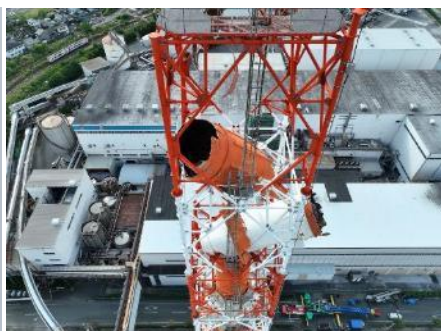
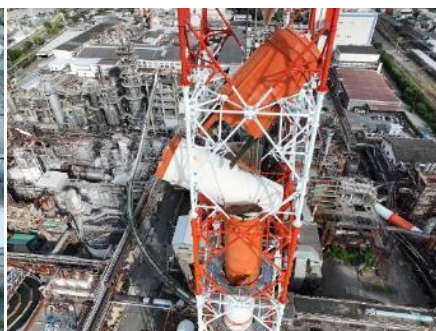
写真 3.2.3-2 110m 円筒 (Y-3) (次頁へ続く)

円筒 Y-3※（写真 3.2.3-2）は、地震により頂部に近い部分が損傷を受け、折損した塊が 2 つあり、その破片が地上に落下していた。周囲の鉄塔には支持材が配置されており、一定の高さごとに円筒との間に支持点が設けられており、調査時は損傷した円筒の部分がその鉄塔に刺さってぶら下がり、損傷した円筒の撤去に向けた準備が進められている。

(a) 円筒頂部の折損部

(b) 折損部拡大①

(c) 折損部拡大②

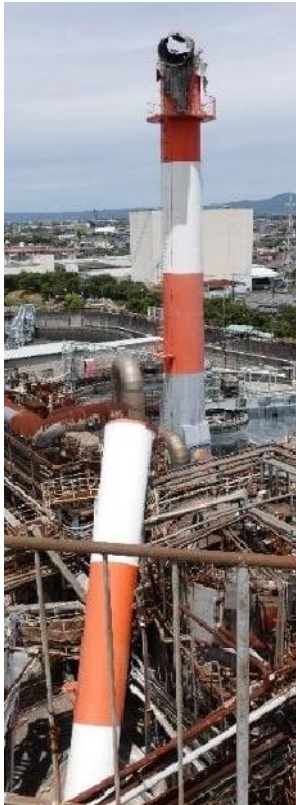
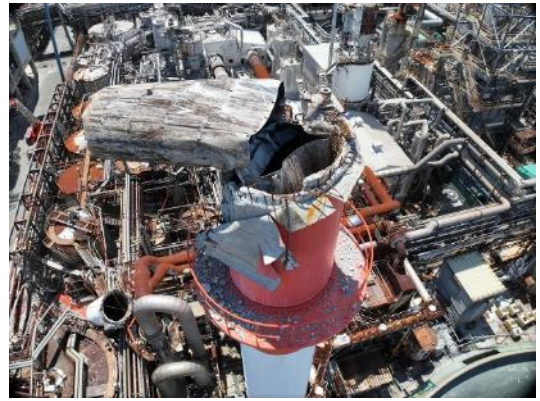
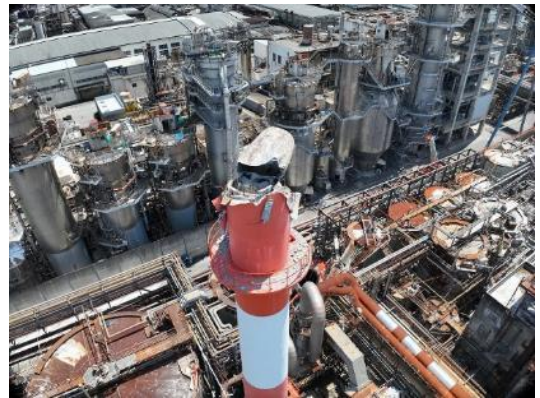
写真 3.2.3-4 70m 煙突 (Y-5)

煙突 Y-5（写真 3.2.3-4）は、煙突 Y-4 より高い位置で破壊が生じており、破壊箇所には破断した炭素繊維シートや煙突内部にライニングとして設置されたステンレス鋼管の一部が確認できる状態であった。また折損断面から配筋された縦筋が確認できた。

(b) 折損部

(c) 折損部断面

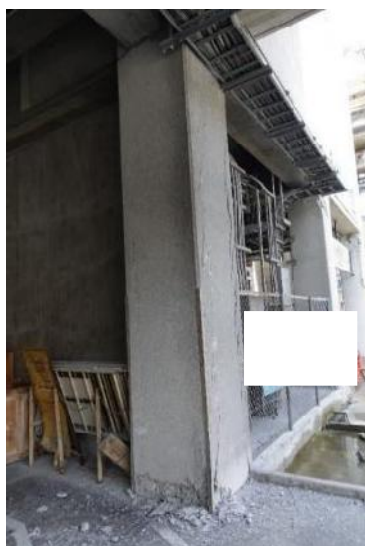
写真 3.2.3-7 建築物 Y-6 の柱の付着割裂  
ひび割れ及び曲げ圧壊

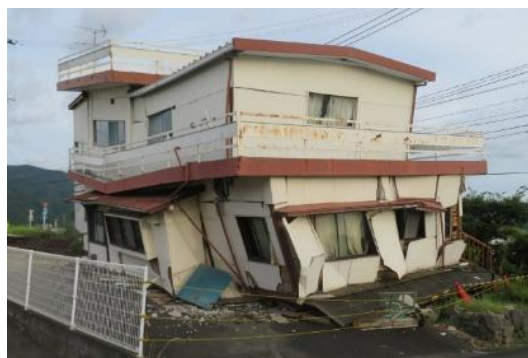
写真 3.2.6-1 建築物外観

本建築物は3階建てのRC造である。1階が層崩壊しているが、2階柱梁接合部には帯筋は配筋されていなかった。主筋、帯筋は丸鋼であり（写真 3.2.6-2～3.2.6-3）、1981年以前の旧耐震基準で建設されたものと思われる。

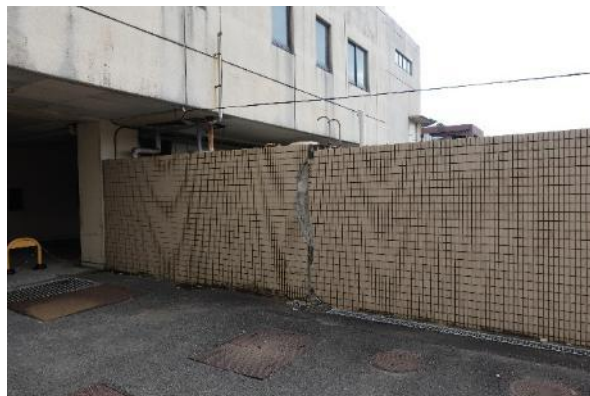
本建築物は 8 階建ての SRC 造のホテルである。構造部材や非構造壁の損傷は外観からは確認されなかったが、周囲のブロック塀が被害を受けていた。

写真 3.2.39-2 建築物周辺のブロック塀の被害

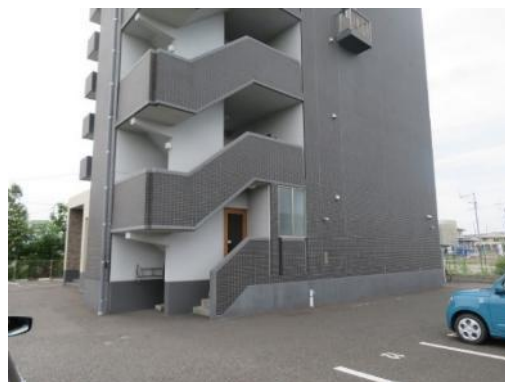
本建築物は地上 9 階建ての RC 造の共同住宅である。低層階の廊下側の非構造壁にせん断ひび割れが確認された（写真 3.3.4-3、ベランダ側は未確認）。周辺地盤の変状は見られなかった（写真 3.3.4-4）。

写真 3.3.4-4 周辺の状況

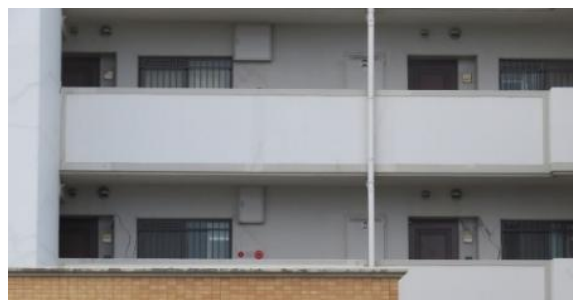
本建築物は地上 11 階建ての SRC 造の共同住宅である。廊下側、ベランダ側のいずれの構面についても、低層階において非構造壁にせん断ひび割れが確認された（写真 3.3.5-2～3.3.5-4）。

写真 3.3.5-2 廊下側の損傷
